# Dagvattenutredning Klubbacken - Allmän platsmark

# Dagvattenutredning Klubbacken

Allmän platsmark

Datum 2022-03-11  
Uppdragsnummer 1320053727  
Utgåva/Status Slutversion

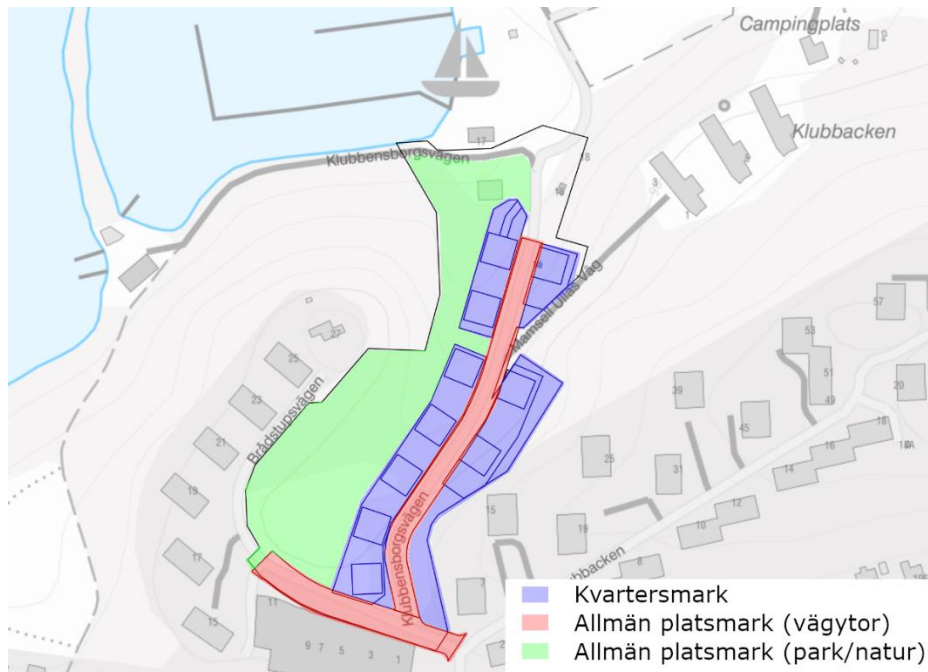
Figur 2. Kartöversikt. Den planerade exploateringen ligger inom svarta linjer. Uppdelning kvartersmark (blå yta) och allmän platsmark (röd yta). Även allmän platsmark för park/natur visas (grön yta).

Planerad exploatering visas med svarta linjer i Figur 2. Uppdelningen kvartersmark och allmän platsmark visas med blå respektive röd/grön yta.

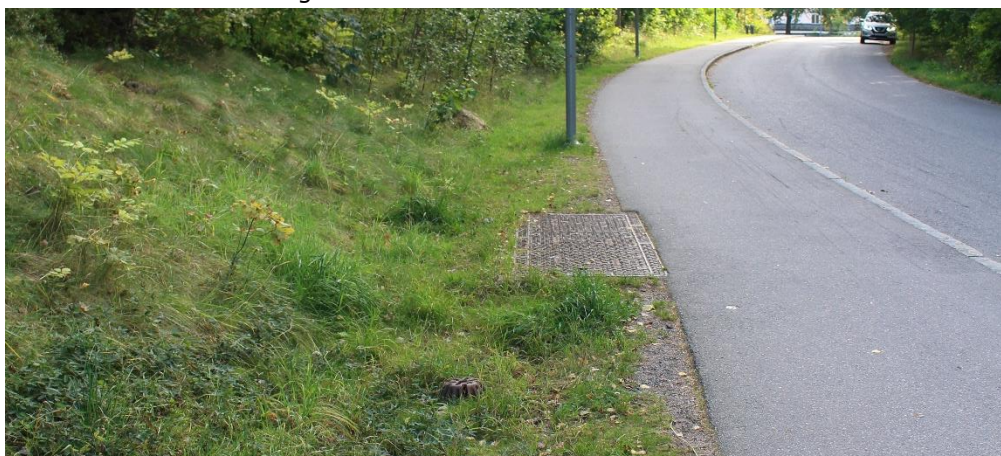
Figur 8. Klubbensborgsvägen, fotad nedifrån (2021-09-22).

Diket/grönstråket, turkos markering i Figur 7, är försett med brunnar. Vägytan, trottoar och dike ses i Figur 8.

Körbanan är skevad så att dagvatten avrinner snett över vägytan till slänten på västra sidan.

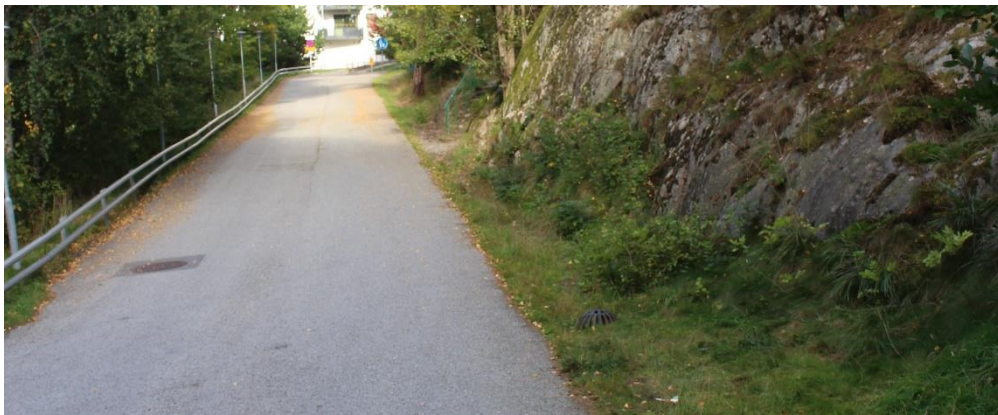
Figur 10. Mamsell Ullas väg, fotad från Klubbensborgsvägen.

Mamsell Ullas väg är en kvartersgata som tillhör Brf Eolshäll, som består av en körbana. Körbanan har ett mindre dike på den östra sidan, med brunnar (se Figur 10). Enligt samlingskarta från SVOA ligger en dagvattenledning i Mamsell Ullas väg, med utlopp i slänten nedanför Klubbensborgsvägen.

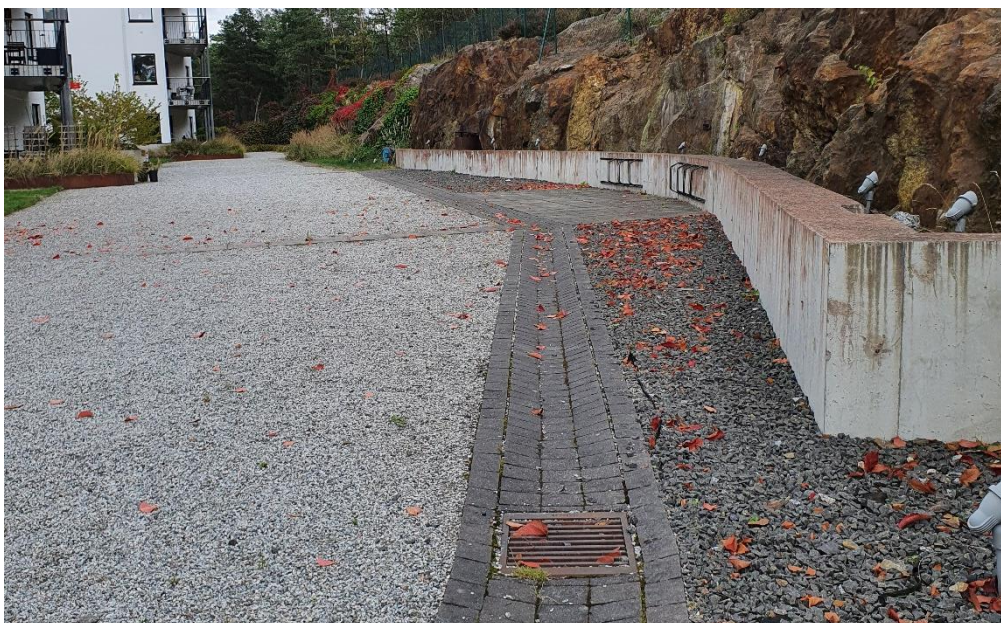
*Figur 13. Rännan med brunnar, vilken löper längs den södra fastighetsgränsen (Eolshällsverket).*

I kontakt med SVOA har det bekräftats att det finns en anslutning för dagvatten från fastigheten till befintlig ledning tillhörande SVOA i Mansell Ullas väg. Det är däremot oklart hur stor del av dagvattnet som avleds dit. Vid platsbesök observerades att samtliga tak avvattnas via stuprör ned i mark. Samtliga gårdsytor var försedda med brunnar i lågpunkt. Fastigheten avvattnas därmed via ledningsnät. Den enda observationen av ytlig avrinning var en avskärande dagvattenränna längs fastighetens södra gräns (se Figur 13 och Figur 14). Bostadsområdena är byggda i etage med gårdar i två nivåer. Den lägre nivån, se röd markering Figur 12, kan inte genom självfall vara ansluten till ledning i Mansell Ullas väg. Dagvatten från den lägre nivån ansluter sannolikt via ett internt ledningsnät till samma servis som det underjordiska garaget. Grusytan längs den södra fastighetsgränsen är enligt observation avvattnad via en ytlig dagvattenränna, se Figur 13.

Ett flertal brunnar noterades längsmed rännan. Rännan avslutas vid Ulla Mamsells väg via en brunn i en lågpunkt, på vägens östra sida.

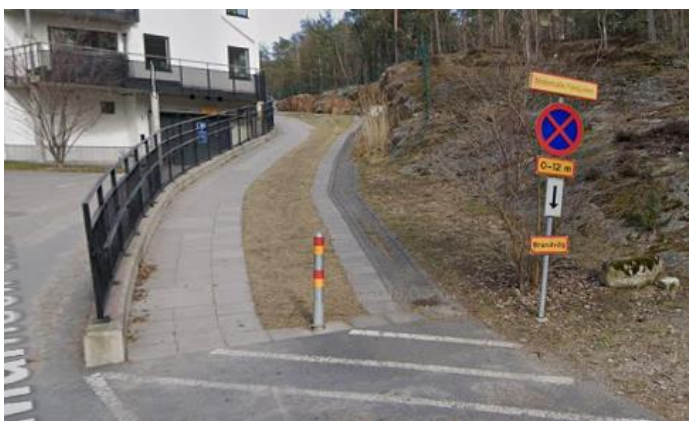
*Figur 14. Rännan för dagvatten, med brunn där rännan avslutas vid Mamsell Ullas väg.*

Denna ansluter till en brunn i Mamsell Ullas väg på den södra sidan av vägen, se Figur 14.

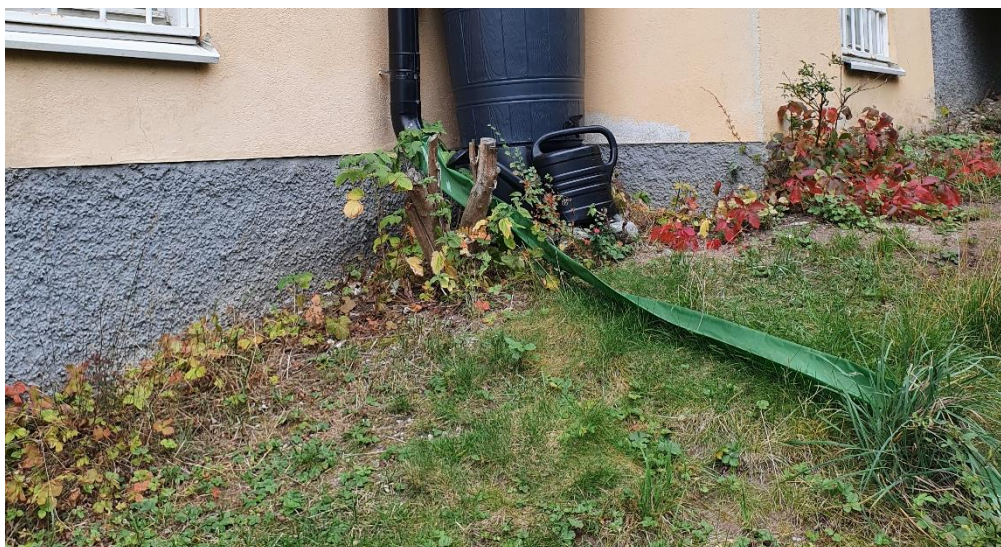
*Figur 16. Avkopat stuprör med avledning till naturmark. Bostadsområdet Fader Berg m. fl..*

Ett av de yttre husen (sett från Klubbacken) har kapade stuprör och dagvatten från taket avleds via diffus yttlig avrinning, se Figur 16. Detta förekommer även vid ett annat hus, då för uppskattningsvis halva takytan.

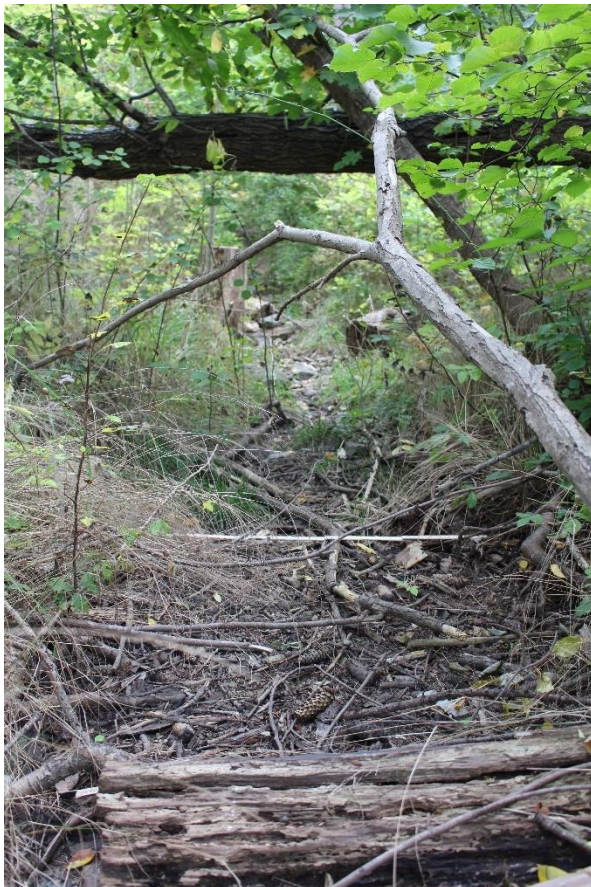
Figur 18. Foto från platsbesök (2021-09-22). Visar naturdiket. Måttstock ca 1 m för referens.

Det befintliga naturdiket visas i Figur 18. Fotot är taget nedströms, nära recipienten. Naturdiket är smalare uppe vid parken och bredare nedströms. Diket är delvis igenväxt och täckt i dikesbotten med växtmaterial. Omkringliggande vegetation är tät. Det är svårt att bedöma dikets utbredning och det har en meandrande karaktär.

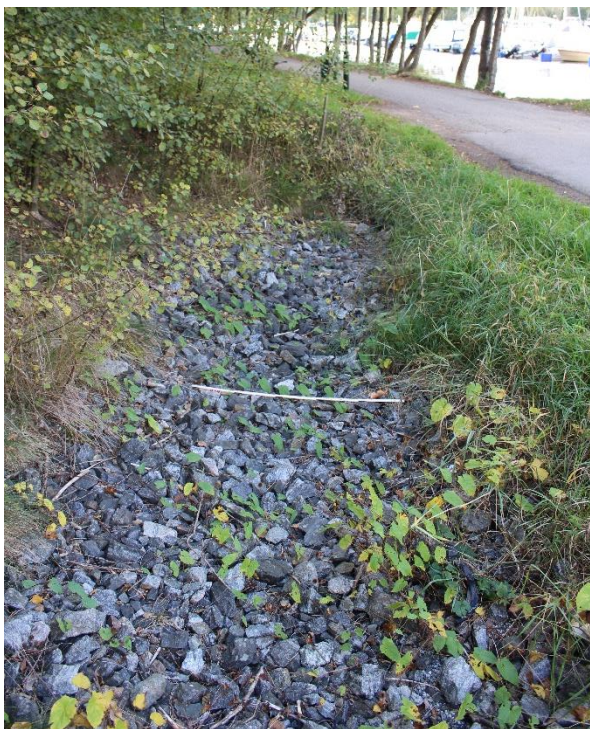
Figur 19. Befintligt makadamdike (platsbesök 2021-09-22). Måttstock ca 1 m för referens.

Naturdiket ansluter till ett anlagt makadamdike i områdets norra del, se Figur 19. Makadamdiket ansluter till recipienten via en ledning under gångbanan. Ledningen är ett plaströr med ca 15 cm i diameter.

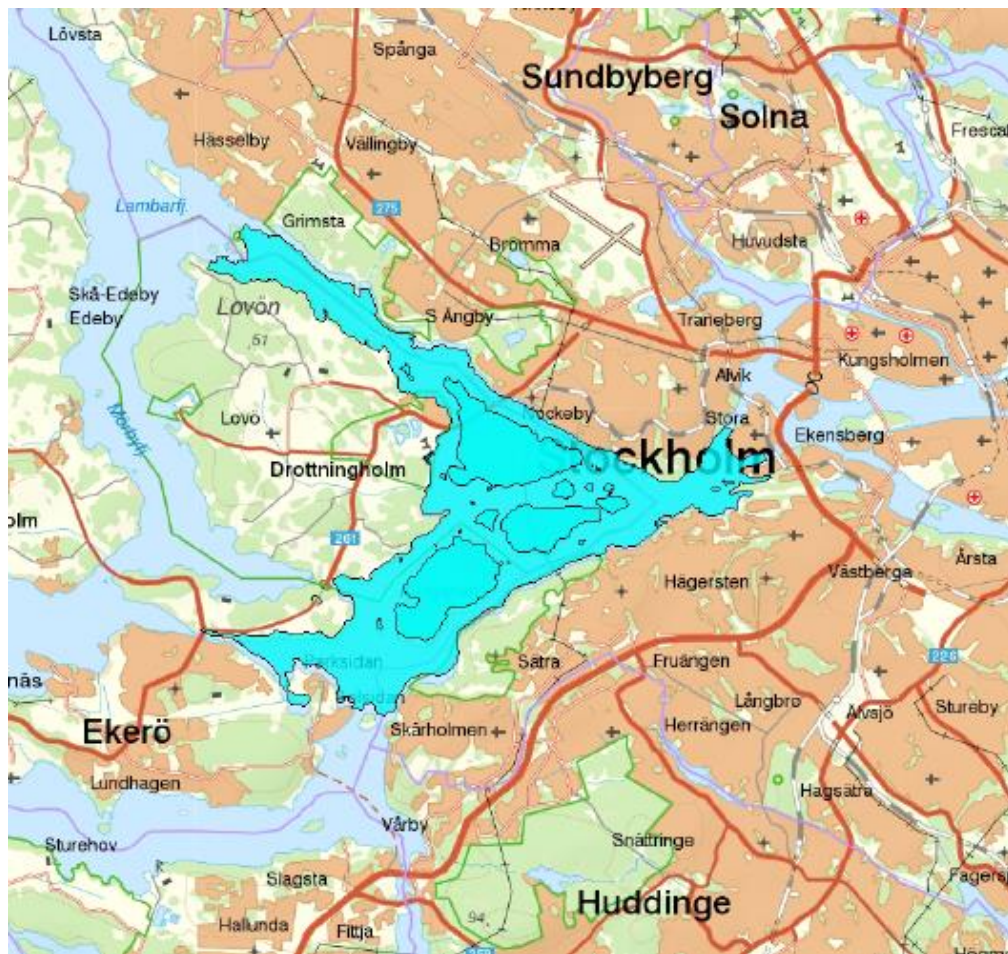
Figur 27. Översiktlig karta över recipienten Mälaren-Fiskarfjärden, ljusblåmarkerad yta (VISS, 2021-04-19).

Planområdet avvattnas ytligt till recipienten Mälaren-Fiskarfjärden (Figur 27), som är klassad som vattenförekomst och har fastställda miljö kvalitetsnormer, MKN (VISS, 2021).

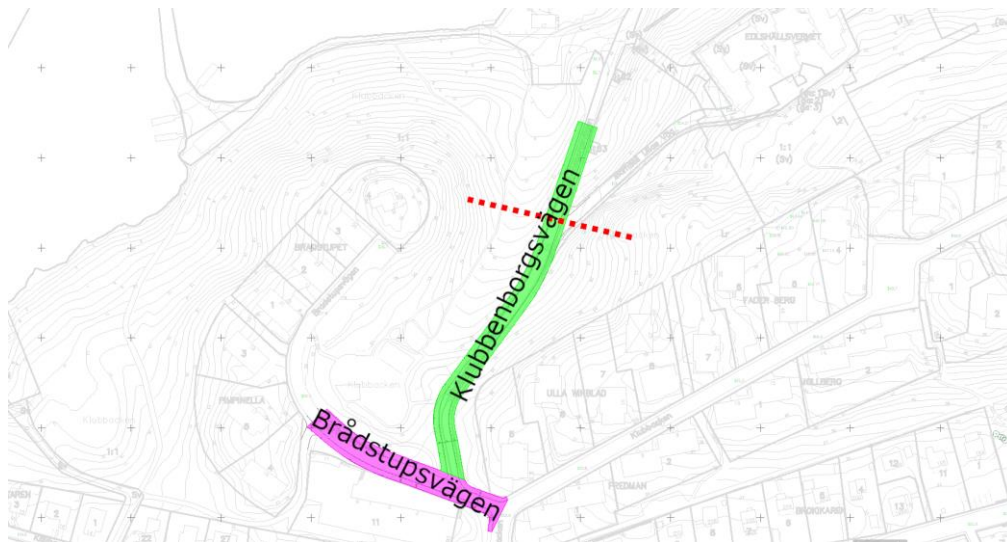
Karteringen av allmän platsmark visas i Figur 32. De studerade ytorna utgörs av Brådstupsvägen och Klubbenborgsvägen. Enligt nuvarande plan för exploatering ska åtgärdsnivå inte tillämpas på Brådstupsvägen.

Figur 32. Karterade ytor, allmän platsmark. Observera att åtgärdsnivå inte ska tillämpas för Brådstupsvägen.

I Tabell 5 redovisas den markanvändning som använts vid beräkning av dimensionerande flöden vid befintliga samt framtida förhållanden för allmän platsmark. Klubbenborgsvägen delas upp i norra och södra utefter de två befintliga utloppen (via slänt och via brunn i vändplan, se röd markering Figur 32).

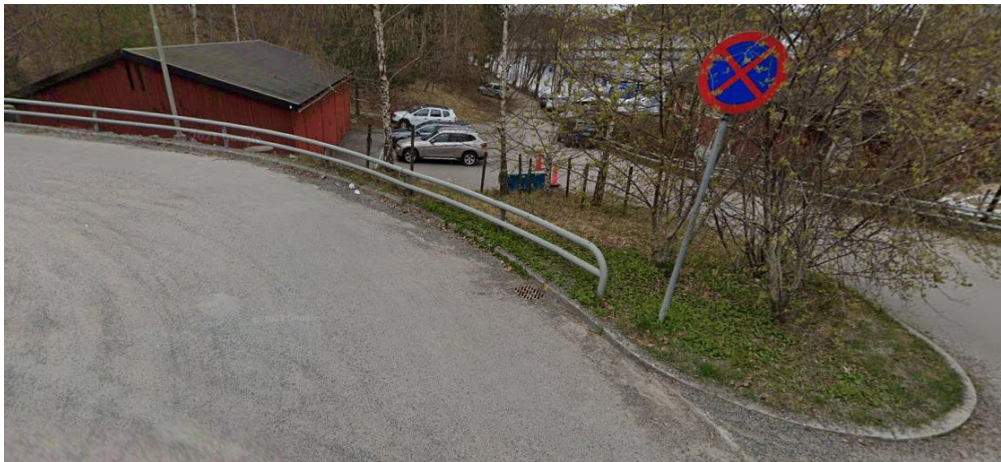
Figur 36. Befintlig grön yta mellan vändplan och båtklubbsförrådet. Bildkälla googlemaps streetview.

Det finns också en möjlig grön yta att ta i anspråk mellan vändplanen och det befintliga båtklubbsförrådet, se foto från platsen i Figur 36 (markerad föreslagen placering åtgärd 3 i Figur 33). Denna yta uppgår till ca 114 m<sup>2</sup>.
