ProjekteringsPM - Geoteknik

RUSTIKEN 3, BANDHAGEN

Uppdragsnummer	2618
Beställare	Stockholm Rustika Studentbostäder AB
Upprättad av	Patric Friberg
Granskad av	Jonas Thorelius
Datum	2022-04-29
Rev. A	2022-06-30

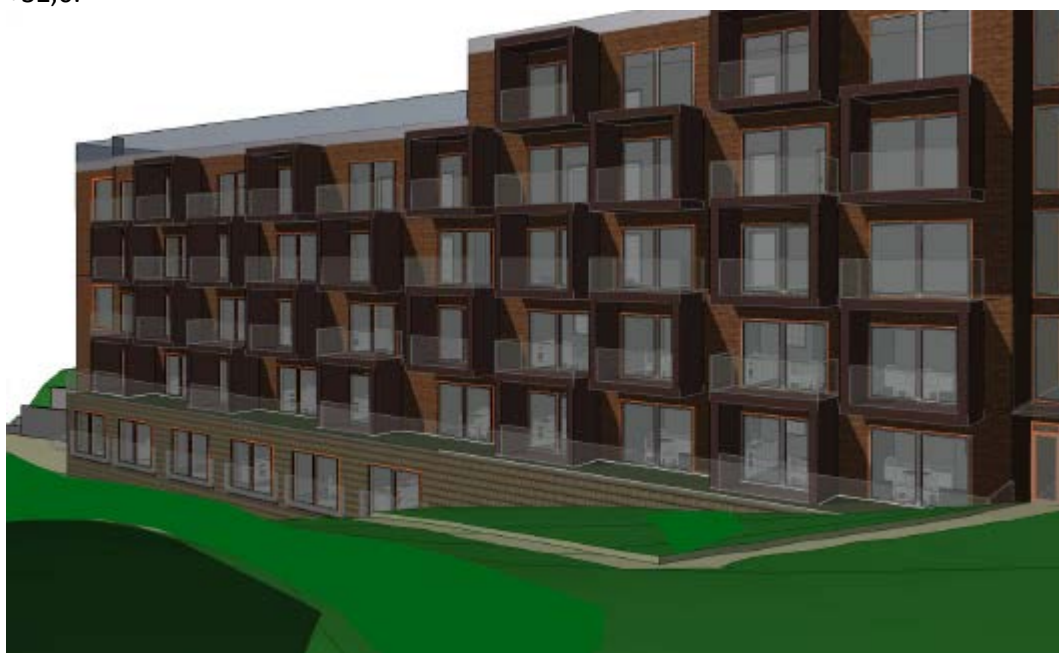
Figur 2-1, "från Layoutläget". Tunnelbanan går bakom huset i denna vy.

Planerad byggnad är en flervåningsbyggnad i sutteräng enligt *Figur 2-1*. Huskroppen planeras intill befintlig banvall tillhörande tunnelbanan. Nivå för färdigt golv är +34,0 +32,0.

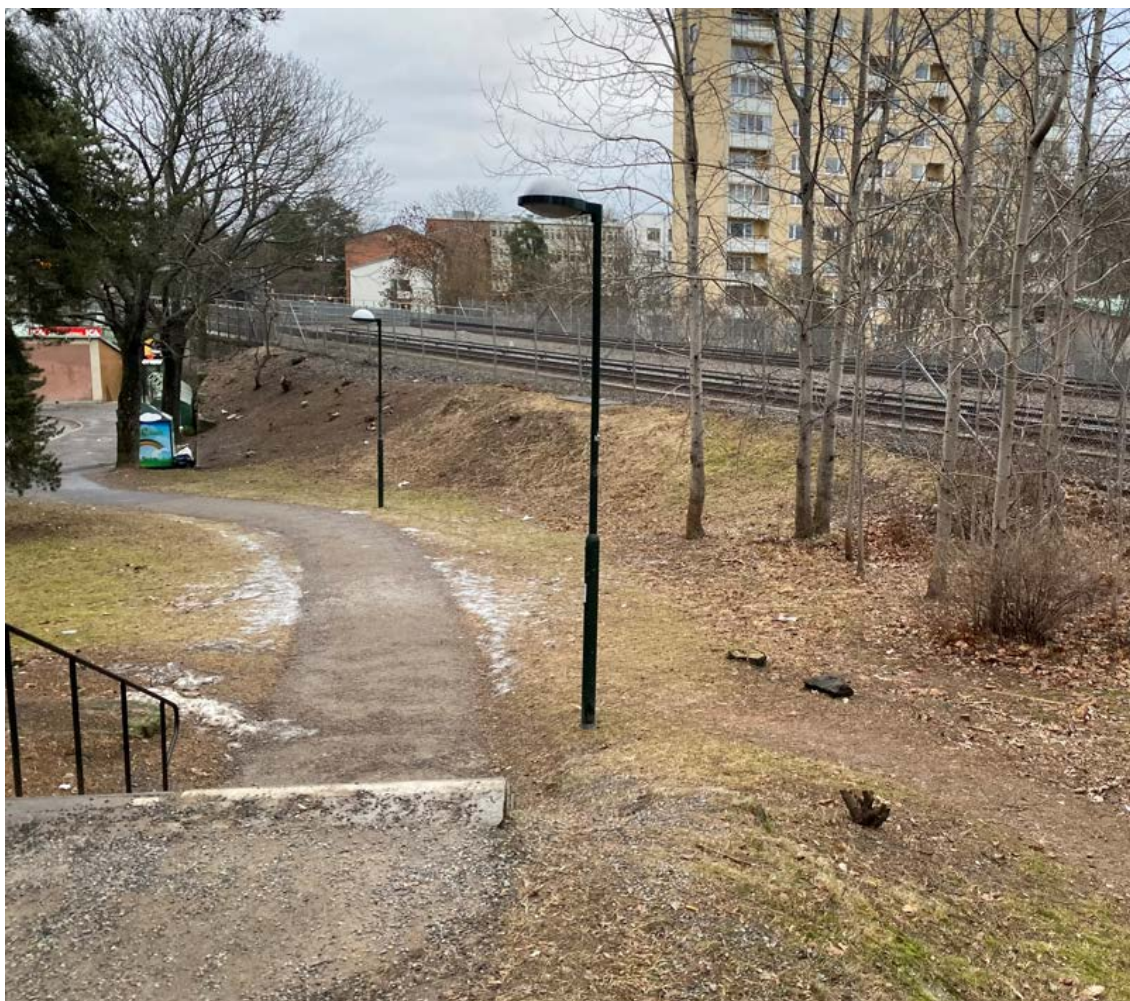
Figur 4-1. Bild tagen från söder i samband med platsbesök 2022-01-19, GeoMind.

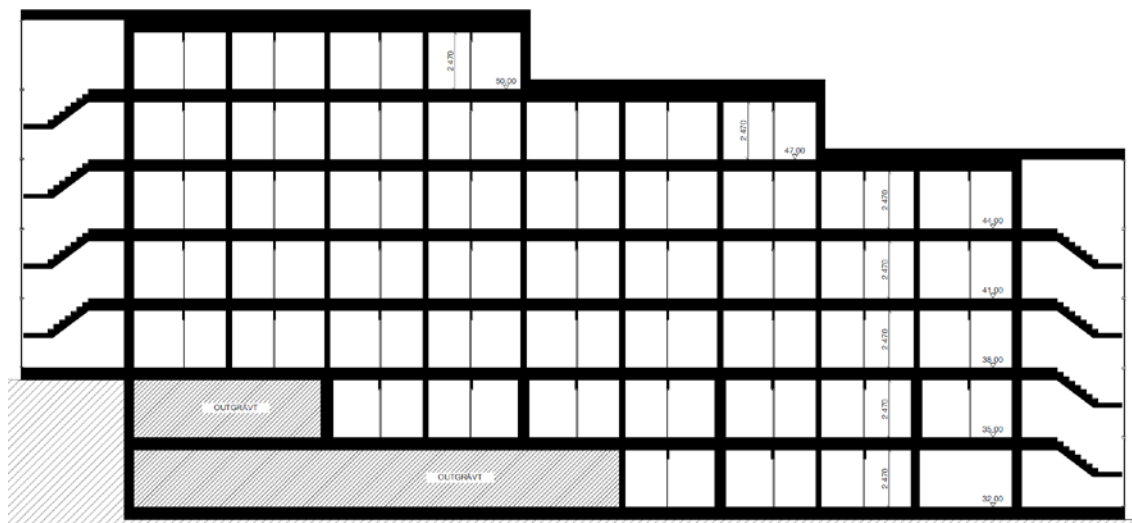
Figur 6-1. Längsgående sektion, sedd från tunnelbanan. "Rustiken FK Laark 220330.pdf"

Nivå för färdigt golv ligger på +32,0 enligt förhandskopia, daterad 2022-03-30, erhållen från beställaren, se *Figur 6-1*.
