PM Dagvatten

Valla Torg, Stockholms stad

Uppdragsnamn
Valla Torg
Stockholms Stad

Datum
2022-12-02
Senast rev.datum
2023-05-12

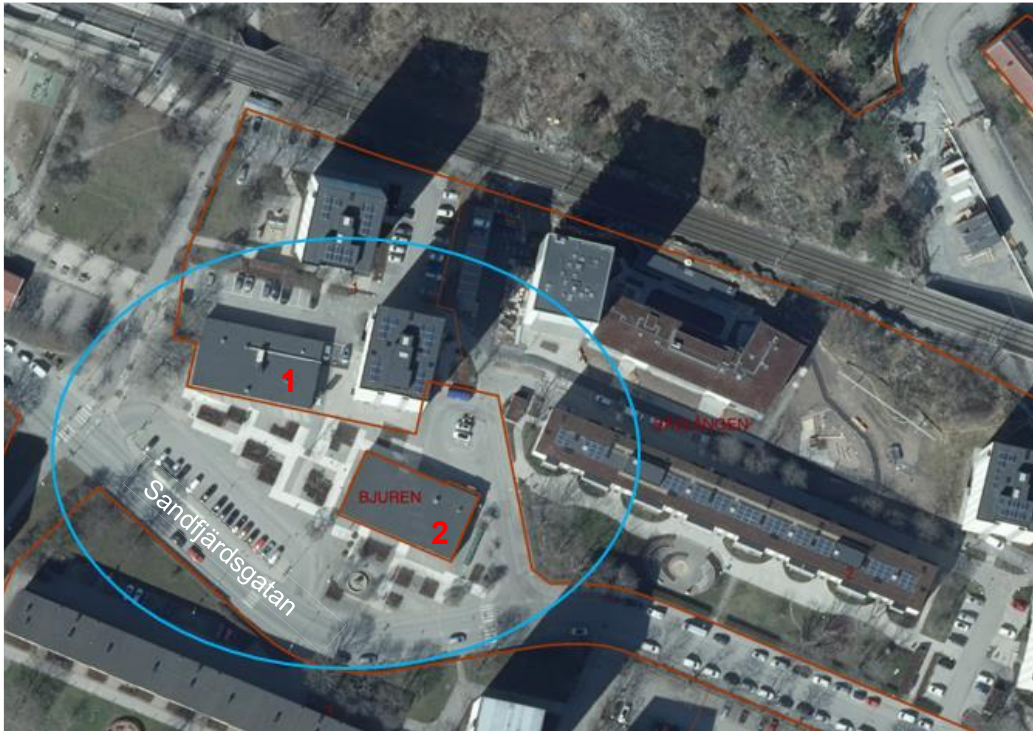
Figur 2. En översiktsbild över Besqabs exploateringsområde.

I nuläget utgörs utredningsområdet av två byggnader med tillhörande asfalterade angörings- och parkeringsytor samt en torgyta, se figur 2. De befintliga byggnaderna planeras att rivas och ersättas med flerfamiljshus och radhus. Torgytan flyttas väst om de planerade byggnaderna.

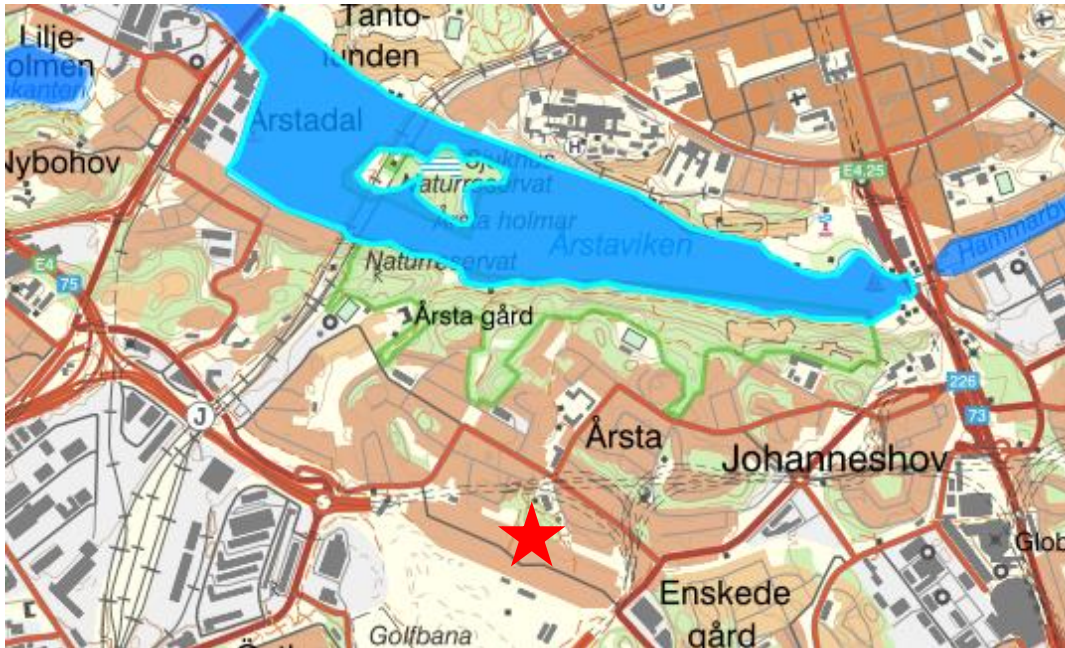
Figur 5. Markerat i turkost är recipienten Mälaren-Årstaviken. Planområdet markerat med röd stjärna.

Enligt VISS vattenkarta avrinner dagvatten som uppstår inom utredningsområdet till recipienten Mälaren-Årstaviken, se Figur 5.

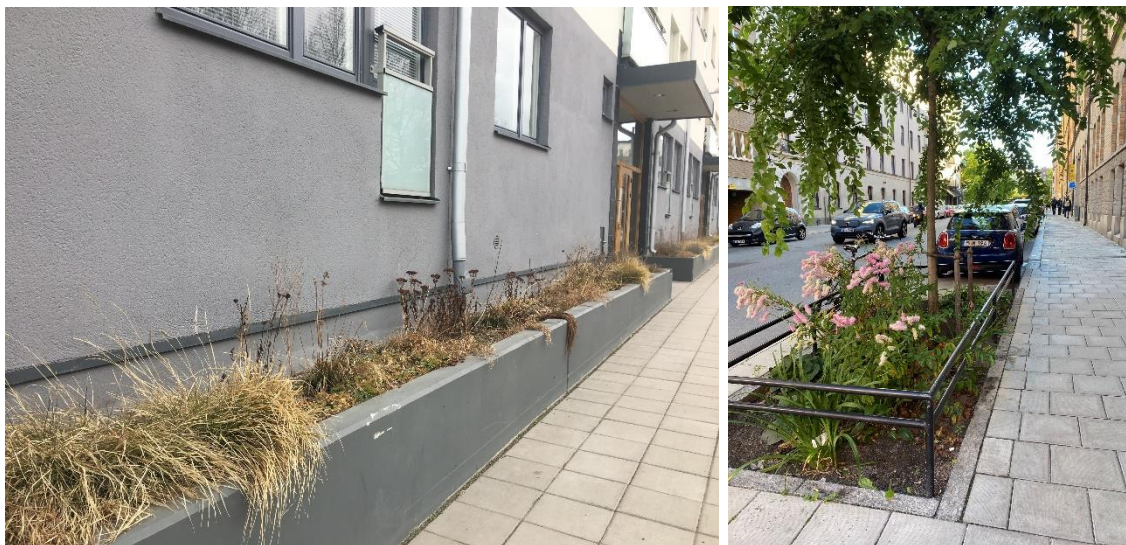
Figur 18. Exempel på upphöjd växtbädd längs med fasad (t.v) och nedsänkt växtbädd (t.h) (Foto Bjerking).

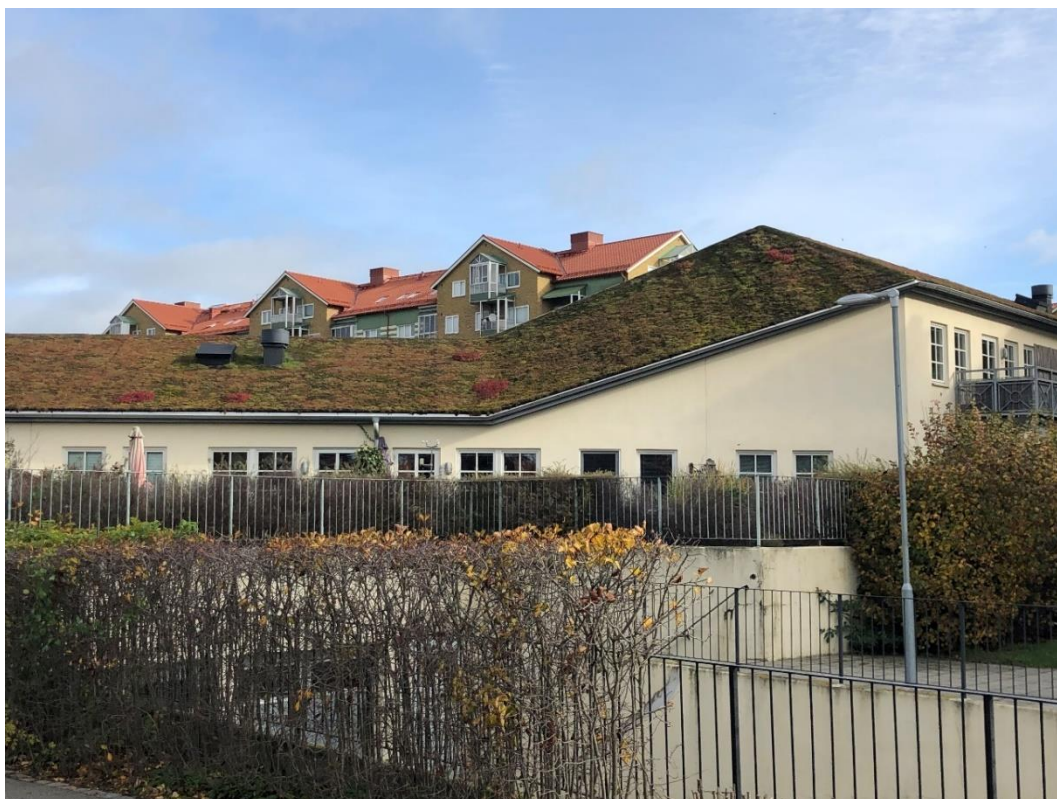
Figur 19. Ett exempel på ett grönt tak i Malmö (Foto Bjerking).
