ProjekteringsPM - Geoteknik

Uppdragsnummer	2734, Valla Torg, Årsta
Beställare	BESQAB, Lisa Grufman
Uppdragsansvarig	Patric Friberg
Handläggare	Patric Friberg
Granskad av	Jonas Thorelius
Status	
Datum	2023-01-20

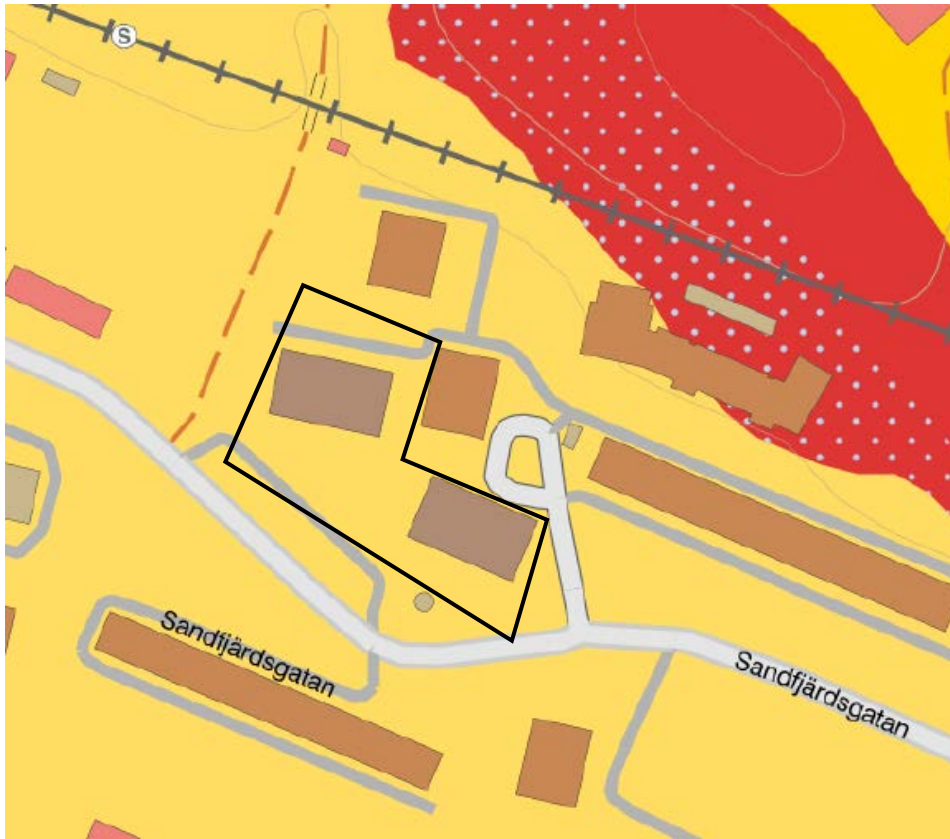
Figur 4-1. SGU:s jordartskarta 2022. Aktuellt område schematiskt inlagt i svart.

Enligt SGU:s jordartskarta består jorden i området av lera (gult). Ytnära berg (rött med blå prickar) förekommer i norr, se *Figur 4-1 och 4-2*.
