Hus 42

Charkuterifabrik

Byggnadshistoria

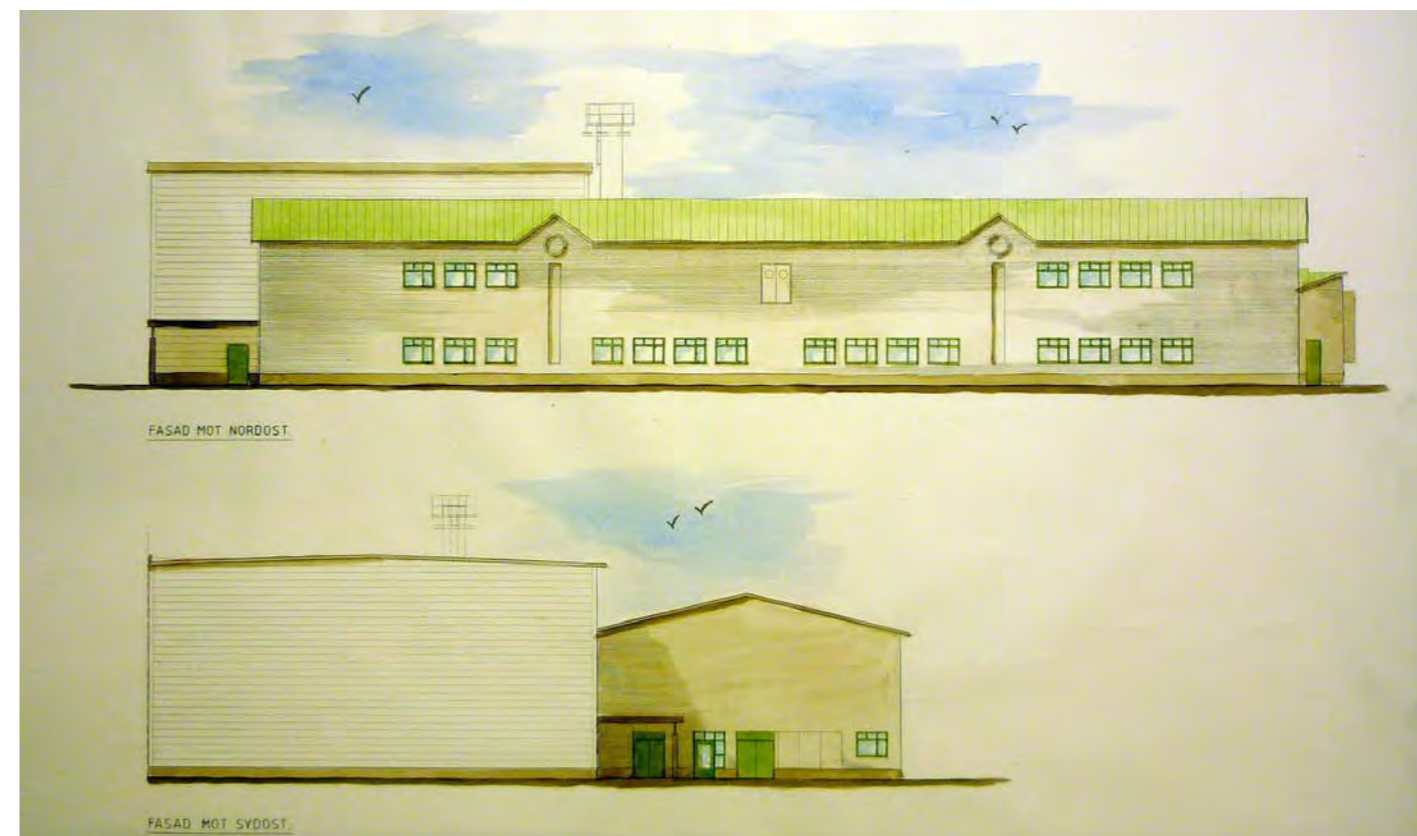
1 Färglagd fasadritning, FNC Bygg AB. Källa: SSA

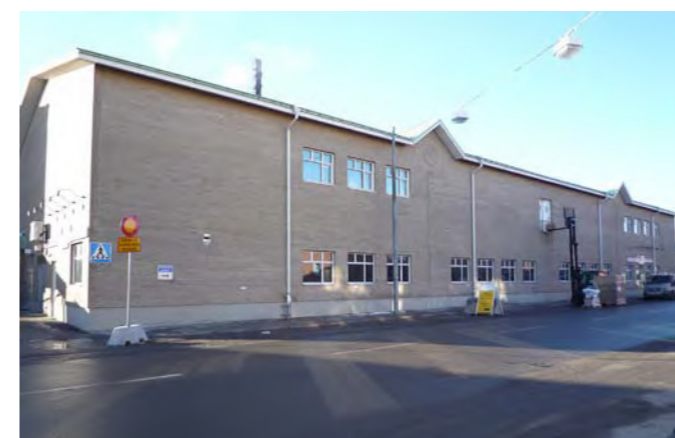
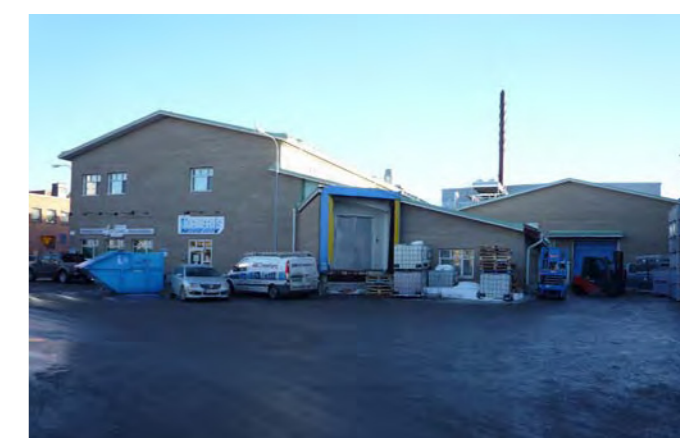
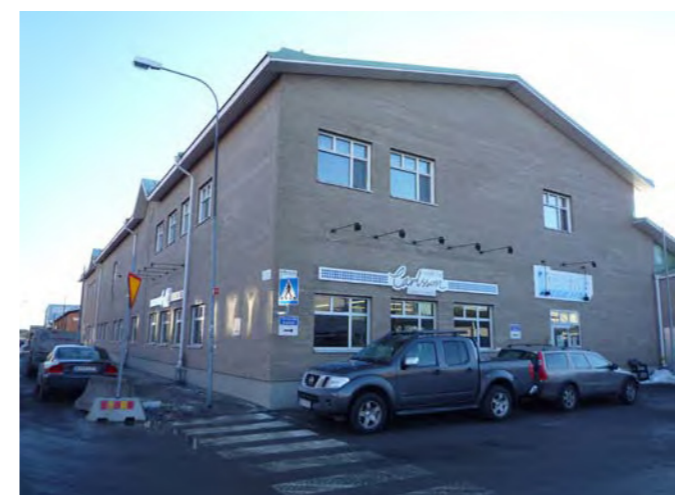
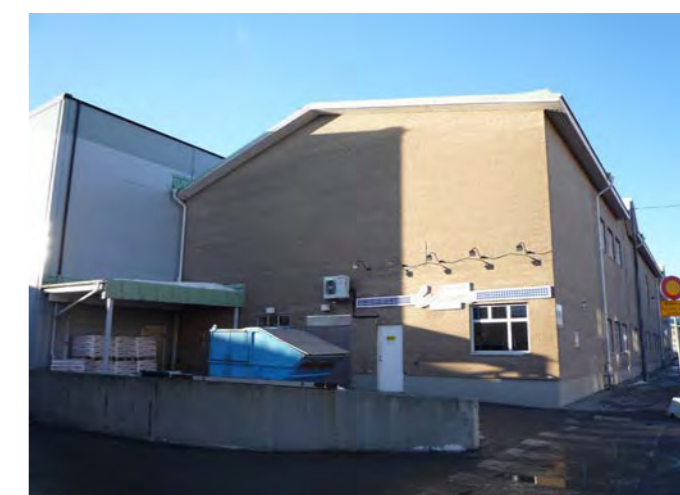
2-5 Det beige mexiteglet påminner om den ursprungliga bebyggelsen och fönstren kan sägas vara en modern tolkning av de ursprungliga fönstren i området..

Byggnaden har fasader av modernt kalksandtegel i beige kulör och sockel av betong. Fasadmaterialet

är valt för att passa ihop med områdets äldre bebyggelse. Fasaden mot Hallvägen har små frontoner, trekantsgavlar som skjuter upp över takfoten, ett tidstypiskt arkitektoniskt fasadelement inom postmodern arkitektur. Taket är täckt med bandplåt i grön kulör. Fönster och dörrar är av vitlackerad aluminium. Fönstren har en spröjsindelning som antyder ett släktskap med områdets äldsta byggnader. Den bakre byggnadskroppen som innehåller kylrum och last- och lossning har en enklare fasad av vitlackerad plåt.

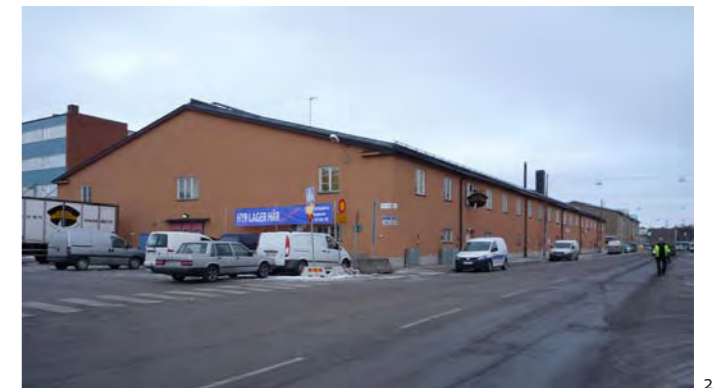
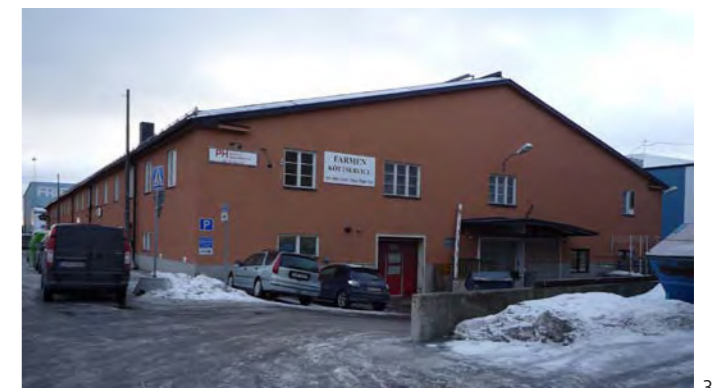
2-3 Välbevarade enkla fasader med tidstypiska fönster.

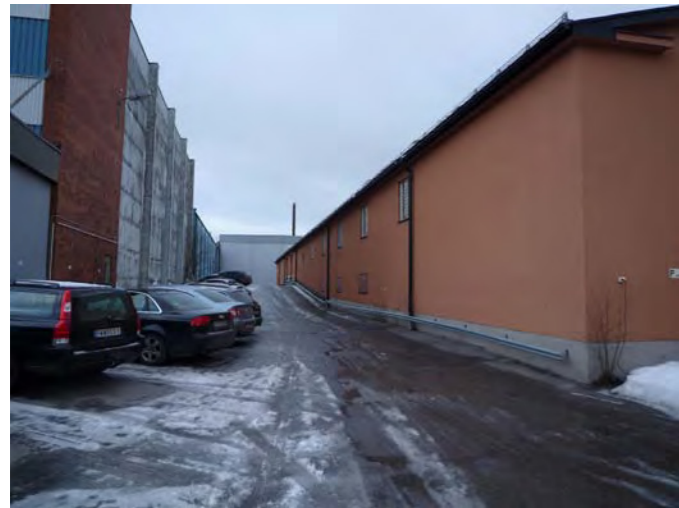
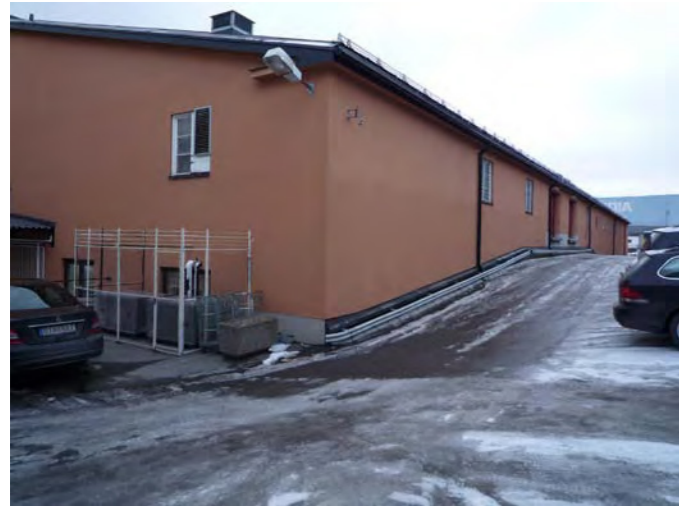
- 4 Gaveln har med sin symmetri en klassisk ansats.
- 5-6 Genom att höja marken har man förbättrat in- och utlastning.
- 7-12 I byggnaden finns en mängd ursprungliga dörrpartier, både ytterdörrar, dörrar till kontor och i lagerlokalerna.
- 13 Kylrummet för talg används idag som förråd.
- 14 Lagerdelen med dess stora rumsvolym och synliga konstruktion.

1959-68 gjordes inre och yttre ombyggnader. Lastkajer byggdes vid västra och norra fasaden genom att anpassa marknivån. I västra fasaden gjordes två nya lastportar. Några mindre öppningar togs upp i mellanbjälklaget.

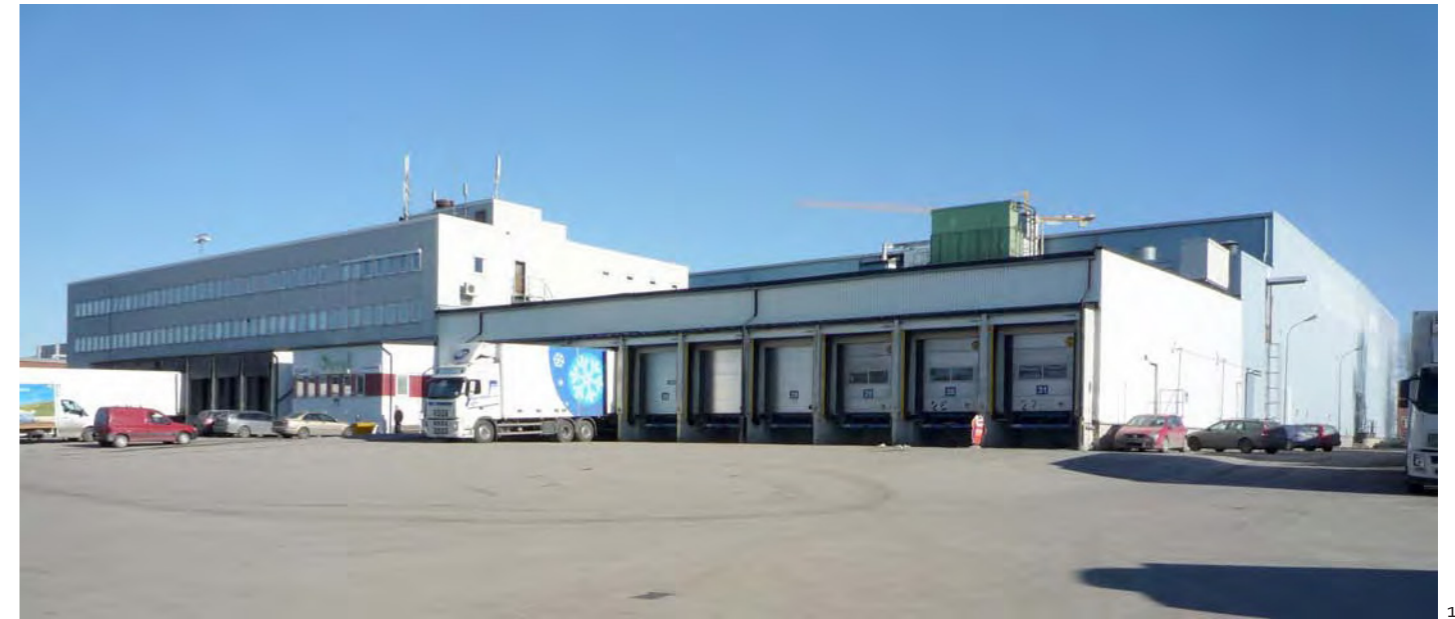
1 Sydvästra fasaden. Närmast i bild syns frysbufferten från 1988.
2 Utsikt från hus 38. Hus 30 speglar sig i frushusets fasad mot Hallvägen, utformad med plåt i två kulörer för att liva upp gaturummet.
3 Entréhallen till fryshusets kontorsbyggnad. Rummet bevarat i ursprunglig utformning men de vita väggarna var ursprungligen gröna.
4 Flygbild tagen mellan 1981-85. Källa: Brings kontor.
5 Flygbild tagen 1994-95. Källa: Brings kontor.

1972 Fryshusets storlek dubblas när det utvidgas fram till Hallvägen. Plåtfasaden mot Hallvägen får ett mönster i blått och vitt med tanke på grannar och gatumiljö. Svenska Industribyggen AB
1976 Tillbyggnad med terminal och kontorsbyggnad i väster, SIAB Arkitektavdelning, Lennart Lyheden.
1981 Inbyggnad av batterier på taket.
1988 Tillbyggnad i väster med frysbuffert och

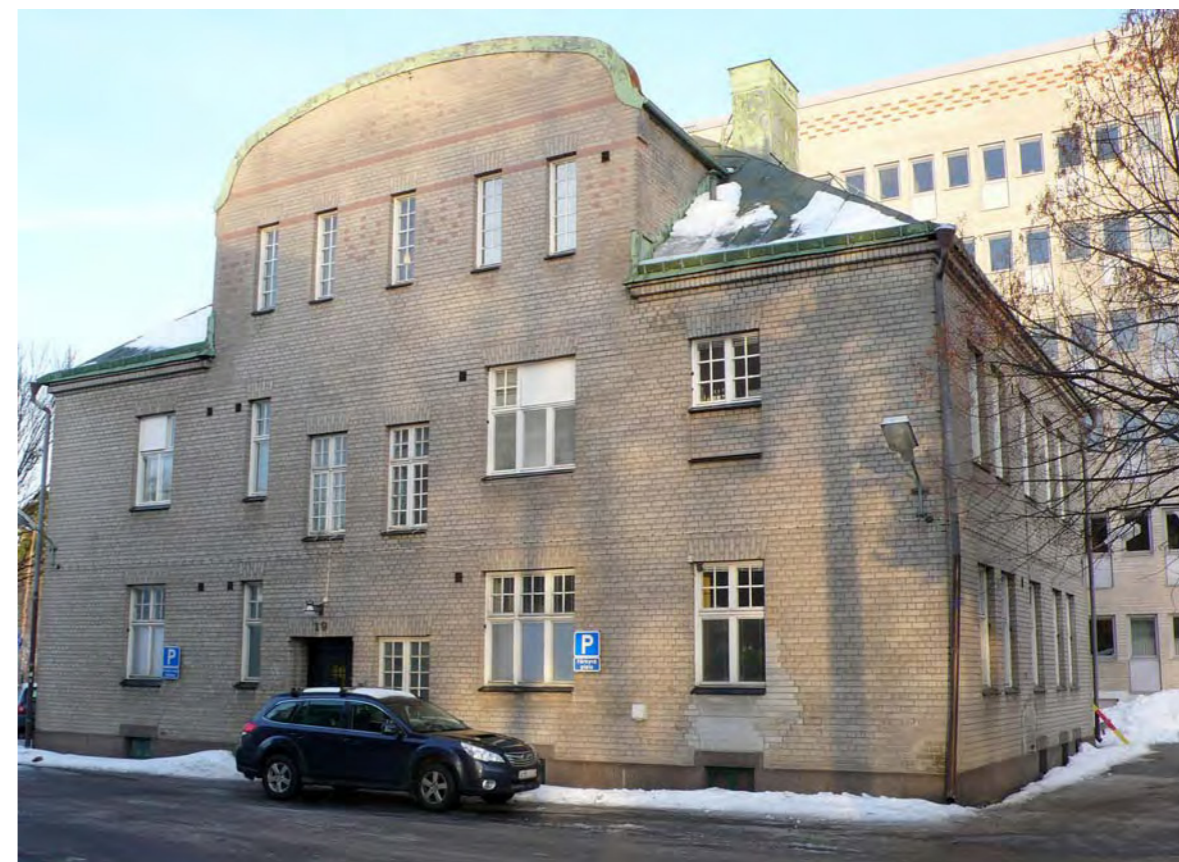
1 Entréfasaden vänder sig mot det andra bostadshuset. Lägg märke till den funktionsanpassade fönstersättningen.

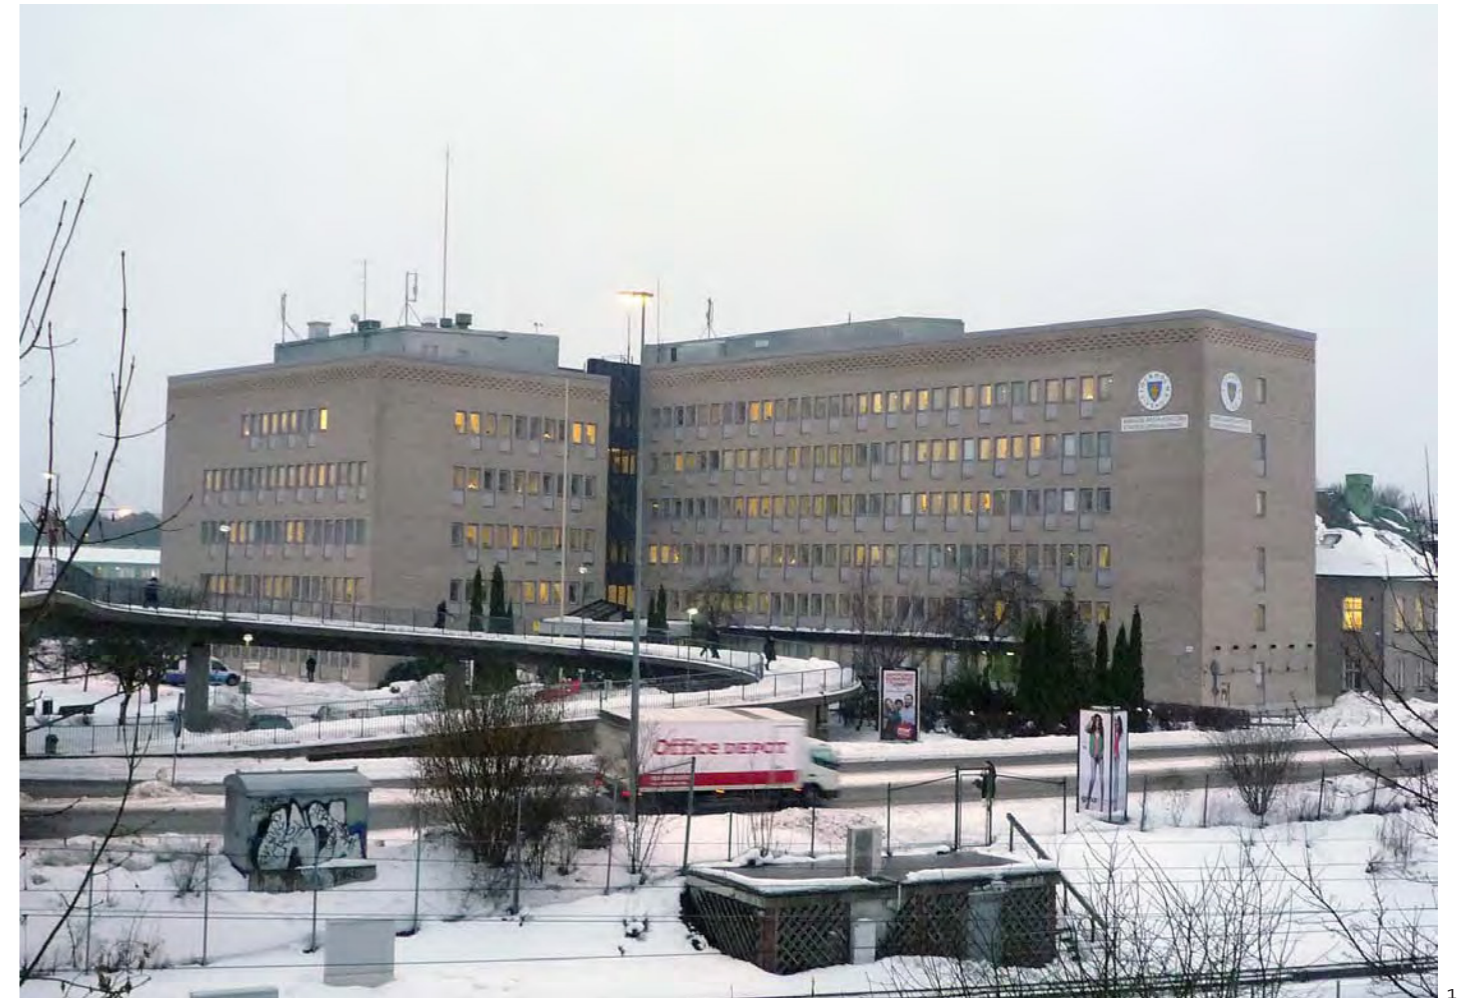
1 Fasader mot norr. Höjden och det framdragna läget mot vägen gör att sambandet mellan börshus och bostadshus skärs av.

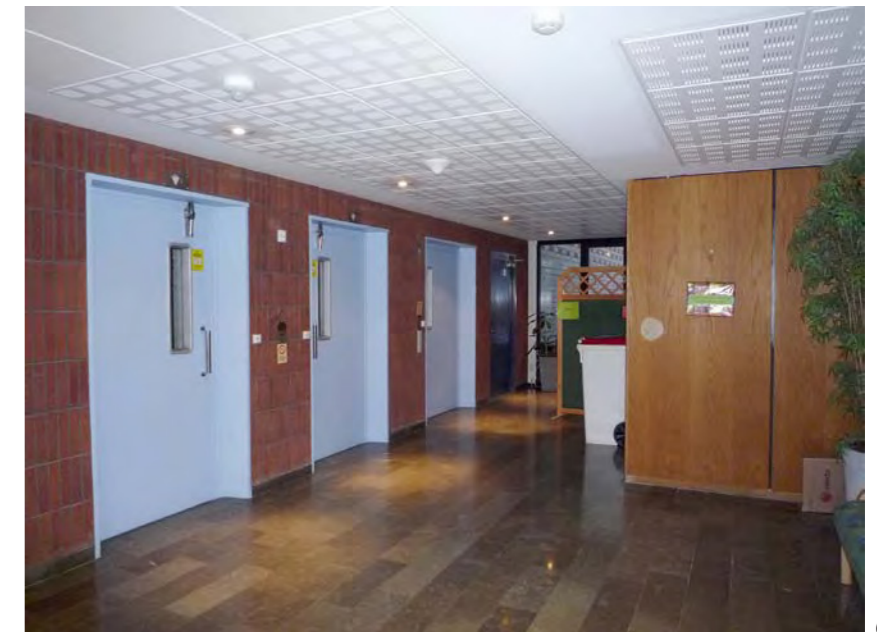
- 2 Bygglösningsritning över bottenvåningen. Källa: BNA
- 3 Ursprungliga fasader av betongelement. Källa: BNA
- 4 Byggnaden är sammanlänkad med hus 47.
- 5 Volymerna, fönstersättningen och den glasade hisshallen är bevarade, medan fasaderna, fönstren och entrépartiet har ändrats.
- 6 Invändigt är byggnaden helt moderniserad. På några våningsplan finns hisshallens ursprungliga utformning kvar, med tegelvägg och träpaneler.

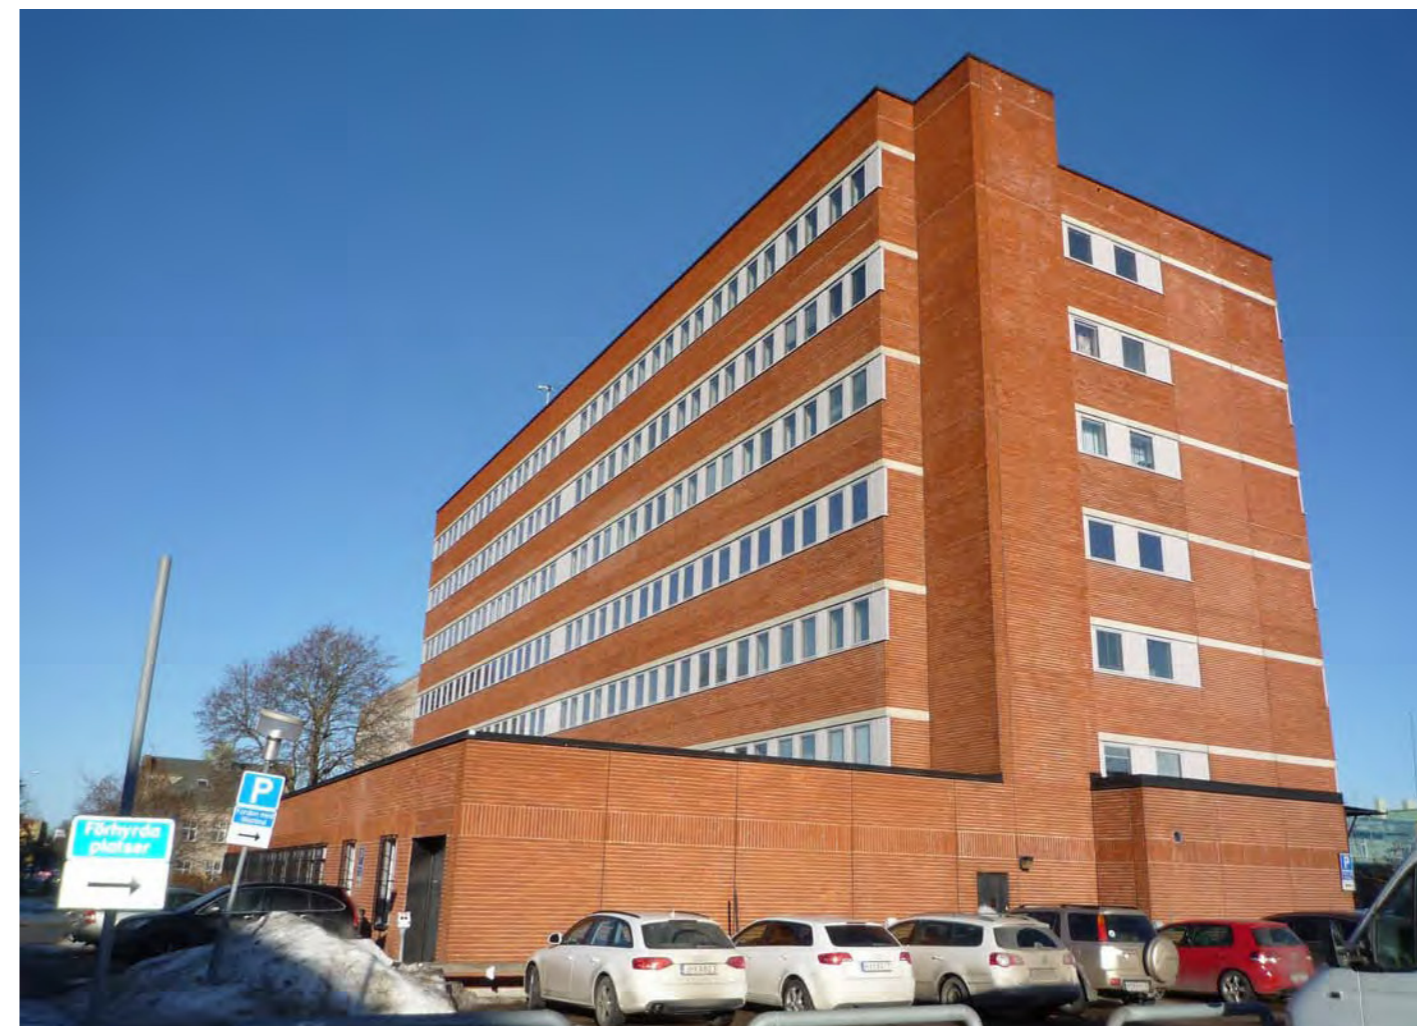
1 Fotografi från söder. Elementskarvarna syns i fasaden.
2 Bygglovritning. Källa: BNA.

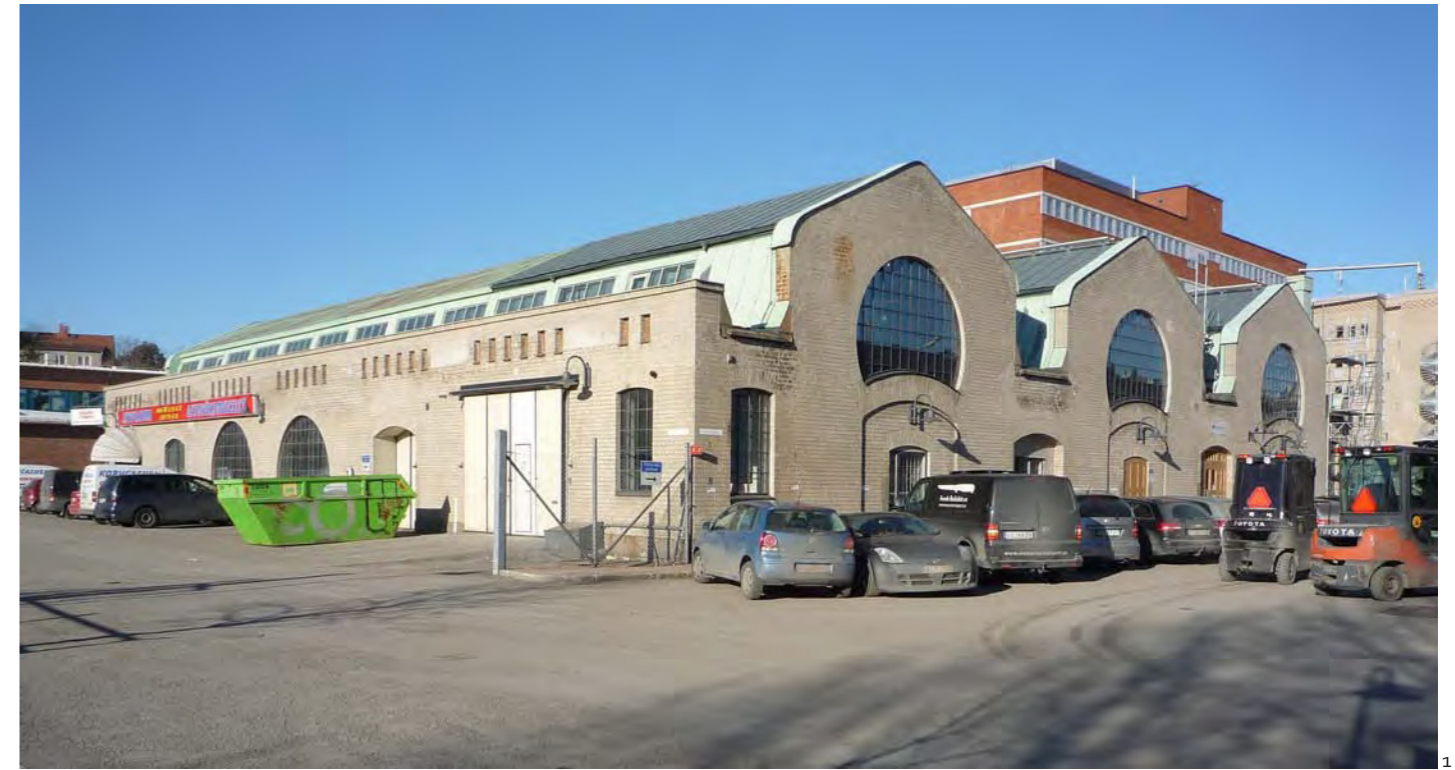
1 Utformningen med kopplade byggnadsvolymer skulle möjliggöra framtida utvidgningar. De små nischerna med röd kalksten på långfasaden är ett dekorativt element som endast finns på de båda marknadshallarna.

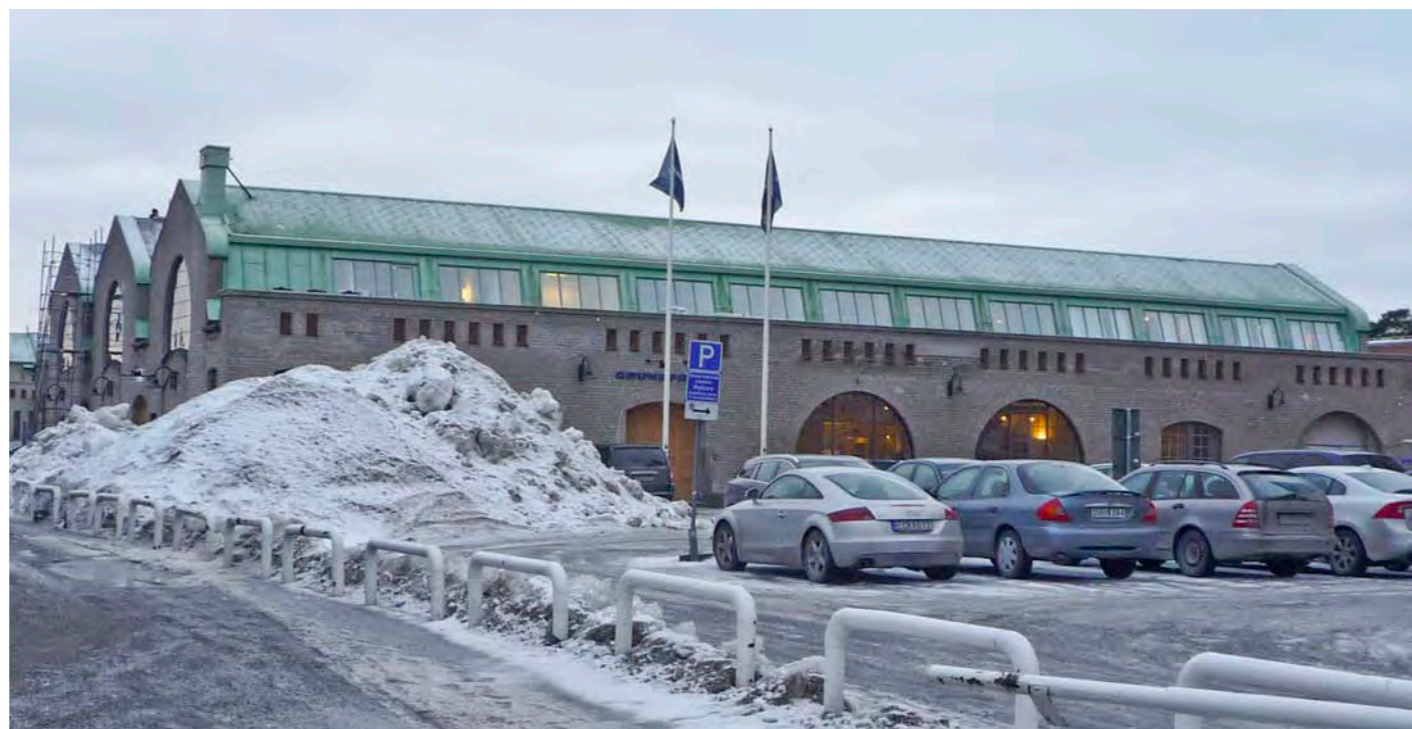
2 Den ursprungliga takbeläggningen som ligger kvar under plåten avtecknar sig i frosten.

3 På denna bild skimtar den ursprungliga takbeläggningen under den demonterade plåten och pappan.

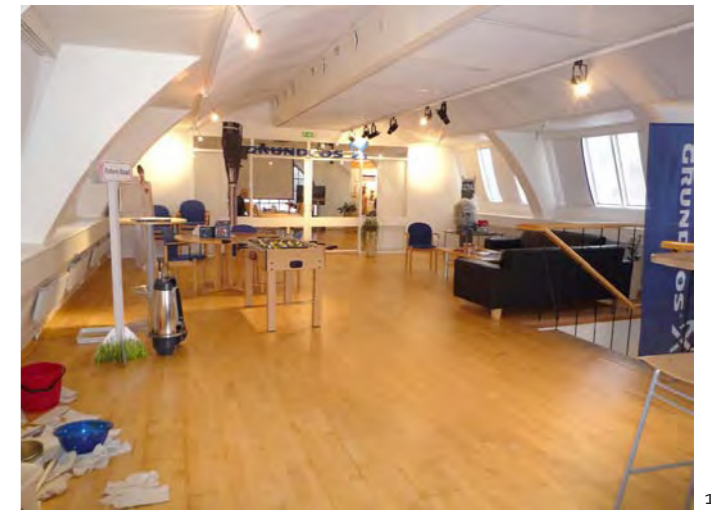
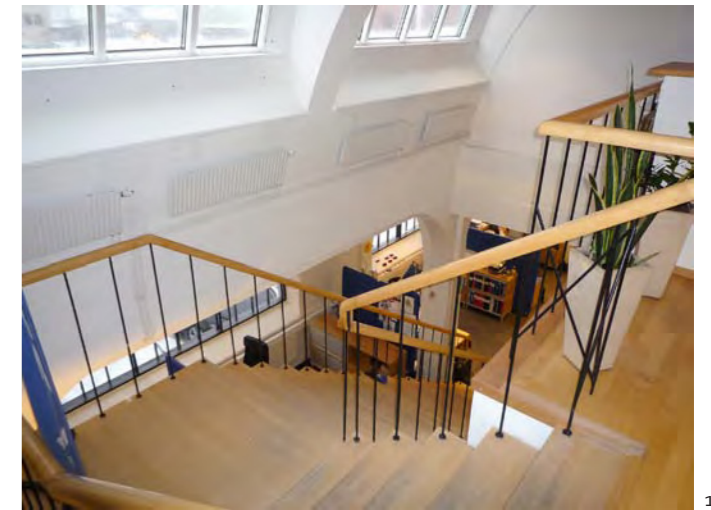
- 14-15 Norra skeppet har en kontorslokal i två våningsplan med förbindande internt trappa. Detta är enda stället i byggnaden där den ursprungliga rymden kan skönjas.

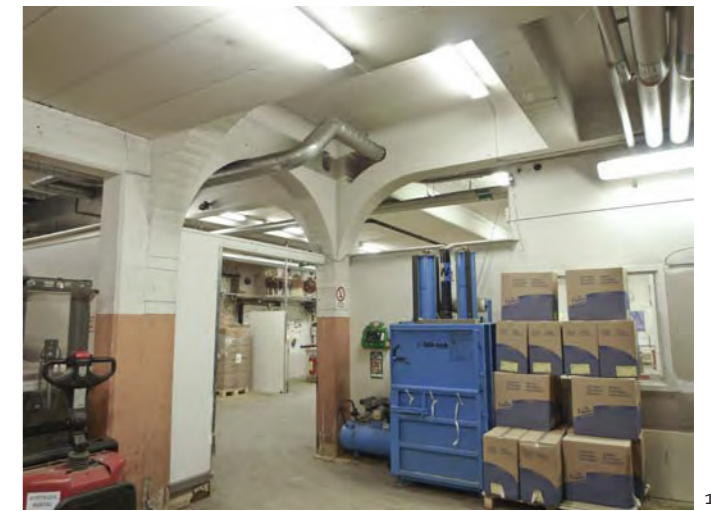
- 16 Exempel på lokal i byggnadens bottenvåning. Lägg märke till ventilationsdragningen i pelarnas ursparning - nästan så som det var tänkt från början!

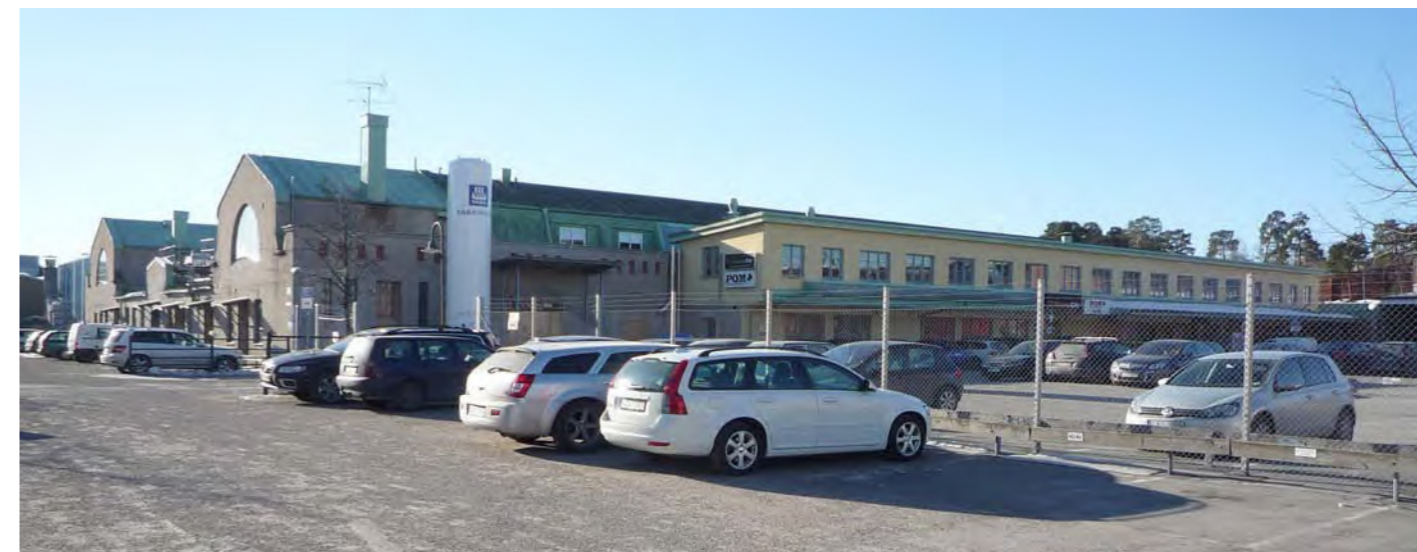
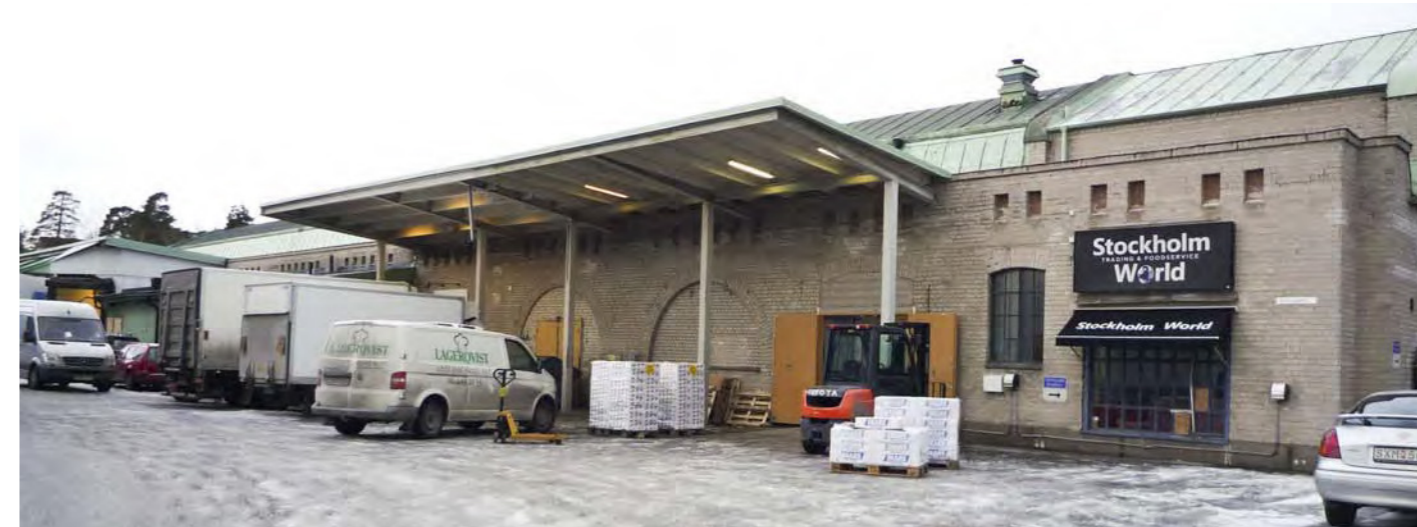
1-2 Byggnadens båda långsidor och västra kortsida är till stor del täckta av tillbyggnader.

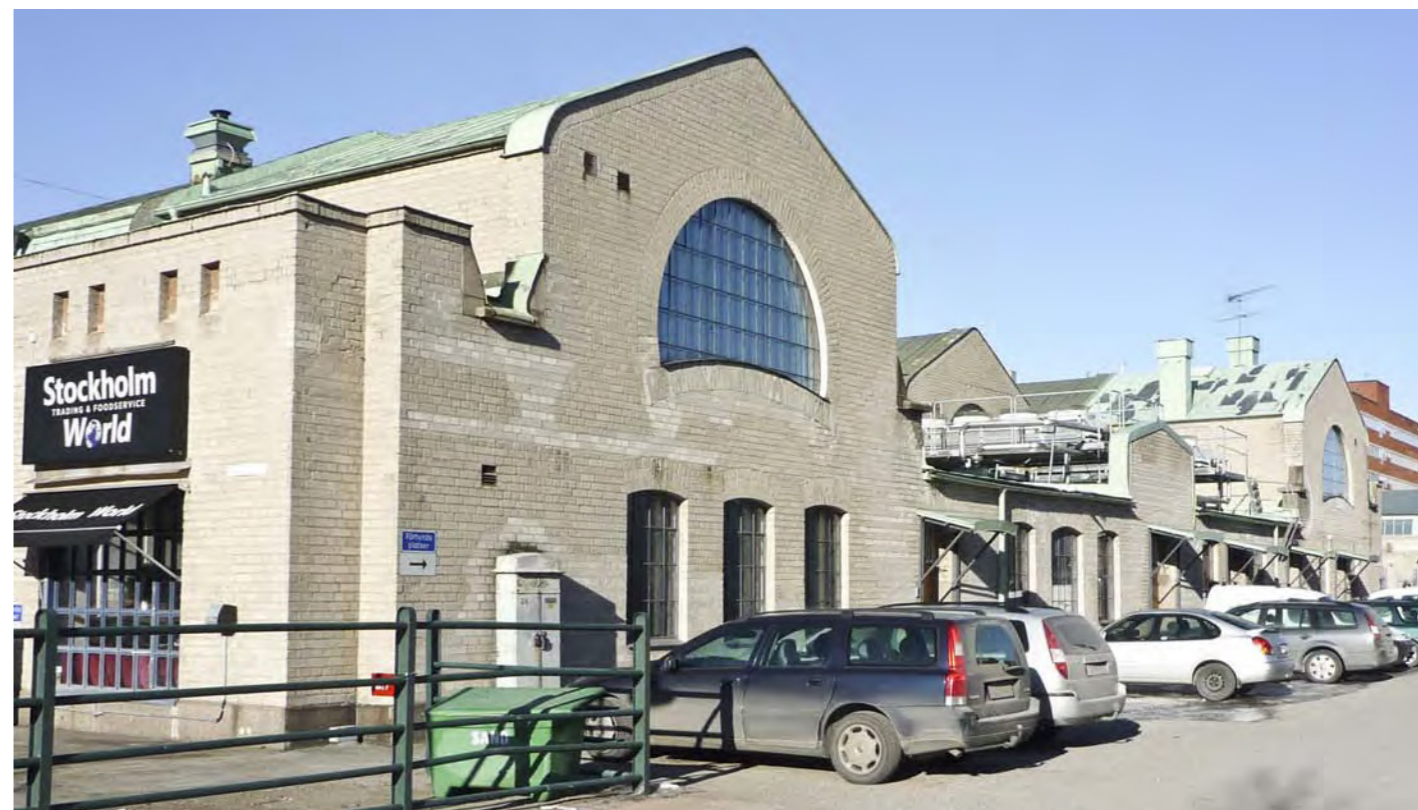
3 Kyl- och ventilationsutrustningen på taket förvanskar exteriören.

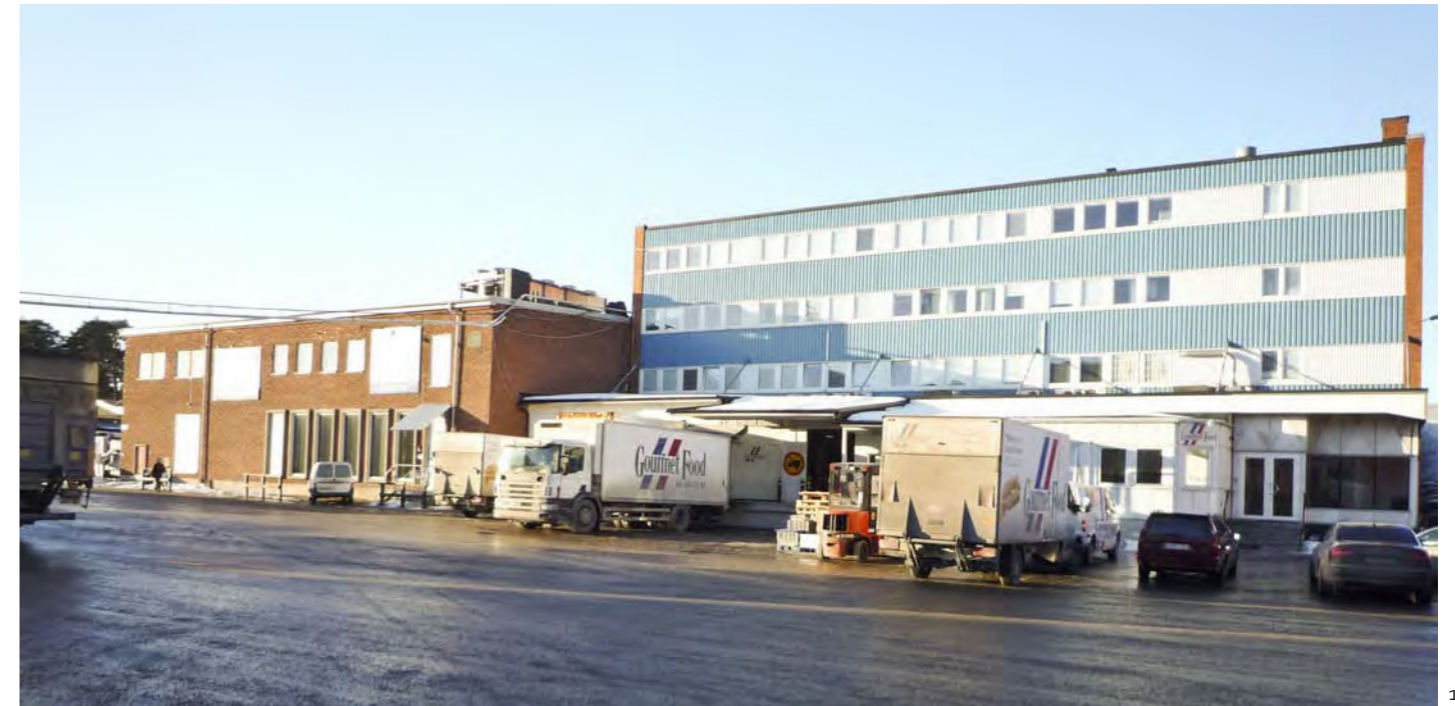
1 De två kontorsfasaderna har två helt olika fasaduttryck.

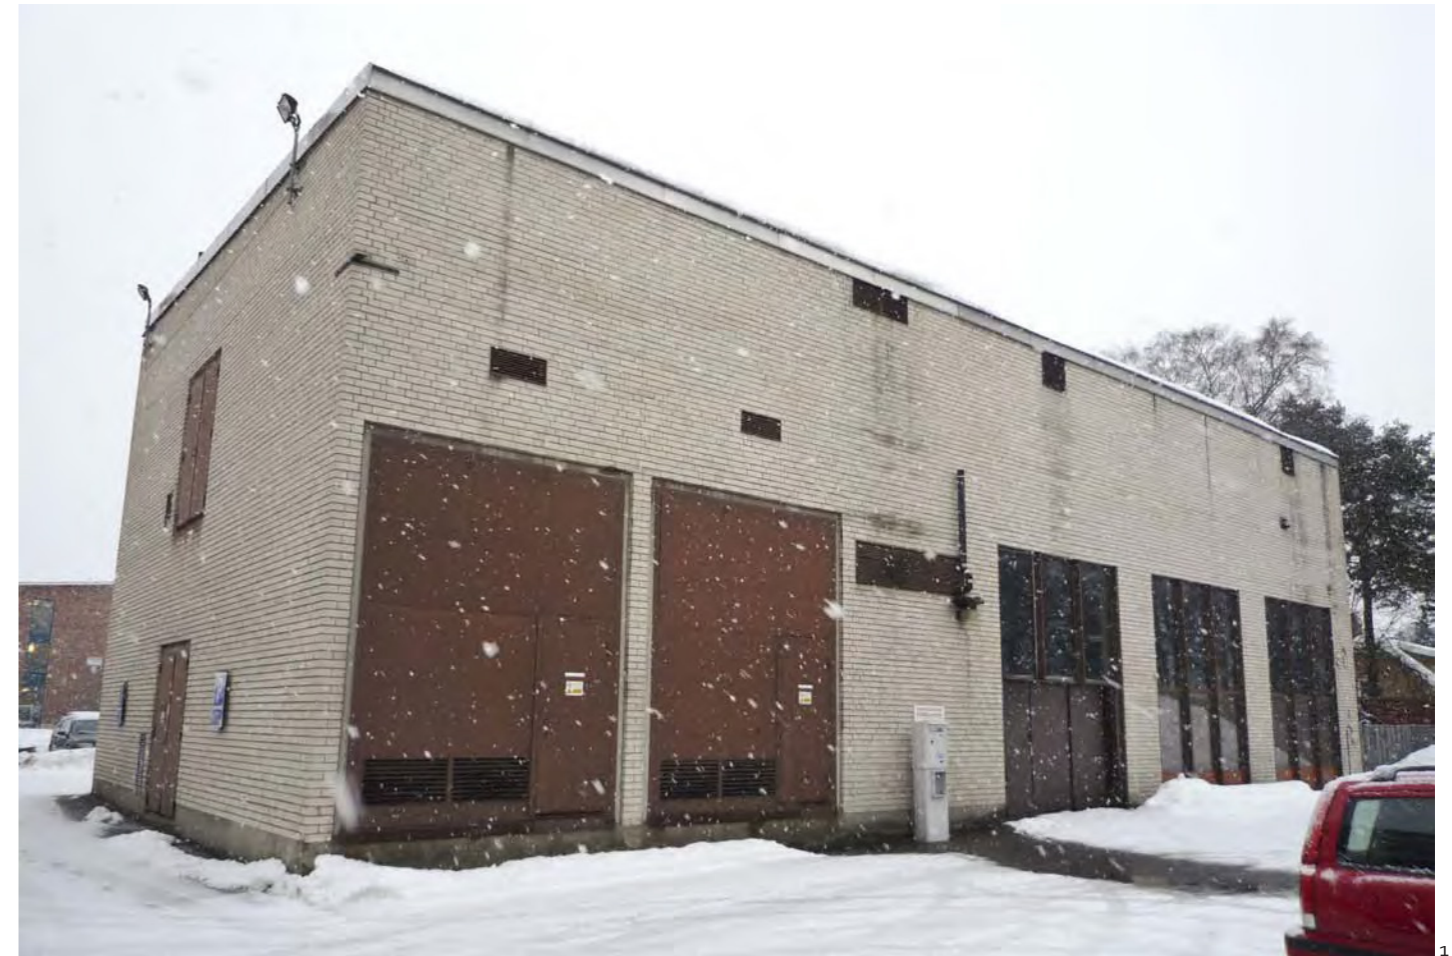
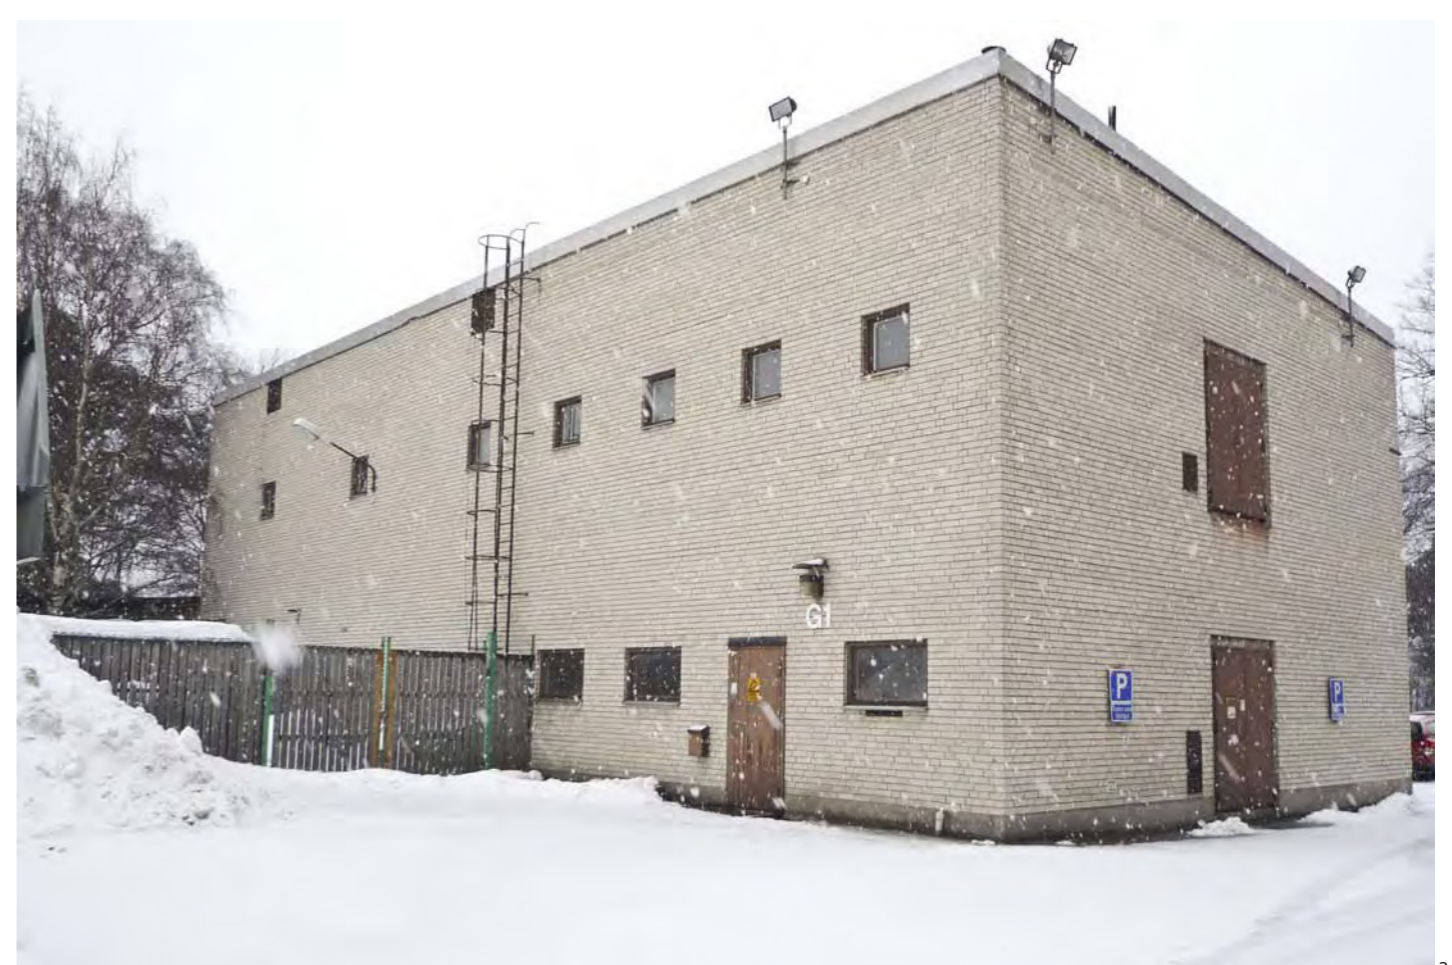
1 - 2 Slutna fasader mot söder och stora öppningar mot norr.

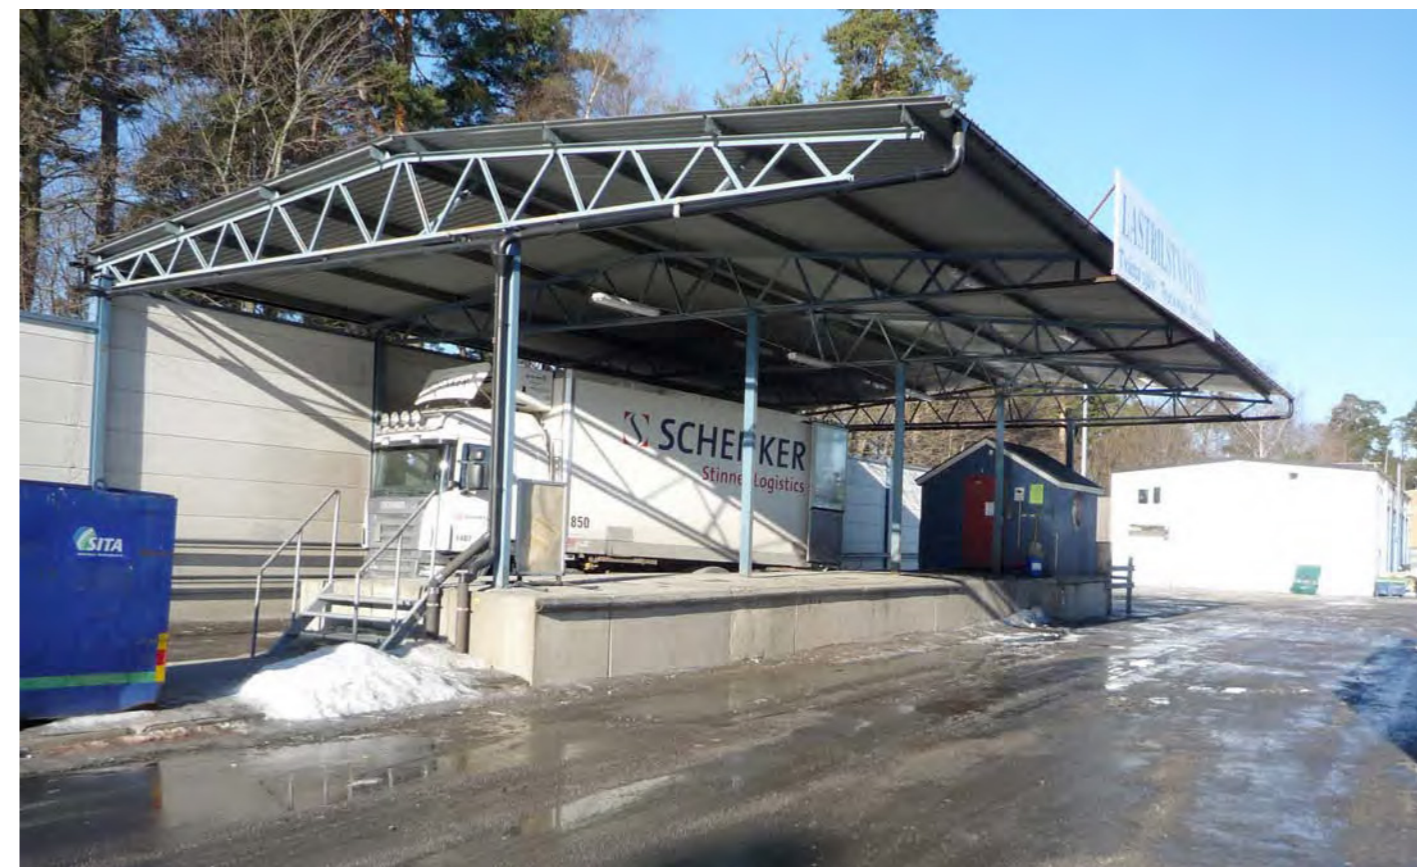
1 Tvättstationen med bakomliggande bullerplank.

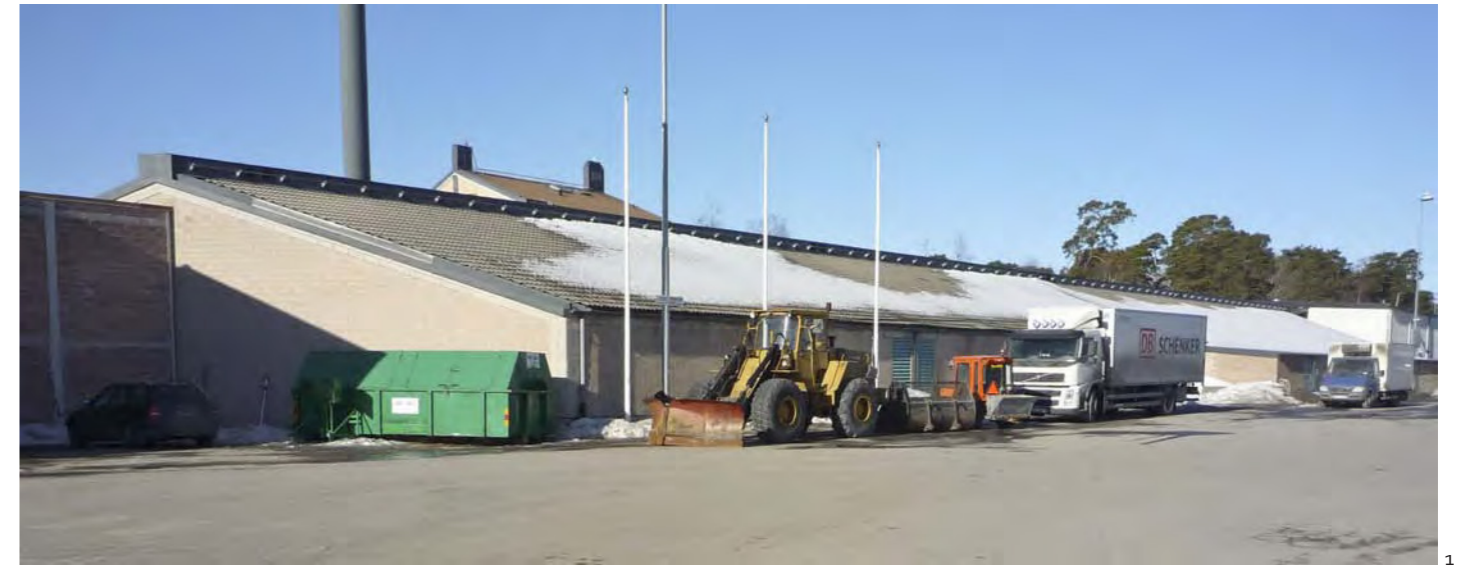
- 1 Parkeringshuset har en diskret fasad mot slakthusområdet.
- 2 Den postmoderna arkitekturen är tydligare mot bostadsområdet. Källa: Flygfoto på Brings kontor.
- 3 Fasadritningar från bygglovshandlingen. Källa: BNA.

Byggnaden ligger i souterräng och har endast en våning mot slakthusområdet men flera mot bostäderna. Fasaderna består av rosa betongsten och har grönlackade galleröppningar. Mot bostadsområdet artikuleras fasaden av fem bågformade frontespiser. Det från slakthusområdet sett dominerande sadeltaket är täckt med ljusa betongpannor.

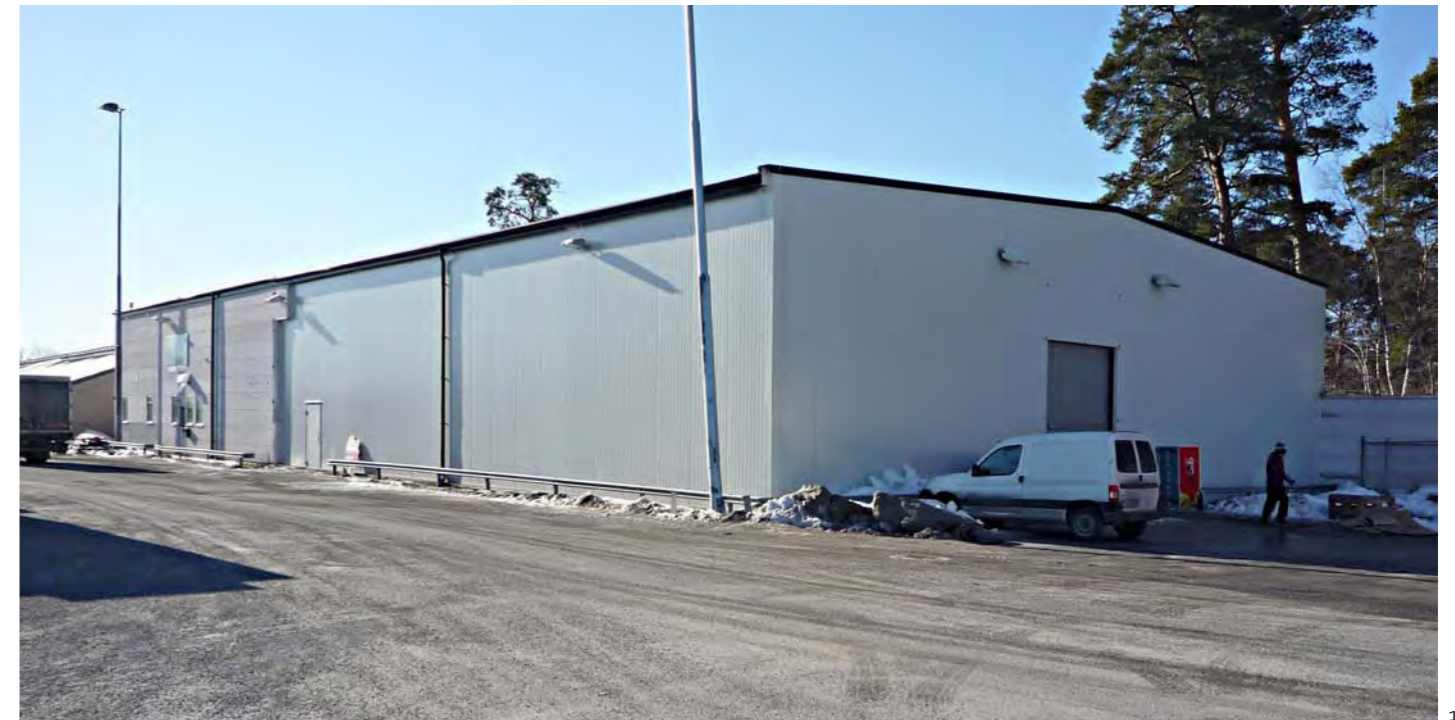
1 Lagerbyggnadens fasadutformning är typisk för denna enkla byggnadstyp.
2 Ursprunglig planritning. Källa: BNA.

Pall- och klädförråd uppfört 1988, ritat av Lennart Bengtsson Konsult AB för Frigoscandia. Bärande stomme av betong. Fasad av liggande betongplank samt ett stort skärmtak.
