Hus 42

Charkuterifabrik

Byggnadshistoria

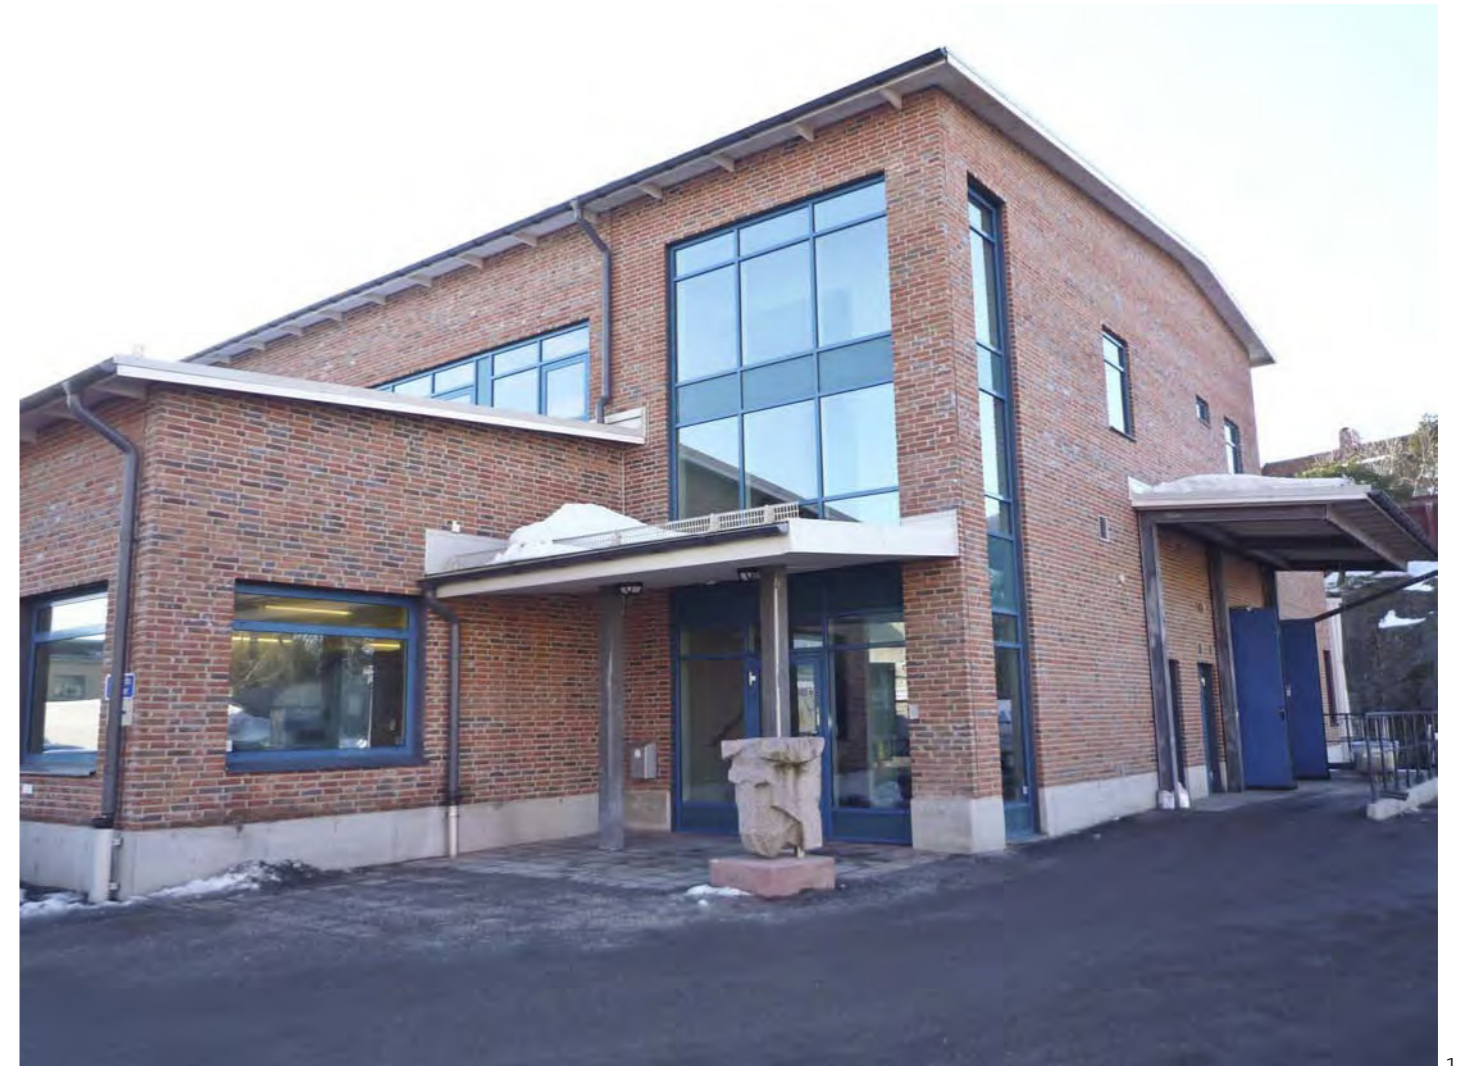
1 Entrén till kontorsvåningen markeras genom uppglasad fasad.
2 Långfasaden mot fällan. Baksidan mot Boskapsvägen har ännu fler lastkajer.
3 Trapphuset som leder till kontorsvåningen.

fri och anpassad till den innanförvarande verksamheten. Huvudtrapphuset markeras t.ex. av ett vertikalt fönsterparti som sträcker sig över två våningar. Fönstren är av lackad aluminium i en varmt blå kulör. Dörrarna har samma kulör och är av aluminium eller stålplåt, förutom öppningarna mot lastbryggorna.

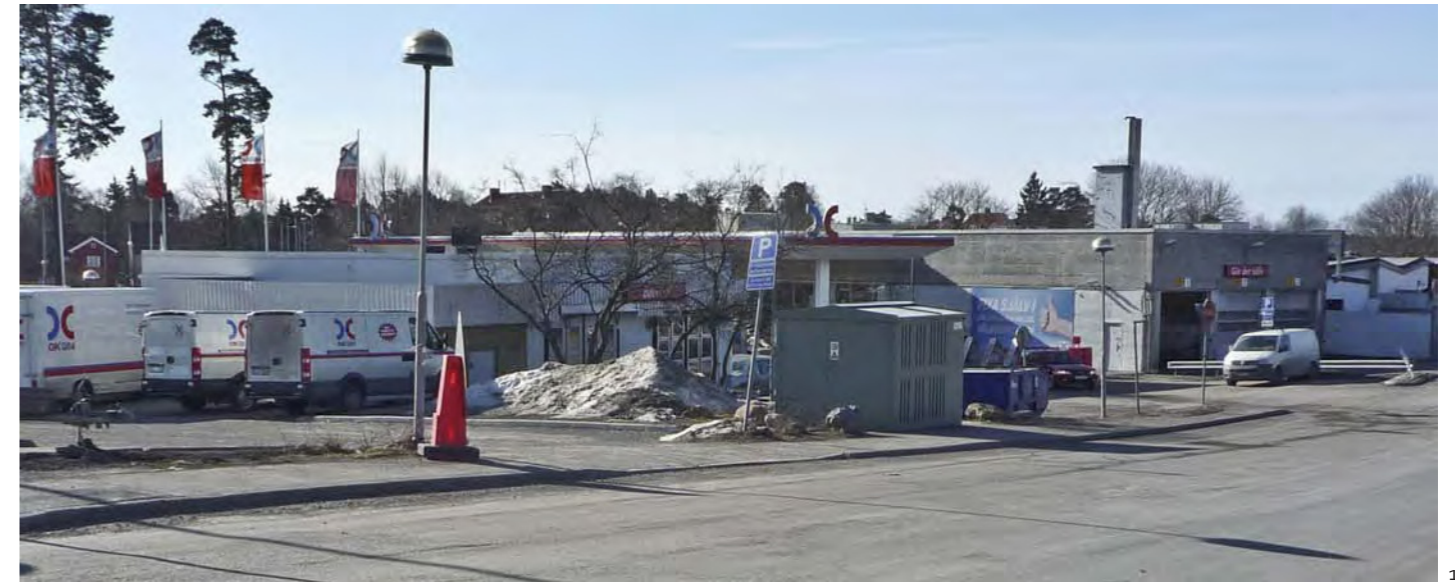
1 Östra delen bevarar fasaden av synliga betongelement.

Byggnaden har en betongkonstruktion med fasader av lättbetongelement med synlig ballast.

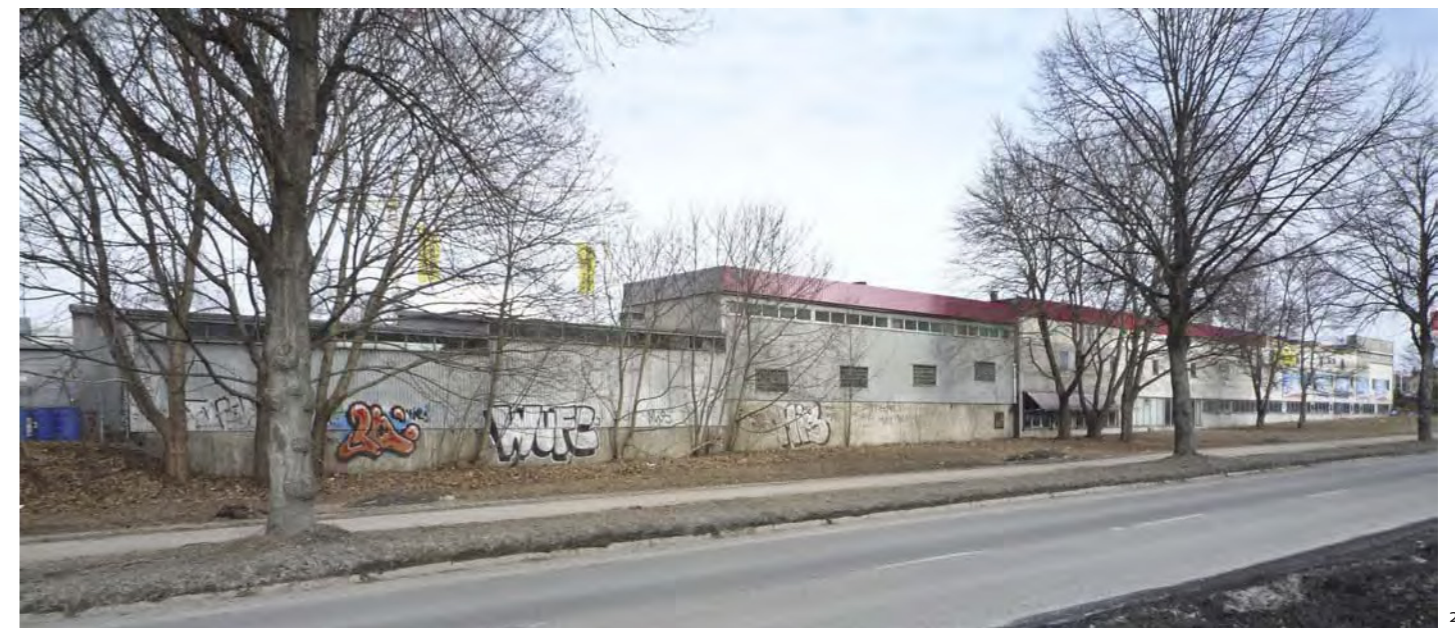
2 Långfasden mot Enskedevägen är till största delen inplådad.

Ett vindfång tillkom och fasaderna kläddes delvis med aluminiumplåt.

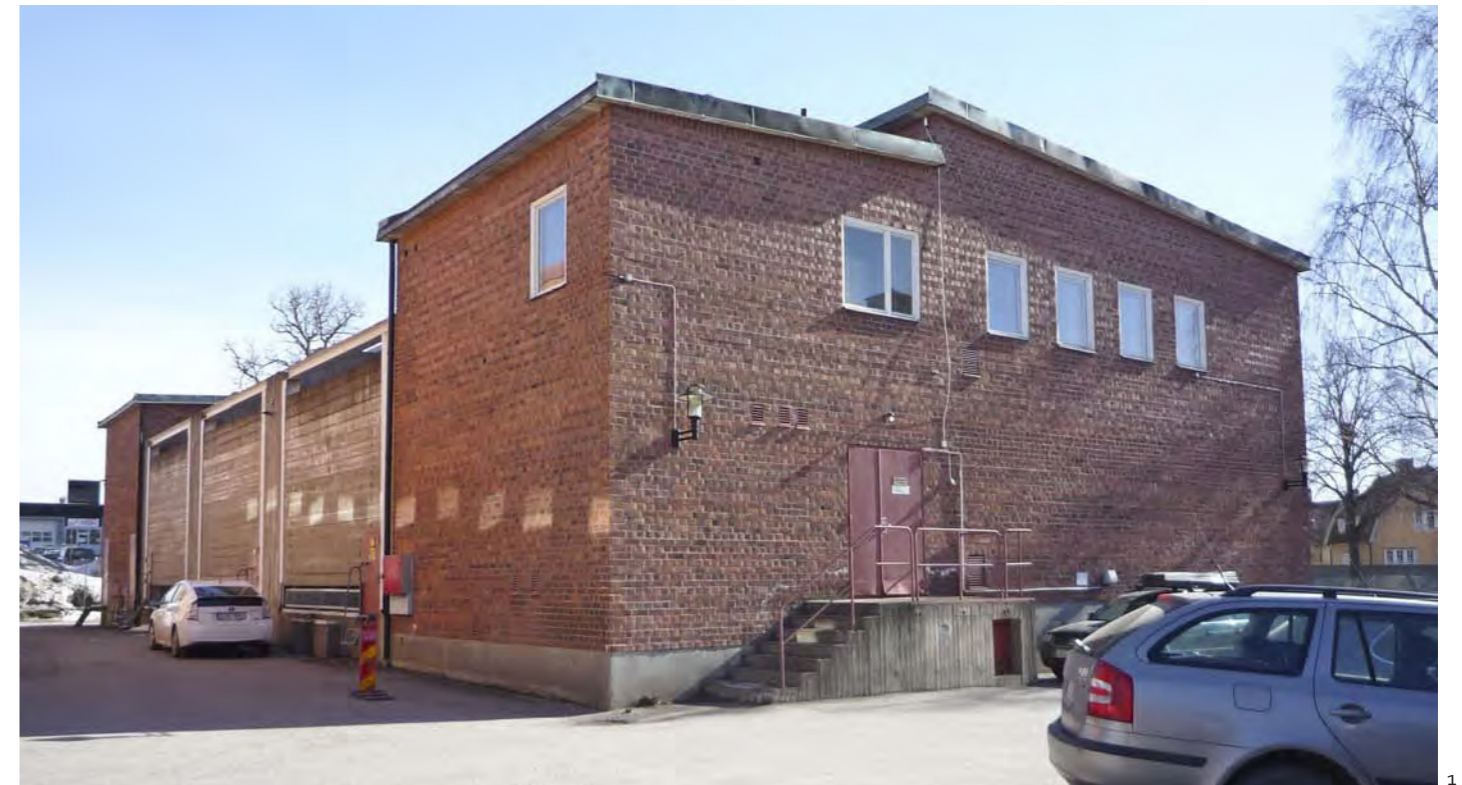
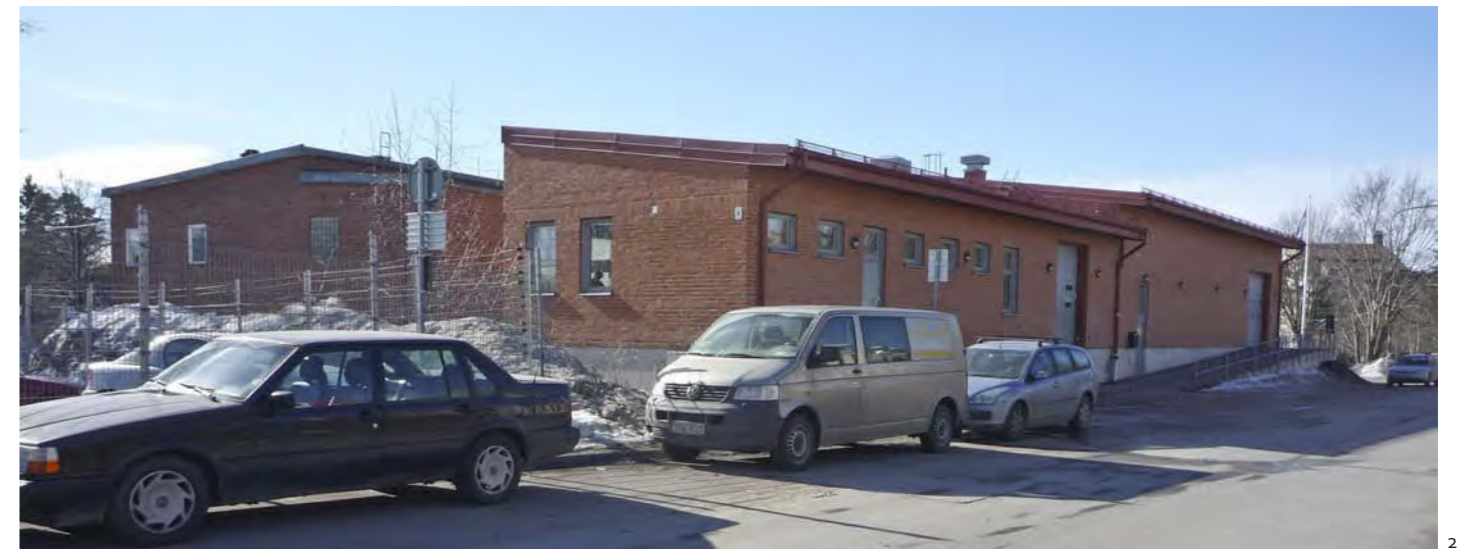
1-3 Transformatorstationens fasader påminner om den intelligande första elsstationen. Den slutna fasaden mot Enskedevägen är kompromisslös.

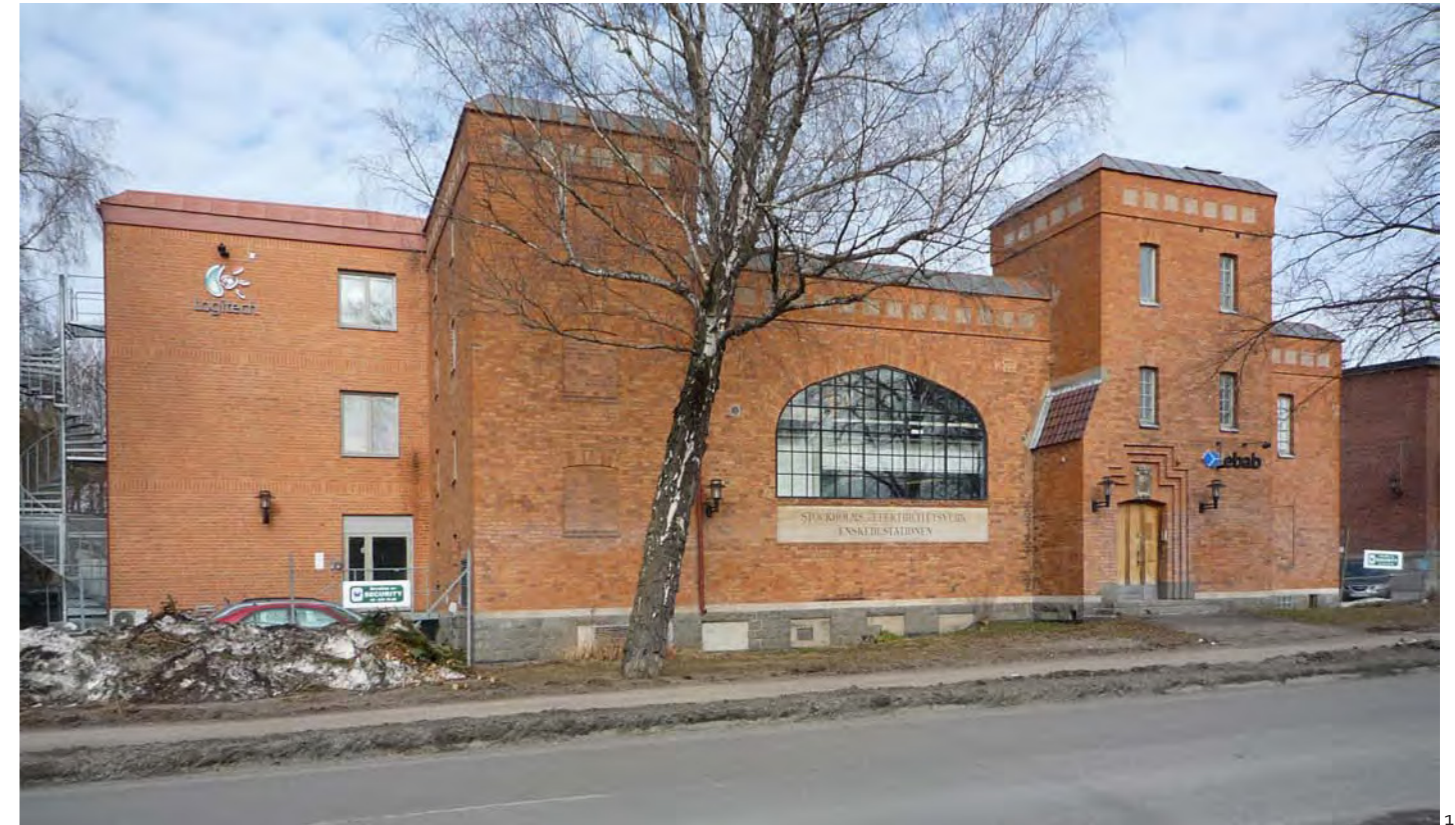
1 Fasaden mot Enskedevägen är lik en bord med två hörntorn och en abstrakt krenelering vid takfoten.

Byggnaden har byggts om och till vid flera tillfällen. Den ursprungliga fasaden mot Enskedevägen är bevarad. Det stora fönstret mot maskinhallen har rekonstruerats efter att länge ha varit igensatt. Den större tillbyggda byggnadskroppen an knyter med sin tegelfasad till den ursprungliga byggnaden, medan de mindre tillbyggnaderna avviker med fasader i trä, plåt och glas. Taket är plåttäckt.

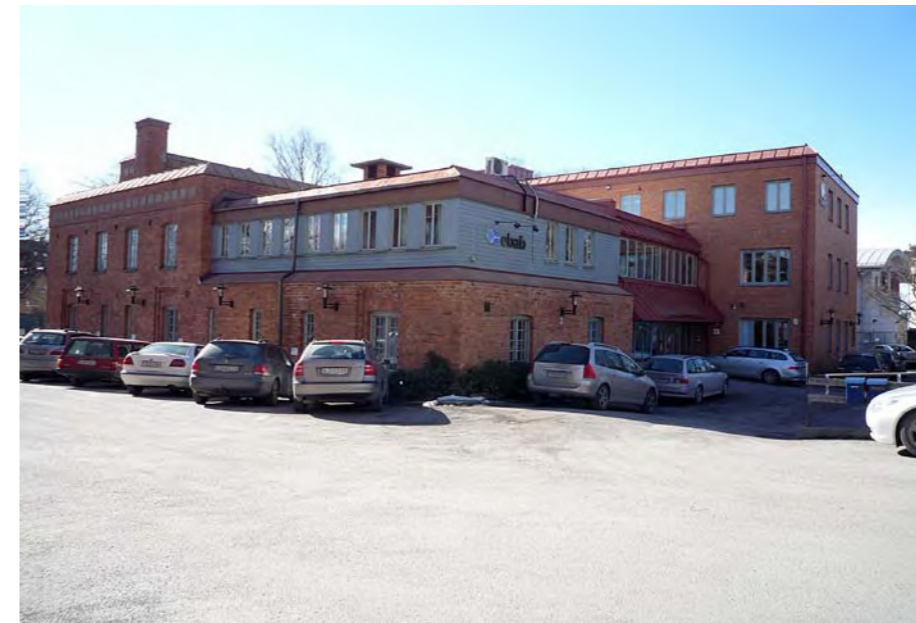
2 De sentida på- och tillbyggnaderna mot Träderskolevägen.

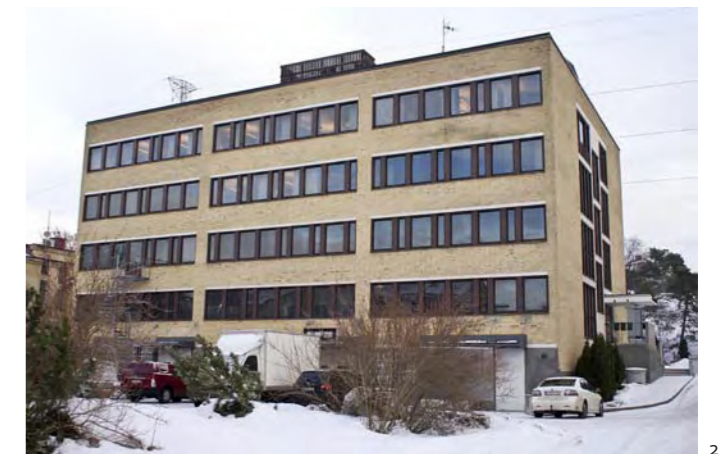
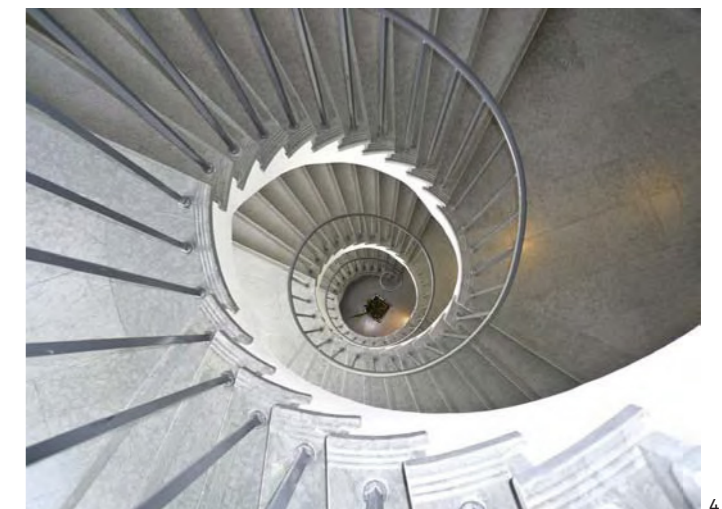
1-2 De gula tegelfasaderna bildar tillsammans med de gulputsade grannfastigheterna ett sammanhållet gaturum.

3 Ursprunglig planlösning 1 tr. Källa: BNA

4 Dekorativ spiraltrappa.

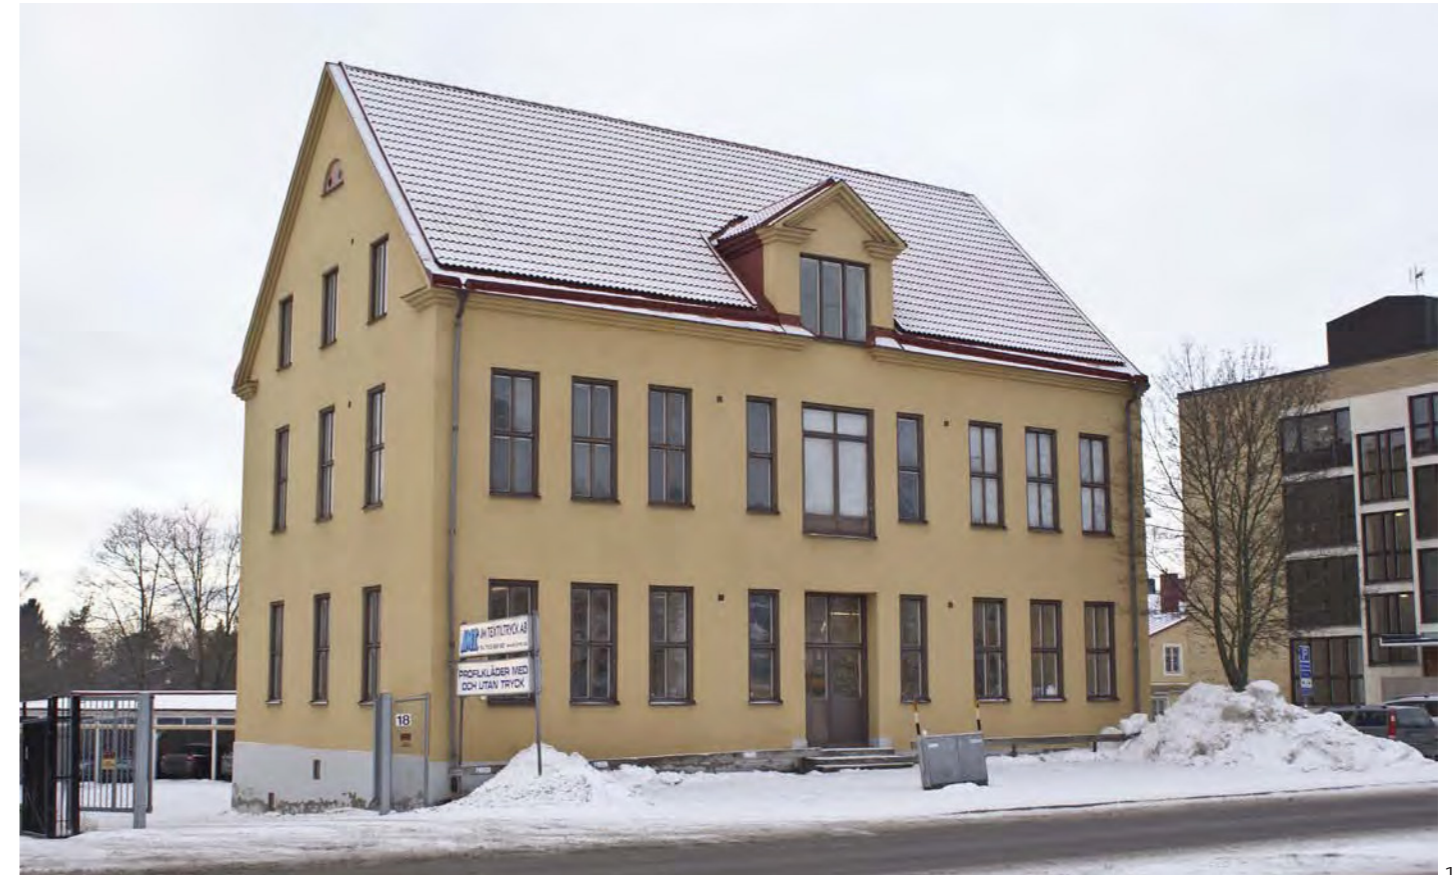
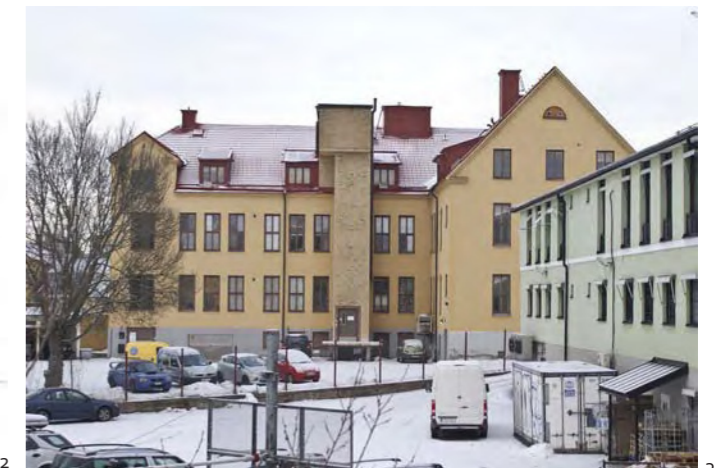
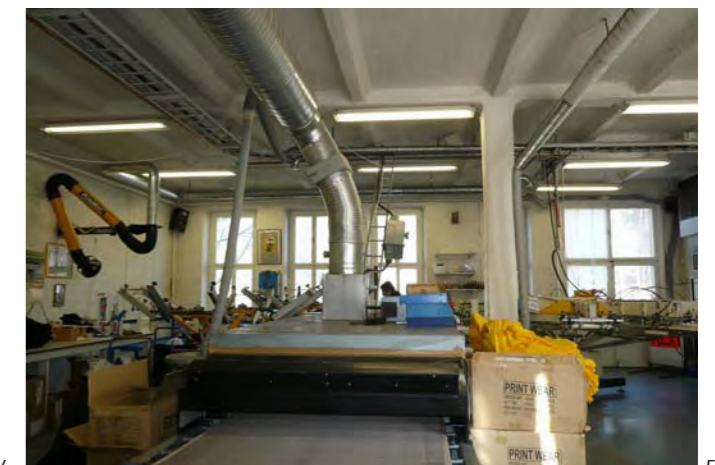
- 1 Den högsta gatufasaden bildar tillsammans med tre grannfastigheter en samlad gul front mot gatan, trots skilda tillkomstår.
- 2 Bygglovritning där fönstren är småspröjsade. Oklart om det någonsin kom till utförande. Källa: BNA.
- 3 Samma fasad som på ritningen med hisstornet som enda tillägg.
- 4 Huvudtrapphuset har betongtrappa och grovt slammad puts.
- 5 Verkstadslokalerna har grovt slammade väggar och tak där den bärande konstruktionen står synlig.

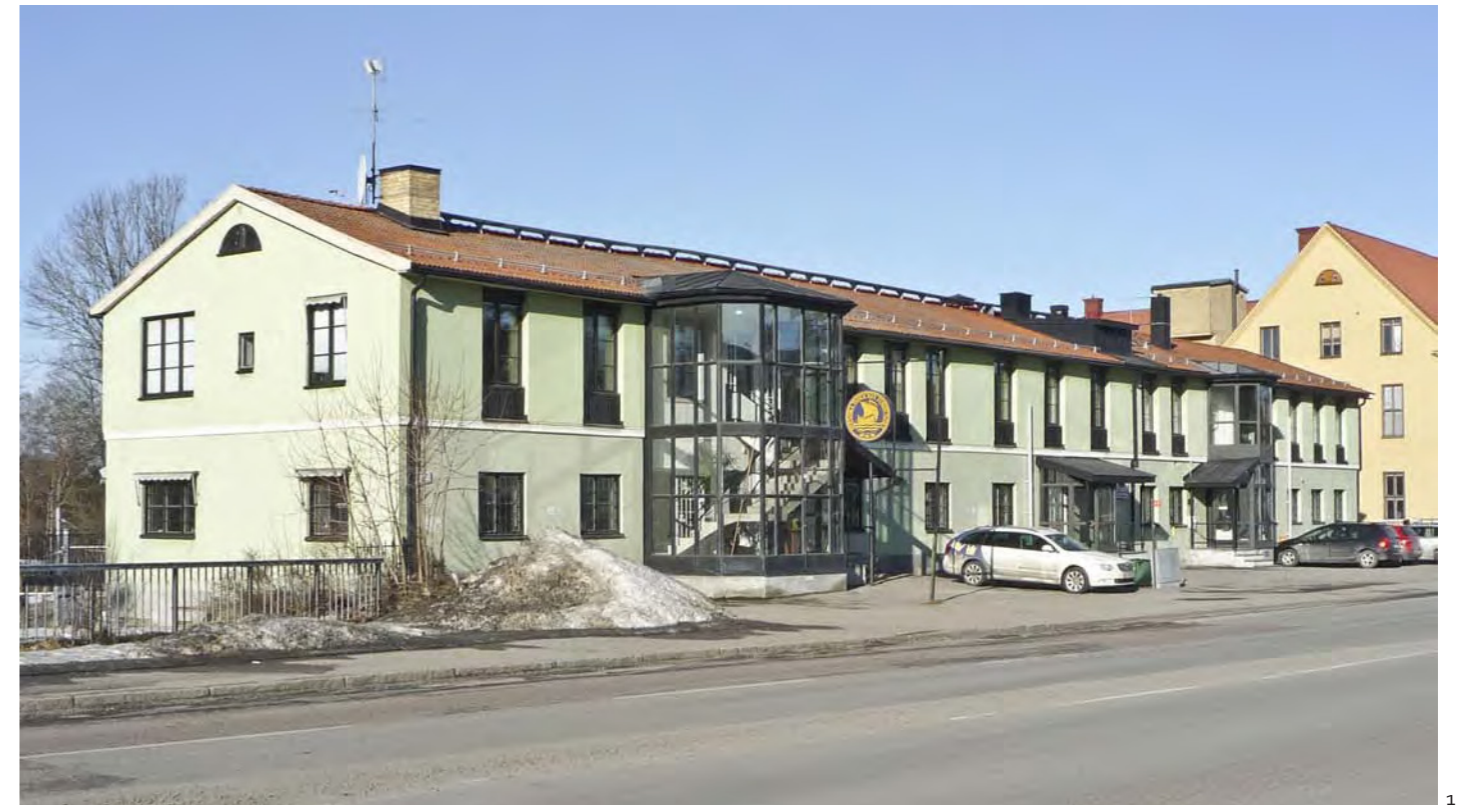
1 Fasaden mot Bolidenvägen.
2 Tvärbanan löper tätt förbi.

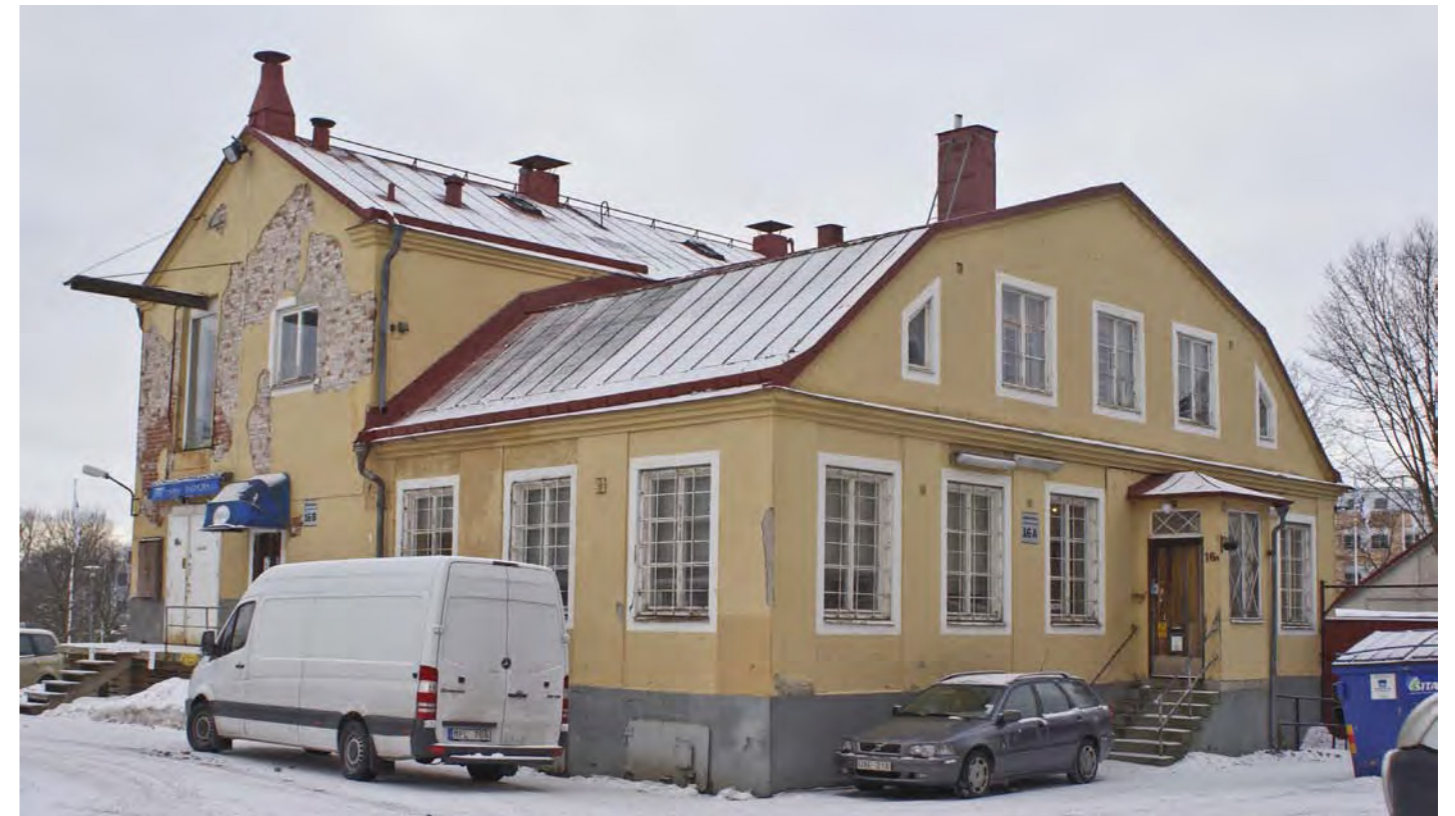
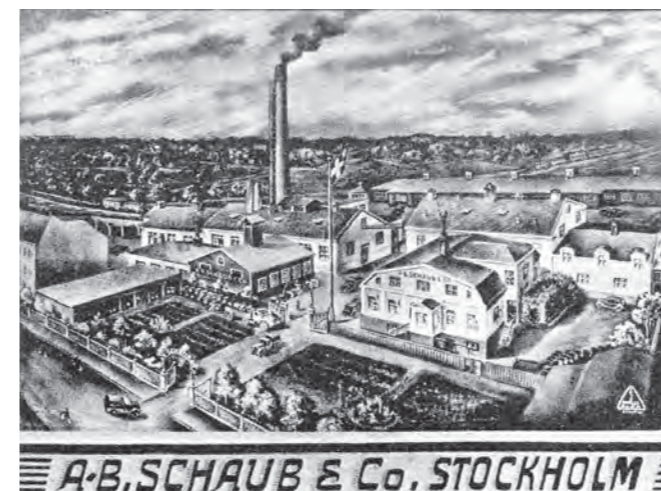
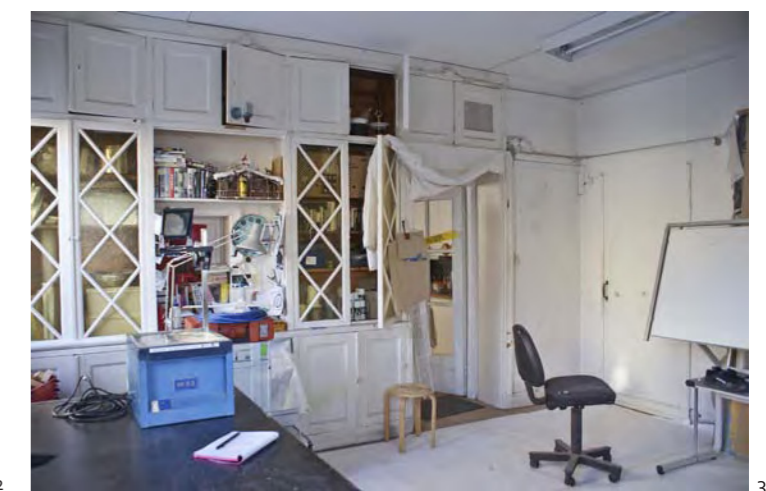
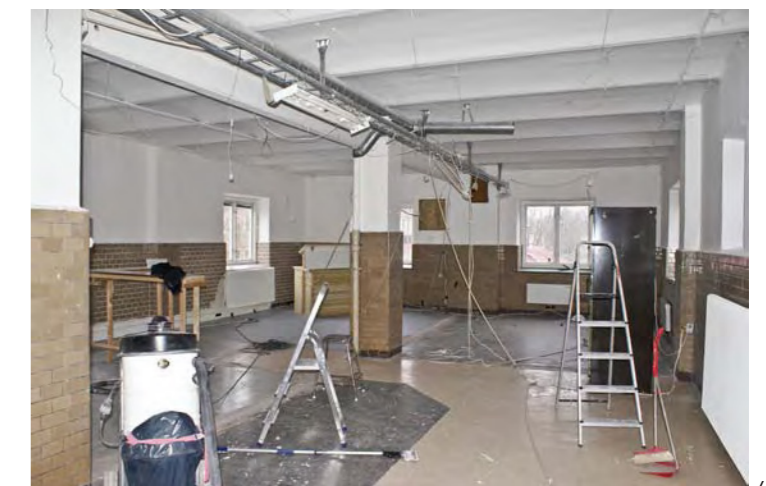
- 1 Byggnadens puts är i dåligt skick. Den dekorativa kontorsflygeln har en gavel som liknar stallets på grannfastigheten.
- 2 Reklamtryck för Schaub från 1940 där man även ser idag rivna fabrikslokaler. Källa: *Industriemiljöer i Stockholm*.
- 3 Skåpsinredningen i kontorsflygeln är bevarad.
- 4 De robusta renserilokalerna med väggklinkers finns till en del bevarade.

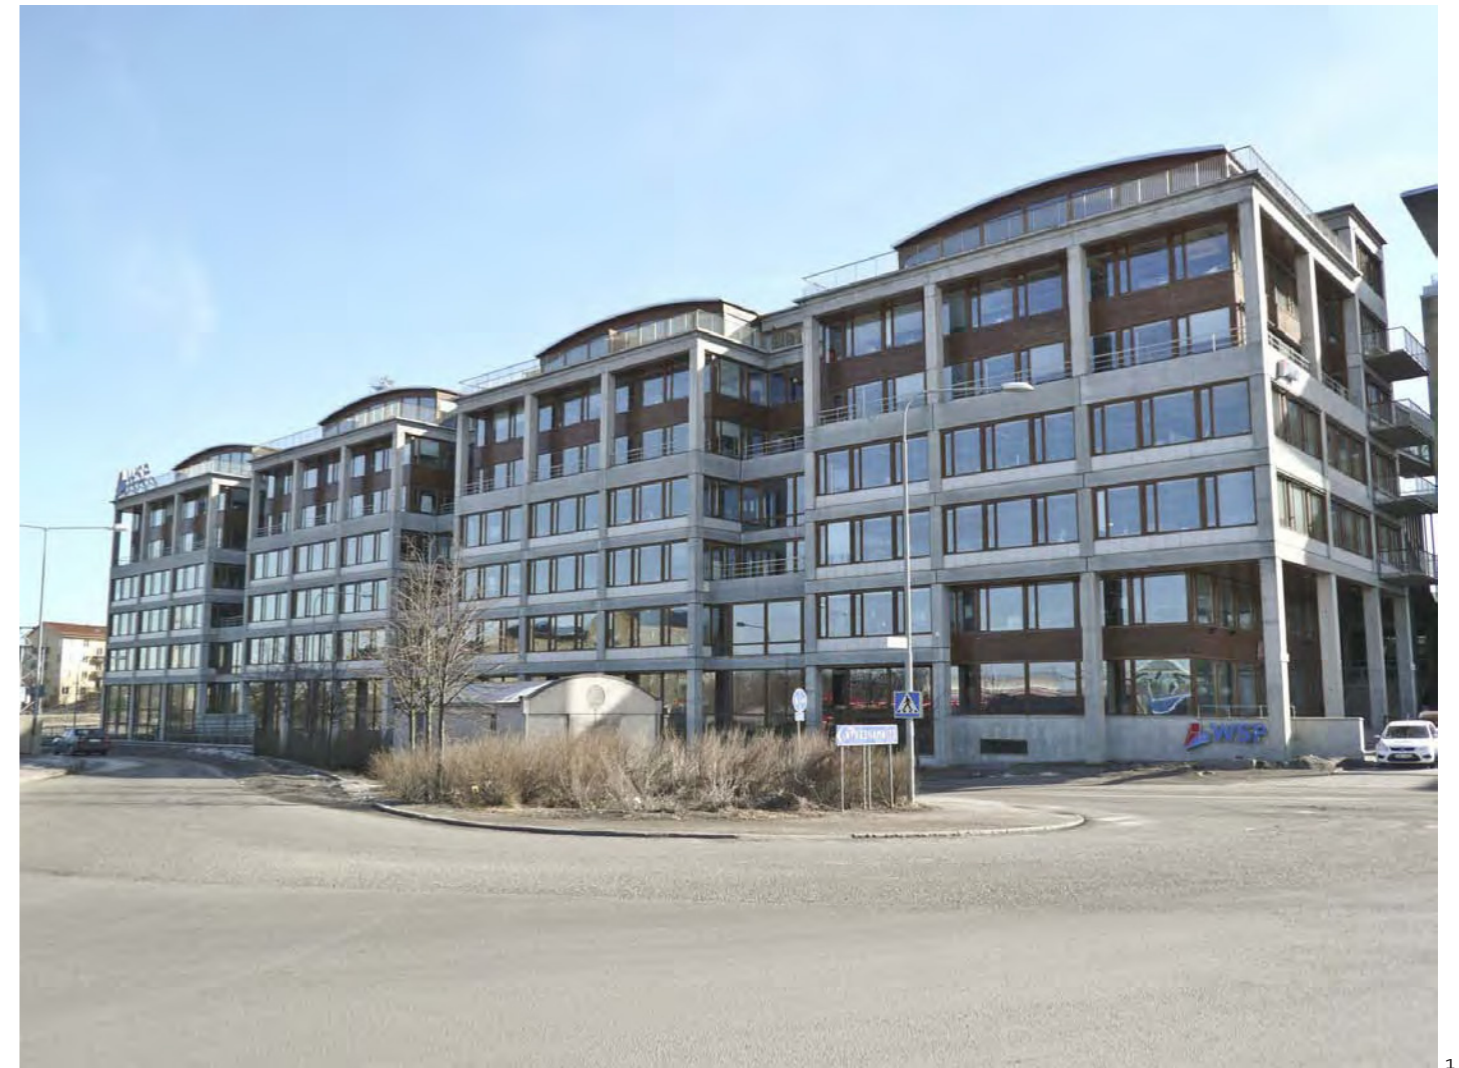
1 Byggnadens bredsida mot busstorget. Elstationen framför huset har givits samma råa betongkaraktär.
2 Burspråken som vetter mot Söderstadion är typiskt för Nyréns arkitektur. Förbindelsegången mot hus 75 har tillkommit senare.

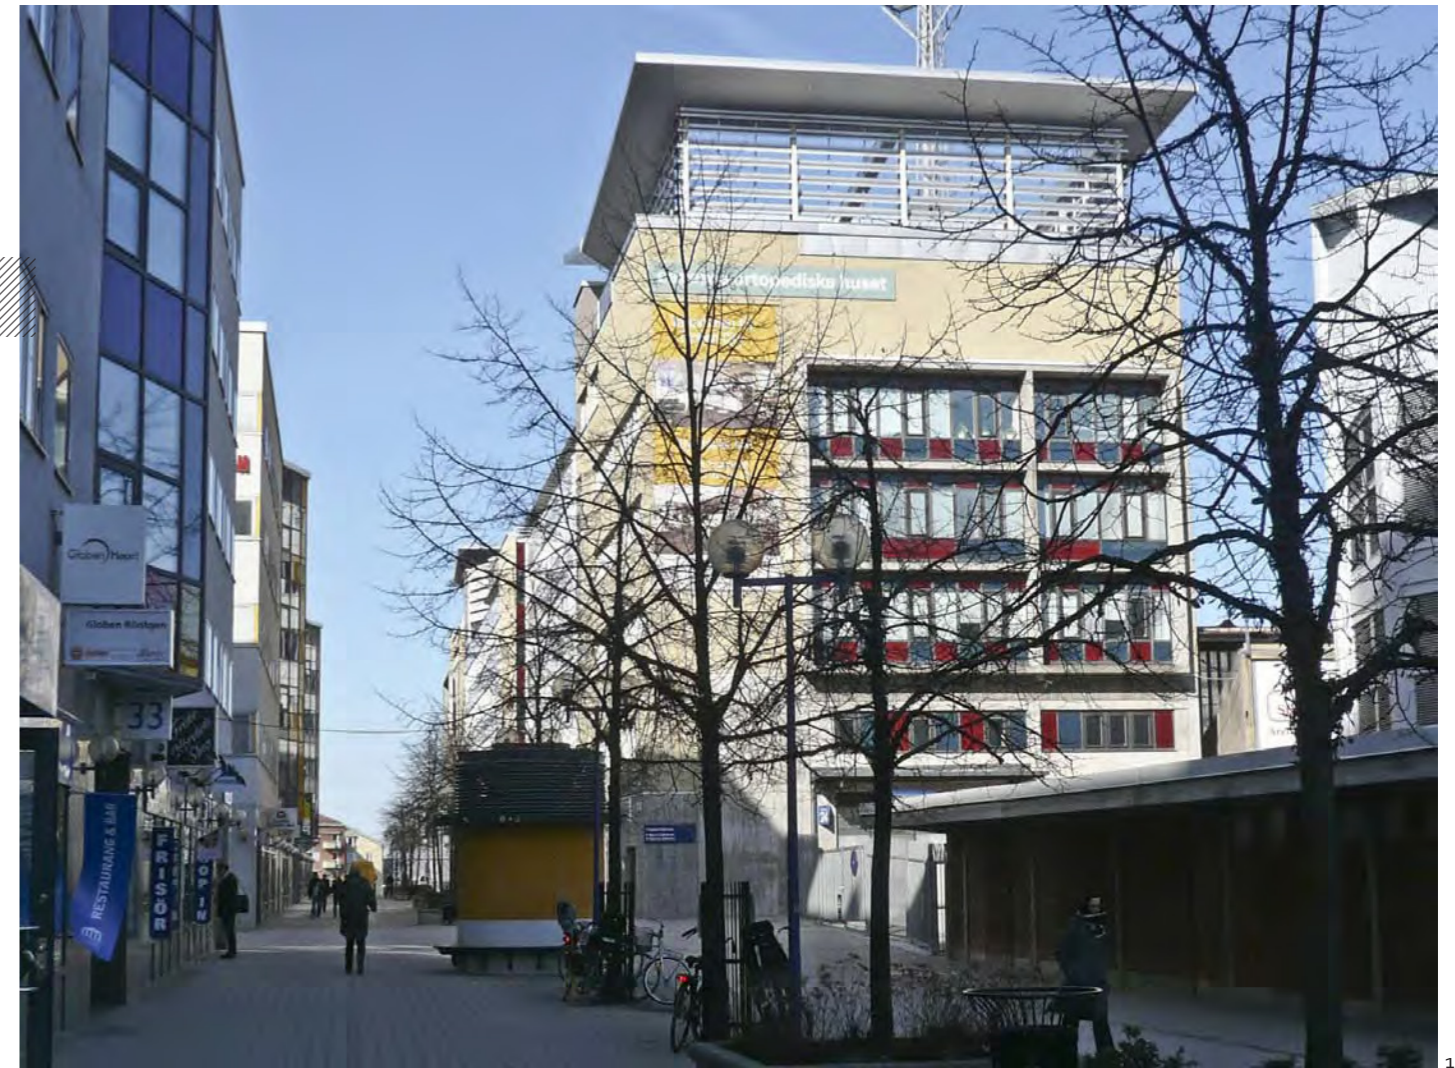
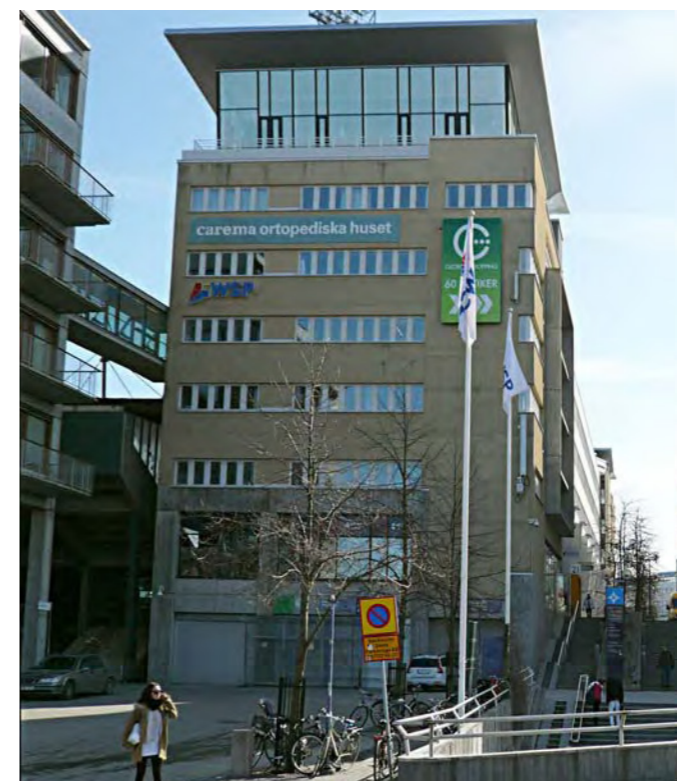
- 1 Den gula fasadputsen och de blå och röda plåtarna påminner om de tre accentfärgerna på byggnaderna mitt emot.
- 2 Fasaderna mot busstorget.
- 3 Mittpartiet är klätt med plåt.

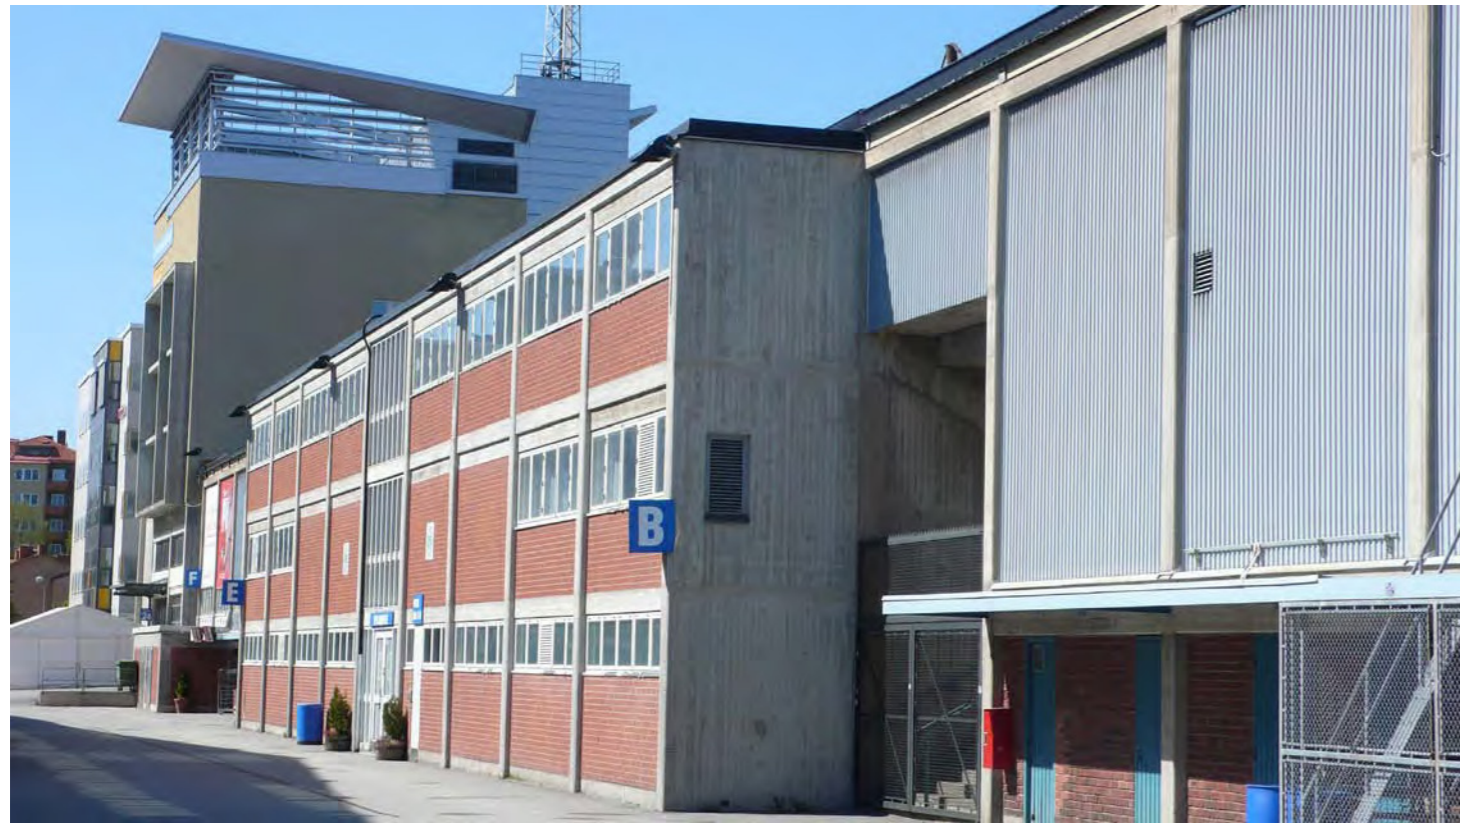
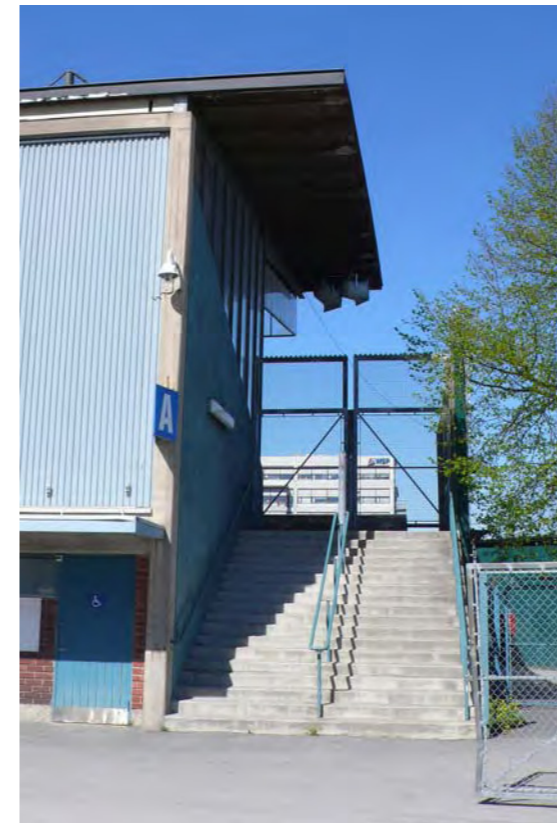
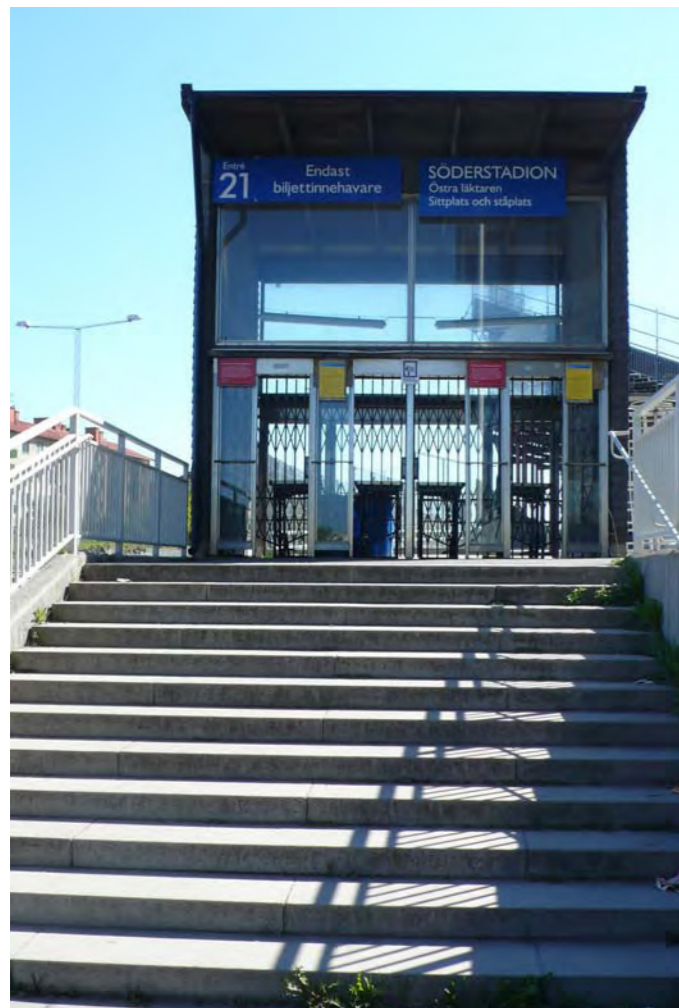
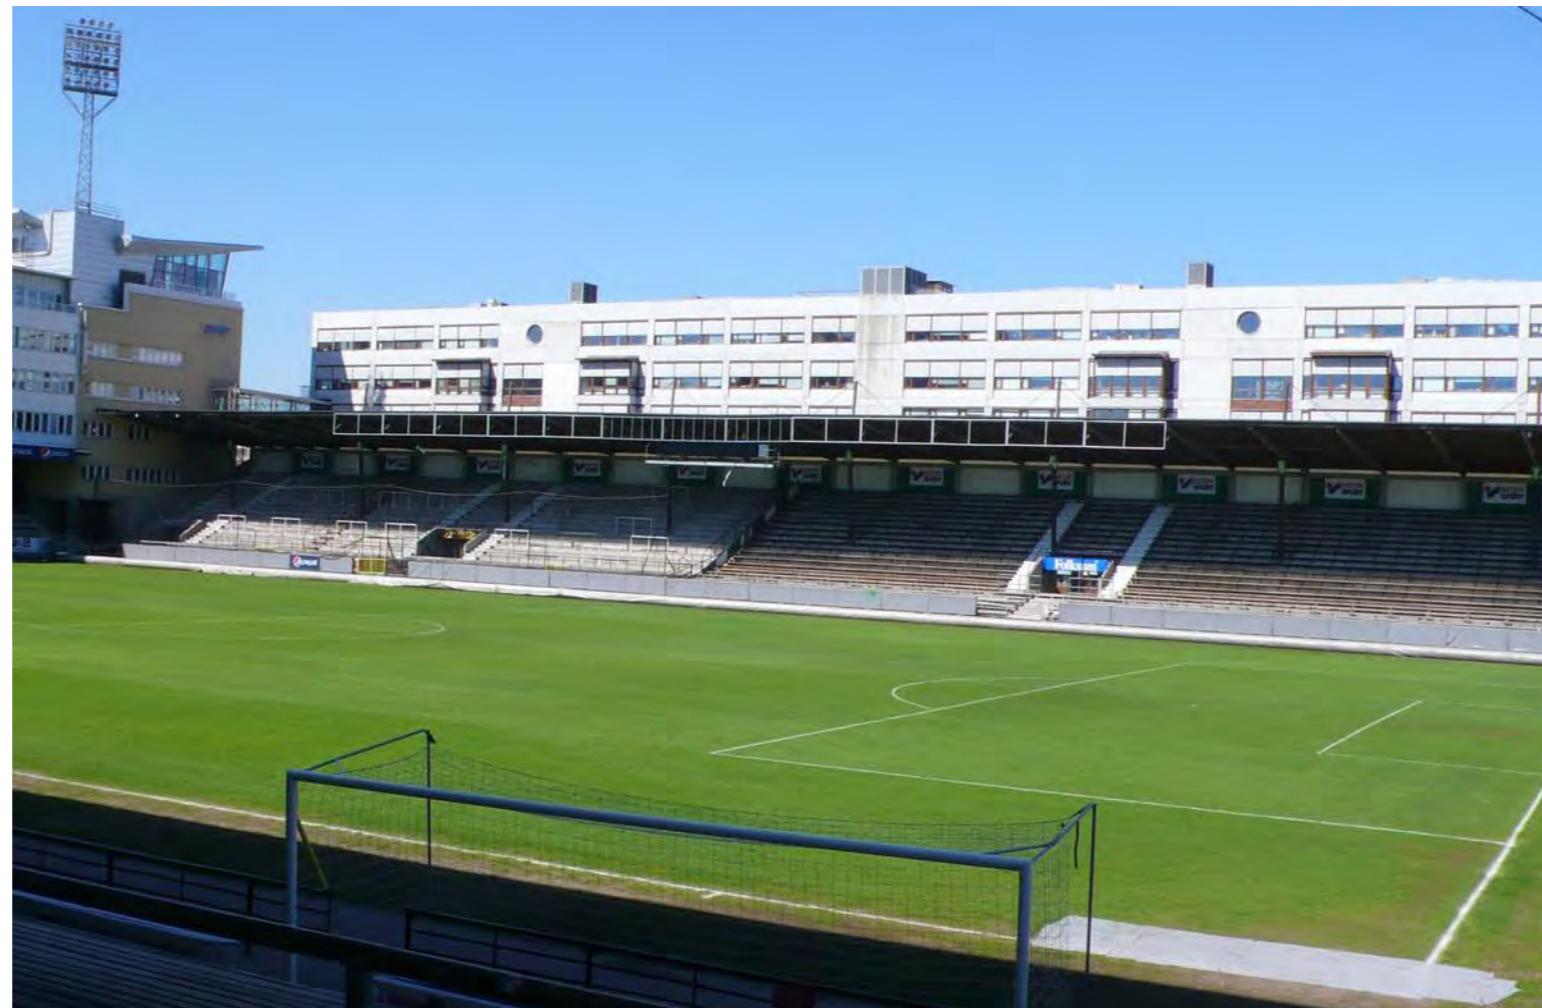
- 1 Tidstypiska 1960-talsfasader med utfackningsväggar av plåt och tegel och synlig betongstomme.
- 2 Ursprunglig utformning av trappa. Den blå kulören på räcken och vissa fasadpartier är typisk för 1960-talet och arkitekten Paul Hedqvist.
- 3 Modern utformning av trappa.
- 4 Norra läktaren avtecknar sig mot kontorshuset 74 vid Gullmarsplan.
