Hus 42

Charkuterifabrik

Byggnadshistoria

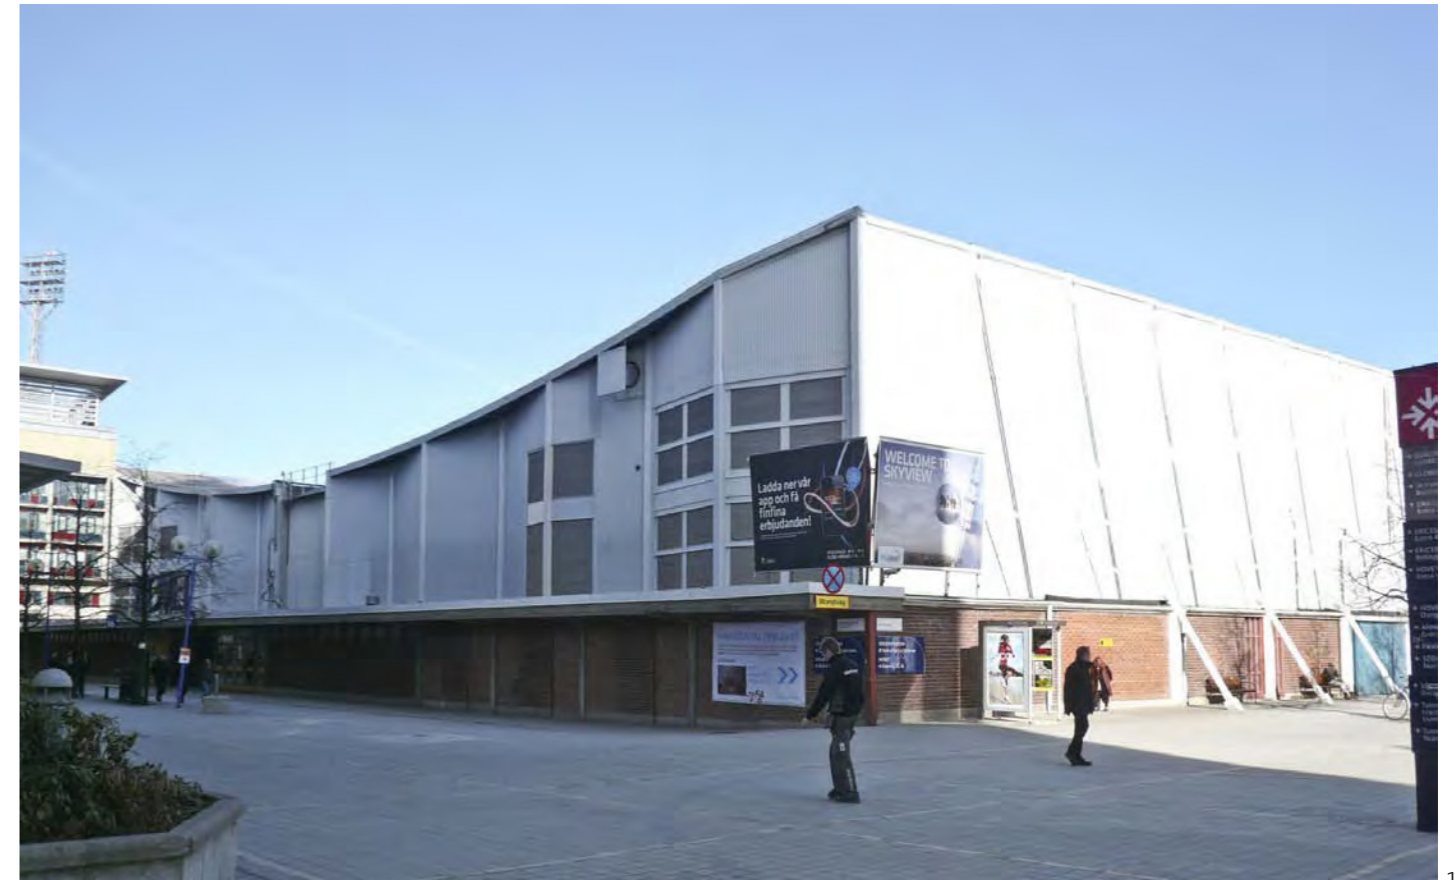
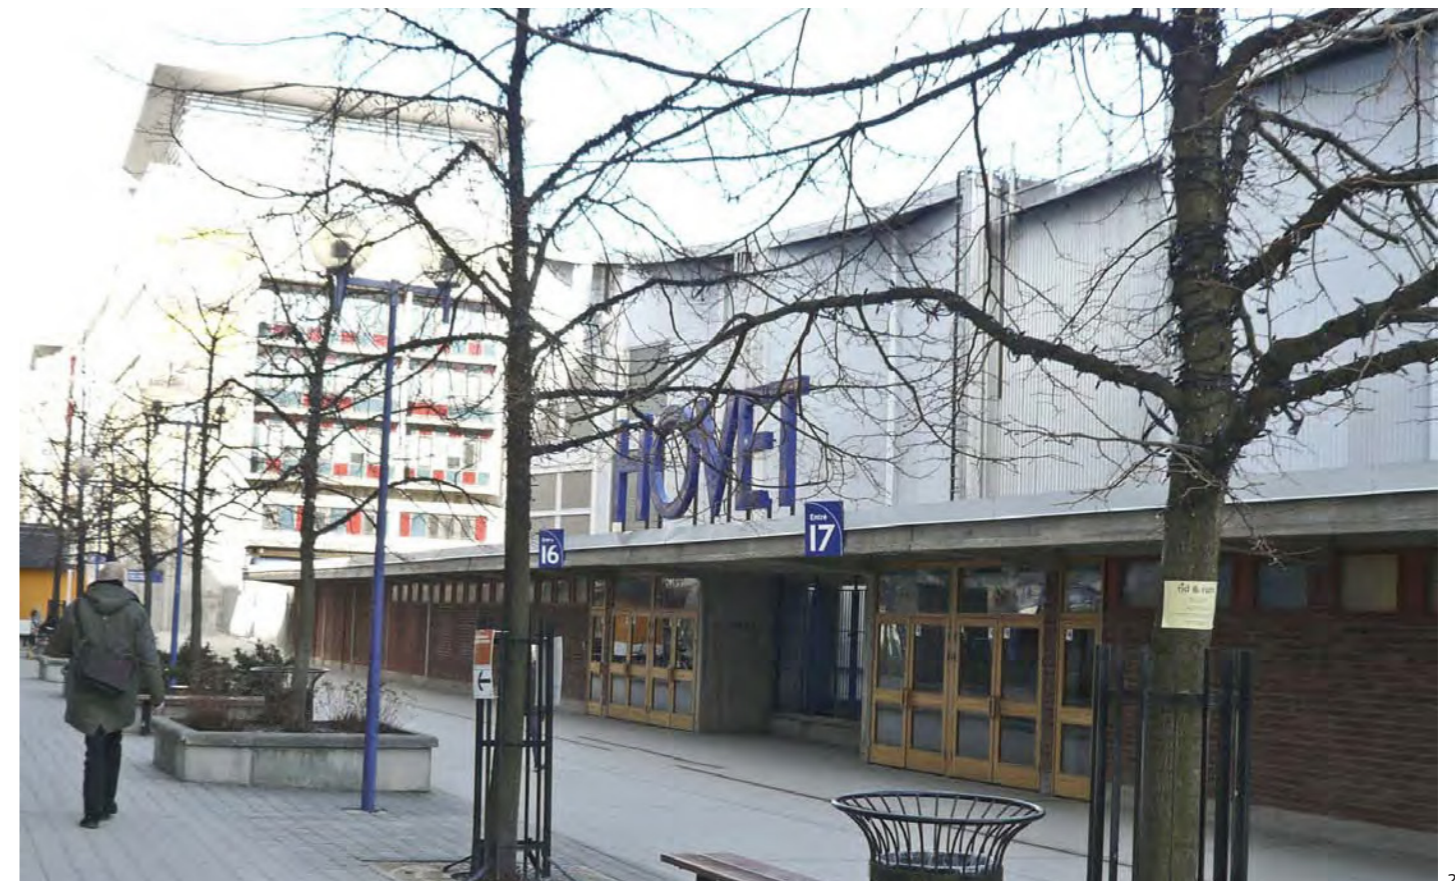
1 Byggnaden har endast genomgått smärre fasadförändringar sedan 1960-talet. Dess korrugerade plåtfasader är en typisk tidsmarkör.
2 Hovet har blivit ett vedertaget namn på isstadion.

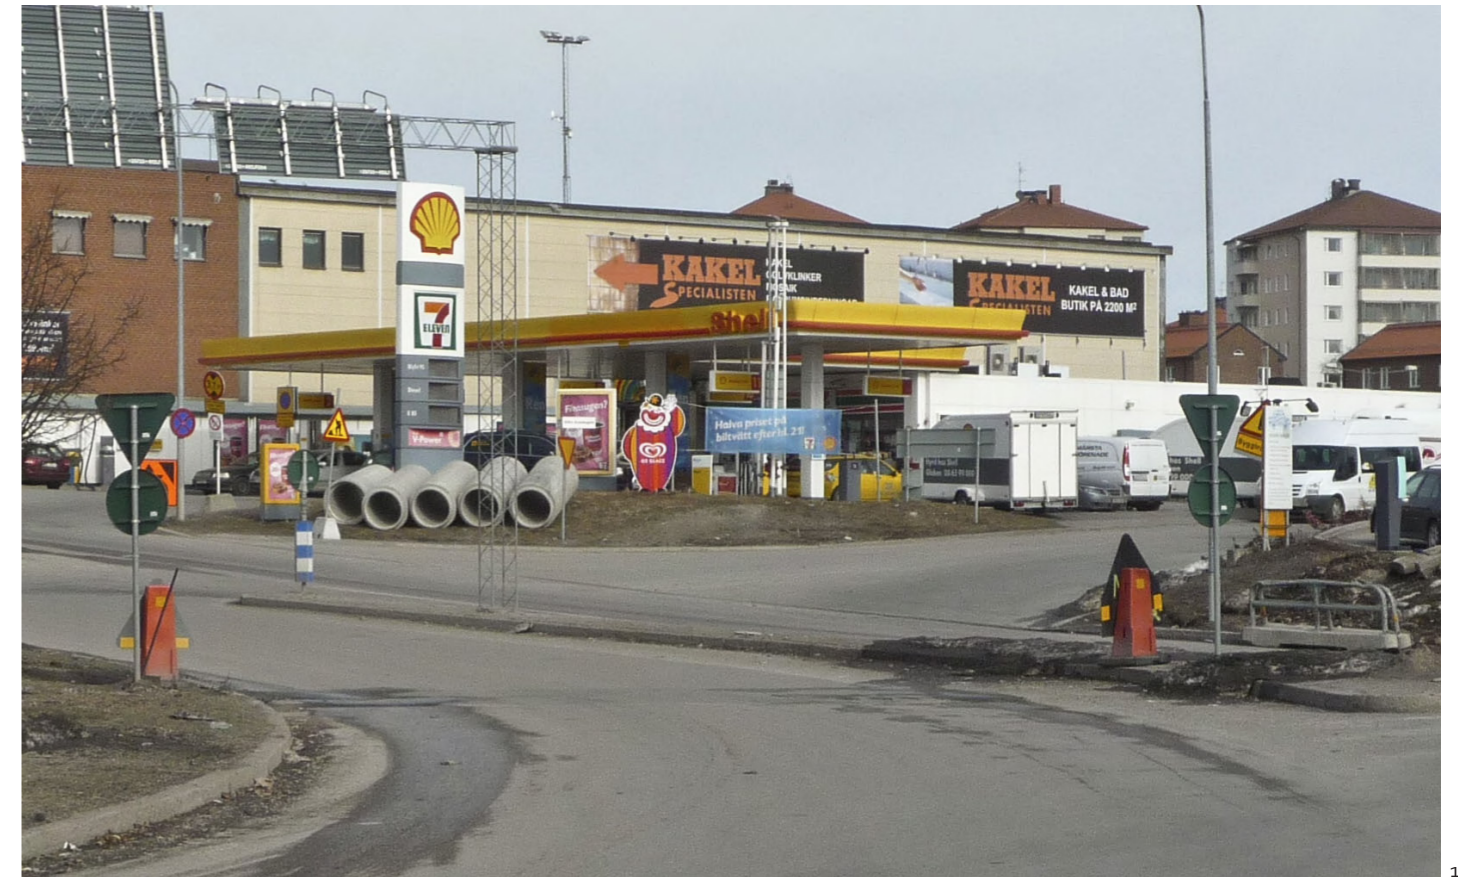
1 Hus 80, Shell bensinstation

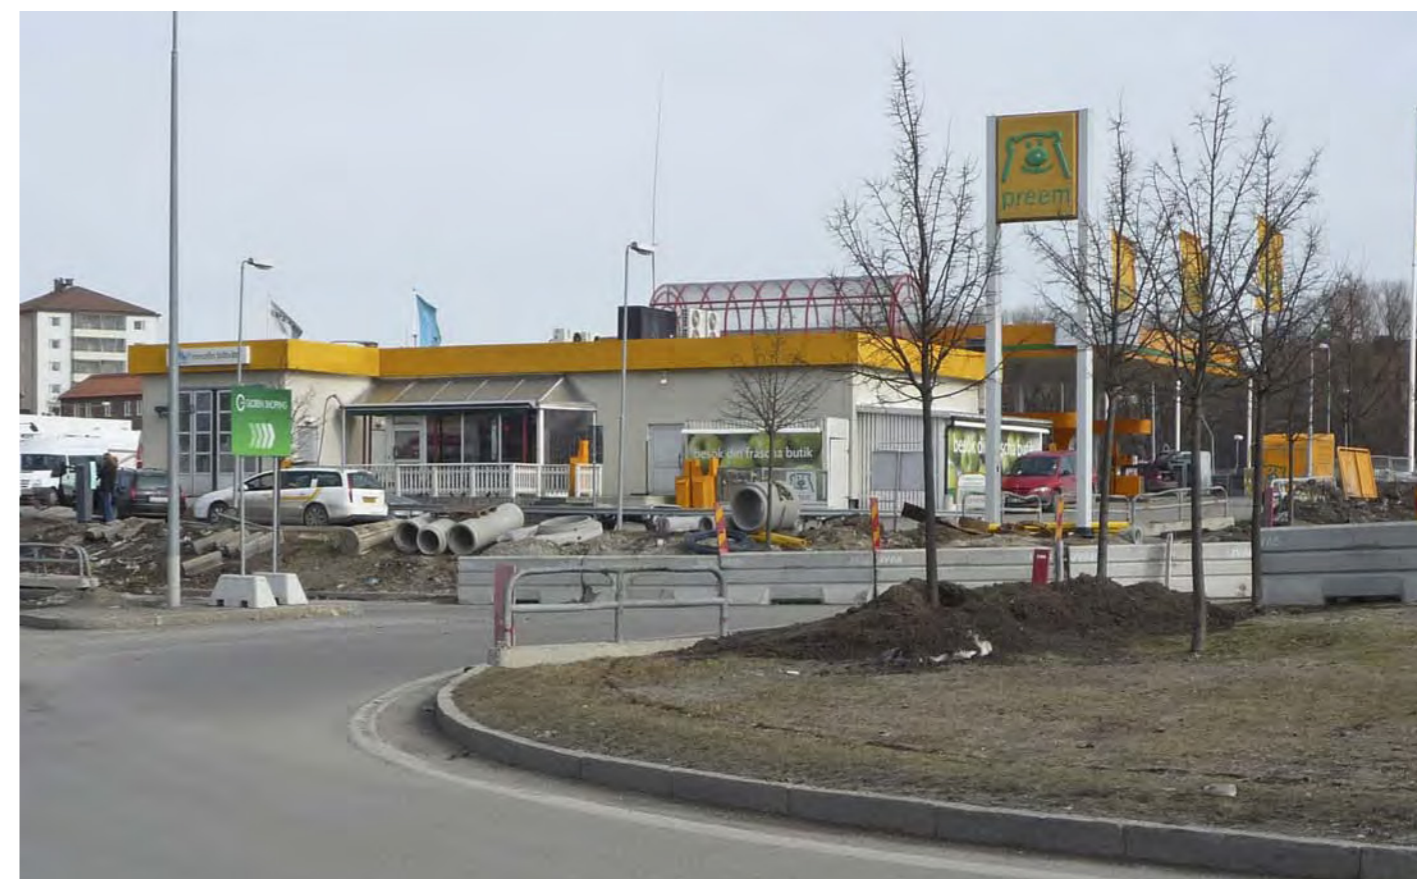
Byggnaden uppfördes 1959-60 för Caltex, senare Texaco, idag Preem. Fasaderna av lättbetongelement var ursprungligen putsade med ädelputs med partier av glasmosaik.

1 Hus 81, Preem bensinstation

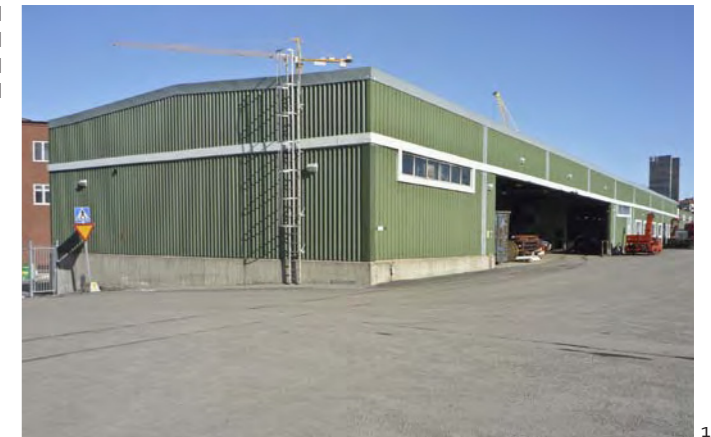
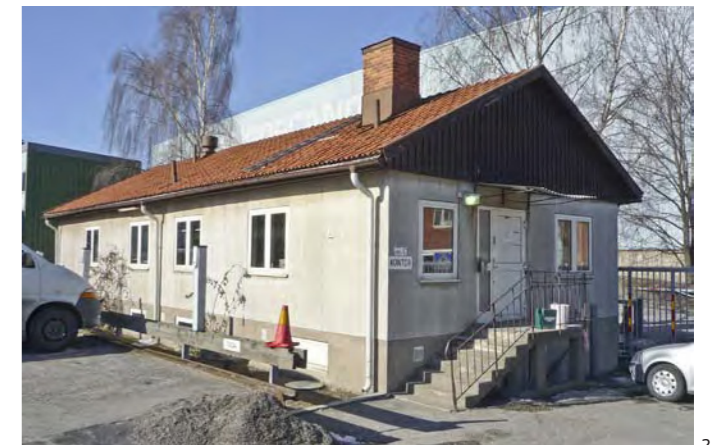
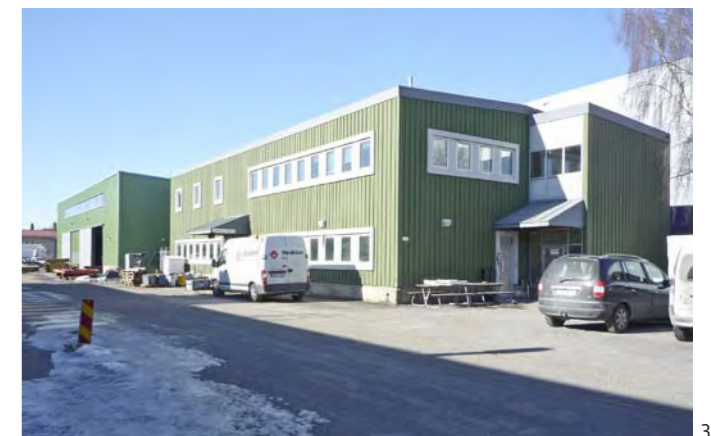
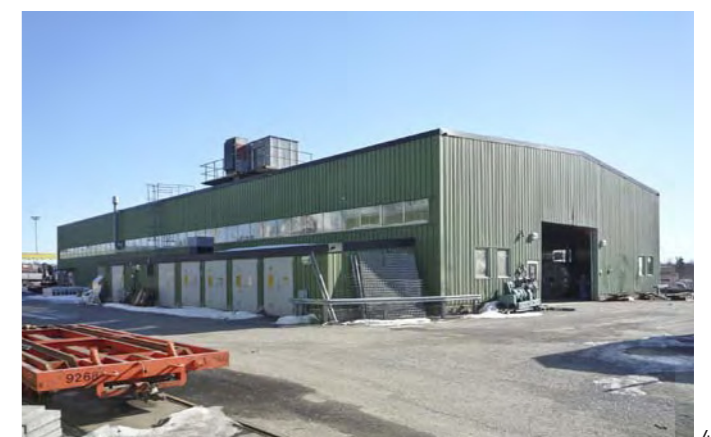
- 1 Lokstall och tvätthall
- 2 Kontors- och personalbyggnad
- 3 Personalbyggnad och svetsverkstad
- 4 Spårbearbetningshall
