KV CHARKUTERISTEN 5

Antikvarisk förundersökning
2011-06-17

**KV CHARKUTERISTEN 5,
ENSKEDE, STOCKHOLM**

Antikvarisk förundersökning genom:
Anna Birath, byggnadsantikvarie
Maria Lorentzi, byggnadsantikvarie
2011-06-15

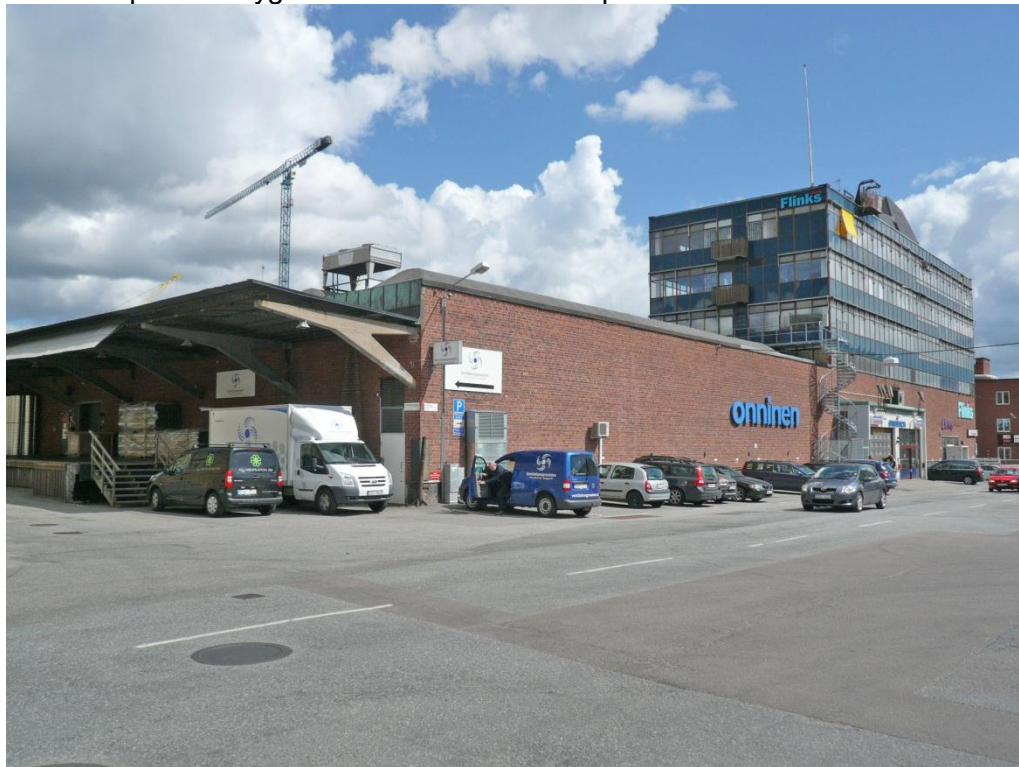
Fastigheten från nordväst. Lågdelen mjuka lanternintak anas över den slutna tegelfasaden.

Byggnaden består av en lågdel och en högdelen. Lågdelen har höjden av 1½ vanliga våningsplan med slutna fasader klädda med rött tegel och en sockel av svartmålad betong. Ljusinsläpp sker från det vågformade, pappklädda lanternintaket med fönsterband som vetter mot öster. Takfoten är kantad med kopparplåt.

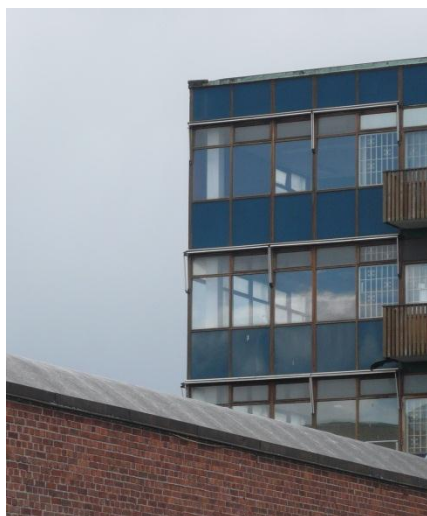
De bärande pelarna avtecknar sig innanför den lätta curtain wall-fasaden

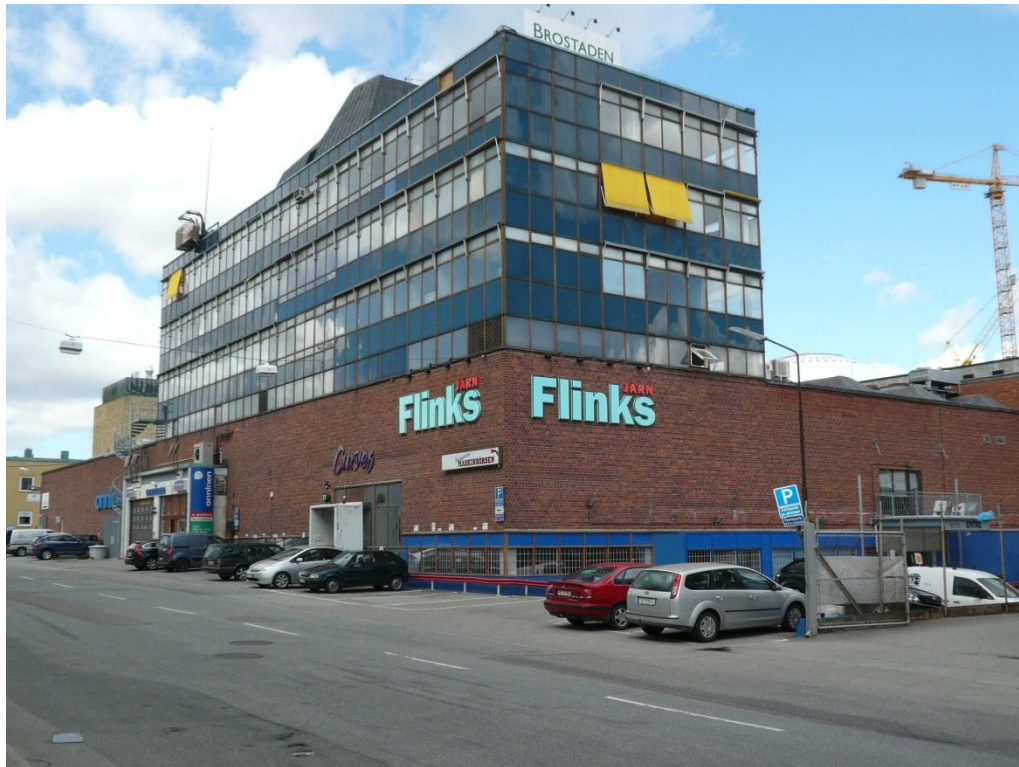
Från sydväst. Sveriges första fasadhiss för tvätt av glasfasad hänger längs taklinjen på långsidan.

Den bärande konstruktionen består av inre bärande betongpelare och betongbjälklag med utfackningsväggar av betong/tegel samt en curtain wall-fasad av teak/glas/plåt. Glasfasadens fönsterpartier är fasta och rengörs på utsidan av en särskild hissorg som hänger permanent i en konstruktion på taket. Byggnaden har ett för tiden innovativt ventilations- och värmesystem med förvärmad varmluft som sprutas upp genom hål i golven bakom fönsterbröstningarna. Värmen kompletterar radiatorerna och skapar en varmluftsridå till skydd för strålningskylan från de stora glasytorna. I huset finns en mängd för sin tid moderna material och lösningar.

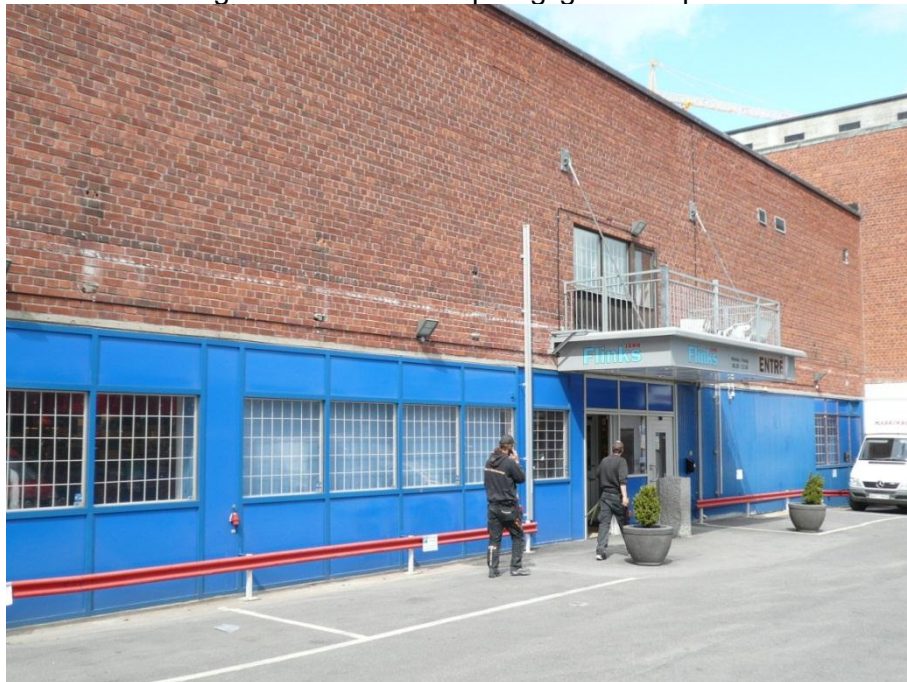
Souterrängvåningen. Till höger ett ursprungligt fönsterparti av teak och stående ursprunglig panel av teak samt ny panel av furu, som målats blå. Rakt fram en blåmålad aluminiumfasad med dörrar av aluminium.

På den sydöstra sidan finns en souterrängvåning där Flinks järn idag har sina lokaler. Bottenvåningens fasad består här av olika material som målats blå. Vid entrén sitter ett långt fönster- och väggparti av aluminium med dörrparti av aluminium, båda från 2009. Till höger om entrén sitter sekundär stående furupanel från samma år samt ursprunglig stående teakpanel och ett ursprungligt fönsterparti av teak. Det fönsterband som går runt hörn från Hallvägen är också ett ursprungligt fönsterparti av teak.

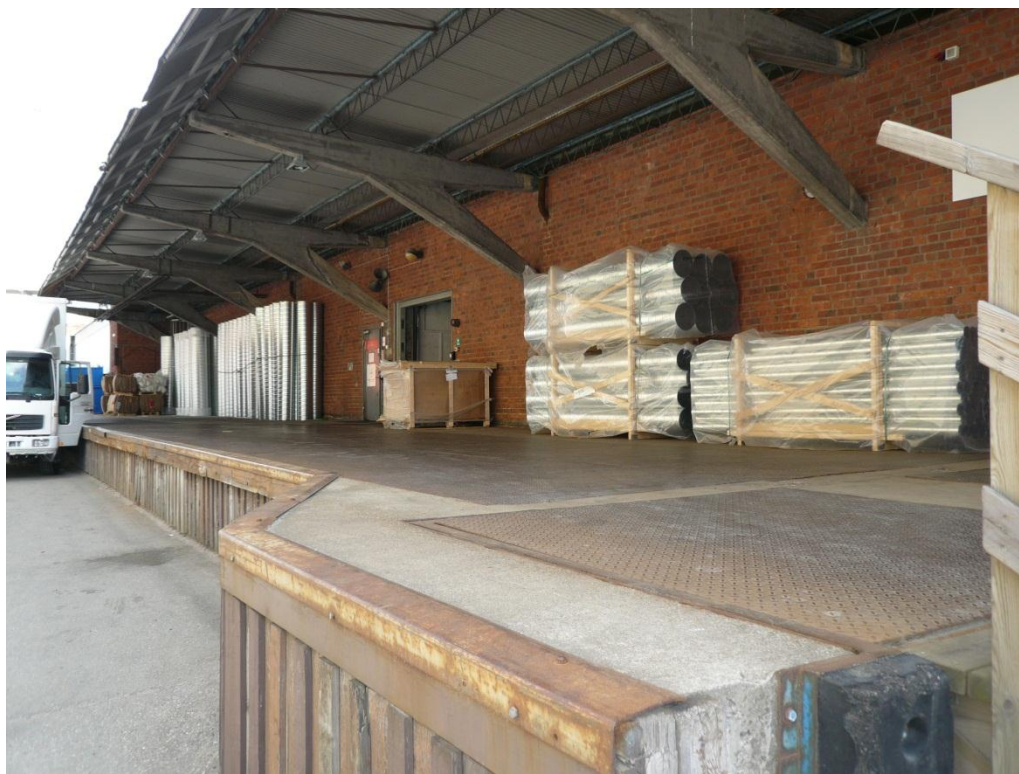
Lastkaj som idag brukas av Ventilationsgrossisten.

På husets nordvästra sida finns en lastkaj av betong med skärmtak av småsinuskorrugerad plåt. Skärmtaket bärs av en smäcker fackverkskonstruktion av stål och kraftiga, medvetet utformade betongkonsoler. Från lastkajen leder en stor öppning med en jalusiport av metall in till Ventilationsgrossisten AB.

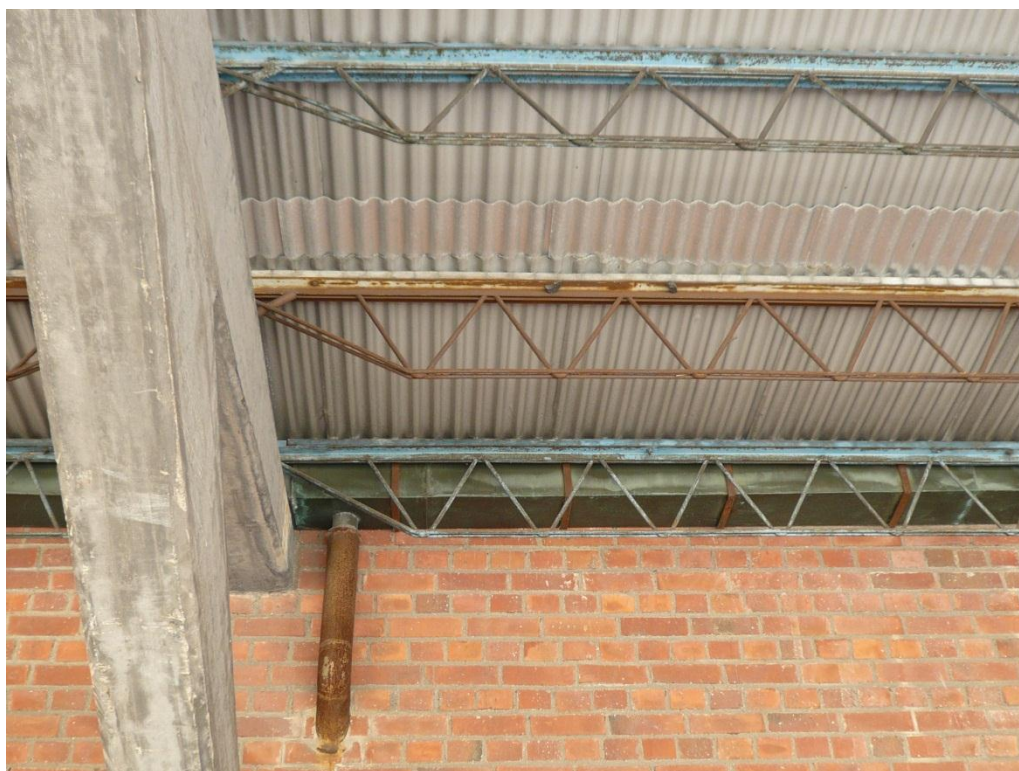
Närbild på fackverkskonstruktionen som bär skärmtaket.

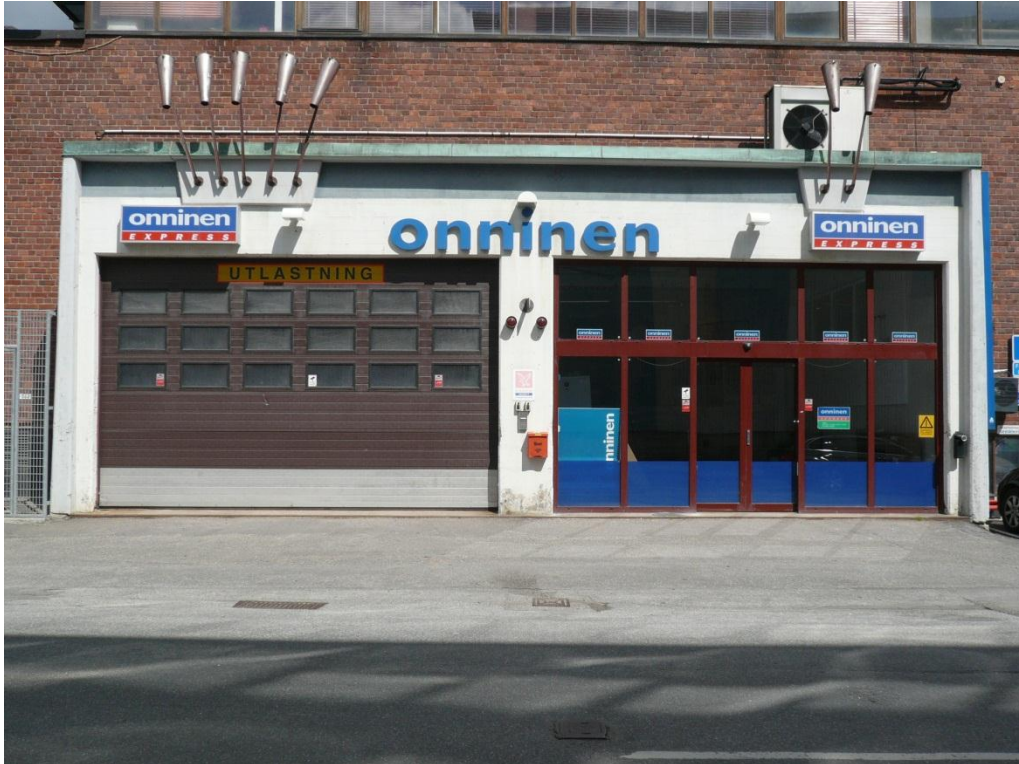
Den kraftfulla betongportalen med sina ursprungliga armerurer och takfot av kopparplåt.

På den sydvästra sidan finns lastintag och entré till Onninen med två stora portöppningar som omfattas av en kraftfull betongportal. I portalen, över varje öppning, sitter två utskjutande betongdelar, som i formen refererar till slutstenar. I dessa "slutstenar" sitter armering i form av utskjutande långa stålarmar med plåtskärmar av koppar. I båda portöppningarna finns moderna jalusiportar av metall. I den södra öppningen sitter ett glasat entréparti av aluminium, med vanlig gångdörr, monterat framför jalusiporten.

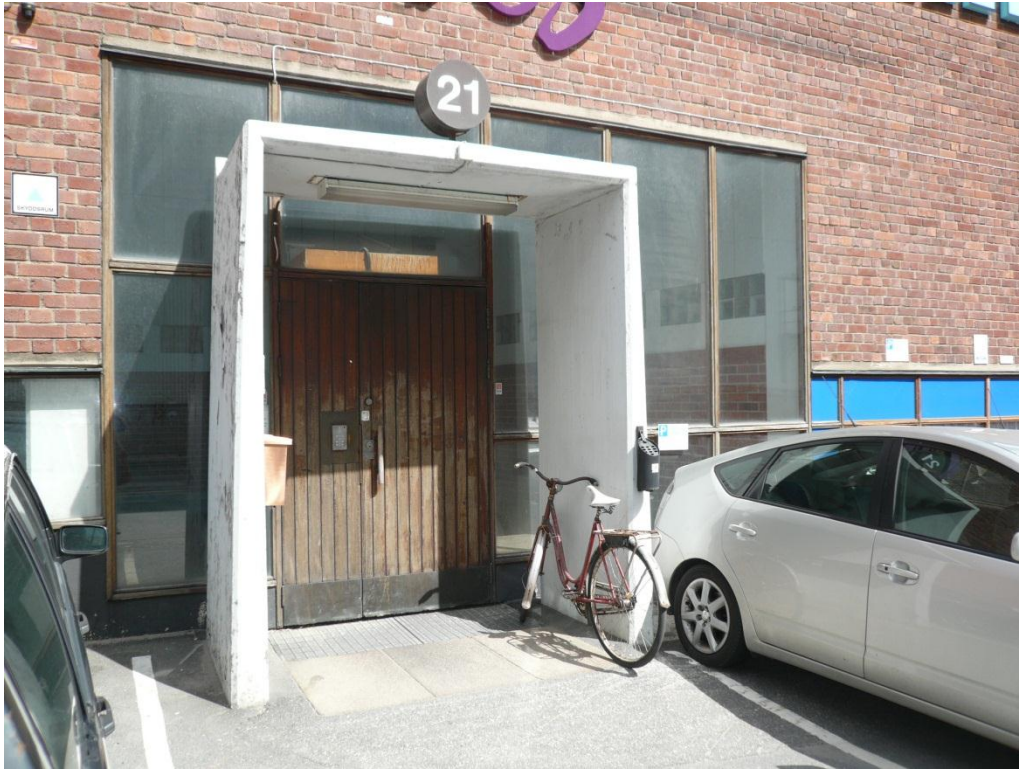
Den fristående portalen och klimatskyddet vid kontorsentrén.

På den sydvästra sidan finns också en låg entré med en fristående vitmålad portal av gjuten betong som leder till kontorsvåningarnas huvudtrapphus. Ovanpå betongportalen

sitter tre armaturer med skärmar av plåt. I entrén sitter ett dörrparti av teak och runt detta ett fönsterparti med ramverk av teak, som vetter in till huvudtrapphuset.

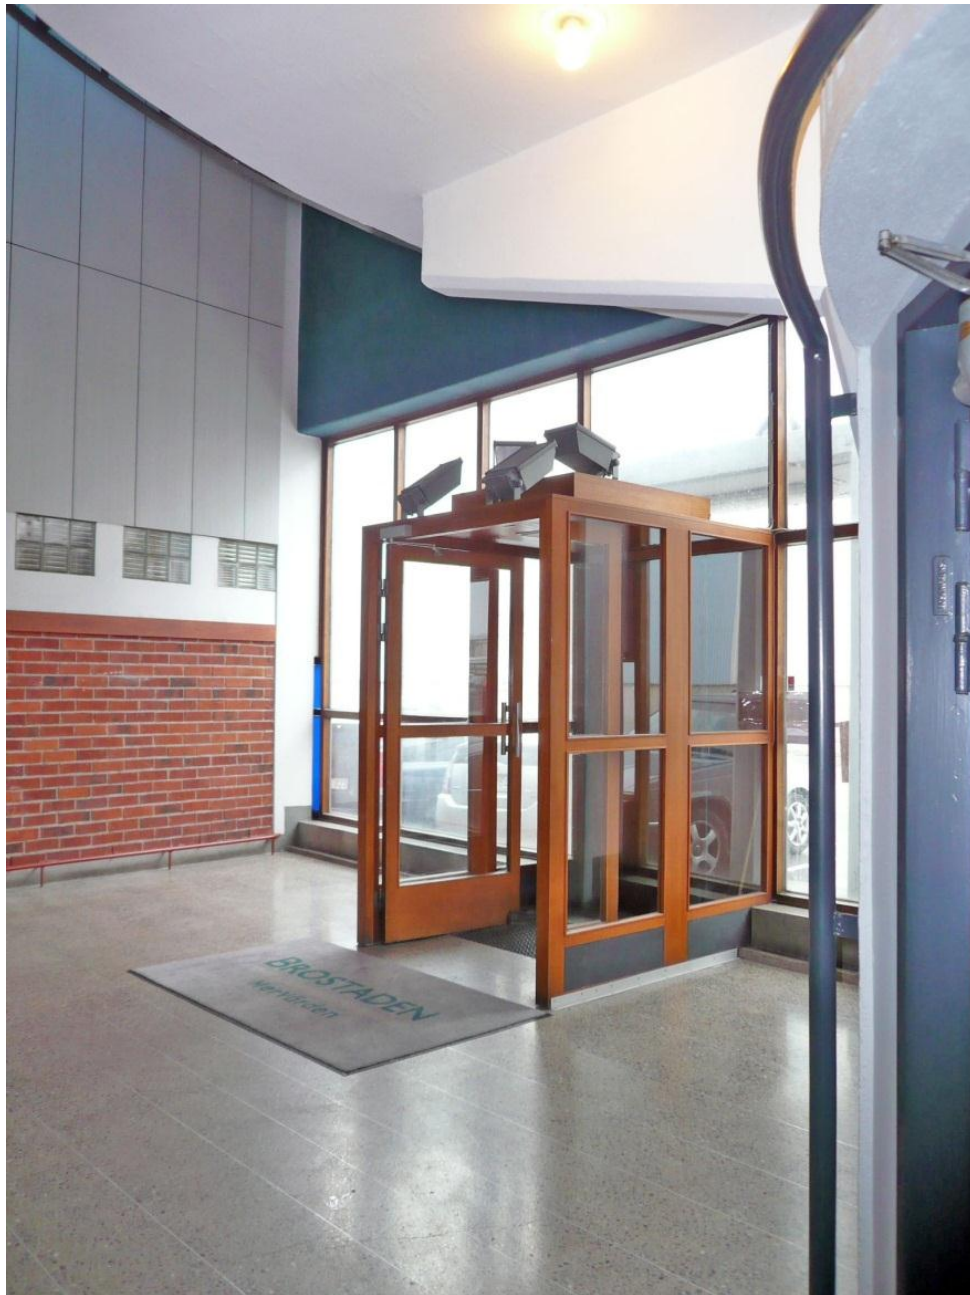
Trapphuset har ett lätt fönster- och dörrparti monterat i den slutna första 1½ våningen. Till höger det runda hisschaktet med stötskyddet som är monterat som en dekorativ omfattning. Golvets plattor har fogstål i vit metall och gul metall. På bilden avtecknar sig det vita stålet som ljusa ränder.

Mitt i trappspindelns sitter ett runt hisschakt som är gjutet i betong, med en yta som trappets korrugerad plåt. Betongen är täckmålad i grått. Hissdörrarna är av plåt och målade i en mörkt svartgrön kulör. Runt hissdörrarna sitter stötskydd i form av runda stålrör, en konstruktion som liknar en portal. Själva hisskorgen är rund som schaktet och på insidan klädd med räfflad, svart gummi. Samma typ av gummi, men med annan räffling, ligger på några avsatser i trapphuset och på två av intertrapporna på kontorsplanen.

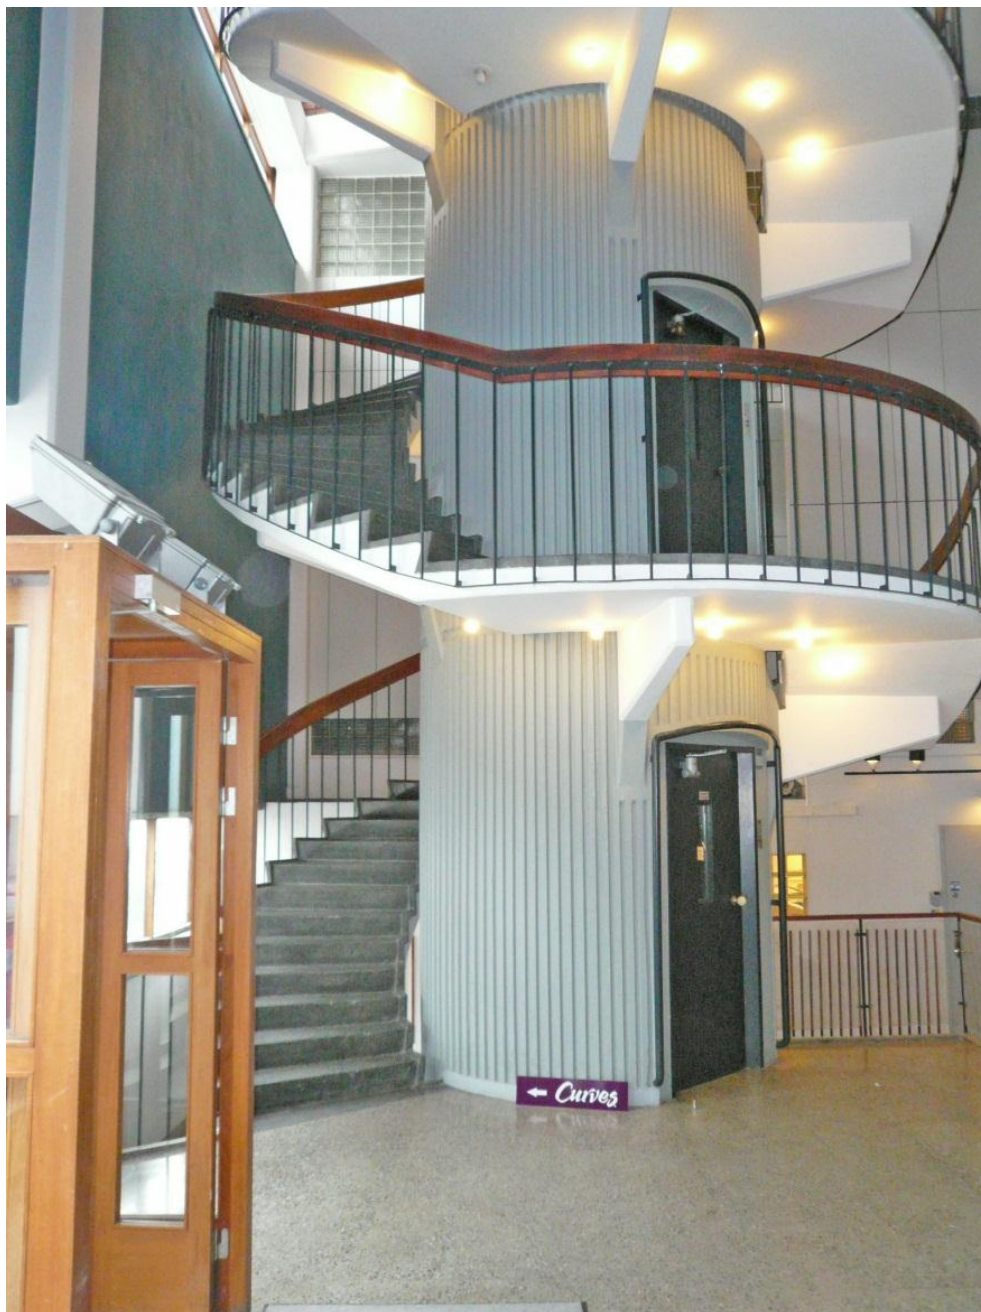
Över den slutna putsade väggytan till vänster börjar sedan högdelens öppna curtain wall-fasad. Rakt fram det runda hisschaktet med sin yta som trapetskorrugerad plåt. Ursprunglig armatur är monterad under trapplöpet med socklar som är infällda i betongen och nakna glödlampor.

Själva trappan, som vrider sig runt ett runt hisschakt, har steg gjutna i grå betong med synlig ballast. Trappräcket är utfört i svart stål med handledare av teak. Undersidan är täckmålad i vitt och här sitter rader av ursprungliga armaturer med infällda socklar och nakna lampglober. På vilplanen finns en annan typ av ursprungliga armaturer med tunna skärmar av plåt. Kontorsplanens entrépartier av teak ansluter anpassat till trapploppets form.

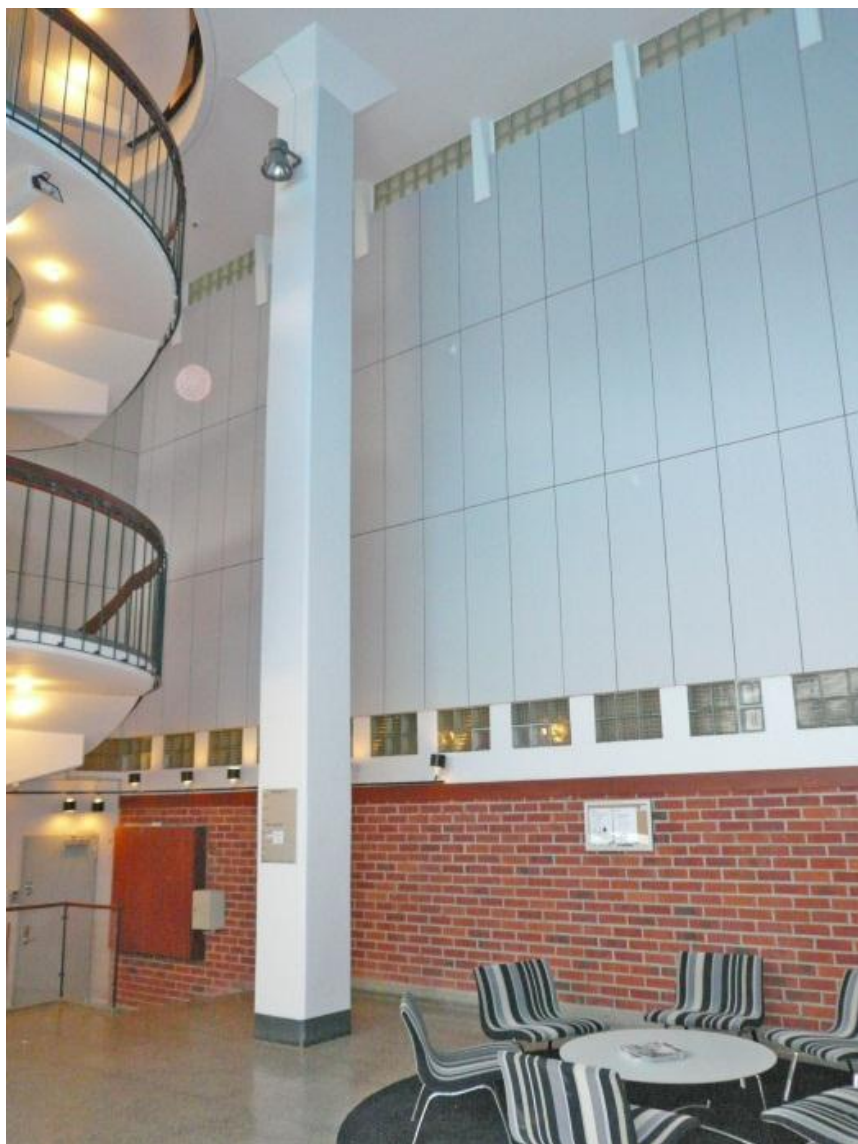
Pelarkonstruktionen är tydlig i trapphuset. Notera raderna av betongglas, en typ av glas Erskine ofta använde i industriarkitekturen.

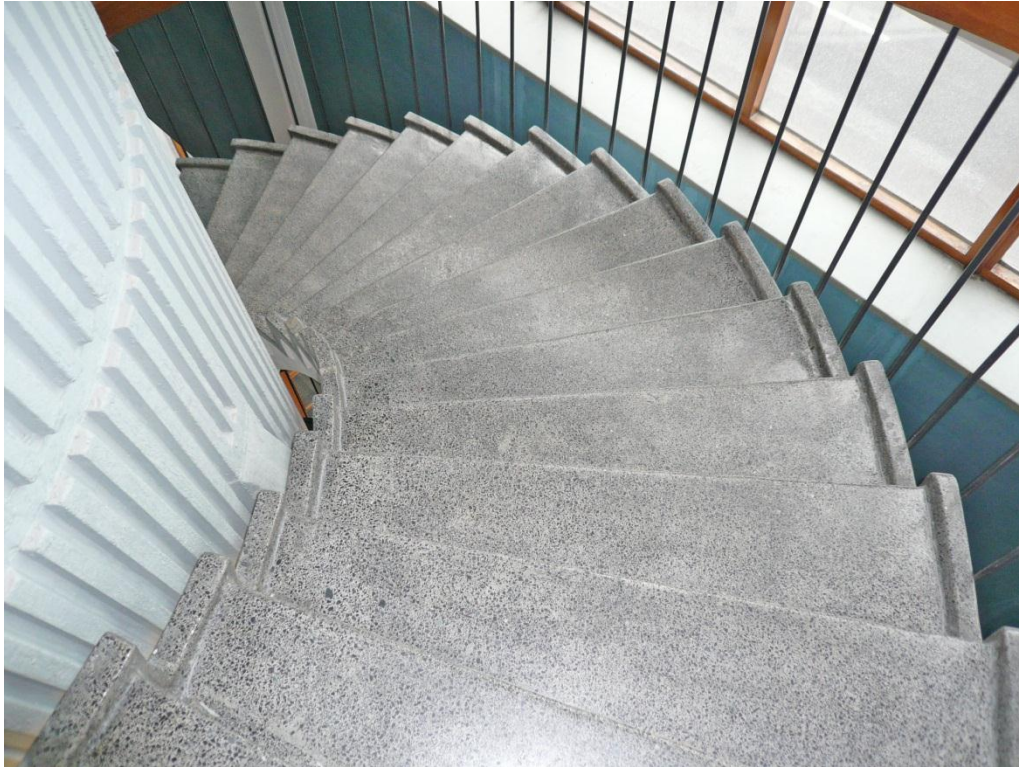
Trapploppet löper fritt från fasaden.

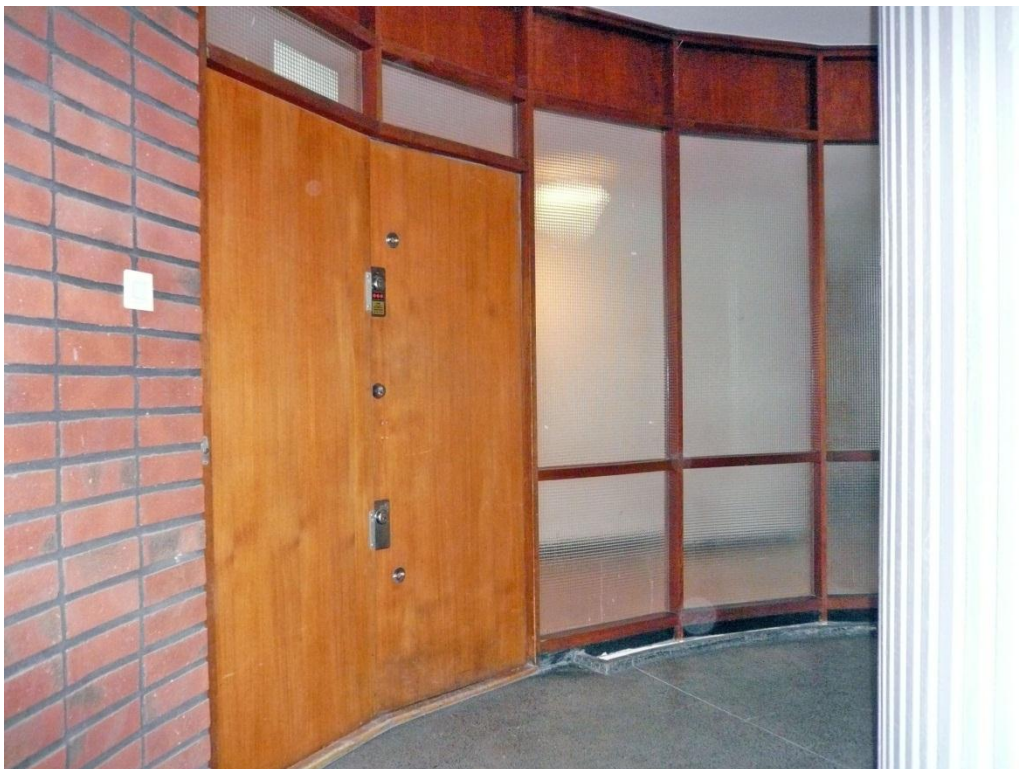
Den nedersta kontorsvåningen med entré som följer trapploppets form. Till vänster fasadtegel murat utan förband och med svarta fogar, ett tema som går igen inne i kontorsplanen.

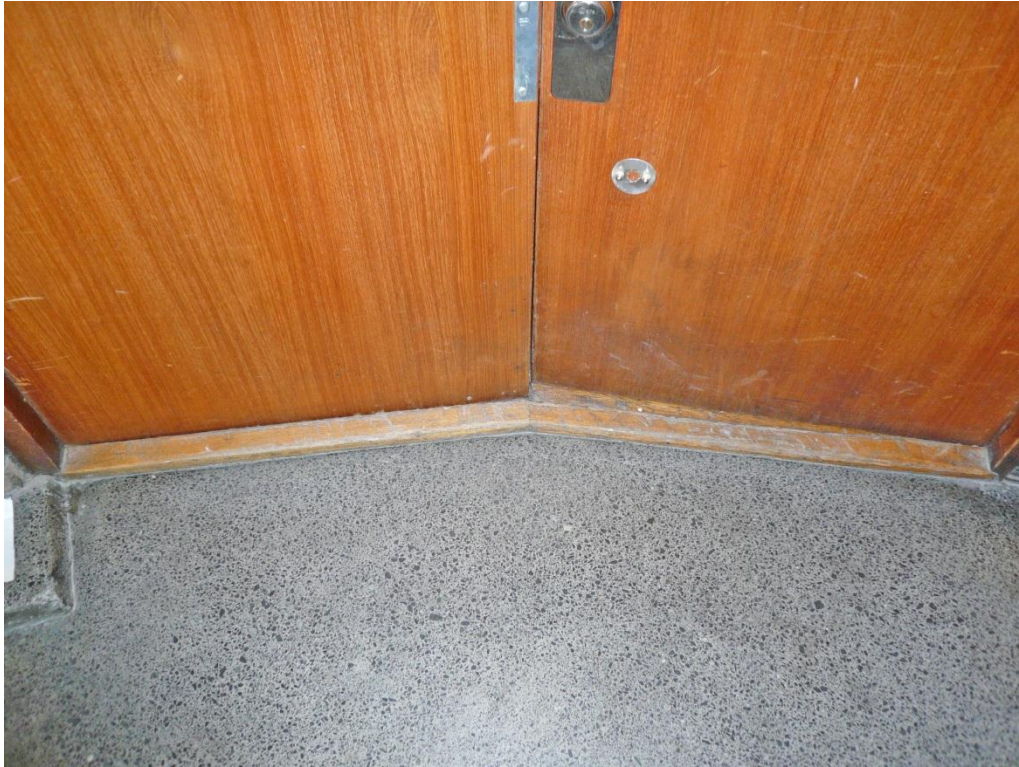
Omsorgsfullt utformat entréparti med dörrblad och tröskel i vinkel.

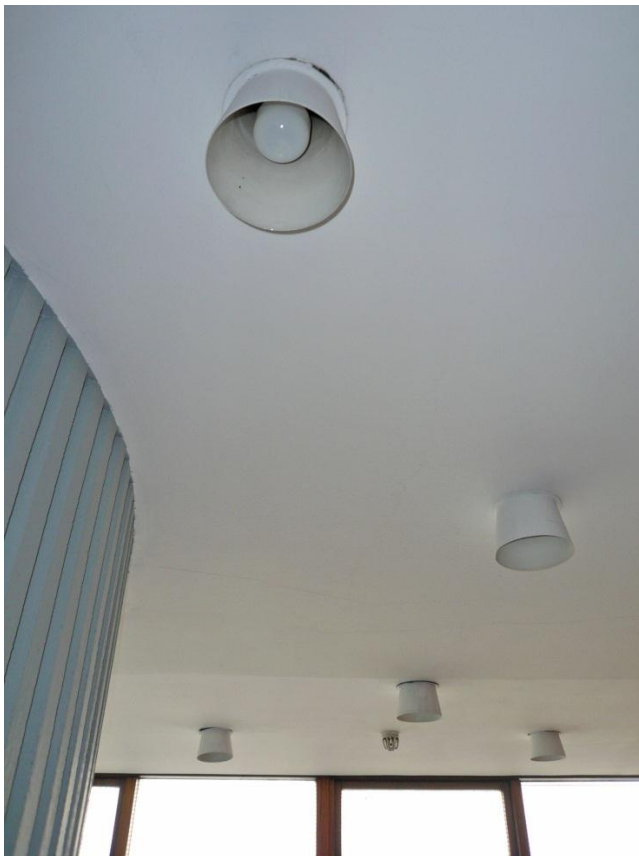
Ursprungliga armaturer med plåtskärmar på vilplan.

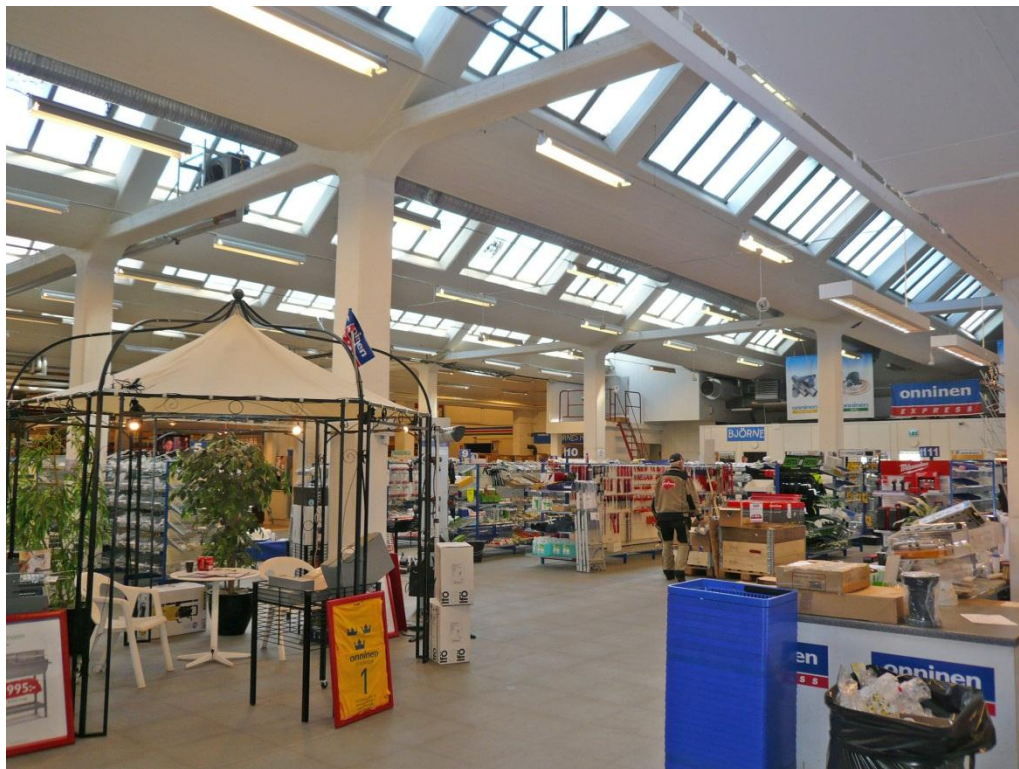
Onniners lokaler. Det böljande lanternintaket ger mycket ljus. Den bärande betongkonstruktionens takstolar har en dekorativ form.

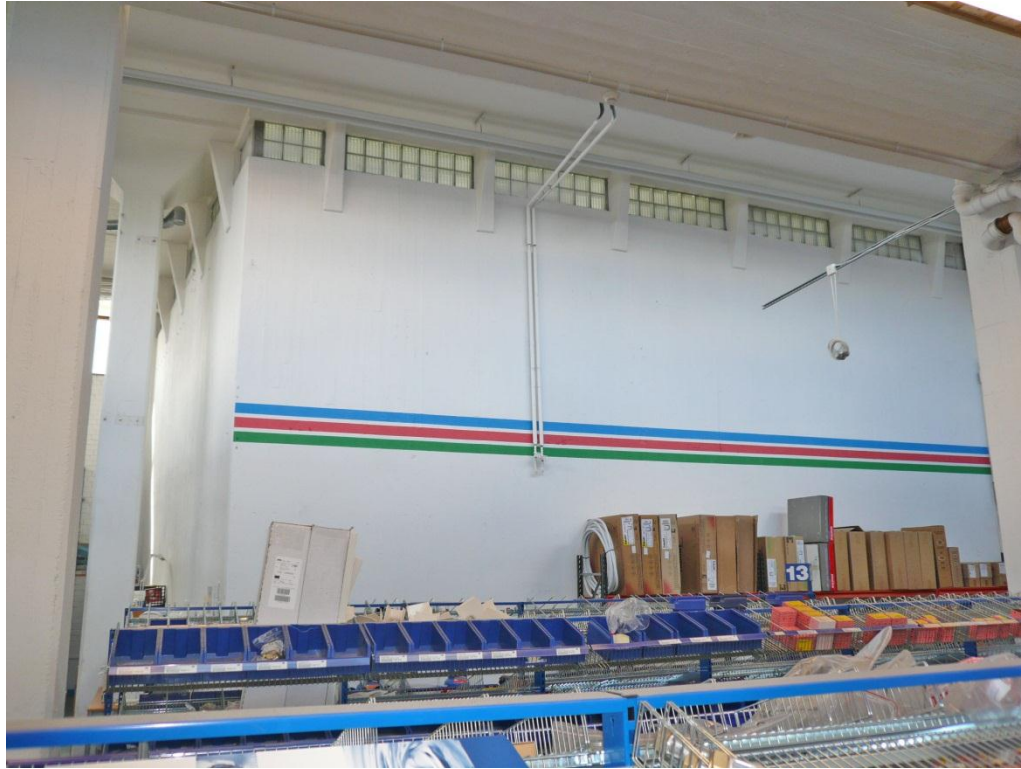
Huvudtrapphuset med entré från Hallvägen ligger innanför den vita kuben. Pelar- bjälklagkonstruktionen blir extra tydlig inne i Onninens lokaler.

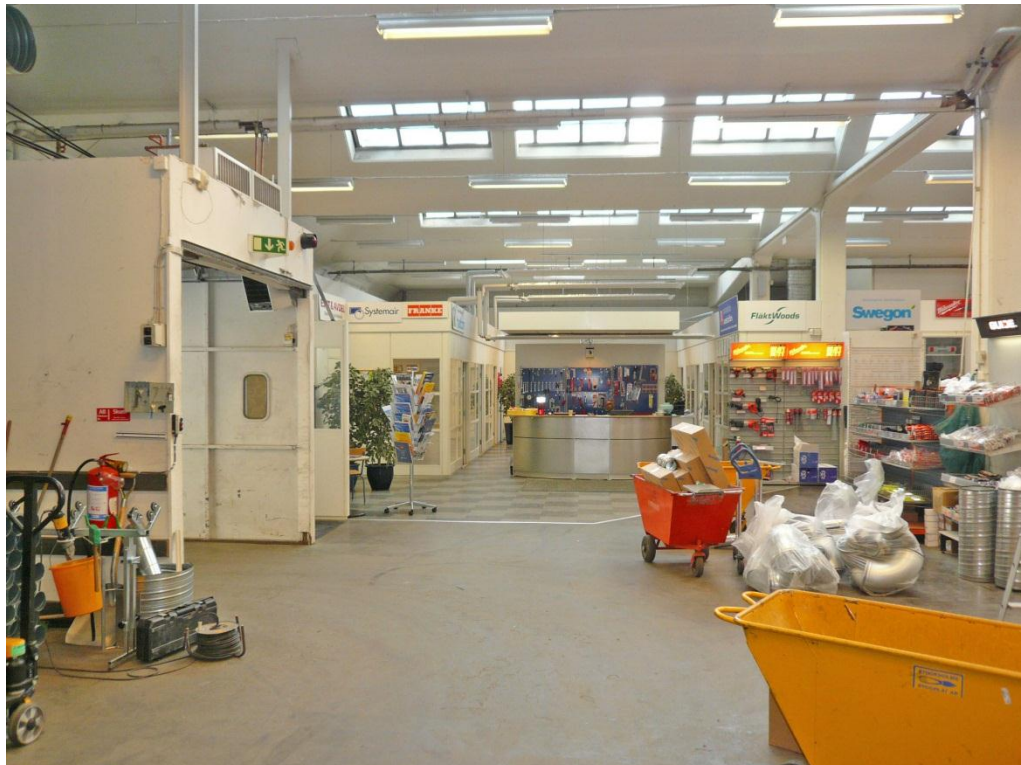
Ventilationsgrossisten. Till vänster lastintaget med vindfång från lastkajen. Rakt fram rum i rummet för kontor m.m.

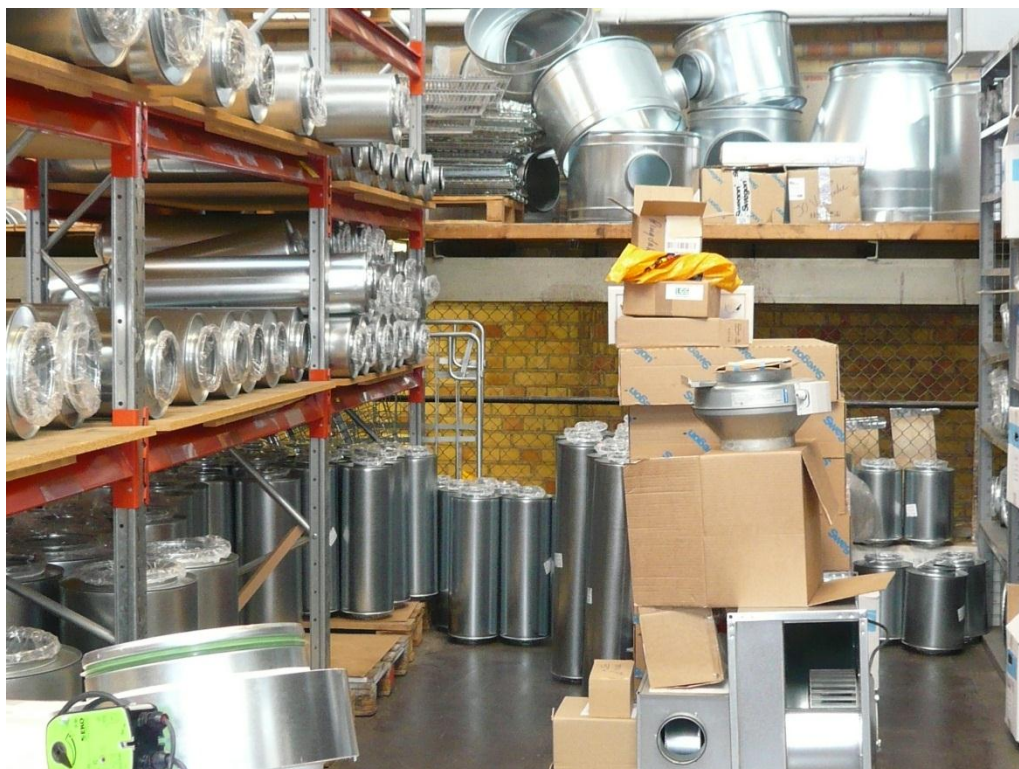
Väggpartier av gult tegel i Ventilationsgrossistens lokaler.

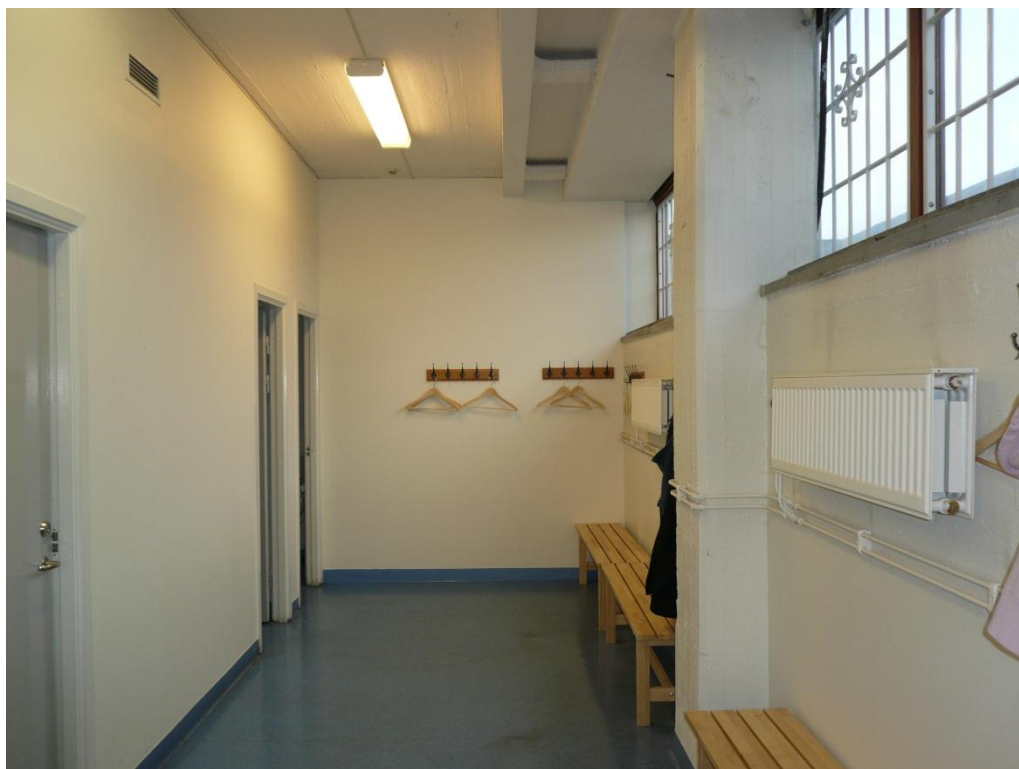
Omklädnings- och duschrum i gymmet på plan 1 ½. Här finns endast överljusfönster. Fönstren har ursprungliga teakpartier. Tak, pelare och väggar har ganska råa betongytor med spår av brädformar.

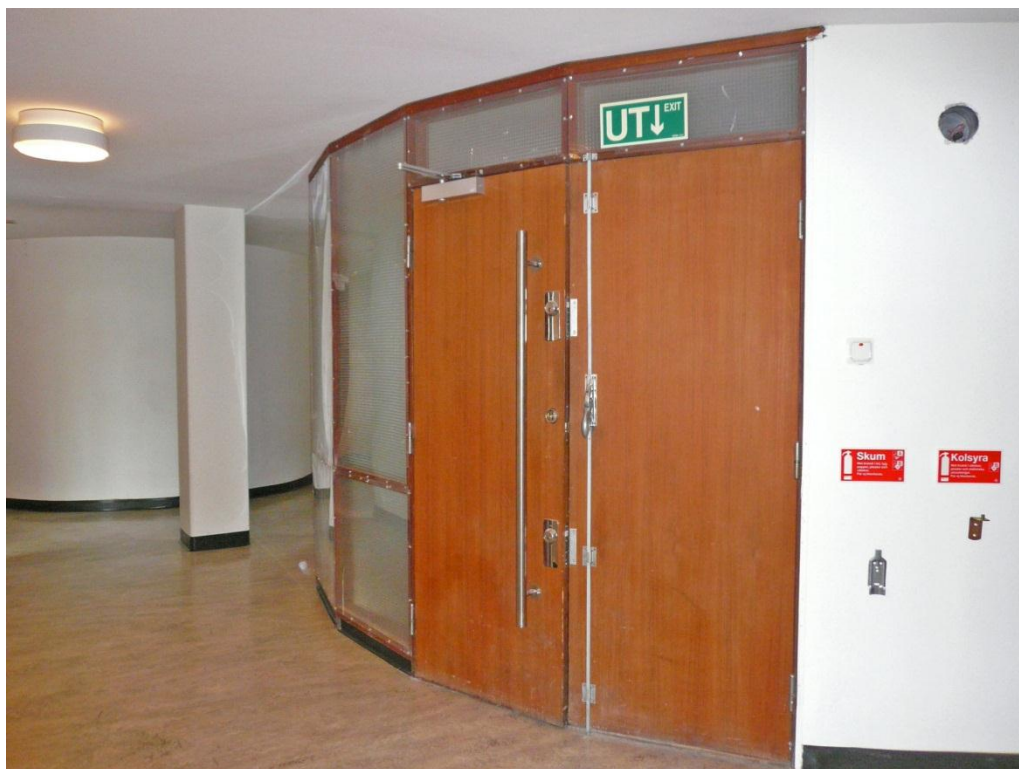
Entrépartiet av teak på plan 2 följer trapphusets runda form. I bakgrunden det ovala, helt slutna konferensrummet som ligger fritt i den längsgående hallen.

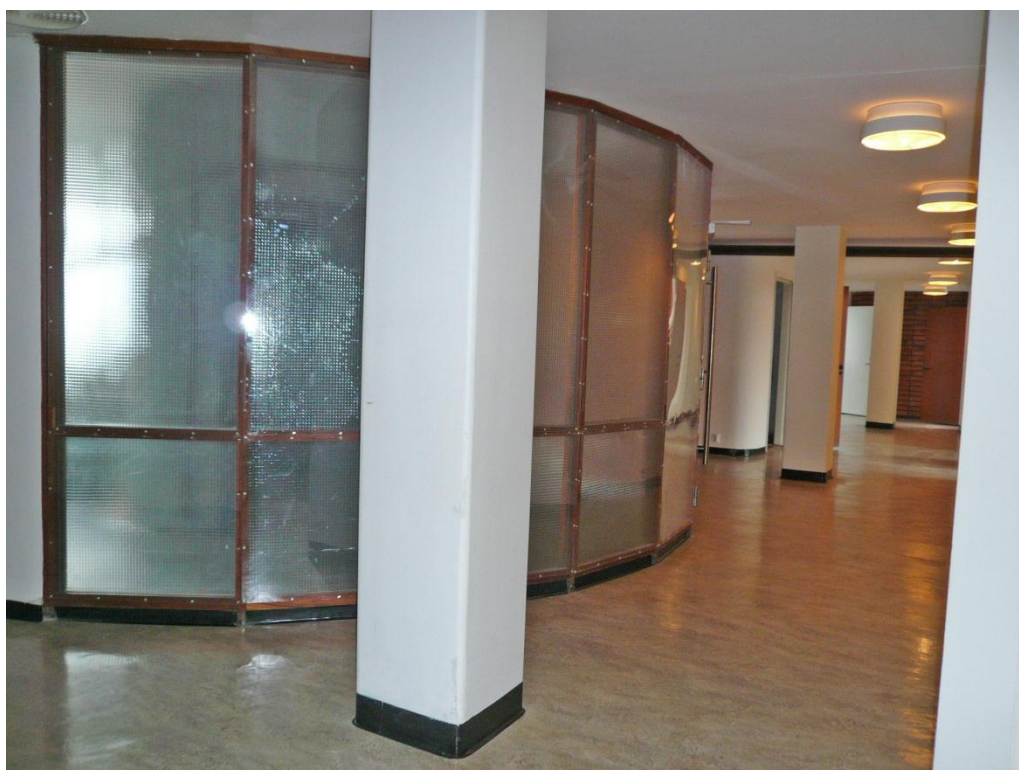
Entrépartiet från andra hållet. Bakom glaset skymtar det runda hisschaktet i trapphuset. I hallen, till vänster, syns ett rum med rundade hörn och till höger en vägg med rött fasadtegel som har en rundad form som idag fortsätter in i ett kontorsrum. Ursprungligen var hela den tegelklädda rundningen del av hallen.

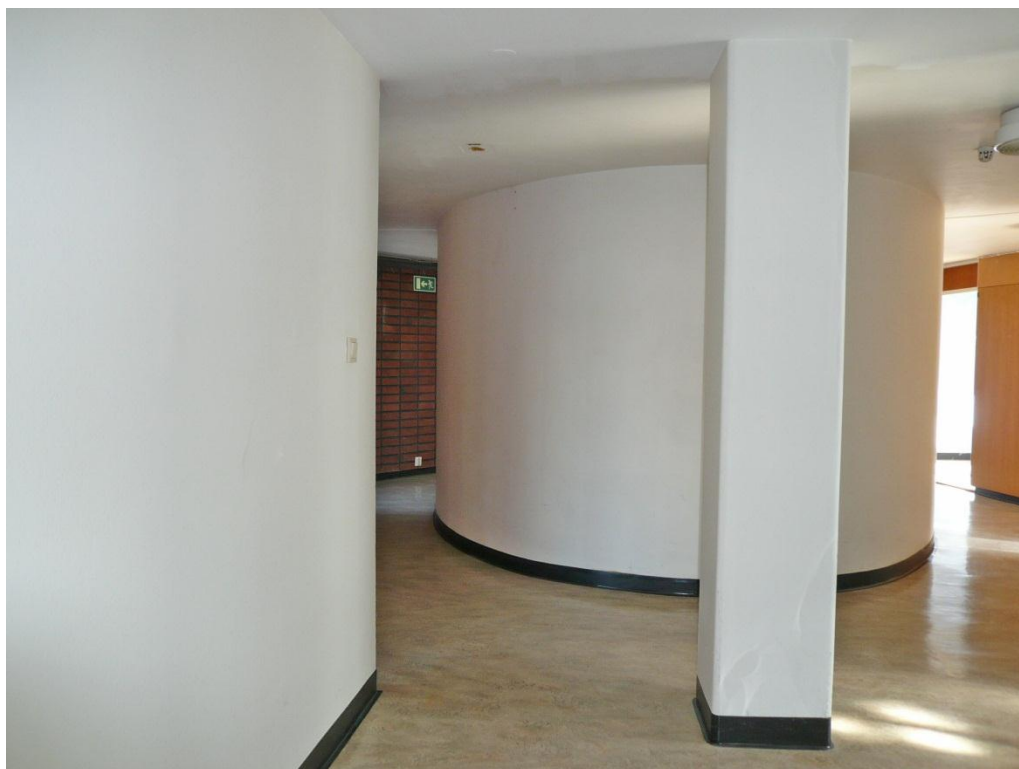
Det ovala helt slutna konferensrummet. I bakgrunden till vänster en vägg med rött beklädnadstegel med svarta fogar och till höger en vägg klädd med furupanel.

Det slutna konferensrummet (rum 119) har en säregen oval form och är helt utan fönster, med endast en smal teakdörr som öppning. Golvet är klätt med en heltäckningsmatta och väggarna med en smal, stående furupanel. Taket är slätt och vitt, med infällda spotlights. I den södra sidan finns en slät vitmålad yta i panelen där det sitter tretton rör av terrakotta, vilka leder till ett ventilationsschakt i rummets vägg.

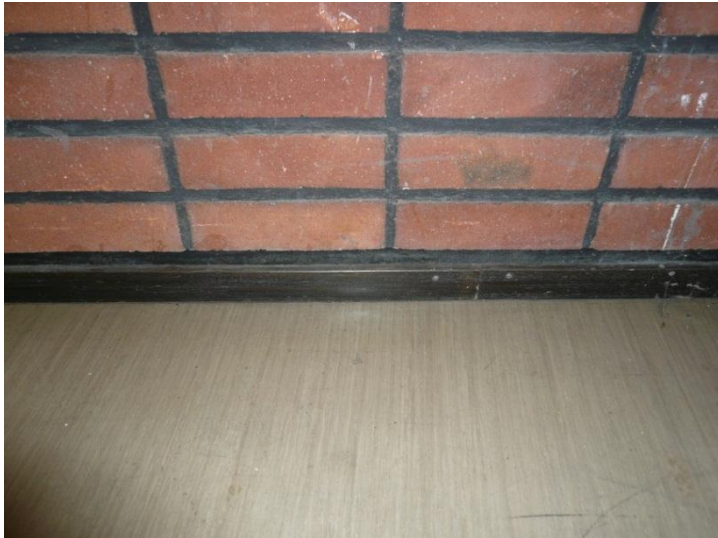
Fotlisterna på alla våningsplan utgörs av släta, svartmålade trälistor, som på denna bild, eller av svarta gummilister som på bilden nedan.

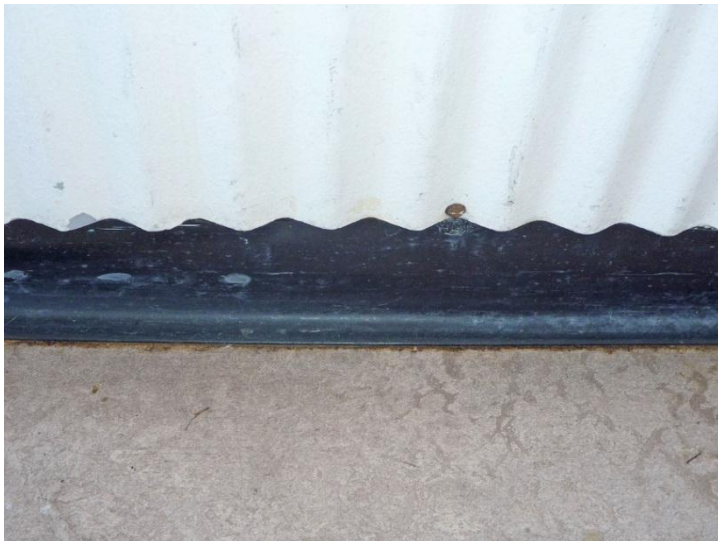
Svart, ursprunglig gummilist sitter i underkant av alla bröstningar.

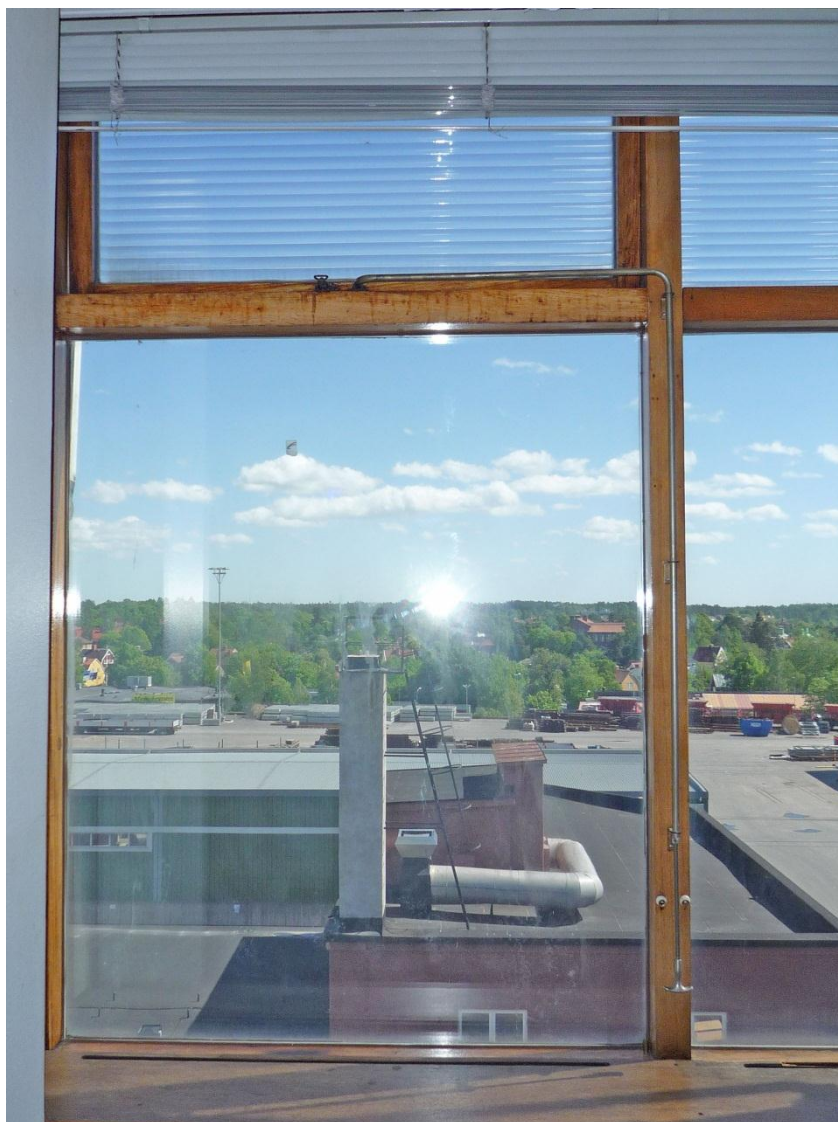
Curtainwallfasadens fönsterpartier med öppningsbara överljusfönster. Notera öppningsmekaniken i metall som gör att fönstret öppnas när man vrider på det lilla krokiga handtaget längst ner. Fönstren i överljusen har en frostad yta med ränder.

Fönstren är utan undantag av teak med fönsterbänkar av samma material. Fönstren är till största delen fasta, med isolerglas monterat i karmar. I den översta luften finns ibland öppningsbara bågar av teak, som man öppnar med en vridbar arm av metall. I några rum där renoveringsarbetet påbörjats har några fönsterbänkar av teak tagits bort (rum 106 och 108). Under fönsterbänkarna sitter småsinuskorrugerad, vitmålad plåt som döljer radiatorer. I de rum där renovering inletts har plåtarna tagits bort och i rum 105 ersatts av släta, sprutmålade träfiberskivor.

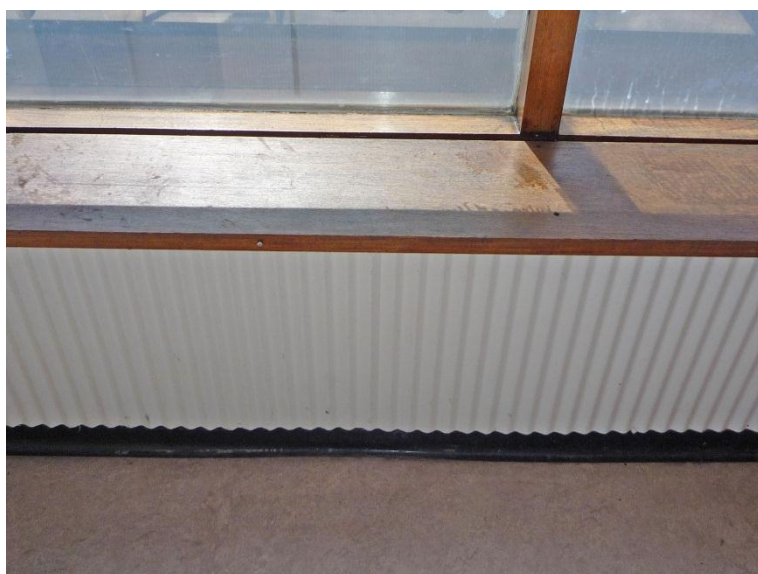
Närbild på ursprunglig fönsterbröstning av småsinuskorrugerad plåt.
