KV CHARKUTERISTEN 5

Antikvarisk förundersökning
2011-06-17

**KV CHARKUTERISTEN 5,
ENSKEDE, STOCKHOLM**

Antikvarisk förundersökning genom:
Anna Birath, byggnadsantikvarie
Maria Lorentzi, byggnadsantikvarie
2011-06-15

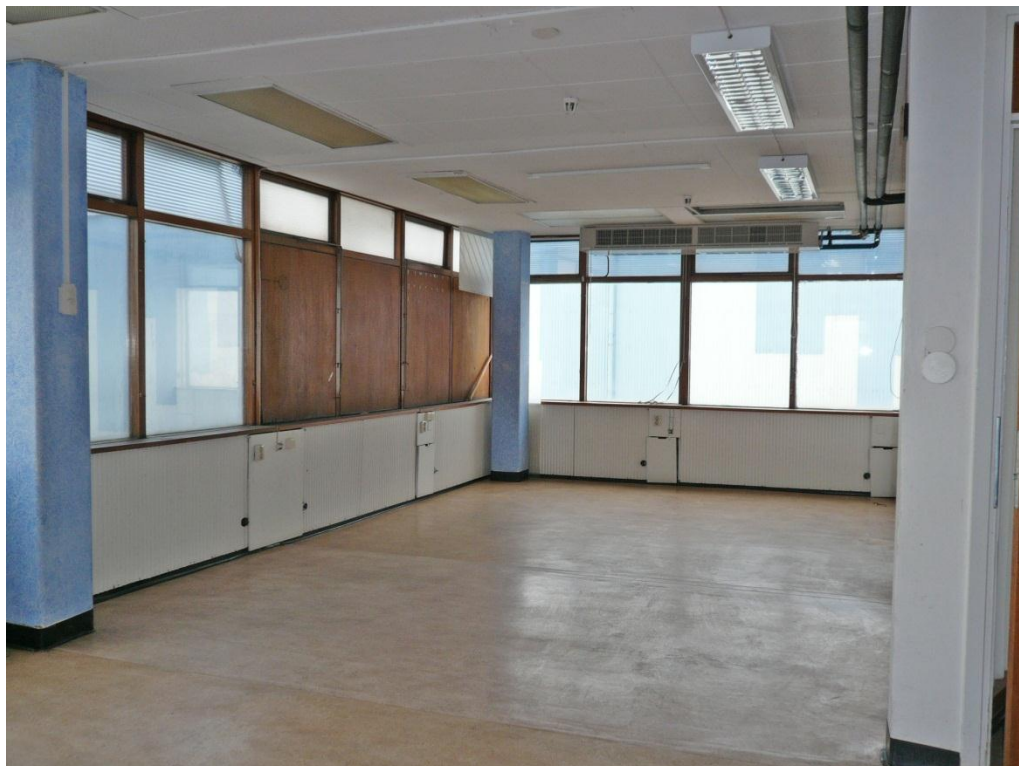
Rum 115 med de för chefsrummen så typiska teaskkivorna i fönstren. Ursprungligt undertak med infällda armaturer. Småsinuskorrugerad bröstning med öppningsbara luckor till installationer och vred. Ursprungliga fönsterpartier i curtain wall-fasaden och fönsterbänkar av teak.

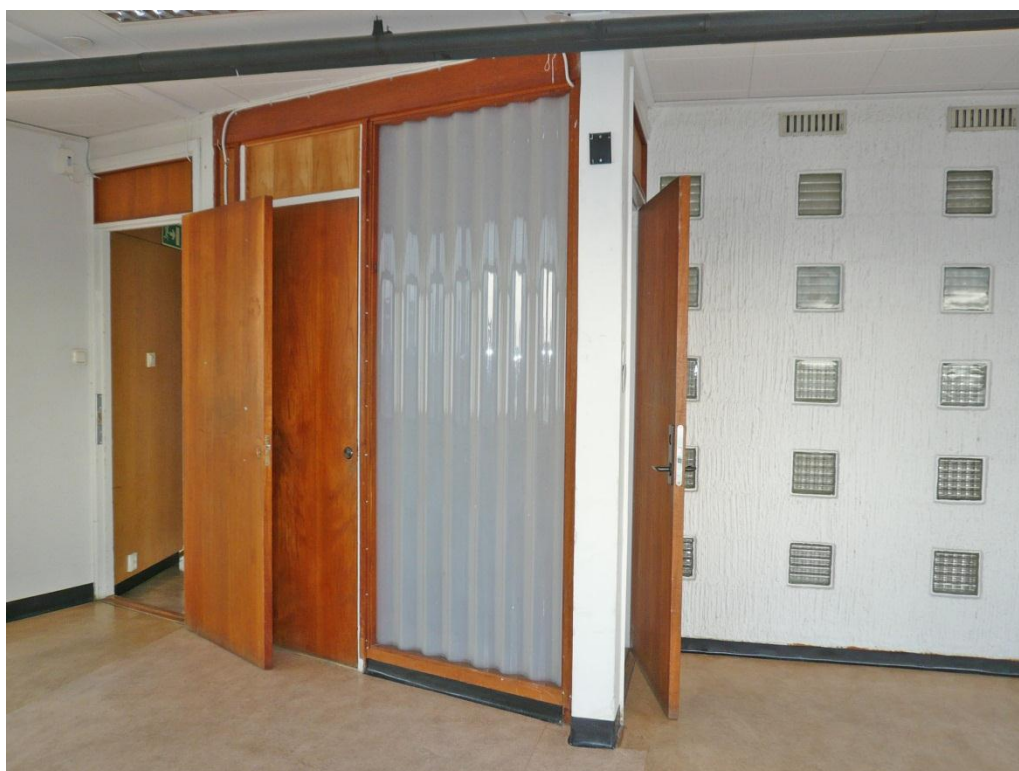
Rum 115 med sina intressanta väggmaterial av korrugerad plast och putsade lättbetongblock och betongglas. Typiska dörr- och väggpartier av teak.

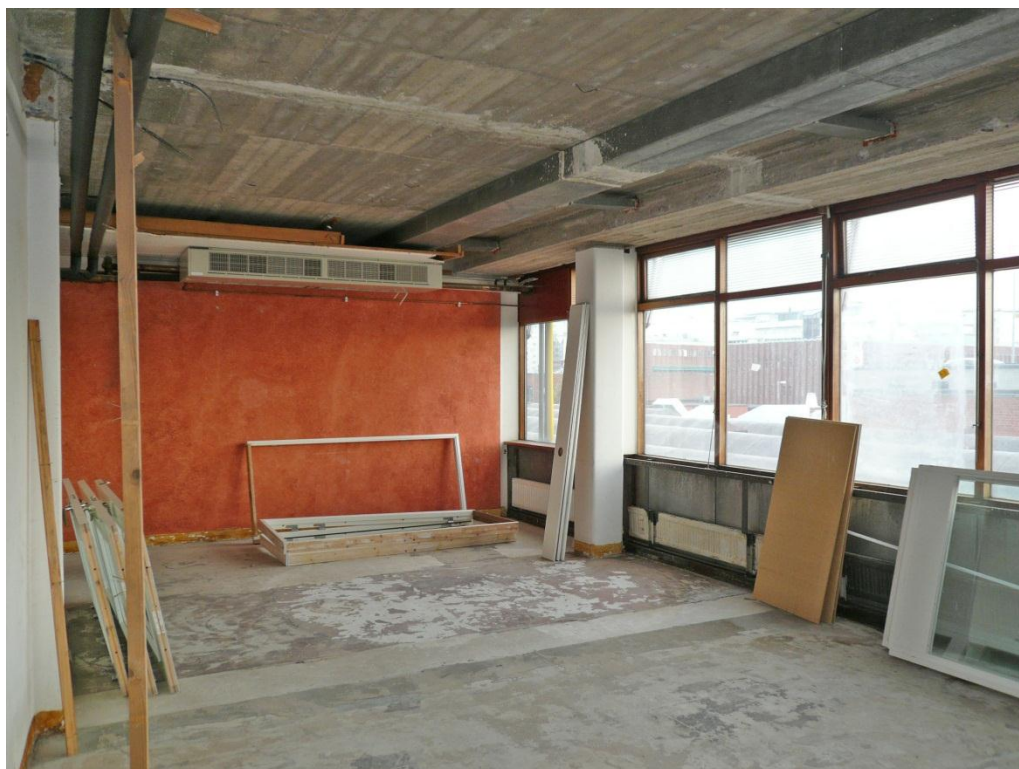
Rum 115 där renoveringsarbete påbörjats och ursprungliga material tagits bort. Till höger ser man hur radiatorerna är monterade i alla rum och den metallkonstruktion som bär fönsterbänkarna och fönsterbröstningarna. Under radiatorerna ska det finnas don för insprutning av varmluft. Rakt fram i bild kan man se hur undertaket varit monterat på träreglar.

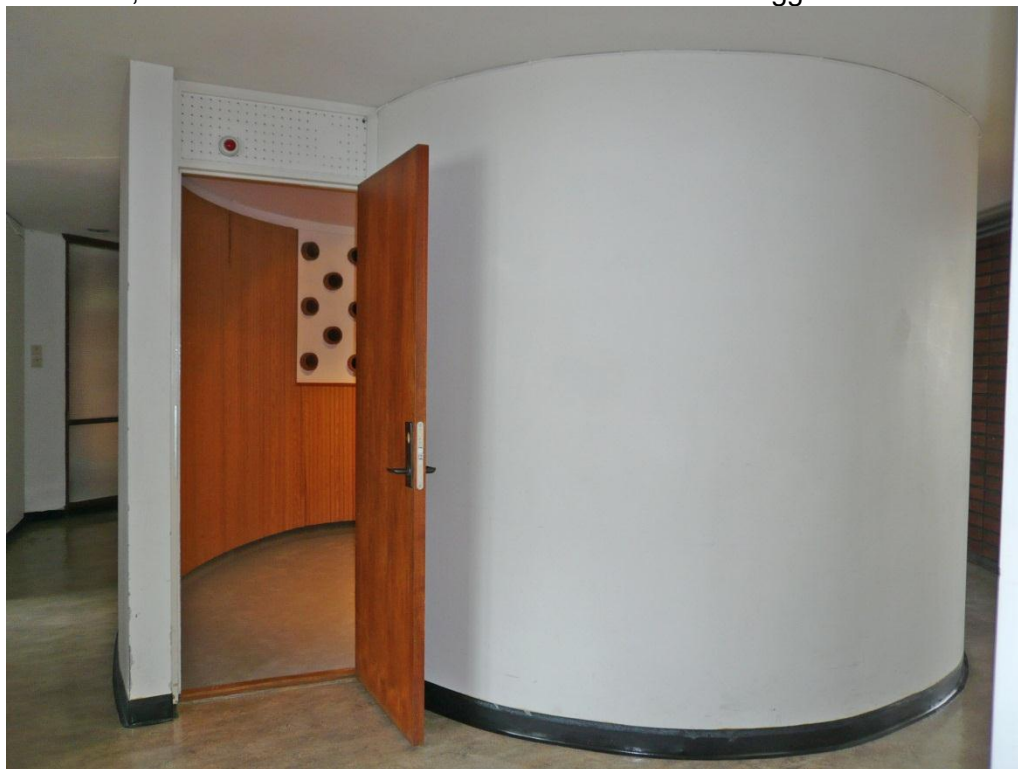
Konferensrummet, rum 119, från dess entrésida. Här ser man några av de 13 terrakottarören som leder till ventilationsschaktet.

Det slutna konferensrummet (rum 119) har en säregen oval form och är helt utan fönster, med endast en smal teakdörr som öppning. Golvet är klätt med en heltäckningsmatta och väggarna med en smal, stående furupanel. Taket är slätt och vitt, med infällda spotlights. I den södra sidan finns en slät vitmålad yta i panelen där det sitter tretton rör av terrakotta, vilka leder till ett ventilationsschakt i rummets vägg.

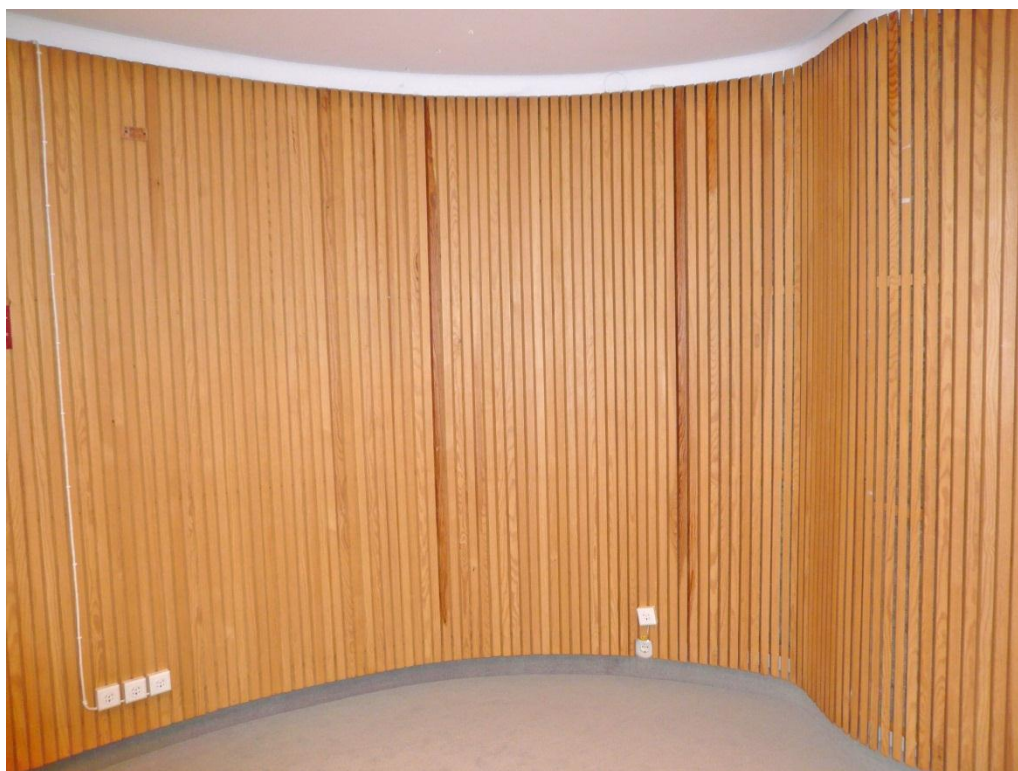
Rum 119 är helt klädd med en stående, smal furupanel.

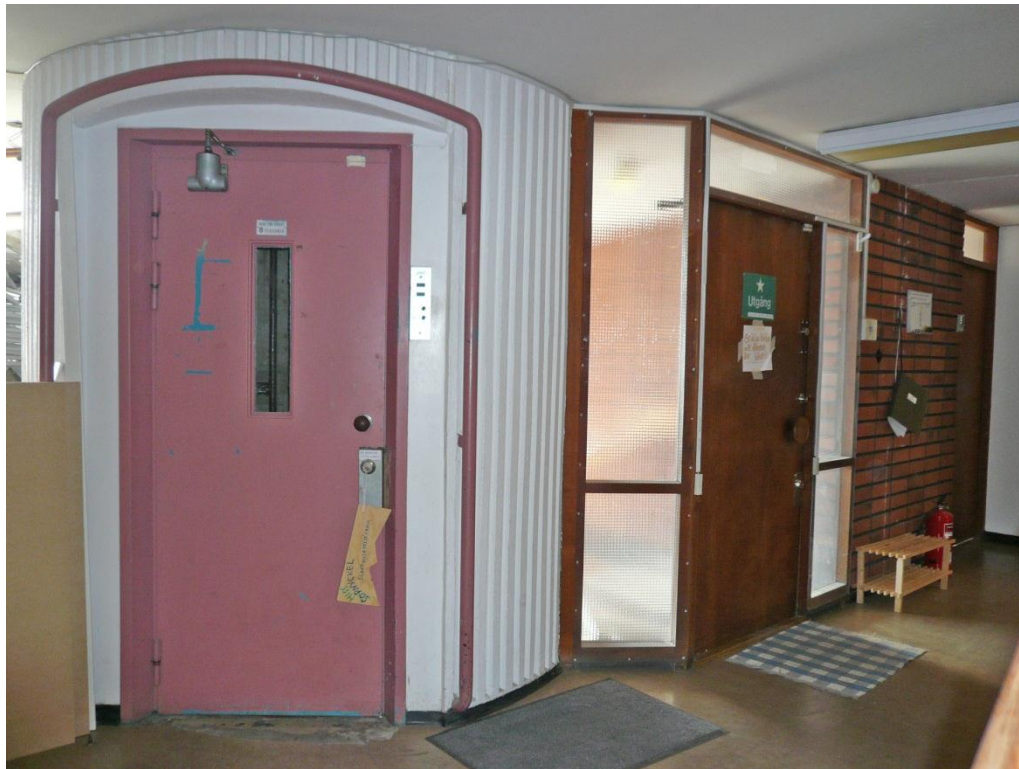
Entrén till våning 2 trappor med glasat teakparti. Här angör hissen direkt in på kontorsplanet. Runt hissens baksida löper en smal internttrappa upp till våning 3 trappor (för foto på trappa se våning 3 trappor).

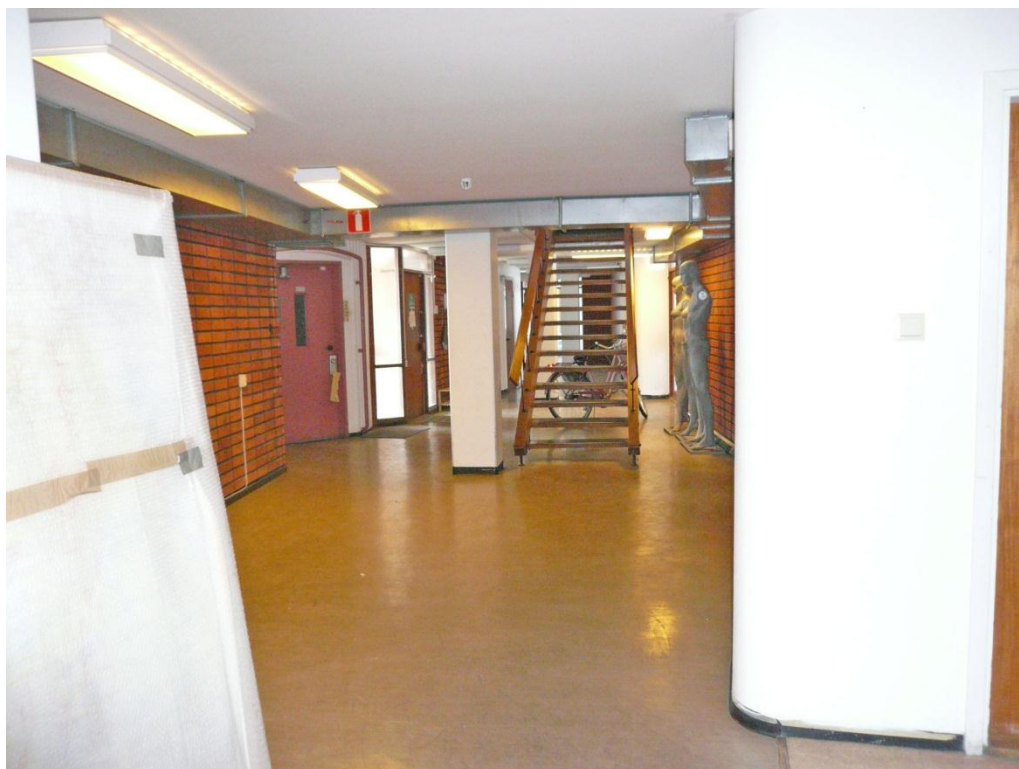
Den centrala hallen, rum 201 vidgar sig runt den smäckra intertrappan och får konturen av ett skepp. Till vänster hiss och entré. På detta plan är många av hallens väggar klädda med rött tegel med svarta fogar.

Mellan våning 2 och 3 trappor finns tre trappförbindelser. Den centrala internttrappan mitt i hallen har en smäcker konstruktion av teak och svartmålade tunna stag samt räcken av smide med handledare och steg av teak. På stegen ligger samma räfflade gummimatta som sitter på hissorgens innerväggar. Dess luftiga utformning är typisk för Erskines arkitektur. Utmed hisschaktet löper ytterligare en intern trappa, som utgör en smalare fortsättning på huvudtrapphusets trappa. Denna internttrappa har också en smäcker utformning och konstruktion i teak och stål som liknar den centrala internttrappans. Vid den nordvästra gaveln finns en tredje internttrappa med enkel utformning.

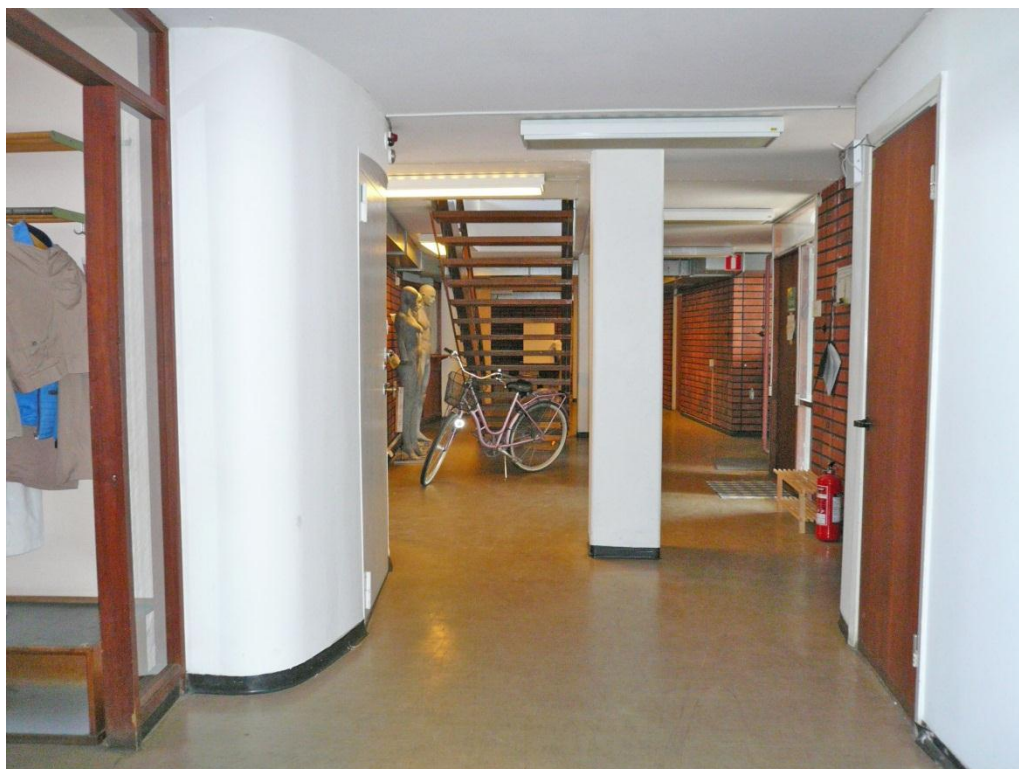
Hallen mot andra hållet. Till vänster kapprummet med glasade teakpartier, ursprunglig skohylla/bänk och klädhängare.

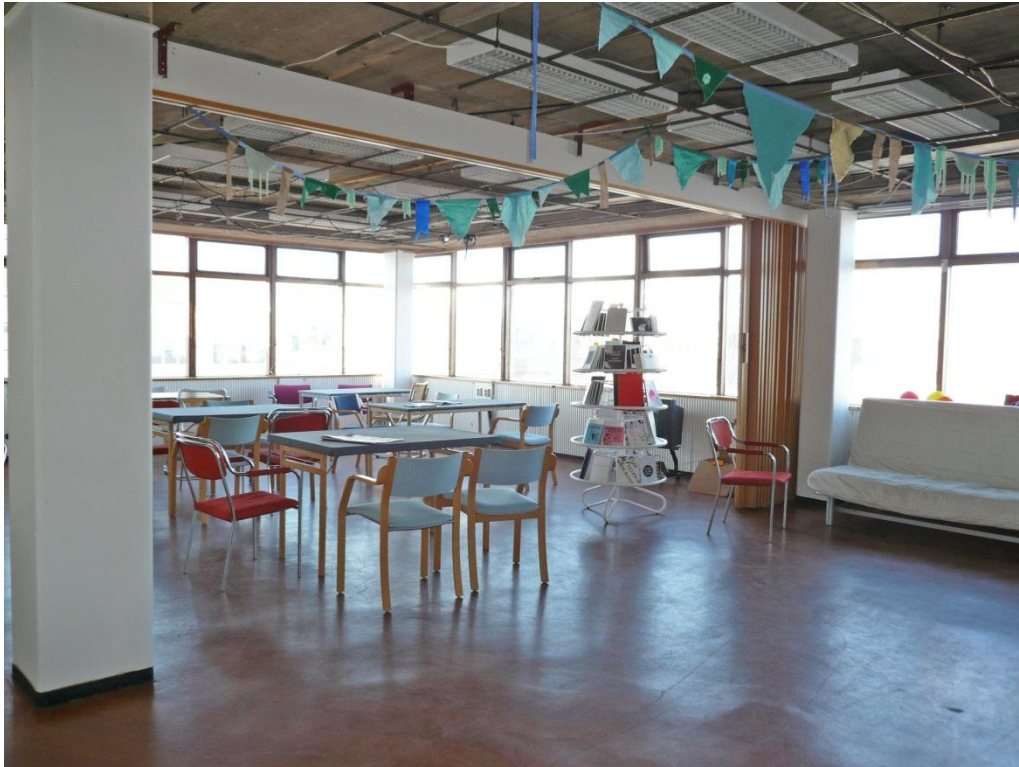
Rum 207 med kök och matsal. Funktionerna är ursprungliga men köket var större än idag. Undertaket är nedtaget (ett sekundärt undertak).

I det stora fikarummet/matsalen (rum 207) sitter idag ett rutnät av rundstål som har burit ett sekundärt undertak med plattor av plåt. Den gjutna stommen är därmed frilagd och så även diverse ventilationskanaler m.m. som sitter monterat i taket. I rummet finns en fönsterdörr av teak som leder till en mindre balkong mot norr. Här finns också ett helt modernt kök med en disk mot rummet. Till köket (rum 108) leder en glasad teakdörr.

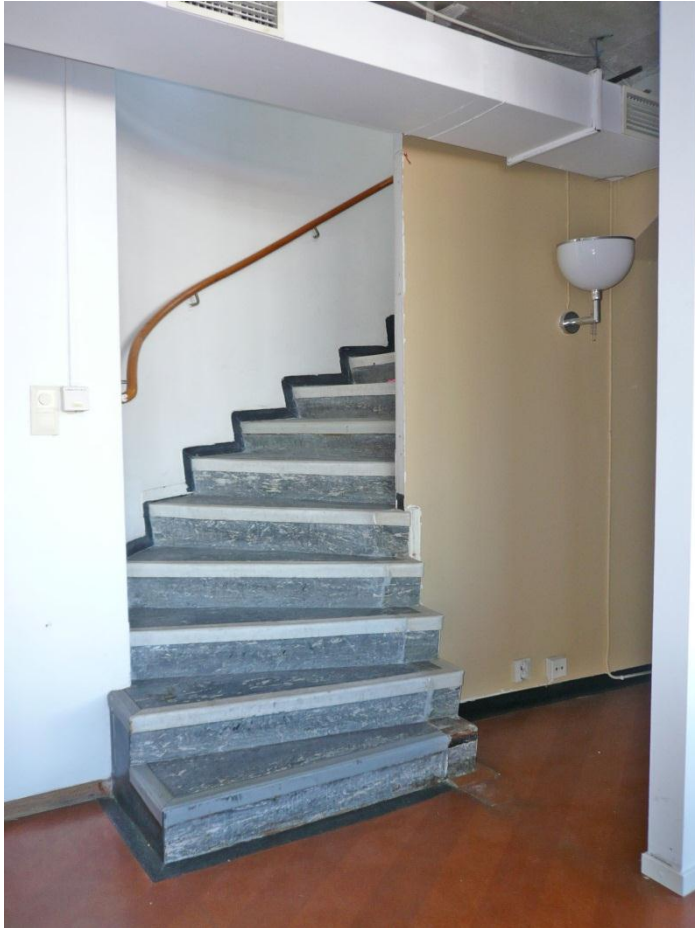
Den informella intertrappan i nordväst som förbinder rum 207 med våning 3 trappor.

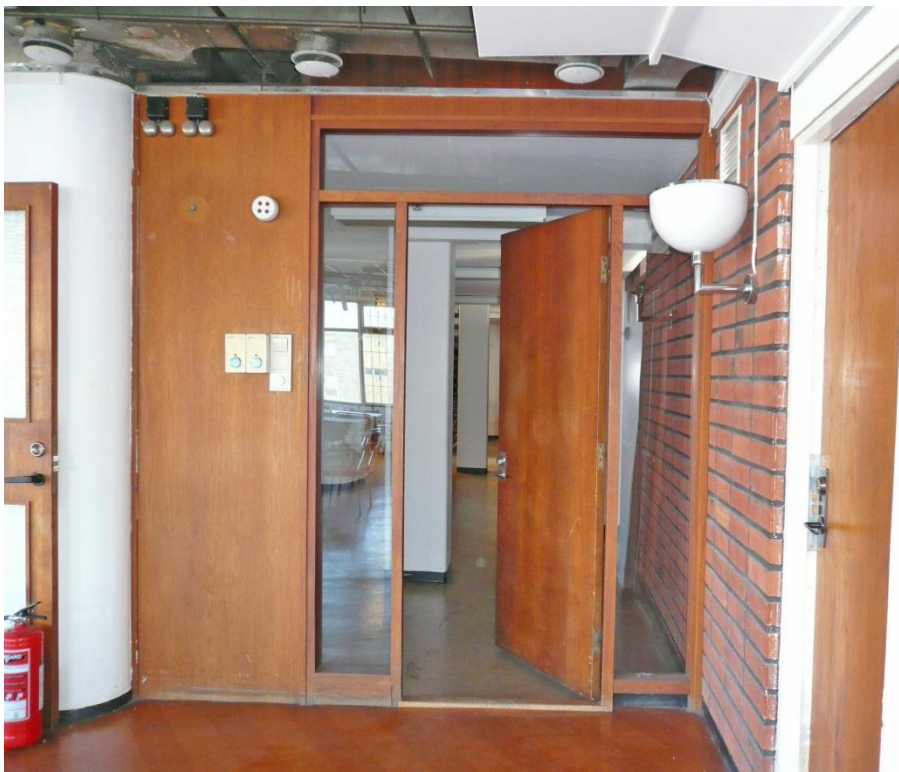
Rum 207, glasat teakparti mot den centrala hallen. Till vänster en teakdörr med frostat glas som leder till köket.

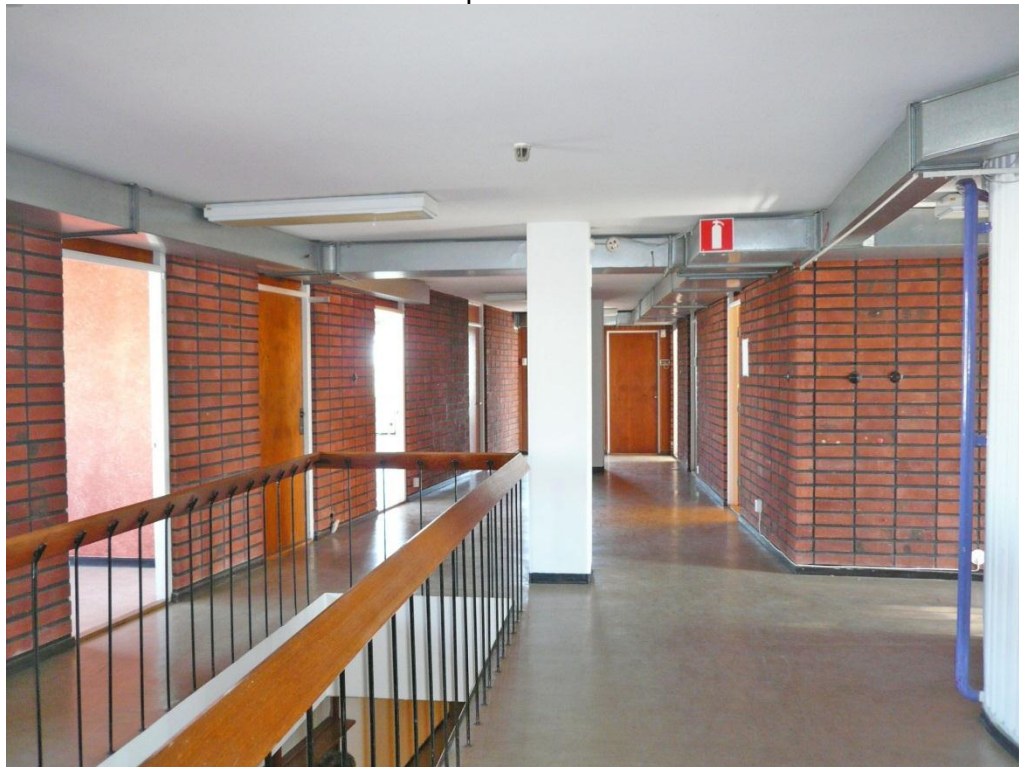
Den centrala hallen på plan 4, rum 301, som liksom på plan 2 har konturen av ett skepp.

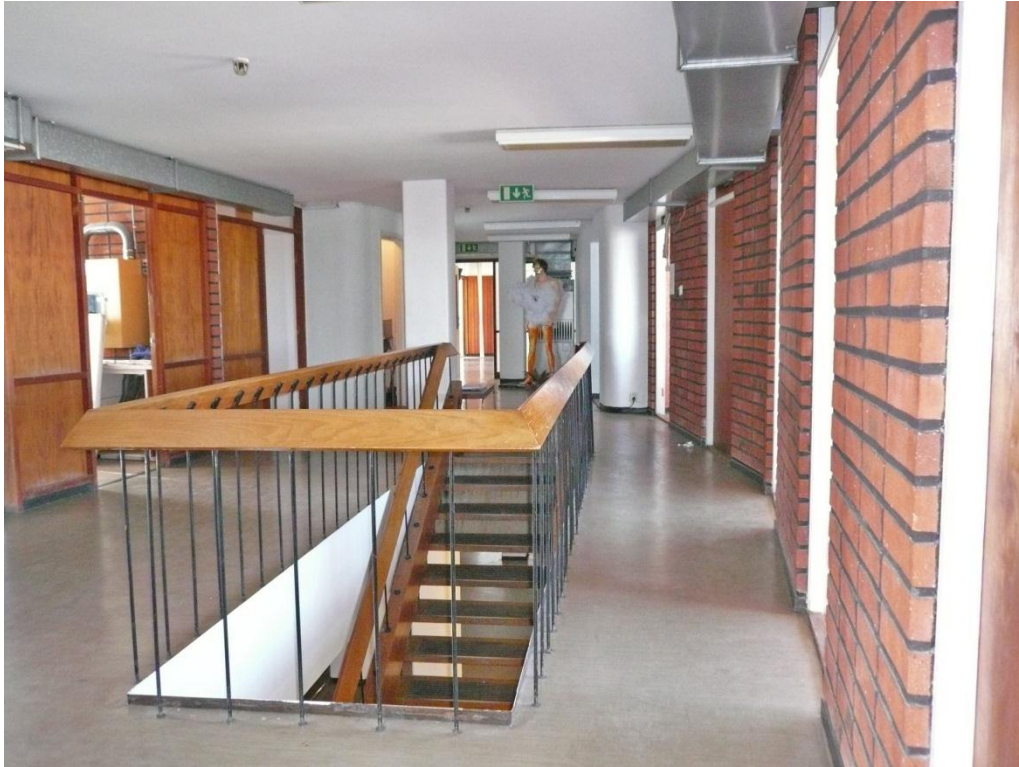
Hallen åt andra hållet. På trappans steg ligger samma typ av räfflad gummi matta som sitter på hissorgens innerväggar.

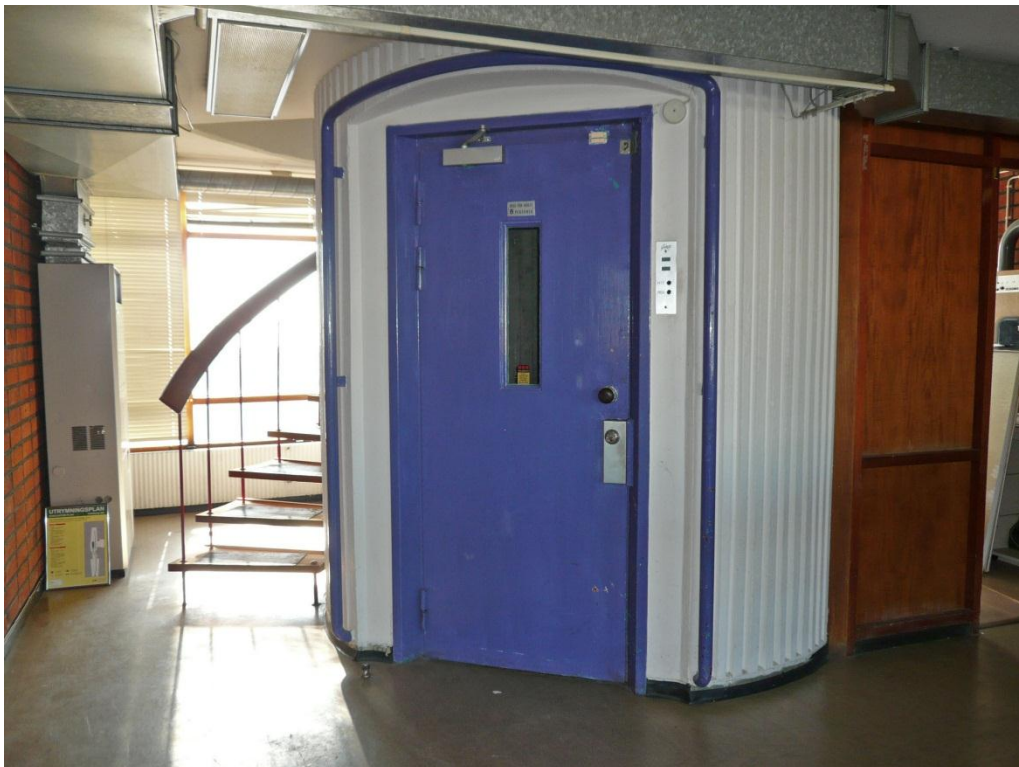
Det runda, räfflade hisschaktet och den smala interna trappan som här går upp till en av uppbyggnaderna på taket (teknikrum). Trappan har samma typ av smäckra utformning som den representativa interntrappan mellan plan 3 och 4.

Hissens cirkelrunda, korrugerade schakt har en iögonfallande form och spännande material som är viktiga för arkitekturen i både trapphus och kontorsvåningar. Hisschaktet, dörrarna, stötskyddet och hissen är därför mycket viktiga att bevara.

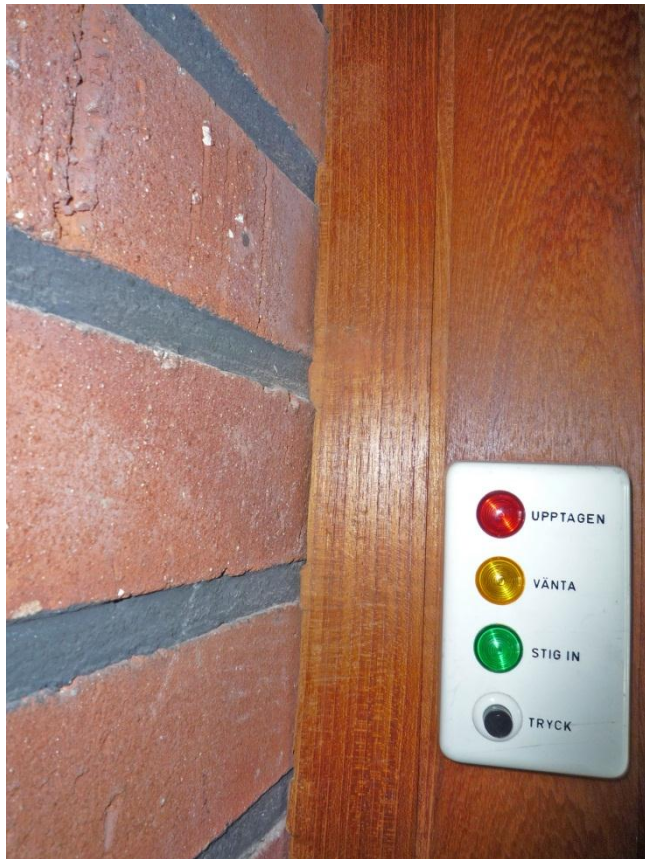
Exempel på detaljomsorgen. Dörrkarmen av teak är sågad så att den passar perfekt till teglets något indragna fogar.

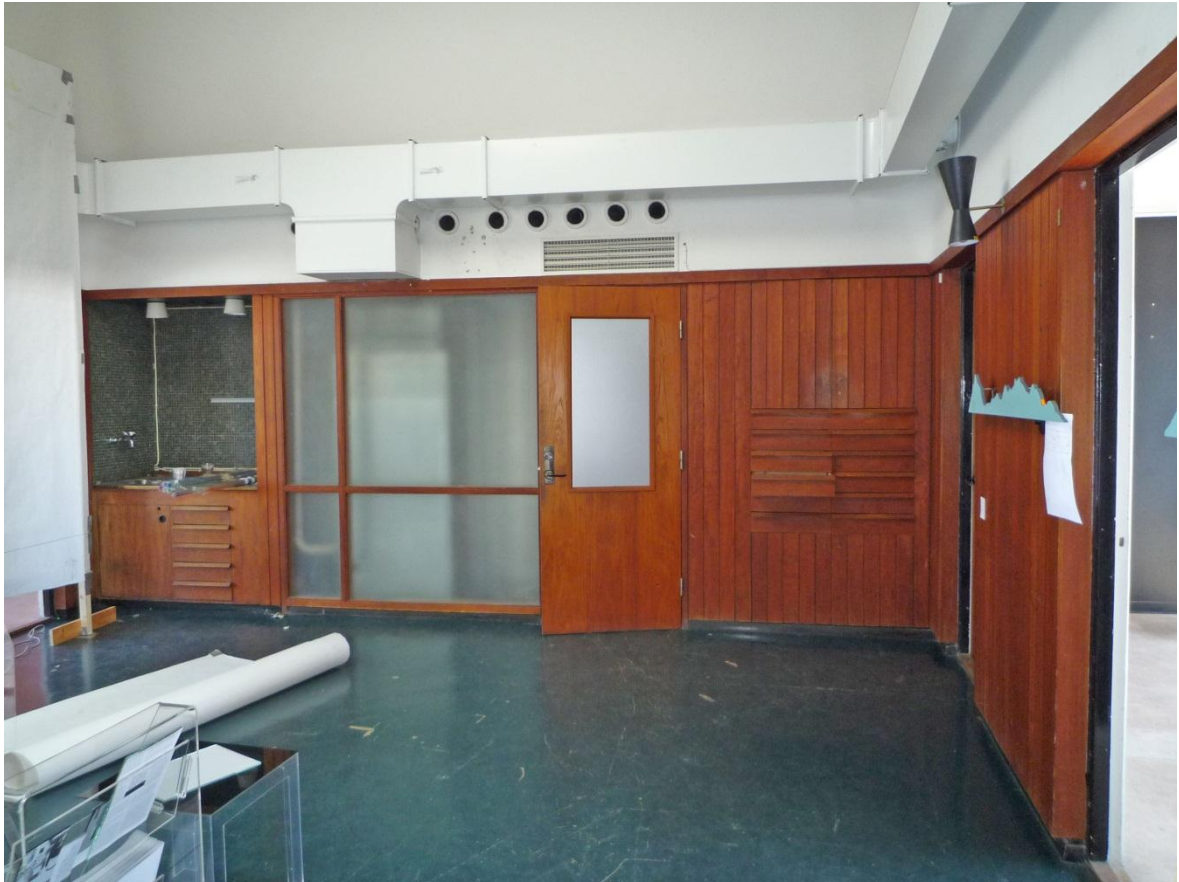
Konferensrum, rum 309 med teakinredning. Till vänster det lilla pentryt. Rakt fram den platsbyggda skåpsinredningen med lådor.

På plan 4 finns ett rum som sticker ut och det är ett stort konferensrum (rum 309) med en cirkelformad lanternin och inredningar av teak. Rummets väggar är klädda med skivor av teak och har skåpsinredning samt pentry med luckor och lådfronter av teak. Pentryts väggytor är klädda med grönblå småmosaik. På väggarna i konferensrummet sitter timglasformade armaturer med mörkt blågröna plåtskärmar. Taket är vitmålat och mitt i rummet står en vitmålad, kraftig betongpelare. Golvet är täckt av en linoleum- eller plastmatta men har täckmålats med en blågrön, blank färgtyp.

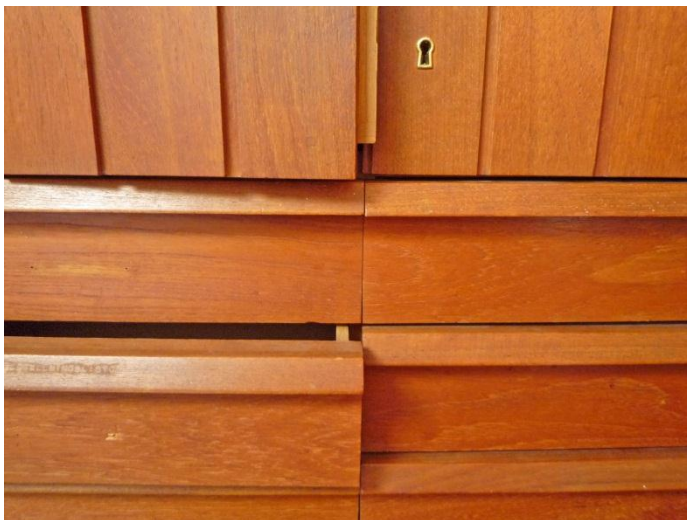
Detalj av skåpsinredningen.

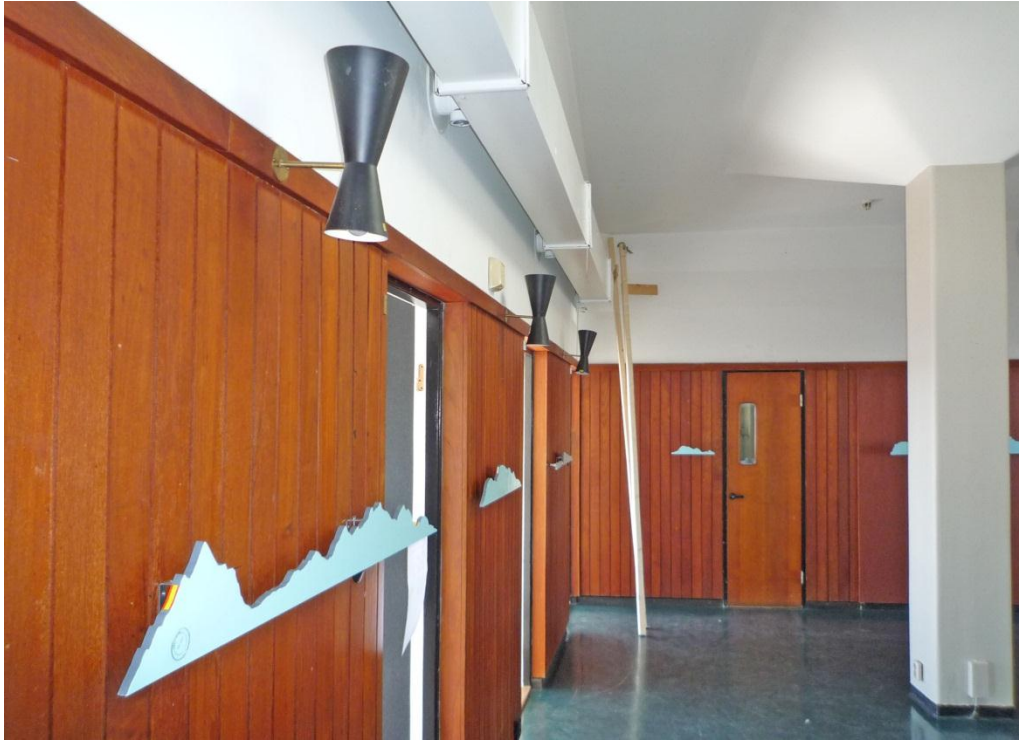
Teakpanelen fortsätter runt rummet. Dörren med den lilla glasningen vetter till intertrappan som i sin tur leder ner till lunchrummet och köket.

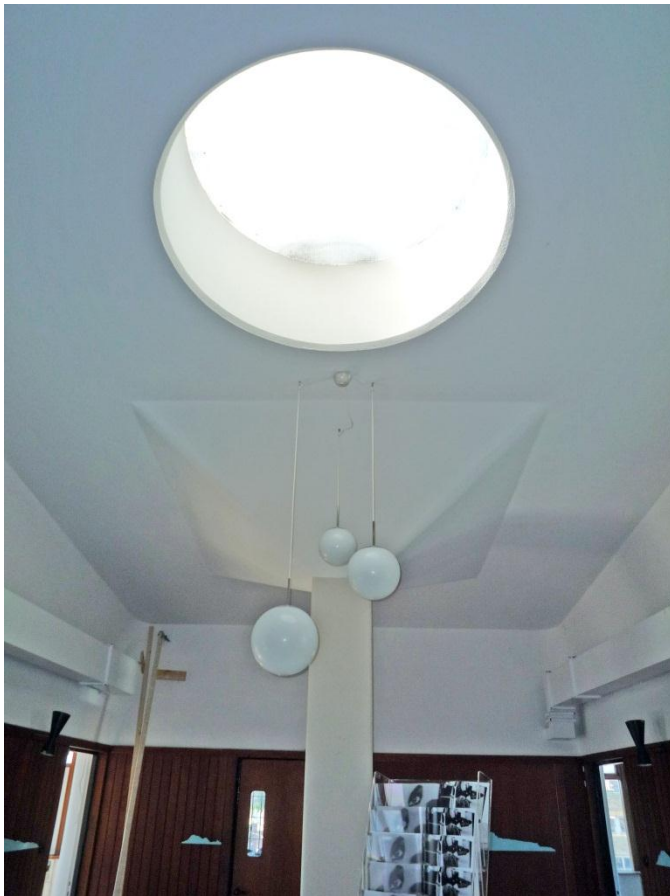
I rummets tak sitter en rund lanternin som samspelar med pelarens fyrkantiga bas.

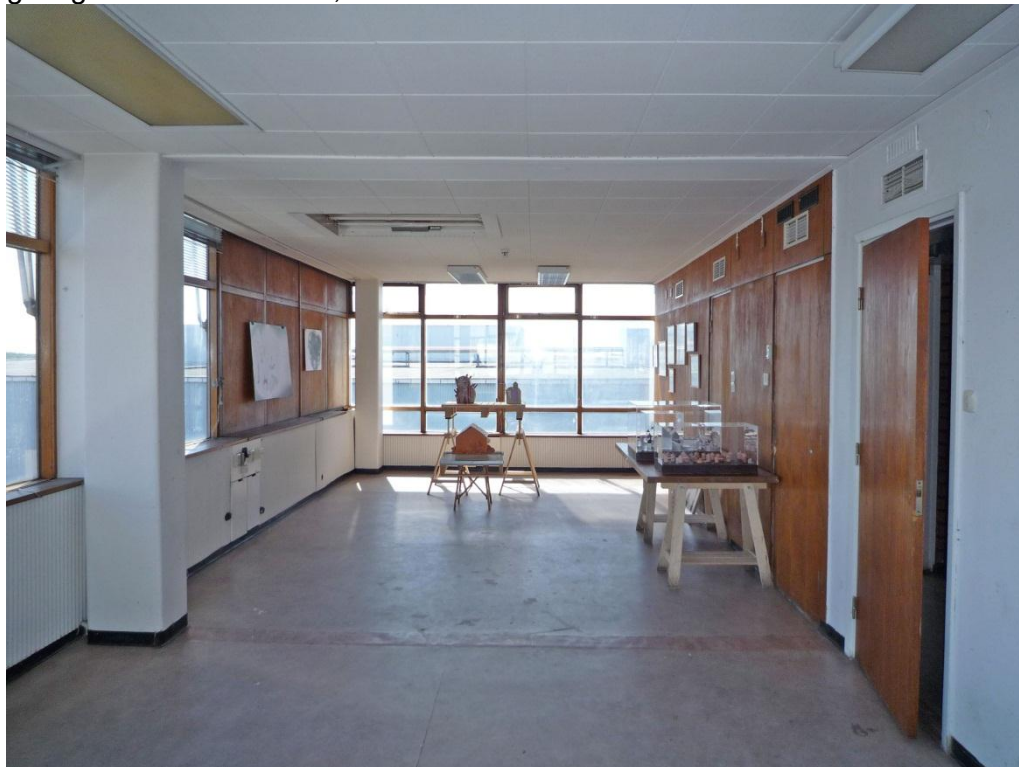
Det som idag är rum 322 var ursprungligen två rum, vilket syns bl.a. i golvet. Den borte delen utgjorde chefsrum, troligtvis vd-rum för Hans eller Henning Möller. Detta är också det rum som har mest teakpaneler. I panelen till höger finns den dörr som vetter till vd-rummets egna vilorum och toalett.

I rum 322 (den sydvästra delen av rummet) är hela väggen klädd med stora skivor av teak och vissa fönster har heltäckande skivor av teak. Enligt planritningar utförda av Erskine var detta rum tänkt för "H.M." vilket troligen syftar på Henning Möller, en av företagets grundare och chefer, alternativt hans son Hans Möller som efterträdde Henning.

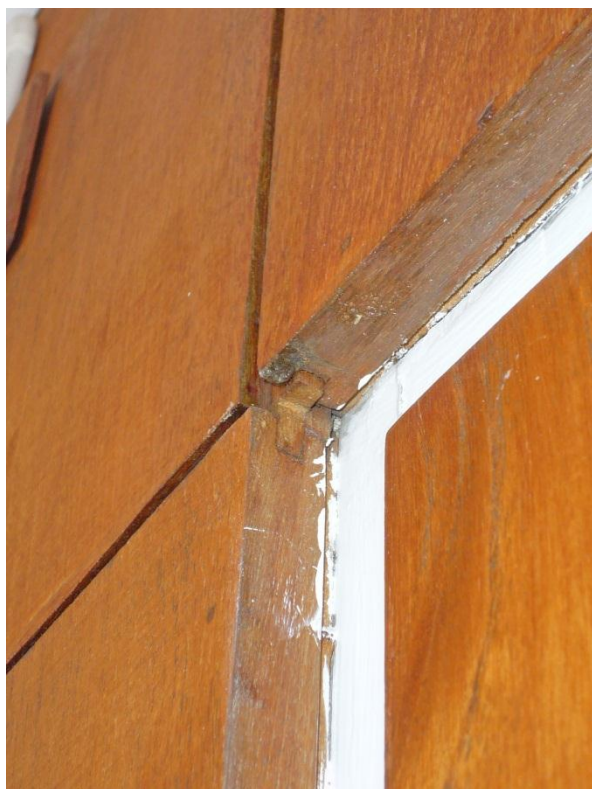
Detalj av teakpanelernas ihopfogning.

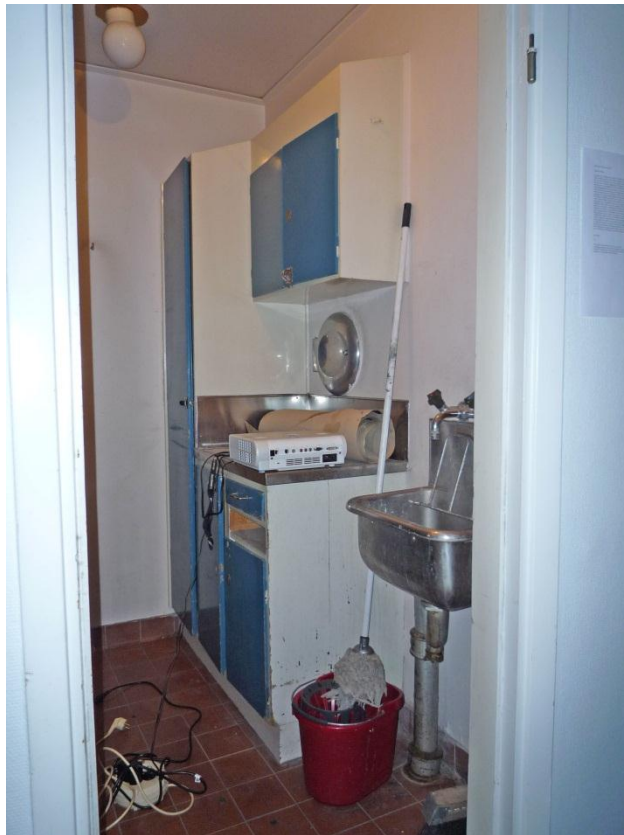
Städ- och teknikrum, rum 304, med ursprungliga skåp och vask samt praktiskt sopnedkast.

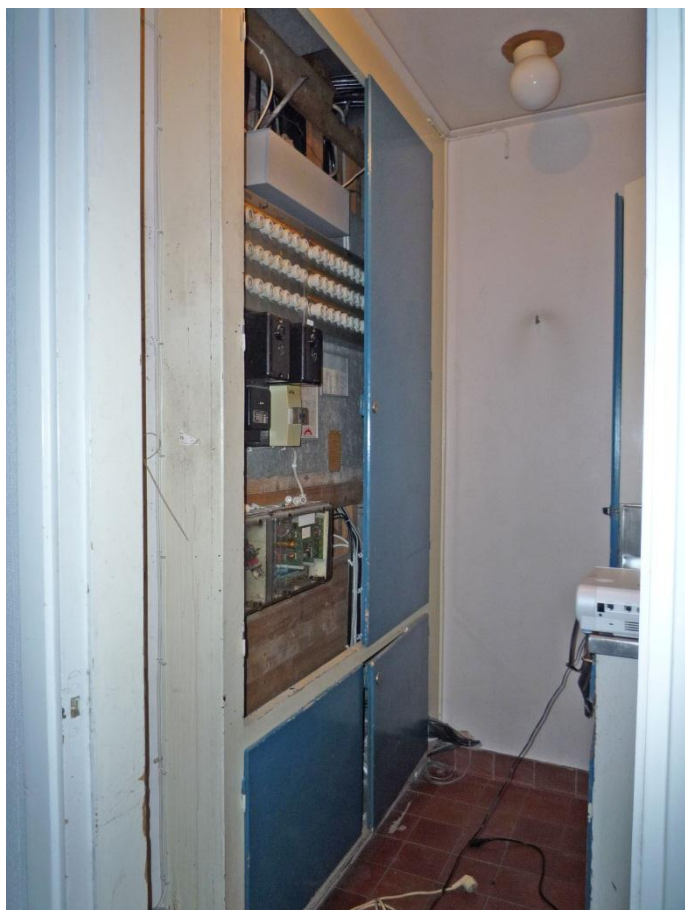
Rum 314, med ursprungligt teknikskåp.

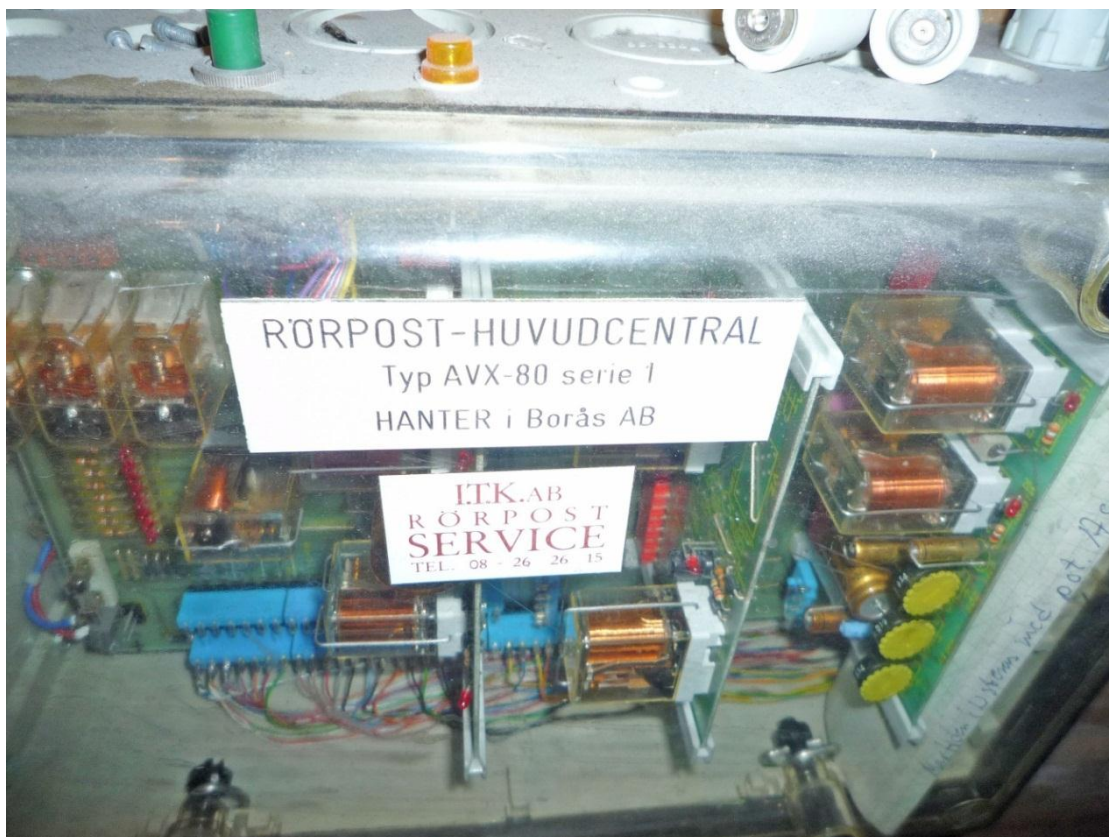
Det för tiden hypermoderna interna kommunikationssystemets centrum finns i rum 314.
