## Fruängen Centrum

Inventering av byggnader:

Kv Dansösen, Kv Direktrisen, Kv Guvernanten

Kv Servitrisen och Kv Förkunnelsen

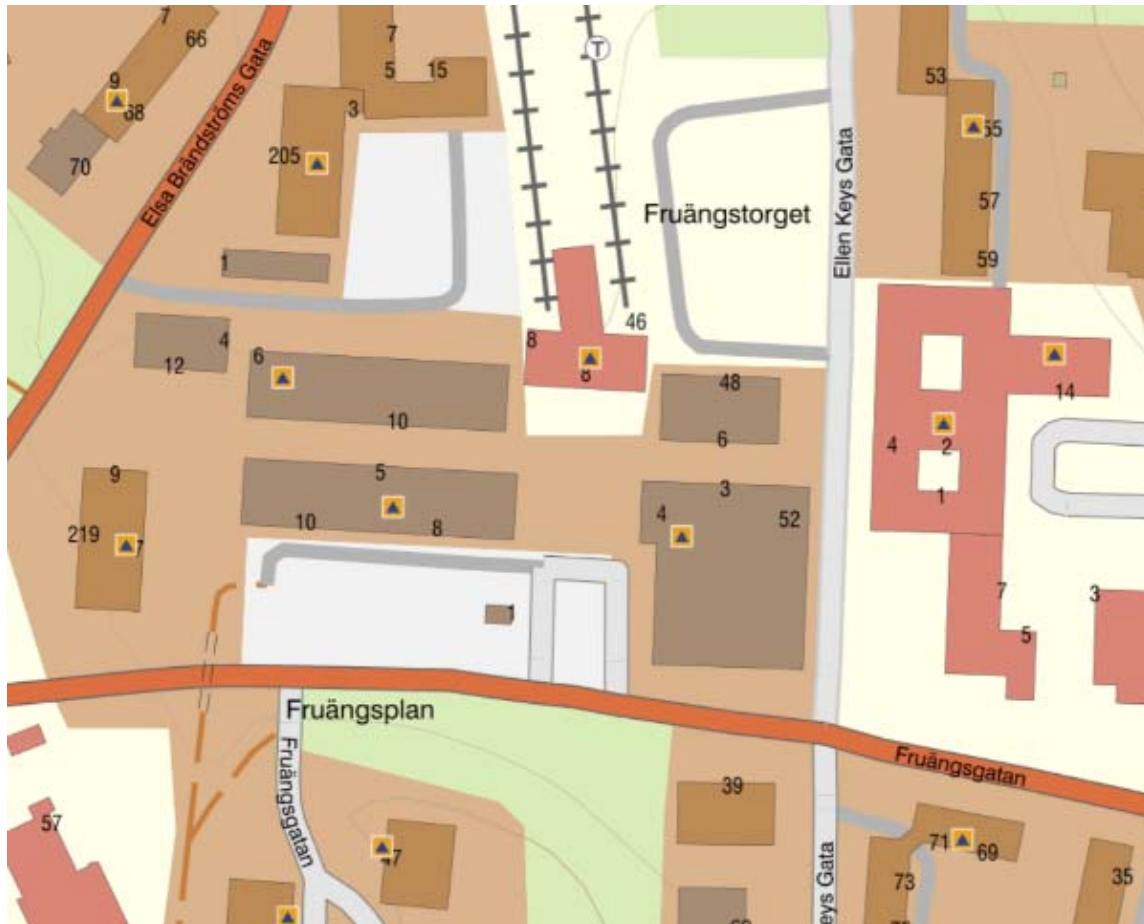
Området innehåller flera skyddsrum som potentiellt kan påverkas på olika sätt. En del av dessa skyddsrum är belägna inom de aktuella byggnaderna, medan andra återfinns i närliggande byggnader som också kan påverkas av en eventuell ombyggnad. Placering av dessa finns markerad på kartan.

Utdrag från MSB:s skyddsrumskarta.
