Stockholms
stad

Utbytesplan för energiineffektiv be- lysning

Energicentrum

maj 2022

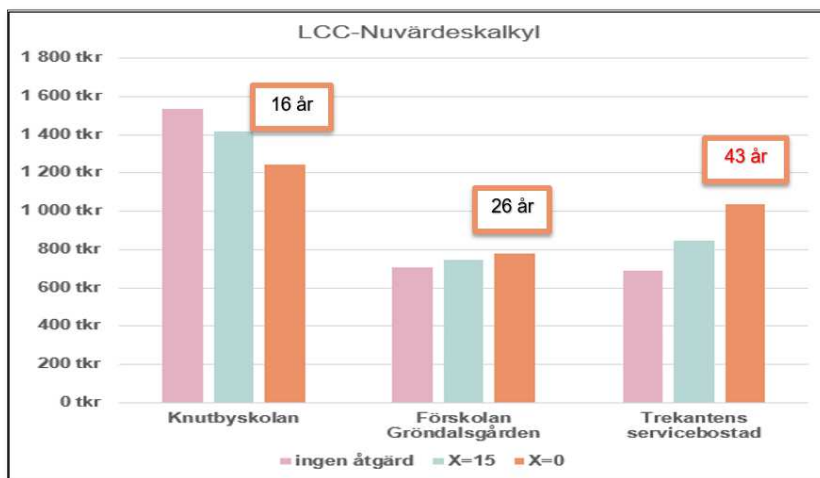
Figur 1. Ekonomisk analys av tre mindre belysningsprojekt. Beloppen är den totala kostnaden under kalkylperioden (30 år). Antal år i respektive ruta är direkt pay-off. Diagrammet visar att endast Knutbyskolans projekt är lönsam.

Figur 1 och 2 nedan visar resultaten av nuvärdesanalyserna, i fältet till vänster visas den totala kostnaden under hela kalkylperioden (30 år⁹). Tre scenarion utvärderas: att inte göra någonting ”ingen åtgärd”, att genomföra bytet om 15 år ”X=15” och att genomföra investeringen direkt ”X=0”.

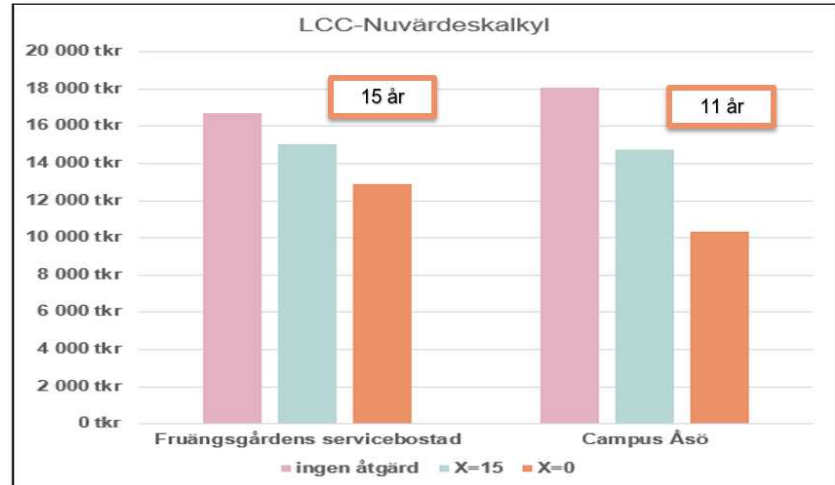
Figur 2. Ekonomisk analys av två större belysningsprojekt, Fruängsgårdens projekt är genomförd, Campus Åsö är endast projekterat. Antal år i respektive ruta är direkt pay-off. Båda projekten är lönsamma enligt beräkningarna.

Indata till kalkylen är totalkostnad för projektet, dvs. projektering, installation, styrning och armaturer. Kostnad per armatur är totala investeringen delad på antal armaturer.
