Södermalm slutrapport  
klimatinvestering  
Tantolunden

Skyfalls- och dagvattenåtgärder i Tantolunden.

2026-04-16

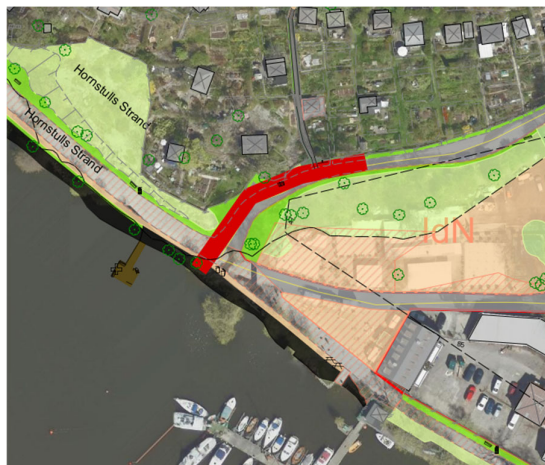
Området vid Tantolundsvägen/Årstavikens strandpromenad där befintlig dagvattenledning ersatts och fyra nya dagvattenbrunnar anlagts. Kartan är hämtad från DPMAP.

- Befintlig dagvattenledning har ersatts och fyra nya dagvattenbrunnar har anlagts (se karta och bilder nedan).
- Det planerade fördröjningsmagasin under mark i den övre delen av koloniområdet (Södra Tantolunden) har inte kunnat anläggas på grund av att det visades sig finnas berg och ledningar vid platsen där vattenmagasinet var tänkt att placeras.

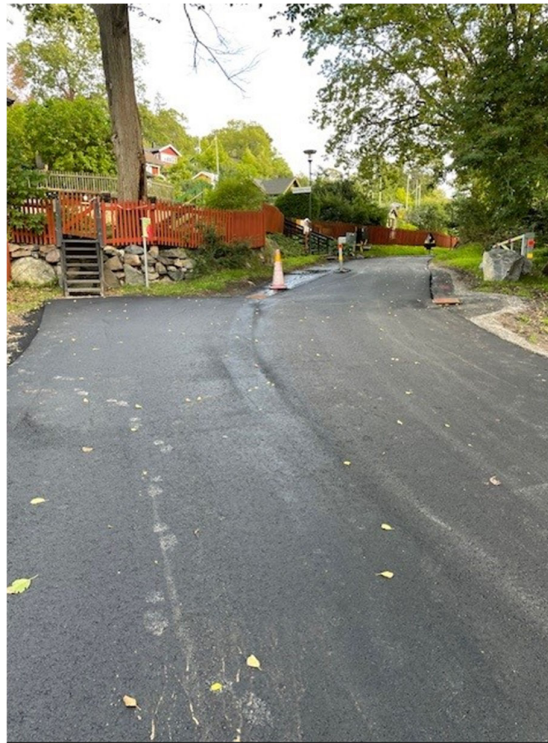
Asfalterad del av Tantolundsvägen där den nya dagvattenledningen ligger. Foto: Södermalms stadsdelsförvaltning.

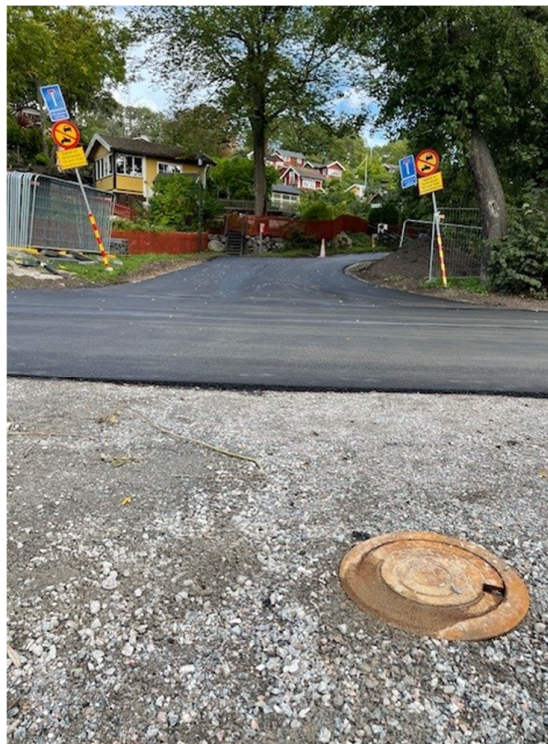
En av de fyra nya dagbrunnarna vid Årstavikens strandpromenad, nedanför Tantolundsvägen. Foto: Södermalms stadsdelsförvaltning.

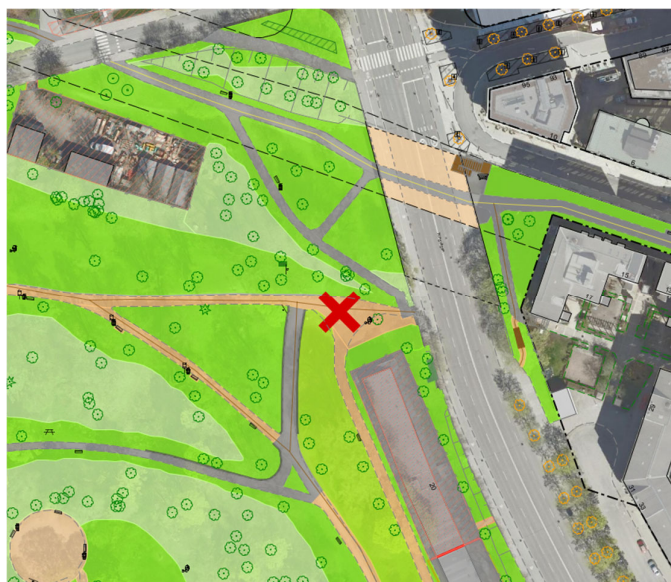
Regnbäddens placering i Tantolunden är markerad med ett rött kryss. Öster om platsen går Ringvägen och norr om platsen går Zinkens Väg. Kartan är hämtad från DPMMap.

- Vid platsen norr om parkeringsytan ut mot Ringvägen har en regnbädd anlagts (se karta och bilder nedan).

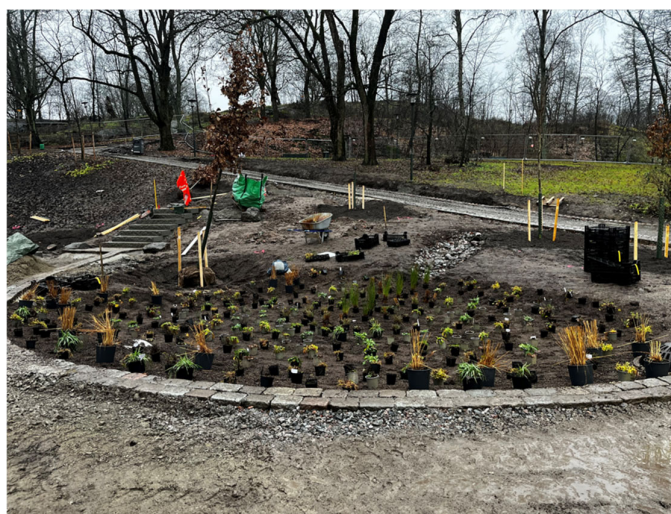
Regnbädd norr om parkeringsytan ut mot Ringvägen. Foto: Södermalms stadsdelsförvaltning.

Ett nytt arbetssätt som tillämpats i samband med anläggandet av regnbädden vid Ringvägen 20 var att provgropar togs för att säkerställa att regnbädden hade anlagts rätt och passade för platsen. En lärdom för förvaltningen var att en växtbäddsspecialist bör anlitas i anläggningsfasen som kan beräkna att tillräcklig mängd dagvatten hamnar i växtbädden så att den inte torkar.
