# Hammarbybackens fot

2026-04-02

## Bilaga - Kartläggning aktörer

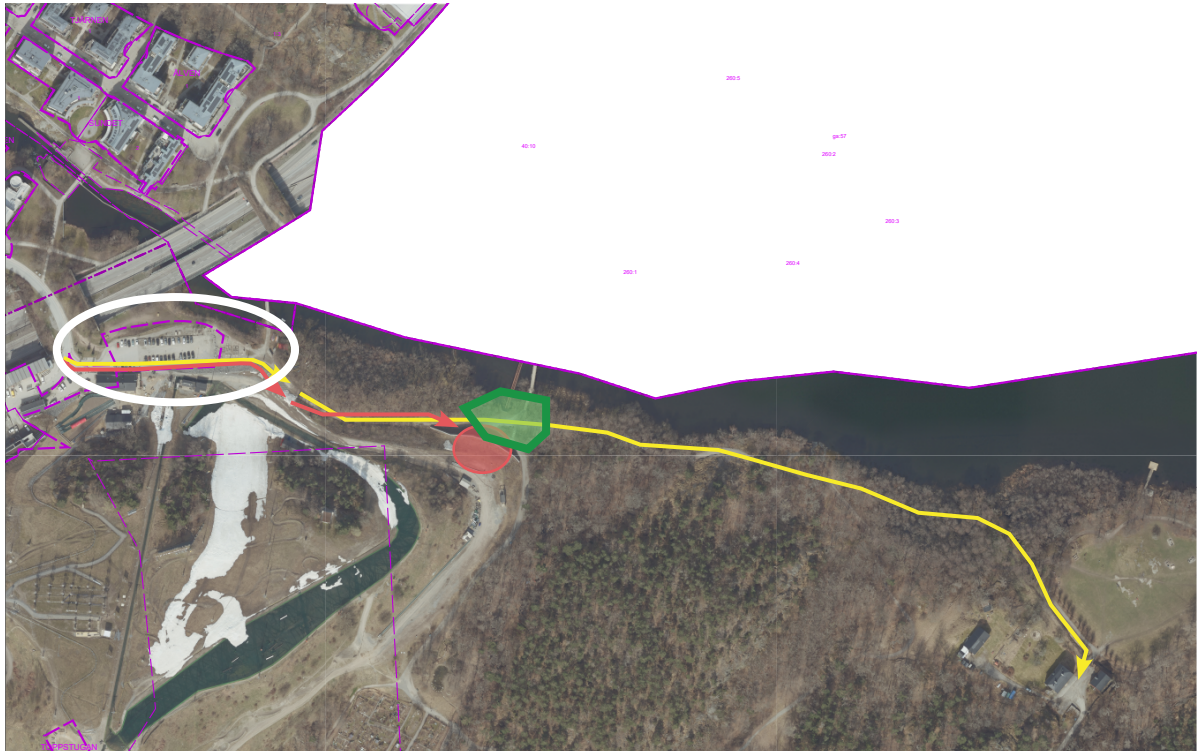
Vit ellips visar parkeringsytan, utegym med mera.  
Grön yta visar den andra ytan Skarpnäcks SdF och Miljöförvaltningen vill tydliggöra som entréyta till Nackareservatet.  
Röd pil visar Stockholms Exergis väg till pumphuset för fjärrvärme. Röd ellips visar pumphuset som är inbyggt i backen.  
Gul pil visar eventuell utredningssträcka för leveransväg till Lilla Sickla gård om gården i framtiden görs publik.

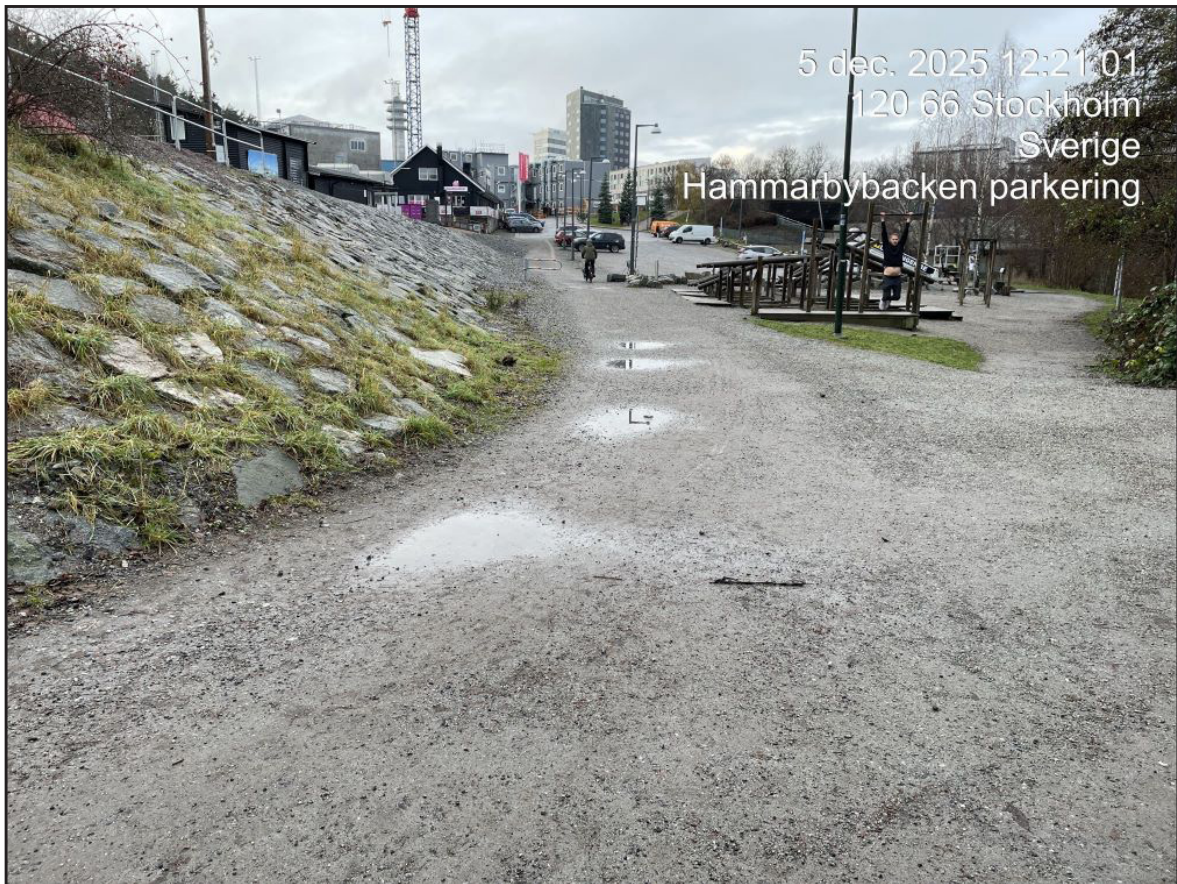
Vattenpölar bildas ofta på cykelvägen. Glacisen har gräs i fogarna längst i öster.

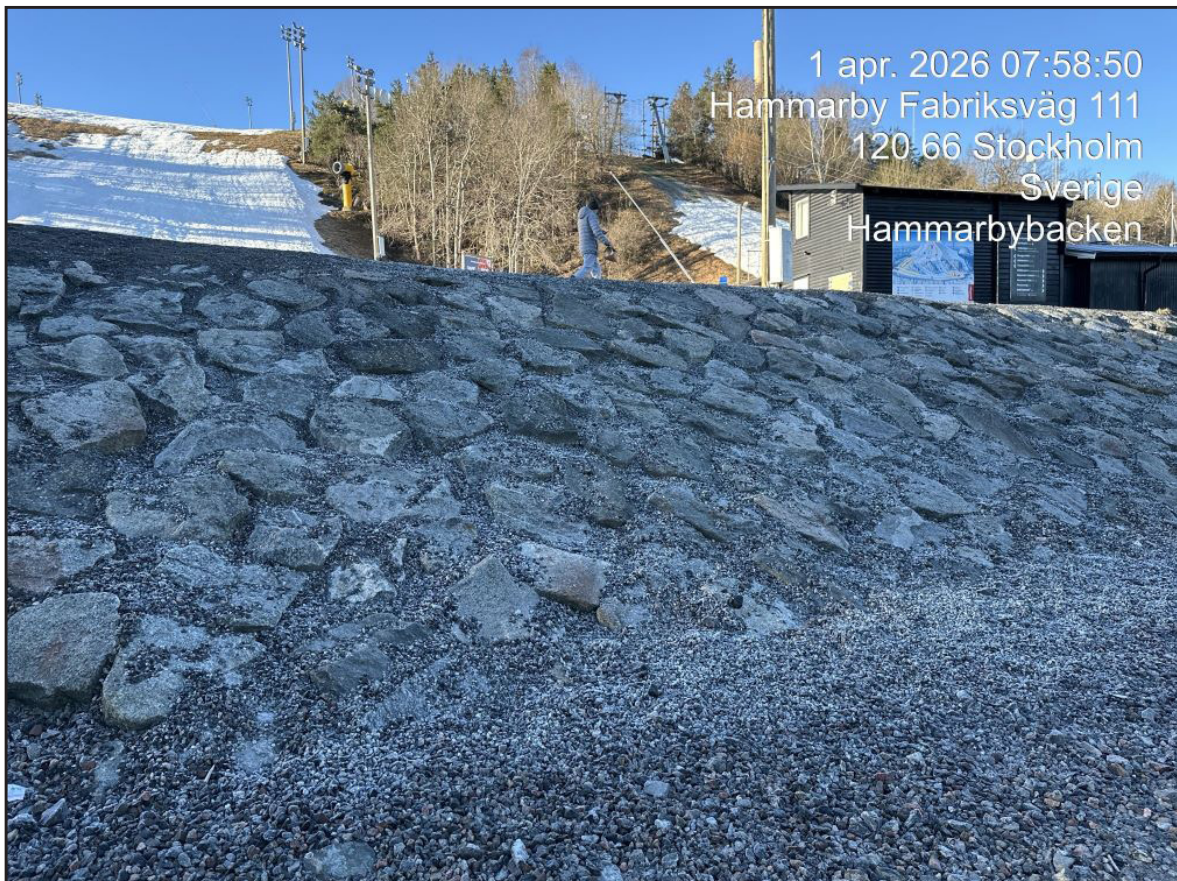
Längre åt väster är det grus mellan glacisens fogar. Gruset rinner ner från glacisen.

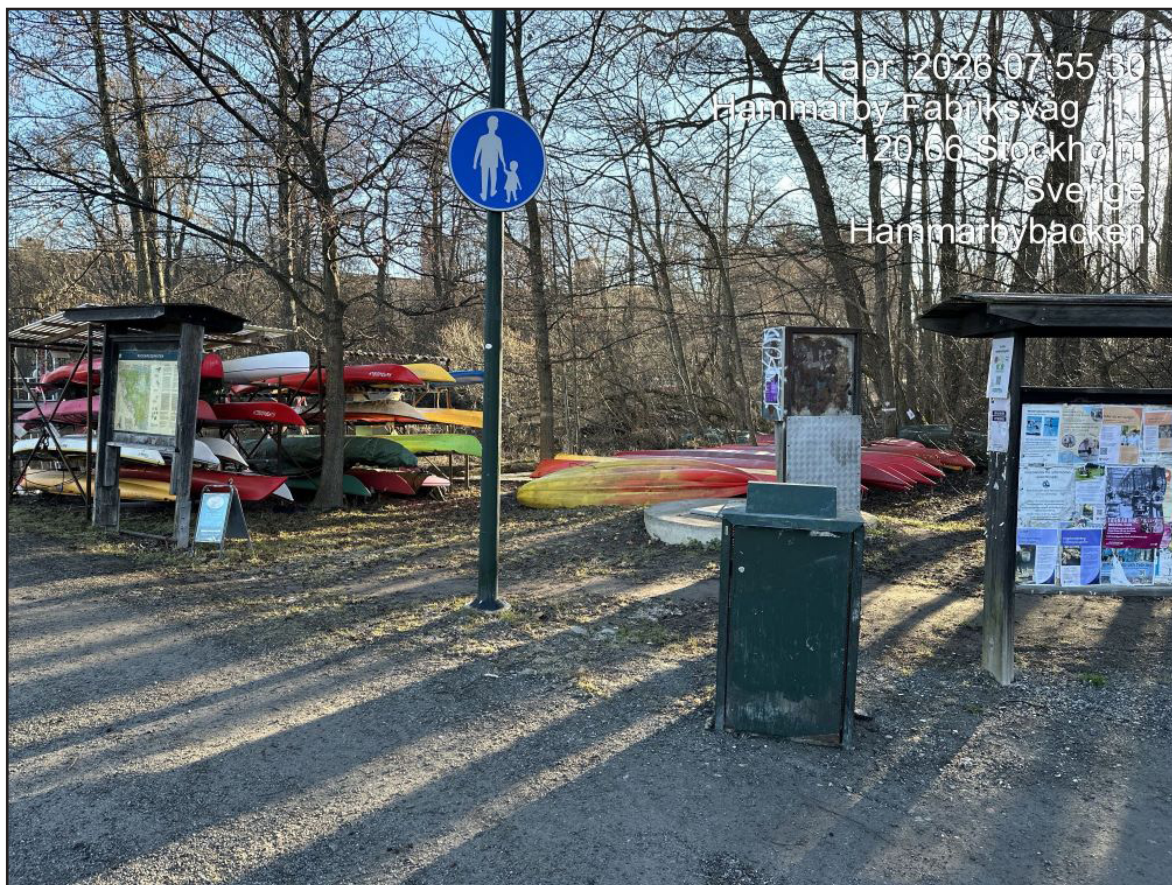
Kajaker och kanoter ligger i naturreservatet och precis intill. Det är privatpersoners, en kajakförenings och även Skistars (som hyr ut). Kajakföreningens kajaker ligger här sedan deras båthus vid Lilla Sickla gård brann ned 2023.

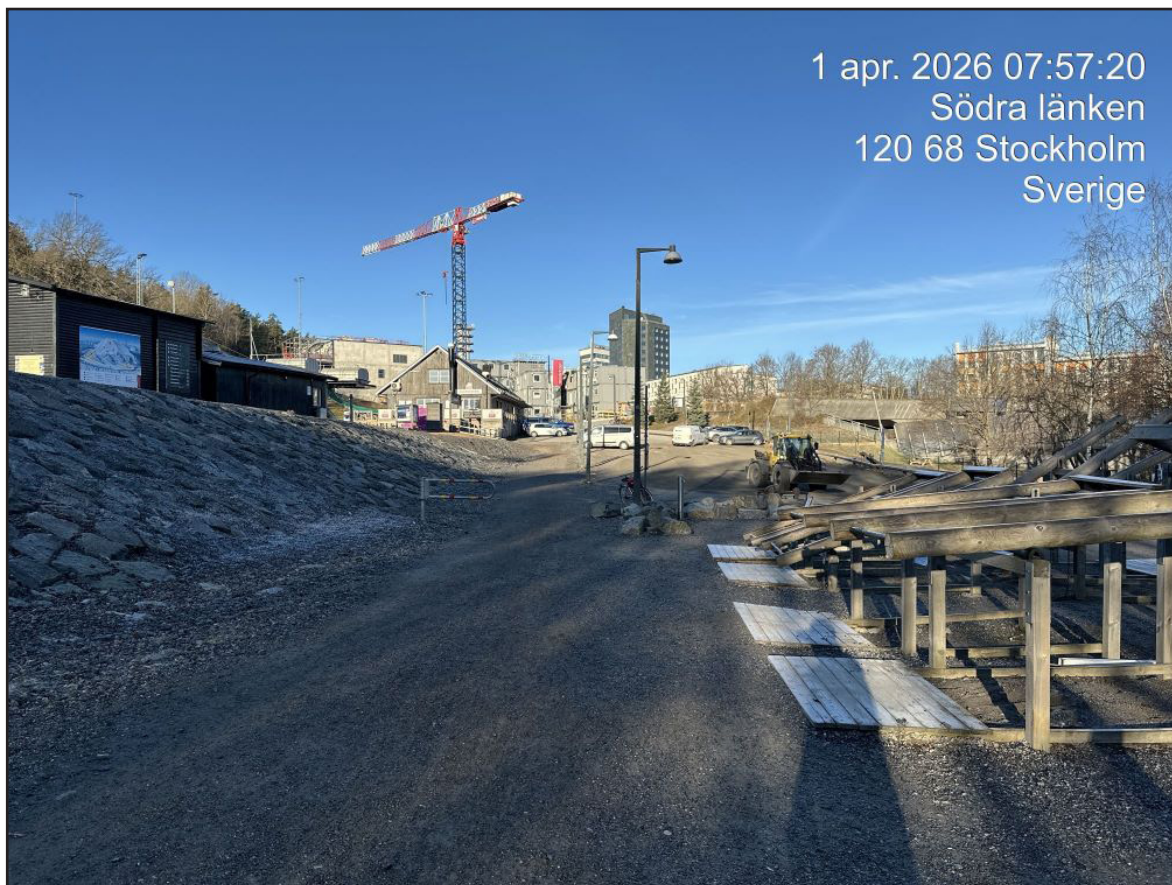
1 apr. 2026 07:57:20  
Södra länken  
120 68 Stockholm  
Sverige

Söder om utegymmet: Många cyklar kommer i hög hastighet nerför den långa backen från Skistars klubbhus. Behövs avgränsning mellan utegymmet och cykelvägen?

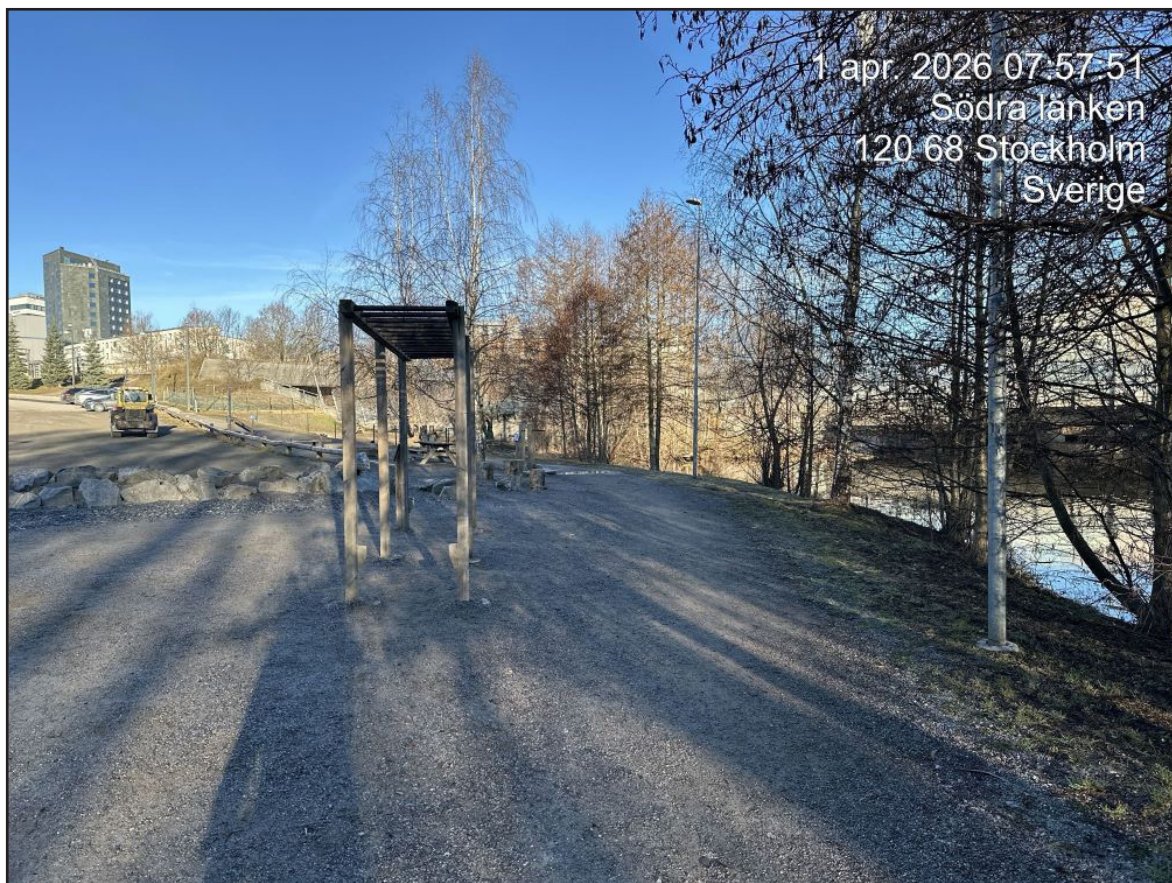
1 apr. 2026 07:57:51  
Södra länken  
120 68 Stockholm  
Sverige

Norr om utegymmet: Utegymsredskap står intill gångvägen.

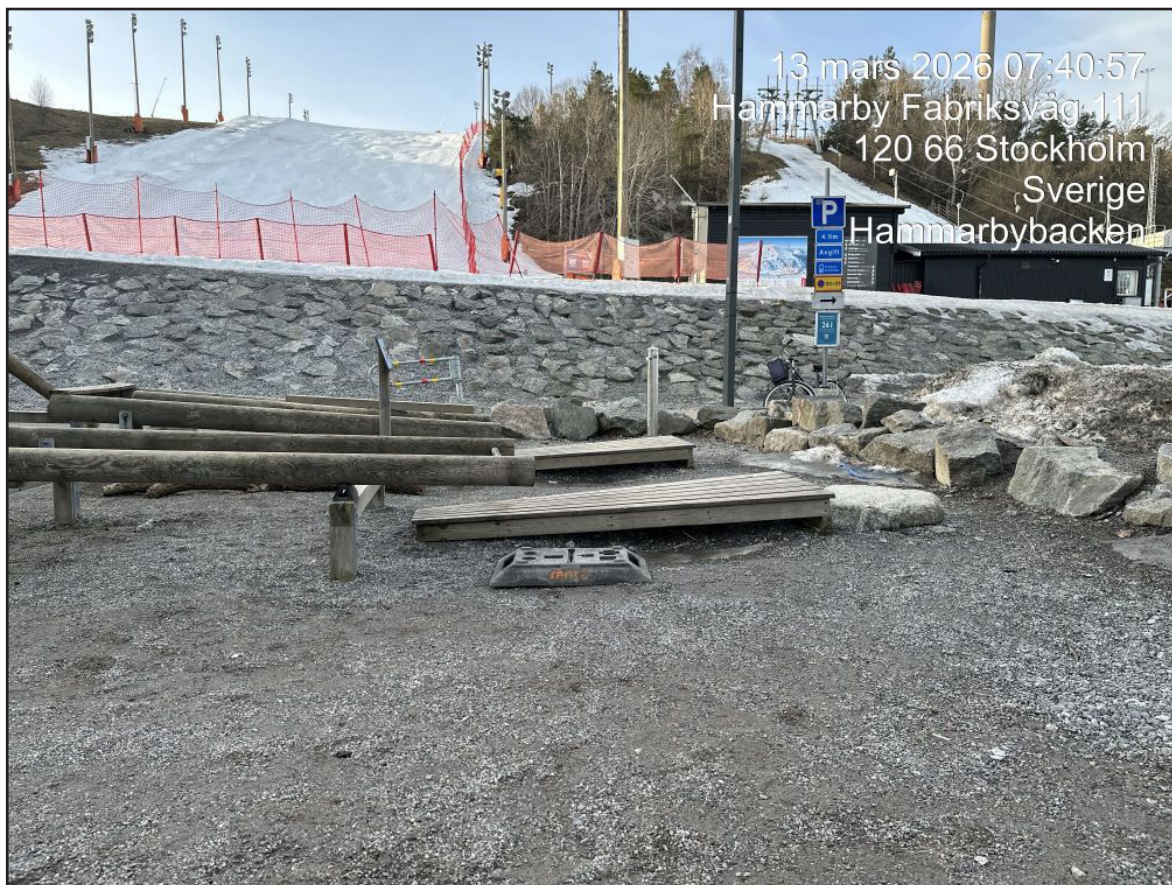
Marken under utegymmet är ojäm och redskapen lutar.

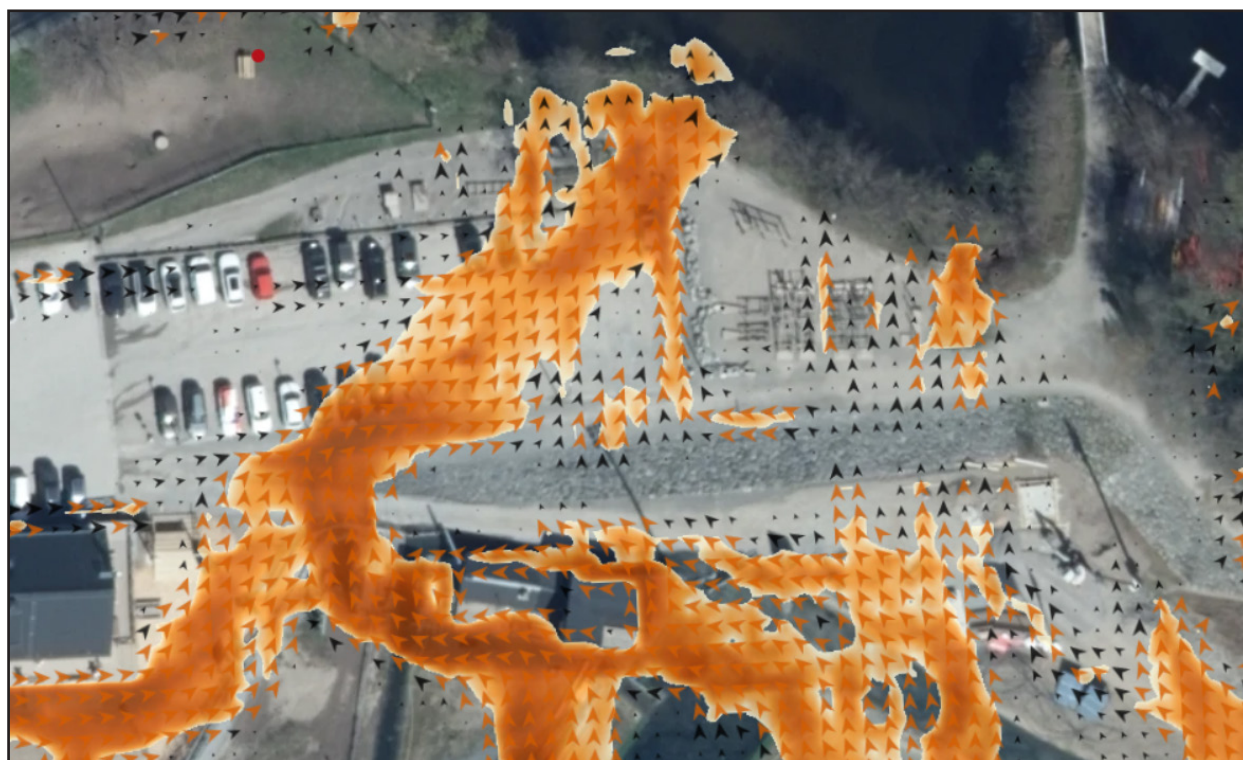
Prognos över flödesvägar vid ett klimatanpassat 100-årsregn.

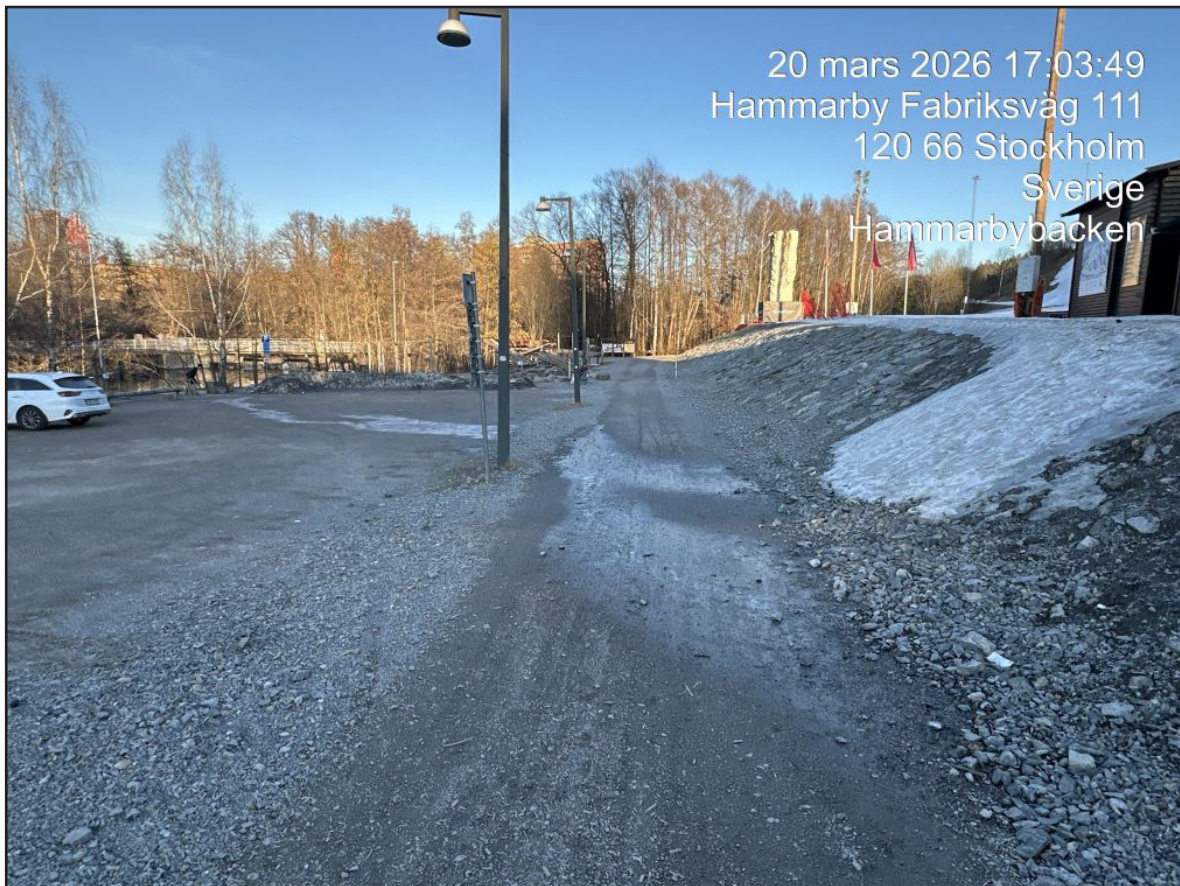
Dagens flödesväg för smältvatten stämmer med prognosen för 100-årsregnets flödesväg, se bild på föregående sida. Vid minusgrader blir vattnet is, risk för halka.

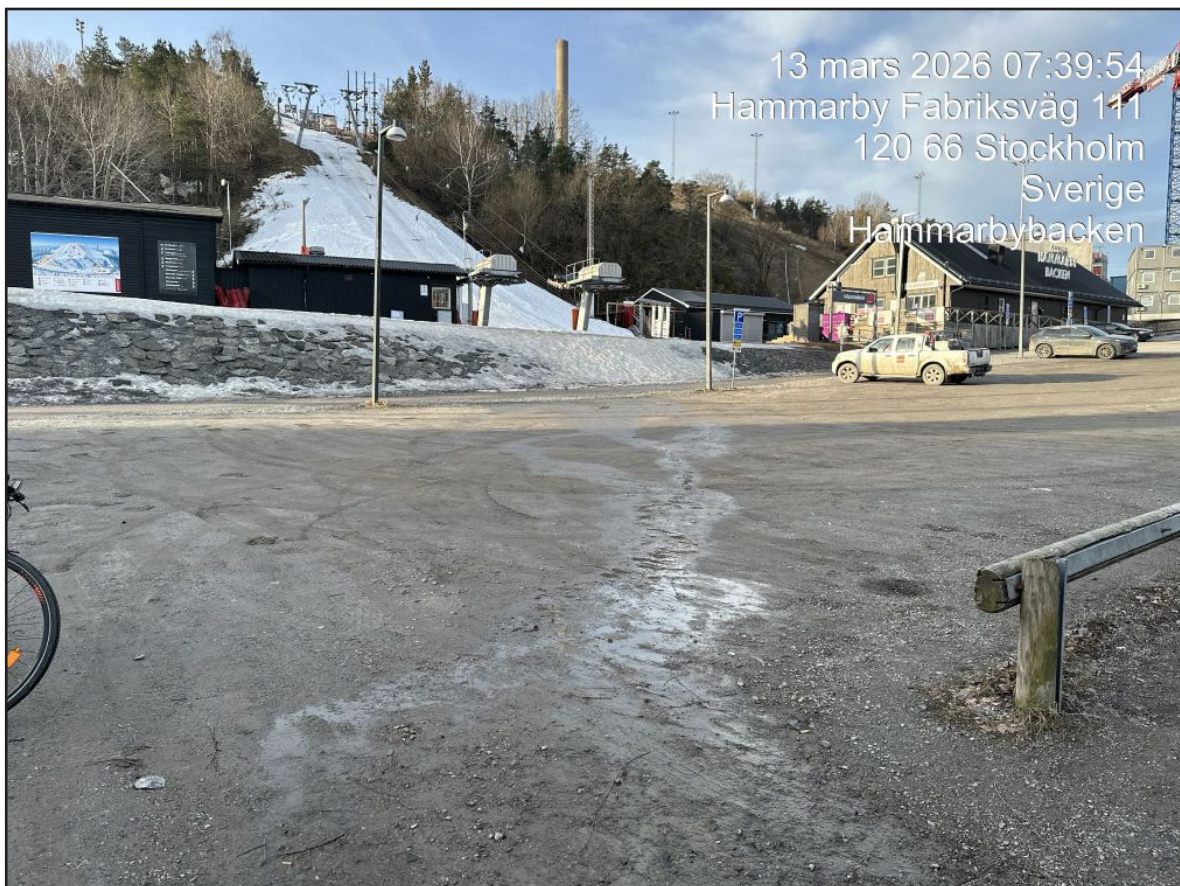
Smältvattnets väg sedd från norr. Flödesvägen stämmer med prognosen för 100-årsregnets flödesväg.

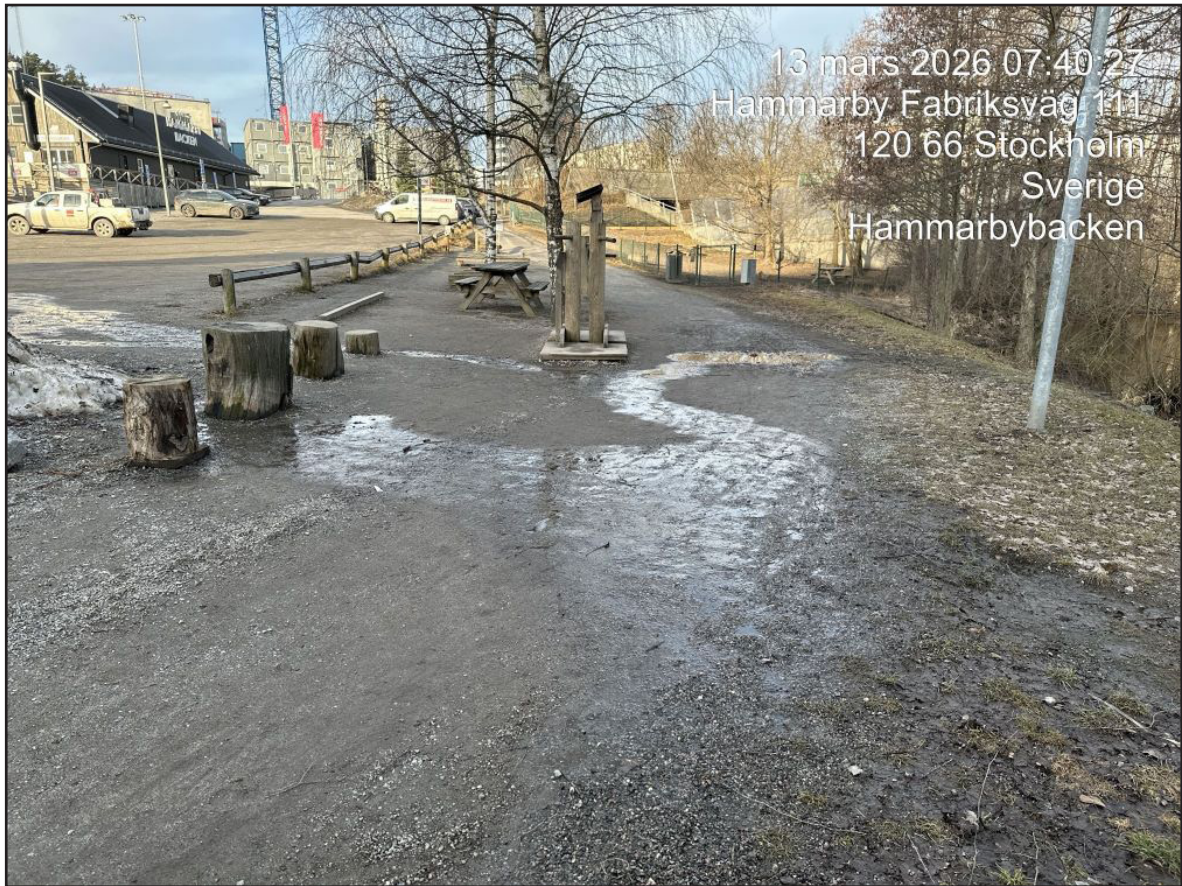
Smältvattnet på föregående sida bildar en blöt, kladdig och vid minusgrader halkig yta, över gångvägen norr om parkeringsplatsen. Gångvägen utsätts för erotering och utegymmets fundament blottläggs.

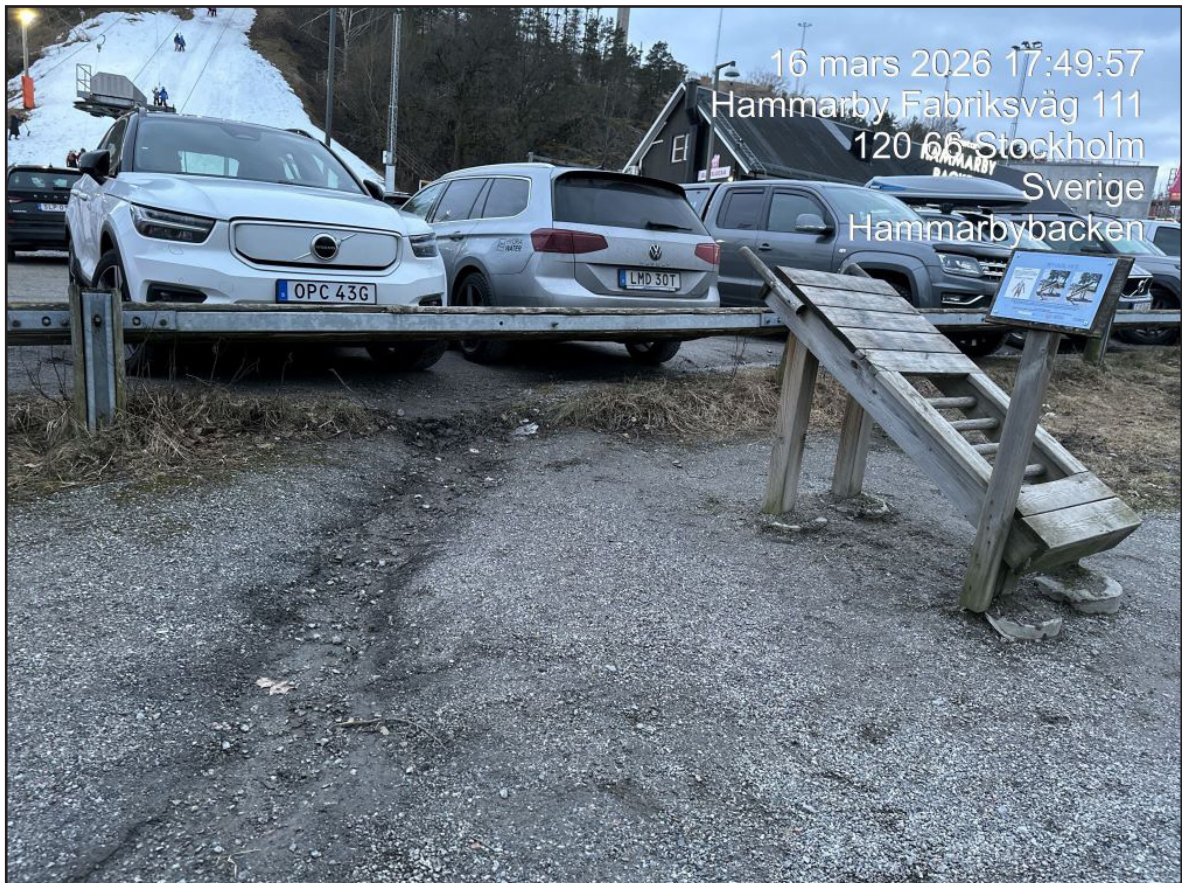
Smält- och regnvatten som rinner ut från parkeringsytan skapar fåror i gångbanan. Utegymmets fundament blottläggs när gruset försvinner.

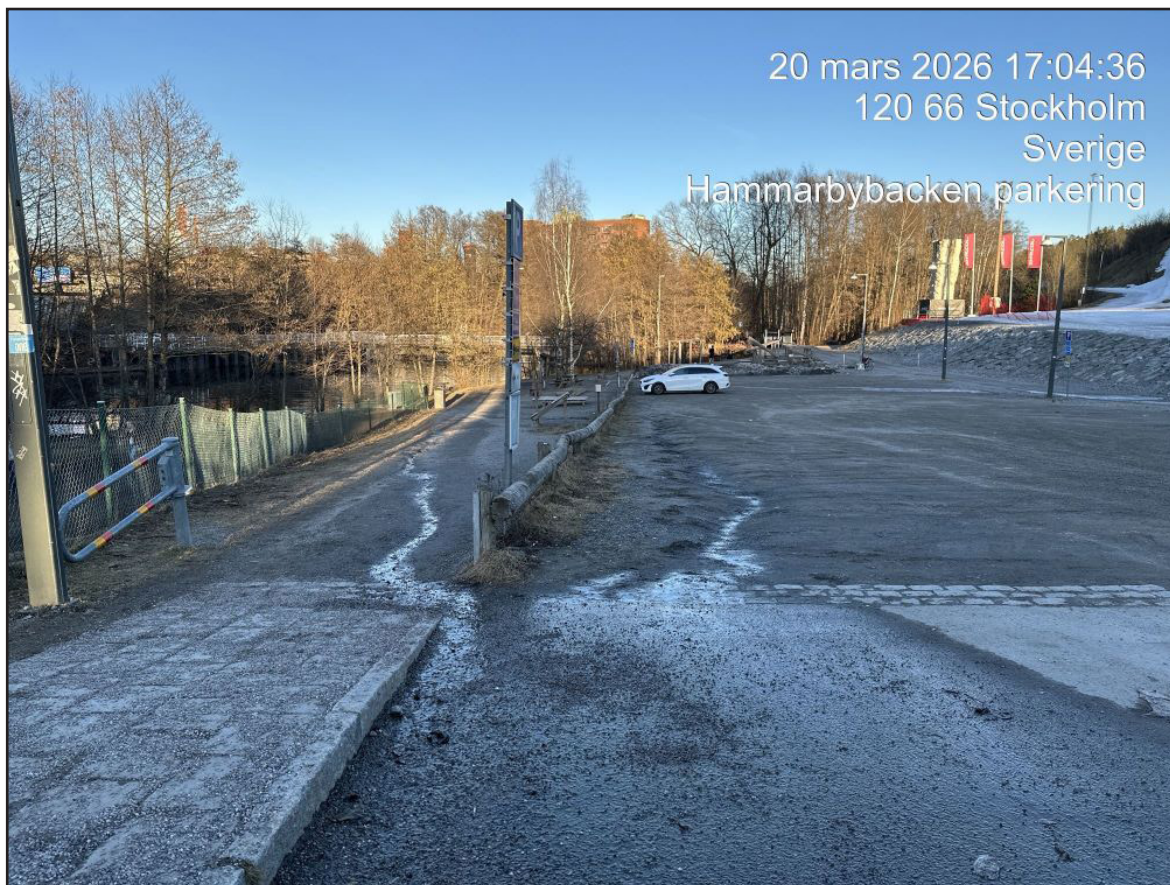
Smält- och regnvatten från parkeringsytans västra delar skapar fåror i gångbanan och på parkeringsytan.

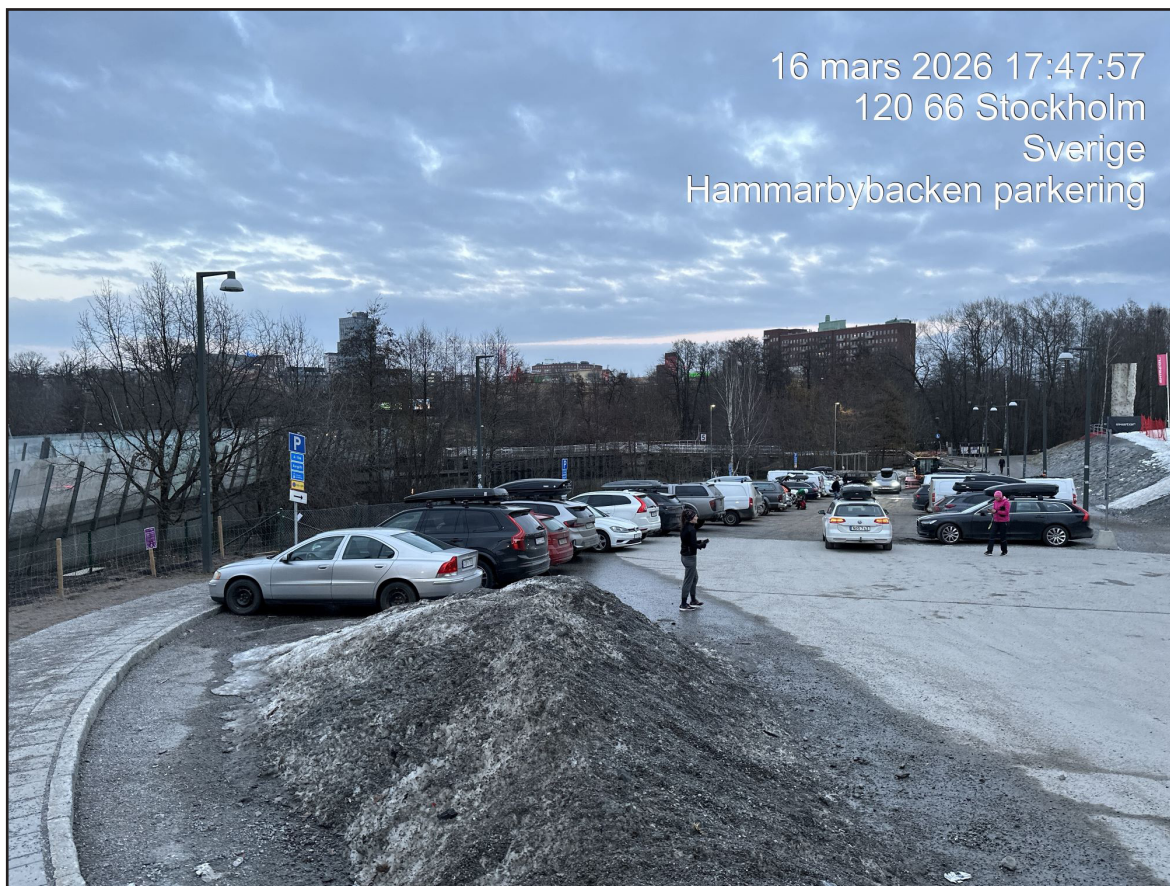
Ploghögen ger smältvatten som rinner över gångbanan och parkeringsytan.

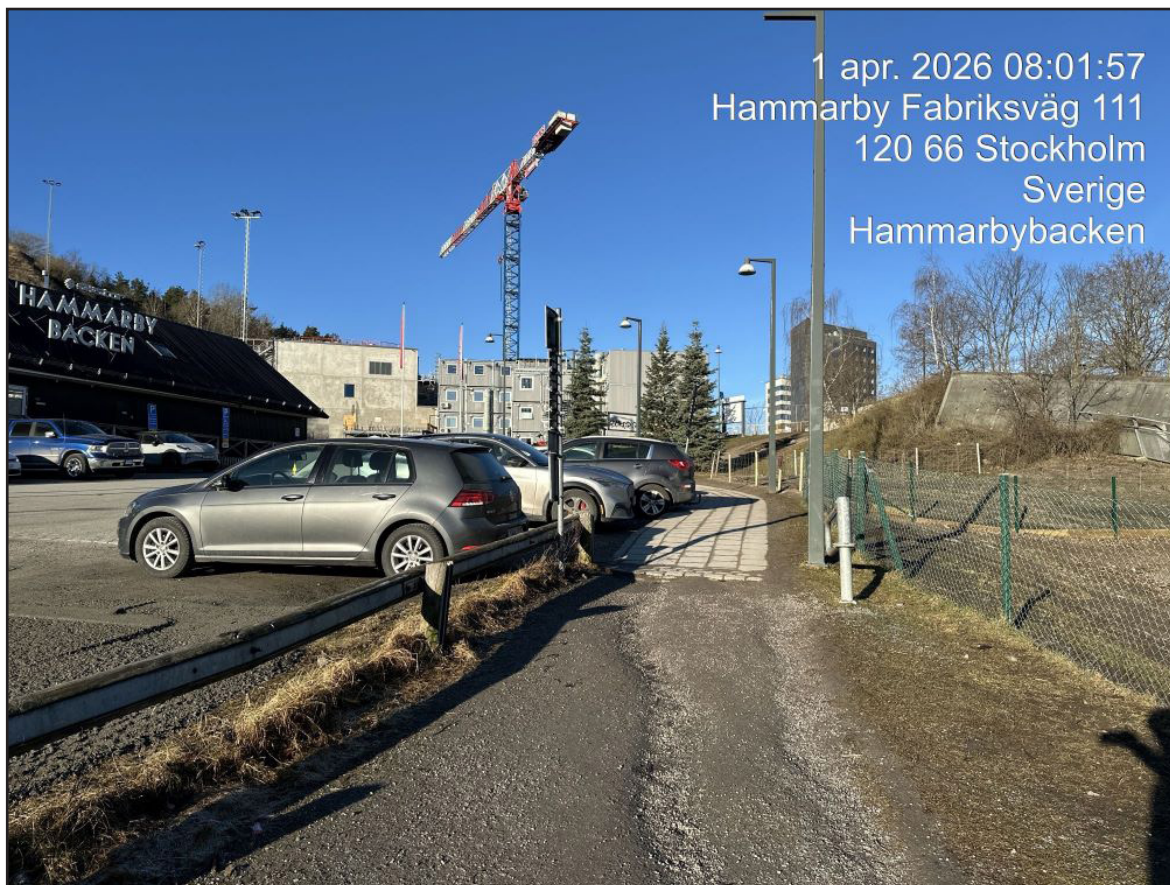
1 apr. 2026 08:01:57  
Hammarby Fabriksväg 111  
120 66 Stockholm  
Sverige  
Hammarbybacken

Gångbanan norr om parkeringsytan övergår i plattlagd trottoar. Att cykla norr om parkeringsytan blir därmed komplicerat.

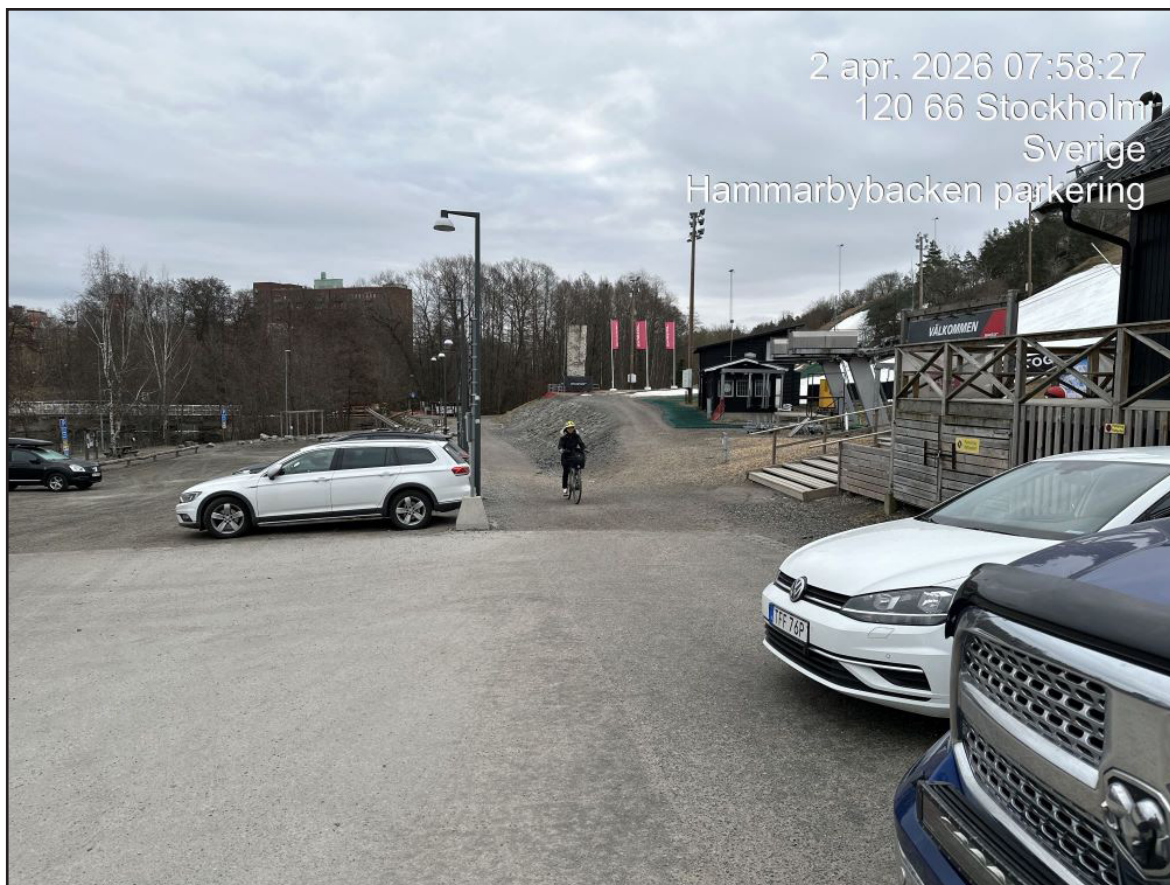
2 apr. 2026 07:58:27  
120 66 Stockholm  
Sverige  
Hammarbybacken parkering

Foto taget åt öster. Cyklister cyklar på vägen som Stockholm Exergi använder för angoring till pumpstationen för fjärrvärme. Cyklister cyklar framför parkerade bilar. Ska vägen skyltas som cykelbana?

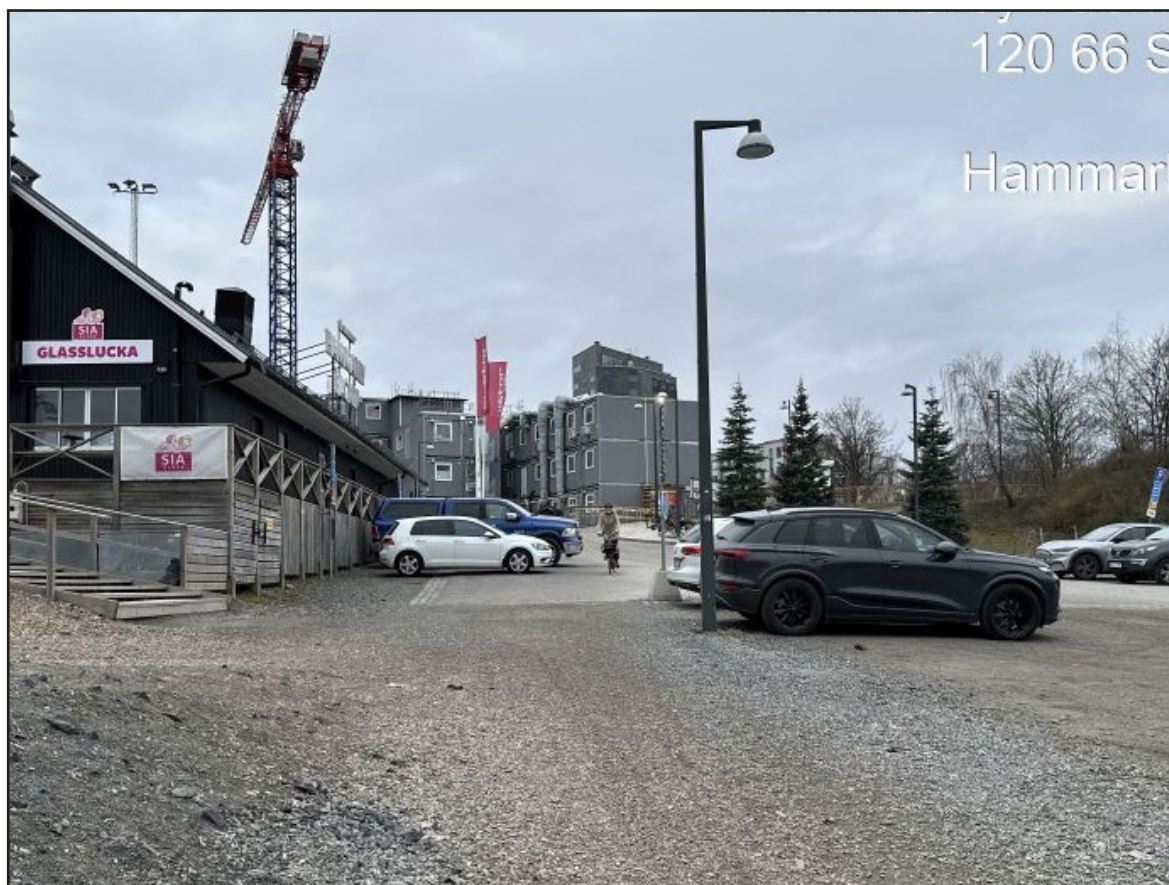
Foto taget åt väster. Vägen cyklister cyklar på leder ut i parkeringsytan. Cyklister som cyklar åt öster får upp en hög hastighet i backen.
