Bällstaån

Lokalt åtgärdsprogram

Genomförandeplan

**Lokalt åtgärdsprogram, Bällstaån – Genomförandeplan Stockholms stad
December 2022**

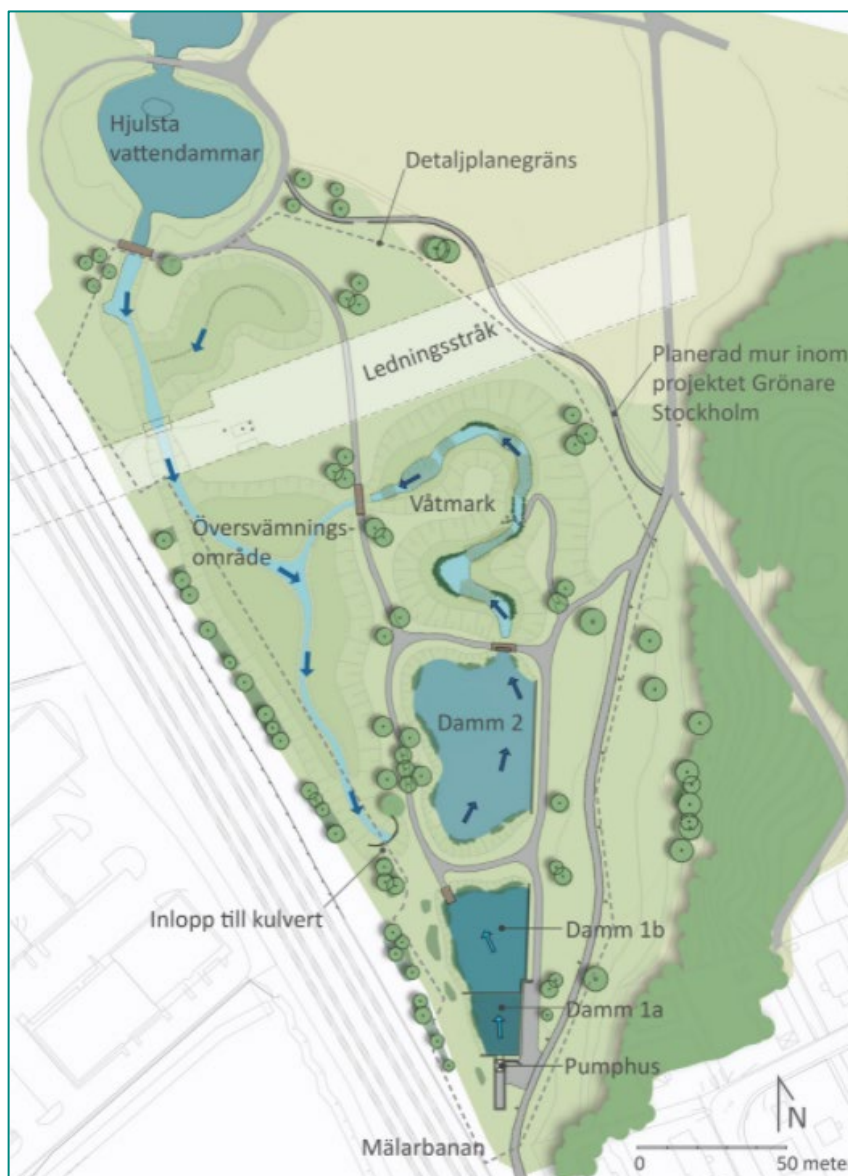
Figur 1. Illustrationsplan över Tenstadalens dagvattenpark. Pilar visar vattnets flödesriktning. Bild: Ramböll

Inom Tenstadalens dagvattenpark föreslås flera dagvattendammar, en våtmark och en översvämningsyta. Området ligger i en lågpunkt där vatten ofta samlas vid kraftiga regn eller skyfall. En stor del av Tenstadalen översvämmas i dag då det är höga flöden i Bällstaån. Dagvattenparken gestaltas som ett sammanhängande parkområde där de nya dagvattendammarna tillsammans med Hjulsta vattendammar och Bällstaån ingår som viktiga delar i Tenstadalen.

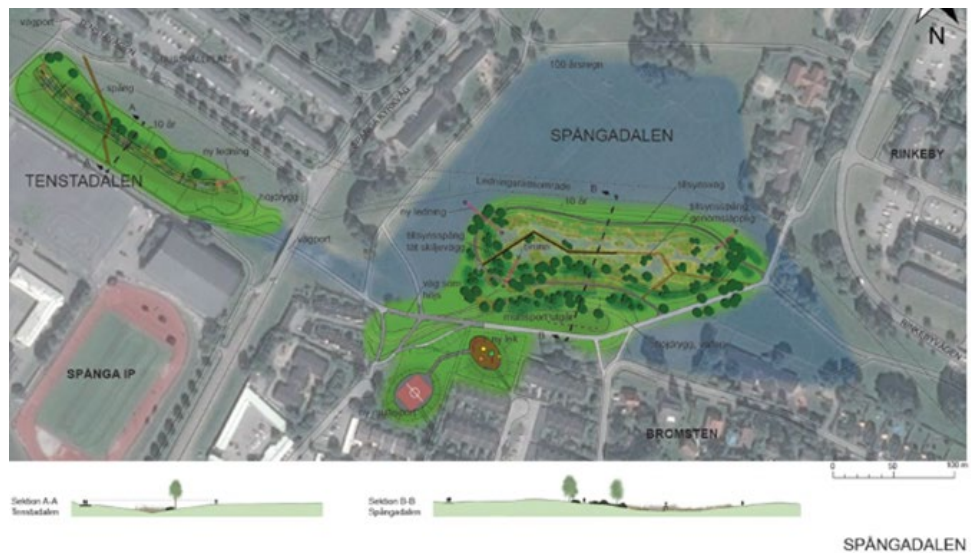
Figur 2. Illustration över dike och torrdammar i Spångadalen

I samband med planarbetet för Bromstensstaden bedömdes dikesstråket i Tenstadalen och torrdammen i Spångadalen som en förutsättning för att exploateringen ska kunna genomföras, med hänsyn till riskerna för översvämningar i det nya bostadsområdet.

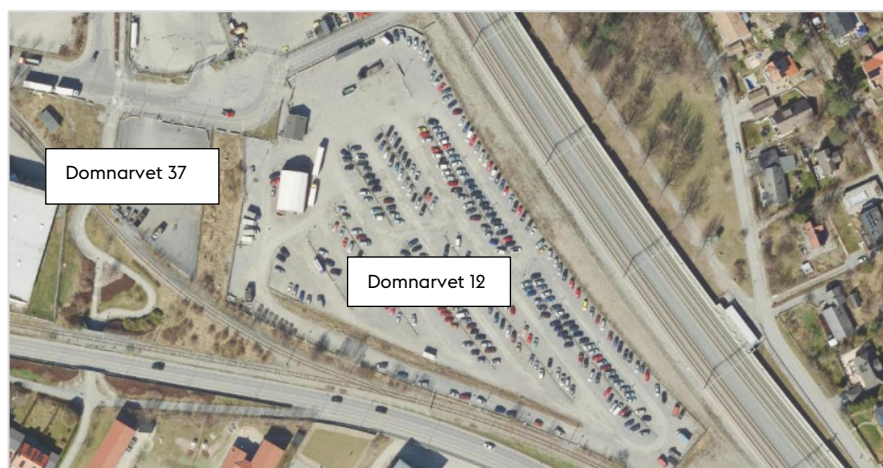
Flygbild över uppställningsplatser för fordon i Lunda industriområde

På uppdrag av trafikkontoret har två alternativa lösningar tagits fram för den asfalterade ytan på Domnarvet 12.³

- Genomsläpplig beläggning och brunnsfilter
- Ett infiltrationsdike och eventuellt brunnsfilter

De två alternativen är relativt likvärdiga men infiltrationsdiket bedöms ge något högre rening. Brunnsfilter bör sättas i en brunn som är belägen strax utanför grinden till uppställningsplatsen, dit dagvatten delvis avrinner från den asfalterade ytan. Det föreslås även att grusytan bör undersökas för en bedömning av om det finns risk för att föroreningar sprids till grundvattnet.

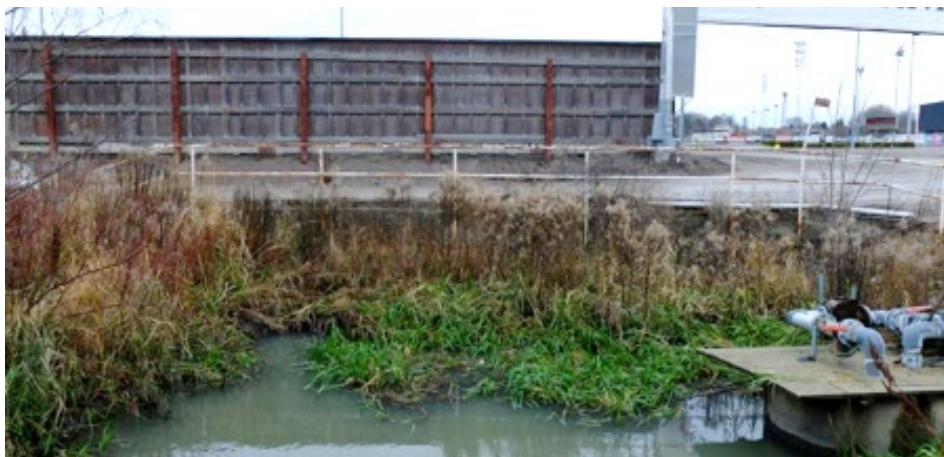
Bällstaåns utlopp från Solvalla travbana. Foto: Ekologigruppen

Nedströms Solvalla travbana mynnar Bällstaån genom tre kulvertar. Området nedanför trummorna är idag kraftigt igenvuxet vilket medför att ett partiellt vandringshinder för fisk bildas och åns avbördningsförmåga begränsas. Vegetation och sediment behöver därför tas bort. Sedimentdjupet här är drygt 60 centimeter och med en skattad yta behöver cirka av 8 kvadratmeter rensas. Det innebär att cirka 5 kubikmeter sediment behöver tas bort. Eventuellt finns det behov av att rensa vegetation och sediment på en längre sträcka, fram till Löfströmsbron, vilket kan påverka kostnaderna för åtgärden. Innan genomförandet bör sedimentprov tas för att undersöka föroreningsinnehållet och för att avgöra hur massorna ska hanteras.

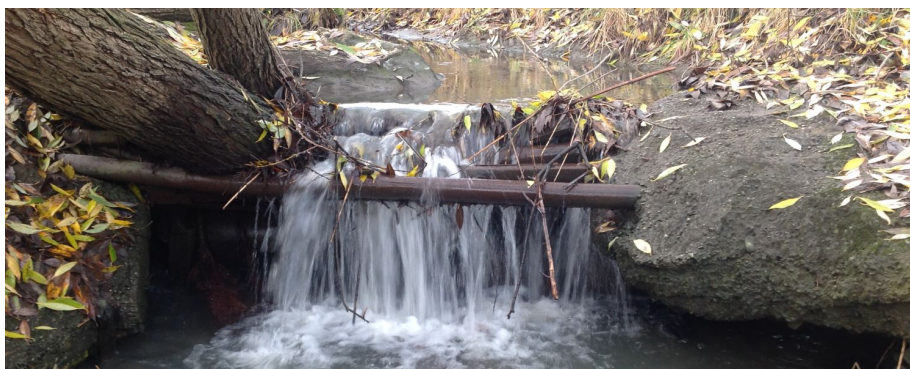
Vandringshinder för fisk i Nälsta dike/bäck. Foto: Ekologigruppen

När betonghindret tas bort bör fallhöjden uppströms utjämnas genom tillförsel av stenmaterial, både stora stenar och finare naturgrus, så att en långsträckt fallsträcka med god passerbarhet skapas. Åtgärden bör genomföras i samråd med sakkunnig inom fiskevård på idrottsförvaltningen. I samråd med ledningsägaren, Stockholms stads IT-infrastrukturbolag, behöver ledningarna dras om, förslagsvis över en kabelbro eller under den nya bäckbotten.

Eftersom detta är det enda definitiva vandringshindret i Bällstaans vattensystem, inom Stockholms stad, bör möjligheten för vissa fiskarter kunna förbättras när åtgärden är genomförd. Den nya strömsträckan skapar också livsmiljöer för både fisk och bottenfauna.

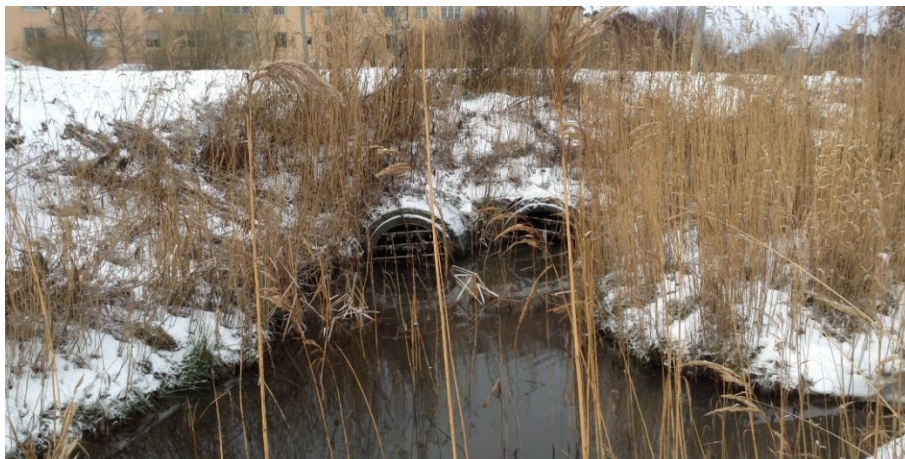
Kulvert under Spångavägen. Foto: Ekologigruppen

Mellan Beckomberga och Eneby finns ett vandringshinder som består av galler som täcker utloppet från två trummor under Spångavägen. Här föreslås att de nedersta delarna av gallren tas bort så att en något större öppning skapas. Hur stor del av gallret som bör avlägsnas bestäms utifrån risken att någon kan ta sig in i kulverten. För fiskvandring gäller att ju större öppning desto bättre, men säkerhetsaspekten går före.

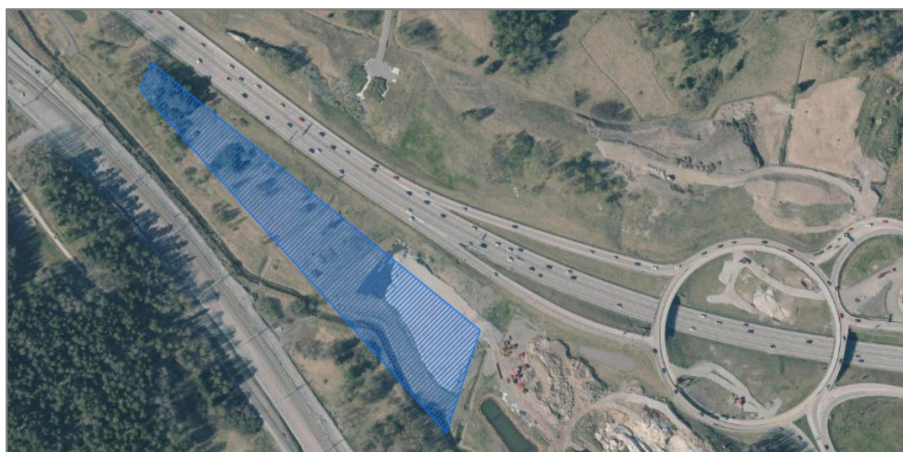
Figur 4. Plats för möjlig översvämningsyta uppströms Bergslagsvägen

Åtgärdsförslaget innebär att en låglänt yta skapas genom att schakta bort massor i anslutning till ån. Eftersom Förbifart Stockholm anlägger dagvattendammar och förändrar åns sträckning i närområdet föreslås att översvämningsytan placeras uppströms Förbifartens arbetsområde, mot gränsen mot Järfälla. Den exakta placeringen och storleken av ytan kan anpassas efter platsens beskaffenhet, men det finns möjlighet att skapa en yta av åtminstone några hektars storlek.

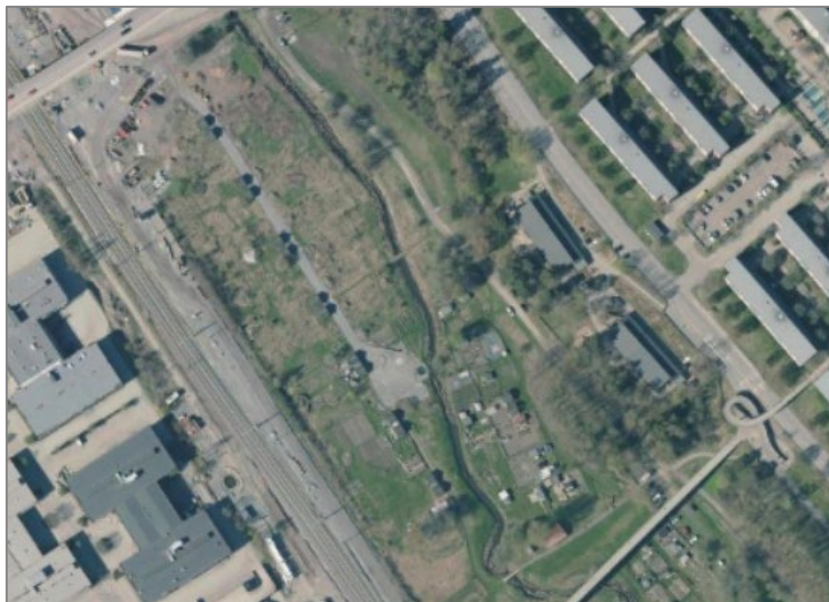
Flygfoto över Bällstaån mellan Hjulsta och Bergslagsvägen.

Längs Bällstaån, mellan gångbron från Hjulsta centrum till Lunda och Bergslagsvägen, föreslås att slänten/kantzonen flackas ut och träd planteras eller tillåts växa upp spontant. Den aktuella sträckan är cirka 150 meter lång. Sediment- och markprov bör tas för att säkerställa att massor hanteras i enlighet med gällande lagstiftning. Massorna kan eventuellt läggas på plats i dalen som en vegetationsklädd bullervall mot bron (Bergslagsvägen) under förutsättning att de inte innehåller föroreningar.

Den nya slänten bereds och sås med gräs/ängsfröblandning för att stabilisera mot erosion. En flackare slänthlutning tillåter viss svämning vid höga flöden vilket minskar risken för översvämning på mer känsliga områden nedströms. Fler träd i kantzonen ökar beskuggningen av ån och minskar risken för igenväxning och erosion. Lövträd i kantzonen bidrar även till ett ökat nedfall av organiskt material, vilket är gynnsamt för bottenfaunan.

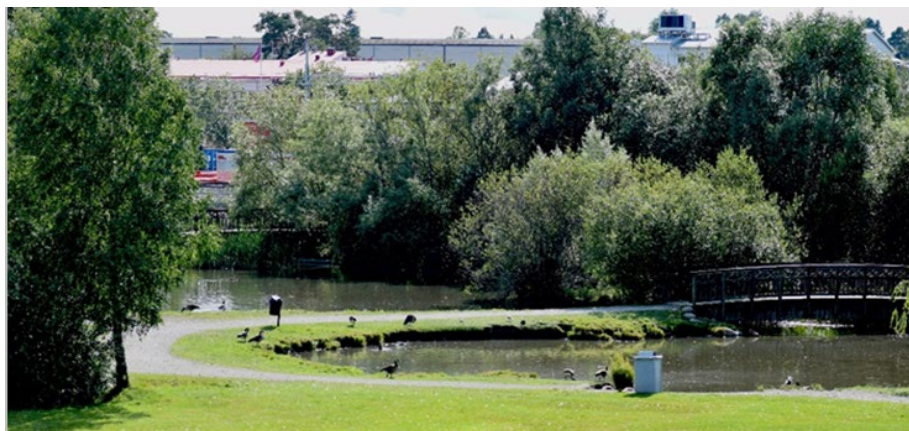
Hjulsta Vattenpark. Foto: Maya Miltell

Hjulsta Vattenpark är utformad som en utvidgning av Bällstaån, nedströms Hjulsta koloniområde. Syftet med anläggningen, som färdigställdes 1998, var i första hand att öka områdets attraktionsvärde och trivsel.⁷

Anläggningens funktion utvärderades 2016 och flera åtgärder förslogs som kan förbättra hydromorfologin och reningseffekten i dammarna:⁸

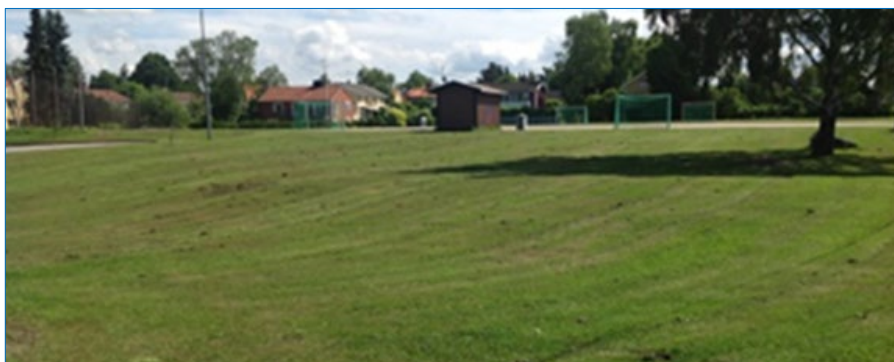
Gräsyta sydväst om Mellangårdens bollplan.

Det aktuella avrinningsområdet omfattar cirka 60 hektar blandad bebyggelse som avgränsas av Bergslagsvägen i väster och Kälvestavägen och Vinstavägen i öster. I en förstudie föreslås att mindre flöden och den första volymen vid mindre regn avleds till en fördröjningstank nära korsningen Sörgårdsvägen/Norrårdsvägen i Solhem.¹⁰ I tanken sker sedimentering. Vattnet pumpas sedan med ett lågt flöde till ett växtfiltreringssystem sydväst om bollplanen. Renat vatten infiltreras eller samlas upp och leds sedan tillbaka till dagvattennätet. Med en fördröjningsvolym på 350 m³ samt ett växtfiltreringssystem på 200 m² beräknas upp till 50 % av den årliga avrinningen kunna renas i filtret.

Hela den aktuella ytan är idag detaljplanelagd för idrott och prickmark vilket innebär att den inte får bebyggas. Detaljplanen behöver därför ändras till allmänt tillgänglig park i kombination med dagvattenhantering för att åtgärden ska kunna genomföras. Idrottsförvaltningen kan i samband med detta behöva kompenseras med annan likvärdig mark.

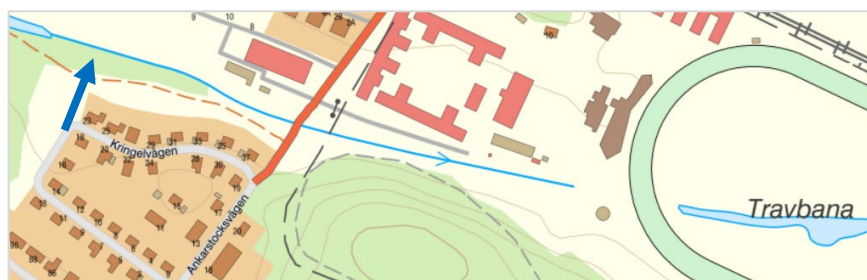
Figur 7. Dagvattenutlopp, Kringelvägen, se blå pil till vänster i bilden.

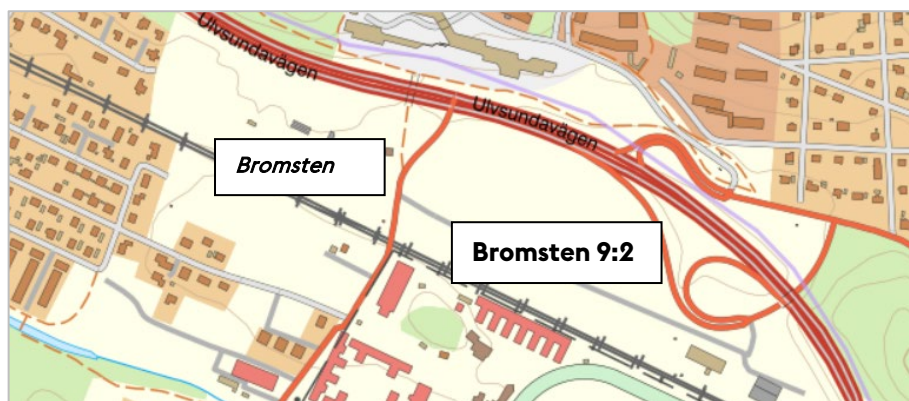
Figur 8. Föreslagen plats inom fastigheten Bromsten 9:2 för flödesutjämning mellan Ulvsundavägen och Mälarbanan

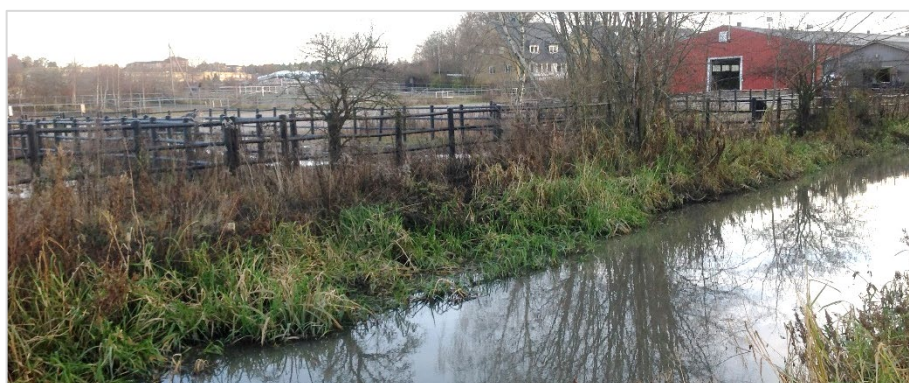
Hästhagar nära Bällstaån. Foto: Ekologigruppen

Hästhagarna på den norra sidan av ån tillhör Solvallas verksamhet. Hagarna ligger delvis på mark som enligt gällande planbestämmelser utgör allmän planterad mark (park). Från hästhagarna kan finsediment spolas ner i ån. Därför föreslås att hagarna flyttas en bit från ån så att en bredare kantzon bildas. Närmast ån kan spontant växande träd växa upp och på mark som tidigare utgjorde hagar kan träd planteras. Den aktuella sträckan är cirka 200 meter lång.

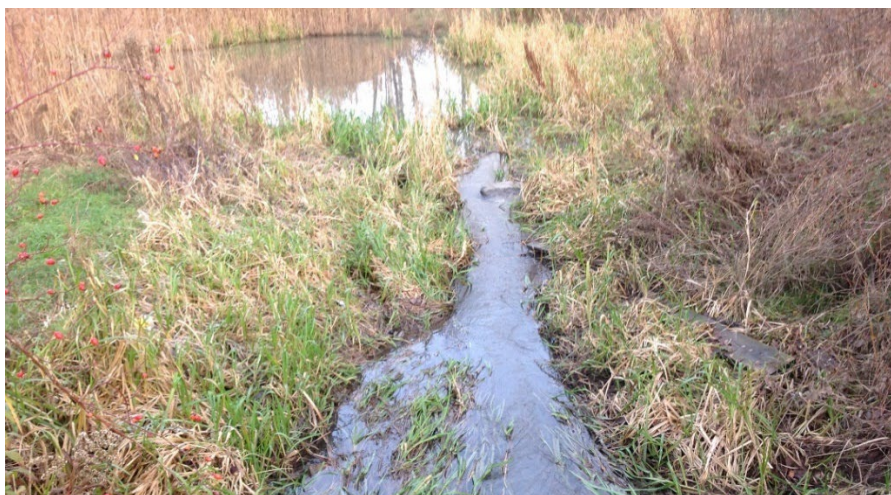
Igenväxt strömsträcka, uppströms Sundbydamarna. Foto: Ekologigruppen

Direkt uppströms den södra dammen finns en kraftigt igenväxt strömsträcka på cirka 50 meter. Här finns det goda förutsättningar att skapa ett strömmande parti ned till dammen. Vegetationen bör rensas något och stenmaterial tillförs, natursten i blandade fraktioner med inslag av större block. Den nya åfåran görs oregelbunden med flikiga stränder. Kantzonen etableras med skuggande träd, till exempel alar vars rötter bidrar till att binda marken. Vid utformningen av åtgärden bör en person med ekologisk kompetens för fisk på idrottsförvaltningen medverka.

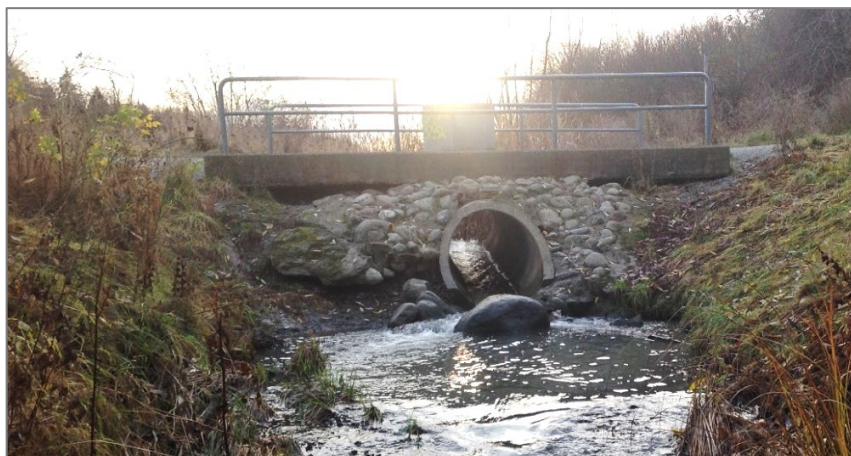
Sluttande kulvert under bro, Nälsta dike/bäck. Foto: Ekologigruppen

En betongkulvert under en gång- och cykelväg, i förlängning från Småbrukarvägen, är ett partiellt vandringshinder. Kulverten är lagd i en relativt brant lutning med lågt vattendjup inuti vilket begränsar möjligheten för fisk att vandra upp i Nälsta dike/bäck. För att åtgärda vandringshindret finns flera olika alternativ:

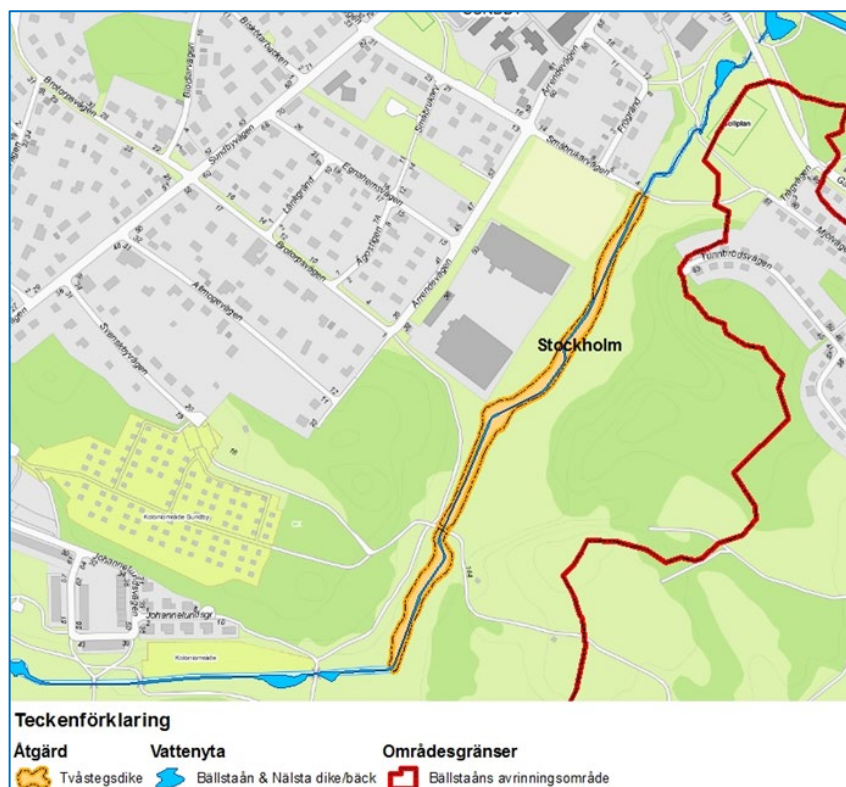
Figur 10. Föreslagen sträcka för tvåstegsdike i Nälsta dike/bäck

Mellan Sundbydamarna (Bällsta Å-park) och hela vägen uppströms till bäckens tydliga krök västerut vid Eneby, en sträcka på cirka 800 meter, föreslås ett åplan, se figur 10. Åplanet skapas genom en tvåstegsdikning där massor grävs bort från vattenfårans kanter med grävskopa. Grävningen sker på båda sidor. Genom att variera vilken sida som åtgärdas längs sträckan skapas en variation och en svag meandring. I samband med planering av tvåstegsdikningen föreslås att Stockholm Vatten och Avfall undersöker möjligheterna att öppna upp anslutande dagvattenledningar som mynnar längs den aktuella sträckan. Beroende på förutsättningarna kan enklare sedimentavskiljning anläggas innan utloppen. Det bör även utredas om några närbelägna områden, vars dagvatten idag leds till reningsverk, kan avledas ytligt till Nälsta dike/bäck.

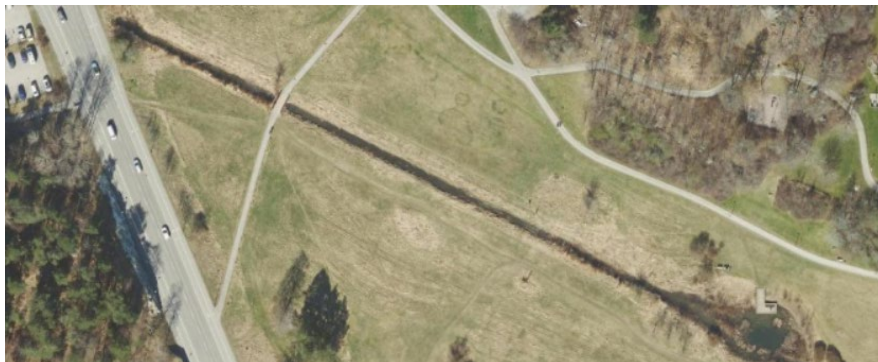
Flygbild över förslagen sträcka för en funktionell kantzon nedströms Spångavägen

Nedströms Spångavägen föreslås funktionella kantzoner med utflackade släntlutningar och träd i dungar i kantzonen på båda sidor av Nälsta dike/bäck. Den aktuella sträckan är cirka 500 meter lång och löper från den anlagda dammen i diket och västerut upp till Spångavägen.

Det har förekommit översvämningar i närområdet. En ny flackare släntlutning tillåter viss svämning vid höga flöden vilket minskar risken för översvämning på mera känsliga områden nedströms. Fler träd i kantzonen ökar beskuggningen av vattendraget och minskar risken för igenväxning och erosion. Lövträd i kantzonen bidrar även till ett ökat nedfall av organiskt material, vilket är gynnsamt för bottenfaunan.
