Årstaviken

Lokalt åtgärdsprogram

**Lokalt åtgärdsprogram för Årstaviken
2022**

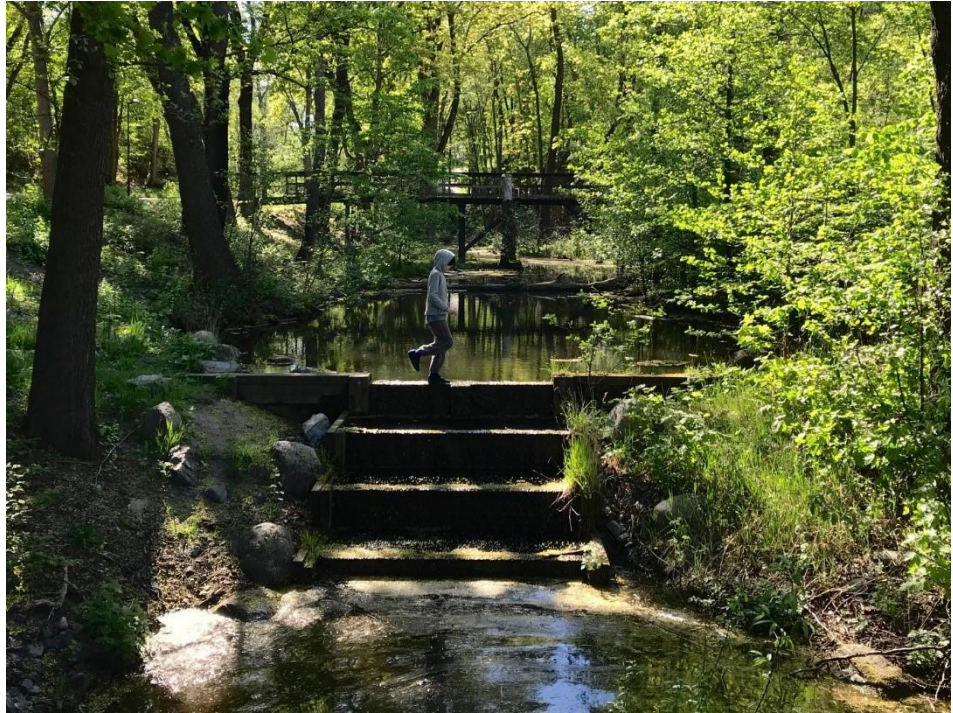
Spegeldammen vid Årstabäckens utlopp. Foto: Iréne Lundberg.

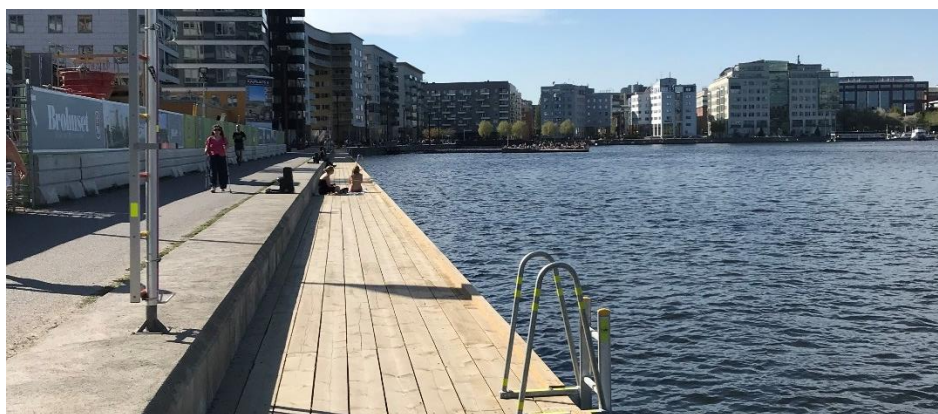
Kajen vid Årstadal. Vattenmiljön påverkas här både av tidigare muddringar och utfyllnader och av att kajerna skuggar botten i strandkanten. Foto: Iréne Lundberg.

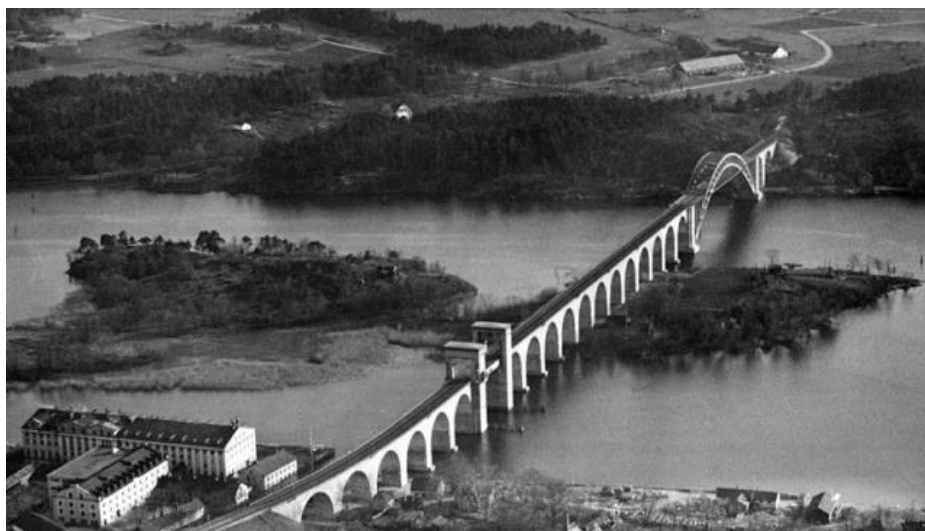
Bild av förändringen i markanvändning i Årstavikens tillrinningsområde. Den relativt nybyggda Årstabron är 1934 och Årsta innan utbyggnaden av närförorten. Foto: Oscar Bladh flygfoto.

En av orsakerna till att Årstaviken inte når god vattenstatus är att stora ytor hårdgjorts inom avrinningsområdena och i uppströms liggande avrinningsområden. När ytor hårdgörs med asfalt och betong samt takmaterial i metall ökar avrinningen och koncentrationerna av näringsämnen och föroreningar. Om det inte finns tillräckliga naturliga ytor för filtrering och fördröjning av vattnet transporteras fosfor och föroreningar direkt till sjön.
