Till
Fastighetsnämnden
2018-06-19

Yttre renoveringsarbeten avseende fasad och dränering mm på Klamparen 7, Tekniska nämndhuset.

Genomförandebeslut

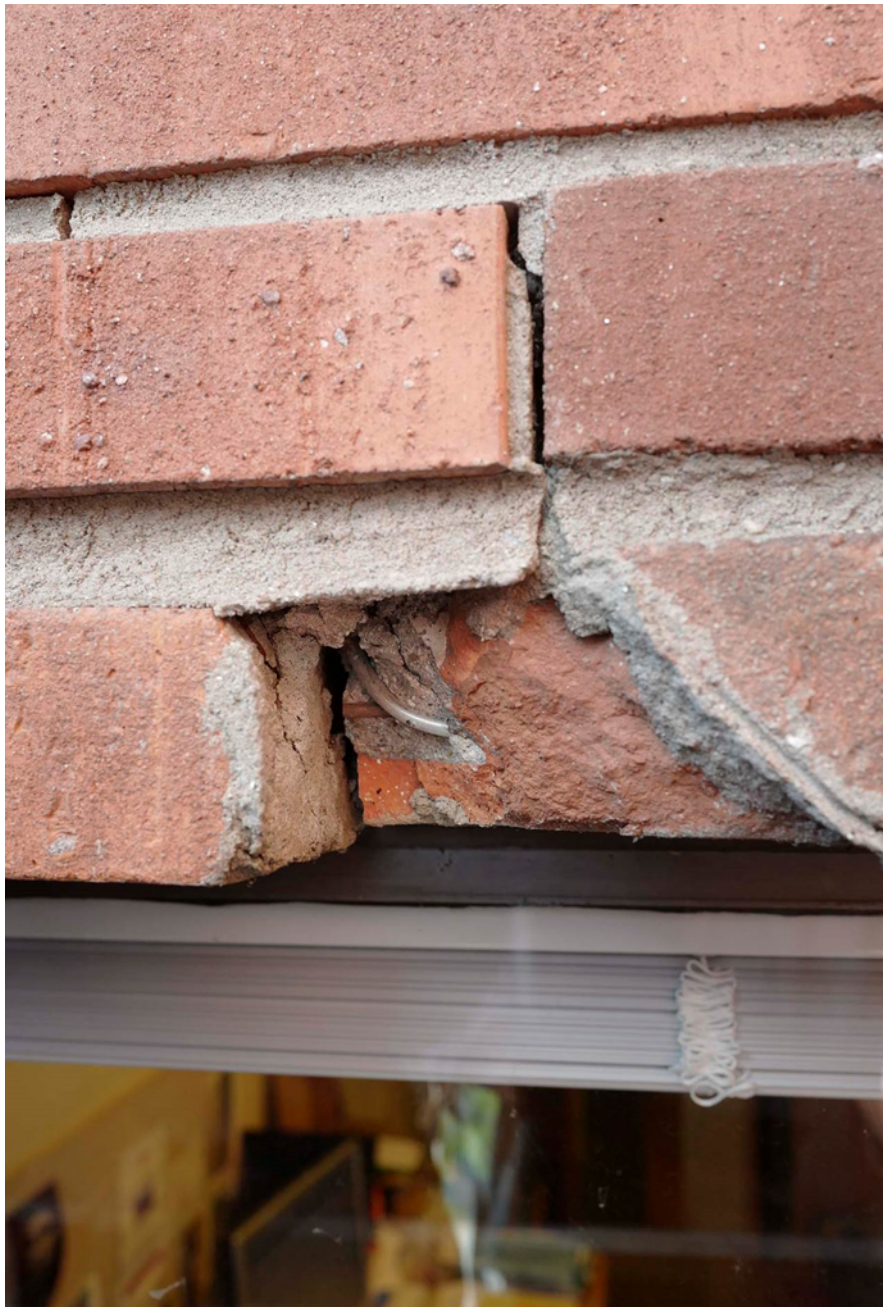
Genomförda undersökningar har påvisat en svag konstruktion i tegelfasadens upphängning ovanför fönster. Sprickor i liggfogar i skiften över tegelbalkarna beror i huvudsak på att många prefabricerade tegelbalkar sjunkit ner, vilket i sin tur orsakats av att tegelbalkarna och deras uppgångningar är felkonstruerade. Resultatet är att armering och upphängningstrådar i flera fall har utsatts för fukt med korrosion som följd.

Bilden visar en tegelbalk som sjunkit. Resultatet blir bland annat fogsprickor, korrosion och frostsprängning

Olika metoder har studeras för att hitta ett sätt att bära upp teglet ovanför fönstren. Alla metoder har för- och nackdelar. Sannolikt kommer projektet använda en s.k. KB-balk vilket innebär att en metallregel, bred som en halv tegelsten, fästes horisontellt ovanför fönstren med funktionen att bära upp nedersta tegelraden. Nackdelen med denna metod är främst visuell. Även om regeln blir i färgnyans med fasad eller fönsterkarm tillförs något som inte finns idag. Ett annat angreppssätt är så kallad WB-metod innebärande att tegelstenar plockas ned ovanför fönstren för att åstadkomma en ny förankring.

Här kommer sannolikt ett antal tegelstenar behöva bytas ut till nya, vilket också kommer ge ett förändrat visuellt intryck av fasaden. Ytterligare metoder har utvärderats men inte bedömts tekniskt genomförbara. Projektets bedömning är att KB-balken ger minst visuell påverkan på byggnaden. Båda metoderna har bedömts likvärdiga kostnadsmässigt.

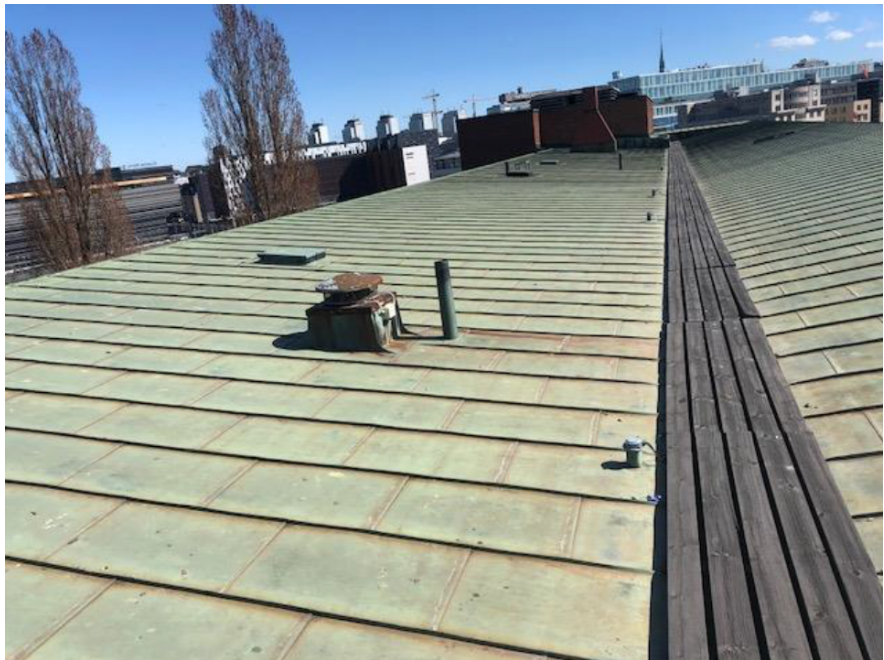
Klamparen 7 har ett plant tak med invändig avvattning. Byggnaden utrustades vid uppförandet i huvudsak med koppartak. Koppartak är ett exklusivt materialval som normalt sett har lång livslängd och ett begränsat underhållsbehov. En takutredning genomfördes på uppdrag av ombyggnadsprojektet för Tekniska nämndhuset 2016 som gav resultatet att taket var i gott skick i förhållande till ålder. Projektet fann dock anledning att göra en förnyad takutredning 2018. Den senare takinventering har visat ett onormalt högt slitage som i huvudsak beror på den svaga taklutningen. Tidigare provisoriska lagningar börjar också nå sin tekniska livslängd. Projektets preliminära bedömning är att taket behöver läggas om i sin helhet.

Taken är inåtlutande med nedsänkta rännदार. Under träbryggorna finns nedstänkta rännदार i kopparplåt.

Utifrån nu gällande myndighetskrav behöver taket kompletteras med taksäkerhetsanordningar för att säkerställa arbetsmiljön för de som vistas på taket. Med detta tillgodosett ska framtida takarbeten kunna utföras med god säkert.
