Projektdirektiv

Det nya Husbybadet, Nidaros 2 med flera

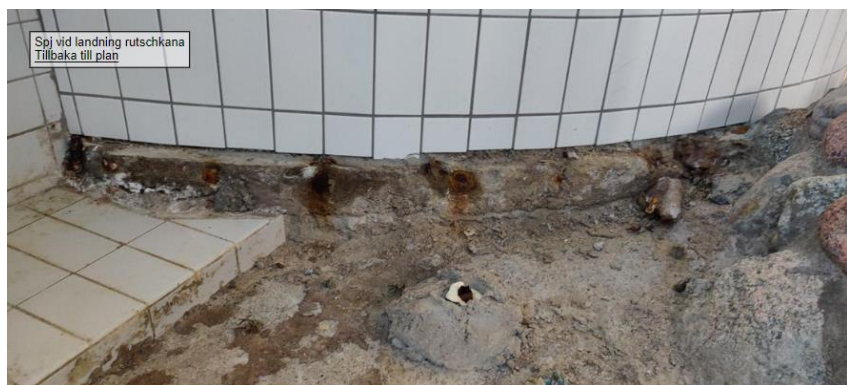
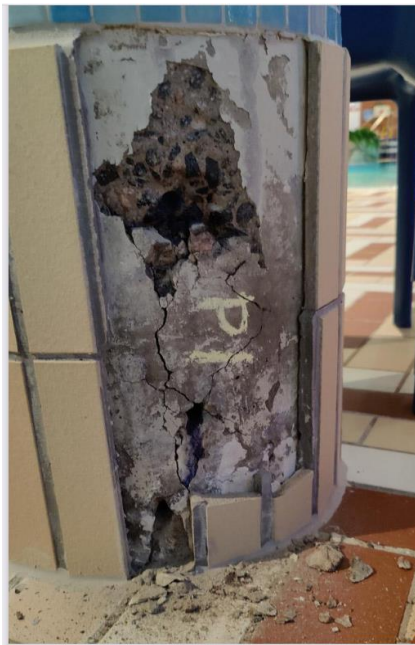
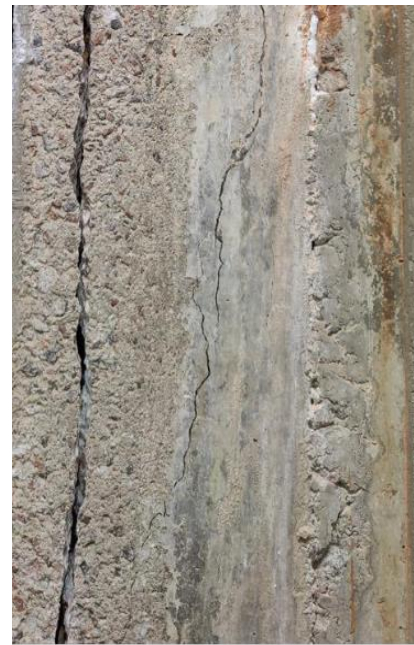
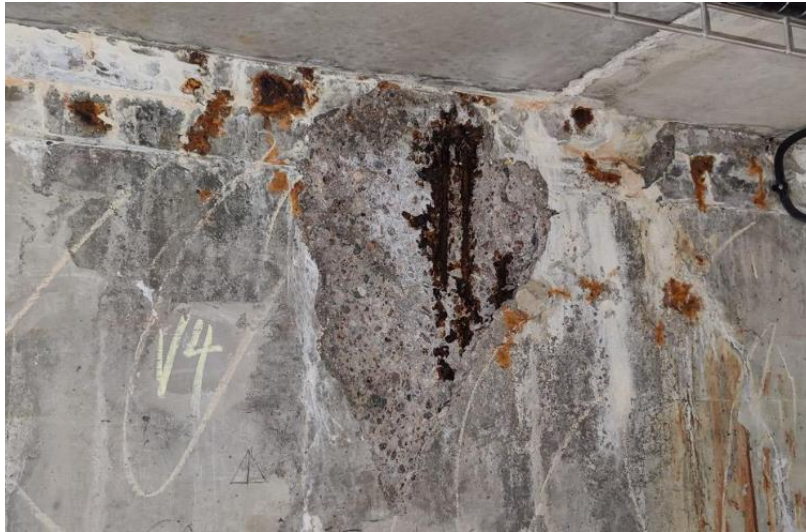
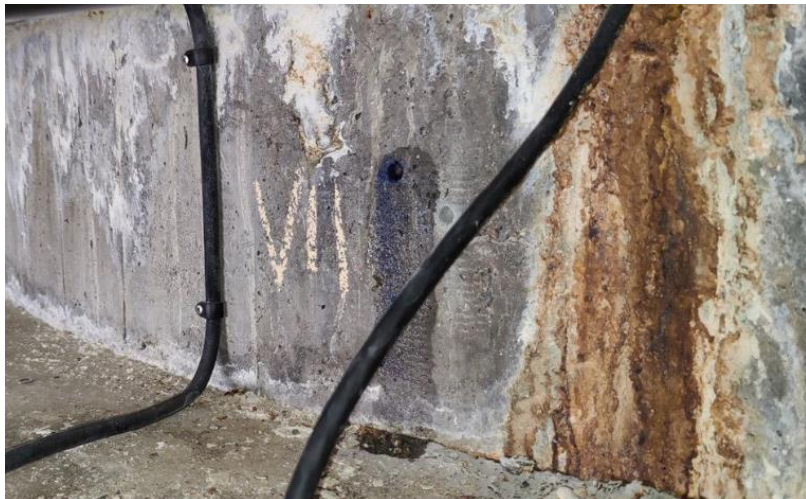
Bassänger och plager har utförts utan någon form av tätskikt vilket över tid lett till att höga kloridkoncentrationer kunnat ackumulera i betongkonstruktionerna i och runt bassängerna. I och med det har allvarliga skador uppstått som reducerat dessa konstruktionsdelars bärighet och beständighet. Lokalt är skadorna mycket allvarliga.

Nedan exempel på skador från betongteknisk undersökning 2022:
