# Långsjön

## Lokalt åtgärdsprogram

**Fakta och åtgärdsbehov**

**Lokalt åtgärdsprogram för Långsjön – Fakta och åtgärdsbehov  
Juni 2020**

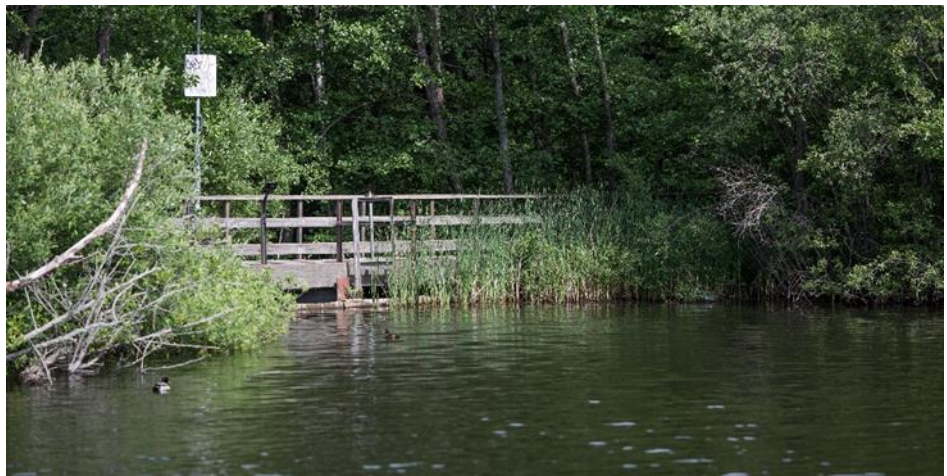
Dämnet vid Långsjöns utlopp. Foto: Michael Wzdulski.

Vattenståndet regleras av en dämning belägen i utloppet i den nordvästra änden av sjön. Dämningen utgör en vattenverksamhet och en vattendom finns som specificerar att sjöns vattennivå ska hållas mellan + 31,025 och + 31,275 samt att ytterlägen bör undvikas under längre tider.<sup>6</sup>

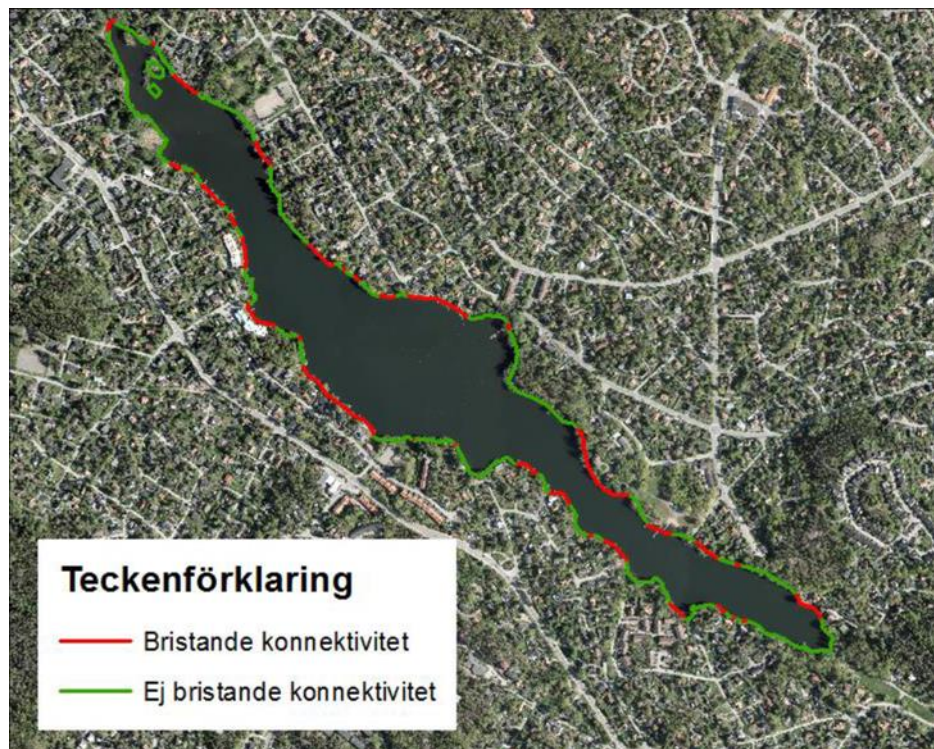
**Figur 3.** Bedömningen av konnektivitet i sidled till närområde och svämplan.

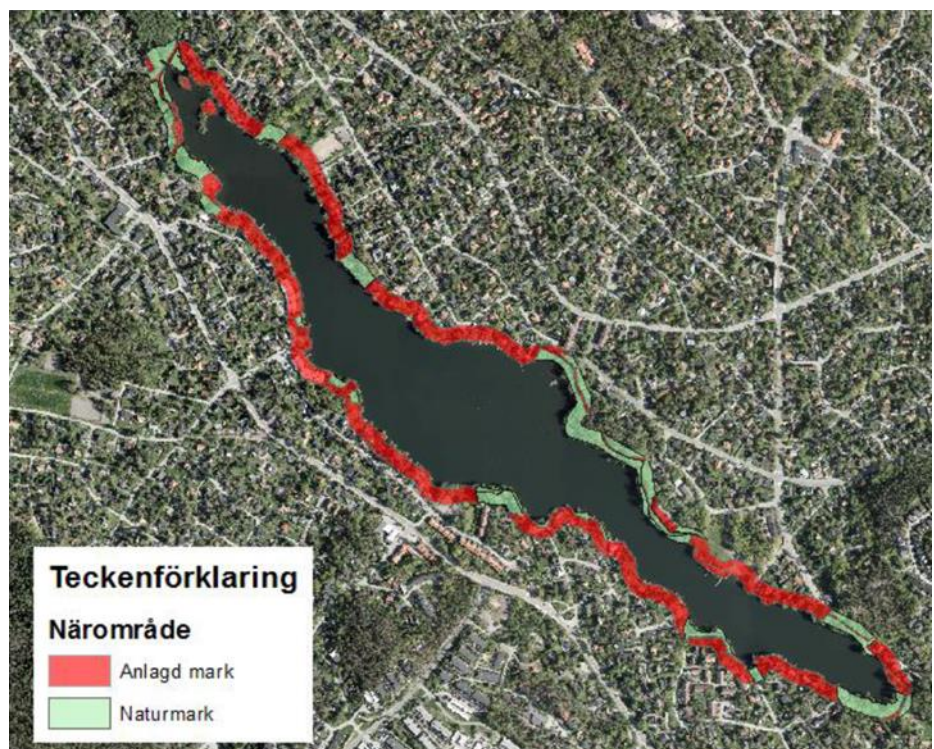
**Figur 4.** Bedömning av närområdet kring Långsjön.

De närmsta 30 metrarna runt sjön klassas som sjöns närområde. Konnektiviteten till närområdet bedöms till otillfredsställande status. Klassningen har utförts i GIS med okulär bedömning vilken utgår ifrån ytan som upptas av anlagda och/eller aktivt brukade ytor. Av närområdets totala yta på 14,4 hektar motsvarar anlagda och/eller aktivt brukade ytor ungefär 71 % av närområdet, se figur 4.

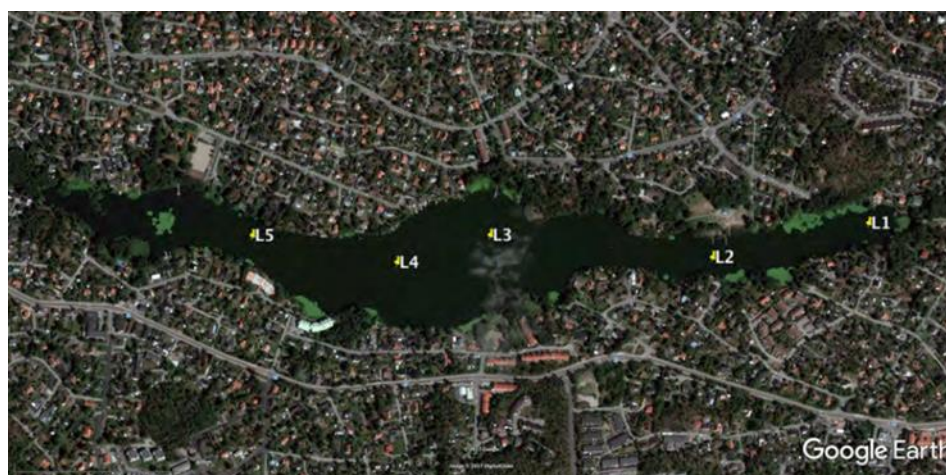
**Figur 5** Långsjön med de fem stationerna, (L1-L5), där sedimentprov togs år 2017.

Under år 2017 provtogs sediment i Långsjön vid fem platser, se figur 5.<sup>17</sup> Bland annat uppmättes TBT i så höga halter att gränsvärdet överskreds vid fyra av fem platser. Då båttrafiken i Långsjön är begränsad är halterna av TBT anmärkningsvärt höga. Ett flertal av resultaten från 2017 års sedimentprovtagning ligger till grund för klassningen av kemisk status i Långsjön.

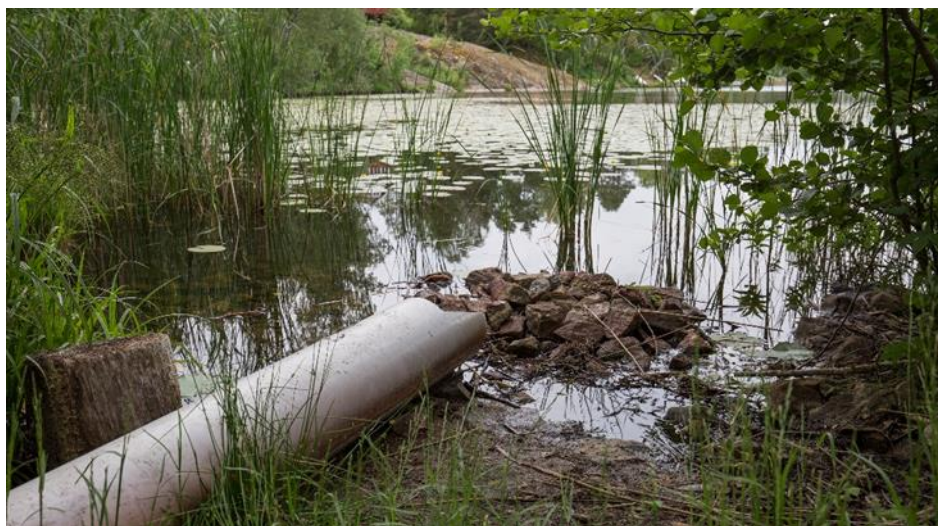
**Figur 12.** Utloppsledningen för dricksvattentillsättningen. Foto: Michael Wzdulski.

Syftet med dricksvattentillsättningen är att förbättra den tröga vattenomsättningen i sjön och att minska övergödningspåverkan. Den naturliga omsättningstiden, 9-10 månader, har minskat till ungefär 5 månader. Dricksvatten tillsätts kontinuerligt med ett flöde på ca 30 l/s.<sup>30</sup> Tillsättning av vatten även vintertid har medfört förbättrade syreförhållanden under isen. Tillskottet har också inneburit ett högre vattenstånd och bättre vattenomsättning sommartid. Dricksvattentillsättningen har även en positiv effekt på biologin i Långsjön.

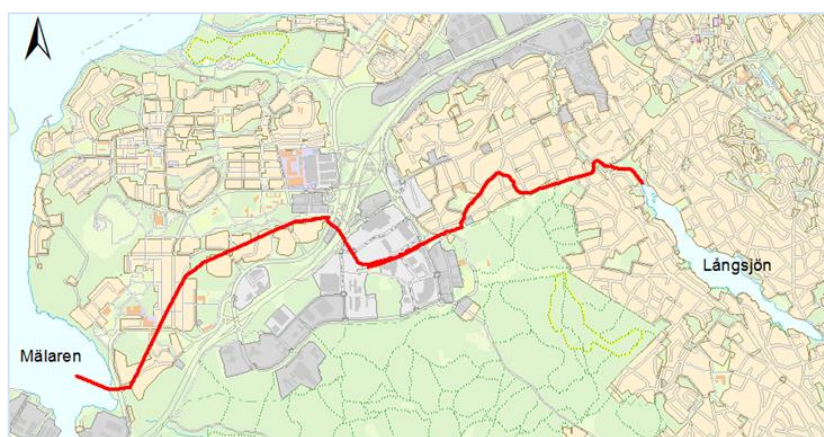
**Figur 13.** Långsjöns utlopp till Mälaren.

Långsjön ligger långt upp från Mälaren och saknar naturliga tillflöden. Vandring av fisk upp från Mälaren är näst intill omöjlig; 2,2 kilometer öppet dike och 4,4 kilometer kulvert, liksom passage genom tre sedimentationsdammar. Dämnet är därför inte det enda hindret för fiskvandring. Innan det är motiverat att åtgärda dämnet behöver nedströms liggande vandringshinder tas bort, vilket inte bedöms som motiverat utifrån vare sig Långsjöns fiskfauna eller möjligheterna för fisk från Mälaren att stiga upp i vattendraget och vidare till Långsjön för lek eller födosök.

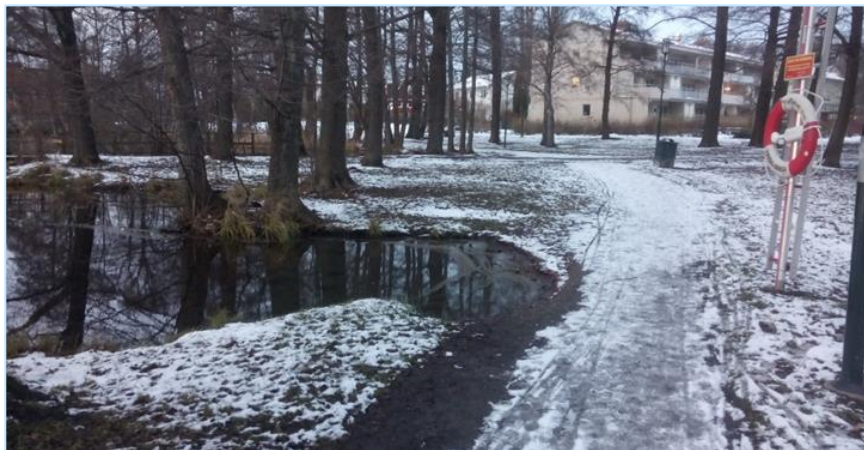
**Figur 14.** Erosion intill parkväg på Stockholms sida av Långsjön. Foto: Sofia Spaak.

Hägersten-Älvsjö stadsdelsförvaltning, som ansvarar för skötsel av parkmark på Stockholmsidan, har noterat att flera delar av strandkanten har drabbats av erosion upp mot en parkväg, se figur 14. Erosion kan påverka parametrarna ”Strukturer på det grunda vattenområdet i sjöar”, ”Bottensubstrat i sjöar” samt ”Förändring av sjöars planform”. Däremot finns det inga statusklassningar gjorda då hänsyn tagits till erosion.

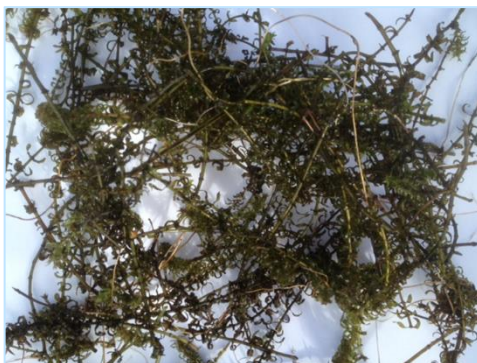
**Figur 15.** Smal vattenpest.  
Foto: Privatperson.

Övergödningen i ett vattenområde ökar när smal vattenpest först tar upp näringsämnen ur sedimenten under tillväxten och sedan frigör dem i vattnet när växten bryts ned inför vintern. Nedbrytningen av växtmaterial kan även leda till syrebrist.

Under hösten 2018 påträffades smal vattenpest (*Elodea nuttallii*) av boende i området, se figur 15. Denna art noterades även vid inventeringen av vattenväxter år 2019. Väl etablerad är det en art som är svår att bli av med då den förökar sig vegetativt. Negativa effekter av utbredningen är att växterna tar plats och förhindrar att solljus tränger ner i vattnet. Detta påverkar livsförhållanden för både växter och djur. Det kan även finnas vissa positiva effekter, som att betande sjöfågel får mer föda liksom att det skapas skydd för yngel.
