## Planbeskrivning

### Detaljplan för Konsthallen 15 m.fl. i stadsdelen Djurgården, Dp 2018-00710

**Stadsbyggnadskontoret**

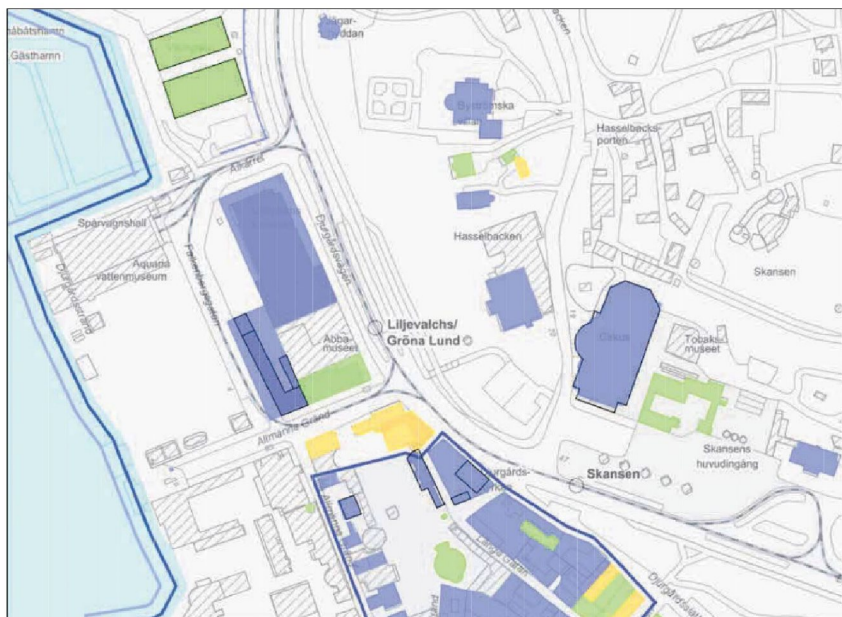
*Kulturhistorisk klassificering enligt Stadsmuseet. Blå är den högsta klassen och motsvarar kriterier för byggnadsminne. Grön är den näst högsta klassen vilket innebär särskilt värdefull byggnad från historisk, kulturhistorisk, miljömässig eller konstnärlig synpunkt. Gul klass är bebyggelse av positiv betydelse för stadsbilden och/eller av visst kulturhistoriskt värde. Blå och grön klass motsvarar kulturhistoriskt värdefull bebyggelse enligt 8 kap. 13 § PBL*

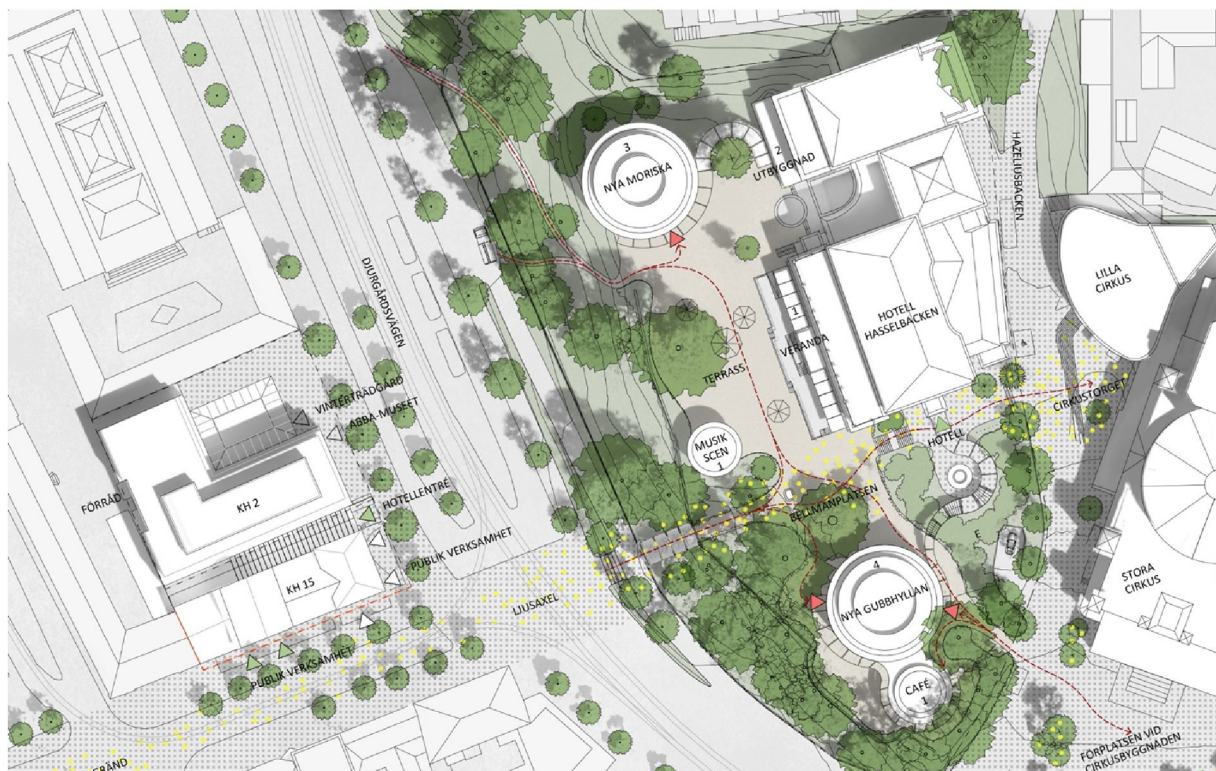
*Situationsplan med föreslagna tillkommande bebyggelse inom Hasselbacken 1. Befintlig vinterträdgård inom Konsthallen 2 samt länkbyggnaden mellan Konsthallen 15 och Konsthallen 2 som bekräftas i planen. Källa: Lundgaard & Tranberg Arkitekter*

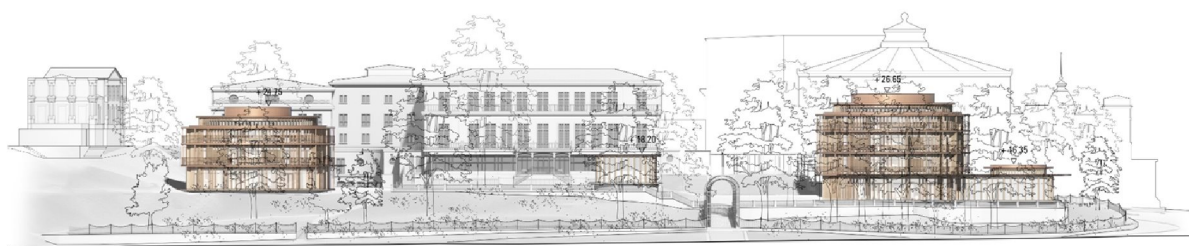
*Fasader mot Djurgårdsvägen med nya Moriska (till vänster), Musikpaviljongen (i mitten) och nya Gubbbhyllan (till höger). Källa: Lundgaard & Tranberg Arkitekter*

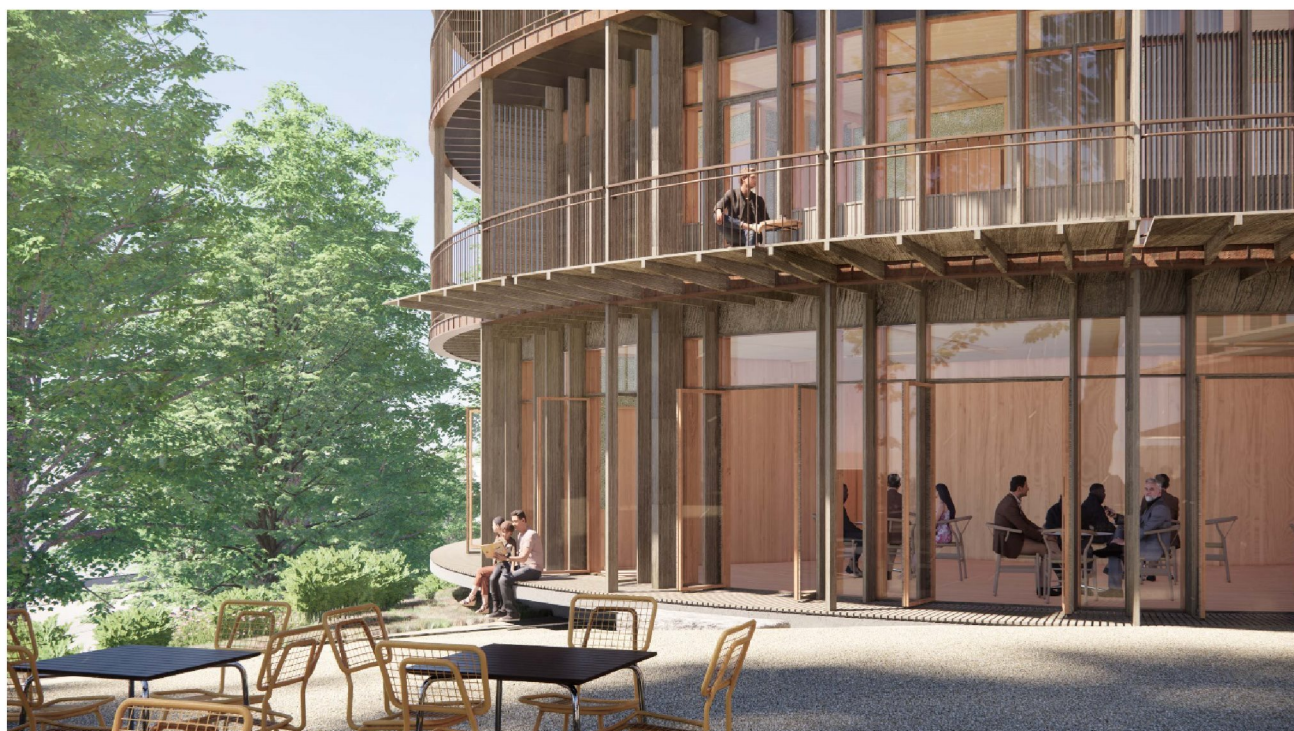
*Rendering av nya Gubbhyllan. Övan bottenvåningen syns skärmtaket samt balkongerna längst fasaden. Källa: Lundgaard & Tranberg Arkitekter*

Nya Moriska och nya Gubbhyllan föreslås utföras med fasader av träelement med transparenta glasfält och täta partier med beklädnad av vertikala trälameller (f2) och balkonger som löper längst med byggnadernas fasader (f14). Kantinklädnader vid bjälklagskanter föreslås utfört som falsad plåt eller prefabricerade kassetter. Takytor runt installationsområdet centralt på taken bekläds med bandtäckt falsad plåt. Plåtbeklädnader utförs i belagd stålplåt, zink, koppar eller elektrolytbehandlad rostfri plåt. Fasadernas struktur av vertikala trälameller refererar till trädens stammar som tillsammans med bjälklagskanterna skapar en klassisk komposition av horisontellt och vertikalt, bärande och buret. Skärmtak av trä ovan delar av bottenvåningen är ett genomgående motiv förstärker förslagets organiska former.

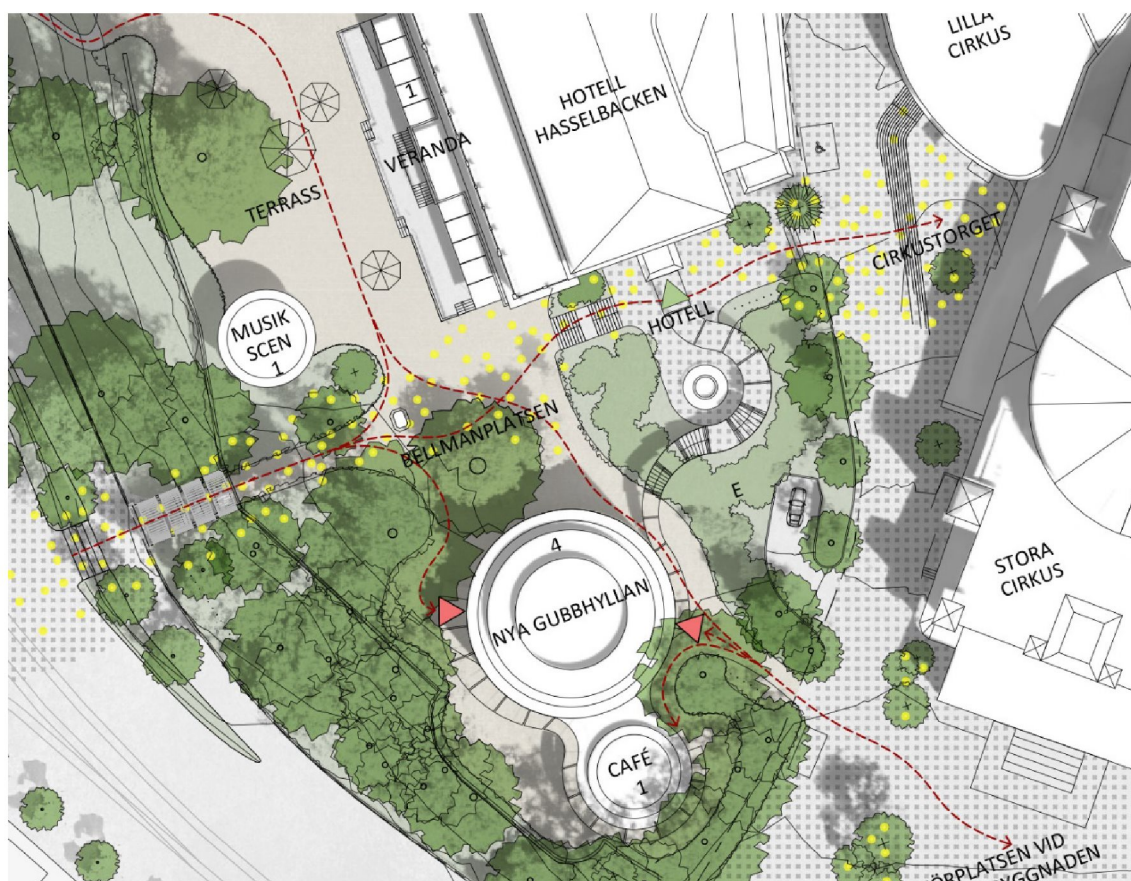
*Utsnitt ur situationsplanen som visar pergolan i trä som knyter samman nya Gubbhyllan med huvudbyggnaden. Pergolan tillsammans med byggnadernas skärmtak ett återkommande organiskt format motiv i förslaget som ramar in terrassen och förtydligar byggnadernas bottenvåningar. Källa: Lundgaard & Tranberg Arkitekter*

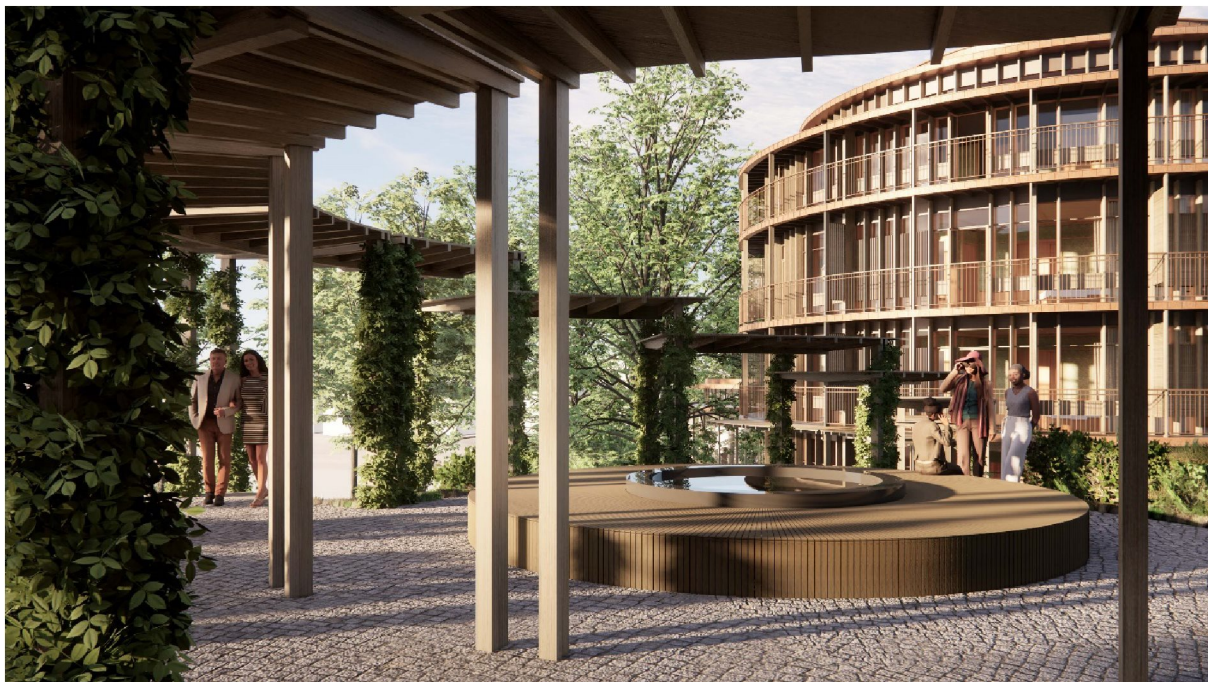
*Bilden visar pergolan som sträcker sig från nya Gubbyllan, över platsbildningen till huvudbyggnadens södra entré. Pergolan följer terrängen genom takets uppdelning i sektioner. Källa: Lundgaard & Tranberg Arkitekter*

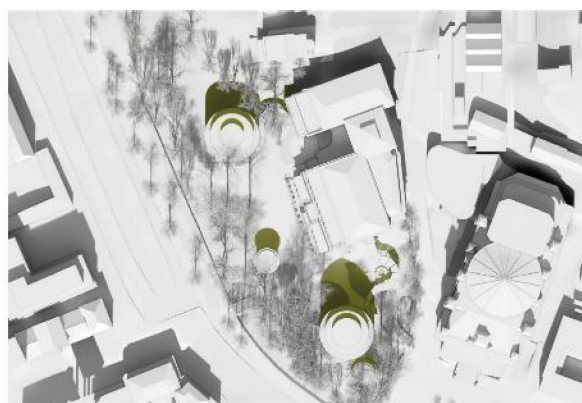
*Kartan visar solstudie 20 mars kl. 12. Befintlig (till vänster) och ny situation (till höger). Grått representerar skugga från befintliga byggnader och träd och grönt skugga från tillkommande byggnader*  
Källa: Landskapslaget

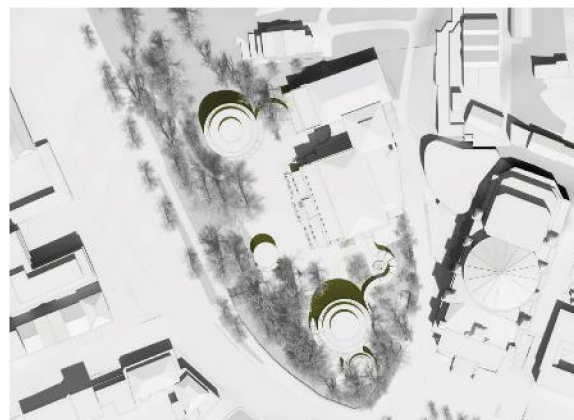
*Kartan visar solstudie 20 juni kl. 12. Befintlig (till vänster) och ny situation (till höger). Grått representerar skugga från befintliga byggnader och träd och grönt skugga från tillkommande byggnader  
Källa: Landskapslaget*

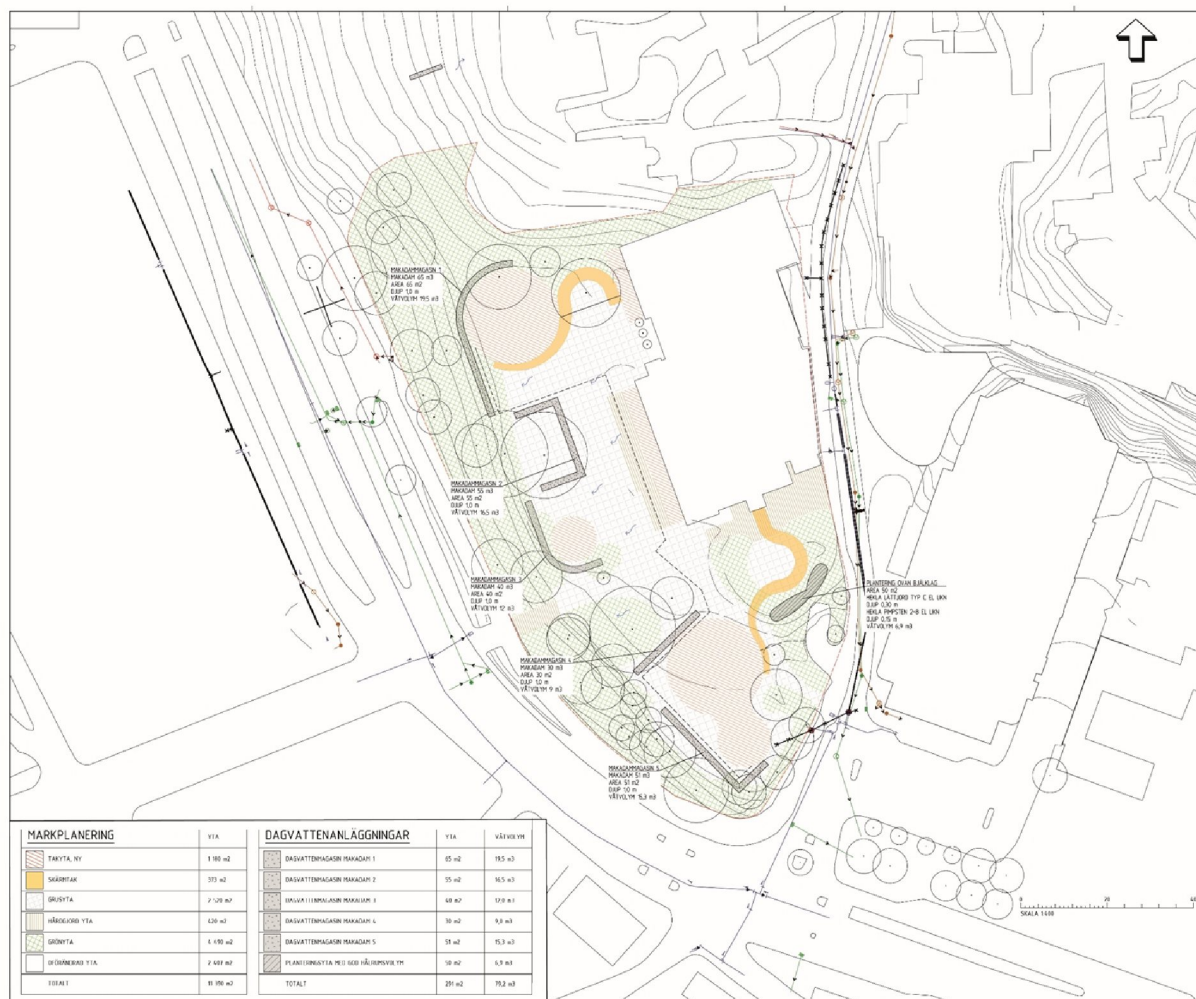
Bilden visar föreslagen dagvattenhantering. Källa: Marktema
