# Vängåvans lekplats

Program för upprustning och utveckling | September 2023

Stockholms  
stad

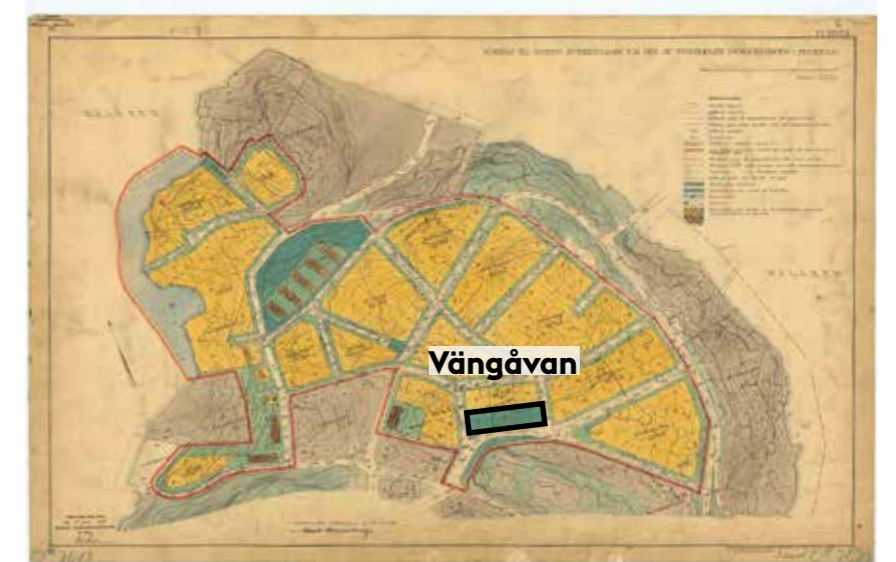
Stadsplan PL 2172A från 1939 som ännu gäller för Vängåvan  
Källa Stadsarkivet Stockholm stad.

I gällande detaljplan (Pl 2172A Stadsplan 1939-06-15) står skrivet att området som motsvarar dagens lekplats (fastigheterna 1, 2 och 3 i kvarteret Strykugnen) ska utgöra allmän plats med lekplats för mindre barn i framtiden.

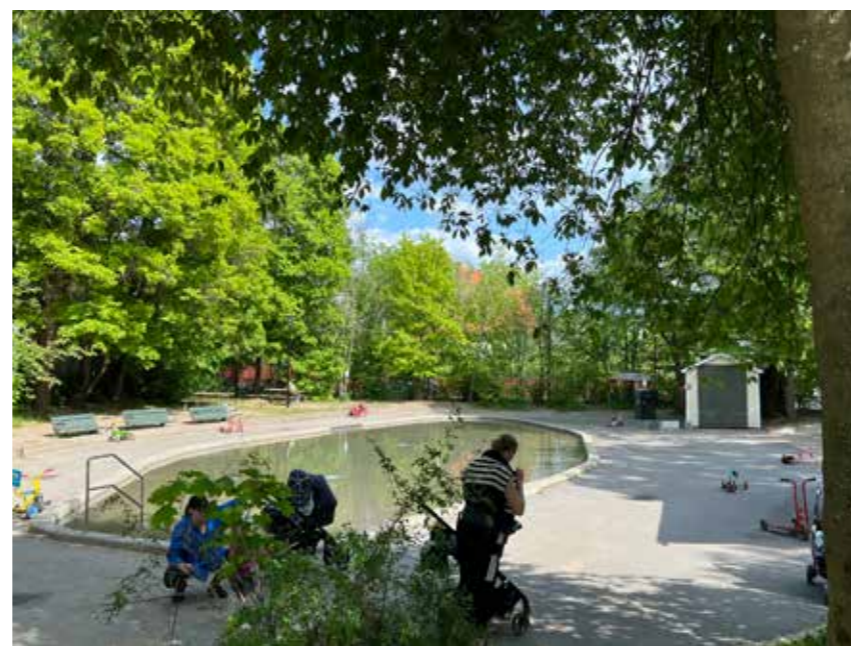
Längs dammens norra sida finns en låg och delvis sliten stödmur av betong samt tre nedgjutna parksoffor. Angränsande gräsyta är mycket sliten men i bakkant finns träd och vackra lekbuskage. Platsen har ett gynnsamt solläge och många nyttjar de två flyttbara bänkborden. Mot Norrskogsvägen i öster finns buskar och flerstammiga träd, och i sydost parkens östra entré. Från entrén i öster är sikten in i parken skymd av en av parkens bodar (cykelboden).

Plaskdammen, soffor och stödmur

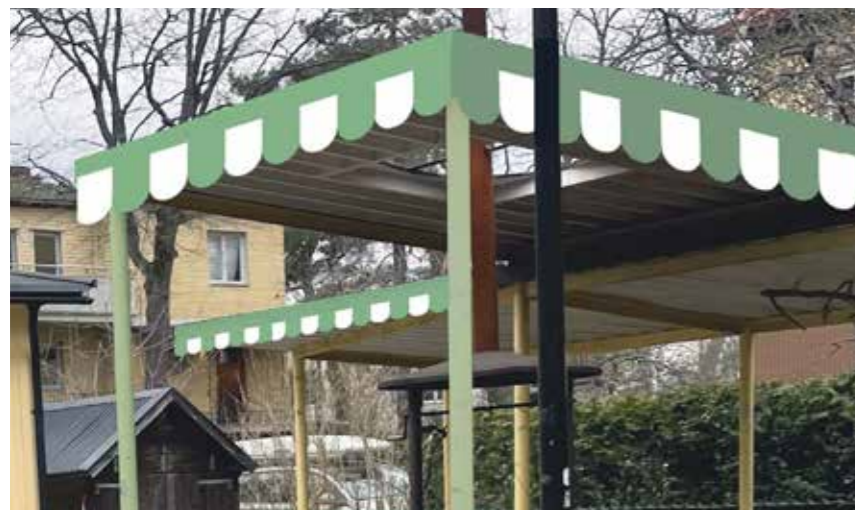
Befintligt väderskydd vid grill målas och får en ny dekorativ kant.

Väderskydd och grill behålls. Väderskyddets tak rustas upp och konstruktionen målas och dekoreras för ett mer festligt uttryck.

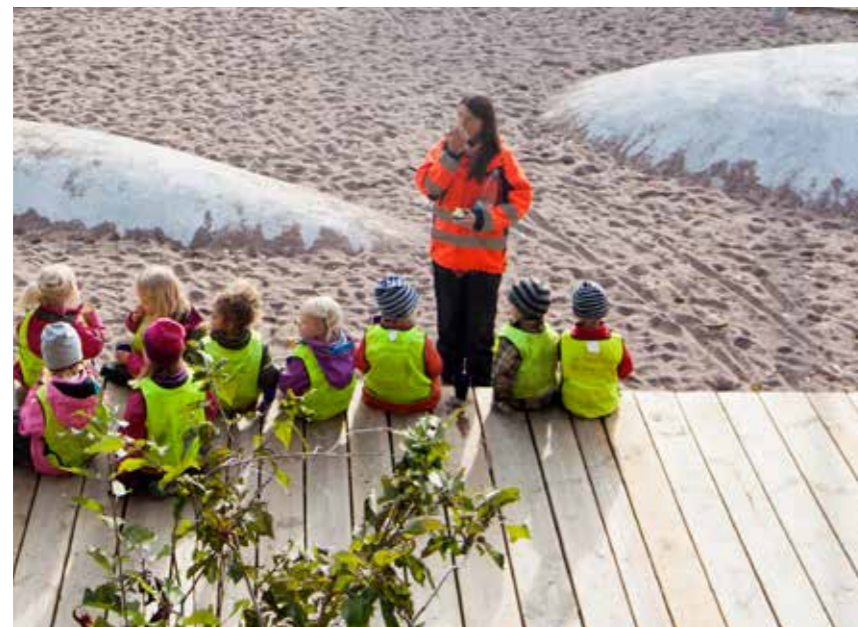
Exempel på trädäck. Foto: Kasper Dudzik.

Ytan kring plaskdammen förses med sittplatser med rygg- och armstöd, en sittbar kant av trä i solläge och ett trädäck med plats för bänkbord. Duschens behålls i sitt nuvarande läge. Cykelboden flyttas för att öppna upp siktlinjer från östra entrén och förbättra situationen för de befintliga träden. Bodarna vid parklekshuset slås ihop till en större bod med plats för snickeri, lekutrustning och bytesplats.

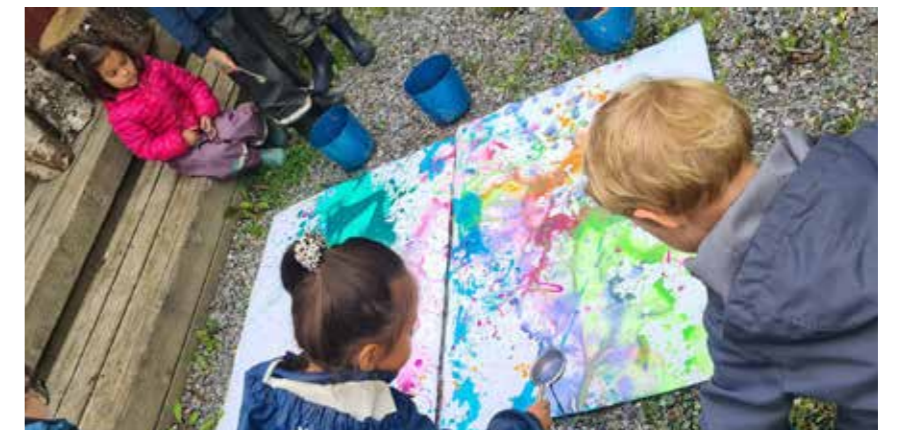
Plats för skapande aktiviteter framför parklekshuset.

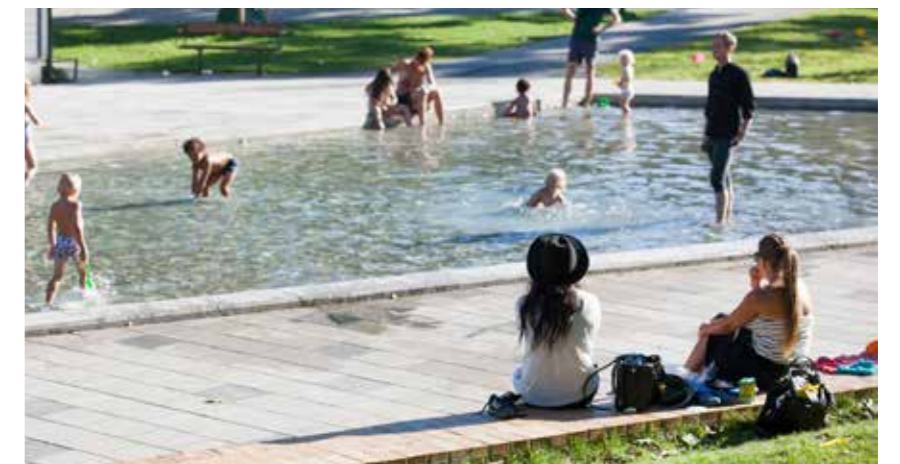
Miljön vid plaskdammen utrustas med fler sittplatser i sol och skugga. Foto: Kasper Dudzik

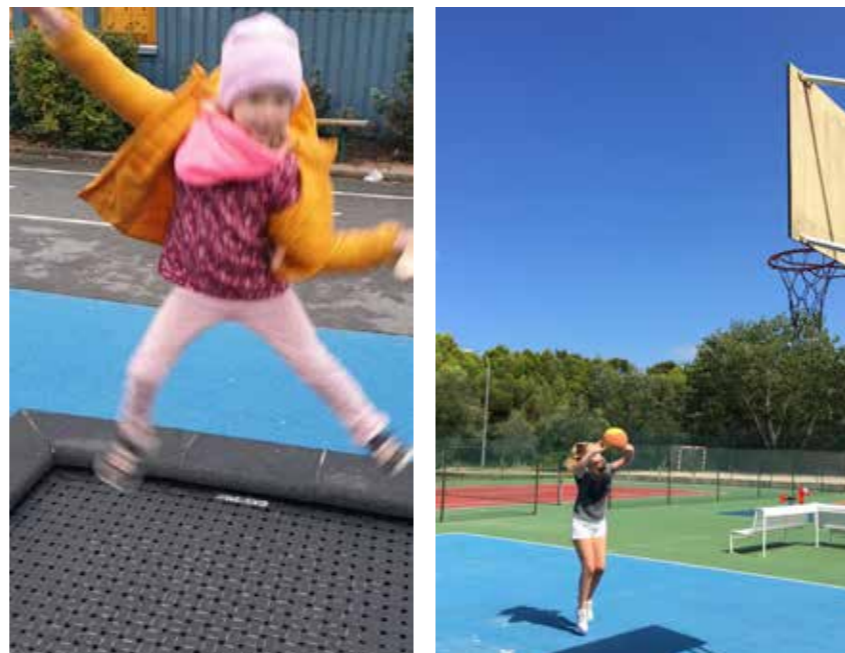
Studsatta och ytor för basket önskades i medborgardialogen.

I parkens södra del föreslås en aktivitetsyta med lekutrustning som väljs ut med utgångspunkt från önskemål i medborgardialogen. Exempel är den befintliga lekjeepen och pingisbordet samt nya studsmattor. Här föreslås också en bollplan i asfalt för tex basket, bandy och andra bollekar. Ytan anpassas för att om möjligt, kunna spolas till is vintertid. Längs parkens södra sida planeras för en grön inramning i form av ett friväxande buskage.

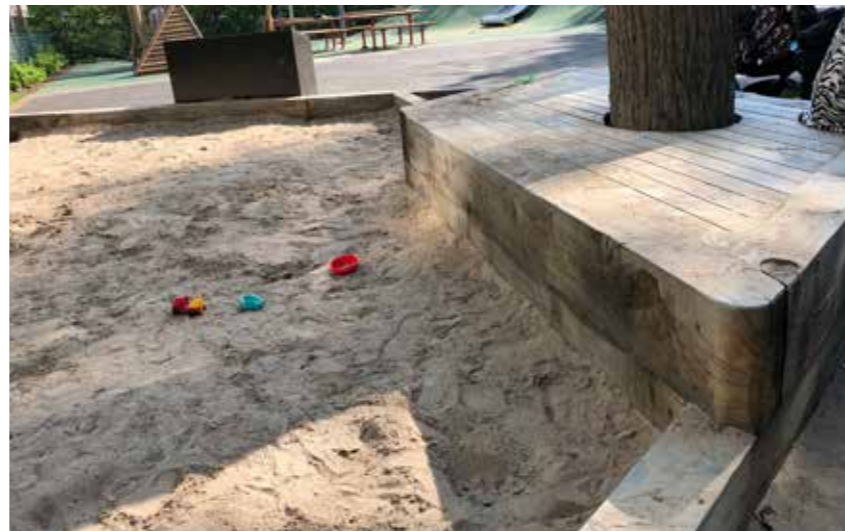
Exempel på sittvänlig träsarg runt sandlådan.
