RAPPORT  
**BEDÖMNING AV AKVATISKA  
NATURVÄRDEN VID SKEPPSHOLMSVIKEN**

2017-10-05

Denna rapport är ett underlag till Miljökonsekvensbeskrivning för ny detaljplan Skeppsholmsviken. Rapporten syftar till att utreda akvatiska naturvärden och påverkan till följd av planerade åtgärder och brygganläggningen i planförslaget. Bryggan planerar att utformas som betongpontonerna om cirka 3-4 meter breda som förankras med kätting i betongankare. Bryggan kommer att förses med tre stycken bredare partier med utrymme för rastplats och sittbänkar, se planskiss i figur 1.

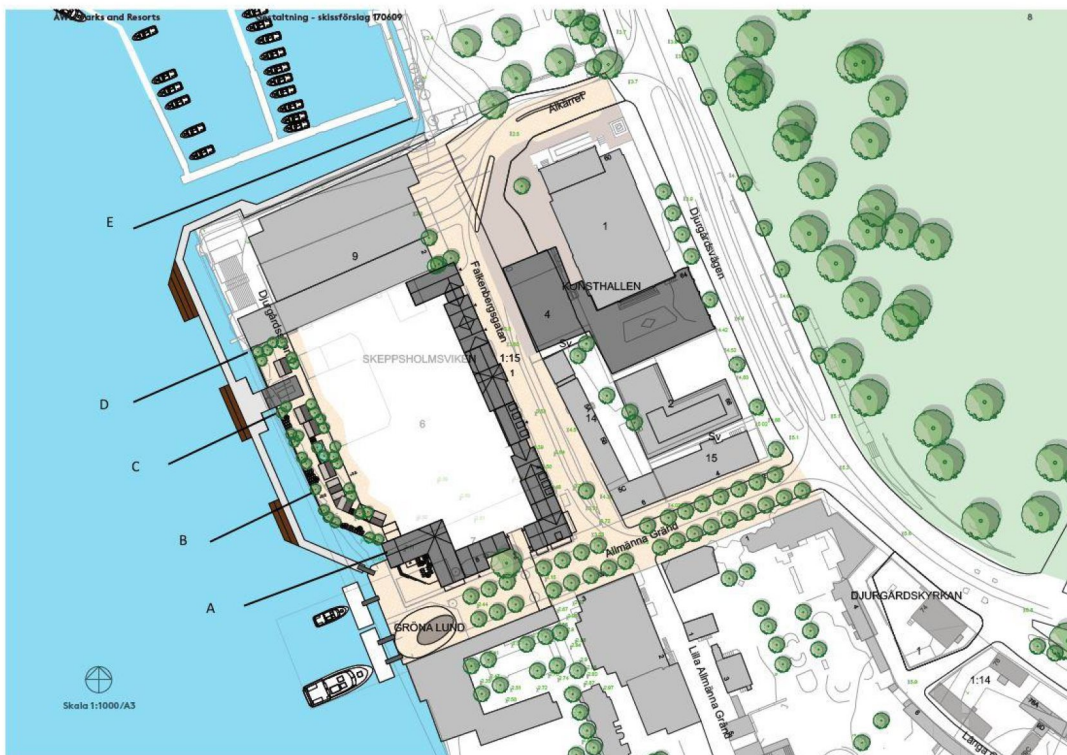
Figur 1. Området inventerades längs transekter enligt A-E.

En inventering av vattenvegetation utfördes av Henrik Schreiber och Mia Sklenar den 16 augusti 2017. Inventeringen utfördes genom snorkling och fridykning längs fem transekter (A-E, figur 1) ut till ett djup av cirka 3,5 meter där vegetationen upphörde. Mellan transekterna gjordes eftersök av arter. Alla arter av makrofyter (kärlväxter och större alger) samt eventuella stormusslor dokumenterades. Arternas täckningsgrad, djupet för observationen samt bottenotyp på olika djupintervall dokumenterades. Fotografier av arter och intressanta företeelser togs.

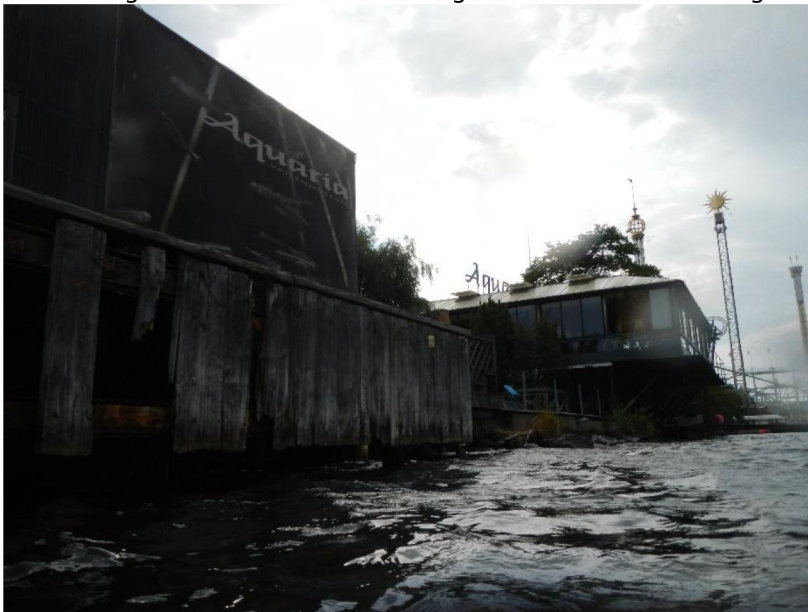
Figur 2. Stranden fotograferad i sydlig riktning från yttre delen av transekt E.

Stranden inom hela det inventerade området är artificiell (figur 2 och 3). Ut till ett djup av cirka 2 meter och 2-5 meter från strandkanten består botten av sprängsten, betongklumpar, rör, skräp och rester från olika typer av anläggningar. Utanför den sprängstensdominerade strandzonen och på större djup än två meter består botten av sand med inslag av finare partiklar som dy och lera, liksom olika former av bråte. På djup mellan 1,5 och 2,5 meter växte stora mängder undervattensvegetation (se nedan).

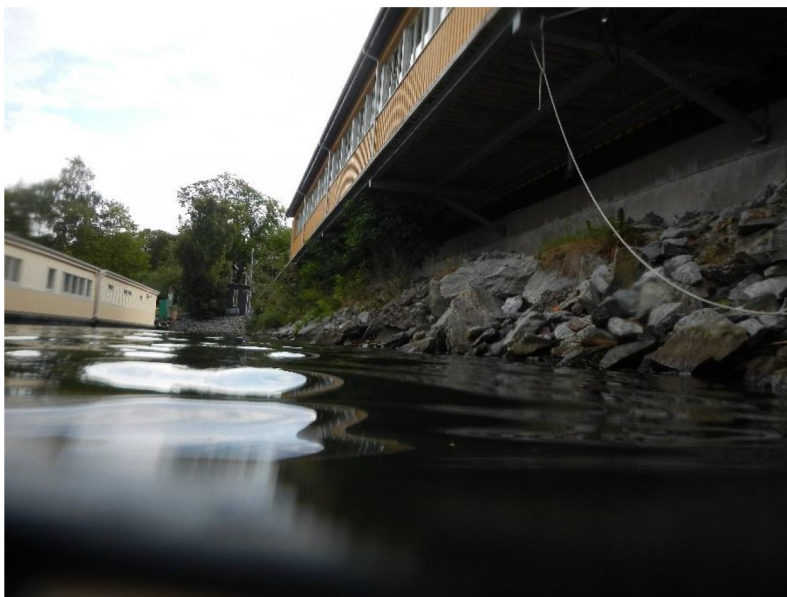
Figur 3. Den norra delen av området. Fotot är taget parallellt med Aquaria mot fastlandet (i linje med transekt E).

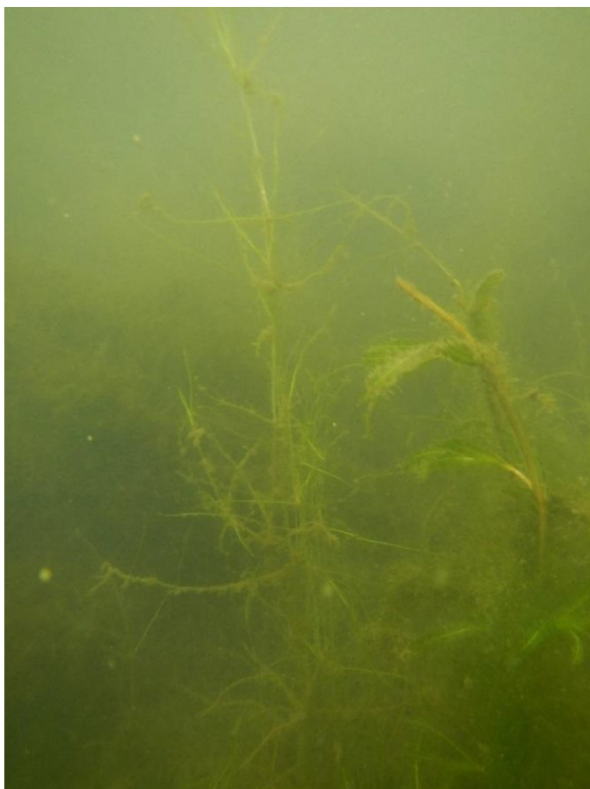
Figur 4. Utanför den av sprängsten dominerade stranden växte stora mängder borstnate och hårsärv samt enstaka individer av mer ovanliga arter som grovnate och rostnate.

Vattenvegetation förekom i stort mängd och täckte merparten av bottenarna ut till cirka 2,5-3 meters djup och cirka 10-15 meter från strandkanten. Cirka 70 procent av sprängstenen i strandkanten täcktes av trådalger. Borstnate och hårsärv dominerade sandbottenen utanför. Totalt noterades tio arter. Sett till den begränsade ytan som inventerats är artantalet högt. Artrikedomen kan vara en följd av de återkommande störningar som båttrafiken ger upphov till. Det har i många sammanhang konstaterats att måttlig omfattning av störningar ökar variationsrikedomen i miljöer och skapar flera livsmiljöer och nischer samt ett större artantal. Utflödet av vatten från Mälaren via Norrström gör att salthalten är låg vilket ger upphov till en miljö som härbärgerar arter som är relativt sällsynta i kustmiljöer. Hit hör grovnate, rostnate och krusnate. Den rödlistade arten uddnate är ovanlig i såväl kust- som sötvattensmiljö.

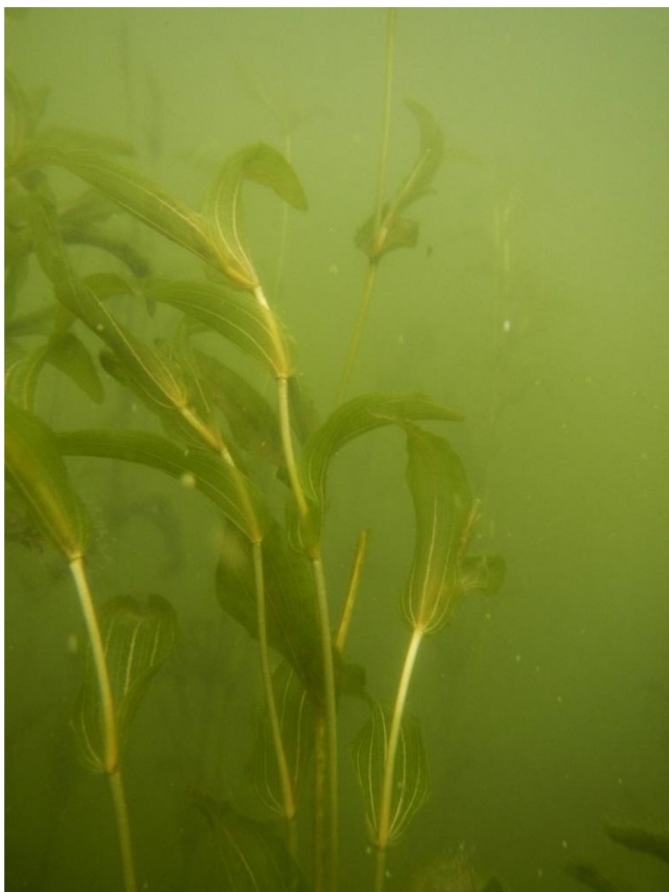
*Figur 5. Ålnate, en av Östersjökustens vanligaste arter.*

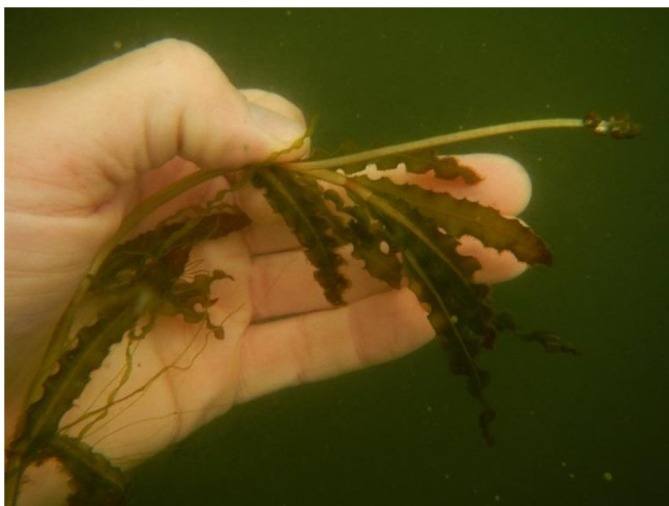
*Figur 6. Krusnate med epifytiskt växande tarmtång.*
