2015-08-19

# Landskapsanalys Axelsberg

Inför detaljplanearbete i Kv Fader Bergström och Axelsbergs centrum

### **Grontmij AB**

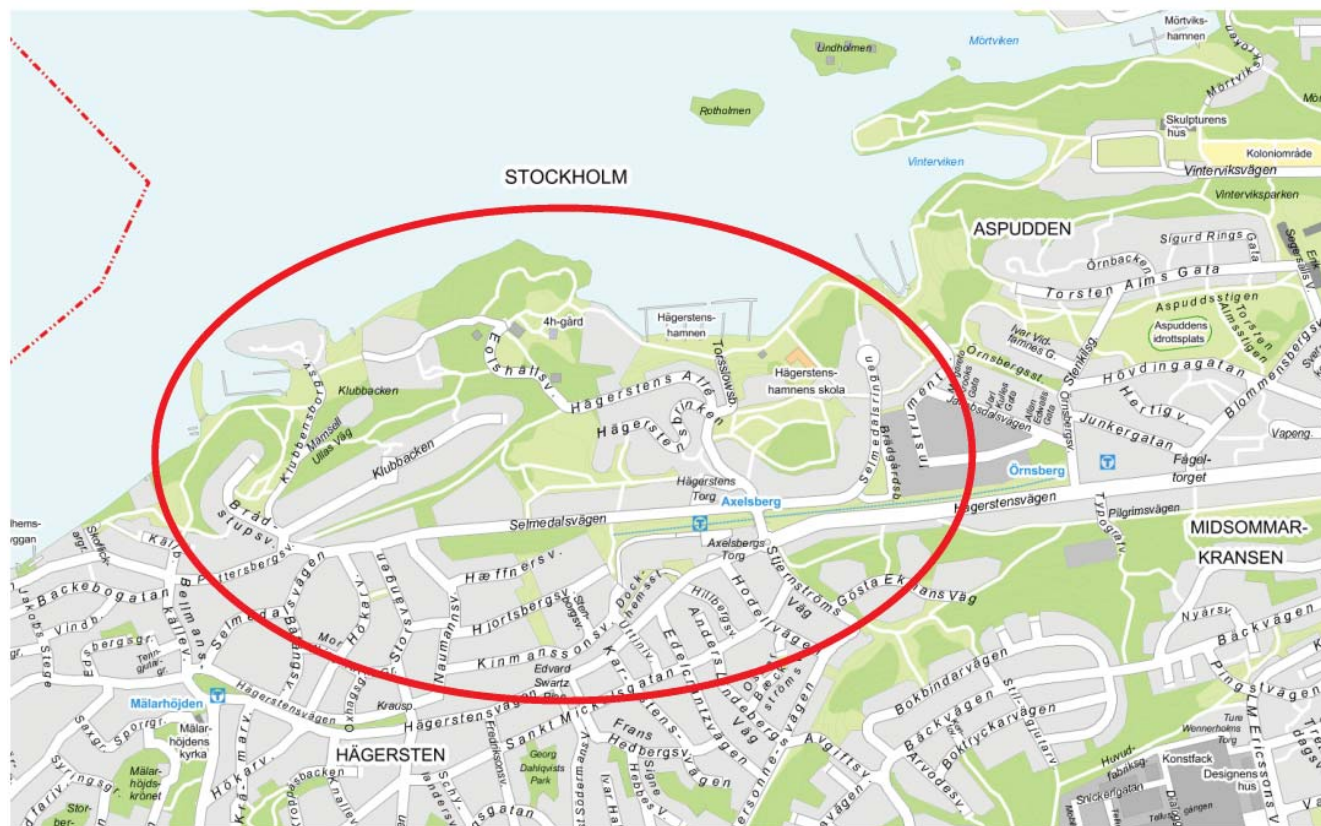
Pågående planprojekt. April 2015. Källa: Stockholms stad

Nedanstående planprojekt pågick i Axelsbergsområdet i april 2015. Siffran hänvisar till karta Pågående planprojekt.

1. Kv Fader Bergström m.fl. och västra överdäckningen i Axelsberg, bostäder, ca 600-700 st
2. Henriksbergs verksamhetsområde, bostäder, ca 175 st
3. Del av kv Maja Myra, förskola 8 avdelningar
4. Hägersten 1:1 vid Stjärnströms väg, bostäder, ca 55 st
5. Örnsberg 2 m.m., Instrumentvägen, Aspudden, bostäder, ca 65 st

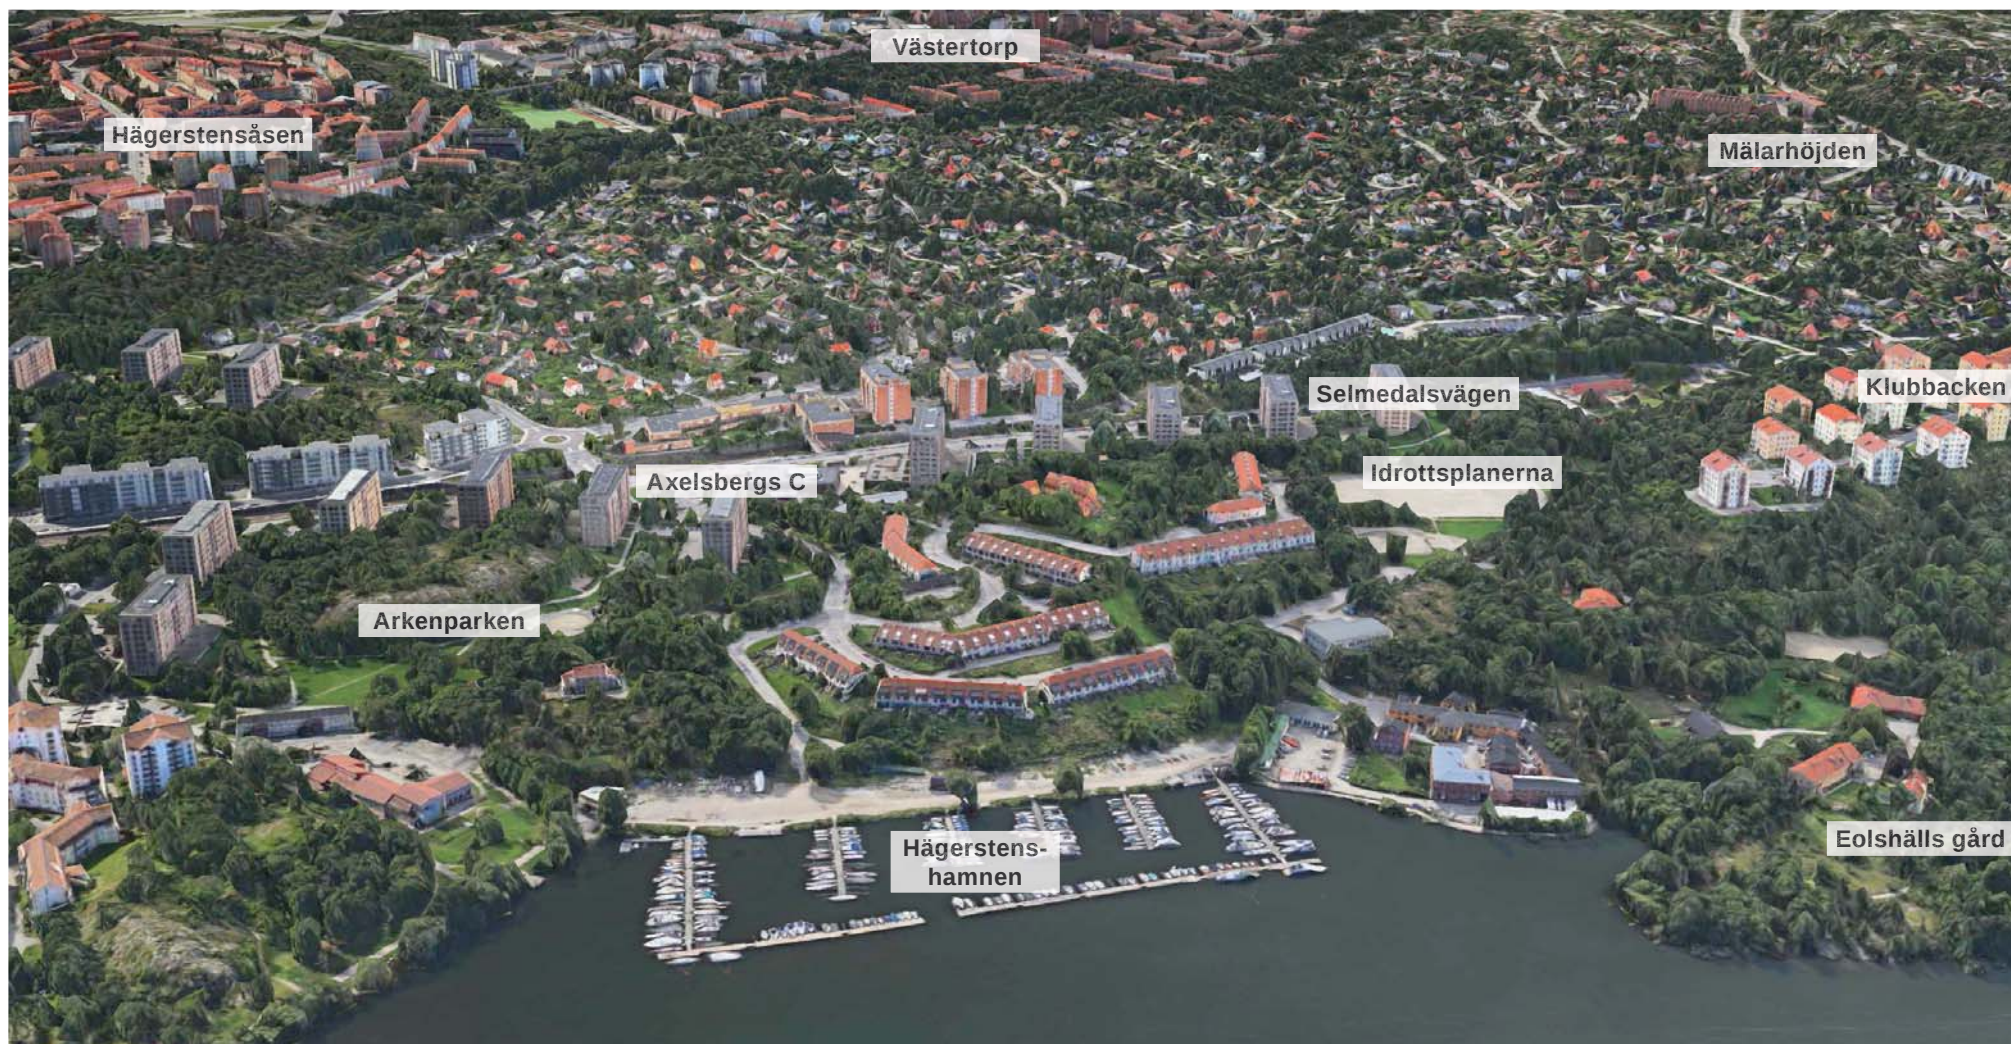
Hägersten sett från Mälaren. Bild genererad från Stockholms stads 3d-modell.

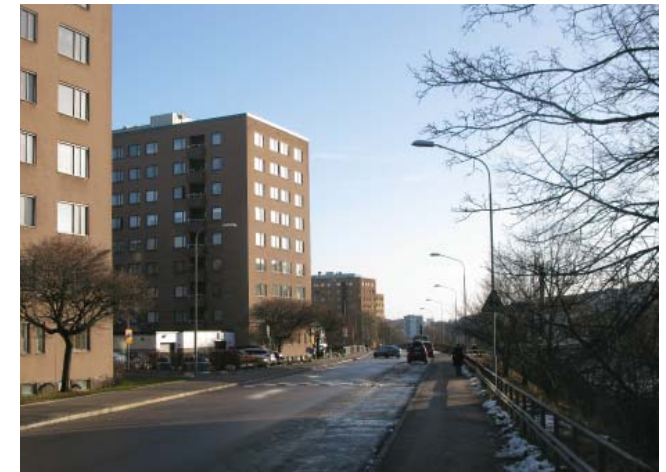
Skivhusen definierar Selmedalsvägens gaturum på norra sidan, genom inskjutna men rytmiskt placerade fasader. Kvarteret Jungfru Lona bildar bebyggelsefront på andra sidan spårområdet och gaturummet blir för stort.

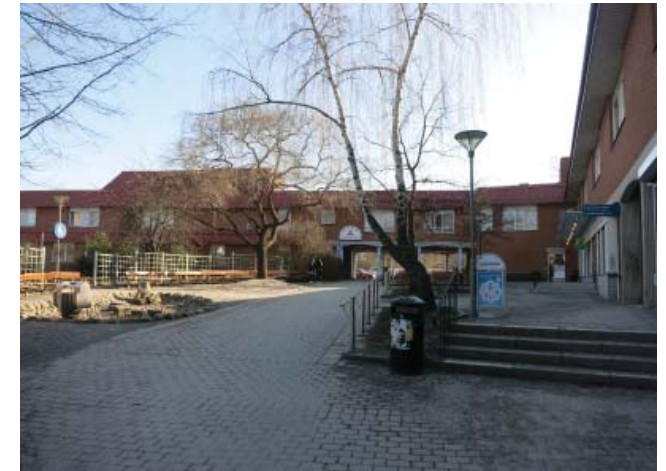
*Axelsbergs torg är rumsligt väldefinierat och förhåller sig skalmässigt väl till omgivande bebyggelse. Platsen erbjuder flera olika torgfunktioner, men ger intryck av att vara övermöblerat.*

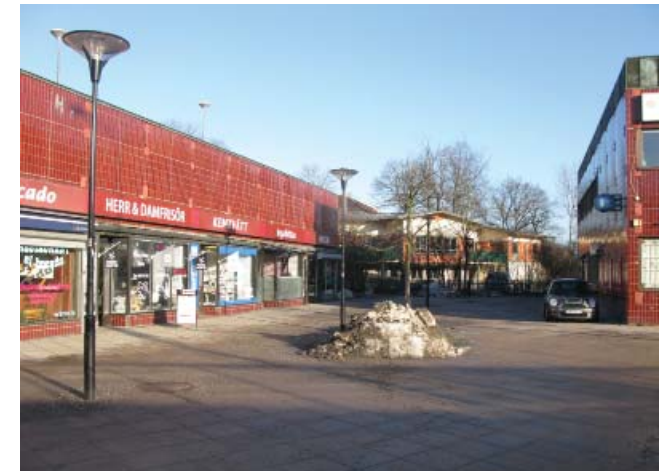
*Den låga vårdbyggnaden mellan centrumhusen blockerar den visuella kontakten med omgivningen och det centrala parkstråket.*

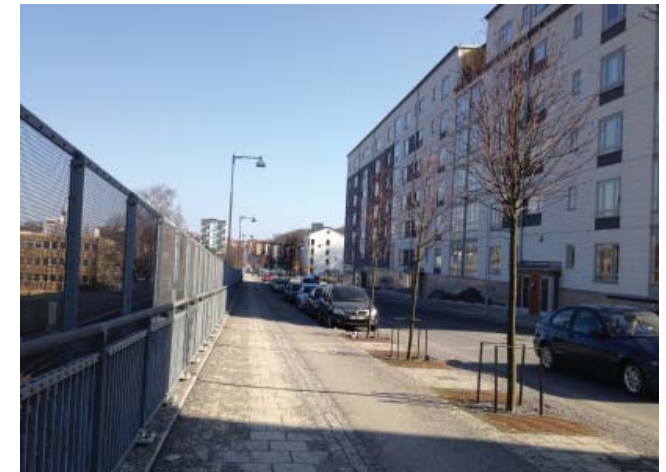
*Gaturummet domineras av de höga byggnaderna och staketet längs tunnelbanan. Den långa och raka vägen medger visuell kontakt med bebyggelsen i Örnsberg och Aspudden.*
