PM GEOTEKNIK

Axelsbergs Centrum/ Kv. Fader bergström

Axelsberg, Stockholm

Geoteknisk skrivbordsstudie/ utredning

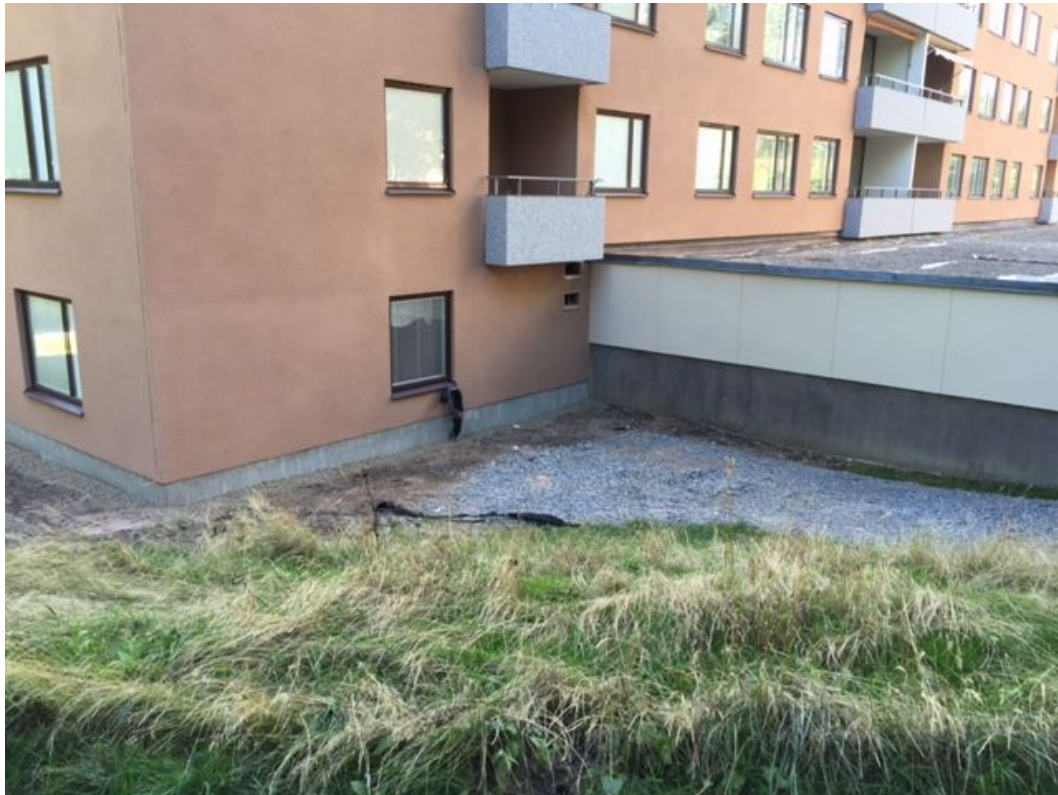
Figur 5.3: Odränerad och isolerad grund på fastighet mot Selmedalsvägen

Några observationer i området var att grundisolering och dräneringen hade bytts på några av fastigheterna i området ut mot Selmedalsvägen, se figur 5.3. Detta kan tyda på att det här finns högt grundvatten eller jordarter med dåliga infiltrationsegenskaper.

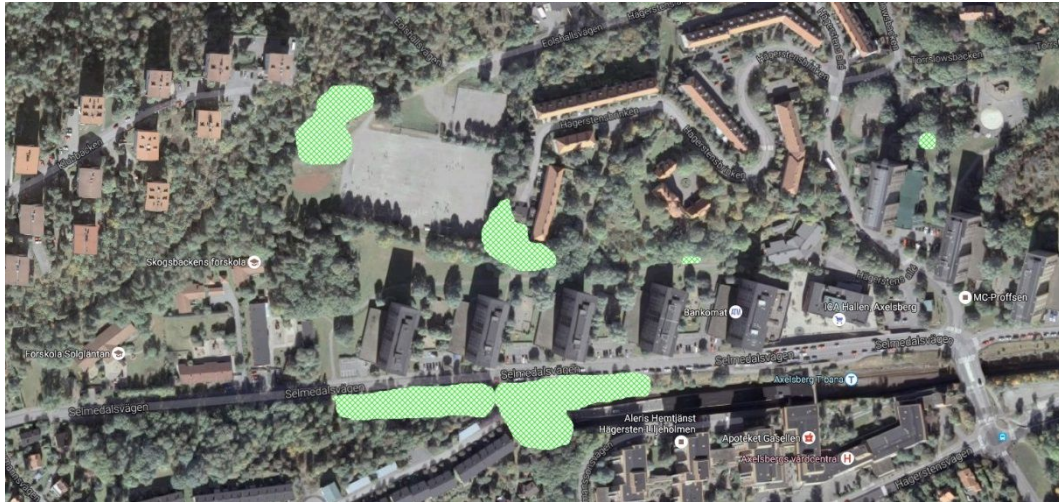
Figur 5.6: Berg i dagen i området. Ungefärliga områden och omfattning markerat med grönt i figuren

I området finns tre stora områden med berg i dagen, två i den nordvästra delen och en längs med Selmedalsvägen i den sydvästra delen av området. Det finns även två mindre hållar utspridda i området. Se figur 5.6 för ungefärliga lägen. Hållarna är inmätta med GPS.
