RAPPORT

# BEDÖMNING AV AKVATISKA NATURVÄRDEN VID SKEPPSHOLMSVIKEN

2018-11-08

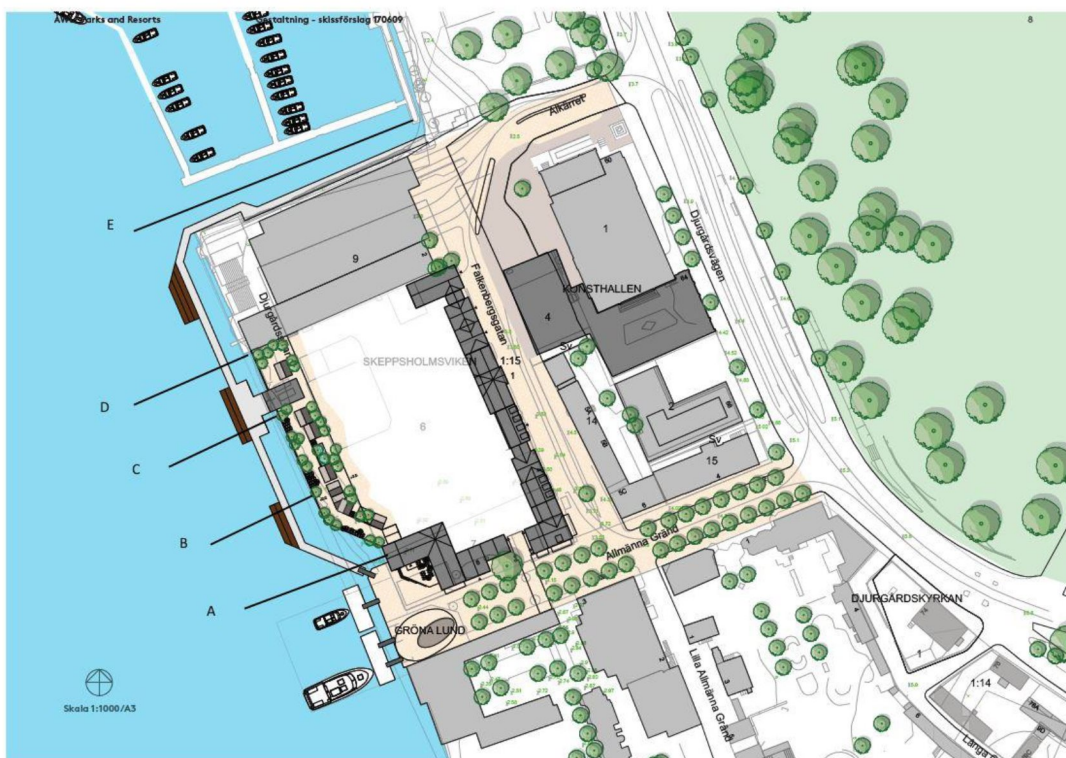
Figur 1. Området inventerades längs transekter enligt A-E. (Aktuellt planförslag augusti 2017.)

En inventering av vattenvegetation utfördes av Henrik Schreiber och Mia Sklenar den 16 augusti 2017. Inventeringen utfördes genom snorkling och fridykning längs fem transekter (A-E, figur 1) ut till ett djup av cirka 3,5 meter där vegetationen upphörde. Mellan transekterna gjordes eftersök av arter. Alla arter av makrofyter (kärlväxter och större alger) samt eventuella stormusslor dokumenterades. Arternas täckningsgrad, djupet för observationen samt bottenotyp på olika djupintervall dokumenterades. Fotografier av arter och intressanta företeelser togs.

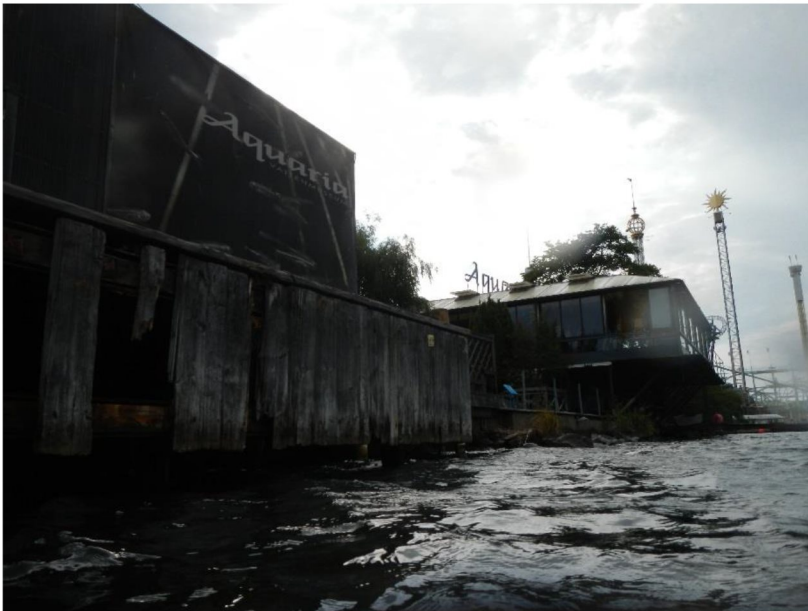
Figur 2. Stranden fotograferad i sydlig riktning från yttre delen av transekt E.

Stranden inom hela det inventerade området är artificiell (figur 2 och 3). Ut till ett djup av cirka 1,5 meter och på 2-5 meters avstånd från strandkanten består botten av sprängsten, betongklumpar, rör, skräp och rester från olika typer av anläggningar. Utanför den sprängstensdominerade strandzonen och på större djup än två meter består botten av sand med inslag av finare partiklar som dy och lera, liksom olika former av bråte. På djup mellan 1,5 och 2,5 meter växte stora mängder undervattensvegetation (se nedan). Vid cirka tre meters djup upphörde vattenvegetationen.

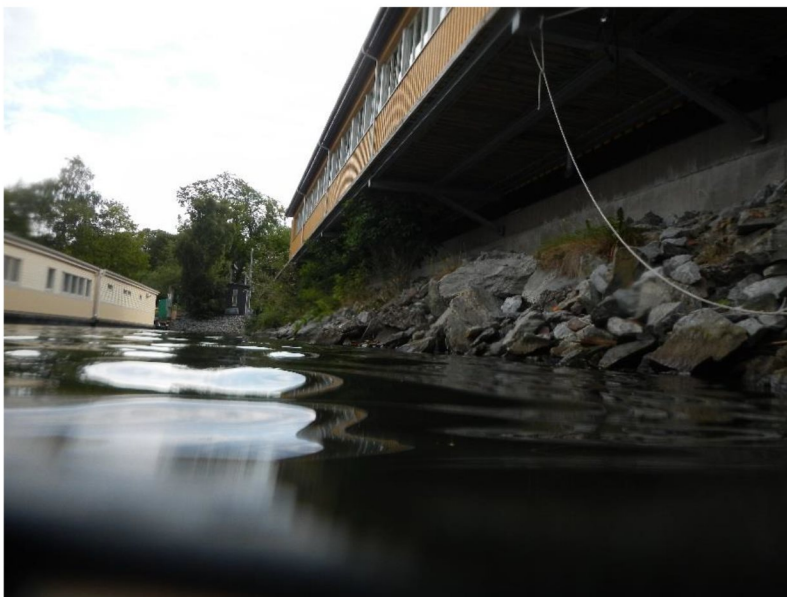
Figur 3. Den norra delen av området. Fotot är taget parallellt med Aquaria mot fastlandet (i linje med transekt E).

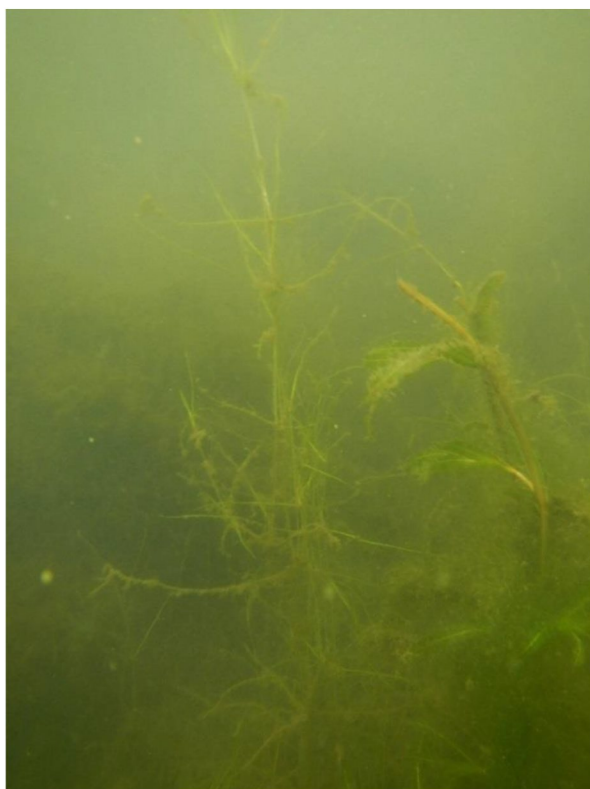
Figur 4. Utanför den av sprängsten dominerade stranden växte stora mängder borstnate och hårsärv samt enstaka individer av mer ovanliga arter som grovnate och rostnate.
