# Riddersvik

KULTURHISTORISK VÄRDEBESKRIVNING

Syftet med arbetet har varit att synliggöra de kulturhistoriska värden och sammanhang som finns vid Riddersviks trädgårds- och parkanläggning och visa på hur befintliga värden kan bevaras i framtiden.

Uppdraget omfattar en kulturhistorisk värdebeskrivning baserad på arkivstudier samt inventering av anläggningen. Beskrivningen omfattar alléerna, gårdsplan, trädgård och park vid Riddersviks gård.

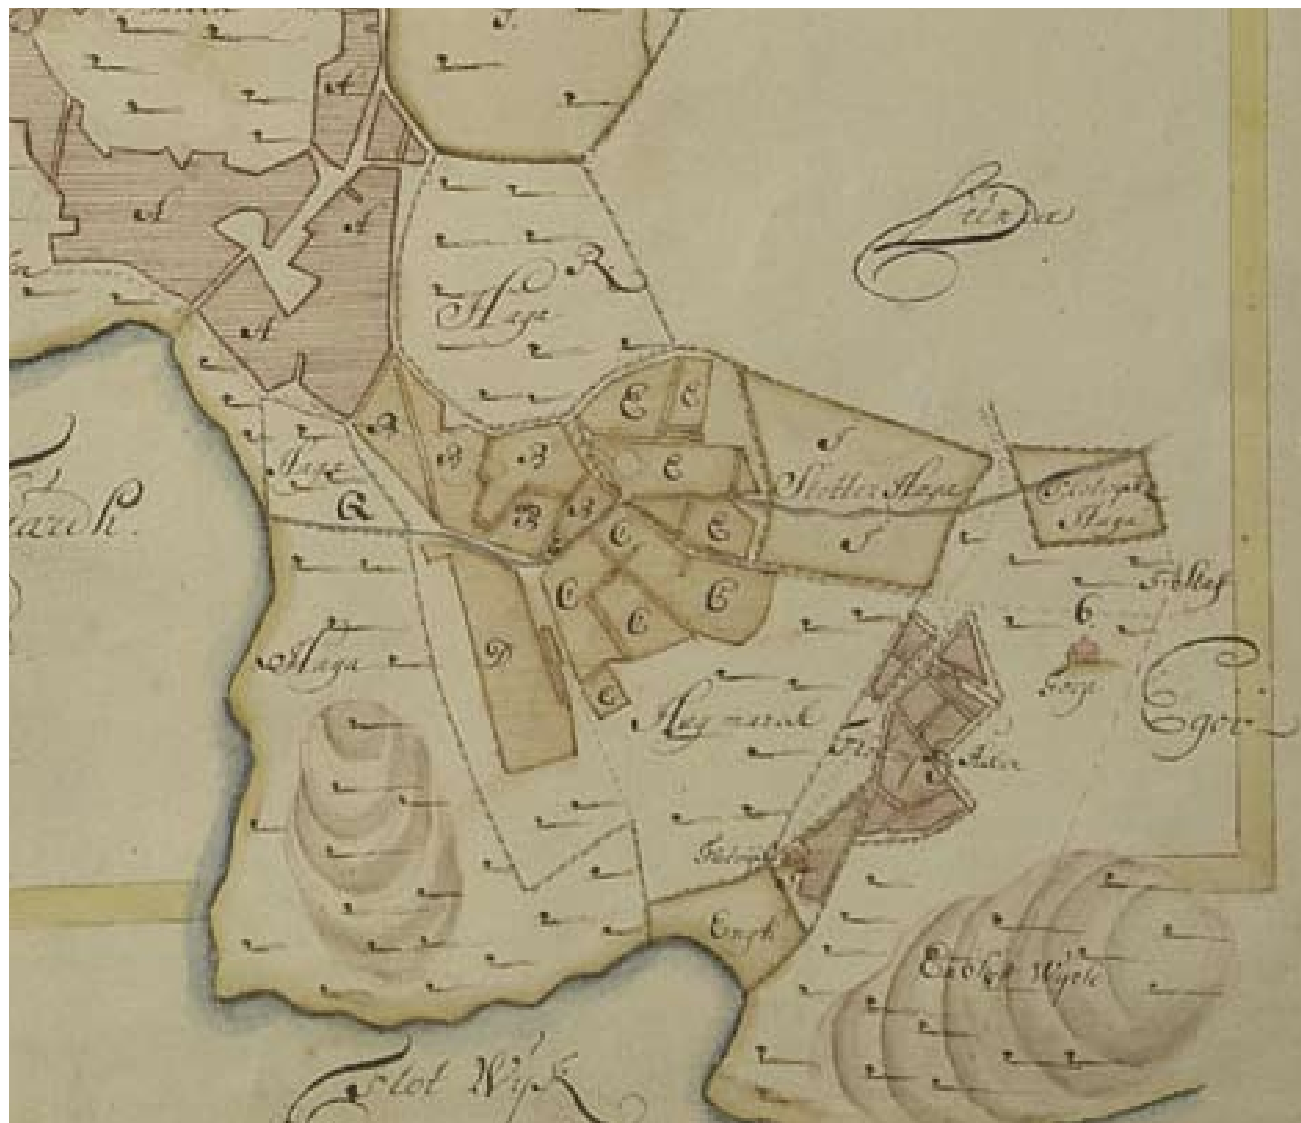
Utsnitt ur ägo-karta över Lövsta by, 1690, torpet Flotwijk tillhör Lövsta ägor, Lanmäteriverkets arkiv.

Nuvarande Riddersvik vid Mälaren hette tidigare Flottvik. Det var ett enkelt kronotorp som tillhörde Lövsta by. På en lantmäterikarta daterad 1690 kan man finna torpet under namnet Flotwijk. Det dåvarande mindre bostads-  
huset är på kartan placerat i sydvänt läge, marken består av mindre odlingstegar och ängsmark.

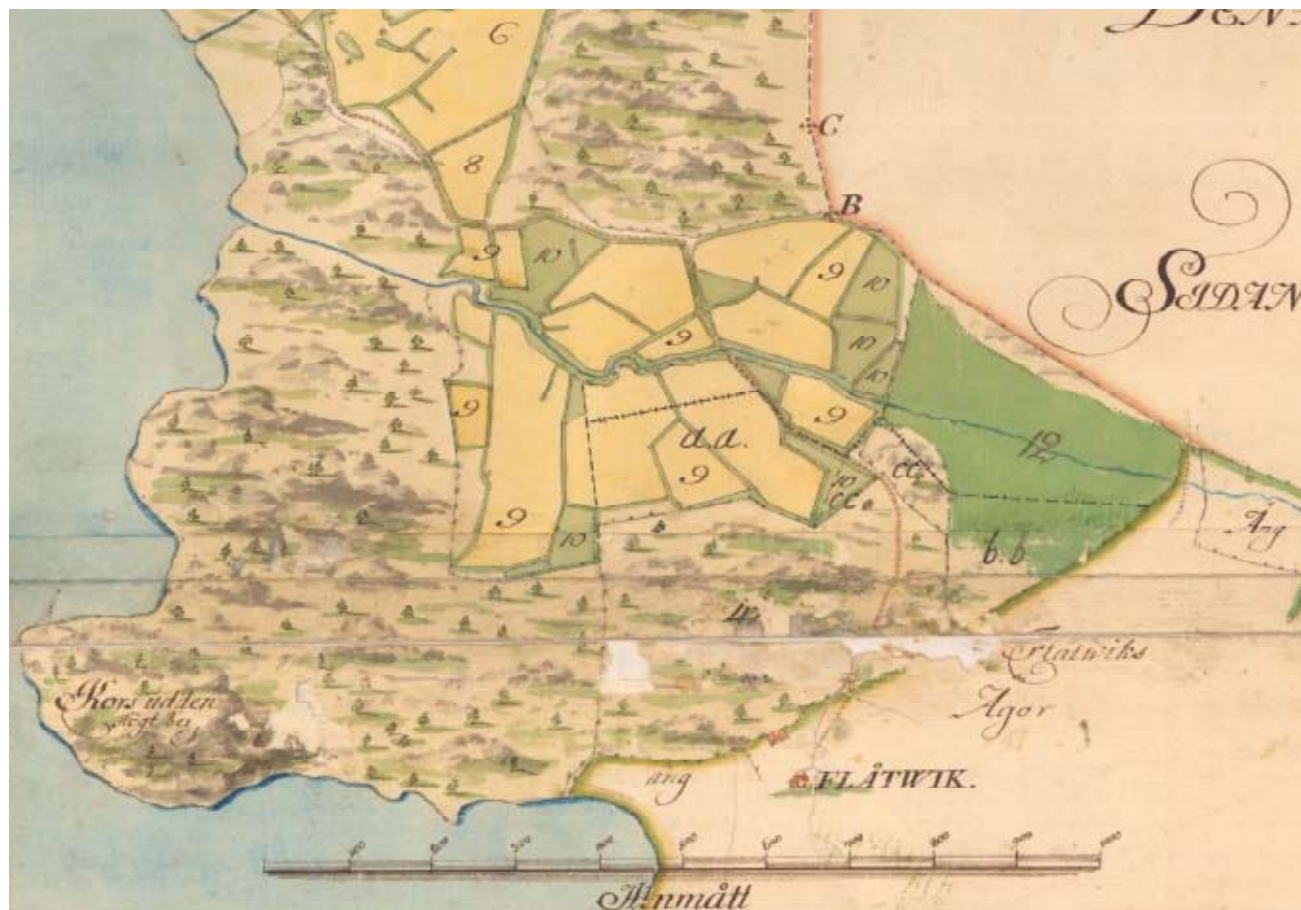
Utsnitt ur ägokarta över Lövsta by, 1752, torpet Flottwijk är friköpt och ligger utanför Lövsta bys ägor, Lanmäteriverkets arkiv.

År 1723 friköpte tjänstemannen Isac Salmon kronotorpet Flottvik från Lövsta, men inte för att själv vistas där utan för att belåna huset. På en lantmäterikarta från 1752 bekräftas att torpet ligger utanför Lövsta bys ägor.

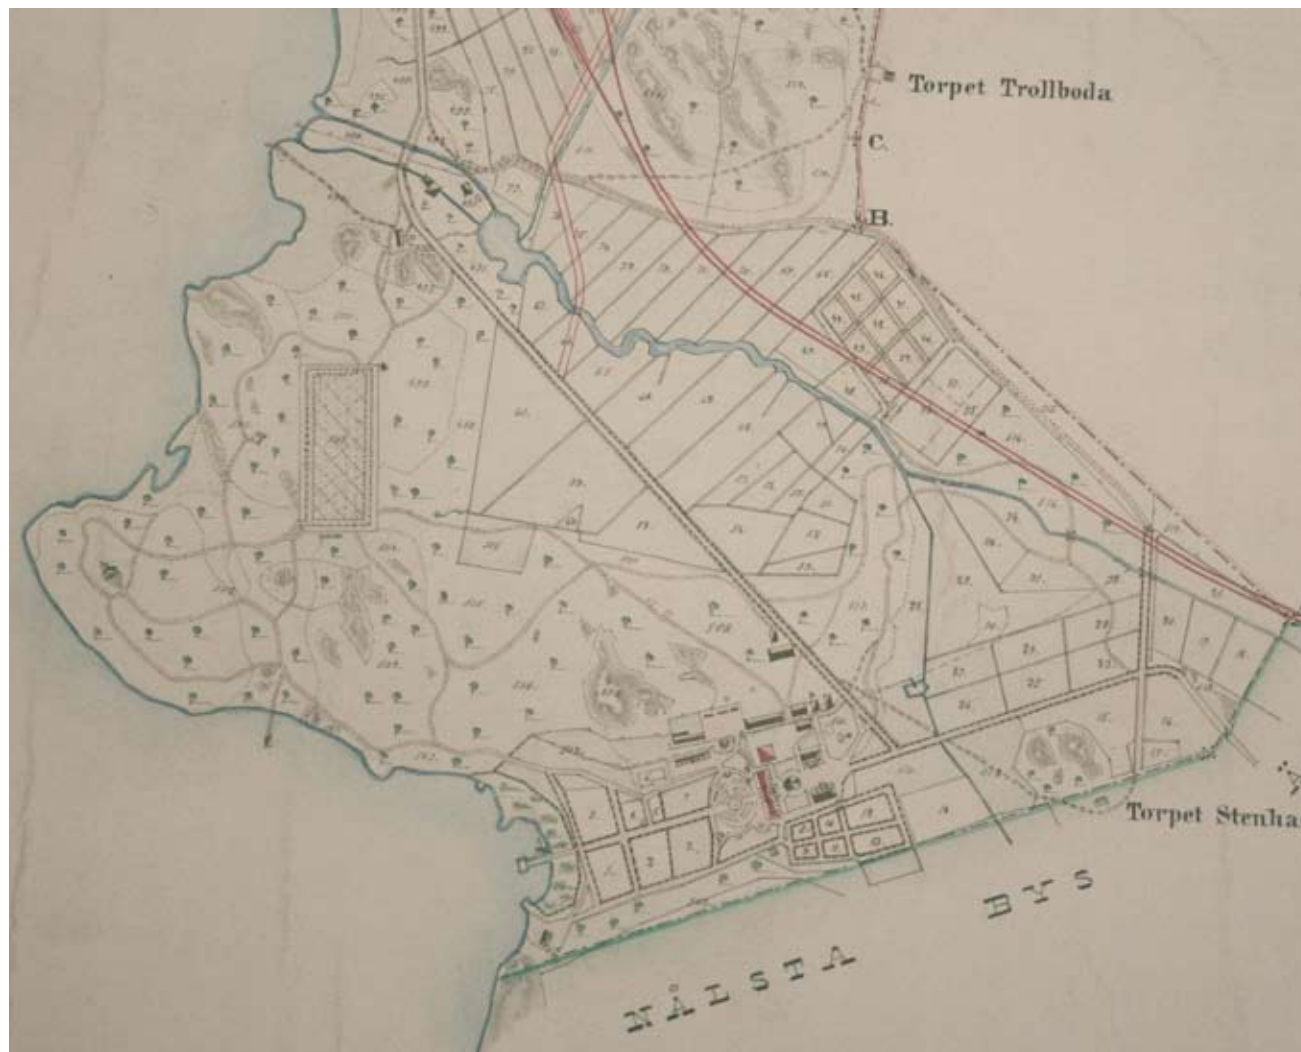
Utsnitt ur ägokarta över Riddersvik med trädgård och parkanläggning, 1843, Stockholms stadsarkiv

År 1843 genomfördes en ägomätning av Riddersvik där även trädgårdens och parkens utformning redovisades. Brandförsäkringsbrev från 1837 ger information om vilken typ av byggnader som fanns på gården och uppger ungefärlig tid när de uppförts. Av dessa två källor samt dateringen av ekotemplet kan vi sluta oss till att tiden mellan 1762 och 1820 kan räknas till den mest betydelsefulla perioden avseende utformningen av Riddersviks gårdsbyggnader och trädgårds- och parkanläggning. De ägare som följde efter ovan beskrivna fram till ägomätningen 1843 innehade gården under korta perioder. Ingen känd dokumentation talar för att några större insatser avseende utformningen av trädgård och park skedde efter Ruuths tid fram till kartredovisningen 1843.

Ägomätningar som genomfördes 1843 och 1891, brandförsäkringsbrev, herrgårdsinventeringen från 1928 samt inventeringen från 2008 är de huvudsakliga källor som ligger till grund för nedan gjorda beskrivningar.

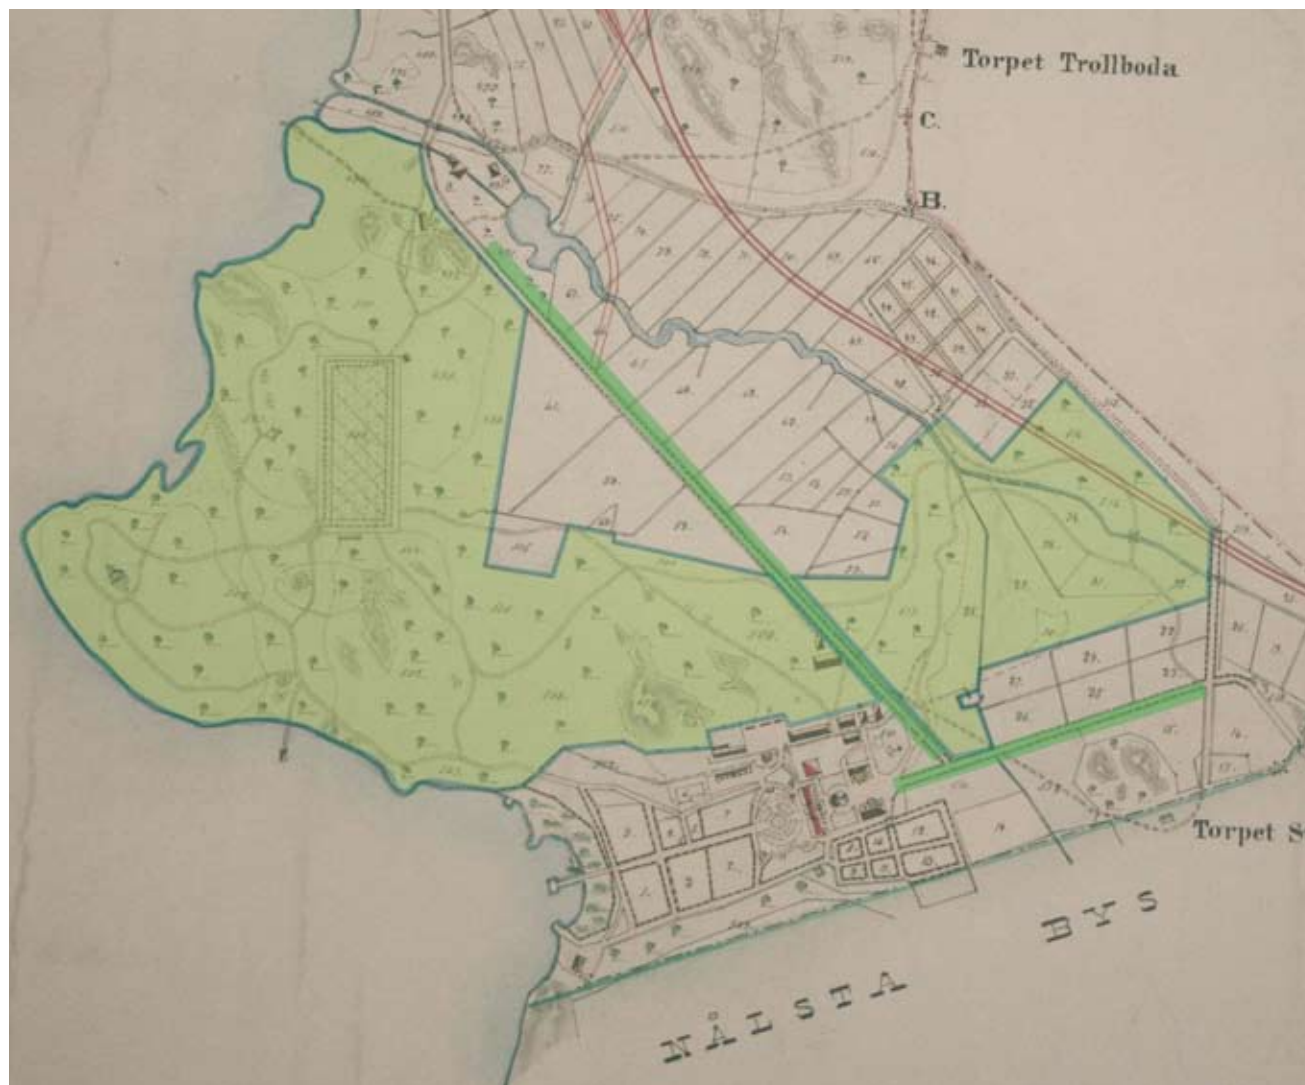
**Parken och alléerna** markerade med gröntoning i kartan från 1843. Den nordvästra allén leder bort mot kvarnen och vidare mot Lövsta by. Allén i anläggningens centrala axel leder ut mot anslutningsväg till Barkarby och Stockholm. Vägen som viker av söderut leder bort till Hässelby gård, en väg som Elias von Langenberg d.y. lät bygga.

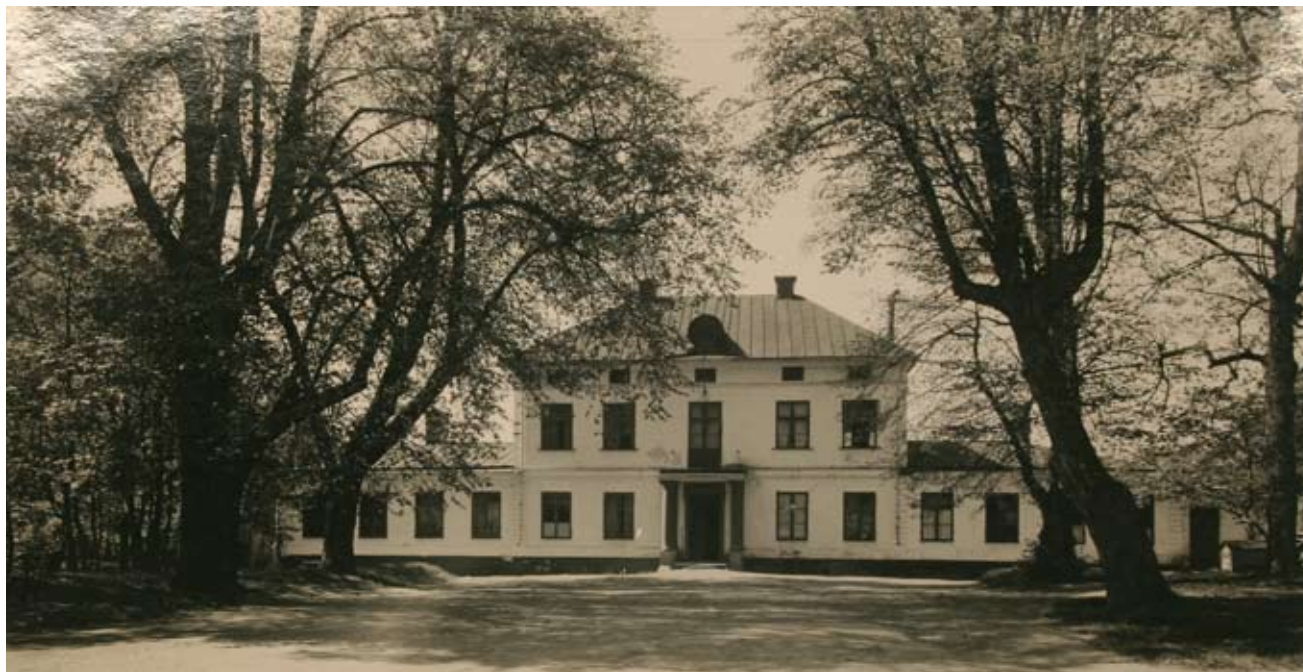
OVAN: Fotografi från **gårdsplanen** närmast mangårdsbyggnaden, 1928.

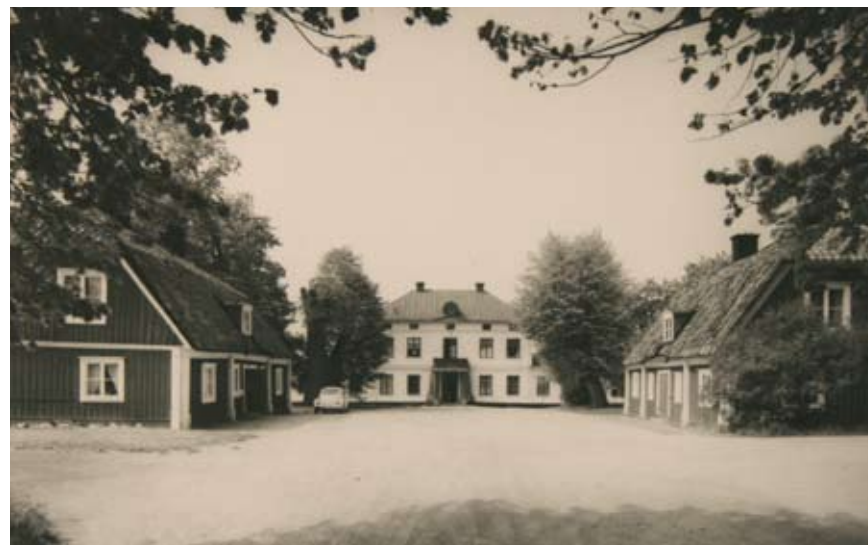
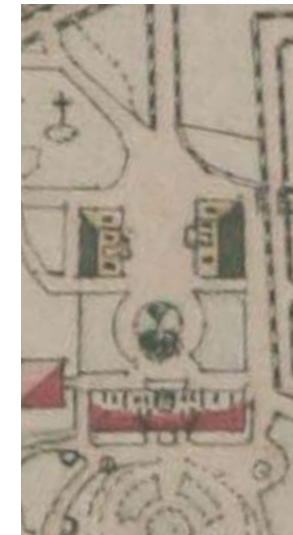
HÖGER: På fotografier tagna av Selling 1973 är träden på **gårdsplan** och i **allén** beskurna och har bildat kvastliknande kronor.

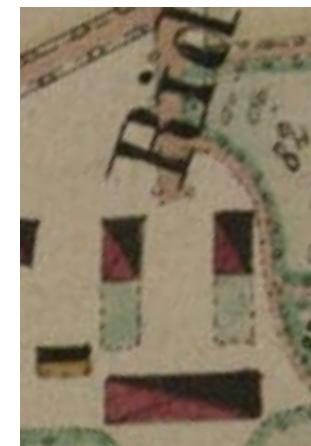
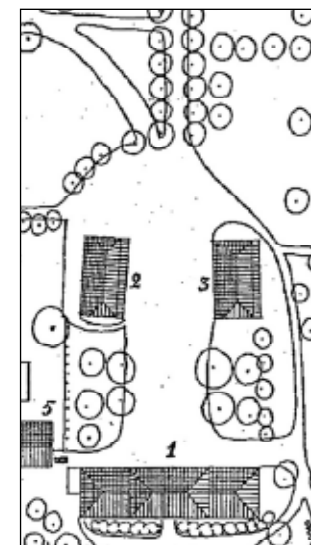
OVAN VÄNSTER OCH HÖGER:  
**Gårdsplanen** 1843, samt 1891.

Gårdsplanen redovisas på ägomätningen 1843 med ett centralt motiv framför huvudentrén på mangårdsbyggnaden, en rundel med någon form av installation markerad. Det kan ha varit en plantering, en vattenanläggning eller möjligen en urna eller staty. Gräskvarter flankerar på

vardera sida mittrundeln. Troligtvis fanns träd, två eller fyra par, planterade i gräskvarteren. Ytan mellan flyglarna var en öppen yta och anslöt till infartsvägen. På kartan 1891 har en förenkling skett av gårdsplanen. Mittrundeln har försvunnit, gräskvarteren finns kvar men har nu en annan rektangulär form som ansluter mot flyglarna.

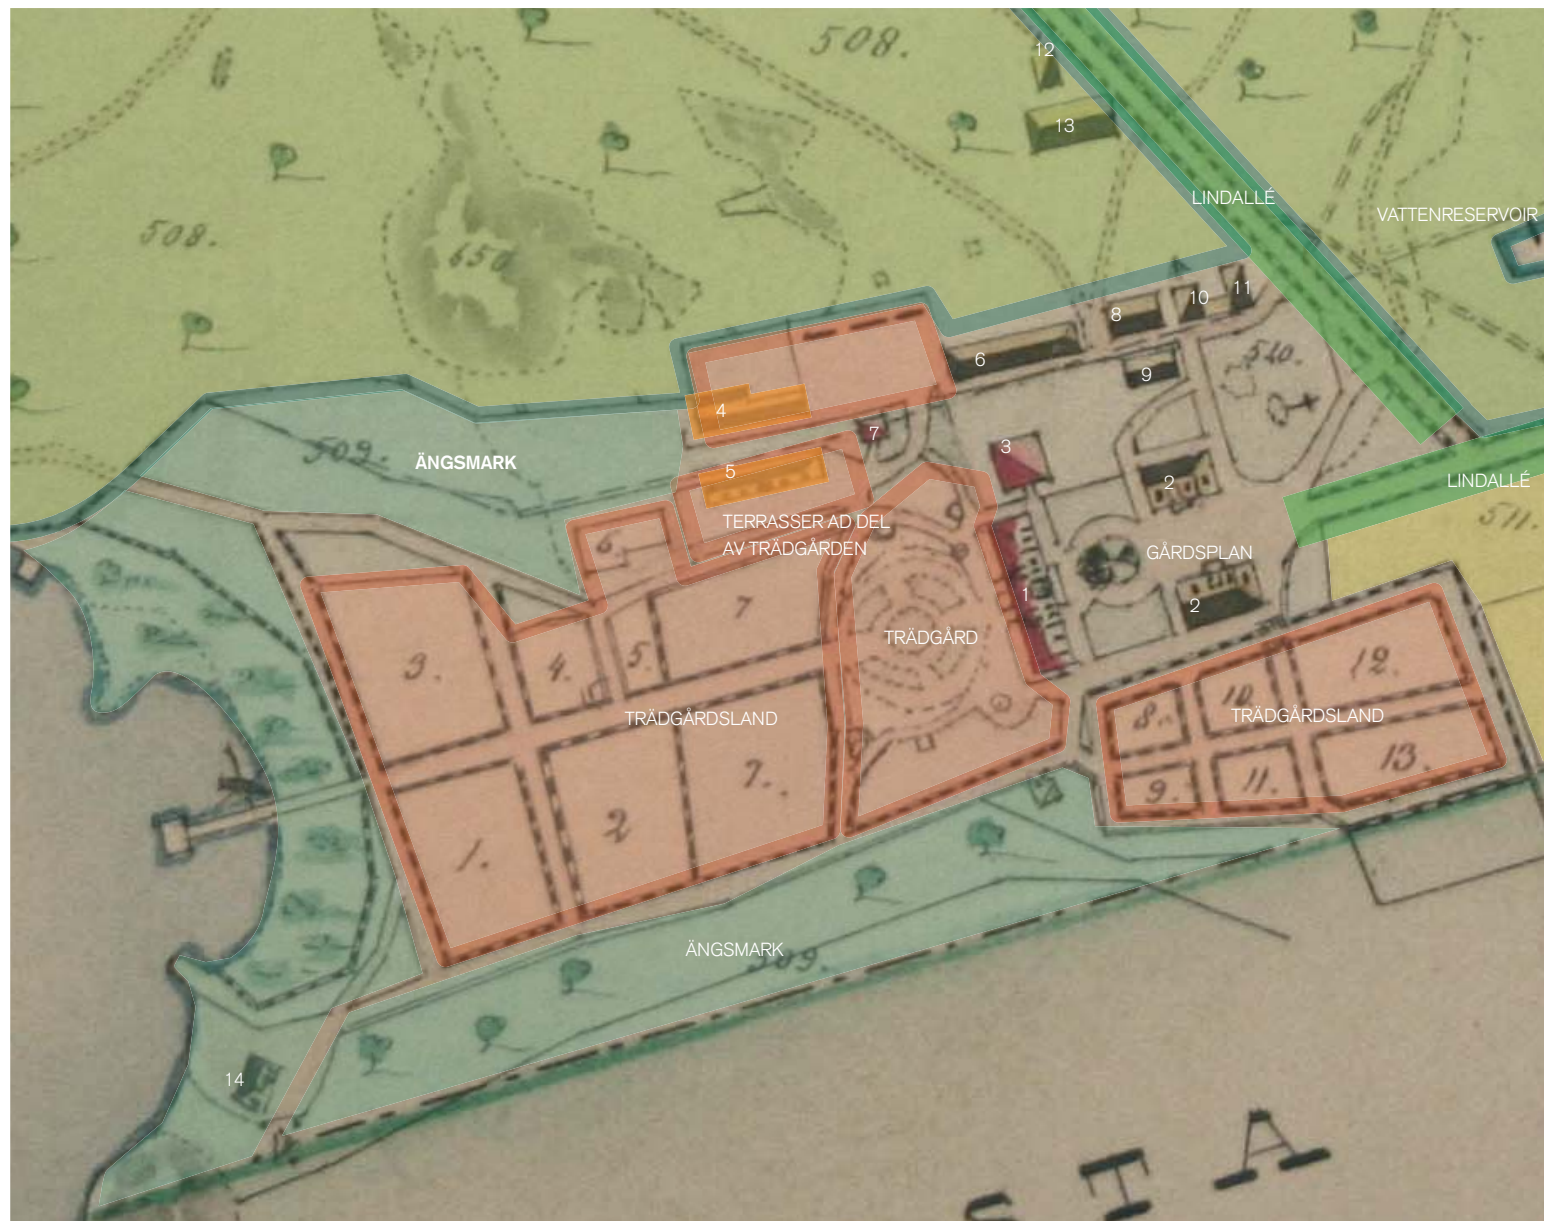
1. MANGÅRDSBYGGNAD  
1760-TAL TILLBYGGD PÅ 1810-TALET
2. FLYGELBYGGNAD, 1760-TAL
3. KÄLLARBOD, 1811
4. DRIVHUS, PERSIKOHUS,  
MULLBÅRSHUS 1817
5. ORANGERI 1817 (BORTTAGET 1870)
6. LADUGÅRD, STALL OCH VAGNSHUS,  
VEDBOD M.M. OKÄNT BYGGNADS-  
DATUM TROLIGEN 1700-TAL
7. KÄLLARE UNDER MARK, AVTÄCKNING  
AV BRÄDOR OCH TEGEL, 1700-TAL
8. TRÄDGÅRDSMÅSTARBOSTAD, 1700-TAL
9. ARBETARBOSTAD, KRING 1780-TAL
10. MATBOD, 1817 (BORTTAGET 1870)
11. HÖNSHUS, 1800-1810
12. ISKÄLLARE, OKÄND ÅLDER
13. VAGNSHUSET, 1812  
(BORTTAGET INNAN 1872)
14. BRYGG- OCH TVÄTTSHUS, 1816

**Utsnitt** ur ägokarta över Riddersvik gårdsplan och trädgård, 1843, Stockholms stadsarkiv. Beskrivningar nedan avssende byggnadstyp och tid för byggnation och i några fall för rivning är hämtade från brandförsäkringsbrev 1837 och 1872.

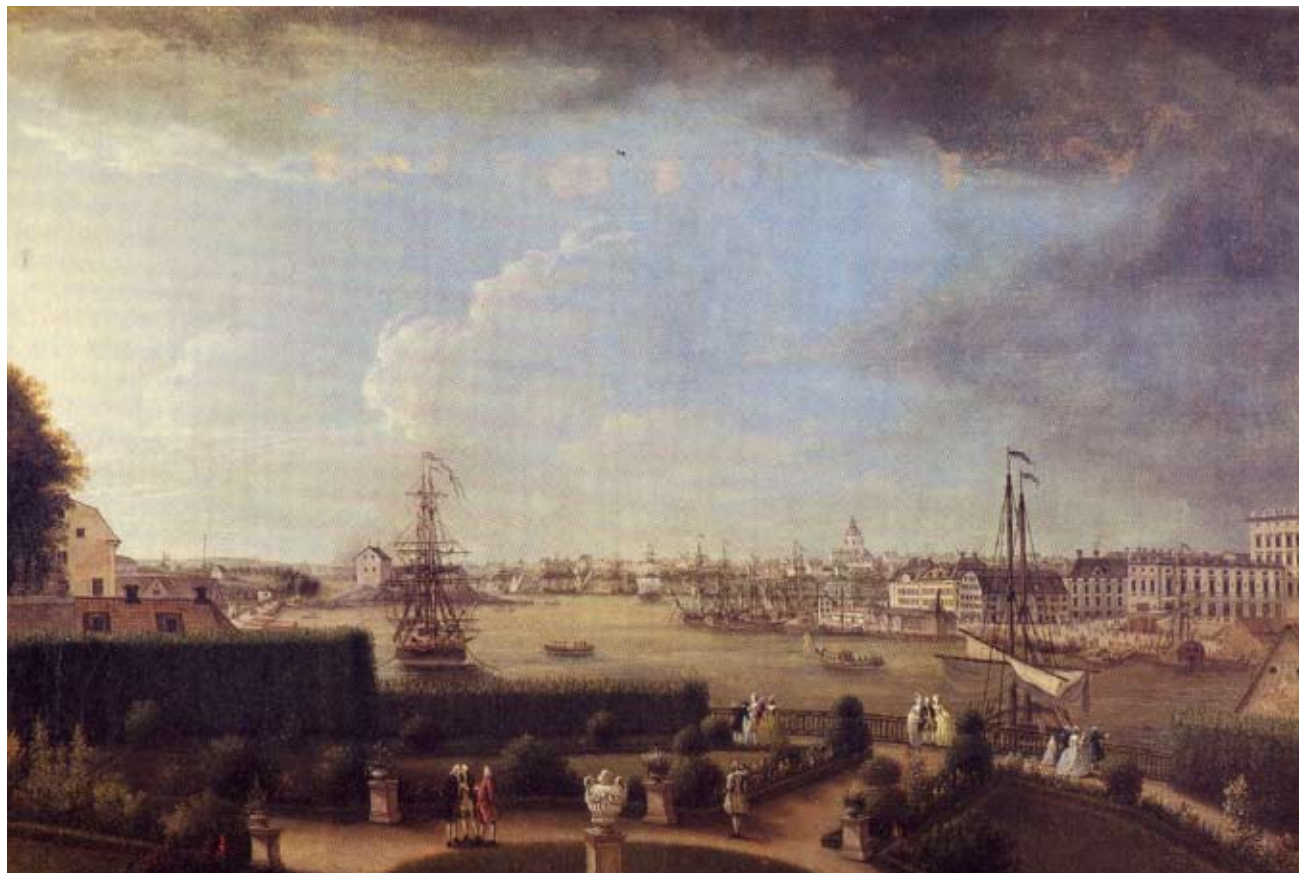
Målning med vy över **trädgården vid Fersenska palatset**, Stockholm. Här syns en liknande kvartersuppdelning av trädgårdsytan som vid Riddersvik 1843. En gräsrundel i mitten med en urna på piedestal, gräskvarter infattas av blomlister som ofta var planterade med lökar och perenner och formklippta buskar av t ex syren, schersmin eller barrväxter. Exotiska orangeriväxter placerades under sommaren ut i urnor, Stockholms stadsmuseum

Trädgården närmast byggnaden har 1843 en tydlig karaktär av prydnadsträdgård med sin cirkulära form uppdelad i flera mindre kvarter. Liknande former går att finna i andra trädgårdsavbildningar från tiden, se bild från Fersenska palatset.

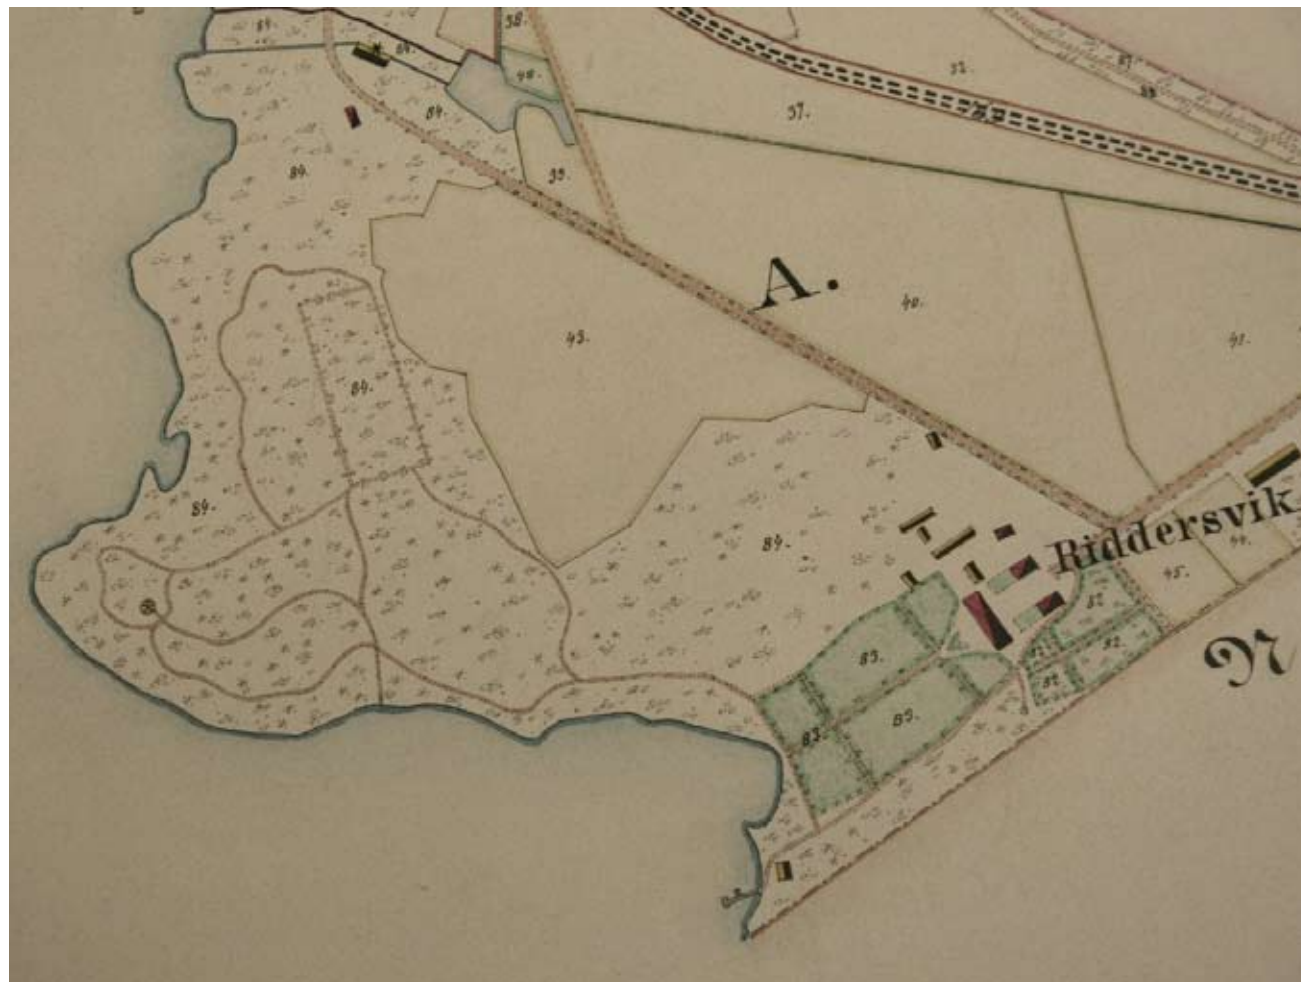
**Utsnitt ur ägokarta** över Riddersvik med trädgård och parkanläggning, 1891. Hela park- och trädgårdsanläggningen redovisas men mer förenklat än på ägokartan från 1843. Det går att avläsa några tydliga förändringar till exempel i utformning av prydnadsträdgården närmast byggnaden. Parkens areal har minskat och liknar nutidens. Templet och stjärnparken är de enda platsbildningar som är markerade i parken. Stockholms stadsarkiv.

På ägokarta 1891 har trädgården närmast bostaden fått en ny kraftigt förenklad form. Någon gång mellan 1843 och 1891 har den cirkulära formen bestående av flera mindre kvarter ersatts med en liten hjärtformad plantering i en triangulär öppen yta. Orangeri och övriga växthus finns inte längre kvar.

Ägomätningen har en förenklad redovisning av trädgård och park jämfört med den som utfördes 1843, man anar ett mer rationellt och praktiskt förhållningssätt, bäcken har dikats ut och parkmarken nordöst om alléerna är uppodlad.

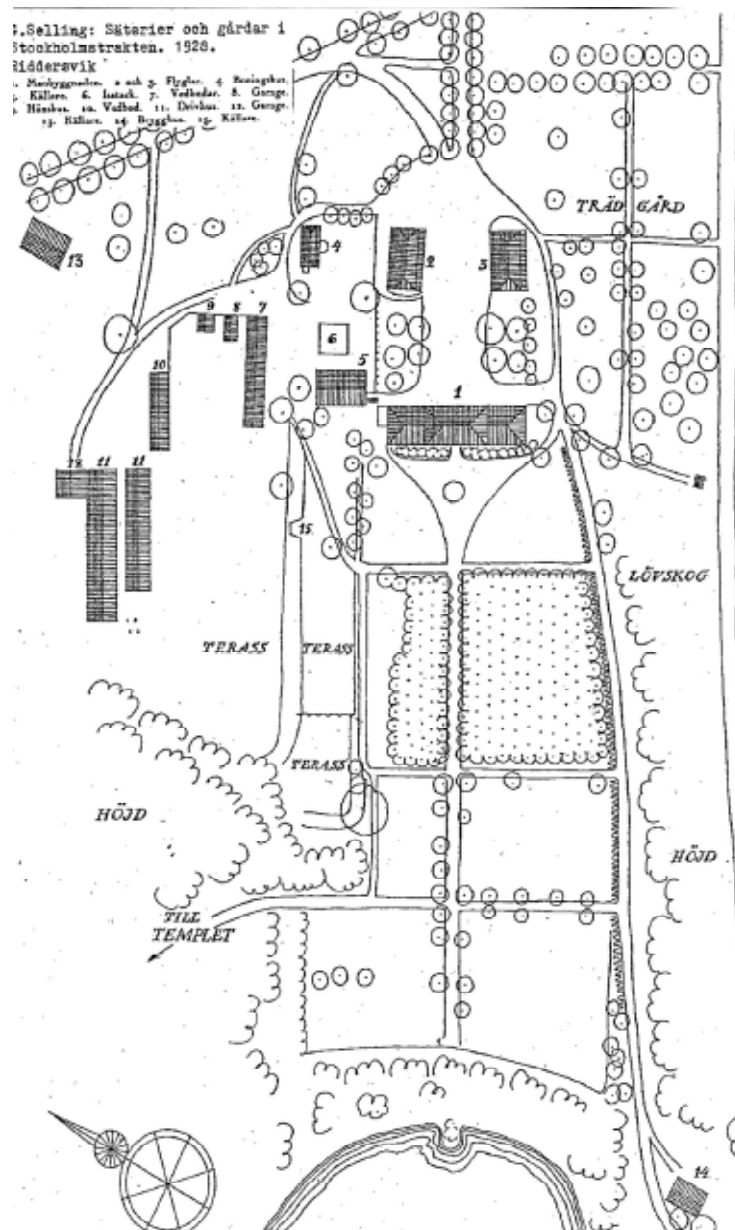
TILL VÄNSTER: Sellings **inmätningsskiss** över Riddersvik med trädgård, Nordiska museets arkiv

På **Sellings** inmätning från 1928 finns träd markerade i ytorna, fyra större träd i par på vardera sida samt en rad mindre träd mot trädgården i söder och en solitär placerad i nordvästra hörnet, nära ingången till källaren.

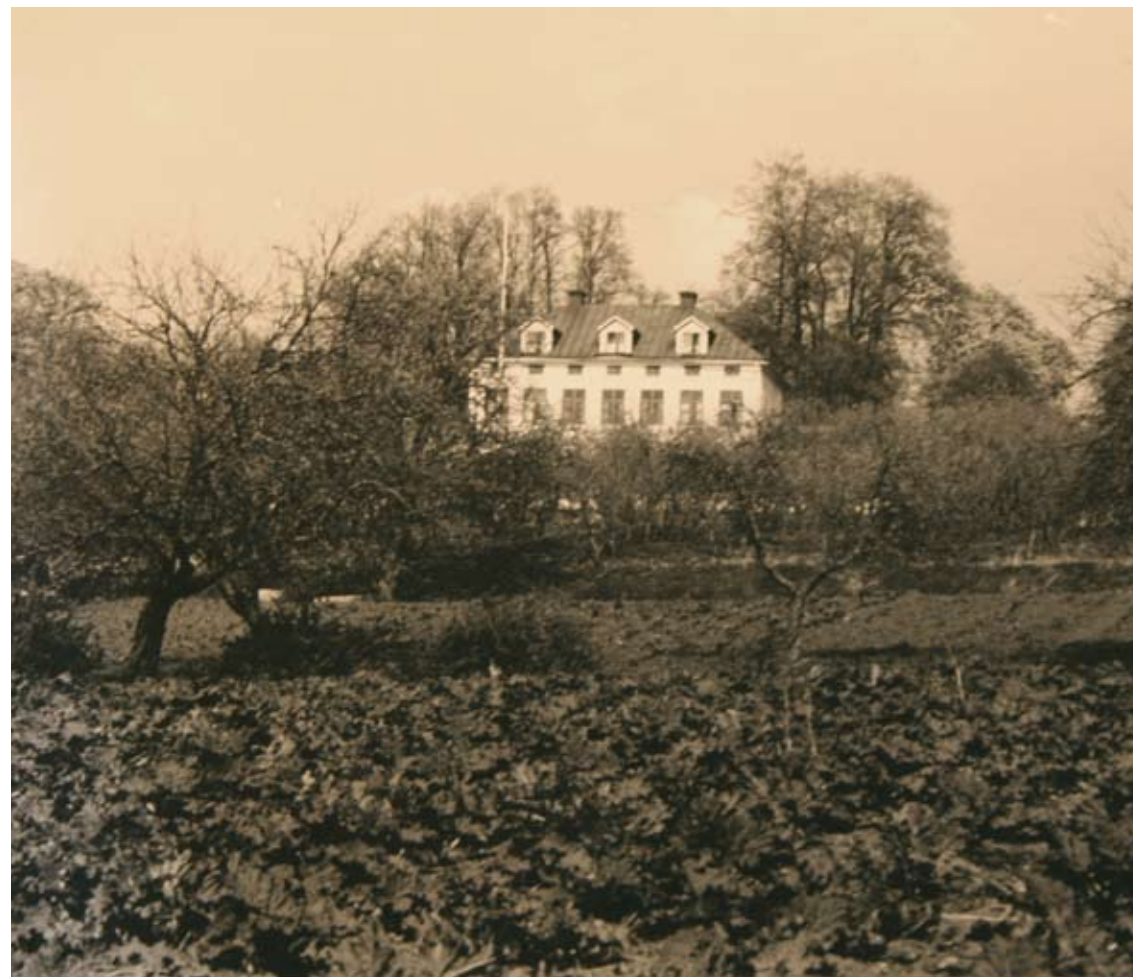
OVAN: Fotografi taget nere från ett av **odlingskvarteren** upp mot herrgården. I förgrunden en rabarberplantering, kvarteret kantas av fruktträd och troligen bärbuskar. I bakgrunden syns de täta fruktträdsplanteringarna, Nordiska mussets arkiv

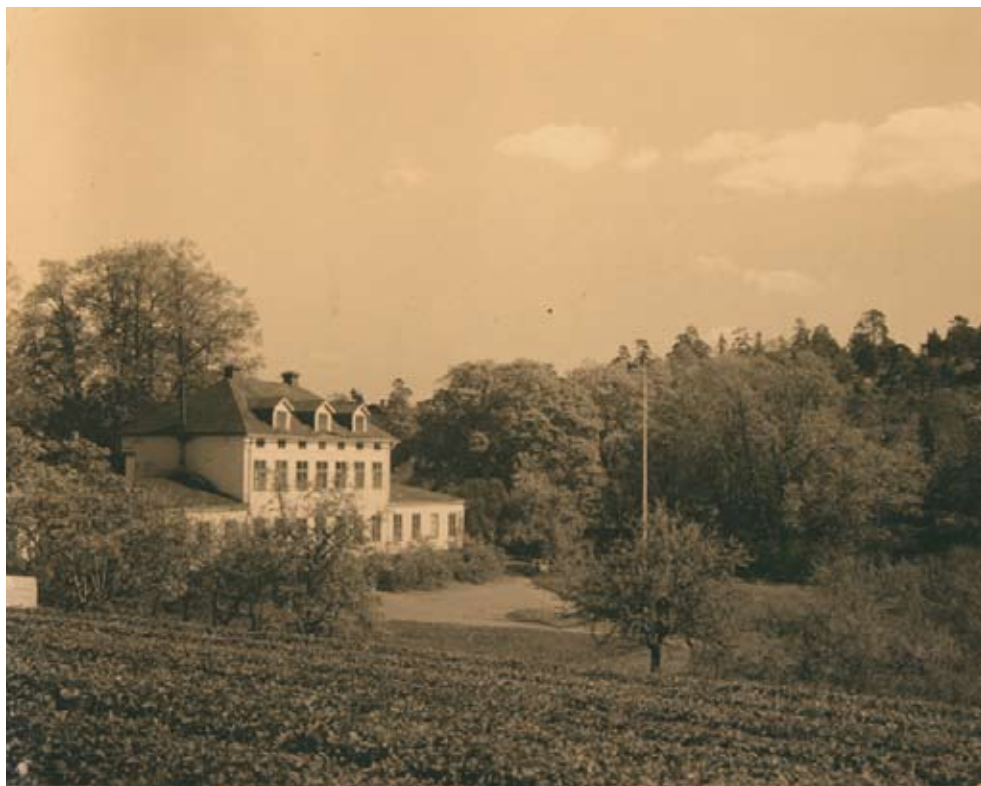
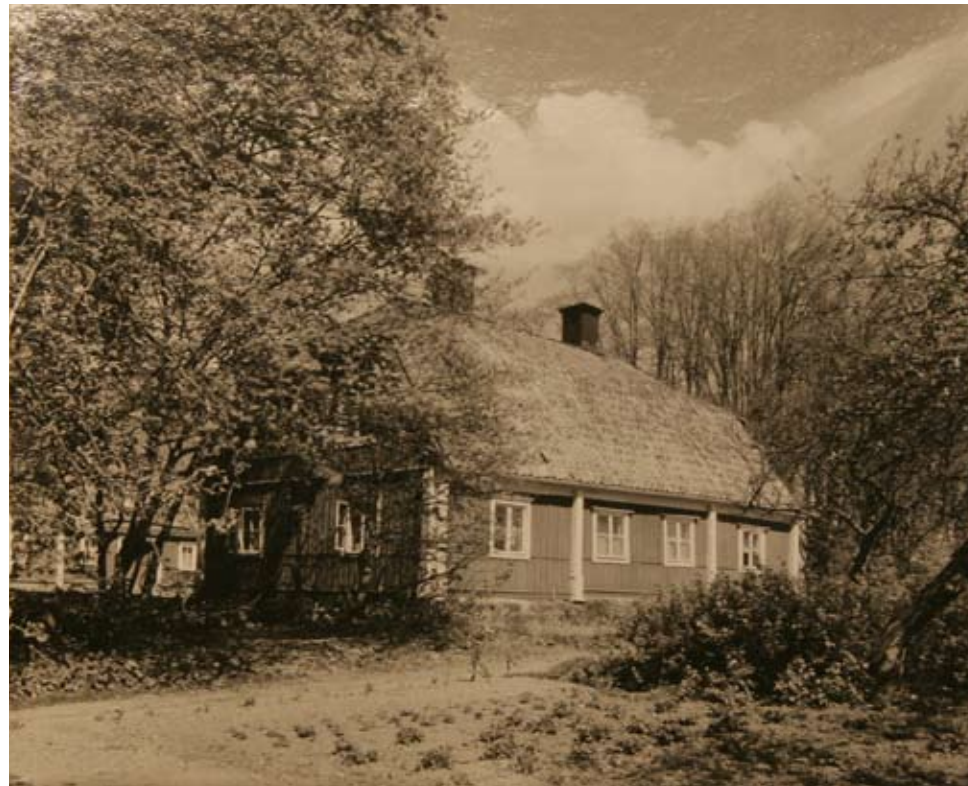
OVAN VÄNSTER: **Foto 1928** taget från den översta norra terrassen. Odling i raka rader i förgrunden, trädgården närmast huvudbyggnaden har buskplantering utmed fasaden, den hjärtformade planteringsytan (1891) har ersatts av en rundel, en flaggstång är placerad framför. Tåta fruktträdsplanteringar följer i de första kvarteren ner mot vattnet medan kvarteren längre ner har kvar en äldre karaktär med öppna odlingskvarter kantade med fruktträd.

OVAN HÖGER: Den **södra trädgården** bakom flygelbyggnaden, fruktträd, bärbuskar. I förgrunden ett potatisland.

gårdarna som redovisades i publikationen 1928. En kortfattad beskrivning av gården, ritning över gården och dess närmaste omgivning samt fotografier ingick i materialet. Selling beskriver trädgården 1928: "Trädgården är delvis oerhört tätt planterad med gamla fruktträd i rader och avdelas av en låg terrass. På norra sidan höja sig ett par terrasser, den översta med drivhus och bänkar".

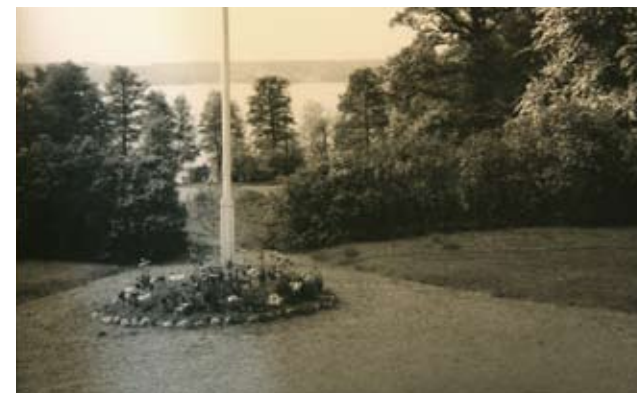
NEDAN HÖGER: **Foto 1973**, Stenkantad blomsterrundel med flaggstång. En syrenhäck avgränsar nu den övre delen av trädgården.

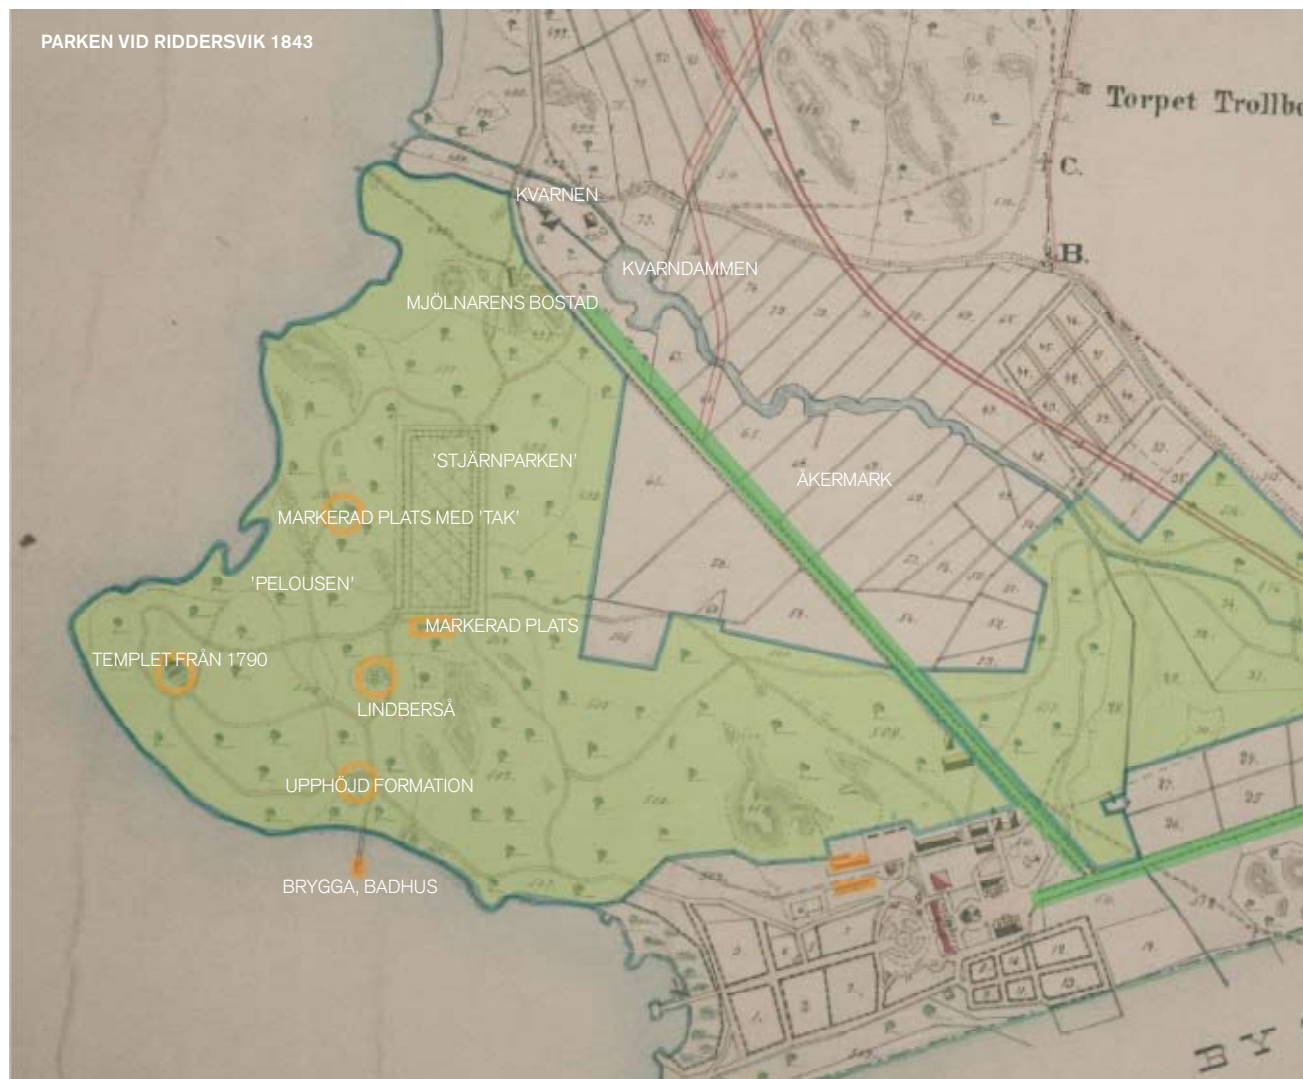
**Parken** bredde ut sig främst åt nordväst bort mot tempeludden men även mot öster upp mot kvarnbäcken. Bäckan var uppdämd till en kvarndamm. Den öppna odlingsmarken med smala åkertegar bildade en kil in i parkanläggningen. Fälten bidrog till växelspelet av öppna och slutna ytor i den engelska parken. I den del av parken som vetter ut mot tempeludden finns flera platsbildningar markerad. Ett litet hus, troligen badhus, finns markerat utmed strandlinjen. Ett unikt inslag utgör den rektangulärt formade del

som idag i olika beskrivningar kallas för 'stjärnparken'. Det är en smalt rektangulär plantering med lindar planterade i täta rader med jämna avstånd. Vilken funktion den ursprungligen har haft är oklart. Ytan omgärdas av staketmarkering, skälet kan ha varit att parken i övrigt fortfarande var beteshävdad och stjärnparkens innehåll skulle skyddas. Flera av gångvägarna ledde till stjärnparken så den bör ha varit en betydelsefull del i anläggningen.

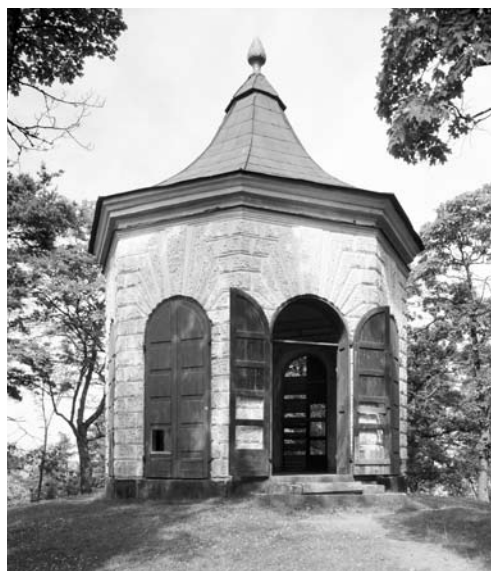
NEDAN HÖGER: **Ekotemplet** vid Riddersvik, foto taget på 1950-talet, Stockholms stadsmuseum.

Ekotemplet på udden uppfördes på 1790-talet. Det mest sannolika är att det ingick som en del av en hel plan för en engelsk park och att parken i huvudsak anlades under familjen von Langenbergs tid. Allt måste dock inte ha skett på en gång.

I 'Säterier och gamla gårdar' från 1928 beskriver Gösta Selling templet : "Ett åttkantigt lusthus från slutet av 1700-talet", vidare om inredningen "Invändigt finns starkt ramponerade rester av sengustaviansk inredning, väggarna är gulmarmorade med målad ornering, runt taklisten löper en fris med mytologiska scener i grisaille, och taket utgörs av en putsad träkupa med målade kassetter".

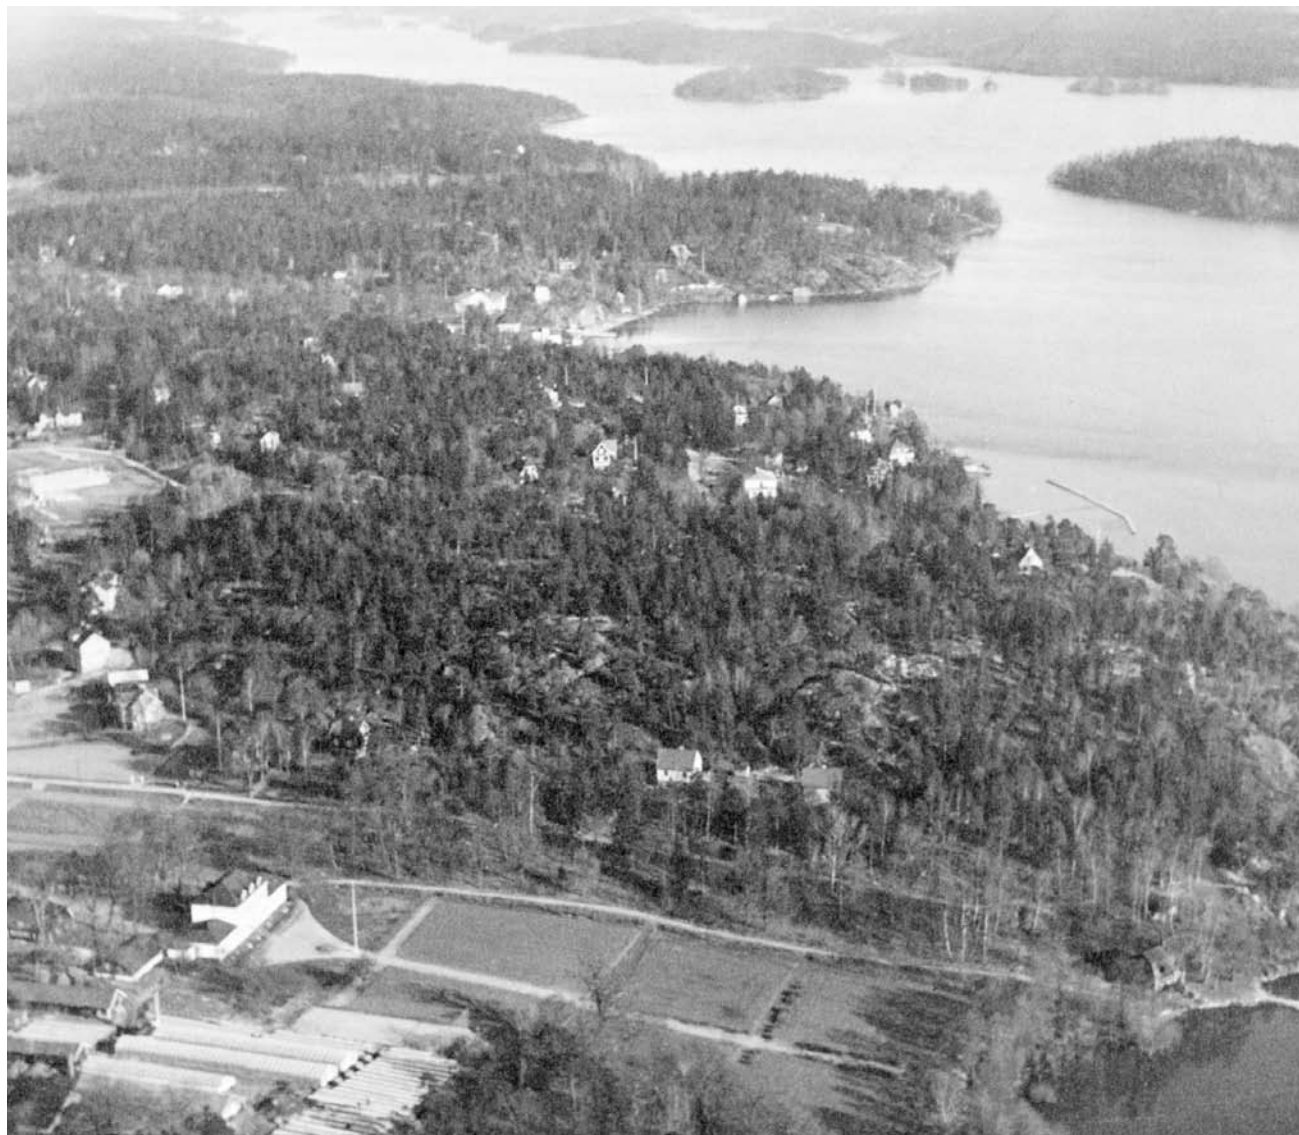
**Flygfoto över Riddersvik** på 1950-talet, växthus och bänkodlingar syns på övre terrassen, den nedre terrassen används som tennisbana. Foto: Stockholms stadsmuseum.

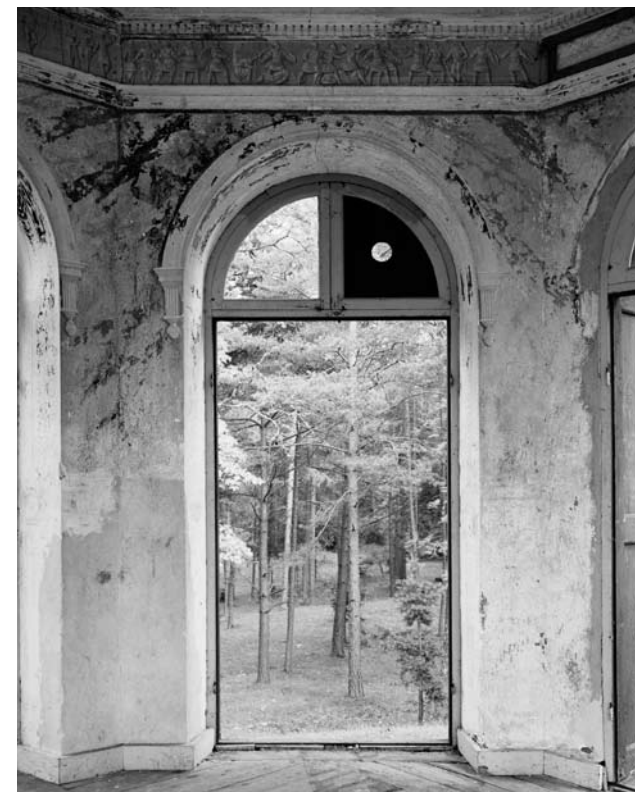
**Interiör från templet** med frisen av mytologiska scener i grisaille. Golvet i trä byttes senare mot ett stengolv. Fotografi från Sellings inventering 1928, Nordiska museets arkiv.

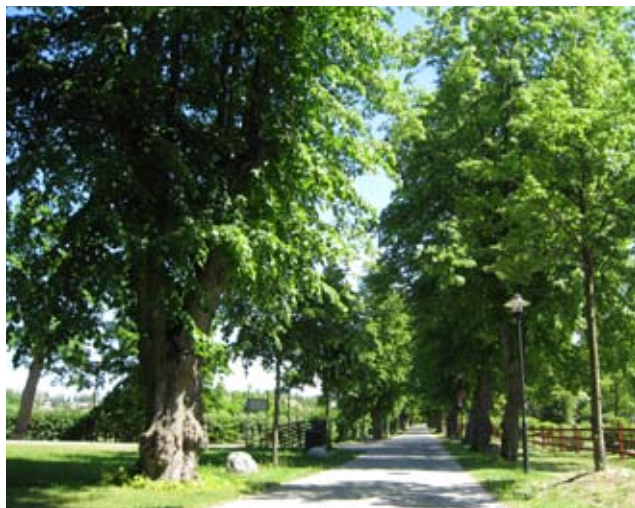
**Östra allén**, huvudinfartsväg till Riddersvik, 2008

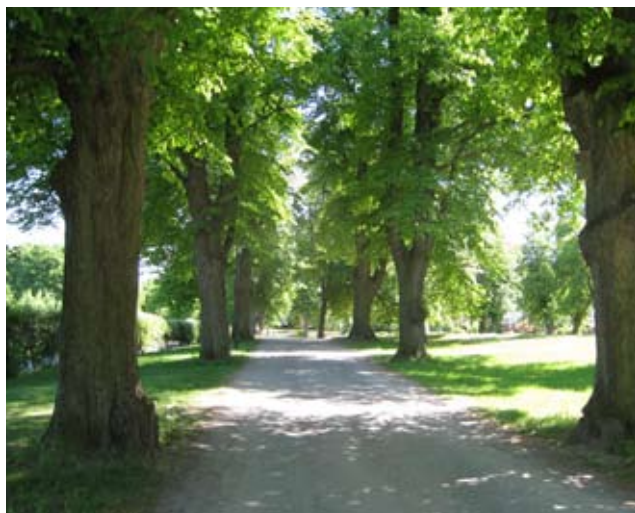
**Nordvästra allén**, södra delen, 2008
