# Riddersvik

KULTURHISTORISK VÄRDEBESKRIVNING

Syftet med arbetet har varit att synliggöra de kulturhistoriska värden och sammanhang som finns vid Riddersviks trädgårds- och parkanläggning och visa på hur befintliga värden kan bevaras i framtiden.

Uppdraget omfattar en kulturhistorisk värdebeskrivning baserad på arkivstudier samt inventering av anläggningen. Beskrivningen omfattar alléerna, gårdsplan, trädgård och park vid Riddersviks gård.

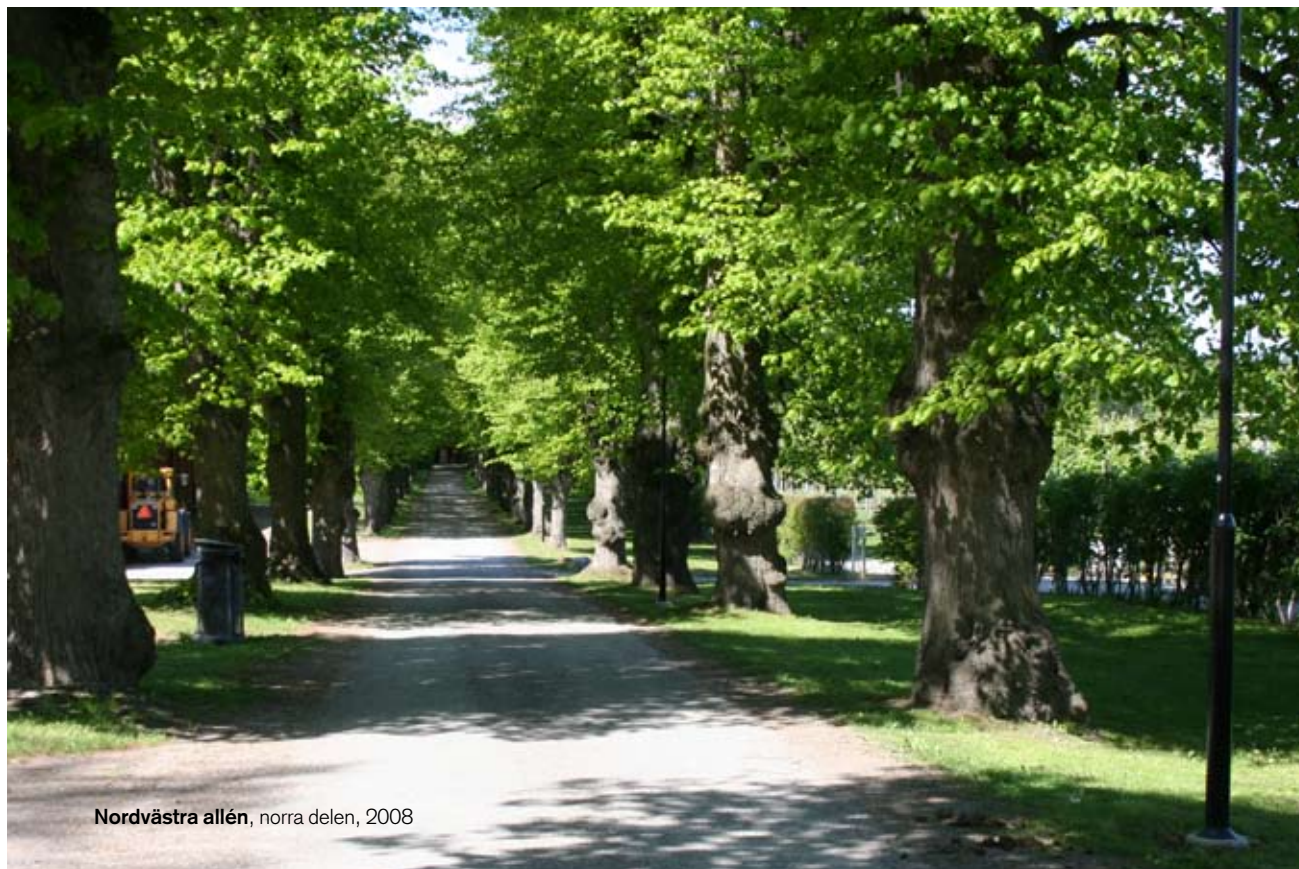
**Nordvästra allén**, norra delen, 2008

Alléerna utmed infartsvägarna till Riddersvik består idag av 143 parklindar (stubbar ej inräknade), 9 lönnar, 1 kastanj och 1 ask. De flesta lindarna är gamla trädindivider och troligen de som ursprungligen planterades. Alléerna har varierande hamlingshöjd och planteringsavstånd mellan stammarna i olika etapper av allén (se inventerings-

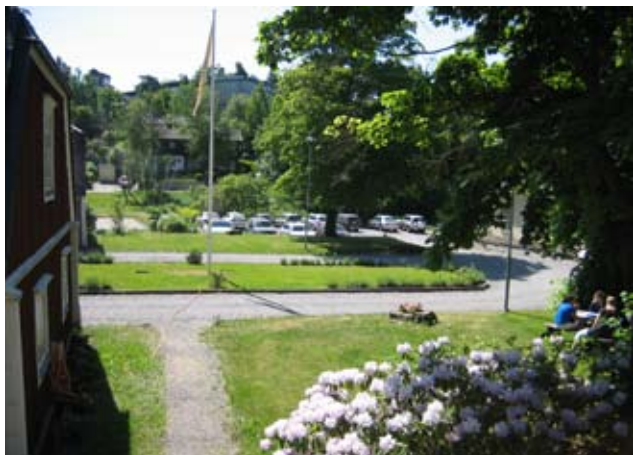
**Gårdsplanen** sedd från norr mot söder, 2008.

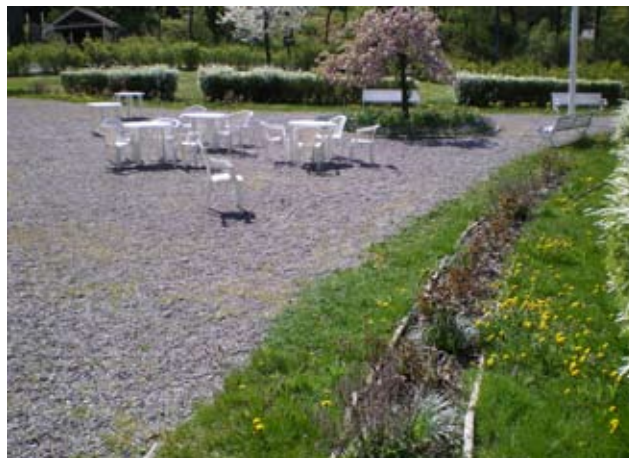
**Trädgården** närmast mangården grusyta, rabatter, spireahäckar, 2008.

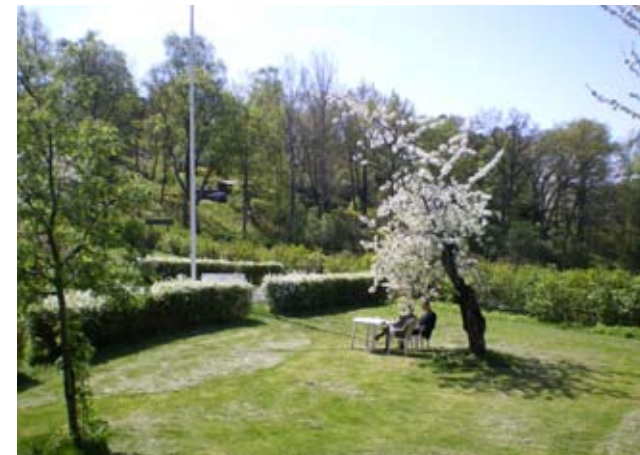
**Trädgården** närmast mangården, med blommande körsbärsträd, spirea och syrenhäckar, 2008.

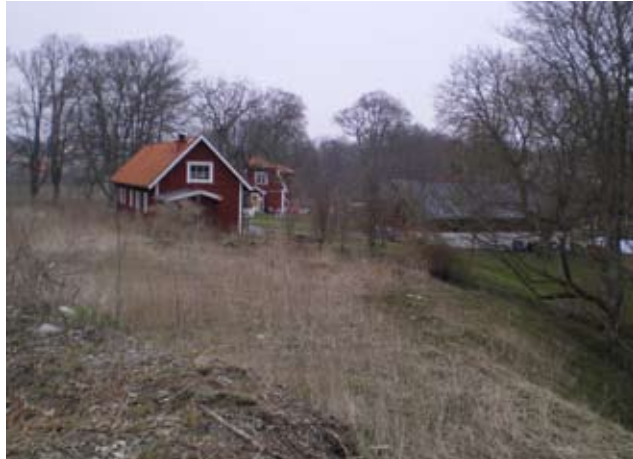
**Del av den uppfyllda platån.** Från byggnaden närmast i bild gick man tidigare ner i trädgården till den övre terrassen, idag har marknivån höjts väsentligt.

En tydlig rest från det tidiga 1800-talets trädgård är den med stenmur terrasserade ytan utmed norra långsidan där orangeriet tidigare stod. Den återfinns bakom en hög ridå av lind, tidigare en häck. I bakkanten av terrassen finns ingången till jordkällaren, som idag befinner sig under några meters jordfyllning. Den övre platån är det område

i trädgården som genomgått en påtaglig förändring från situationen på kartan från 1843 och där relationen mellan byggnader och trädgård/park påverkats kraftigt genom uppfyllning av marken. Vid Sellings inventering 1928 markeras en höjd norr om trädgården som idag ligger i samma nivå som hela platån. En flygbild från 1950-talet

visar växthusodling på platån. Troligen har största delen av uppfyllnaden skett under senare delen av 1900-talet. Branta jordslänter där markvegetation ännu inte etablerats och jordmassorna tippats högt upp på stammarna på relativt unga trädindivider tyder på att uppfyllnad fortfarande pågår.

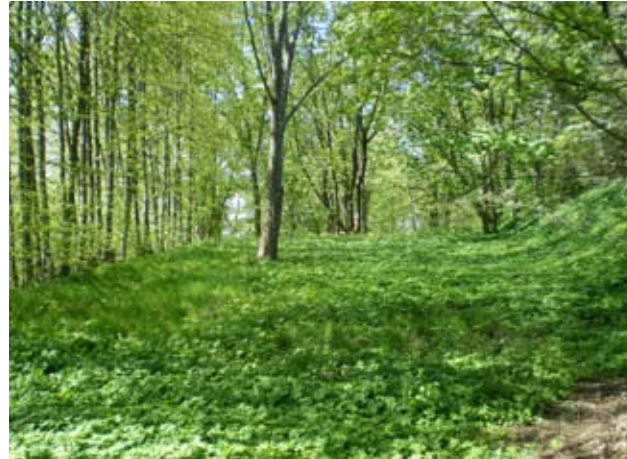
Den **nedre platån** där orangeriet var placerat. Till vänster en ridå av lind, tidigare en häck. Ytan användes under en del av 1900-talet som tennisplan. Till höger i bild anas slänten av den påfyllda övre terrassen, 2008

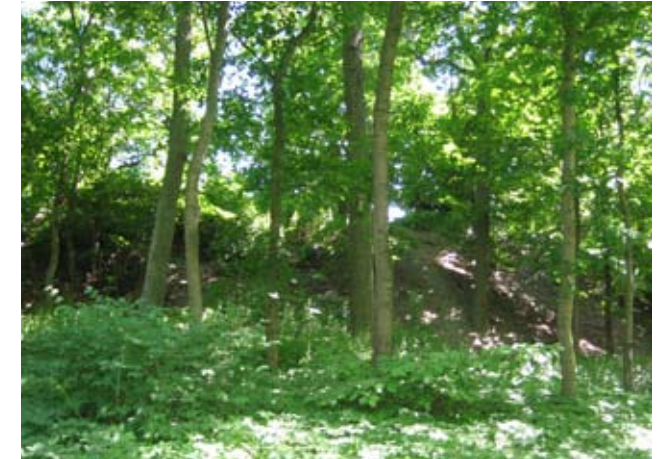
**Ny påfyllning** i platåns slänt mot sjön.

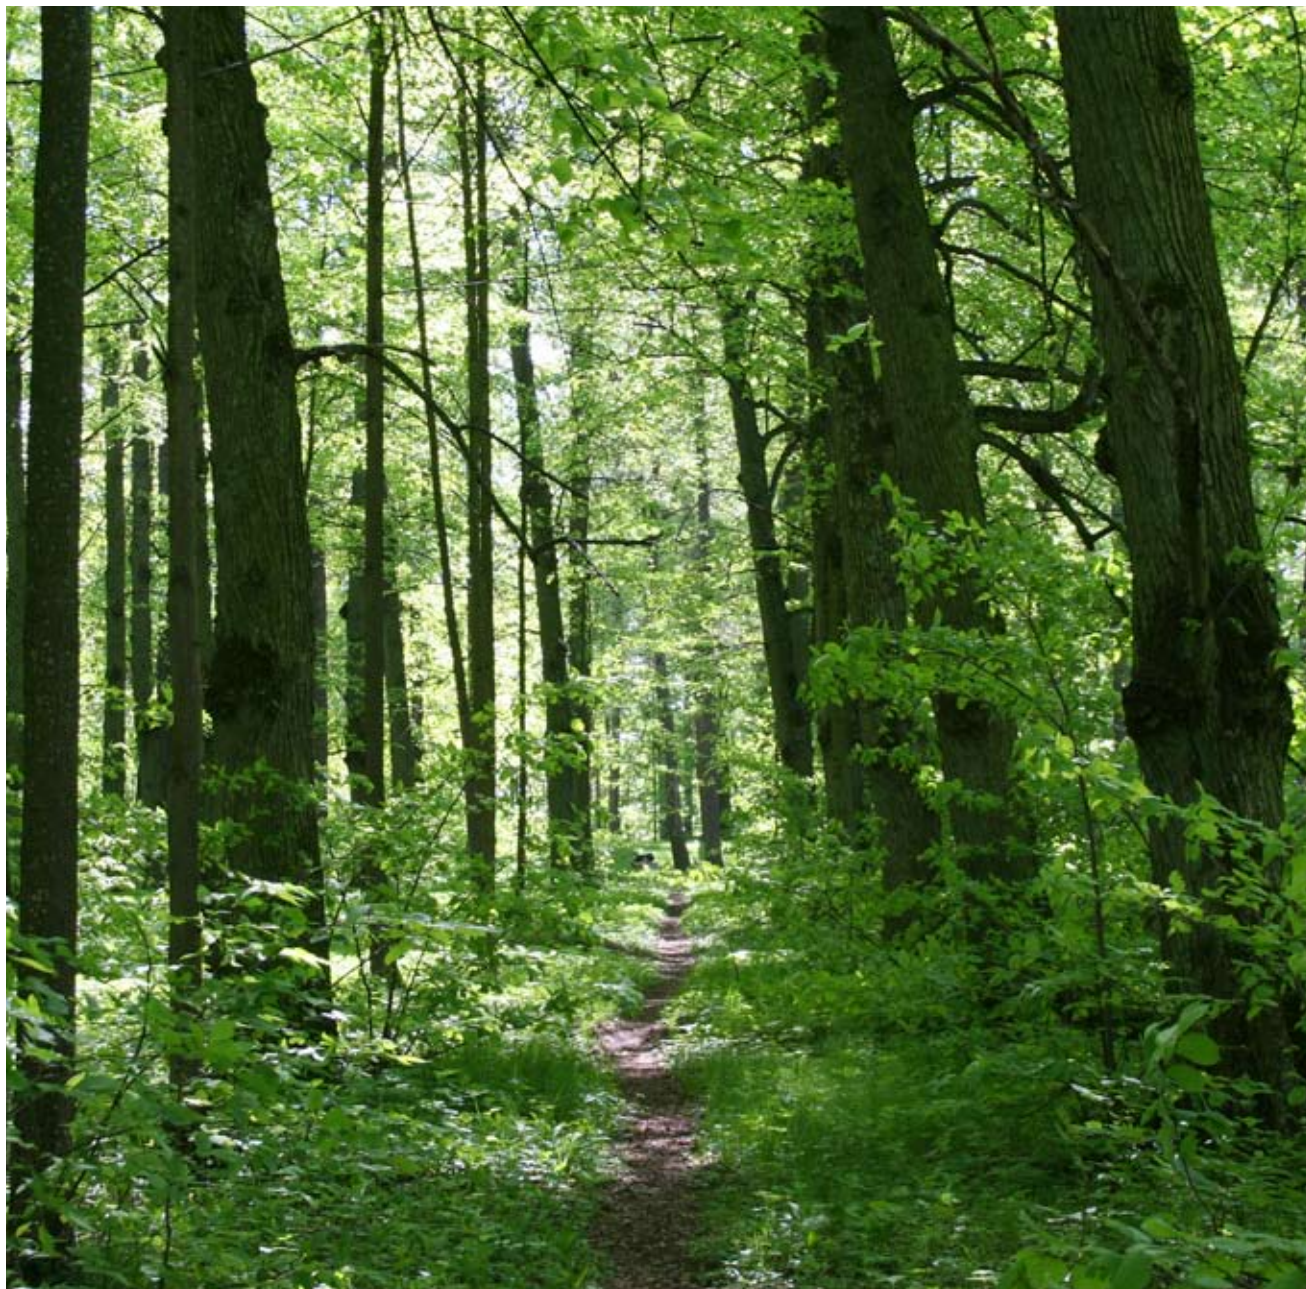
**Lindarna** i den del som kallas 'stjärnparken'. De unga individerna är uppdagna från stubbskott. Genom denna föryngringsmetod bibehålls en genetisk kontinuitet.

är den formation som idag kallas 'stjärnparken' där lindträden står i raka rader.
