VILDMANNEN 7, ÅTERUPPBYGGNAD EFTER BRAND, ANTIKVARISK KONSEKVENSANALYS

INLEDNING

På uppdrag av Hufvudstaden AB, projektledare John Lethenström, har AIX tagit fram den här antikvariska konsekvensanalysen. Arbetet har utförts kring årsskiftet 2019 av byggnadsantikvarie Johan Rittsél. Analysen har gjorts i samband med framtagande av ny detaljplan för att möjliggöra återuppbyggnad av den brandskadade byggnaden.

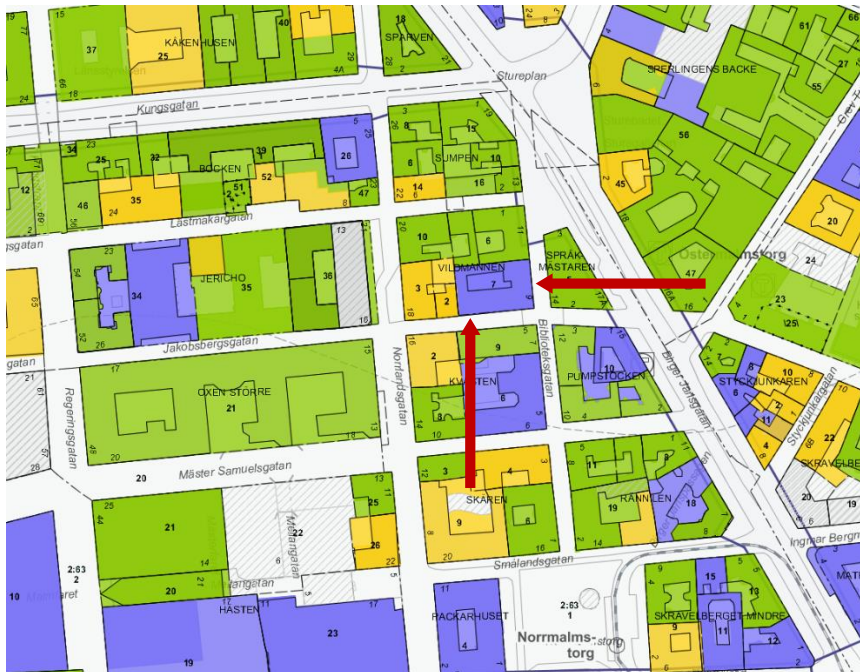
Situationsplan över det aktuella närområdet för Vildmannen 7.

Pilarna markerar entréerna mot Biblioteksgatan och Jakobsbergsgatan.

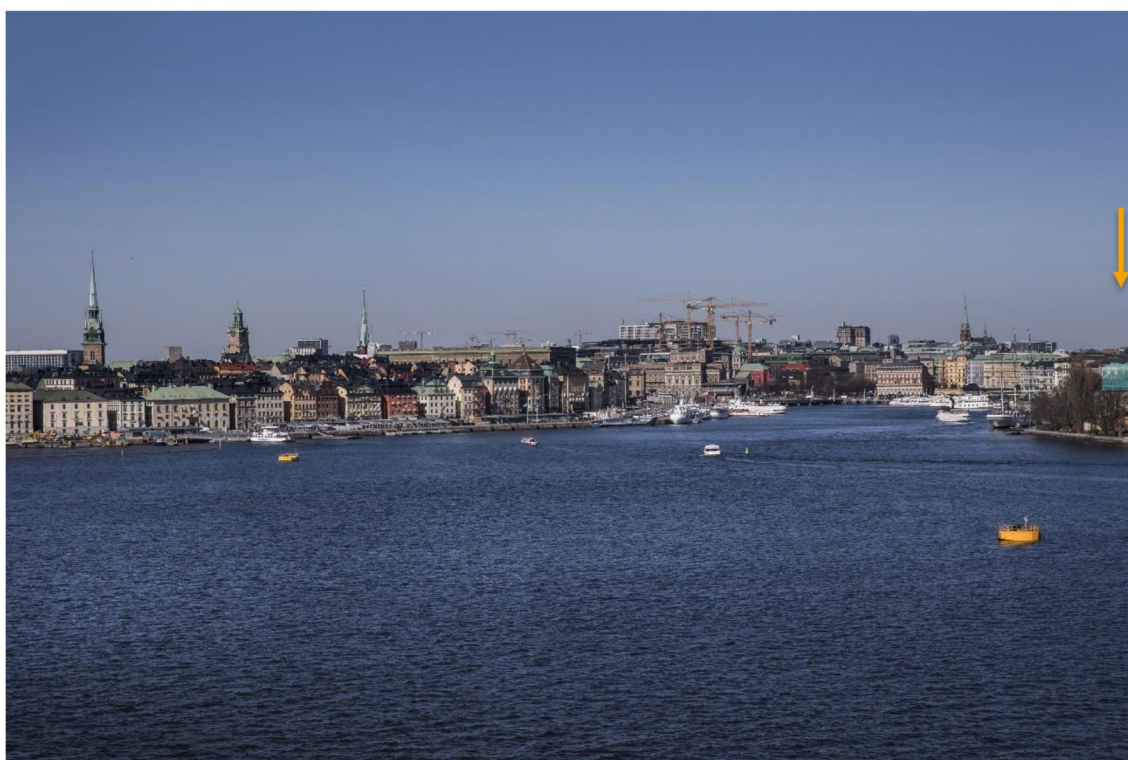
17. Vy från Fjällgatan. Vildmannens läge i staden är markerad i blått under pil.

Vidare visar illustrationerna att byggnaden i sig inte är möjlig att se på längre avstånd eftersom andra byggnader döljer den.

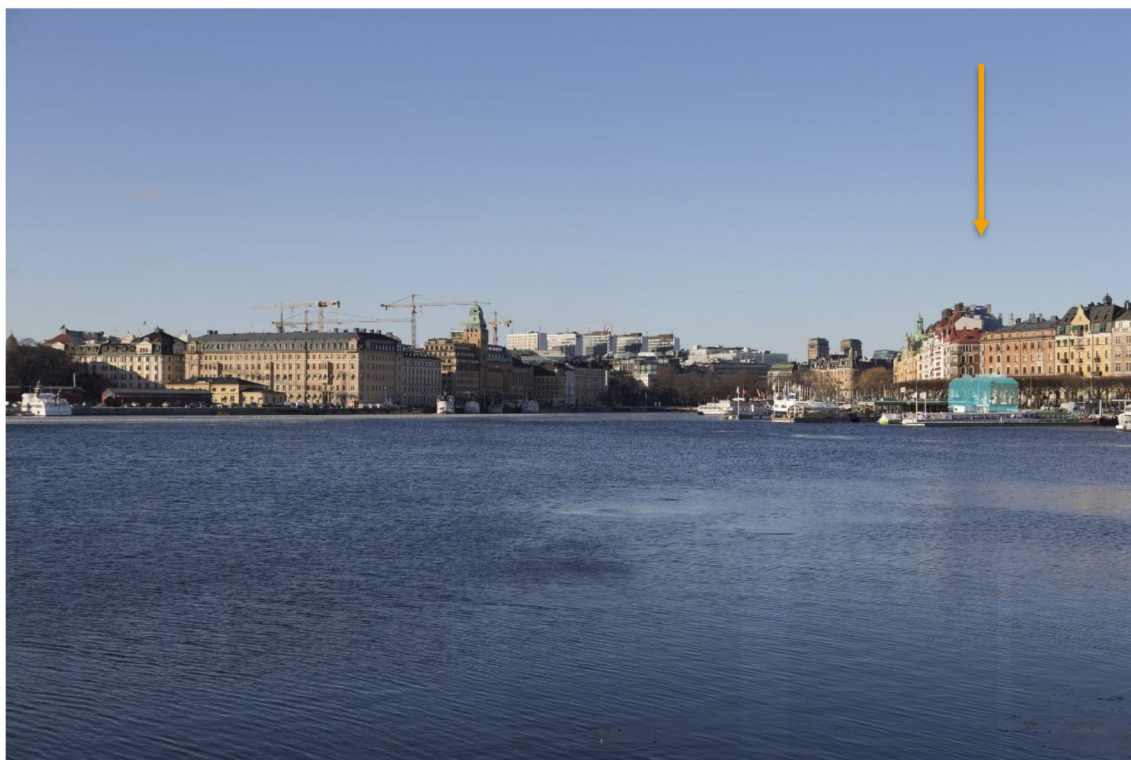
18. Vy från Galärparken. Vildmannens läge i staden är markerad i blått under pil.

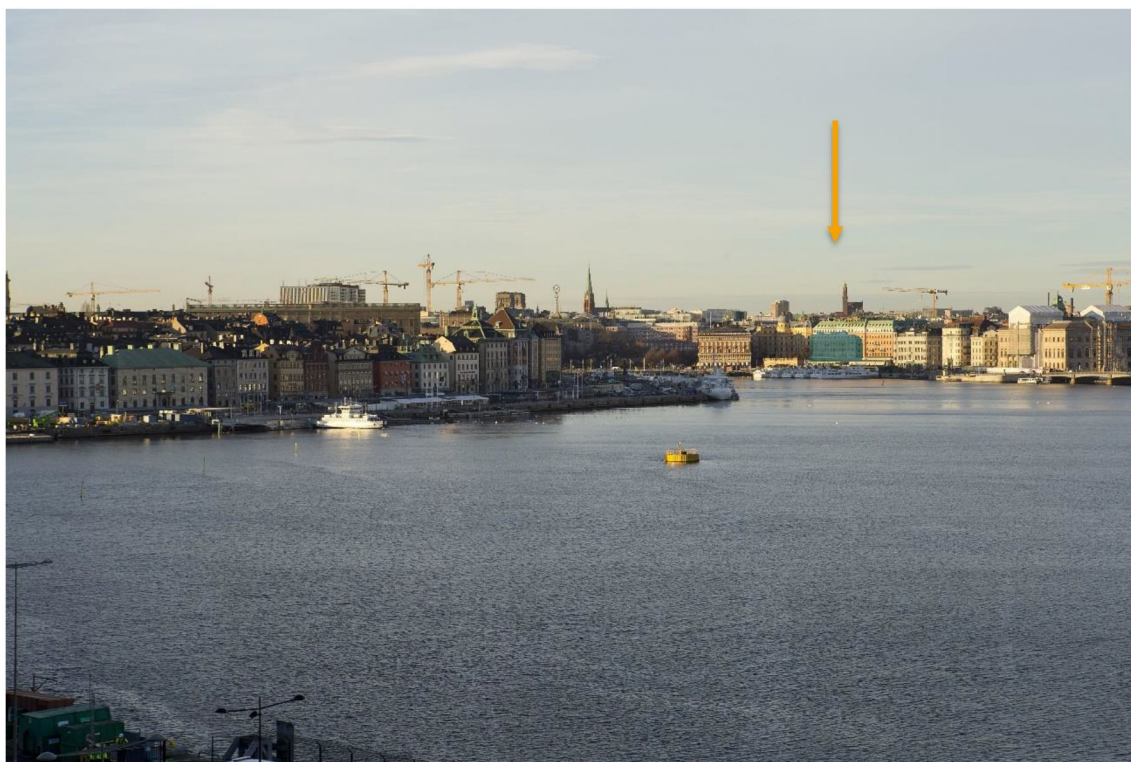
19. Vy från Katarinavägen. Vildmannens läge i staden är markerad i blått under pil.

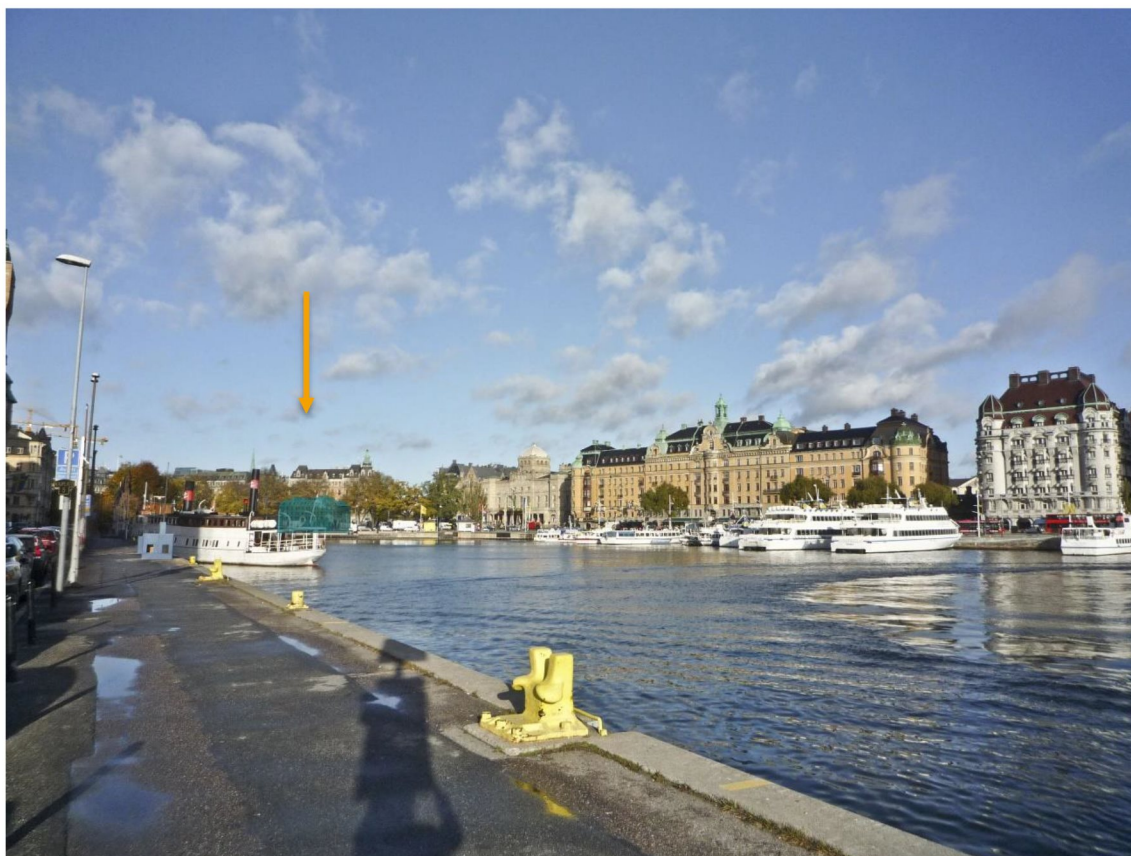
20. Vy från Nybrokajen. Vildmannens läge i staden är markerad i blått under pil.

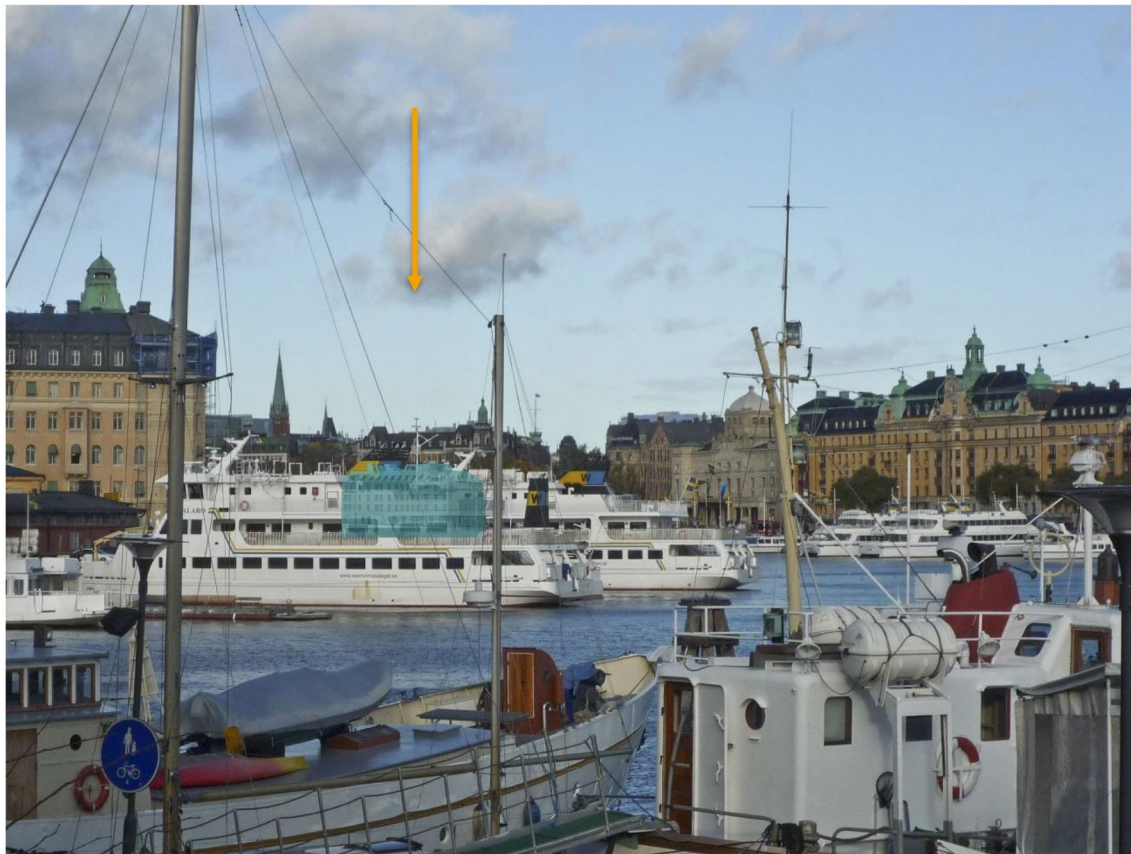
21. Vy från Skeppsholmen. Vildmannens läge i staden är markerad i blått under pil.
