MUR - Geoteknik Spånga Studios

MARKTEKNISK UNDERSÖKNINGSRAPPORT (MUR) – GEOTEKNIK

SPÅNGA STUDIOS - PLANERAD NYBYGGNATION PÅ SPÅNGA STATIONSPLAN, STOCKHOLMS STAD

UPPDRAGSGIVARE:
SSM BYGG & FASTIGHETS AB
ADIS AGIC
JACOB STRANDELL

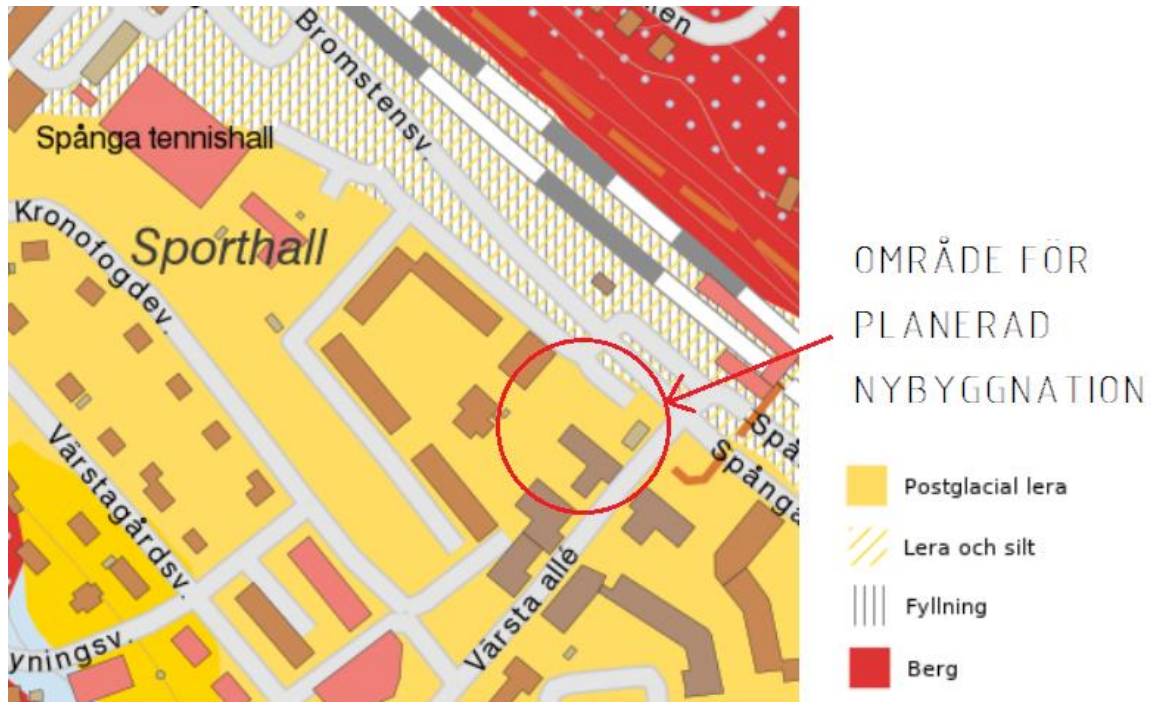
Figur 2. SGU:s jordartskarta.

Enligt SGU:s jordartskarta utgörs området till stor del av postglacial lera, men även fyllning ovan lera och silt, se Figur 2.

Nu utförd geoteknisk undersökning visar att marken utgörs av ca. 0,5 – 3,2 m fyllning ovan ca. 0 – 3,5 m lera, där det övre skiktet är av torrskorpekaraktär. Leran återfinns som mäktigast i det östra och västra hörnet av området för planerad byggnation. Lerlagret underlagras av ca. 0 - 1,3 m friktionsjord med inblandad lera ovan berg. Bergövertytan varierar mellan nivå ca. + 0,2 och ca. + 6,0 inom området för planerad nybyggnation. Bergnivån är som högst i mitten av området, uppmätt i punkt 18BT005 (se ritning G-11.1-01), och som lägst i västra delarna av området. Bergnivån är även låg i östra hörnet av området, där en nivå på ca. + 1,2 är uppmätt.
