ÖVERSIKTLIG MILJÖTEKNISK MARKUNDERSÖKNING

MALONGENPARKEN, DEL AV SÖDERMALM 8:1,
STOCKHOLMS STAD

2019-06-19

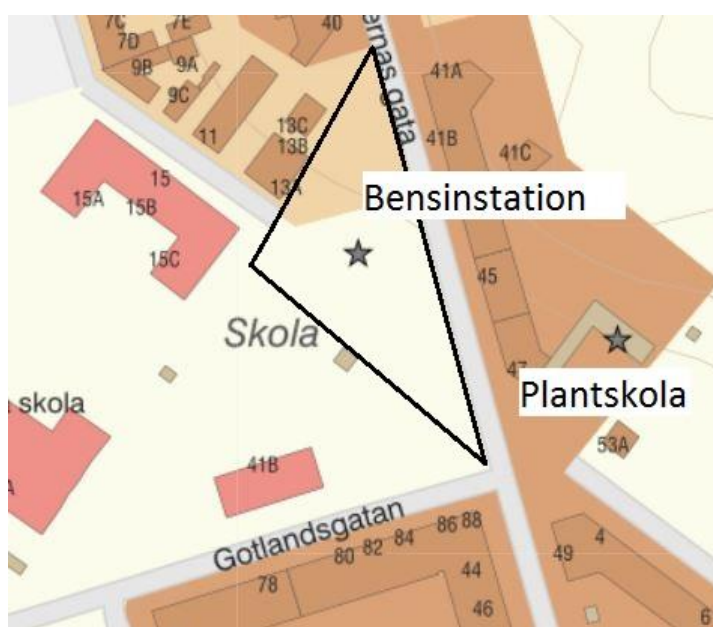
I närområdet finns det ytterligare ett objekt, en f.d. plantskola/handelsträdgård öster om aktuellt område tillhörande branschrisikclass 2, läge framgår av Figur 4. Baserat på typ av verksamhet och att den naturliga jordarten är lera bedöms risken för spridning av eventuella föroreningar till aktuellt område som låg.

Figur 4: Potentiellt förorenade objekt inom undersökningsområdet. Grå stjärna visar på identifierade misstänkt förorenade objekt, men ej riskklassade. Aktuellt område inom svart markering. Källa: viss.lansstyrelsen.se (2019-04-23).

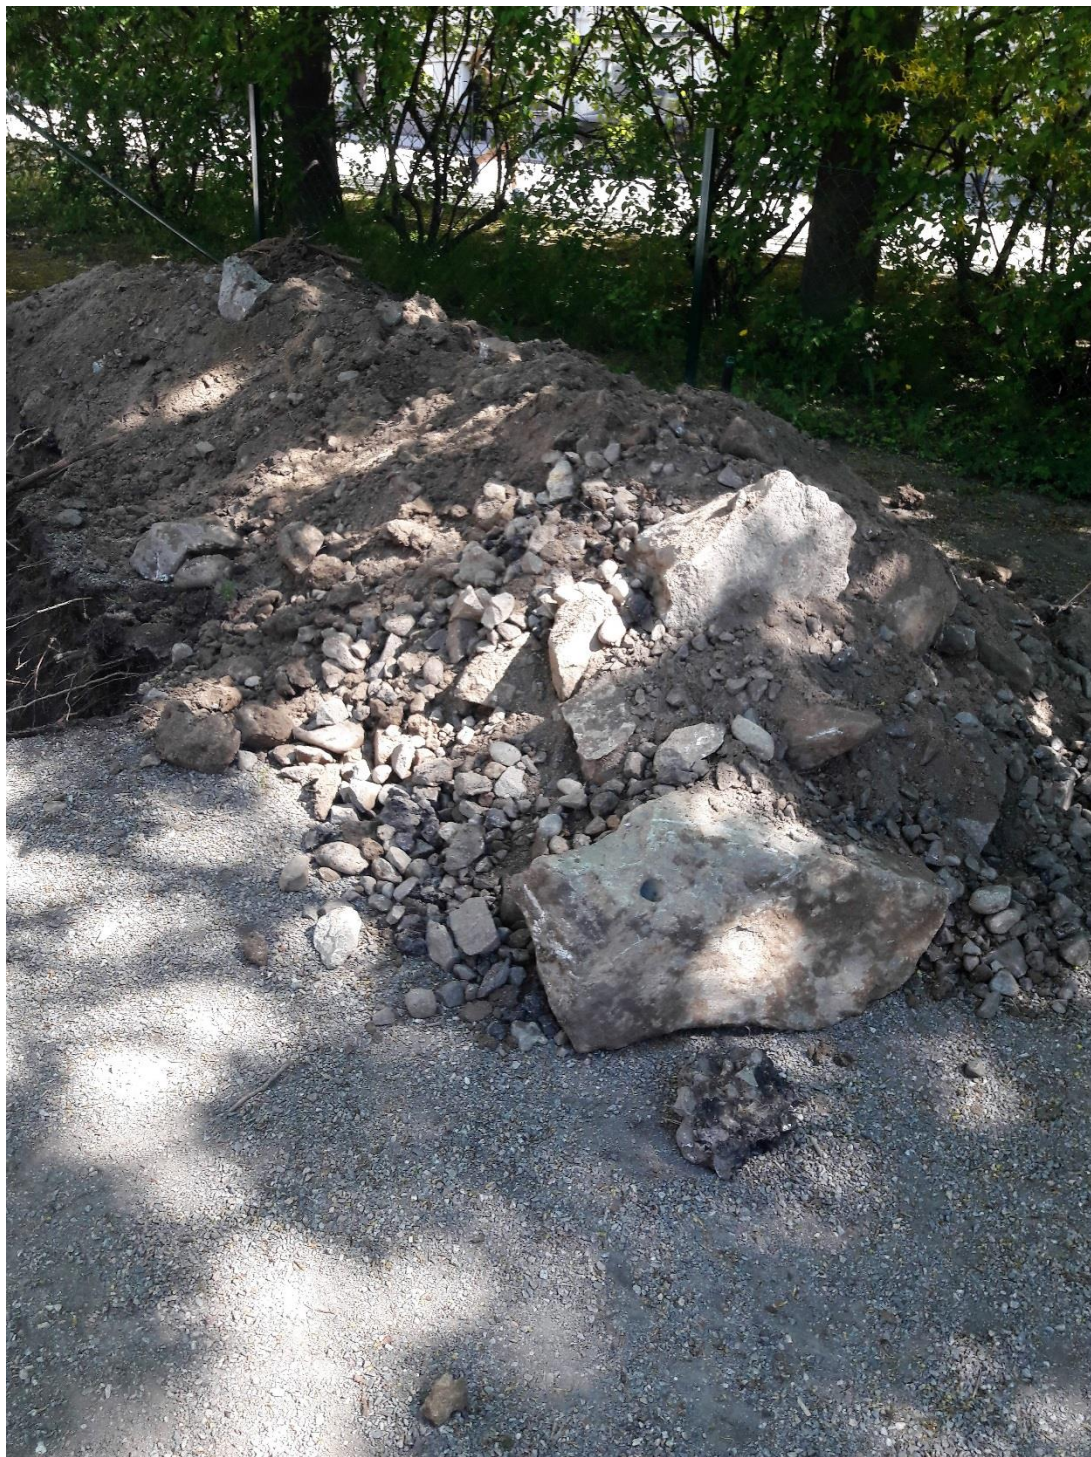
Bild 1: Schaktmassor från provpunkt 19W01.

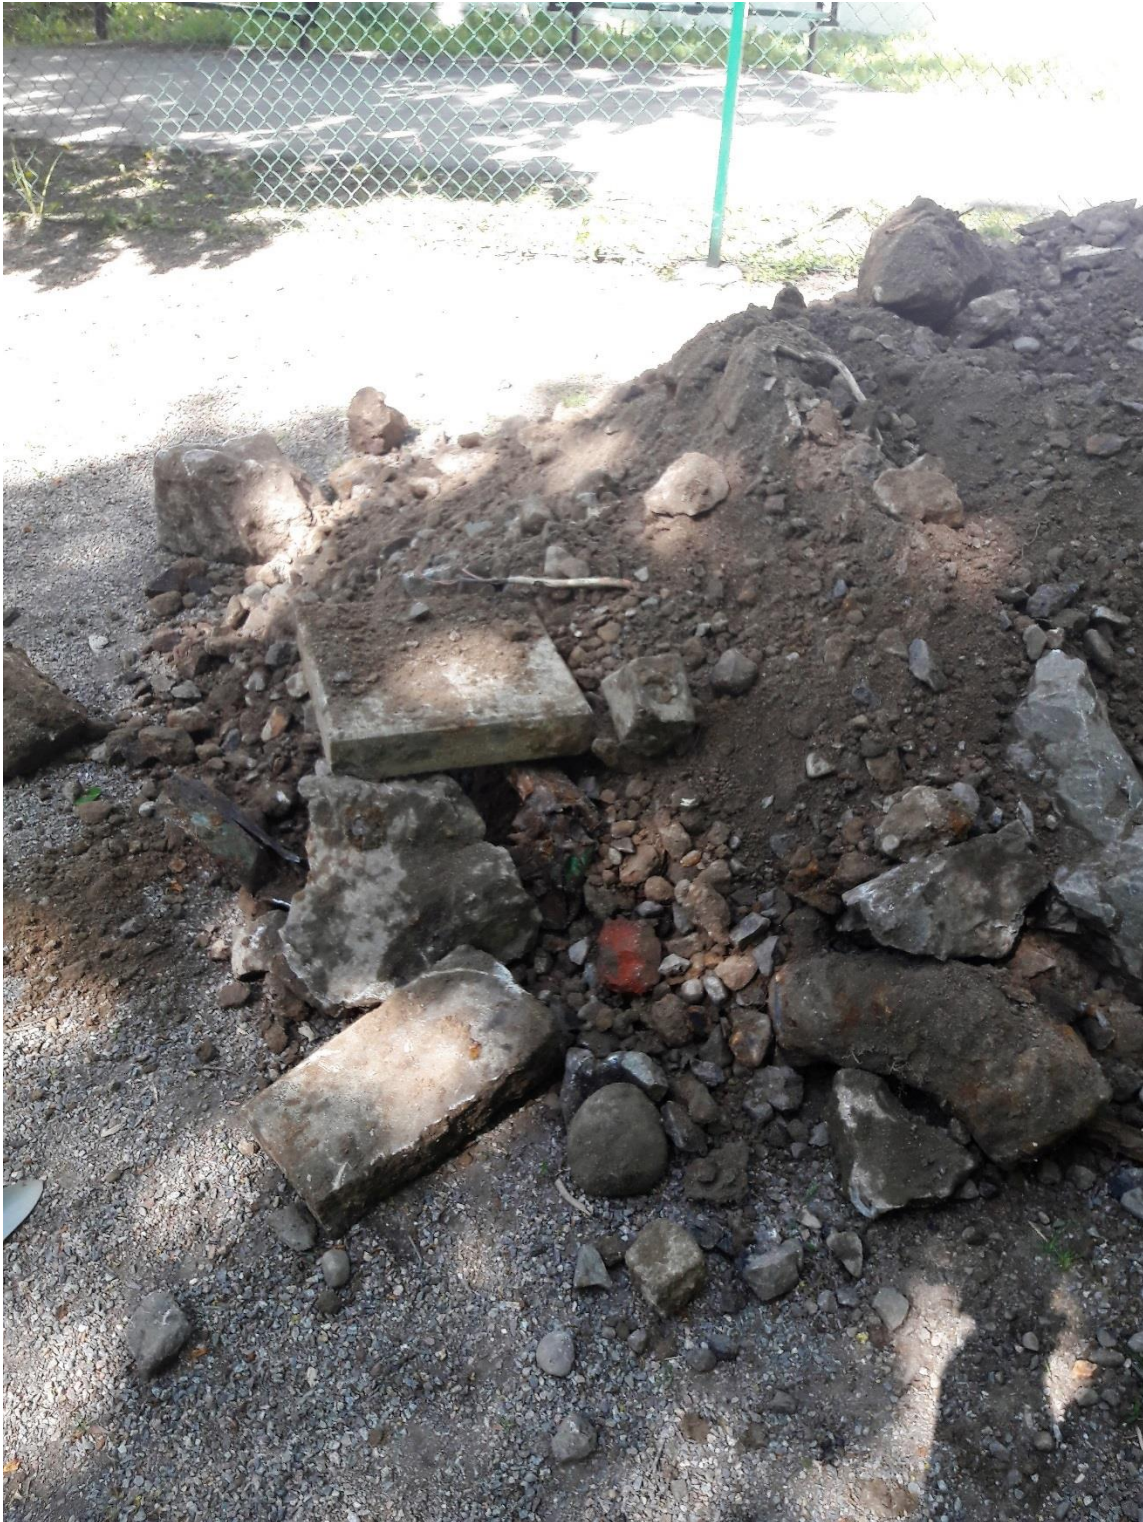
Bild 2: Schaktmassor från provpunkt 19W01, ca. 0 - 0,8 m u my.

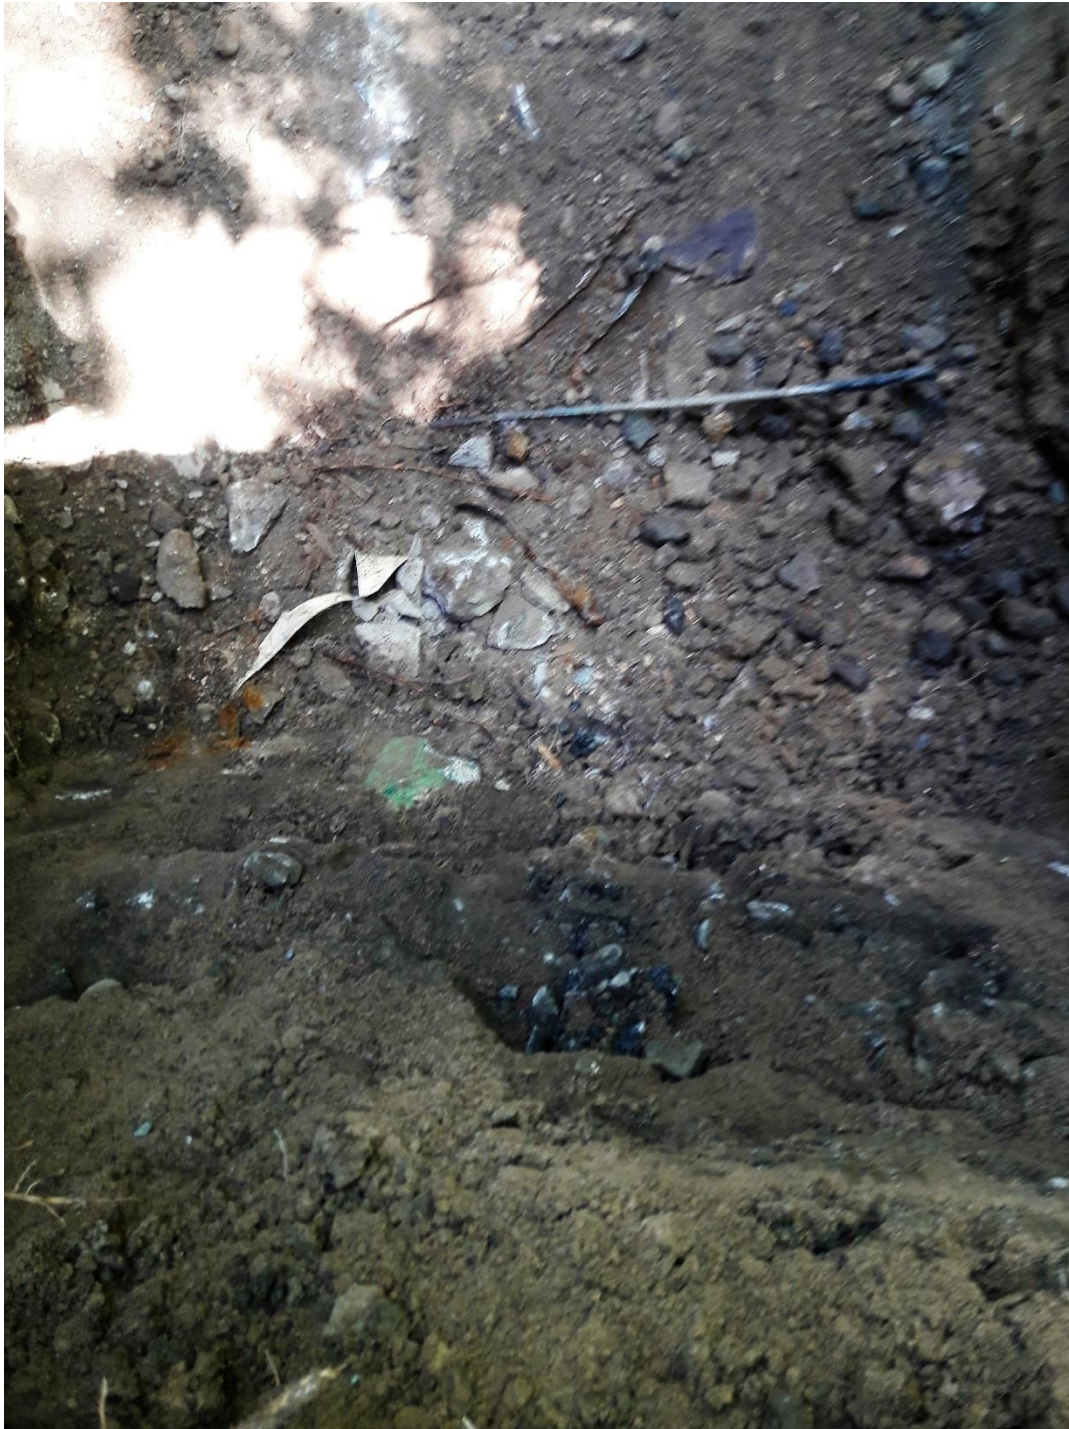
I provpunkt 19W01 (0,8–1,7 m u my) påträffas halter över MKM av PAH-M (5 ggr över MKM) och PAH-H (10 ggr över MKM) samt aromater >C10-C16 och C16-C35 (2 ggr över MKM). Halterna PAH-H motsvarar farligt avfall. Provpunkten ligger ca 10 m norr om tidigare sanerat område (vid tidigare smörjhall), se karta N101. Vid 1,7 m avslutades provgroppgrävningen på grund av stopp vid block eller berg.

I punkten 19W01 påvisas höga halter av PAH och aromater över riktvärdet för MKM från 0,8–1,7 m u my. De förhöjda halterna bedöms vara kopplade till de tjärasfaltsbitar som återfanns i fyllnadsmassorna. Asfalten förekommer i större bitar, som sannolikt kan sorteras ut vid schakt, men förekommer även i småbitar inblandat i jorden. Tjärasfalt i fyllnadsmassor har inte påvisats i någon annan punkt än 19W01 och det bedöms inte finnas en storskalig problematik med kraftigt förorenade fyllnadsmassor.

Bild 3: Schaktgrop med tjärasfaltsbitar och rivningsrester från provpunkt 19W01, ca. 0,8 – 1,7 m u my.

WSP bedömer att ytterligare provtagning krävs för avgränsning och bedömning av åtgärdsbehov eftersom föroreningarna inte är avgränsade i plan eller profil. Åtgärdsbehovet styrs av hur området ska exploateras och exponeringsförutsättningar.

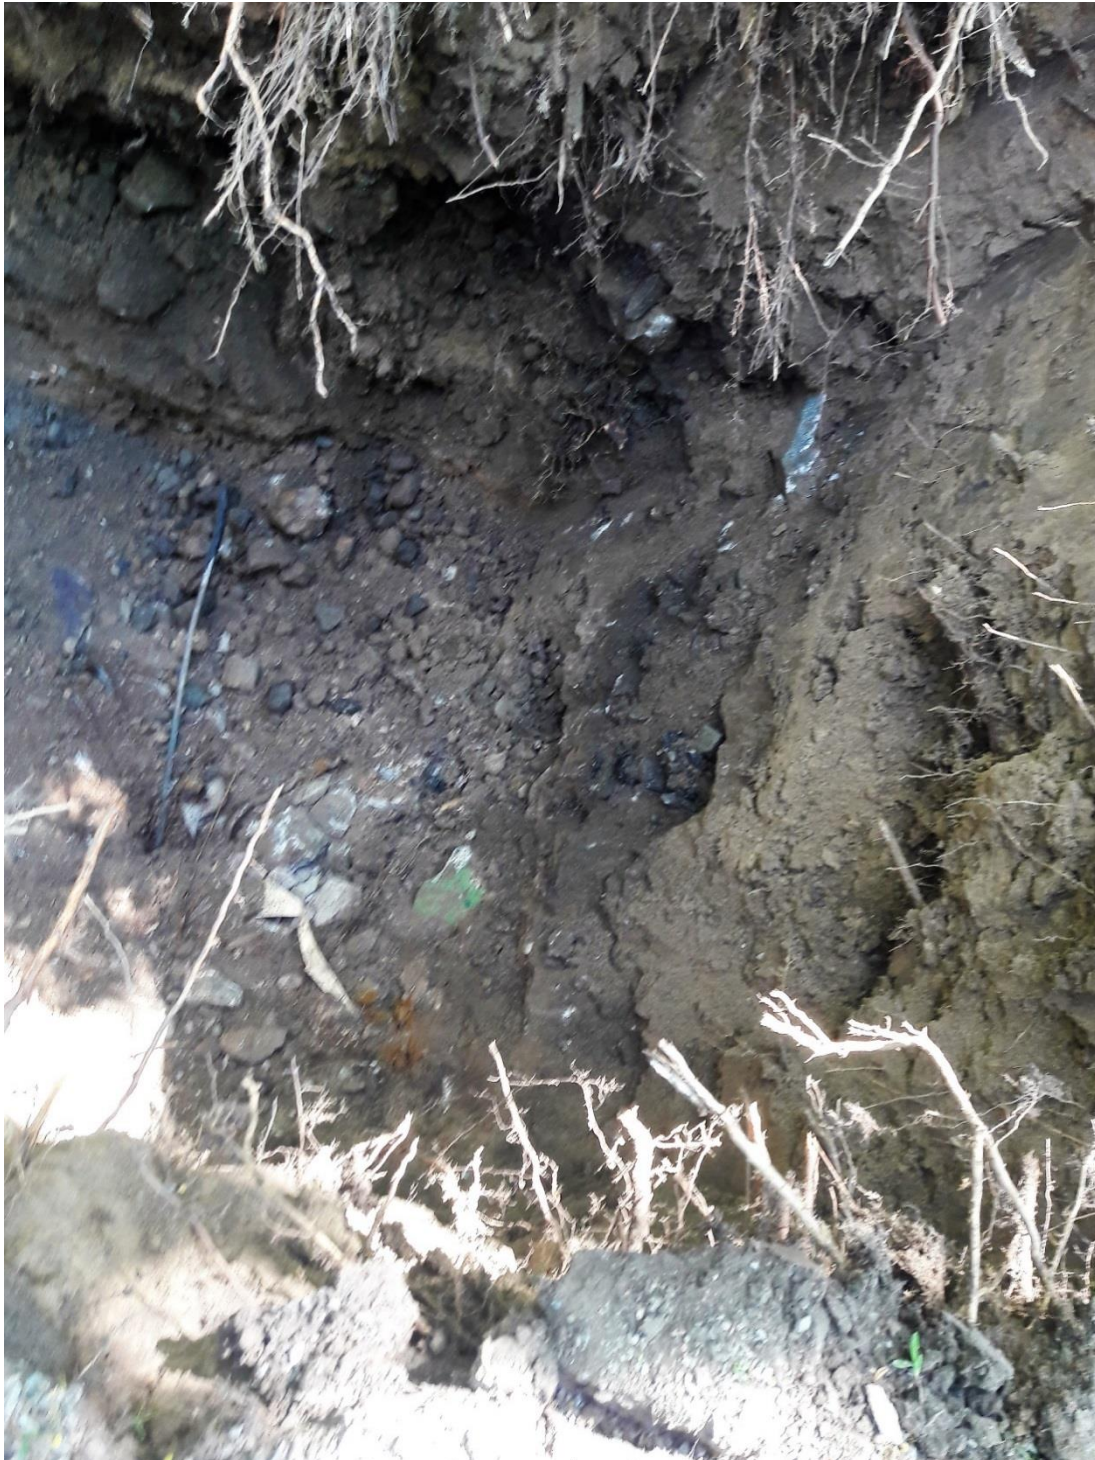
Asfaltsbitarna i provpunkterna 19W01 innehåller 1 900 mg/kg summa PAH16, vilket motsvarar klass 4, farligt avfall. Asfalten i 19W02 innehåller 5,5 mg/kg summa PAH16, vilket motsvarar klass 1, dvs fri återanvändning i vägkonstruktion.

Bild 4: Schaktgrop med tjärasfaltsbitar och rivningsrester från provpunkt 19W01, ca. 0,8 – 1,7 m u my.

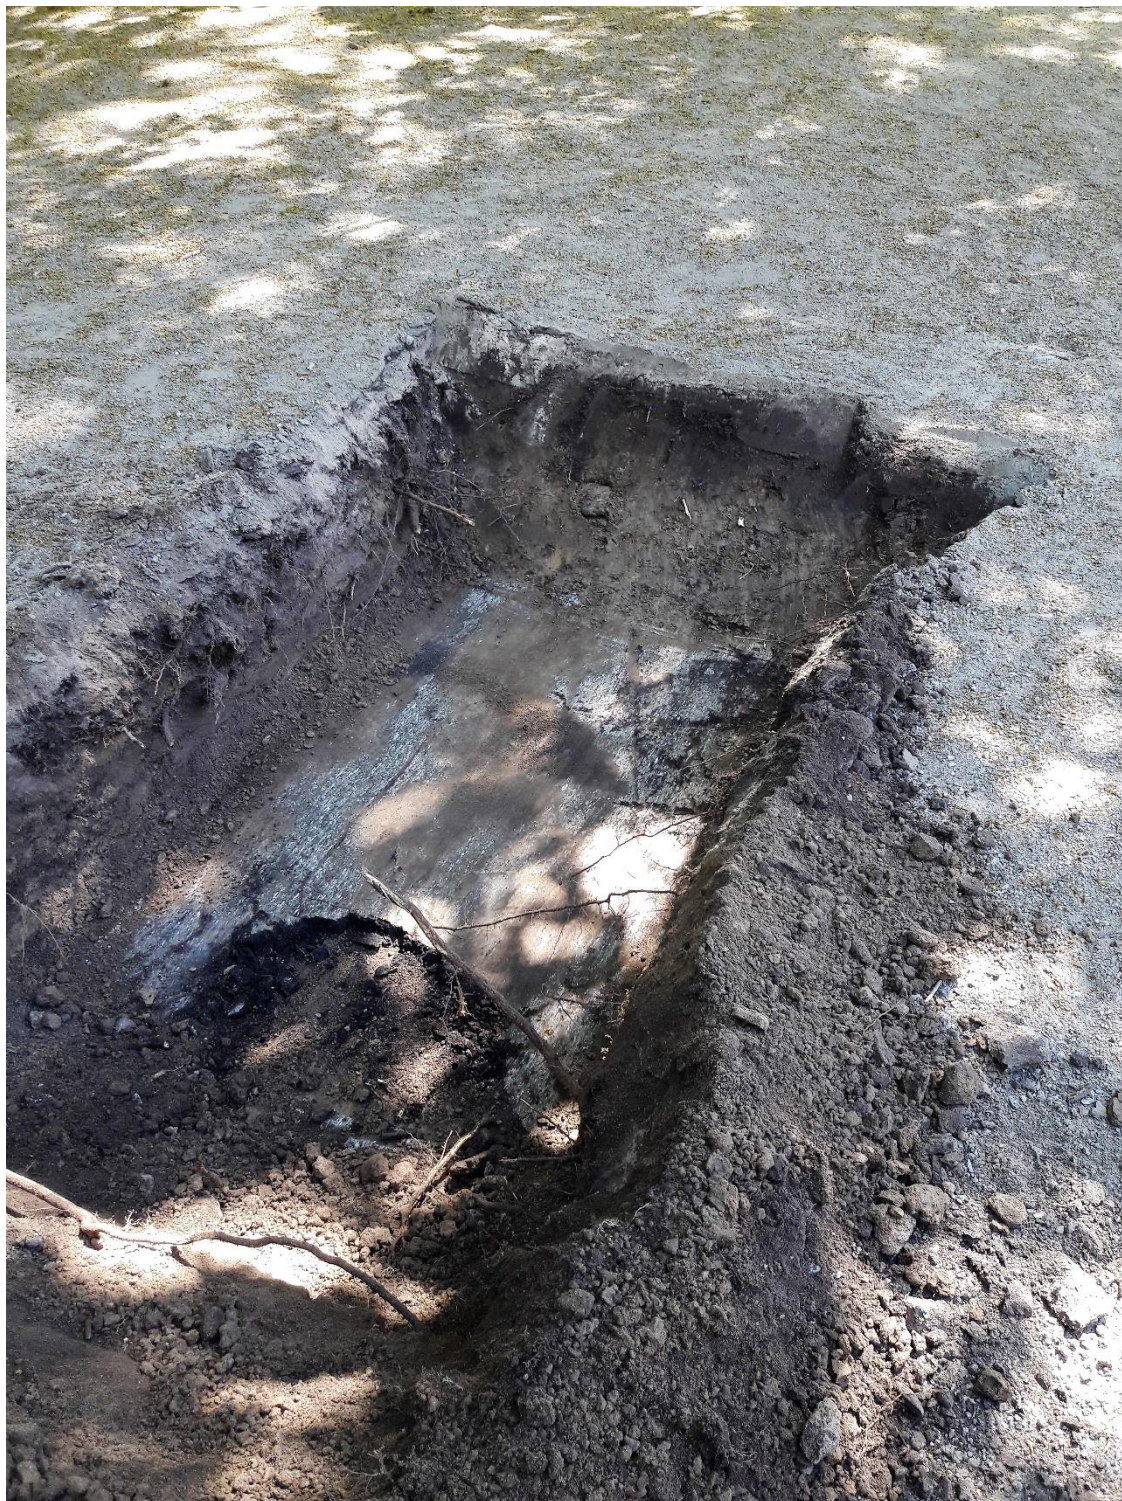
Bild 5: Asfaltslager från provpunkt 19W02, ca. 0,4–0,45 m u my.

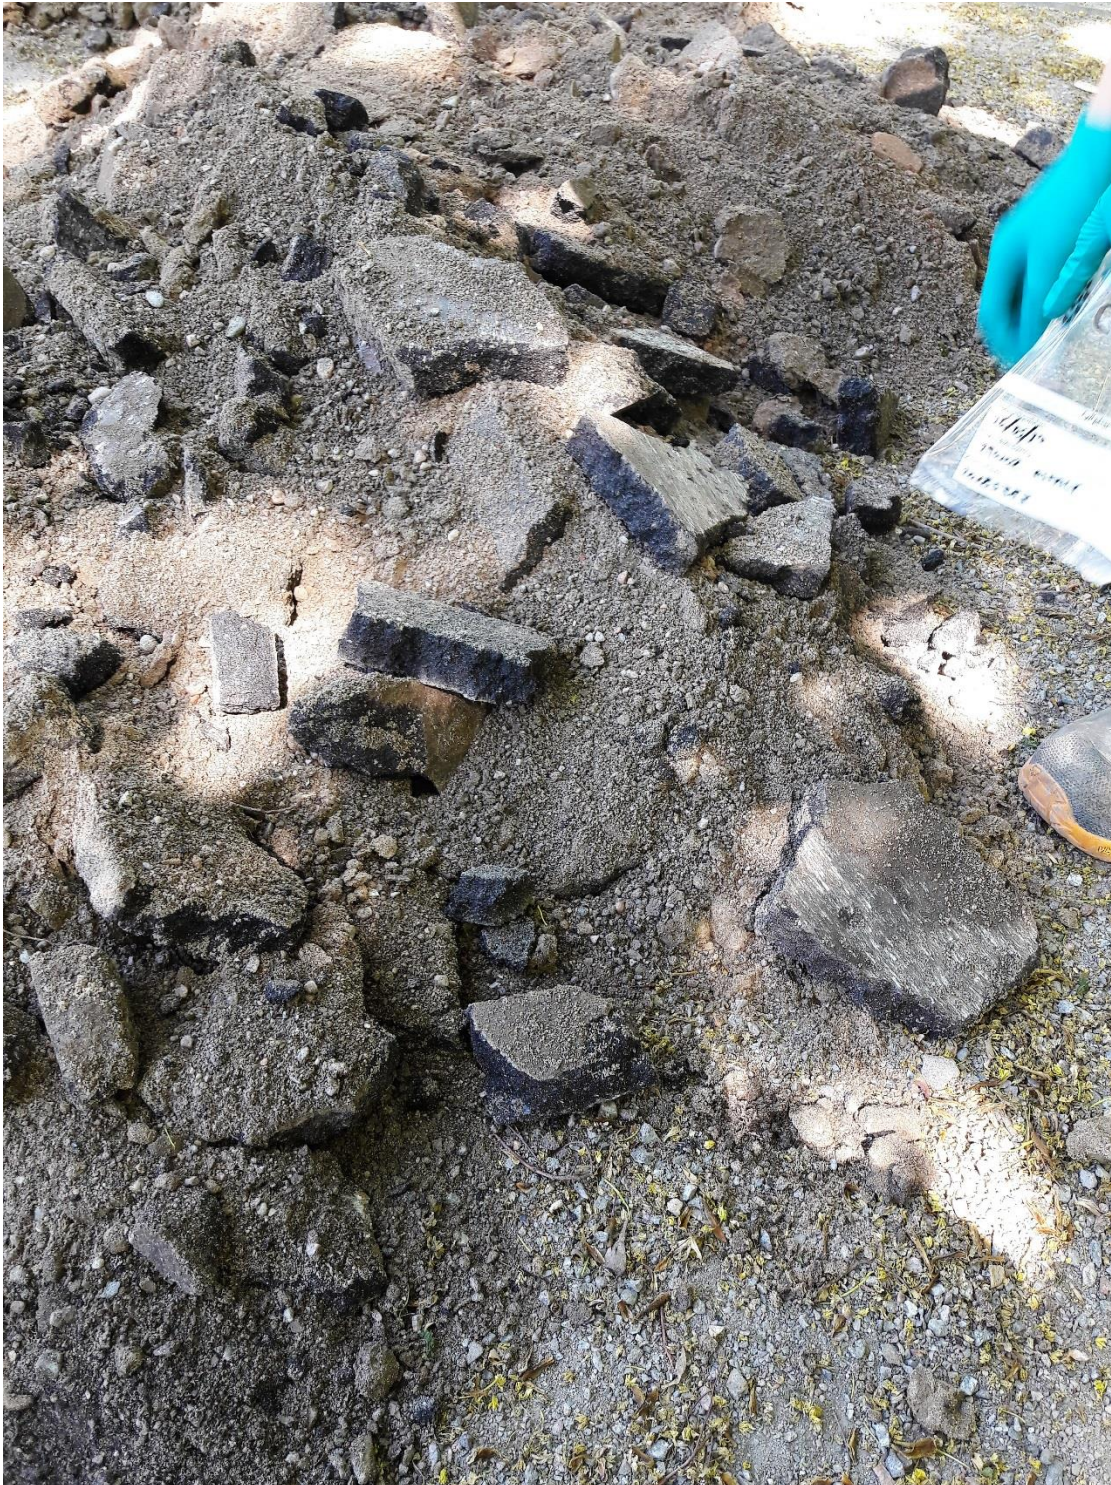
Bild 6: Asfaltsbitar från provpunkt 19W02, ca. 0,4–0,45 m u my.

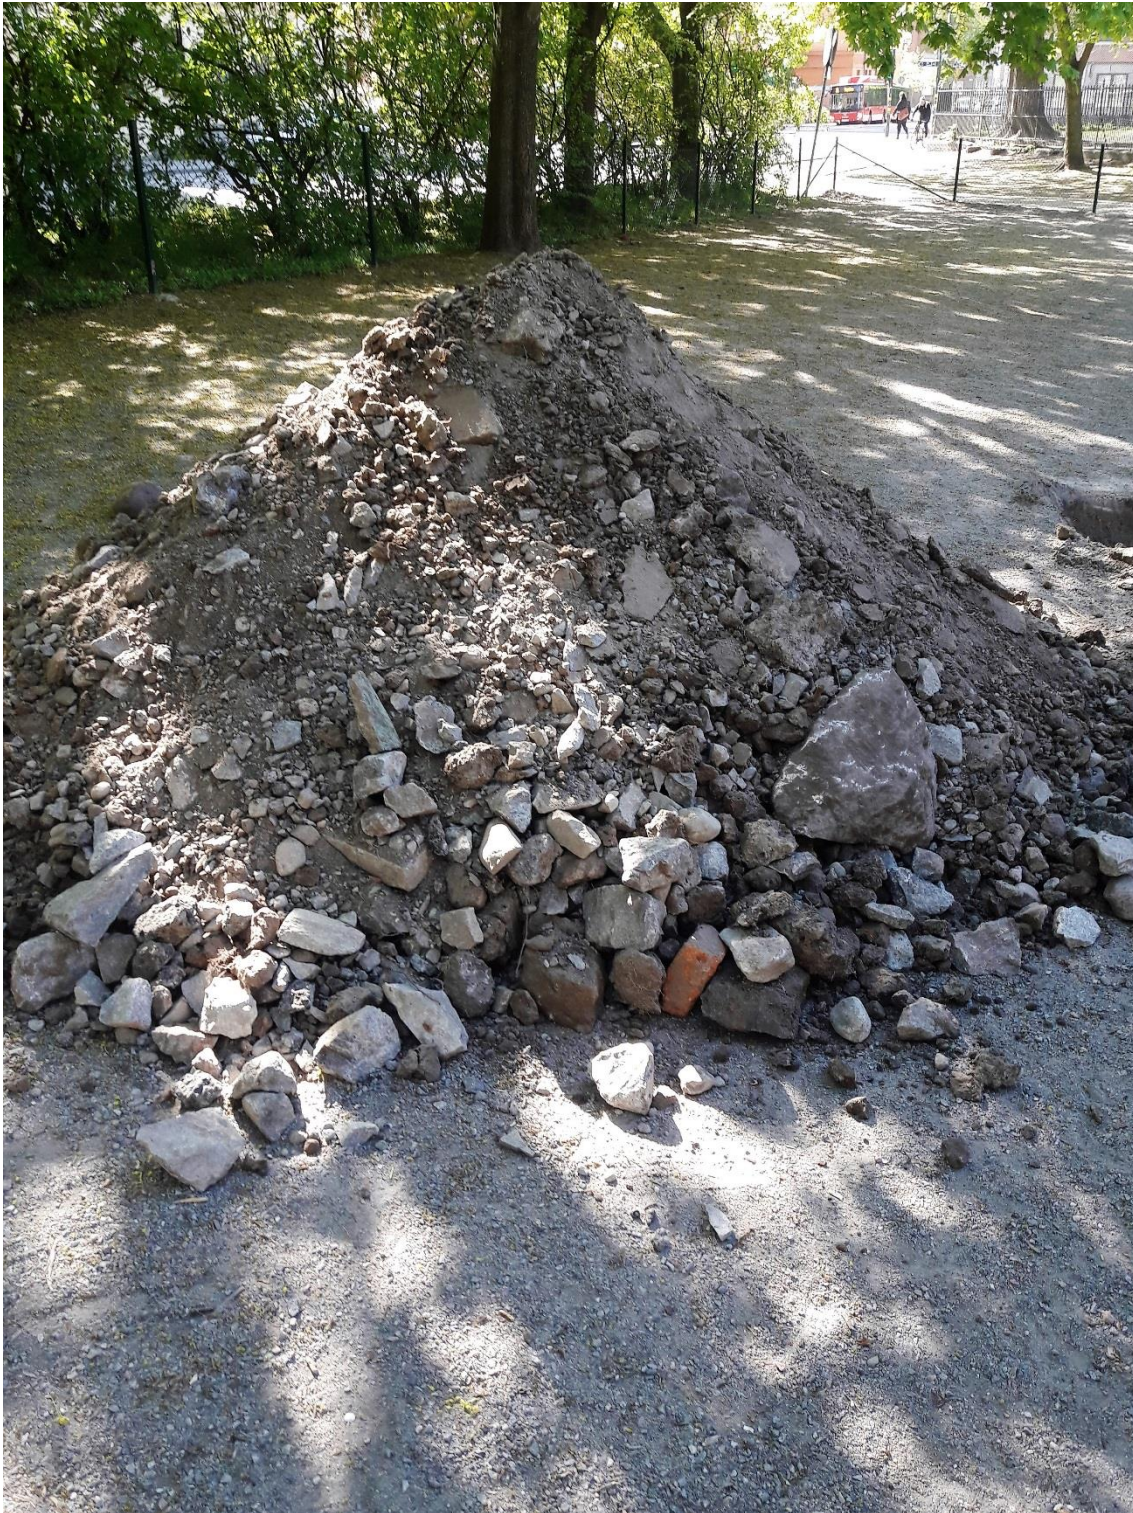
Bild 7: Schaktmassor med tegelrester från provpunkt 19W02.

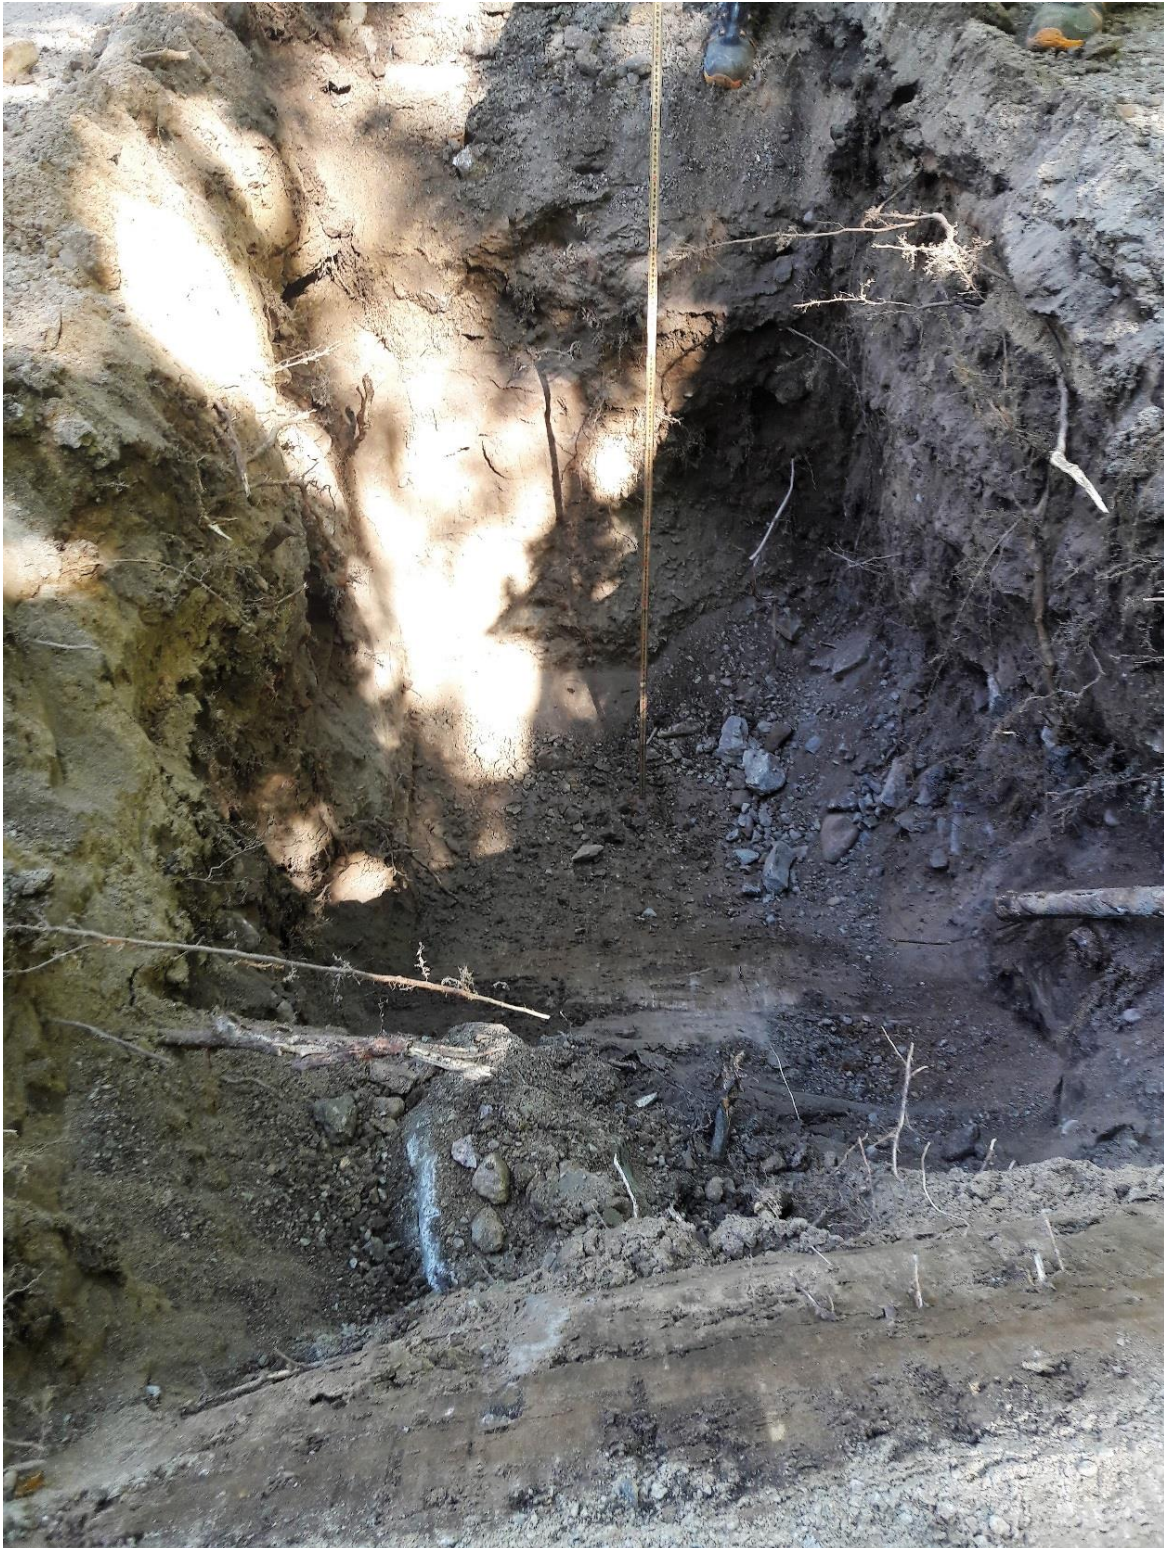
Bild 8: Schachtgrop från provpunkt 19W02.

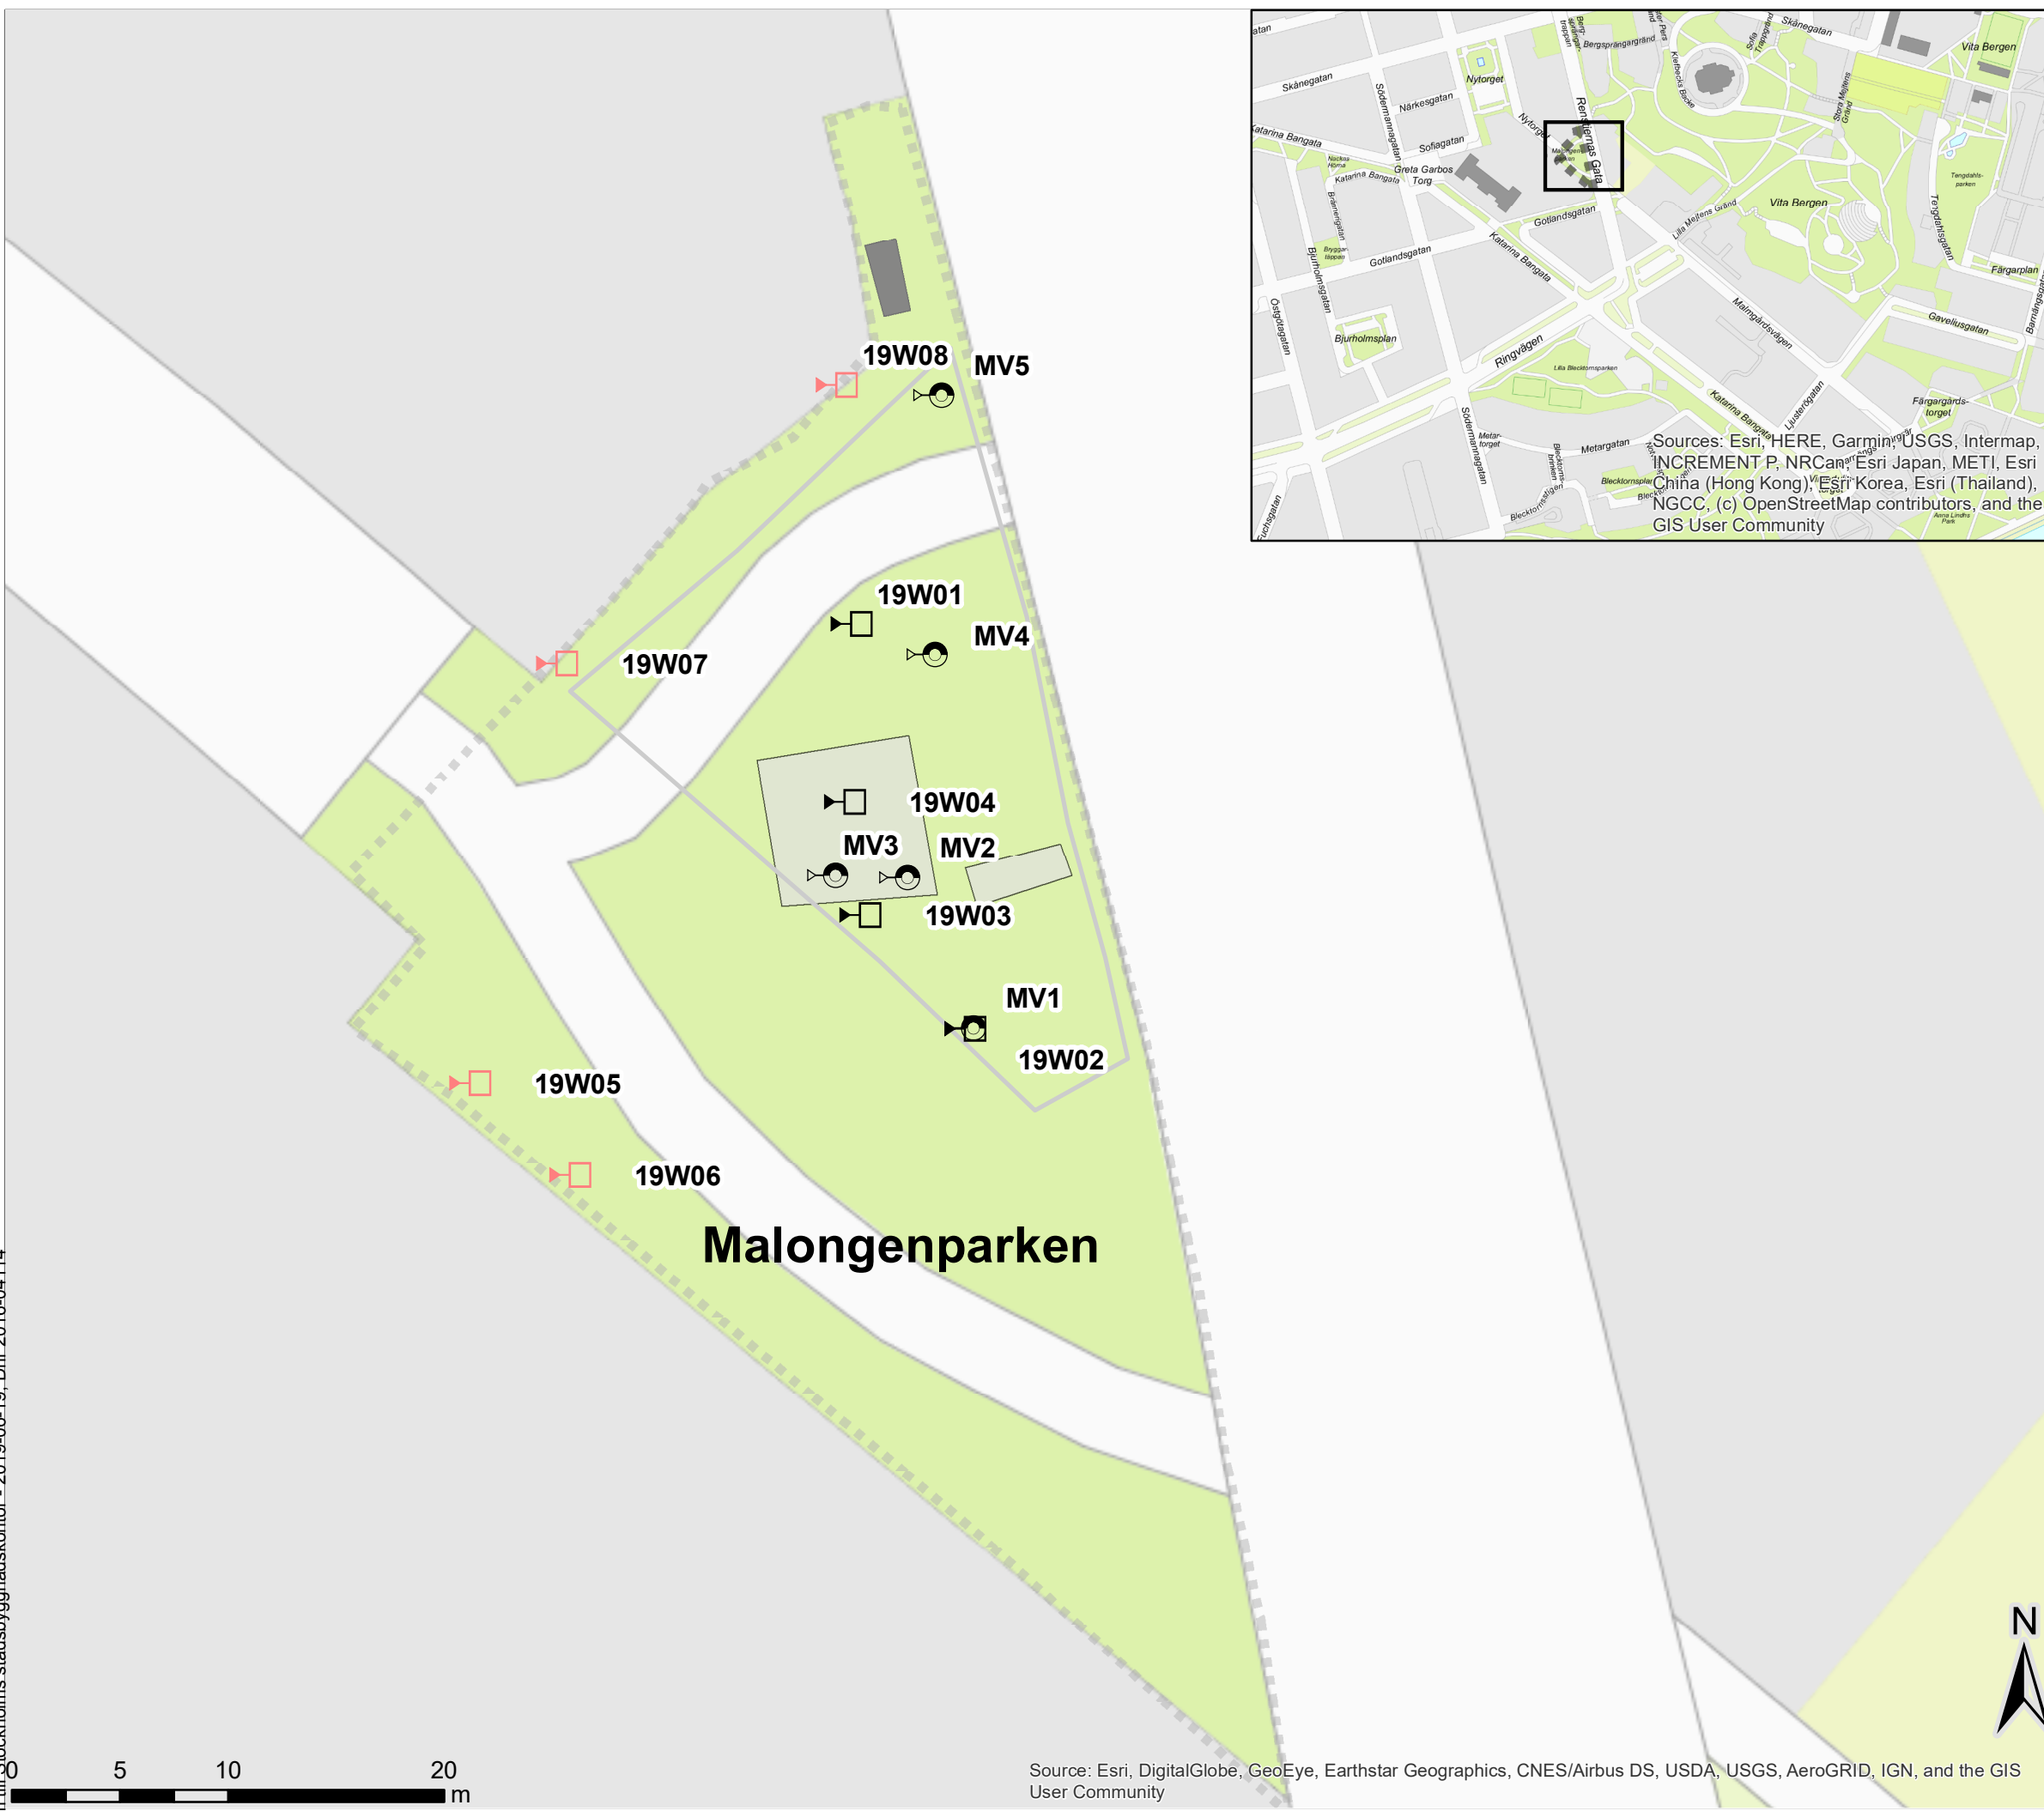
Provpunkternas lägen mättes in med GPS och redovisas i plan på karta N101 samt dess koordinater i Tabell 1.
