BERGSGRUVAN STÖRRE 9, SÖDERMALM

KONSEKVENSBESKRIVNING KULTURMILJÖ

2019-09-10

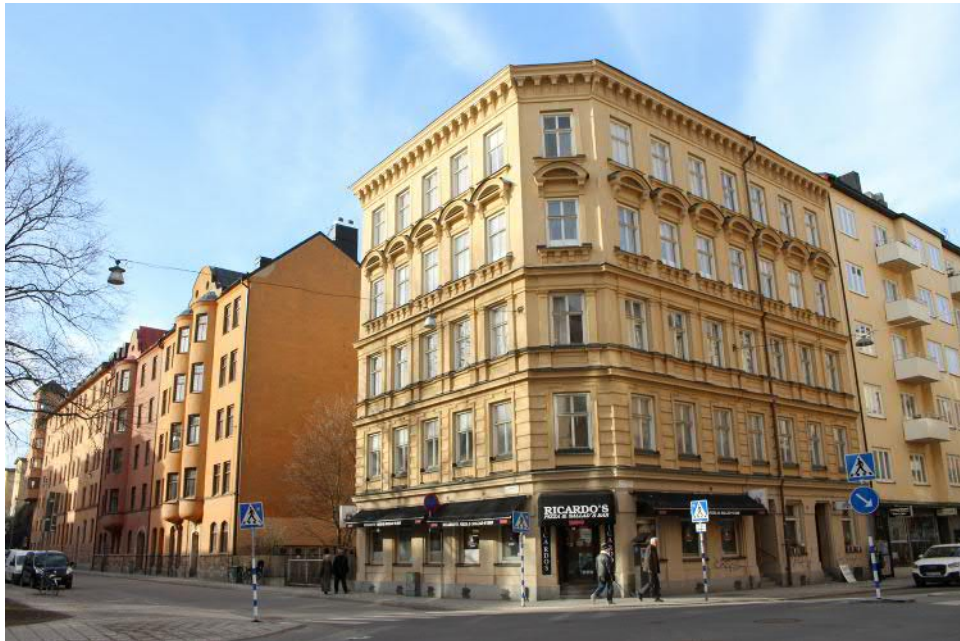
Fasaden mot korsningen Högbergsgatan-Timmermansgatan. Taket är knappt synligt från denna vyn.

Entréväningen har delvis förändrad ursprungskaraktär med utbytta fönster och glasade bruna aluminiumportar sannolikt tillkomna på 1970-talet. Nybyggnadsritningar från 1884 redovisar en mer utsmyckad entréväning i form av reliefer under fönster. Sannolikt förenklades entréväningens fasad i samband med fasadrenoveringen på 1970-talet.

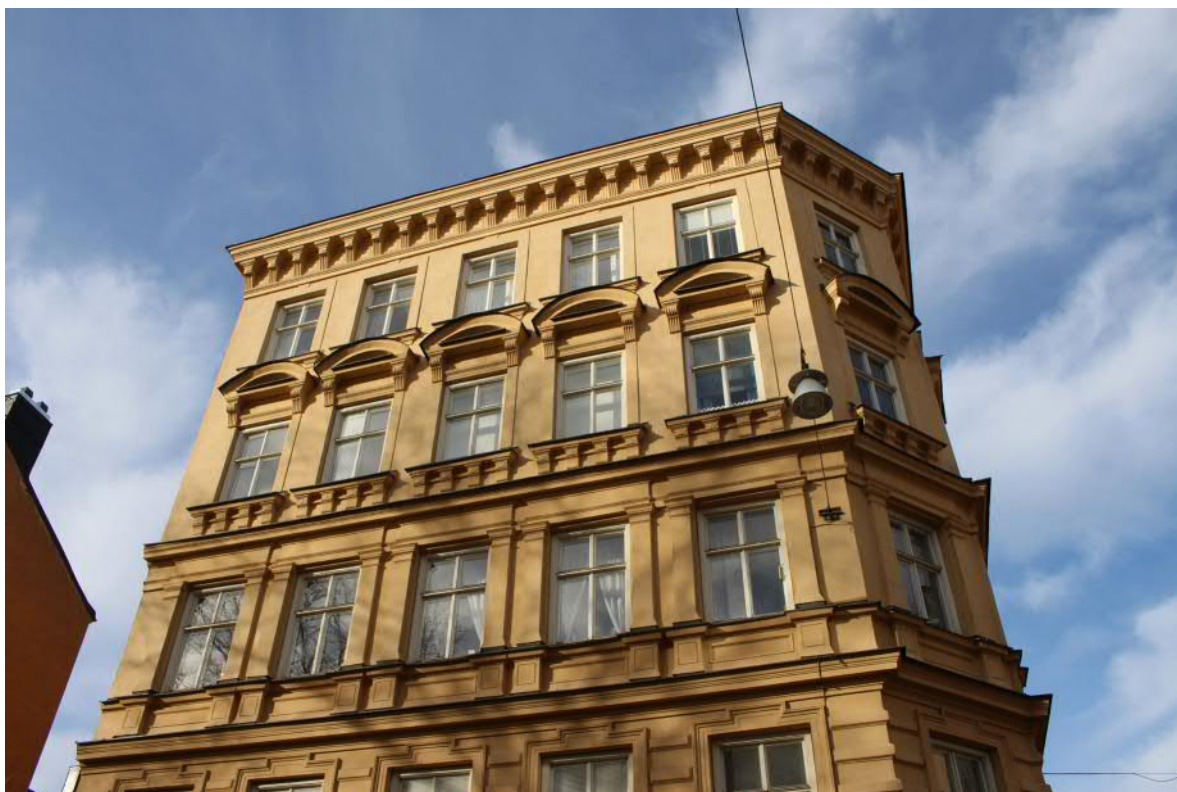
Fasaden avslutas av en kraftigt utskjutande och dekorativ takgesims.

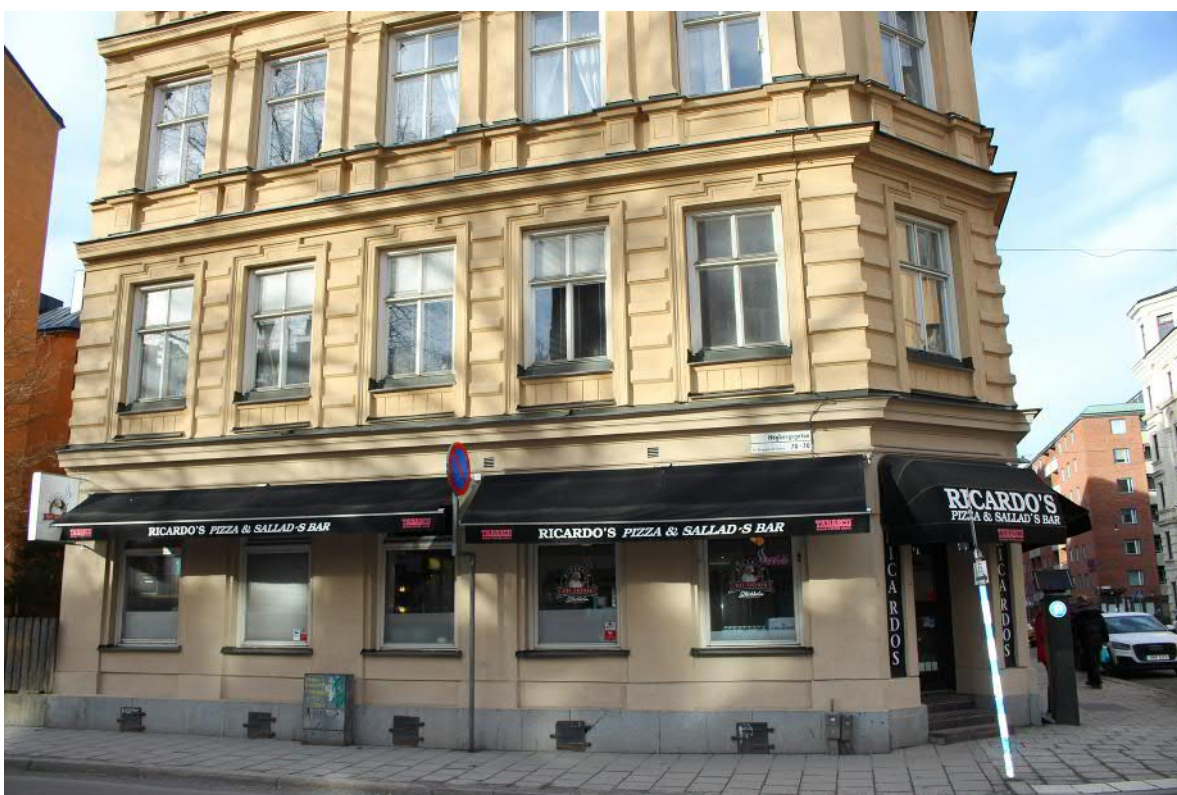
Entréväningens ursprungliga putsrelief har förenklats vid tidigare fasadrenoveringar. Samtliga fönster är utbytta, sannolikt på 1970-talet.

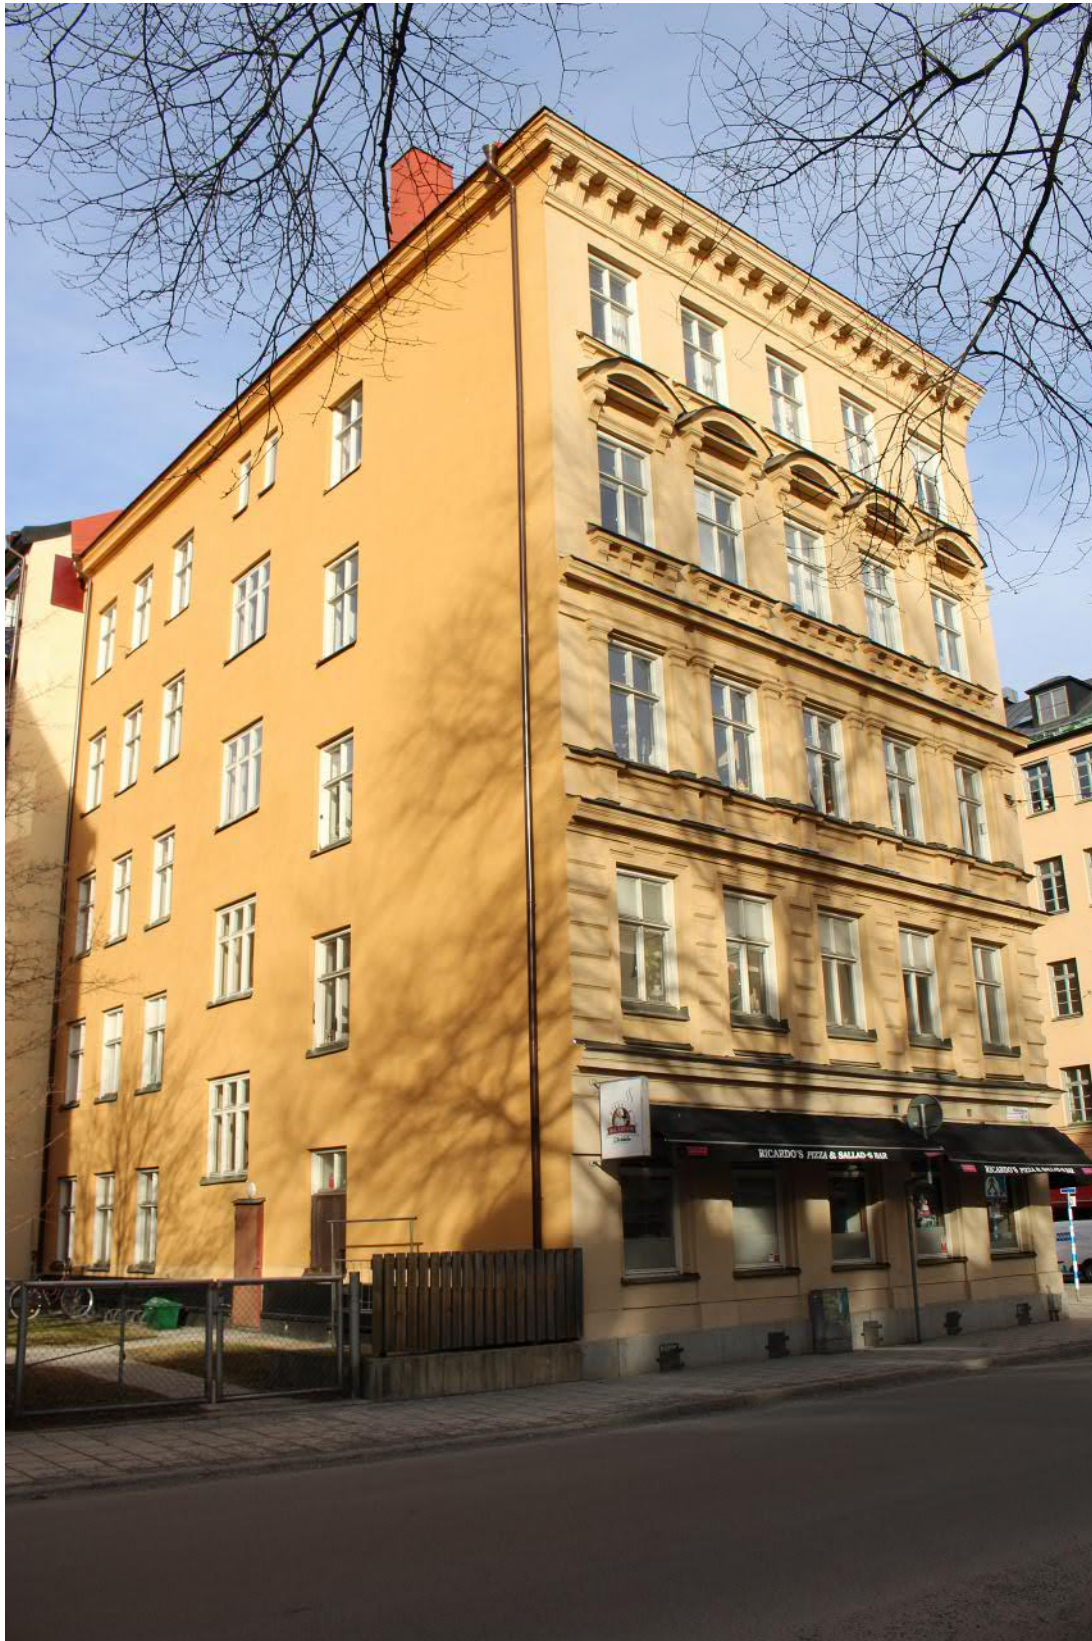
Gårdsfasaden är i kontrast till gatusidans plastiska fasad helt slät. Den flygelbyggnad som planerades från början är sannolikt orsaken till varför den delen av fasaden gjordes fri från fönster.

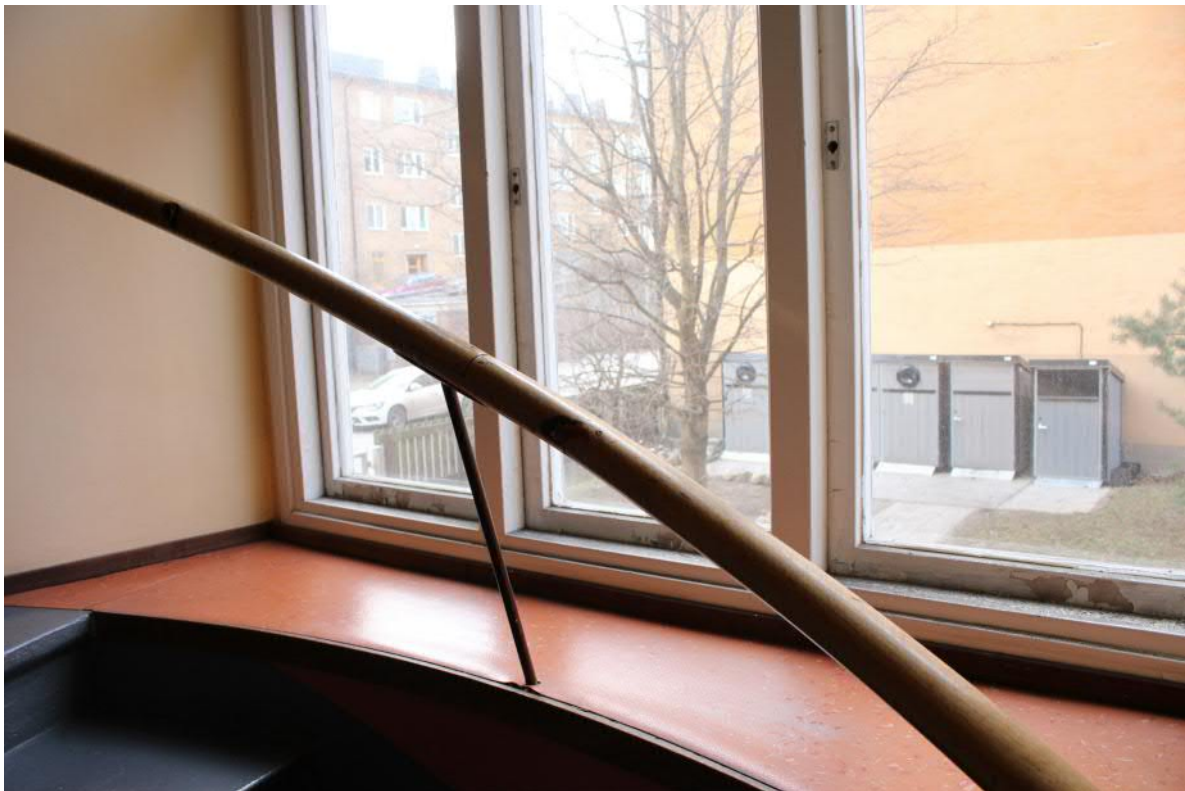
Fönsternisch i trapphus. Trapphusfönster är sekundära och fönsterbänk har klätts in med plastmatta.

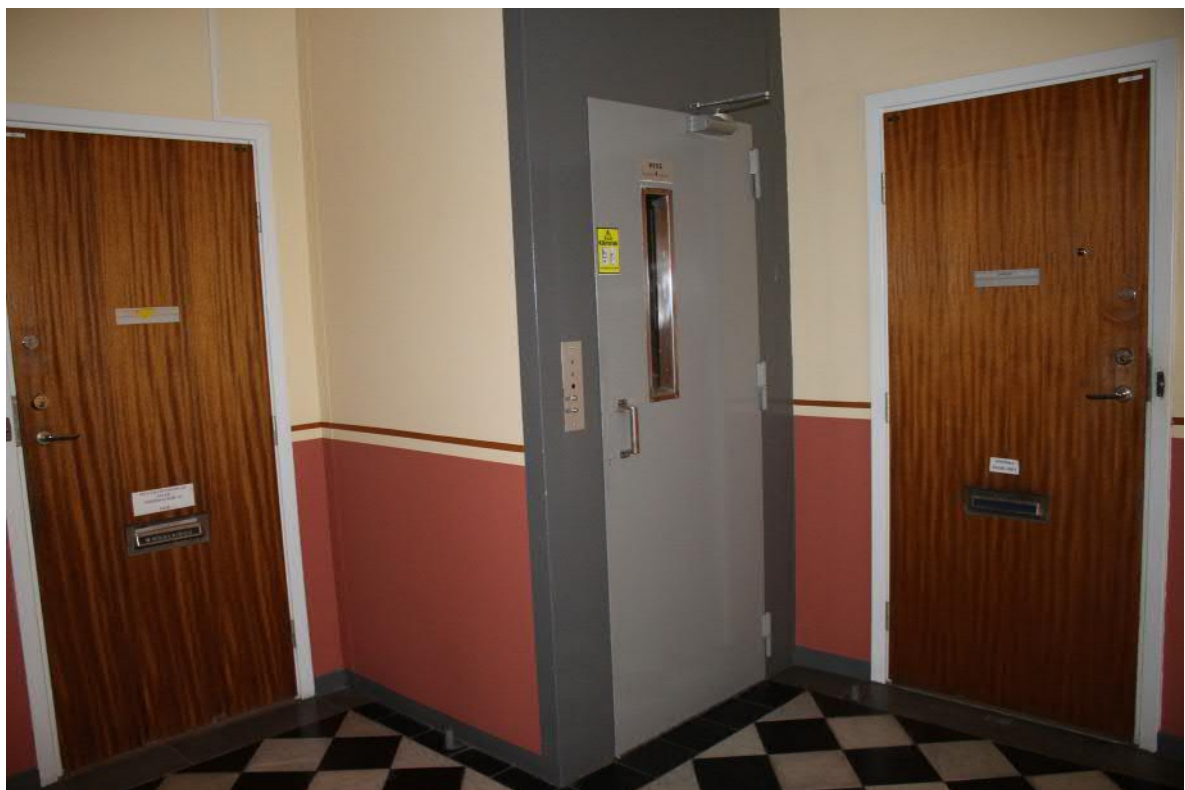
I Trapphusplanen finns ursprungligt rutigt stengolv med fris. Tamburöddörrar är utbytta till fanérklädda dörrar med enkla, släta dörrfoder, sannolikt på 1960-70-tal. Hissen installerades på 1970-talet.

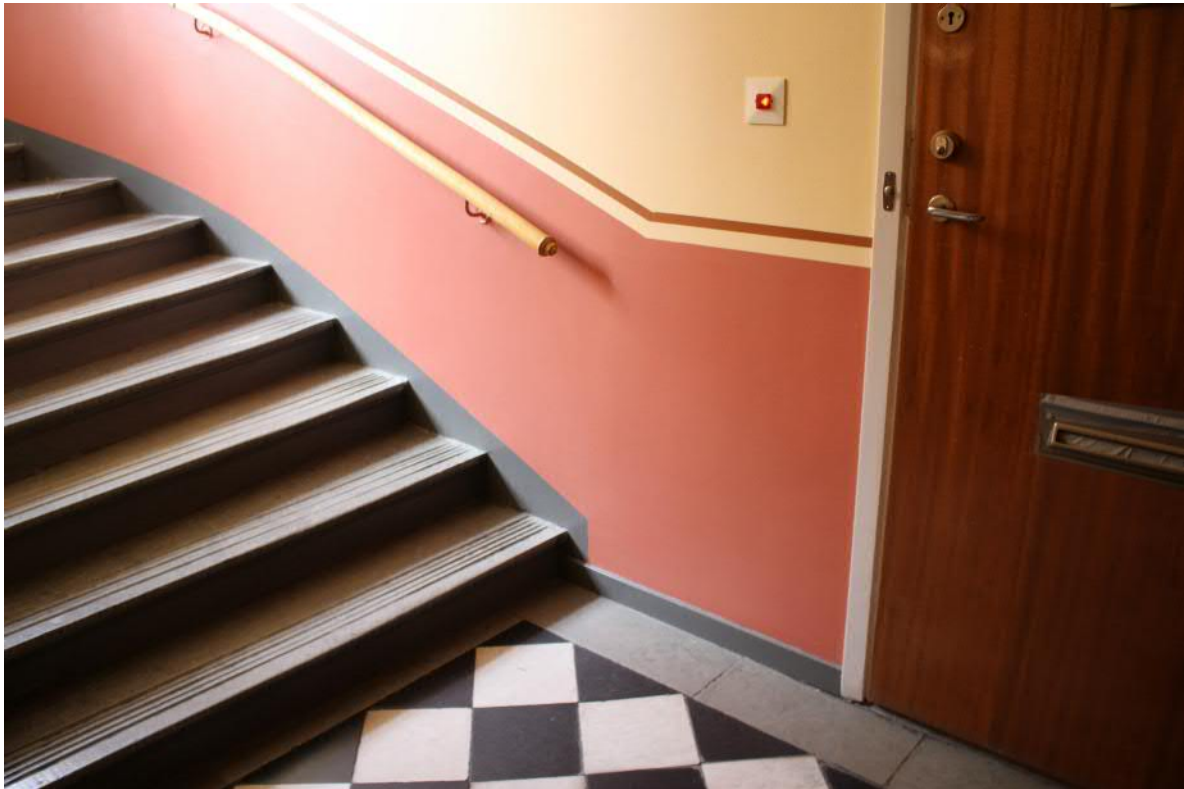
Trappa i övre våningsplan har trappsteg i räfflad kalksten.

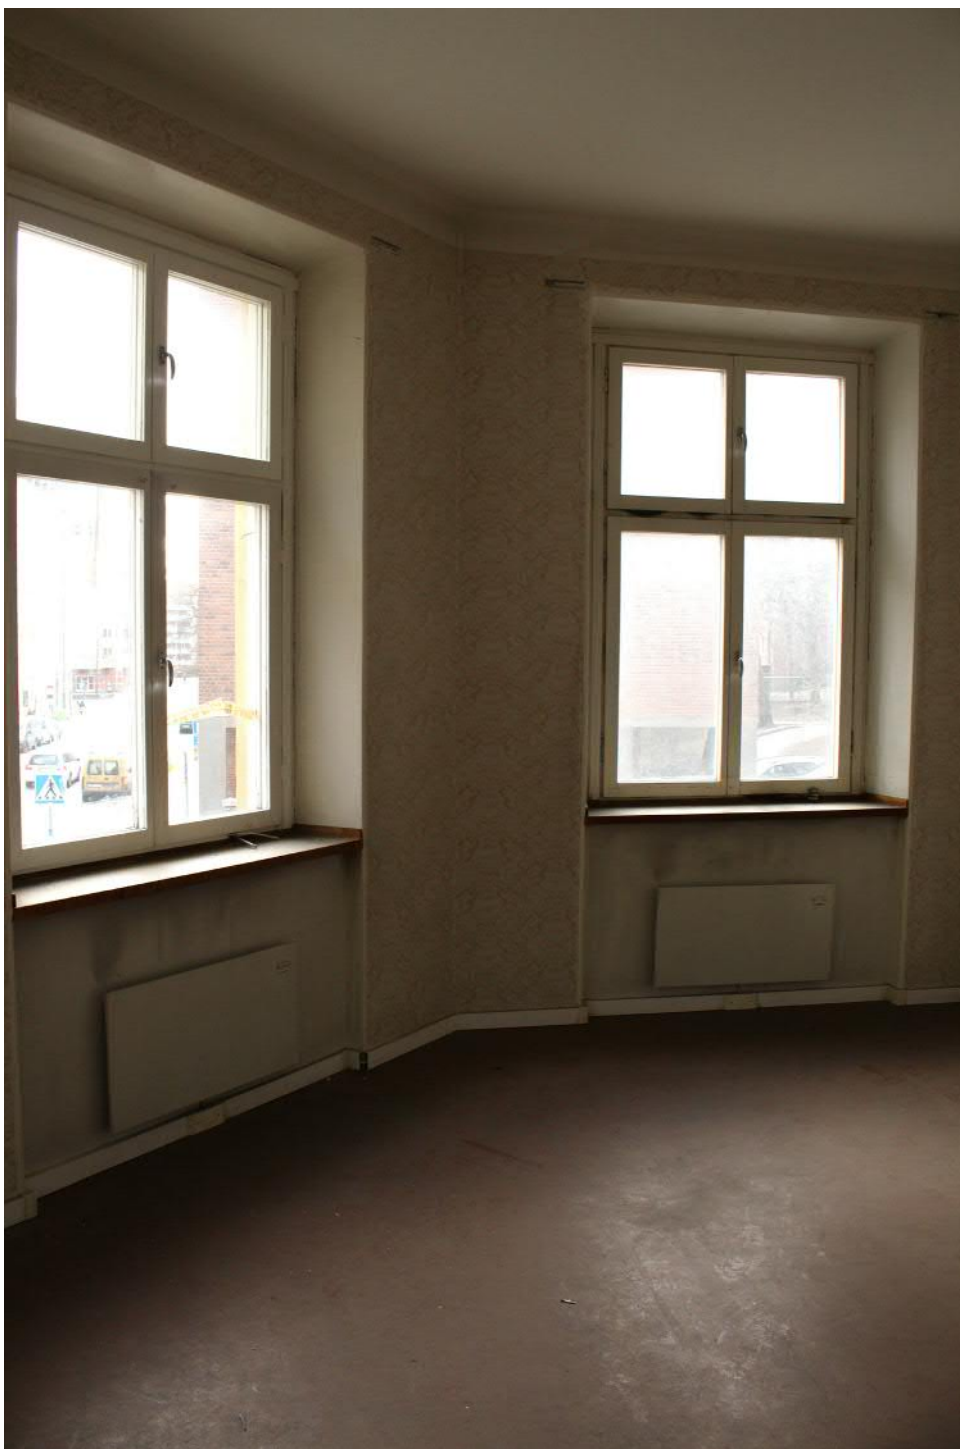
Hörnlägenhet. Alla ursprungliga snickerier och stuckaturer är utrivna.

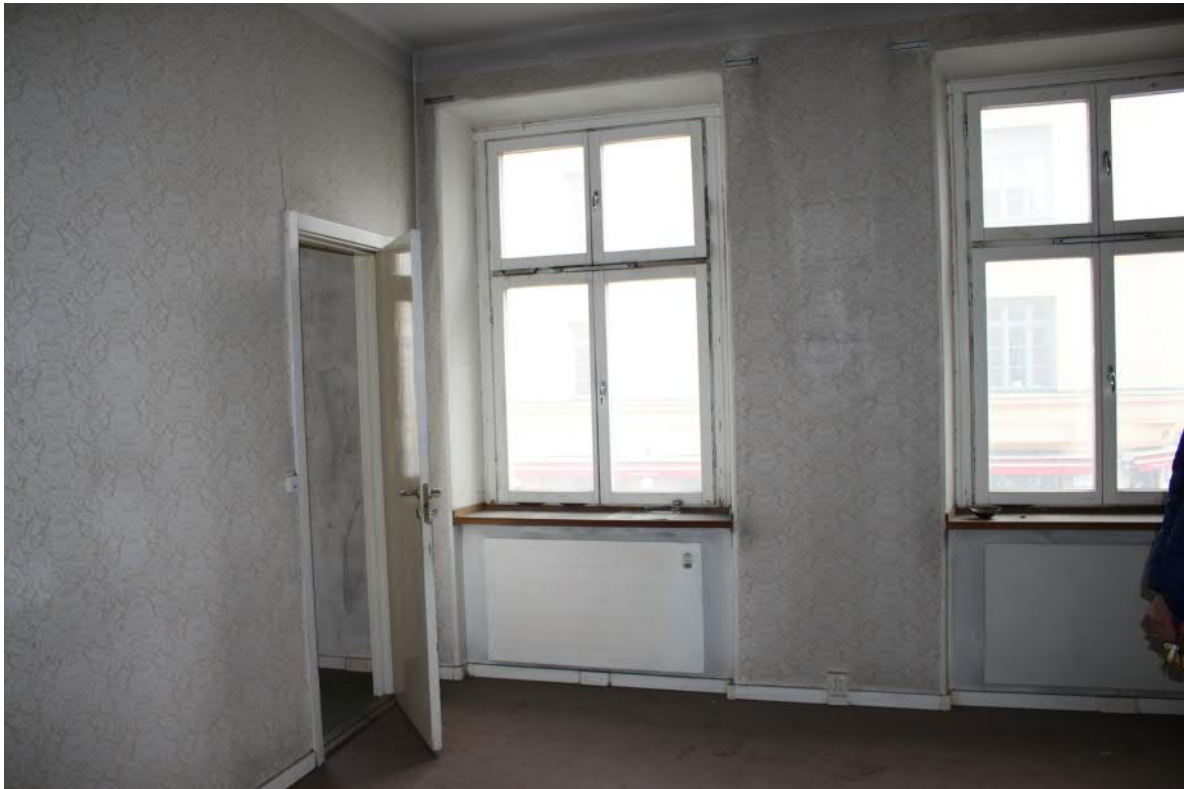
Lägenhet mot Timmermansgatan. Fönster, fönsterbänkar, dörrar, lister, ytskikt och elradiatorer är från 1970-talet

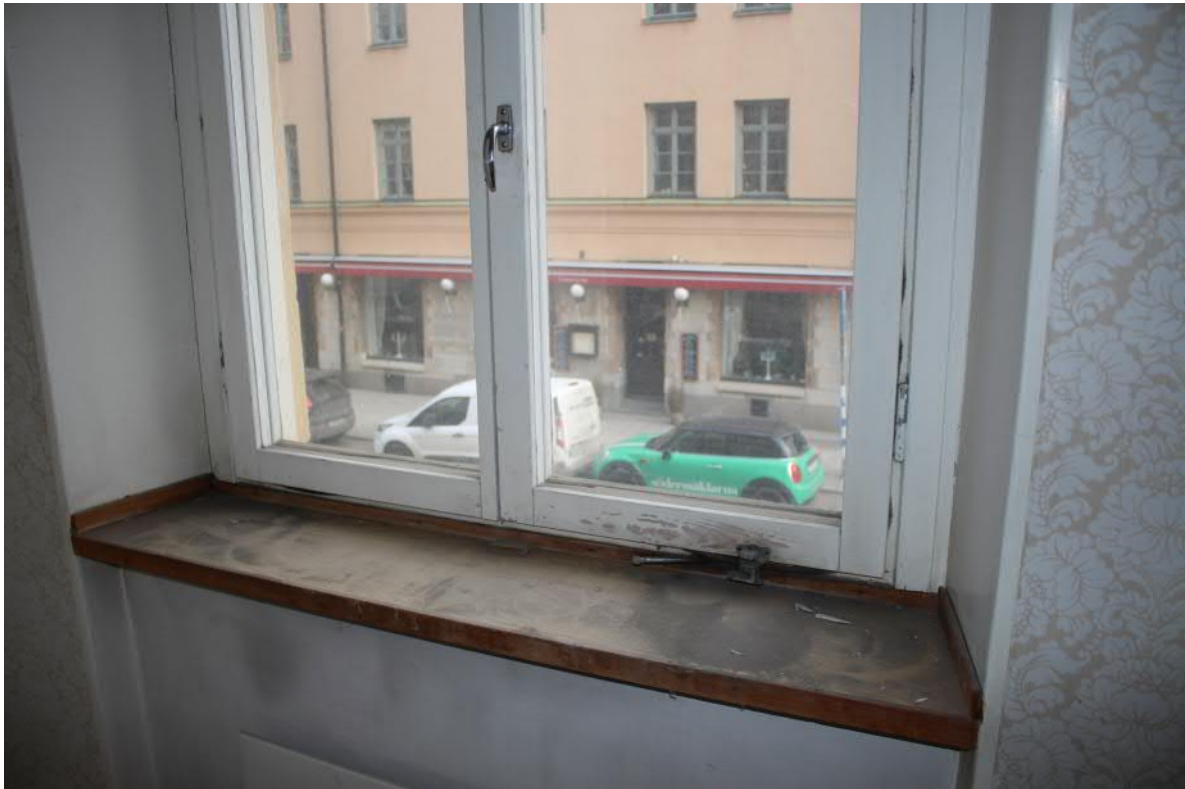
Sekundärt träfönster och beslagning. Fönsterbänkar är inklädda i träfanér.

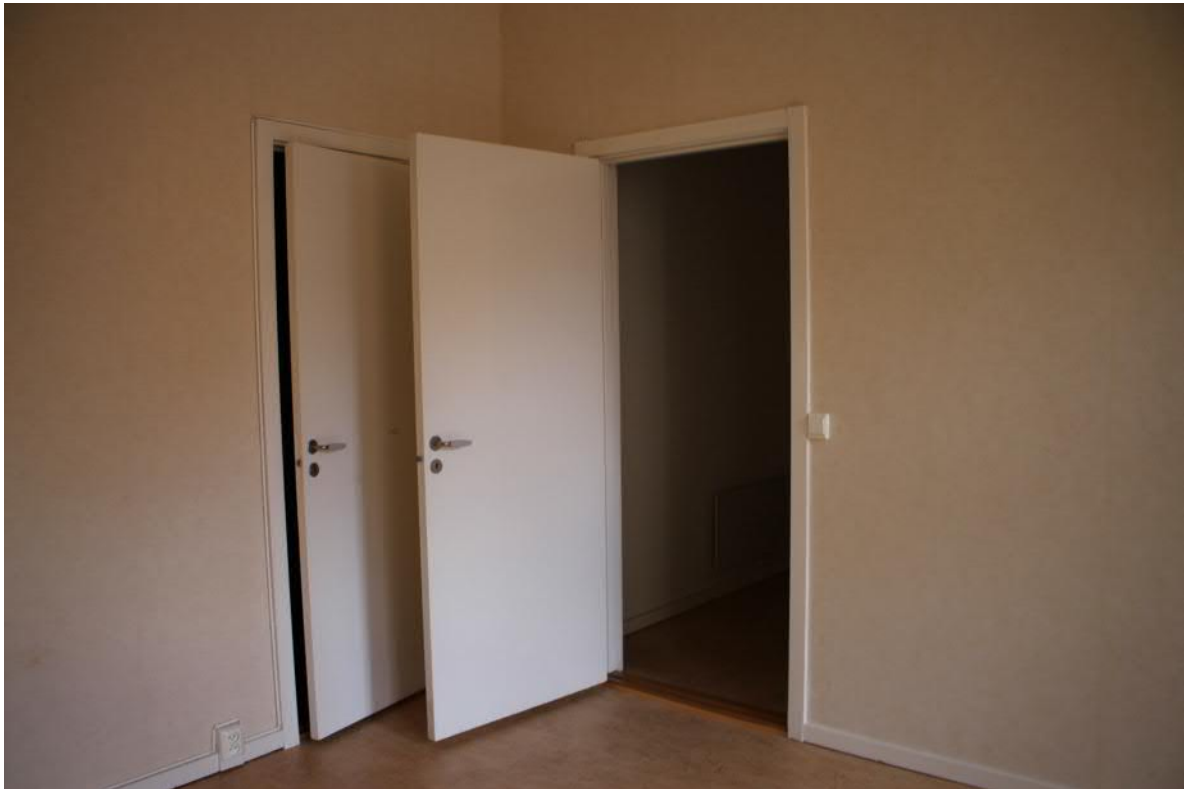
Golvsocklar, dörrfoder och släta dörrblad från 1970-talet.

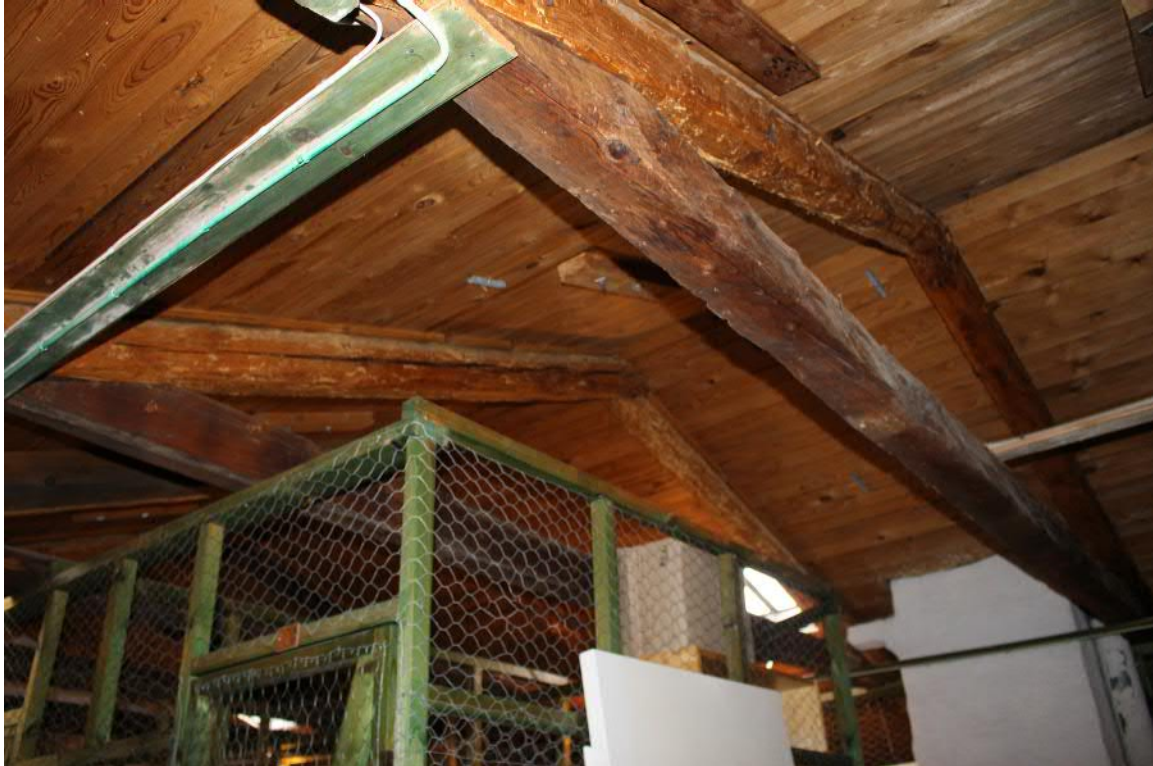
Takstol och takpanel är exponerad på vinden.

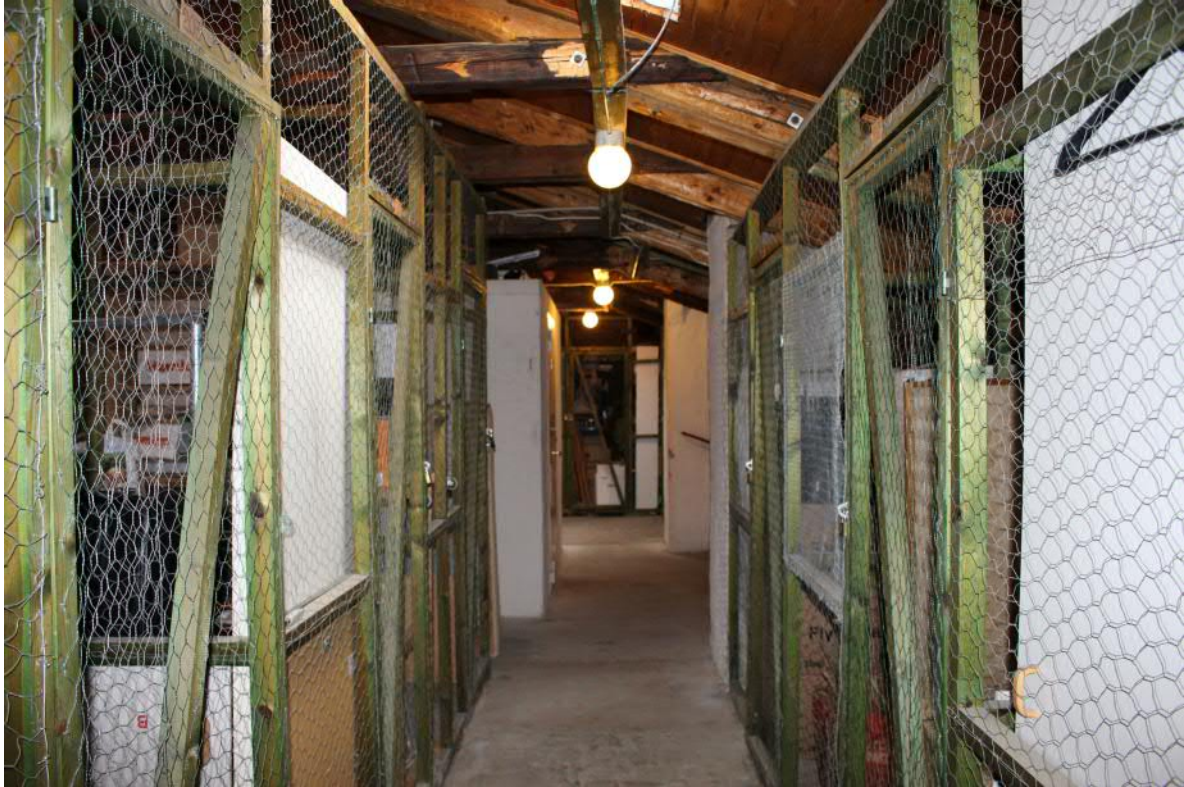
Enkla vindsförråd uppbyggda med träramar med hönsnätsgaller.

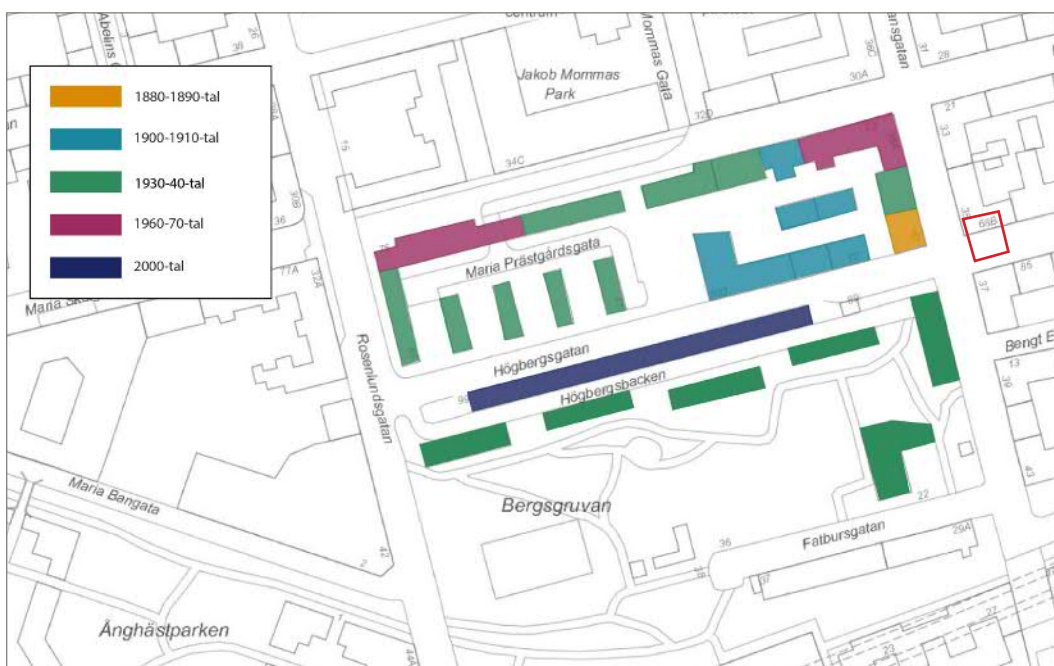
Illustration som visar årsringarna för bebyggelsen i kvarteret Bergsgruvan större och mindre. Aktuell fastighet markerad med röd linje. Illustration: Tyréns 2019. .

Inom kvarteret finns bebyggelse från olika tidsepoker, från 1880-tal till och med 1960-tal (se illustration nedan). Samtliga fastigheter är gul- eller grönklassade, undantaget Bergsgruvan Större 52 på nordöstra sidan av kvarteret vid hörnet Timmermansgatan-Maria Prästgårdsgata. Direkt väster om den aktuella fastigheten finns "systerhusen" Bergsgruvan Större 37 och 38 från 1906 uppförda i tidsenlig jugendstil. Även dessa är grönklassade av Stads museet.

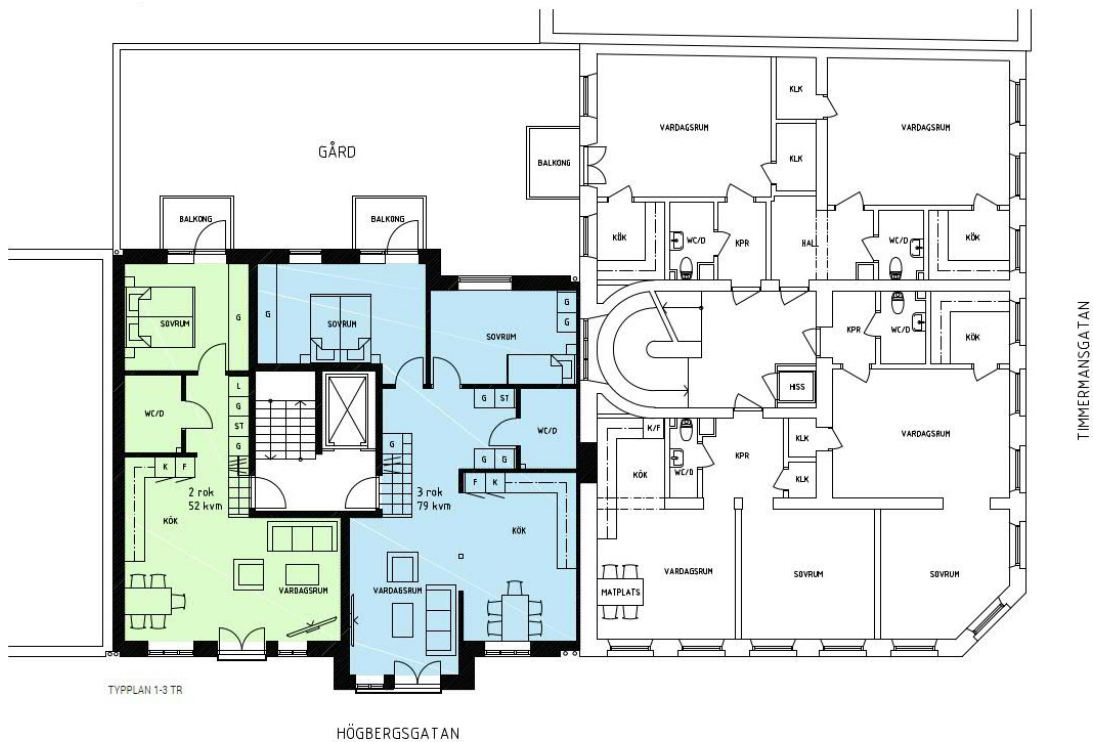
Planlösning, våning 1tr-3tr. Halvorsen-Coast, 2019-08-20.

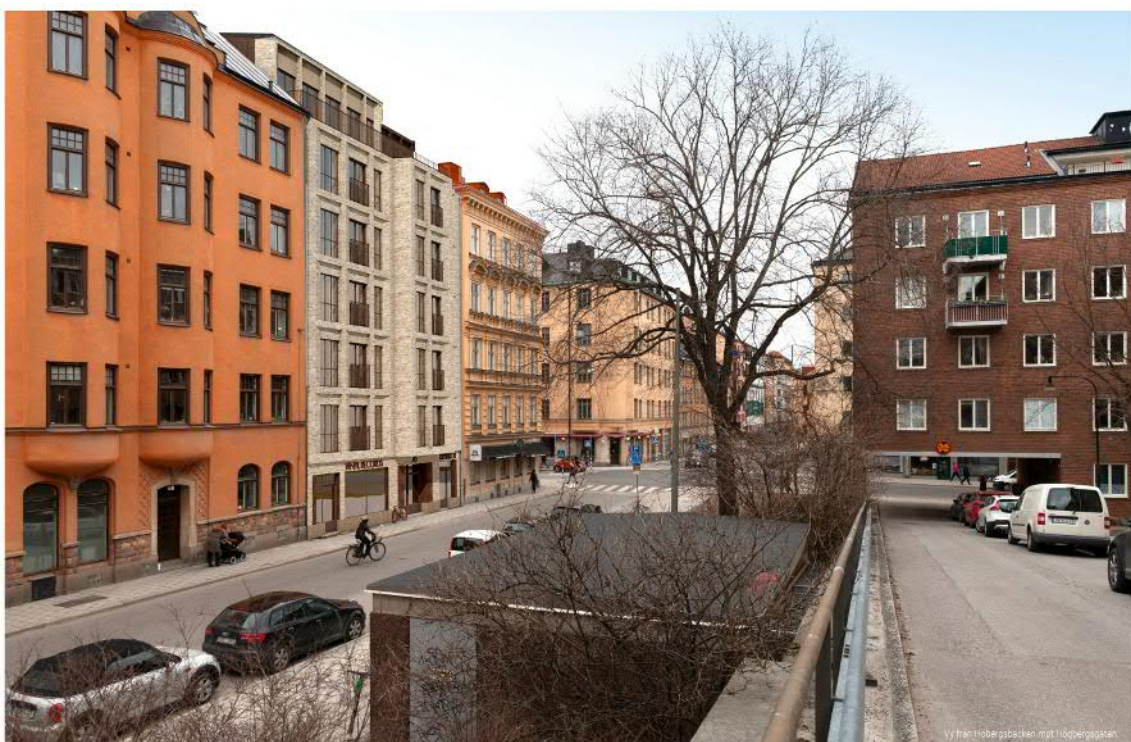
Fotomontage, nybyggnadsförslag, vy från Högborgsbacken mot Högborgsgatan. Halvorsen - Coast, 2019-08-20.

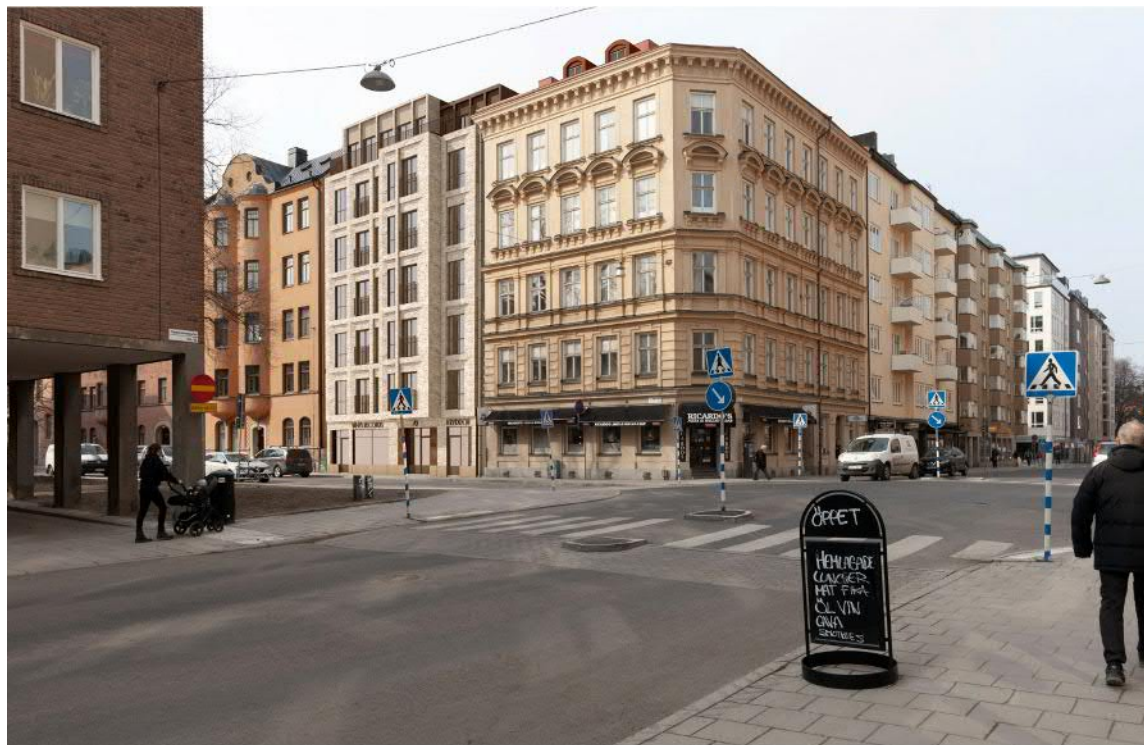
Fotomontage, nybyggnadsförslag, vy från Timmermansgatan mot korsningen Högborgsgatan. Halvorsen - Coast, 2019-08-20

Från Timmermansgatan söderifrån vid korsningen Högbergsgatan blir påverkan på stadsbilden störst då fastigheten och kvarteret Bergsgruvan har ett exponerat läge i det offentliga rummet. Den nya byggnadens terrassvåning avviker från det övriga taklandskapet vilket framträder särskilt tydligt från denna vypunkt. Den nya fasadens gestaltning upplevs i övrigt som förhållandevis återhållsam även om den avviker i sitt arkitektoniska och mer moderna formspråk. Det kraftigt utskjutande burspråket och den regelbundna fasadkompositionen anknyter även till omgivande bebyggelse.

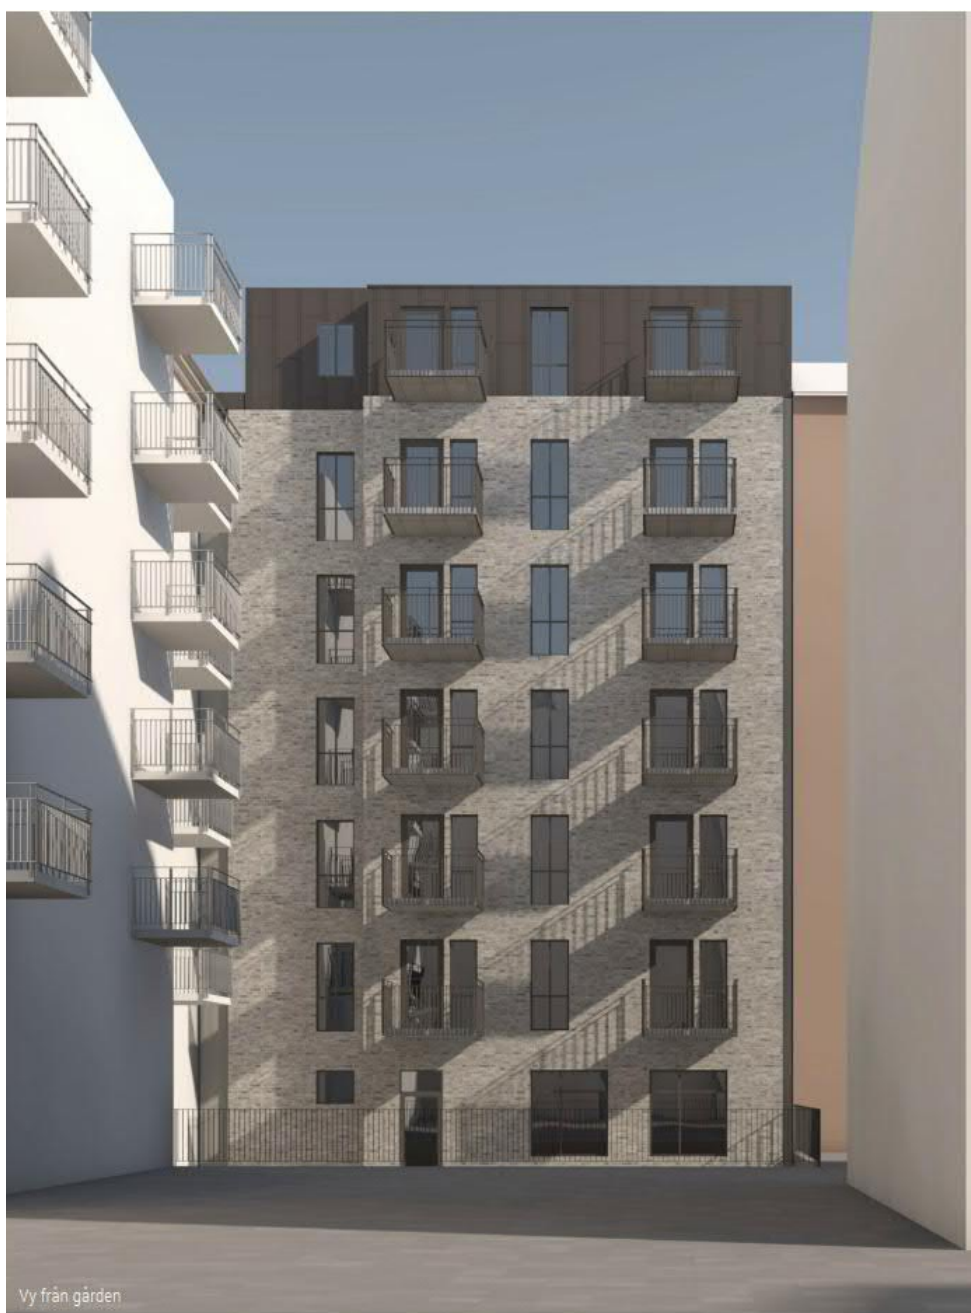
Illustration gårdsfasad. Halvorsen-Coast, 2019-08-20.

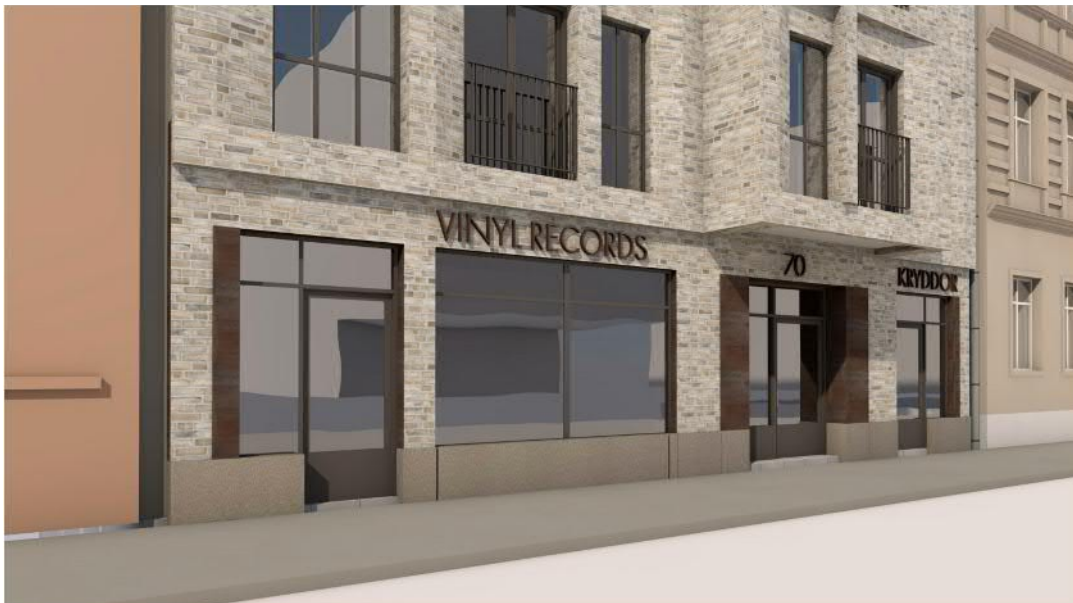
Skiss, sockelvåning och entré. Halvorsen-Coast, 2019-08-20.

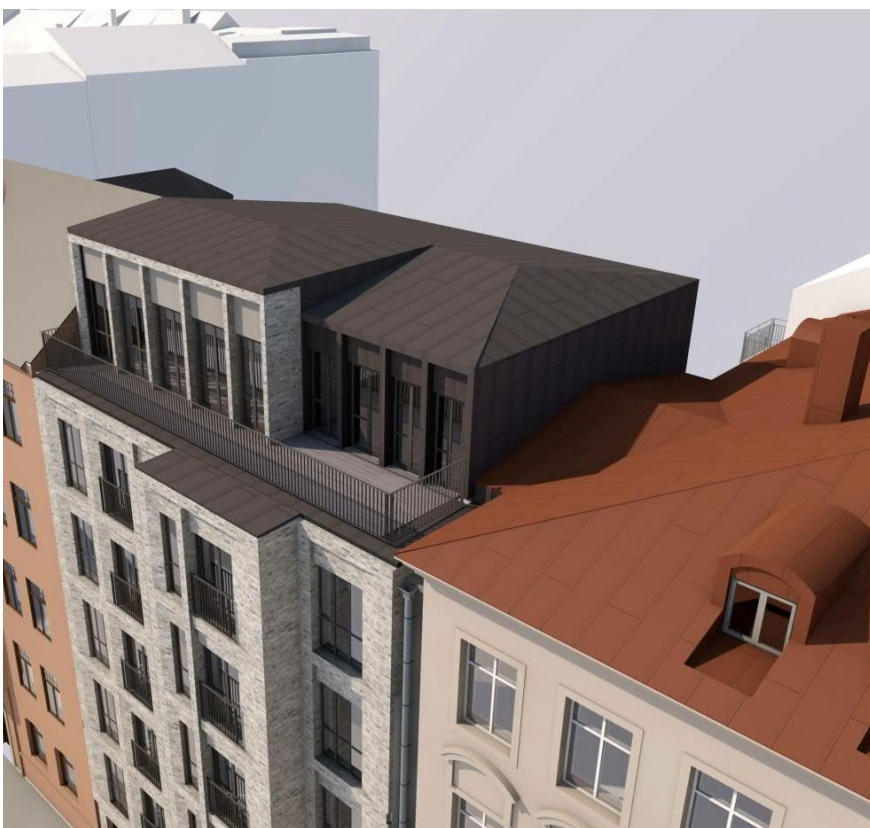
Skiss, terrassvåning och tak. Halvorsen-Coast, 2019-08-20.

Den uppglasade terrassfasaden avviker kraftigt mot de direkt anslutande byggnaderna från sent 1800-tal och tidigt 1900-tal som präglas av oinredda vindsvåningar med obrutna, fönsterfria takfall.

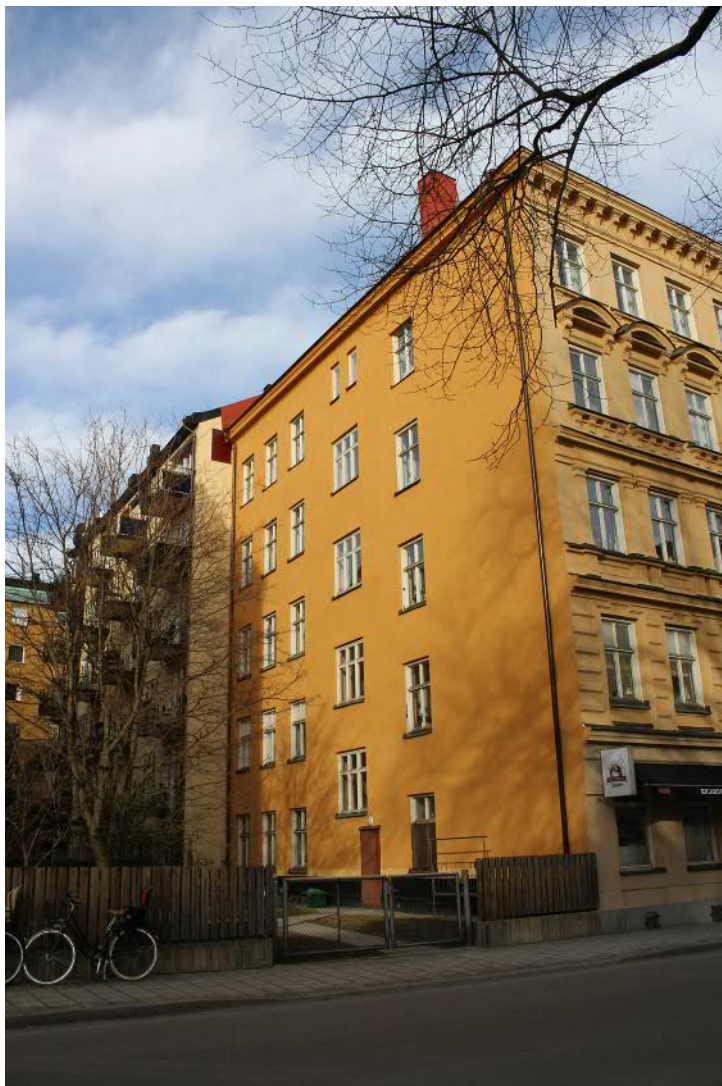
< Den befintliga byggnadens gårdsfasad som den nya volymen ska ansluta till.
