## FÖRDJUPAD ANTIKVARISK KONSEKVENSANALYS

### RIVNING OCH NYBYGGNAD

Kv. Brytbönan 1

Enskedefältet, Stockholms stad och län

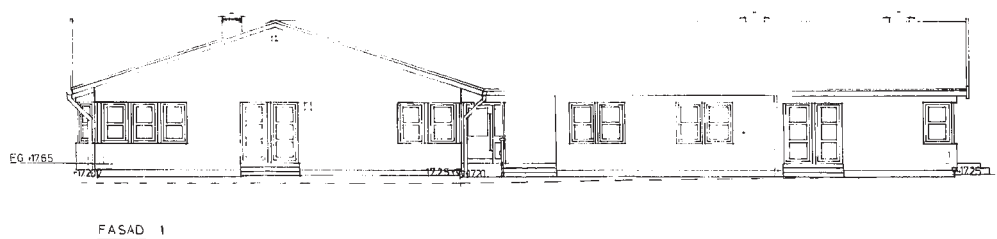
Nybyggnadsritning, fasad mot syd. Ur Stockholms byggnadsnämnds arkiv (SBK)

Byggnaden uppfördes på uppdrag av Stockholms fastighetskontor vars byggavdelning tog fram typritningar för fritidshemmet. Gården utformades av Landskapslaget AB. Sockeln göts i betong och stommen utfördes sannolikt med regelverk i trä. Fasaderna kläddes med locklistpanel. Fönster och dörrar utfördes i trä med vågräta spröjs. Byggnaden täcktes av ett sadeltak med två takfall. Gården utformades med asfalterade och grusade gångstråk. Gräsbevuxna ytor och befintliga, uppväxta träd och buskar behölls i viss utsträckning men det planterades även nya.

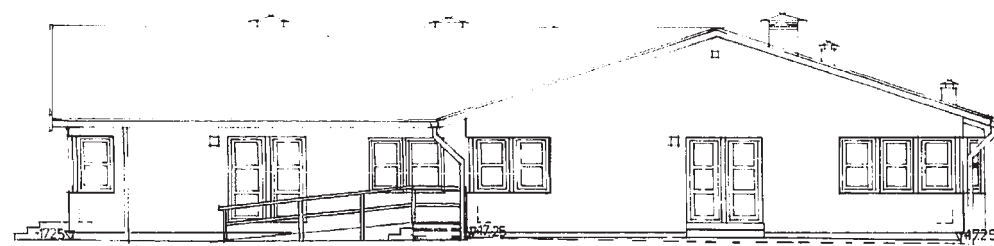
Nybyggnadsritning, fasad mot öst. Ur Stockholms byggnadsnämnds arkiv (SBK)

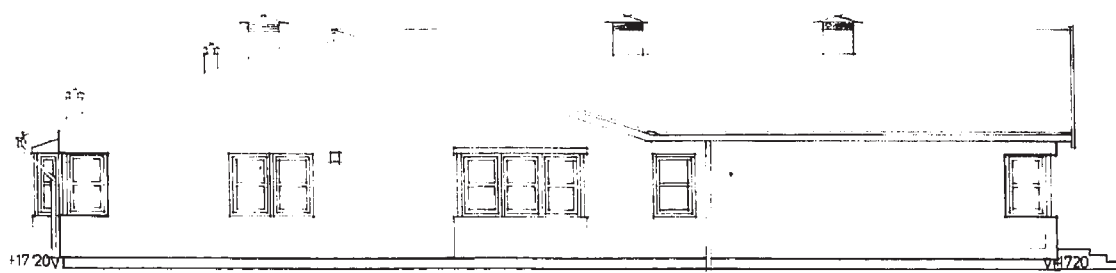
Nybyggnadsritning, fasad mot nord. Ur Stockholms byggnadsnämnds arkiv (SBK)

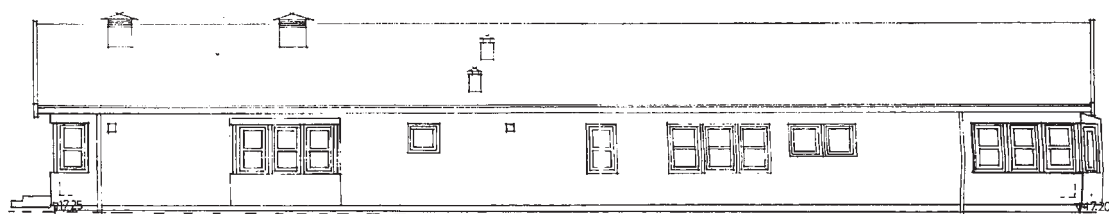
Nybyggnadsritning, fasad mot väst. Ur Stockholms byggnadsnämnds arkiv (SBK)

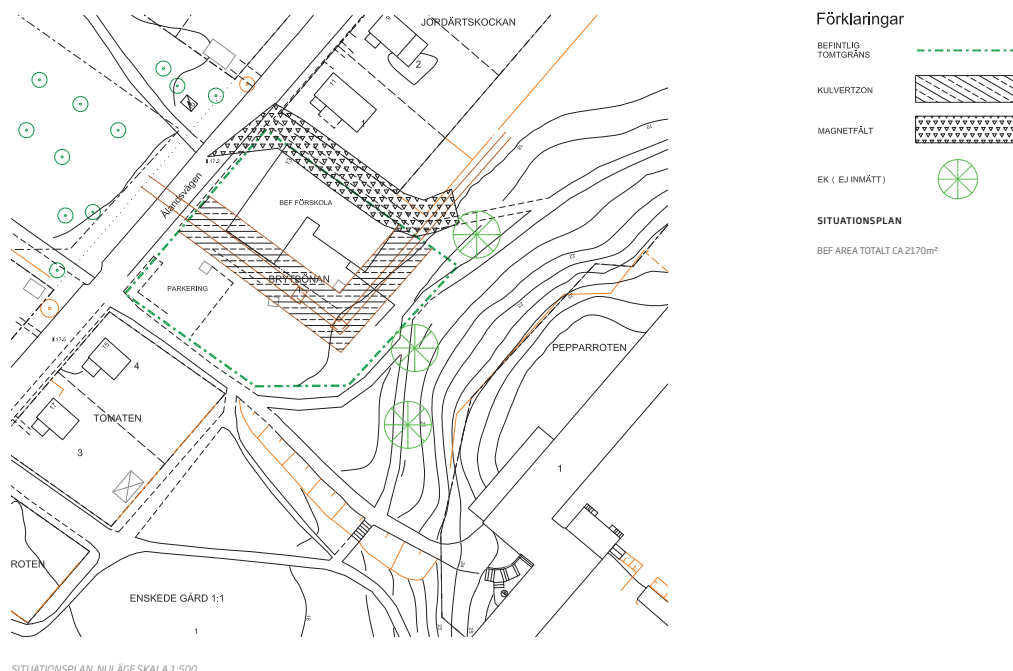
Situationsplan nuläge. Ur Förskolan Brytbönan 6 AVD, NIRAS arkitekter, 2019-11-13.

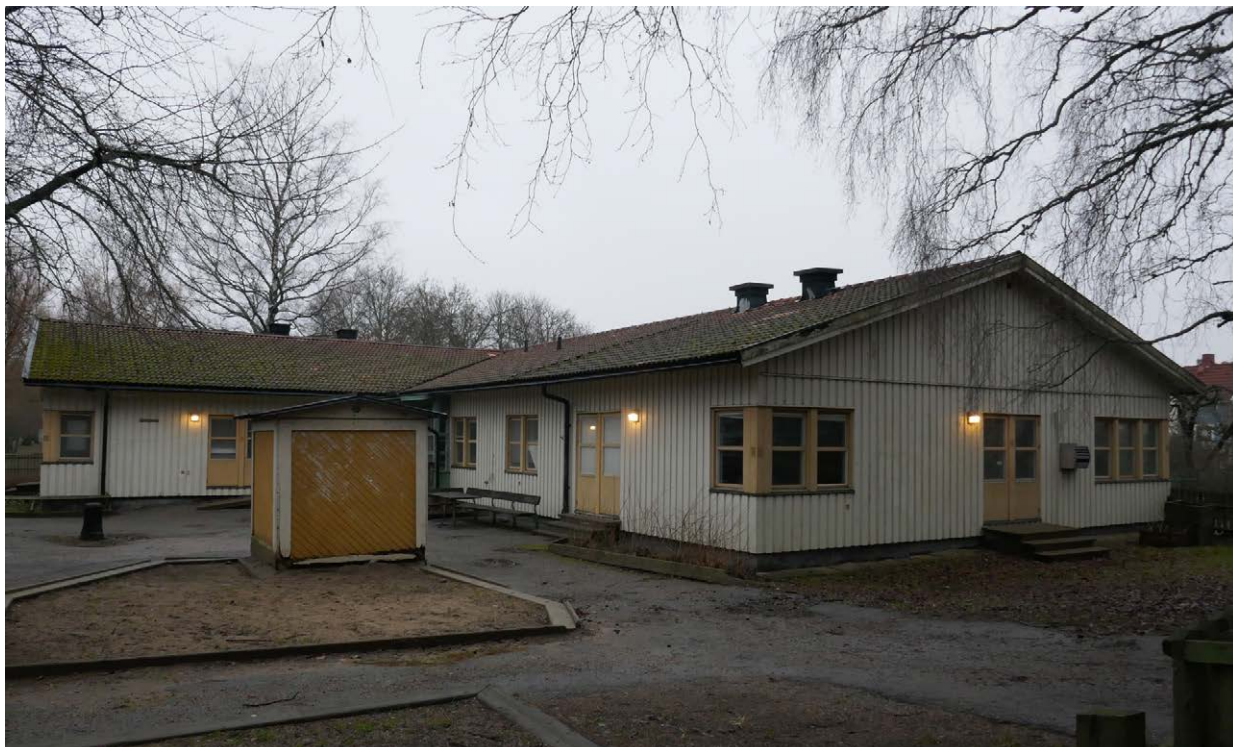
*Förskolan sedd från sydväst. Byggnaden är till sin exteriör välbevarad och tidstypisk till sin utformning. Boden på förskoletomten är ej ursprunglig.*

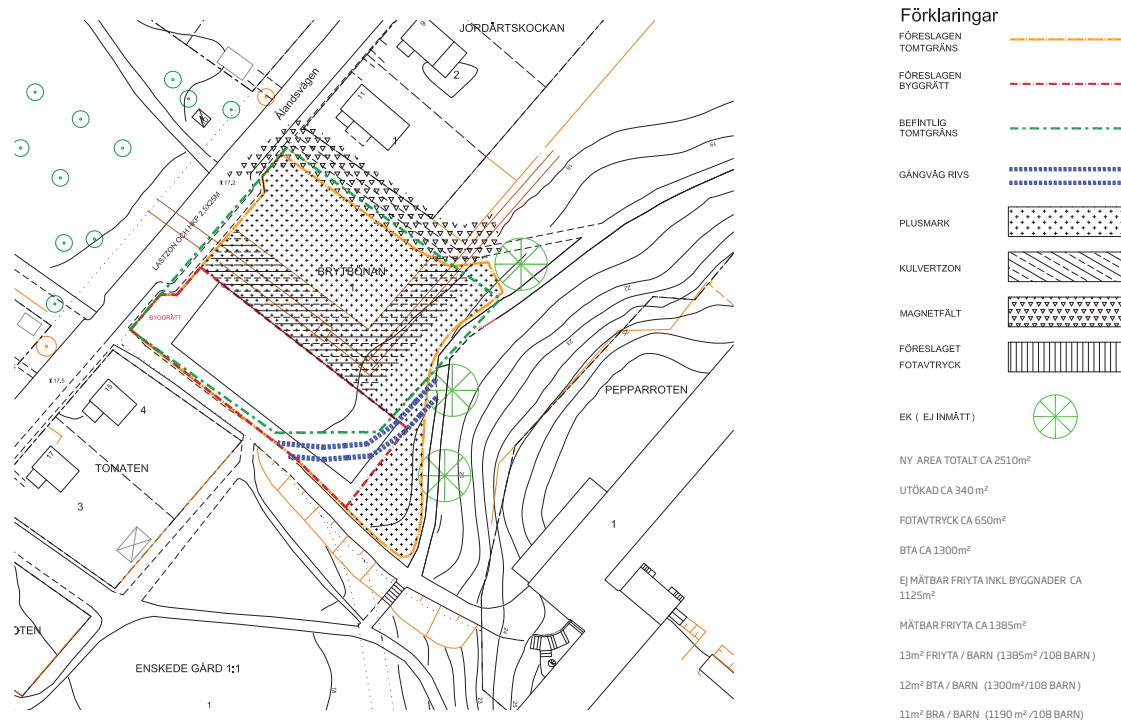
Situationsplan över föreslagna ändringar inom fastigheten. Ur Förskolan Brytbönan 6 AVD, NIRAS arkitekter, 2019-11-13.

Enligt förslaget rivs den äldre fritidshemsbyggnaden. En ny byggnad med plats för sex avdelningar uppförs på tomtens södra del som idag är obebyggd och används som parkeringsplats och gårdsyta. Förslaget innebär även utökning av tomrätten för att möjliggöra en större förskolegård. Där befintlig parkmark tas i anspråk planeras det befintliga ekbeståndet att bevaras. På marken där befintlig byggnad och skolgård ligger anordnas en ny gård med zoner för olika typer av lek. I den norra delen av tomtens uppförs sophus och två föråd. Förslaget medför att ett mindre björkbestånd från byggnadstiden och från tiden före 1980, fälls.

Placeringen av den nya byggnaden respekterar den ursprungliga planstrukturen med bebyggelse som ligger indragen en bit från tomtgränsen. Byggnaden placeras i samma riktning som övriga byggnader på Ålandsgatan vilket bedöms vara positivt. Utökningen av tomträtten medför att en gångväg utanför befintlig tomtgräns rivs och ett litet stycke förändlad naturmark tas i anspråk för den nya byggnaden. Åtgärden har en viss negativ påverkan på fastighetens miljöskapande värde men bedöms relativt oproblematiskt eftersom det värdefulla ekbeståndet bevaras.

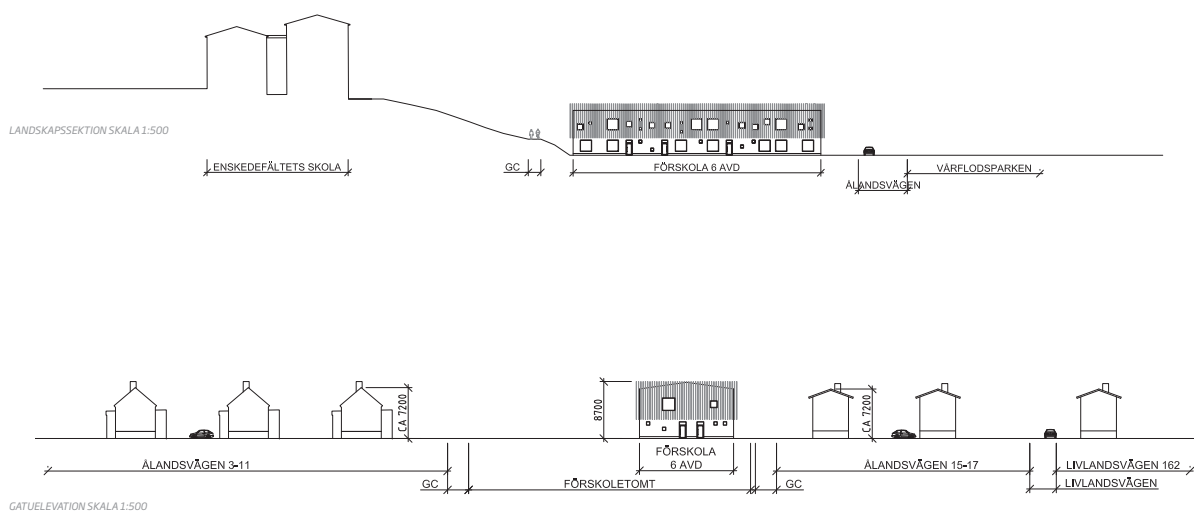
Landskapssektion och gatuelevation av föreslagna ändringar. Ur Förskolan Brytbönan 6 AVD, NIRAS arkitekter, 2019-11-13.

Den nya byggnaden uppförs som en solitär i två våningar. Dess volym är större än befintliga hus på gatan, sett till höjd, längd och bredd. Gavelsidorna vänder sig mot gatan och mot parklandskapet sydöst om tomtens. Byggnaden planeras med två huvudentréer från gårdssidan. Köksentré förläggs till gavelsidan mot gatan och P-entré till långsidan i syd. Byggnaden planeras med sadeltak likt övriga hus på gatan. Taket är dolt av ett träraster som delar volymen i två delar på höjden och samlar upp

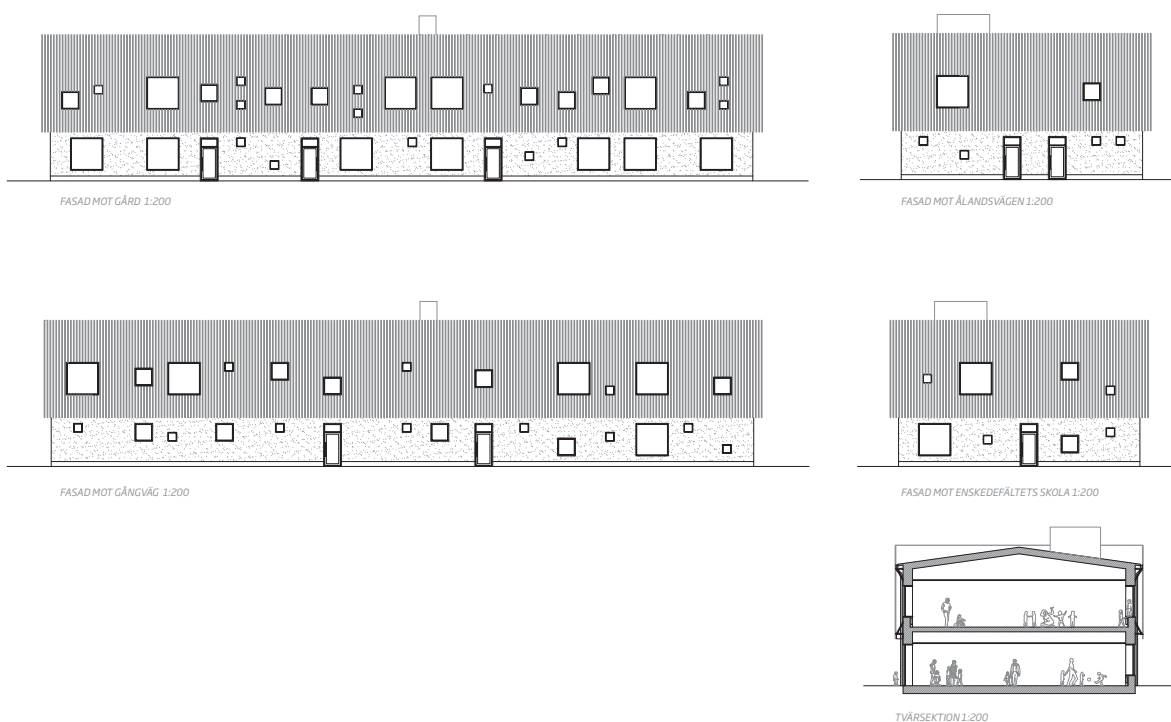
Tvärsektion av föreslagna ändringar. Ur Förskolan Brytbönan 6 AVD, NIRAS arkitekter, 2019-11-13.

byggnadstekniska funktioner. Tanken är även att rastret ska fungera som en kontrast till områdets rådande hustyp med klassiska gavelfält (ur granskad handling, NIRAS arkitekter). Den nedre delen av byggnadsvolymen putsas i en ljus kulör. Fönstertyperna utformas som enlufts-fönster och får en asymmetrisk placering. De anpassas efter barnens perspektiv, utblicken och sittplatsen där bröstningshöjderna bidrar till att himlen, händelser, årstider, väder och vind kan uppfattas (ur granskad handling, NIRAS arkitekter). Dörrar glasas och utformas med överljus. Fasaderna ska ses som interaktiva och en pedagogisk del av arkitekturen, inte som en yta eller gräns. Material för fönster och dörrar redovisas ej.
