Kulturmiljöanalys

Del av Aspudden 2:1

Stockholms stad

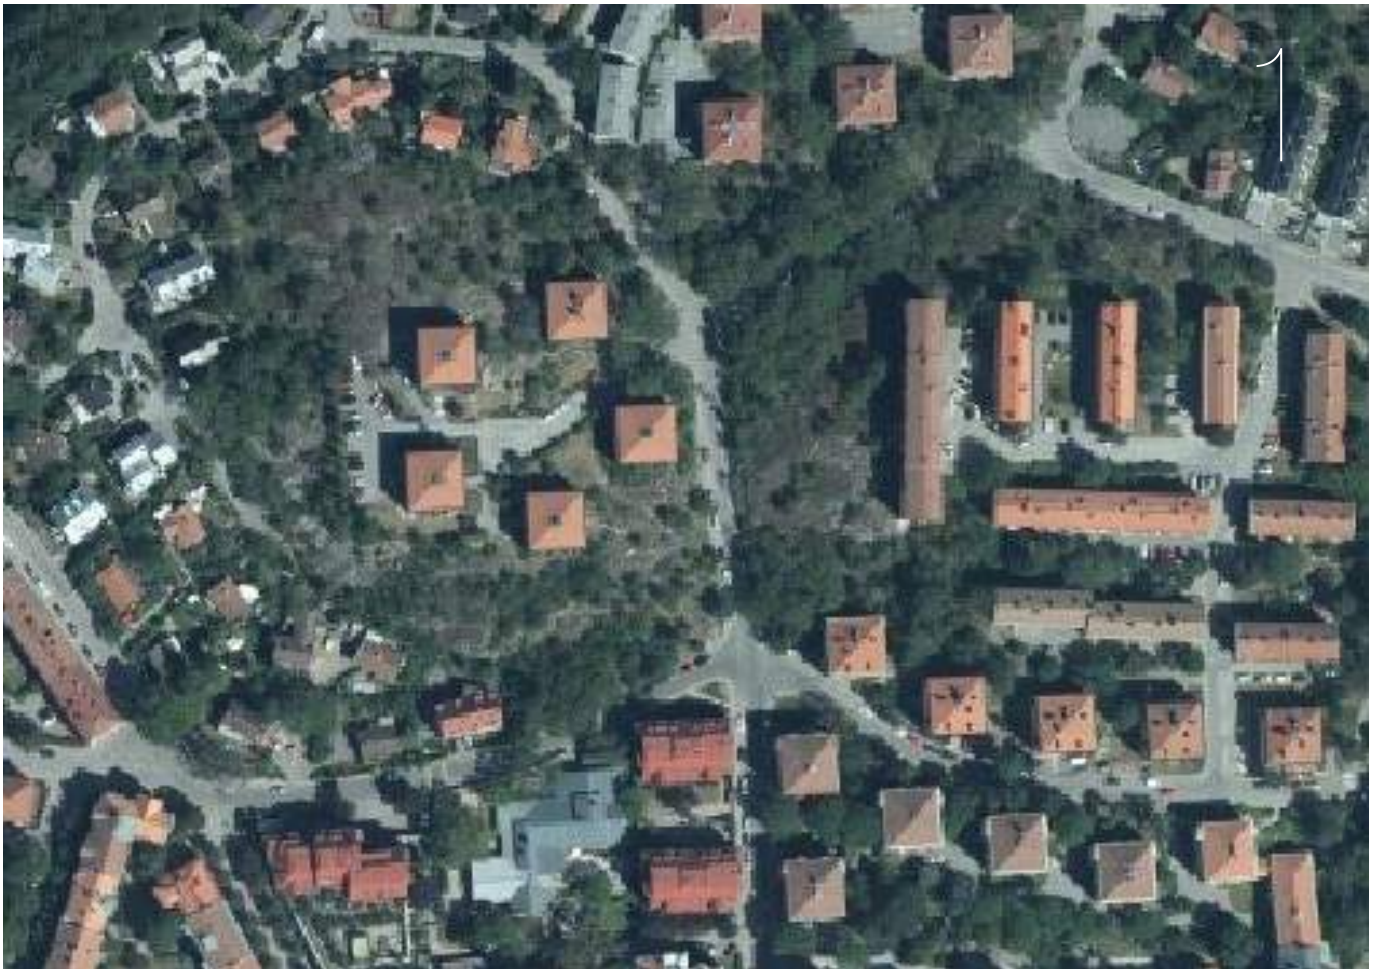
1. Ortofoto 2019, utsnitt över aktuellt område för kulturmiljöanalys. Källa: GeoLex Lantmäteriet

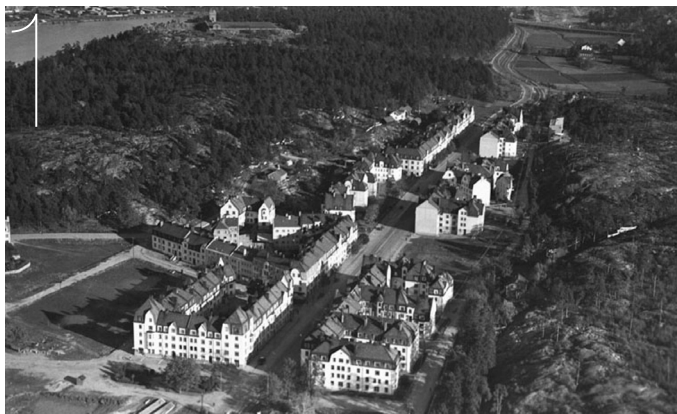
1. Flygbild över Aspudden mot öster, ca 1935.
Fotograf O. Bladh. Källa: Digitala Stadsmuseet

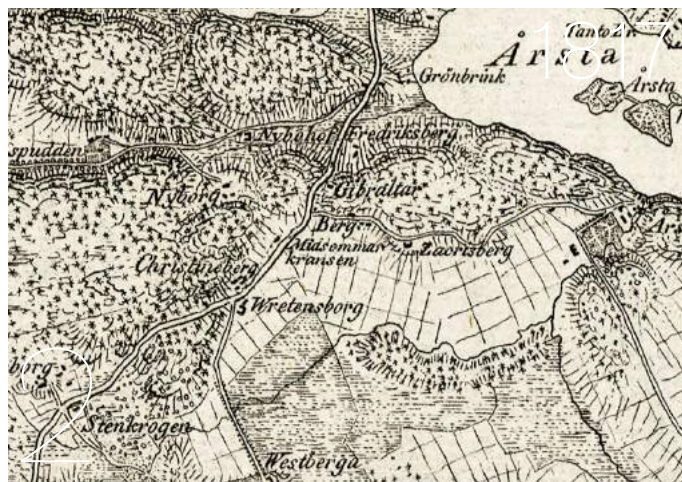
2. 1817: Utsnitt ur 1817 års karta över Stockholm med omgivning, Aspudden utgör del av Hägerstens gård.

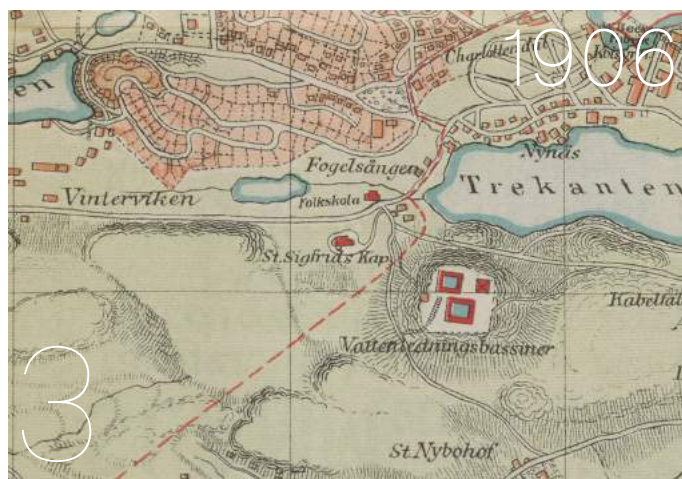
3. 1906: Utsnitt ur Karta öfver Stockholm med omgivning 1906. Dittflyttade St Sighfrids kapell utgör den planerade förstaden Aspuddens första byggnad. Källa: KB

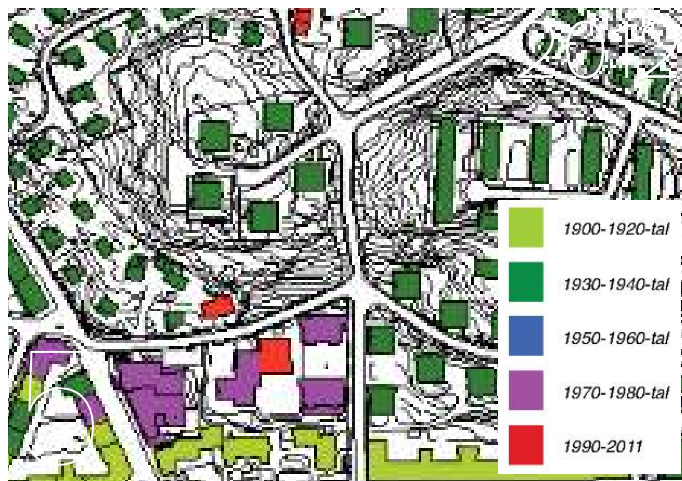
5. Karta med bebyggelseår.

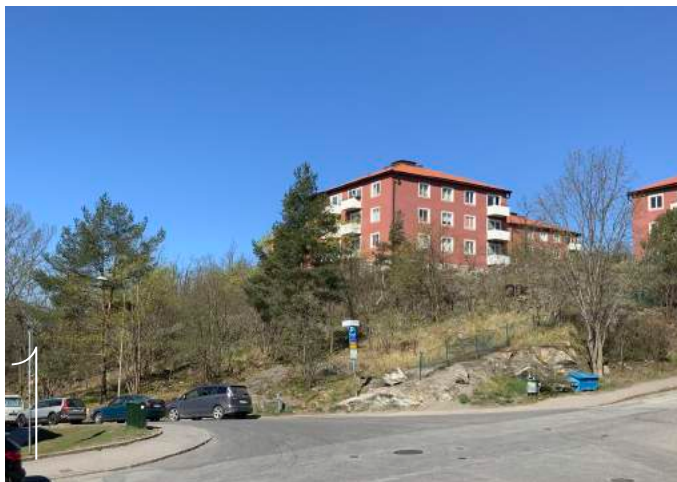
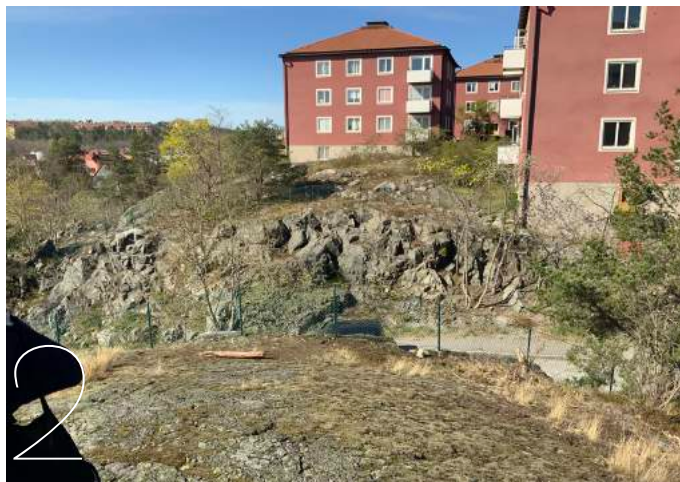
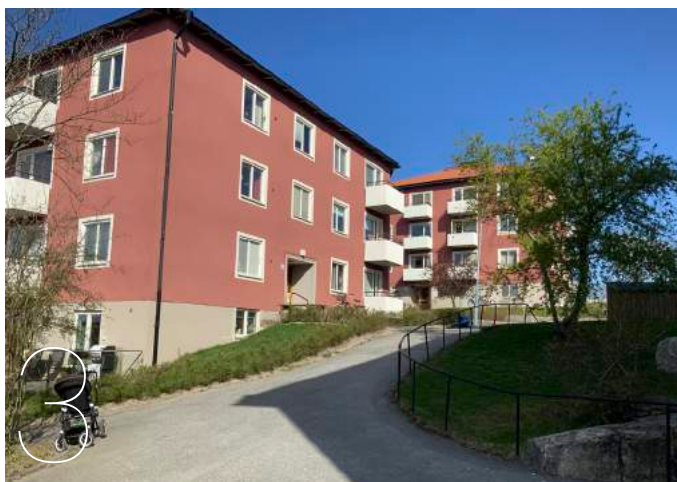
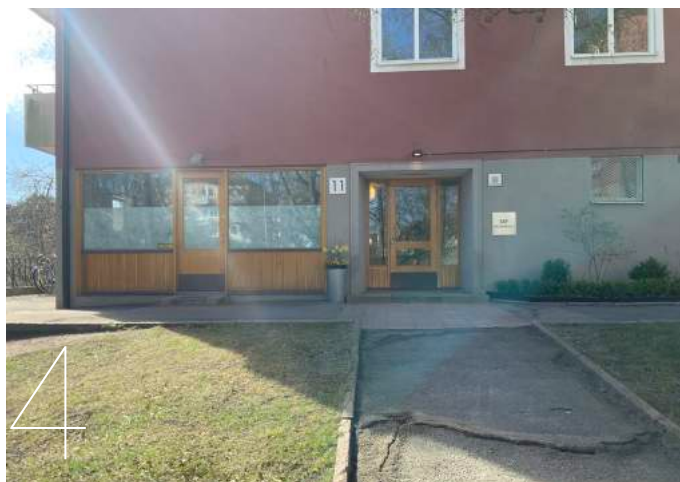
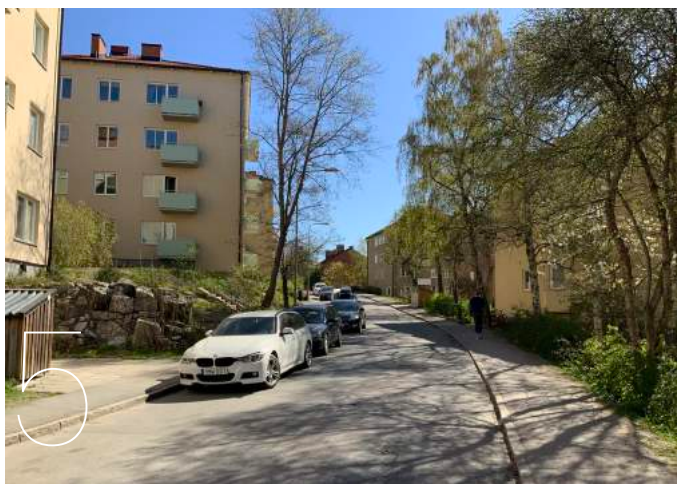
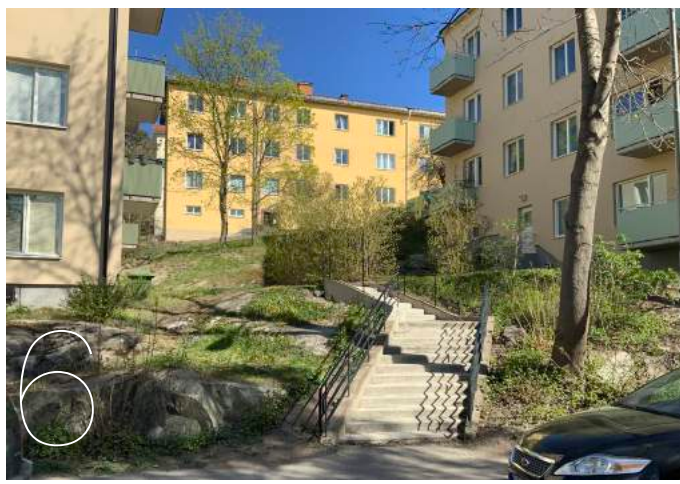
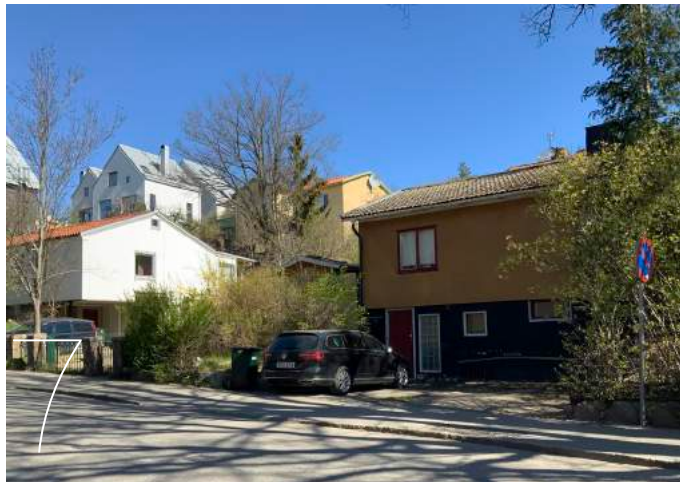
1. Varnhemsparkens södra sluttning, i korsningen Sigfridsvägen/Schlytersvägen
2. Vy från Vadstenalunden mot punkthus och Varnhemsparken
3. Punkthus-i-park med med sammanhållen gestaltning och färgsättning (byggår 1948-1952).
4. Butikslokal över byggnadshörn.
- 5-6. Punkthus längs Schlytersvägen med tydlig karaktär av hus-i-natur (byggår 1945-1948), sentida marktrappa.
7. Småhusbebyggelse i närområdet. I fonden skymtar ett mindre flerbostadshus uppfört på befintlig småhustomt.

Det aktuella området utgör del av Varnhemsparken, som omgärdar de fem punkthusen i Kv. Spillkråkan, Skratmåsen och Snöskatan, samt del Vadstenlunden, i sträckningen längs Sigfridsvägen. Varnhemsparken och Vadstenalunden utgör typiska exempel på Stockholmsstilens stilideal, med synliga klippållar, obearbetade sprängkanter och uppvuxna bestånd av främst ädelträ, björk och tall, med inslag av vildros och skärgårdsväxter. Området är idag delvis förslytat men i övrigt oförändrat sedan 1950-talet, utöver komplettering av modernare fallskyddsräcken av stålätstyp vid områdets skarpaste branter.

Höjdskillnader på tomtmark är generellt bearbetade med naturstensmurar och trappor utgörs av naturstenstrappor med enkla smidesräcken som följer terrängen. Kanstenar utgörs generellt av granit och markbeläggning utgörs av betongplattor och asfalterade ytor vid entrévägar och uteplatser. Småhusbebyggelsen har en mer varierad tomtbearbetning, men även här sker mötet mellan gata och tomt med naturstensmurar.

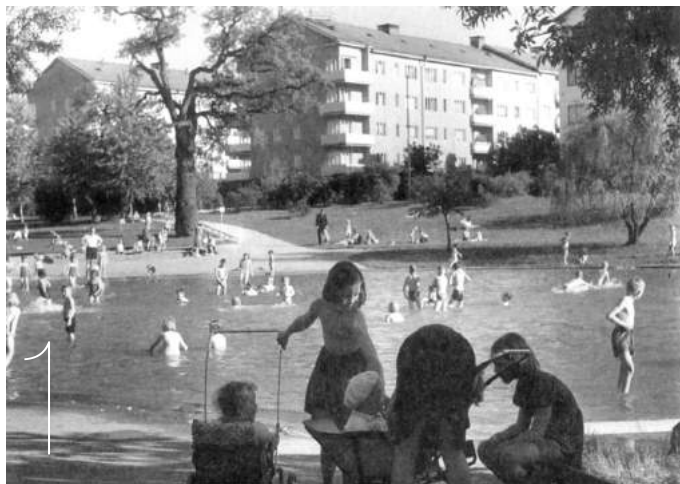
1. Stockholmsstilen: Hus-i-park och stiliserad "natur"
Foto: Plaskdammen i Fredhällsparken, foto av K.W. Gullers ca 1946. Källa: Nordiska Museet

Naturens och Mälardalenstypiska karaktärsdrag utgjorde estetisk utgångspunkt för gestaltning och planering av tidigare naturmarkspartier och parker gestaltades som en slags stiliserad natur. Växtmaterialet valdes utifrån naturligt förekommande arter och tidens parker kännetecknas av stiliserad "skog" med ek, tall, björk och ask, bortgallrade buskar och sly och vårdade bryn. Trappor och terrängmurar utformades i granit med enkla stålrörsräcken.

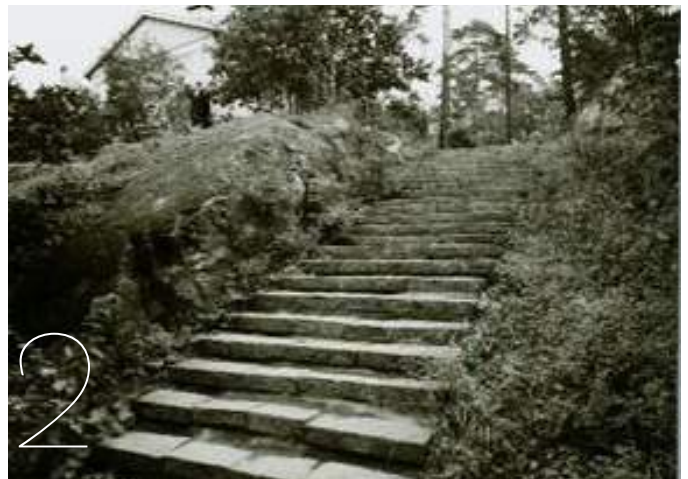
2. Stockholmsstilen i Aspudden: Trappa av natursten i Kv. Påken, norr om Vadstenalunden. Foto: Lennart af Petersens, 1960.
Källa: Stockholms Stadsmuseum/Digitala Stadsmuseet.

- Stödmurar och trappor bör utformas i natursten eller med beklädnad av natursten. Även omsorgsfullt gestaltade, platsanpassade trappor och murar av betong kan vara godtagbara i anslutning till nya byggnader. Räckben bör utformas som enkla smidesräckben.
