Micasa Fastigheter i Stockholm AB Stockholm Ånn 7

GEOTEKNISK OCH ÖVERSIKTLIG MILJÖTEKNISK MARKUNDERSÖKNING

PM GEOTEKNIK

Klient	Micasa Fastigheter i Stockholm AB
Rubrik	Geoteknisk och översiktlig miljöteknisk markundersökning
Projekt	Ånn 7
Projektnr.	123000809-002
Klassificering	
Plan/Reg./Serienr.	
Filnamn	PM Geoteknik Ånn 7 20181024.docx
Mapp	
System	Microsoft Word 14.0
Extern distribution	Ja
Intern distribution	Ja

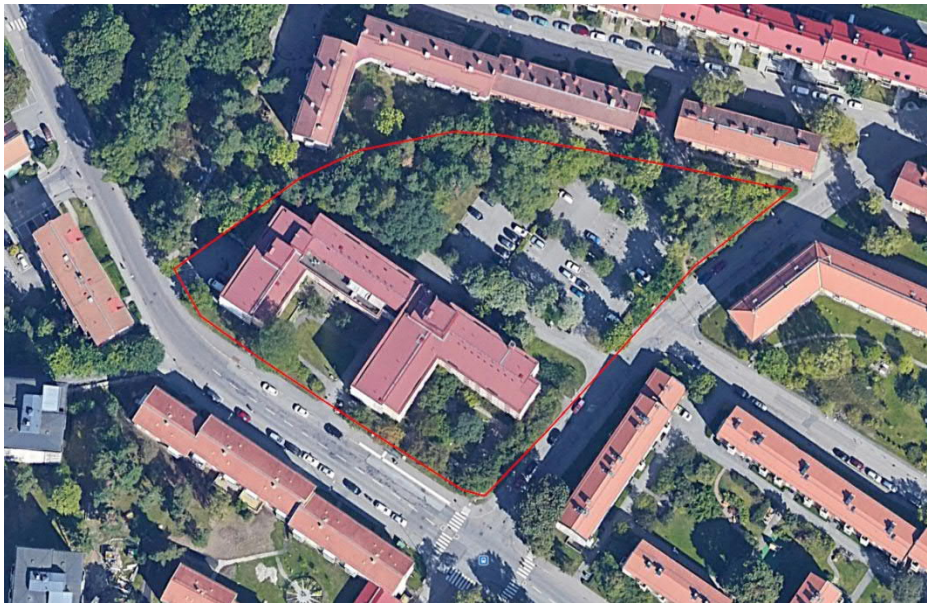
Figur 2. Aktuellt undersökningsområde markerad med röd polygon. (Google Earth, 2018).

Undersökningsområdet utgörs befintligt vård- och omsorgsboende med tillhörande parkerings- gräs- samt parktytor i anslutning till detta. Området är relativt flackt och sluttar generellt västerut från nivå ca +20 i öst till ca + 17 i väst. I områdets norra del finns en mindre, skogsbevuxen höjd där även berg i dagen förekommer. Längs områdets nordvästra kant sluttar marken kraftigt från skogshöjden ner mot Årstavägen.

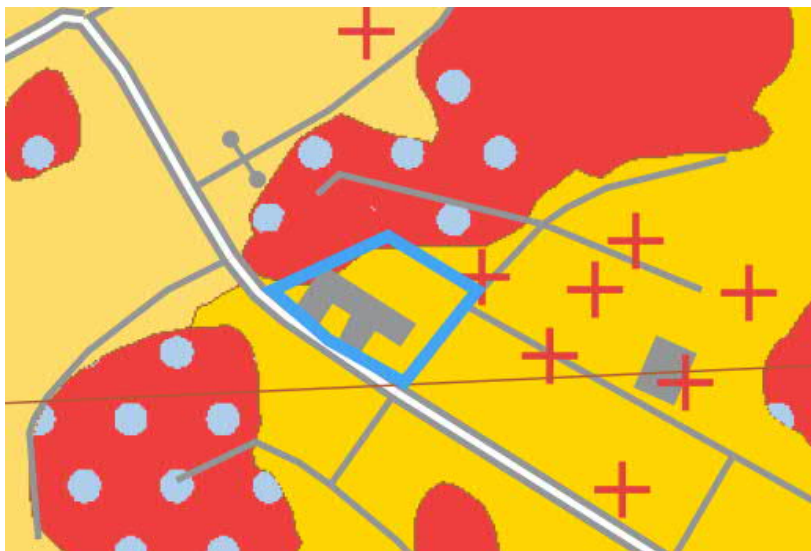
Figur 3, SGU's jordkarta med ungefärlig placering av undersökningsområdet markerat med blå polygon.

Enligt SGU:s jordartskarta (figur 3) består de ytliga jordarna i området av glacial lera (gult fält), angränsande i norr och sydväst till områden med berg i dagen (rött fält) samt tunt moräntäcke på berg (rött fält med vita prickar). Enligt SGU:s jorrdjupskarta uppgår jorrdjupet i området till mellan 0 och 3 meter.
