Antikvarisk förundersökning  
**STORKEN 13, STOCKHOLM**

316494, Storken 13, Stockholm. Antikvarisk förundersökning och konsekvensbeskrivning

Storken 13, Stockholm – antikvarisk förundersökning

**Fastighet:** Storken 13, Östermalm, Stockholm

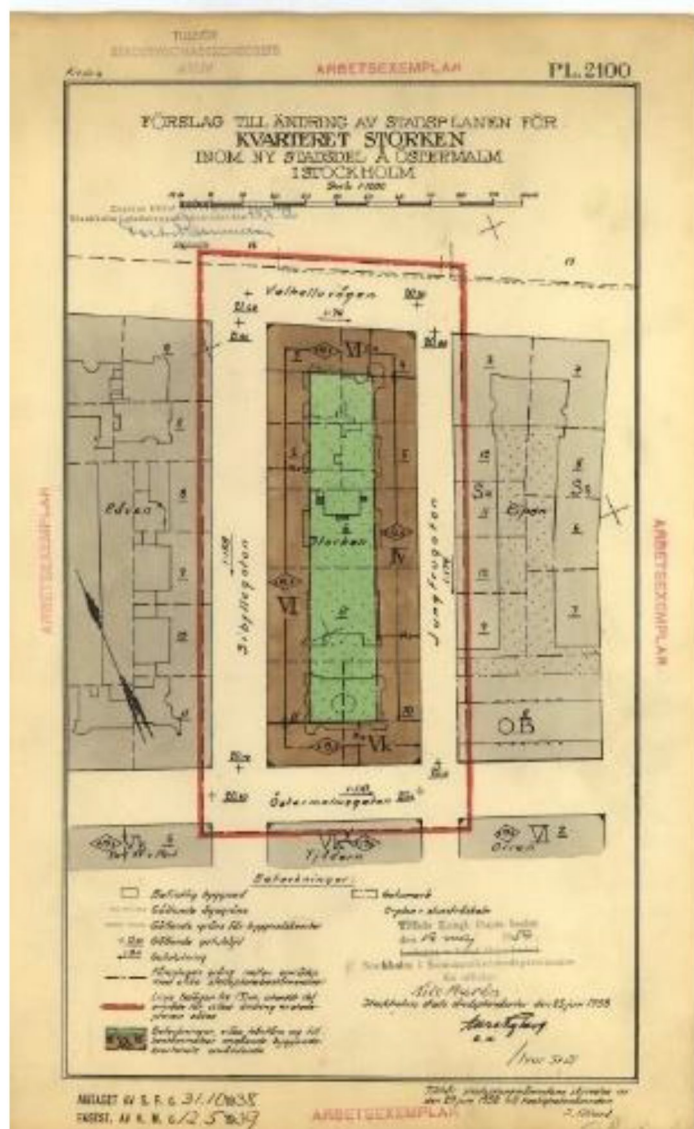
Detaljplan PL 2100 fastställd 12/51 1939. Storken 2 och 3 utgör idag Storken 13.

I detaljplanen PL 2100 var nuvarande Storken 13 delad i två fastigheter; Storken 2 och 3. Vidare framkommer att högsta höjd i dessa var 19,5 m och att båda skulle vara högst 6 våningar. Takfall ska ges en lutning åt horisontalplanet på högst 30 grader. Gatuhörnet skulle vara anpassat för ett gångparti där den utskjutande delen inte får understiga än 3.5 m.

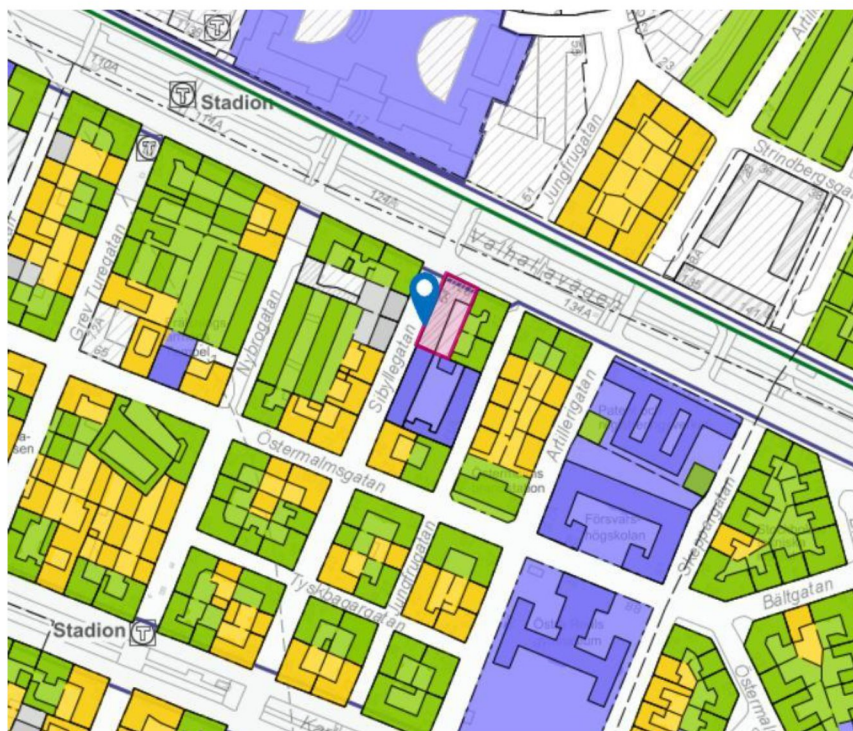
Den aktuella byggnaden är rödmarkerad. Fastighet Storken 13, med adress Valhallavägen 128 och Sibyllegatan 54 på Östermalm. Färgmarkeringar – blå, grön och gul samt skräfferad vit – hänvisar till Stockholms stads klassificering av kulturhistoriskt värdefull bebyggelse. Det aktuella fastigheten är skräfferad vit.

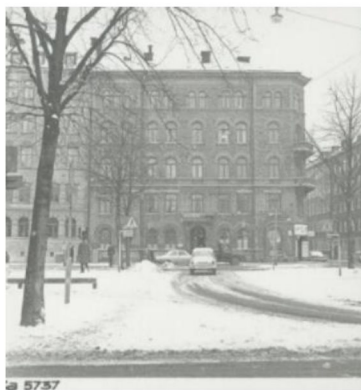
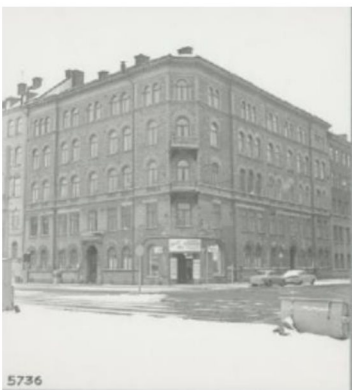
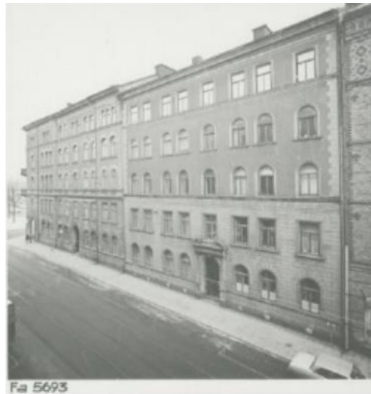
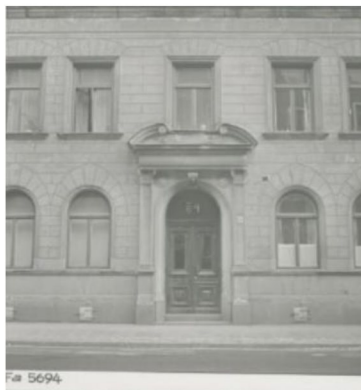
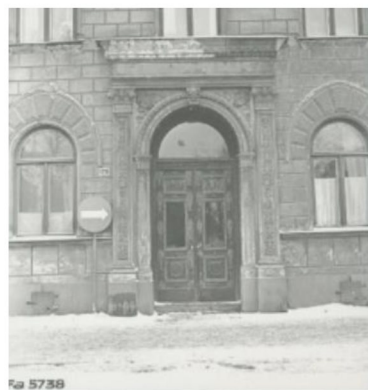
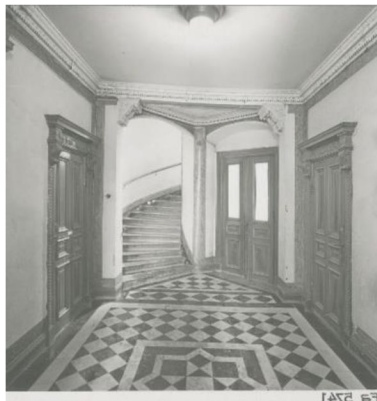
*Digitala Stockholm, fotografier på Storken 2 och 3, från Stadsmuseums inventeringen innan rivning 1967.*

Tidigare fanns på fastigheten två byggnader, inom dåvarande fastigheterna Storken 2 och 3, uppförda 1889 efter ritning av Anders Gustav Forsberg. Han ligger bakom ytterligare två byggnader på Valhallavägen, nr 78 och 98.

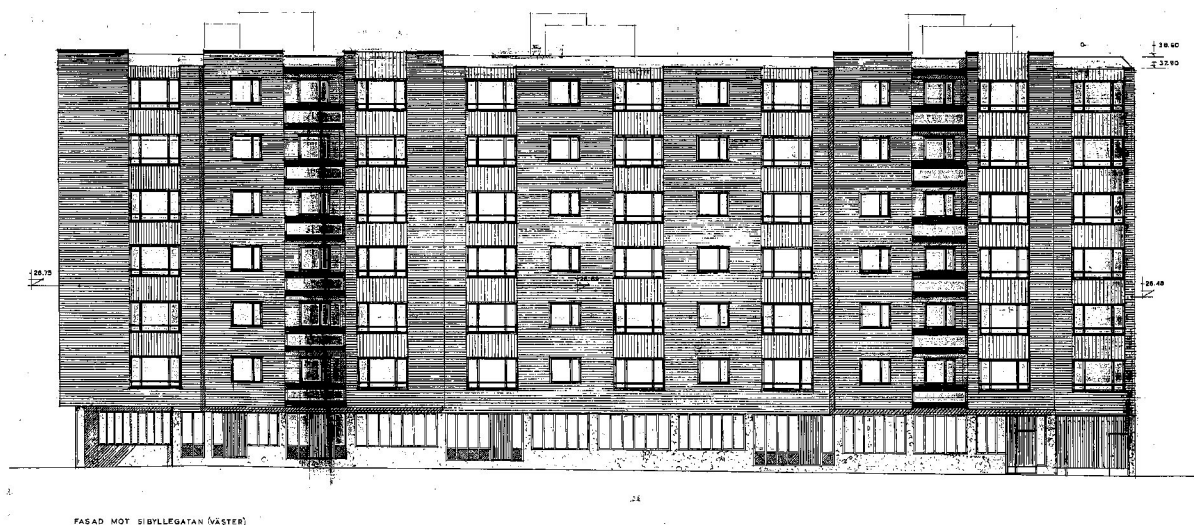
Ursprungsritning Storken 13. Fasaden mot Sibyllegatan. Från Stockholms stadsbyggnadsnämnds arkiv.

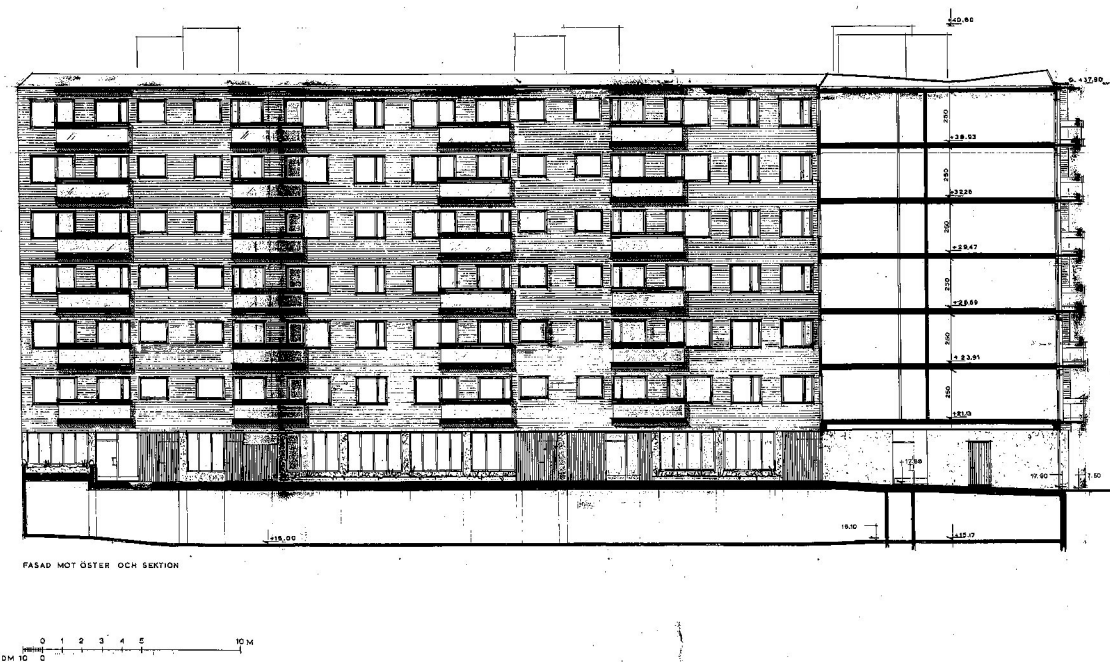
Ursprungsritning Storken 13. Fasaden mot gården huskroppen mot Sibyllegatan. Från Stockholms stadsbyggnadsnämnds arkiv.

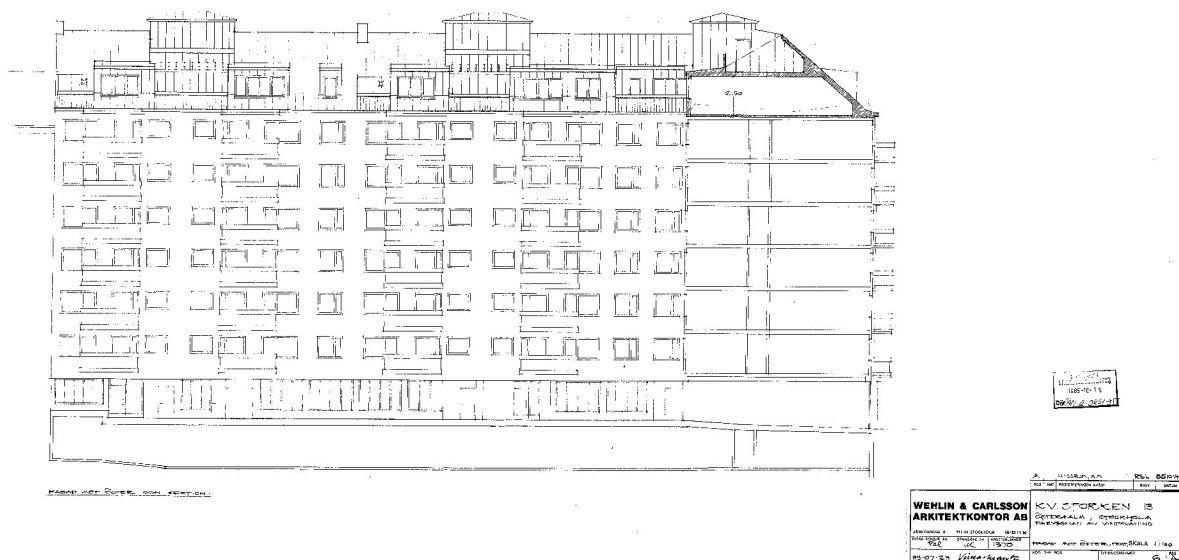
*Bygglovsritning tilltänkt påbyggnad på Storken 13 från 1985.*

1985 fanns planer på att bygga på vinden. Man sökte om bygglov med ritningar av Wehlin och Carlsson arkitektkontor.

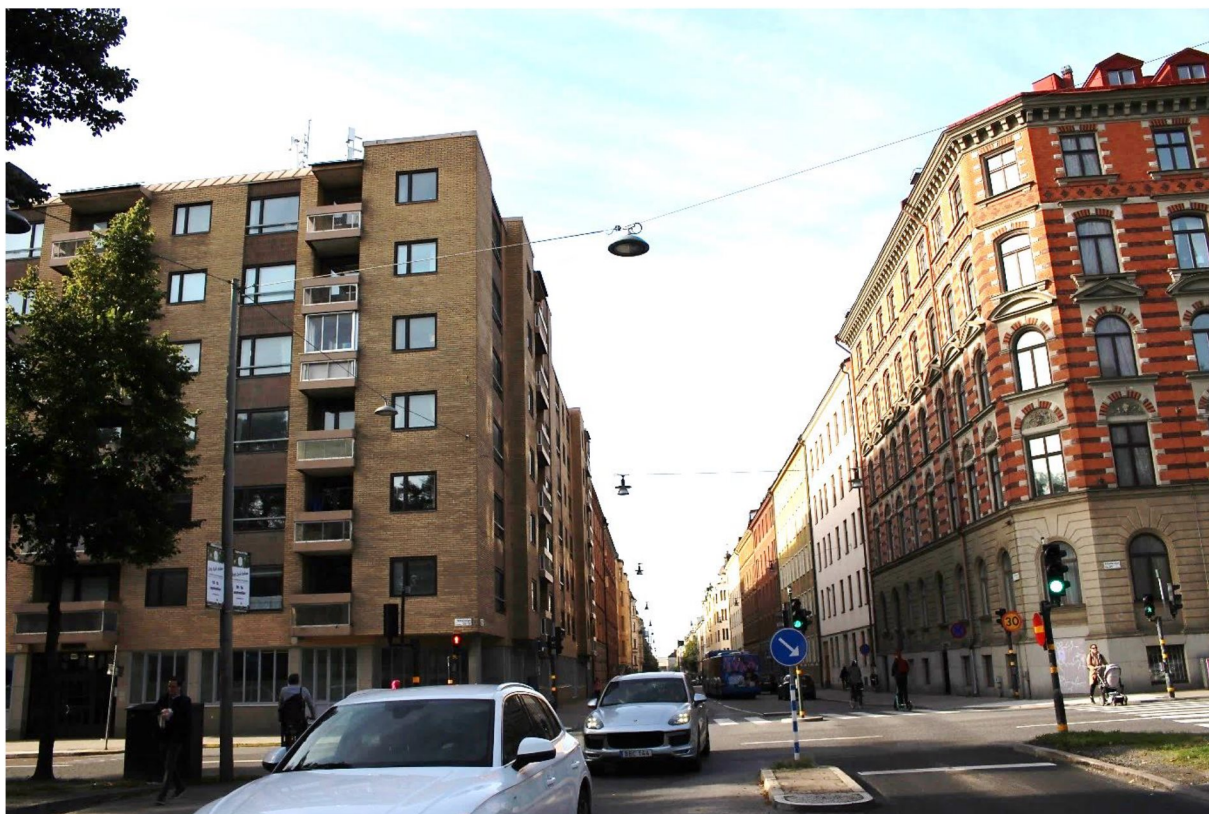
*Storken 13 och motsvarande kvarteret Räven med 1880-talsbyggnaden bevarad sedd från Valhallavägen.*

Byggnaden är ritad i 1960-talsmodernism av Åke E. Lindqvist arkitektkontor. Byggnaden ligger i hörnan av det som tidigare var två fastigheter Storken 2 och 3. Den har sju våningar och saknar vind. Detaljutformningen på balkonger etc är inte av den högsta kvalitet utan ett uttryck från uppförande tidens tankar kring rationellt byggande.

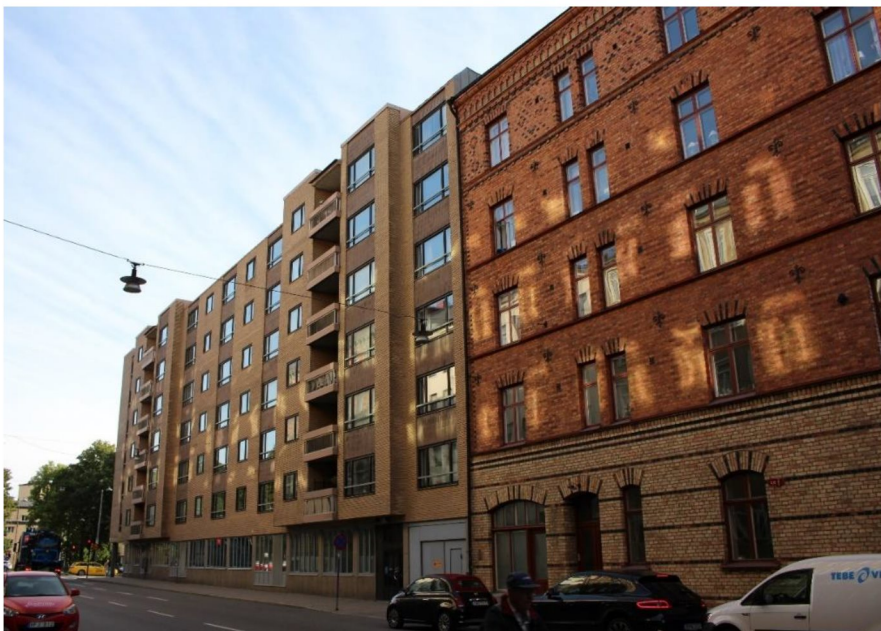
*Storken 13 och Storken 12 från Sibyllegatan.*

- Stomme i betong
- Fasaden är klädd i gult tegel samt försedd med rullskift av rött tegel under fönstren, båda sorter i små format. Diskret takfot. Något indragen sockelvåning, i stort sett i samma höjd som på intilliggande hus.

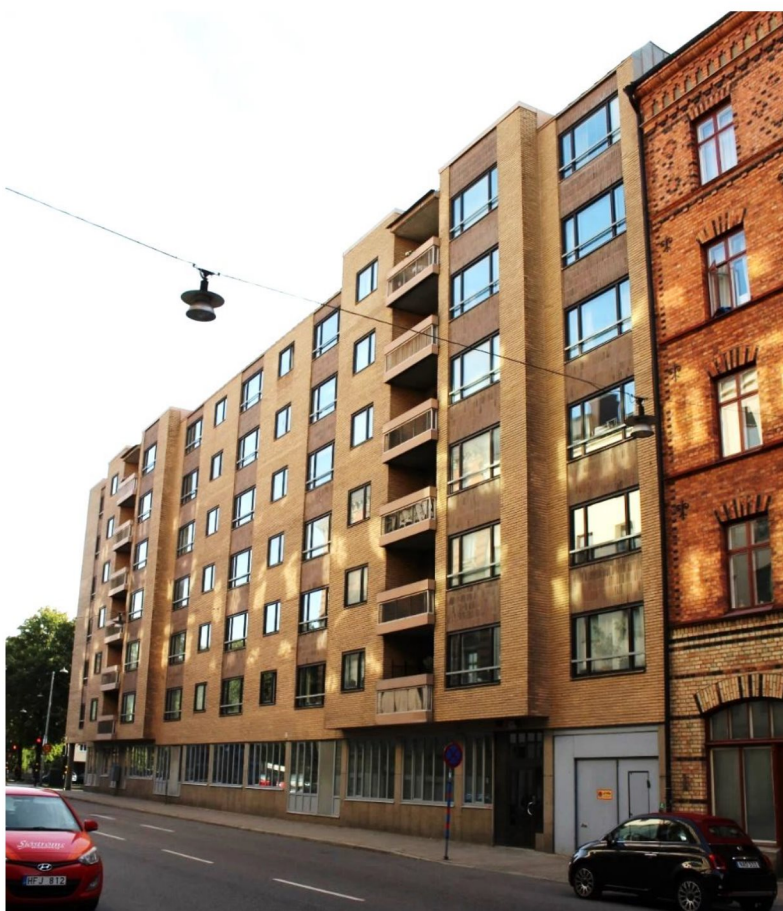
*Storken 13 från Sibyllegatan.*

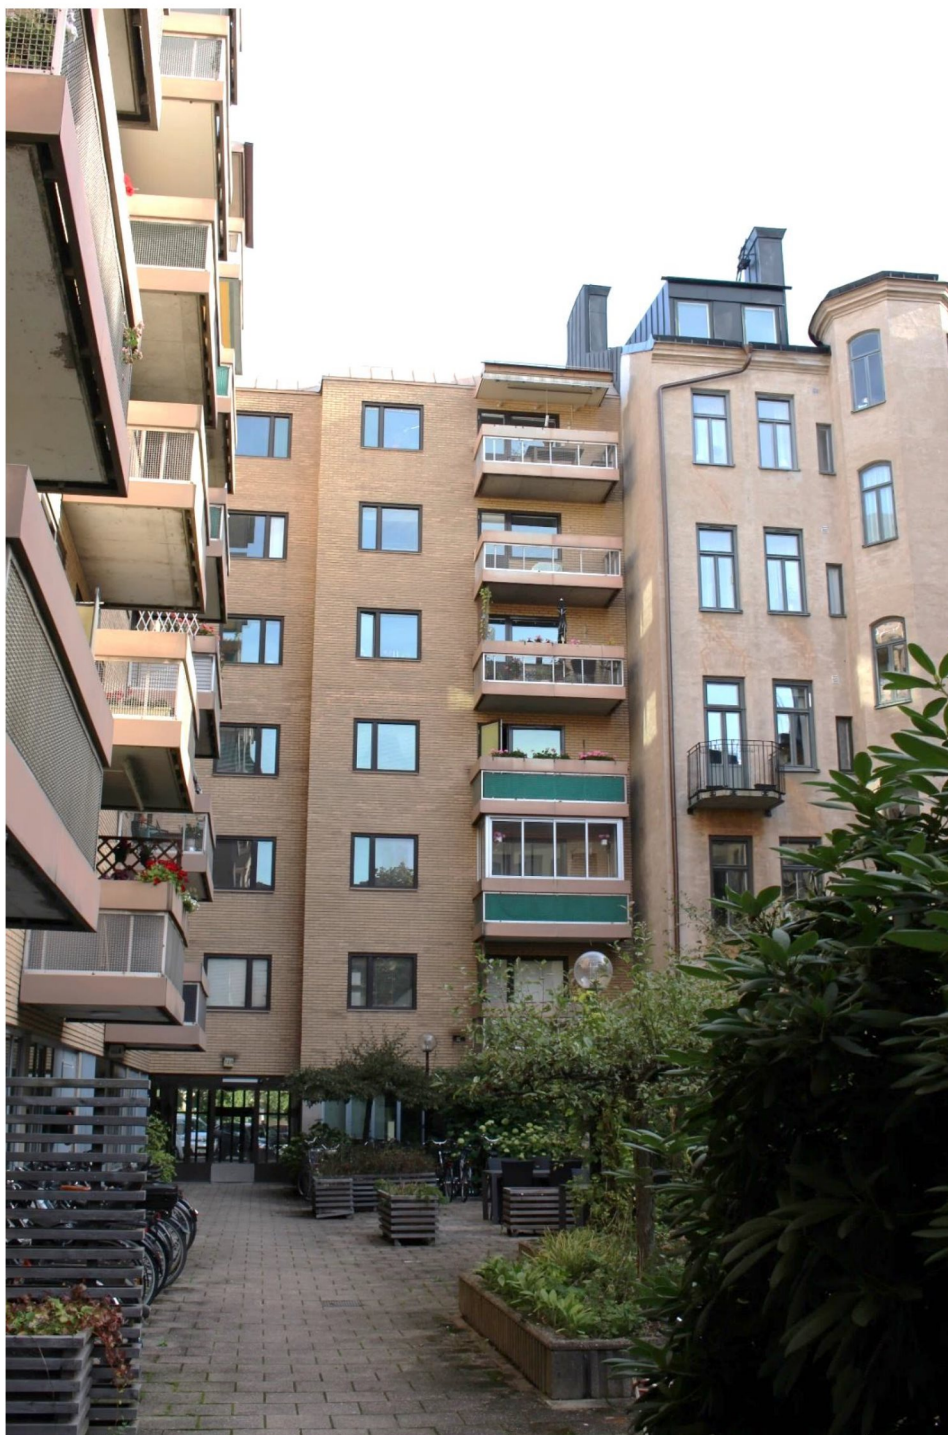
*Innergården, mot huskroppen som vetter mot Valhallavägen.  
Notera att balkongerna delvis glasats in.*

2008 utfördes inglasning av balkonger balkong på våning 2 trappor.

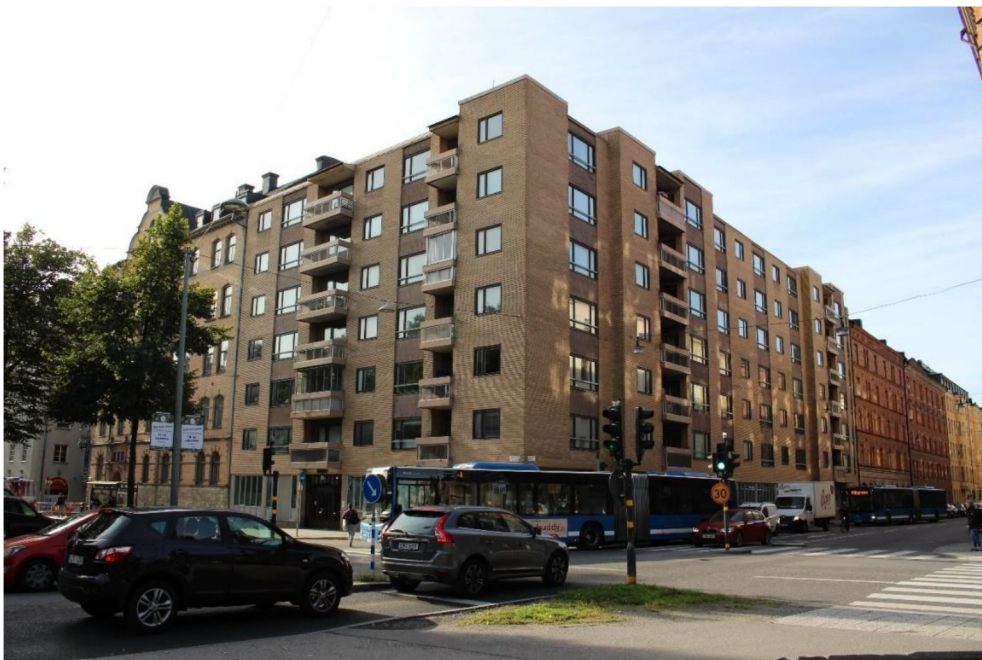
*Storken13 från Valhallavägen.*

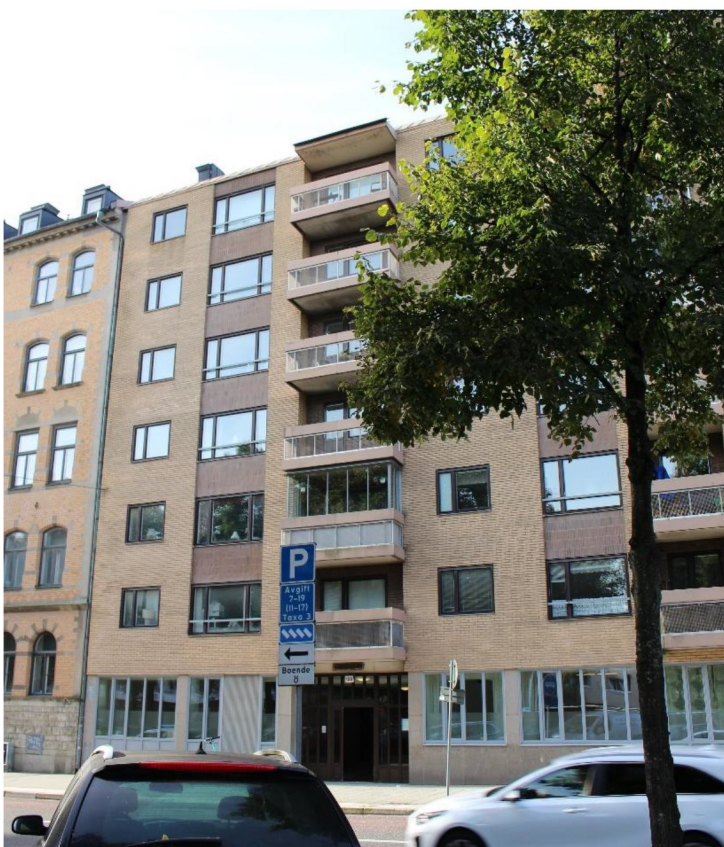
*Storken13 från Valhallavägen. Notera mötet med Storken 4, där det framgår att en viss anpassning gjorts i Storken 13 avseende kulörer och material.*

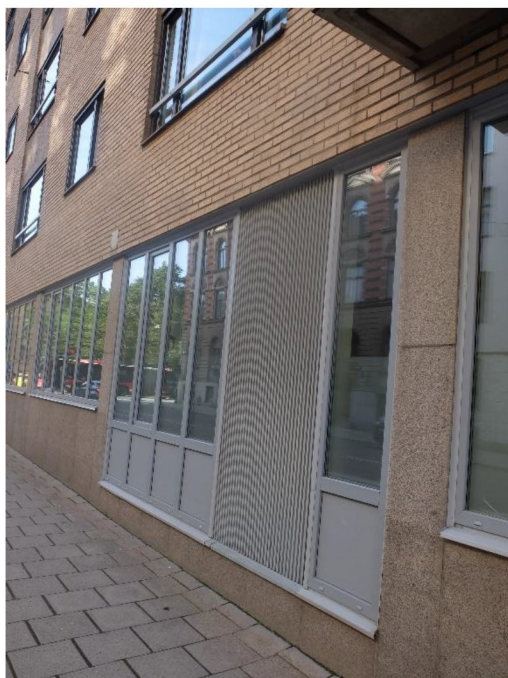
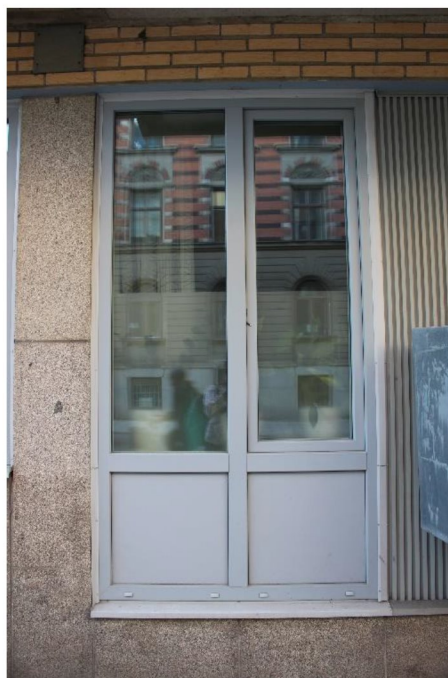
*Utbytta fönsterparti i sockelvåningen.*

- Fönstren ovan sockelvåningen har bruna plåtfönsterbågar i liggande format, två- eller tredelade. I sockelvåningen är de i PVC och i mindre horisontala format och delvis målade i grått som inte är original.

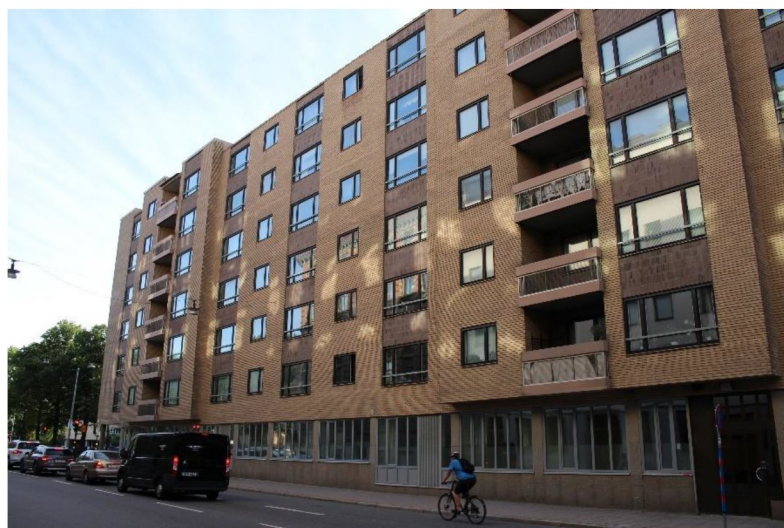
*Fasad mot Sibyllegatan, Notera de utbytta fönstren.*

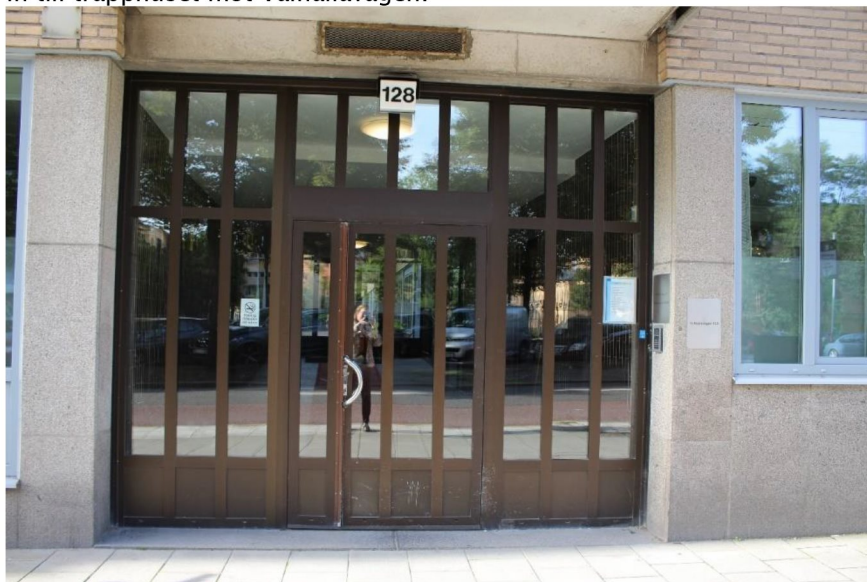
*Entré från Valhallavägen.*

- De två entréerna mot Valhallavägen och Sibyllegatan är utförda plåt med glasade partier. Det finns även en inkörsport, klädd i plåt, till gården från Sibyllegatan. Mot gården finns olika entréer; två plåtklädda enklare portar in mot Sibyllegatans trapphus och en glasad in till trapphuset mot Valhallavägen.

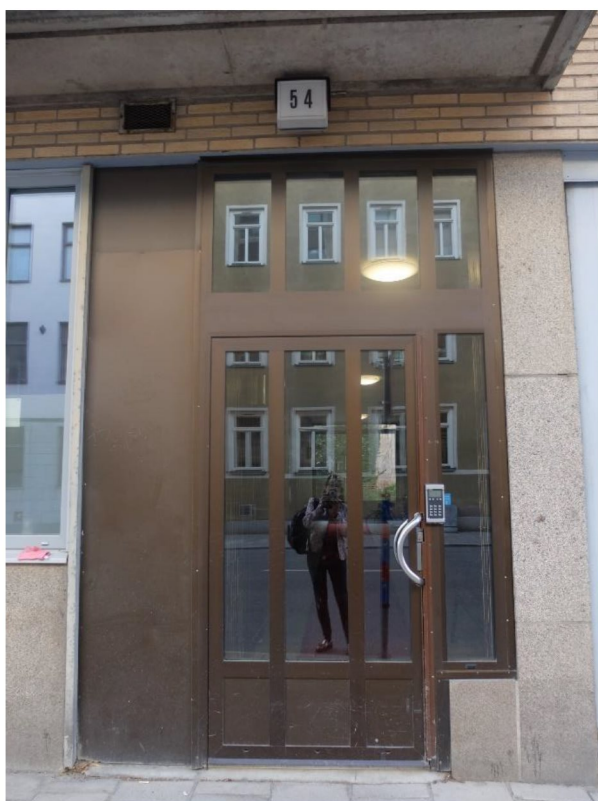
*Entréport från Sibyllegatan.*

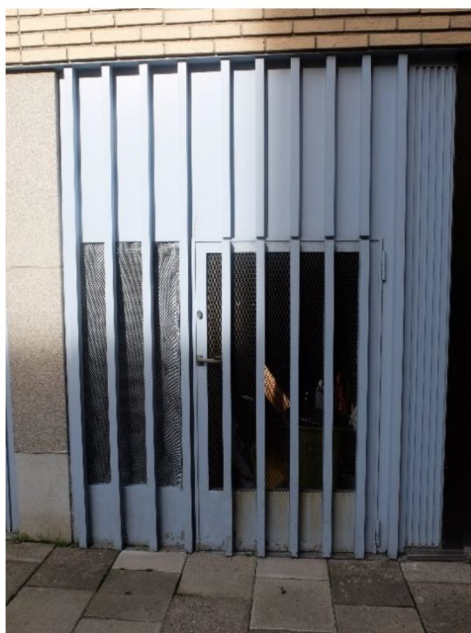
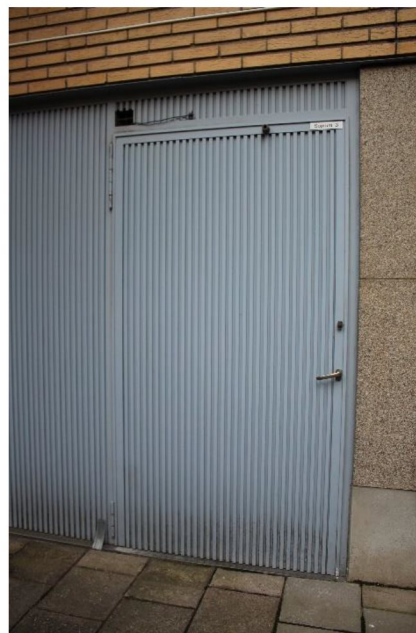
*Dörrpartier på gården.*

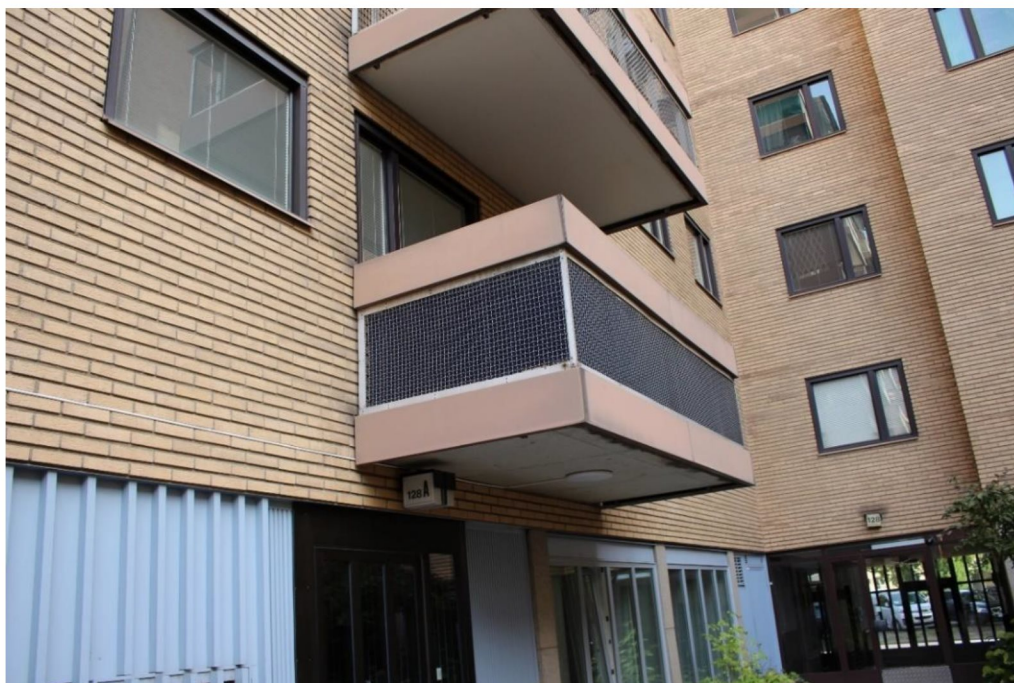
*Balkong på innergården.*

- Balkongerna är delvis indragna och något utkragande mot gatan, medan de mot gården är utanpåliggande. De har en bred ram i plåt som innefattar ett galvaniserat nät. Vissa av balkongerna är inglasade.

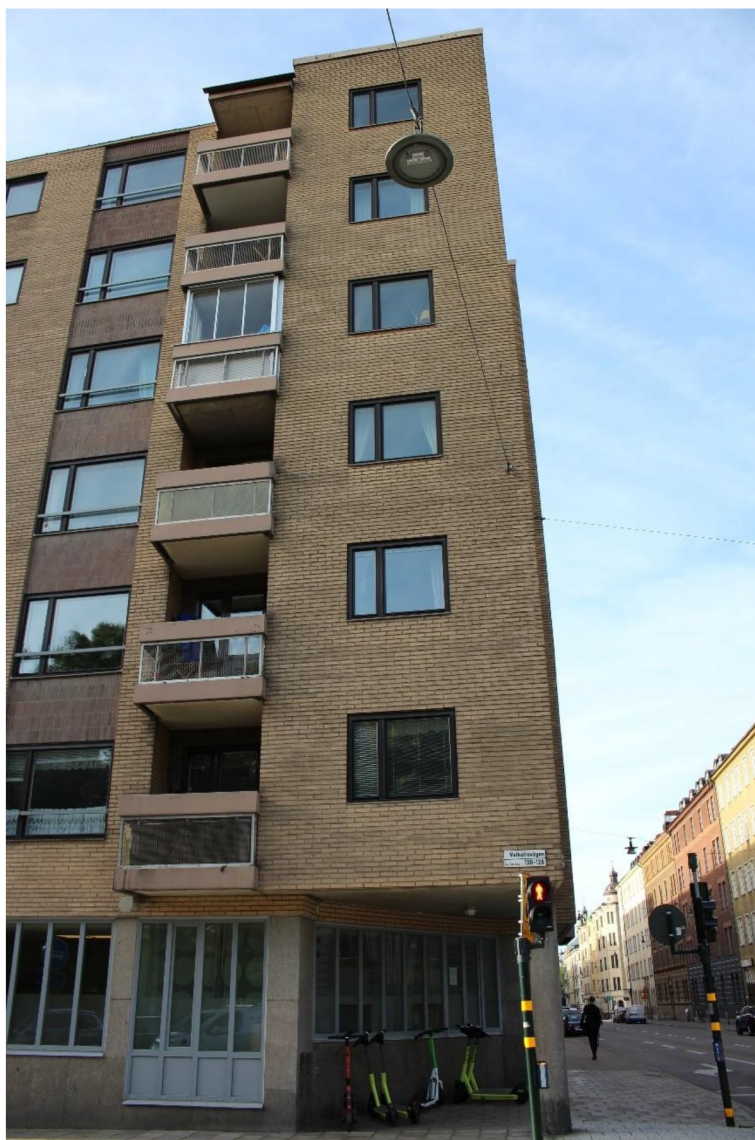
*Balkonger i hörnan Valhallavägen-Sibyllegatan som delvis bytt nätet mot glas och inglasats.*

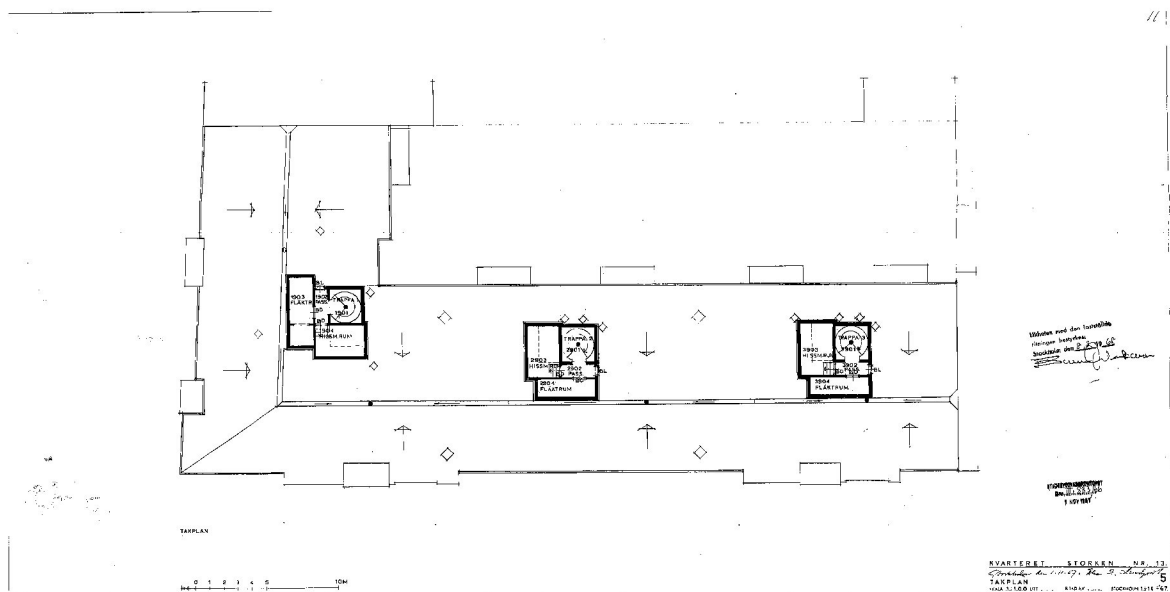
Ursprunglig ritning som visar hur taket är utfört. Det är idag i stort sett oförändrat sedan 1969.

- Det platta taket är klätt i kopparplåt, förutom i anslutning till takfoten som består av någon sorts metall. På taken finns tre fläkt- och hisstoppar inklädda i kopparplåt.

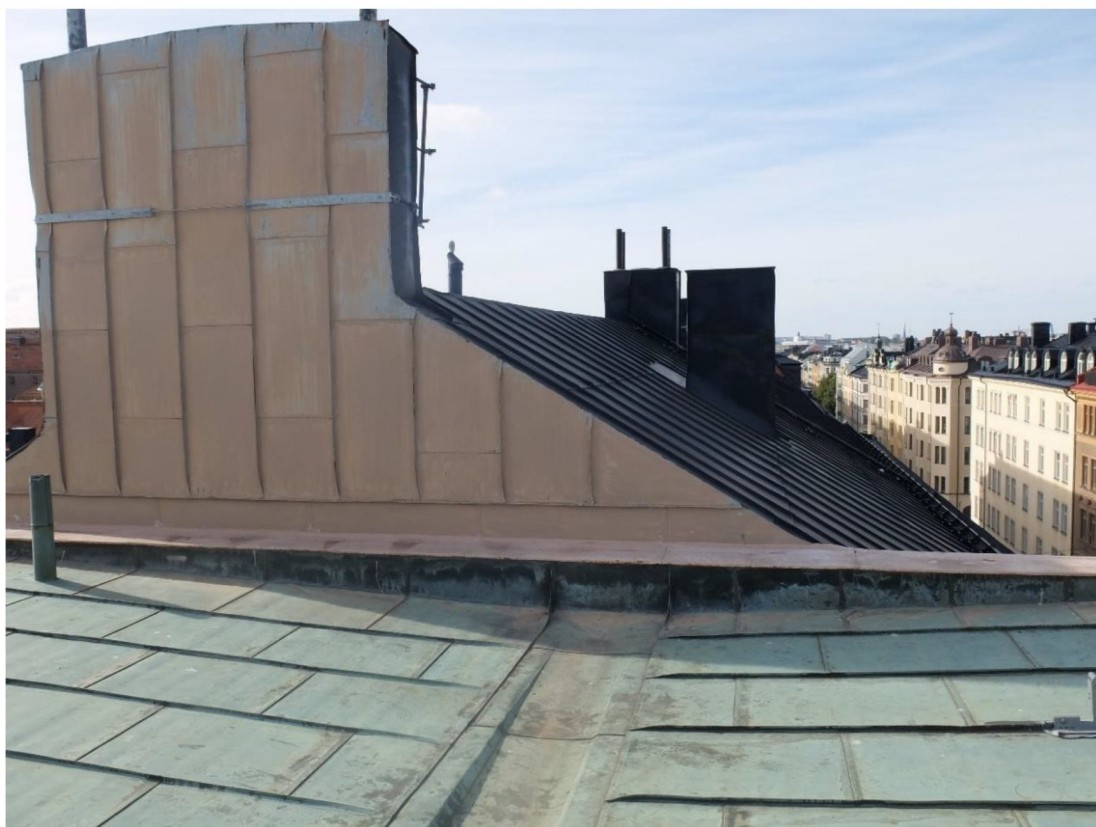
Det plåtklädda taket i koppar på Storken 13 möter här gaveln på Storken 12 som även är plåtklädd. Sannolik mötte det äldre rivna huset gaveln mot grannfastigheten på ett annat sätt.

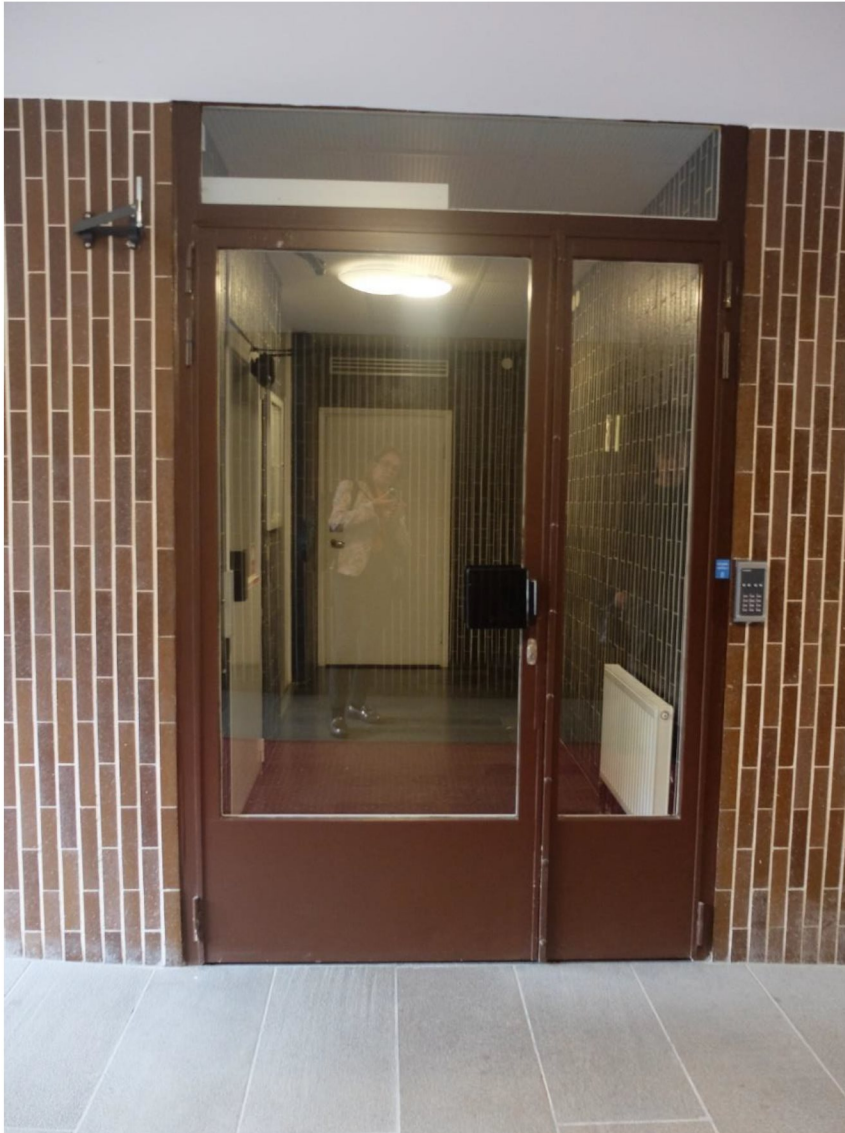
- Entréernas väggar är klädda i stående glaserad brun keramik, delvis i ½-stens löpskift, delvis i små format. Golv i granit och kalksten (jämtländsk). Hisshusen har stående glaserad brun och mörkt blå keramik i små format.

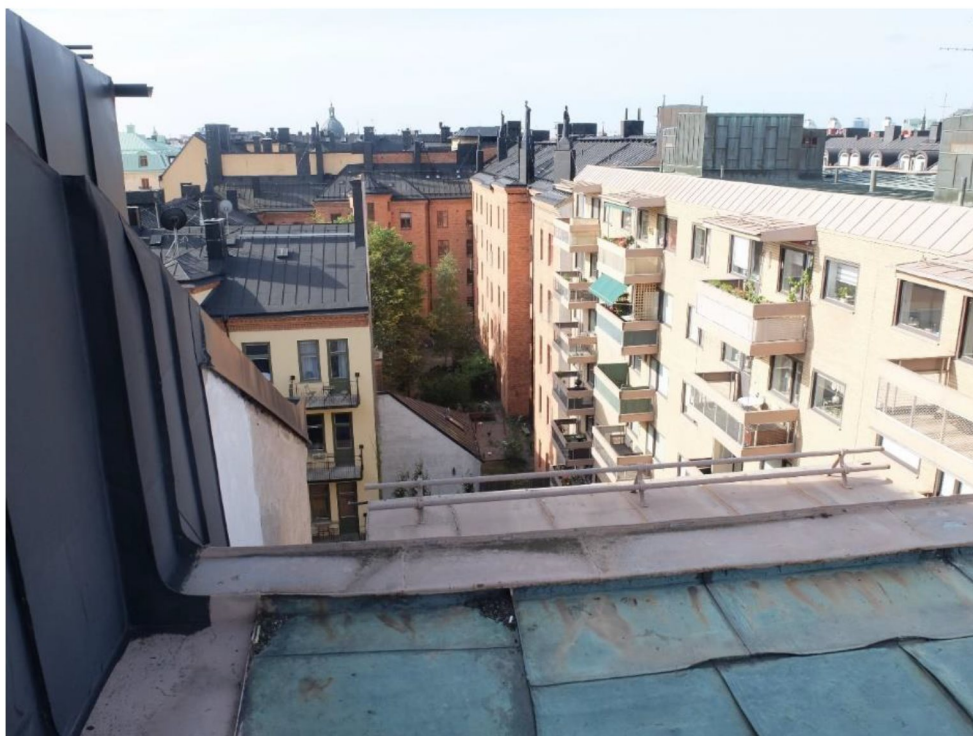
*Innergård i kvarteret Storken. Här syns hur heterogent kvarteret är, med byggnader uppförda under olika epoker, men att de förhåller sig till samma höjd och kvarterets struktur.*

- Byggnadernas höjd, och placering i kvarteret som kringgårdar innergårdar är förutsättningar, inskrivna i detaljplanen för kvarteret (fastställd 12/5 1939) och vidmakthåller strukturen och områdets karaktär. Detaljplanen upprättades i enlighet med den kvarterstruktur som lades ut på 1800-talet som formar platsens karaktär. Kvarteret Storken upplevs därför, trots att kvarteret är heterogent avseende de enskilda fastigheterna, som väl anpassat till stenstadens karaktär.

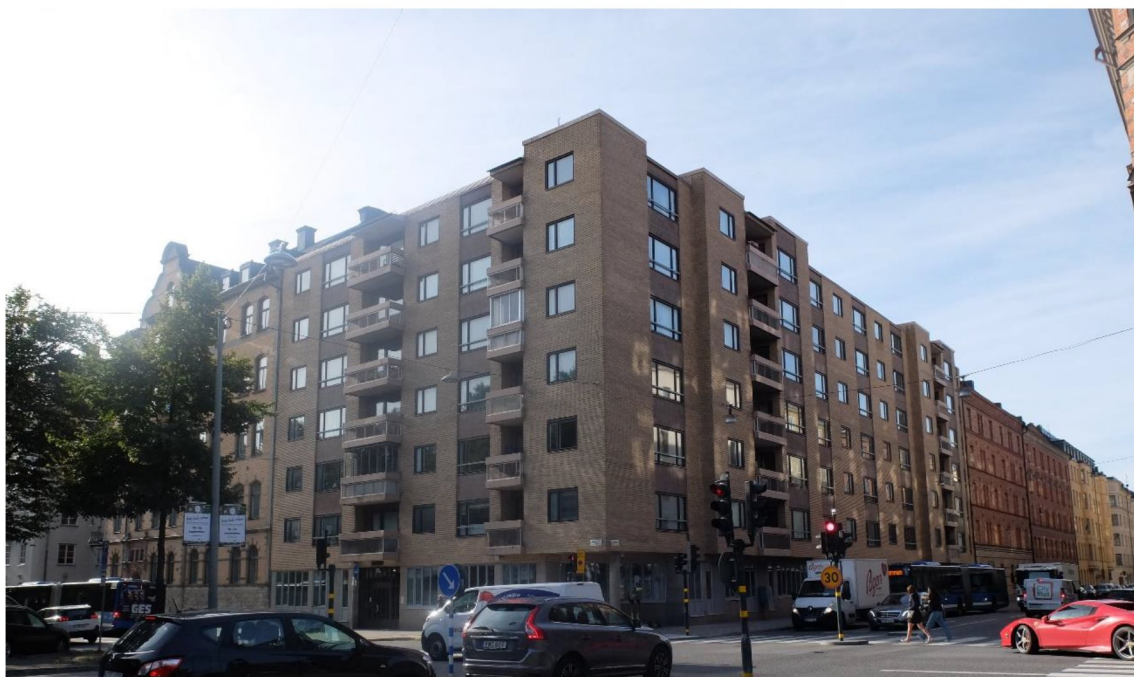
*Storken 13 en relativt anonym, men tidstypisk byggnad från slutet av 1960-talet.*

- Tidstypiska fasad och takmaterial - ljust tegel, glasat mörkare tegel, tak i koppar och plåtdörrar.
- Fasadliv med utkragande delar - balkonger mot gatan och liggande fönster i varierade storlekar med deras indelningar. Tillsammans bildar dessa horisontala band med oregelbunden vertikal sektionsdelning.
- Delvis indragna balkonger mot gatan och utanpåliggande mot gården, båda med ett karakteristiskt utseende med en bred ram och nät (i viss mån utbytt mot glas).
- Entréer med glaserad keramik i blått och brunt samt stengolv i granit.
- Låg diskret takfot.
