# Slakthusområdet- DP2a och DP2d

## Kompletterande miljöteknisk markundersökning

Uppdragsnummer: 19162

Datum: 2021-11-18 rev 2022-01-22

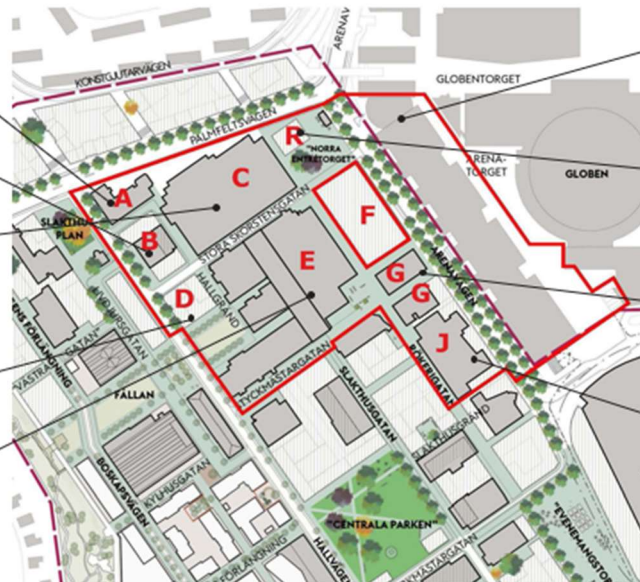
Figur 3. Övergripande plan för DP2a, information hämtad från presentation av Kulturkvarteren på startmöte 2020-12-16

I Figur 3 visas planerade markanvändningar inom kommande detaljplan. Markanvändningen föreslås förändras från huvudsakligen industriverksamheter till kontor, hotell, bostäder, gymnasieskola och centrumverksamhet. Hotell ska prövas i kvarter B och R, bostäder i kvarter B, skola i kvarter J, i övriga kvarter planeras för kontor och centrumverksamhet.

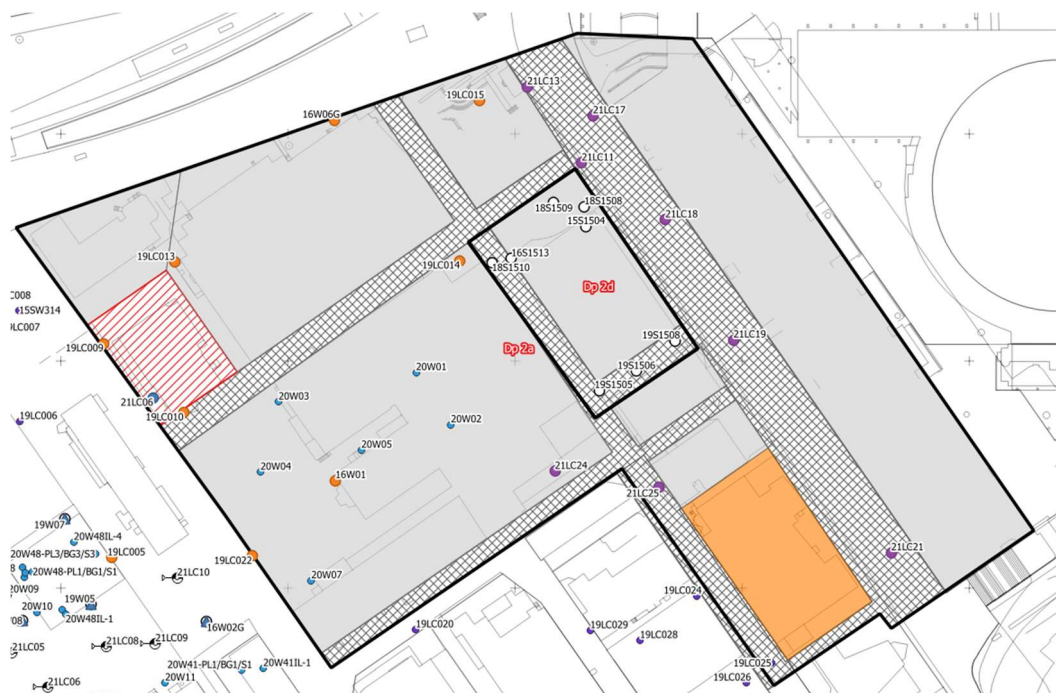
Figur 6. Uppdelning av DP2a+d efter planerad markanvändning, och aktuella PSRV för resp. markanvändning. Grått: verksamheter (PSRV C 0–1 m, PSRVF2 >1 m). Grårutigt: vägar (PSRV E 0–1 m, PSRV F2 >1 m). Orangestreckat: blandad markanvändning, riktvärden för bostäder utan källare (PSRV B1) används som försiktighetsåtgärd. Orange: Gymnasieskola, dock finns inga prover från orange område inom denna undersökning.

Området inom DP2a+d har delats in efter planerad markanvändning som styr vilket PSRV som är aktuellt för resp. delområde, se Figur 6. Inom DP2a+d utgörs största delen av området av mark planerad för verksamheter (PSRV C, 0–1 m) och vägnät (PSRV E, 0–1 m). Inom orangestreckat område är planerad markanvändning blandad, applicering av riktvärde är ej fastställd, men då bl.a. bostäder planeras jämförs dessa analysresultat som försiktighetsmått med PSRV B1 (bostäder utan källare). Inom orange område planeras befintlig gymnasieskola bli kvar, i och med att utbildningen riktar sig mot nästintill fullvuxna elever, som endast spenderar del av dag i denna miljö bör riktvärden för verksamhet/kontor mm. kunna anses rimliga (PSRV C) till skillnad från skola/förskola (PSRV A) som tar hänsyn till att små barn är extra känsliga för exponering samt ska kunna spendera stor del av sin tid i denna miljö. Dock har inga prover från detta område tagits eller utvärderats inom denna undersökning.

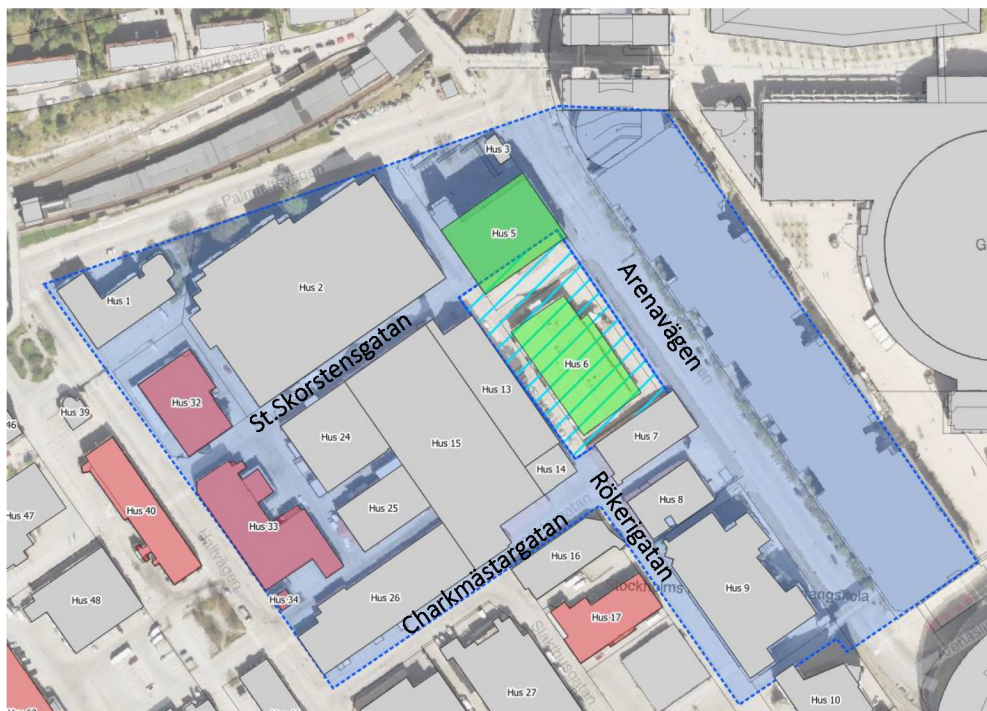
Figur 3. Visualisering av vilka byggnader som ska bevaras respektive rivas inom DP2a. Grått- bevaras, rött- rivas, grönt- rivet. Streckade området är DP2d och ingår inte i aktuell undersökning. Nuvarande gatunamn syns också i bilden.

För närvarande är det olika sorters verksamheter inhysta i byggnaderna inom DP2a. Några byggnader inom DP2a kommer att rivas/har redan rivits (se Figur 3). Större delen av befintliga byggnader inom området planeras att bevaras, dock kommer deras användning i många fall att ändras.
