PM - RADONUTREDNING

KV SPRINGBRUNNEN ÖVERSIKLIG GEOTEKNISK UNDERSÖKNING HÄSSELBY GÅRD, STOCKHOLM

2019-09-13

PM radonutredning, Kv Springbrunnen, översiktlig geoteknisk undersökning, Hässelby Gård, Stockholm

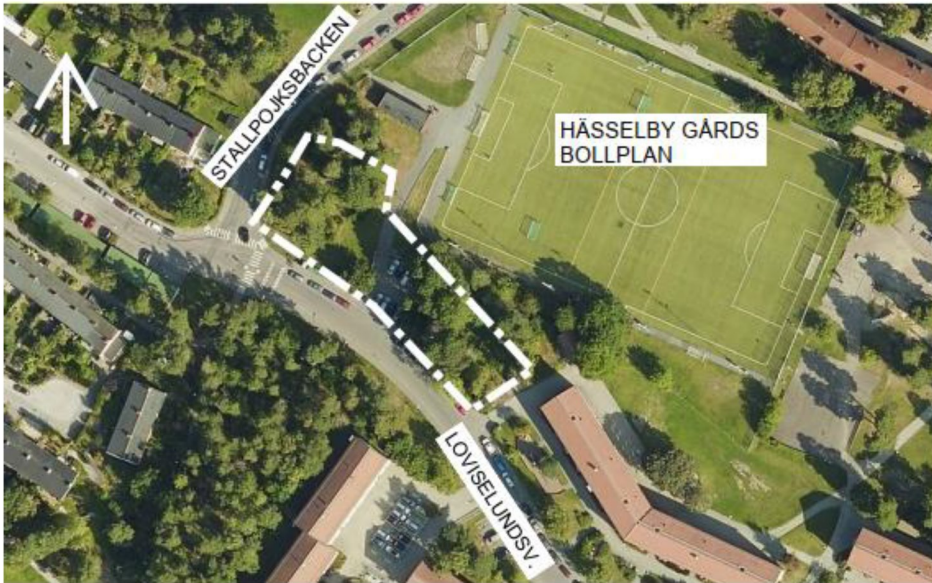
Figur 1. Aktuellt undersökningsområde översiktligt markerat i vitt (streckat).

Tyréns AB har i samband med en geoteknisk undersökning i detaljplaneskede inom och intill fastigheten Springbrunnen 1 i Hässelby, Stockholm, genomfört en radonundersökning, se figur 1.
