Uppdrag
Paradsängen 1
Uppdragsnummer
211087

Datum
21/03/2022
Revidering
.1

Markteknisk undersökningsrapport Paradsängen 1

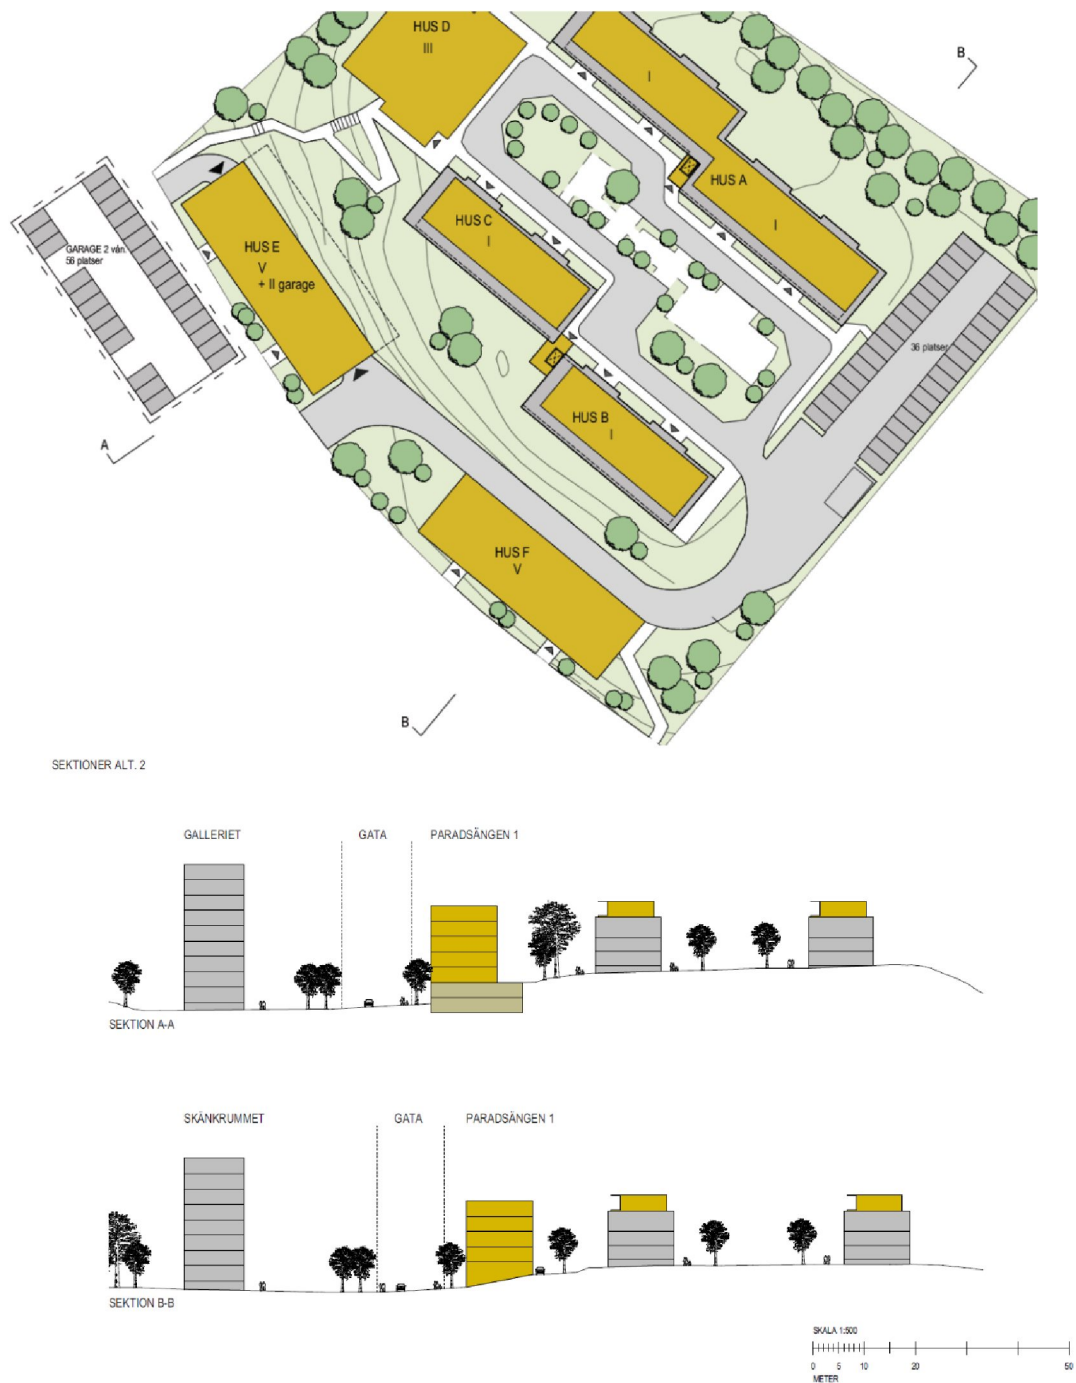
Figur 1. Skiss på situationsplan för Paradsängen 1. Hus E och hus F planeras längs med Aprikosgatan. Hus E planeras med garage i två våningsplan.

På uppdrag av Willhem AB har AFRY utfört en geoteknisk undersökning inom Paradsängen 1 belägen längs Aprikosgatan i Hässelby strand, Stockholm. Willhem AB planerar att förtäta fastigheten med 2 st flerfamiljshus, se hus E och hus F i figur 1. I hus E ska ett garage anläggas. Bergschakt antas erfordras för grundläggning av byggnader samt anläggning av garagevåning i suterräng.
