2015-08-19

# Landskapsanalys Axelsberg

Inför detaljplanearbete i Kv Fader Bergström och Axelsbergs centrum

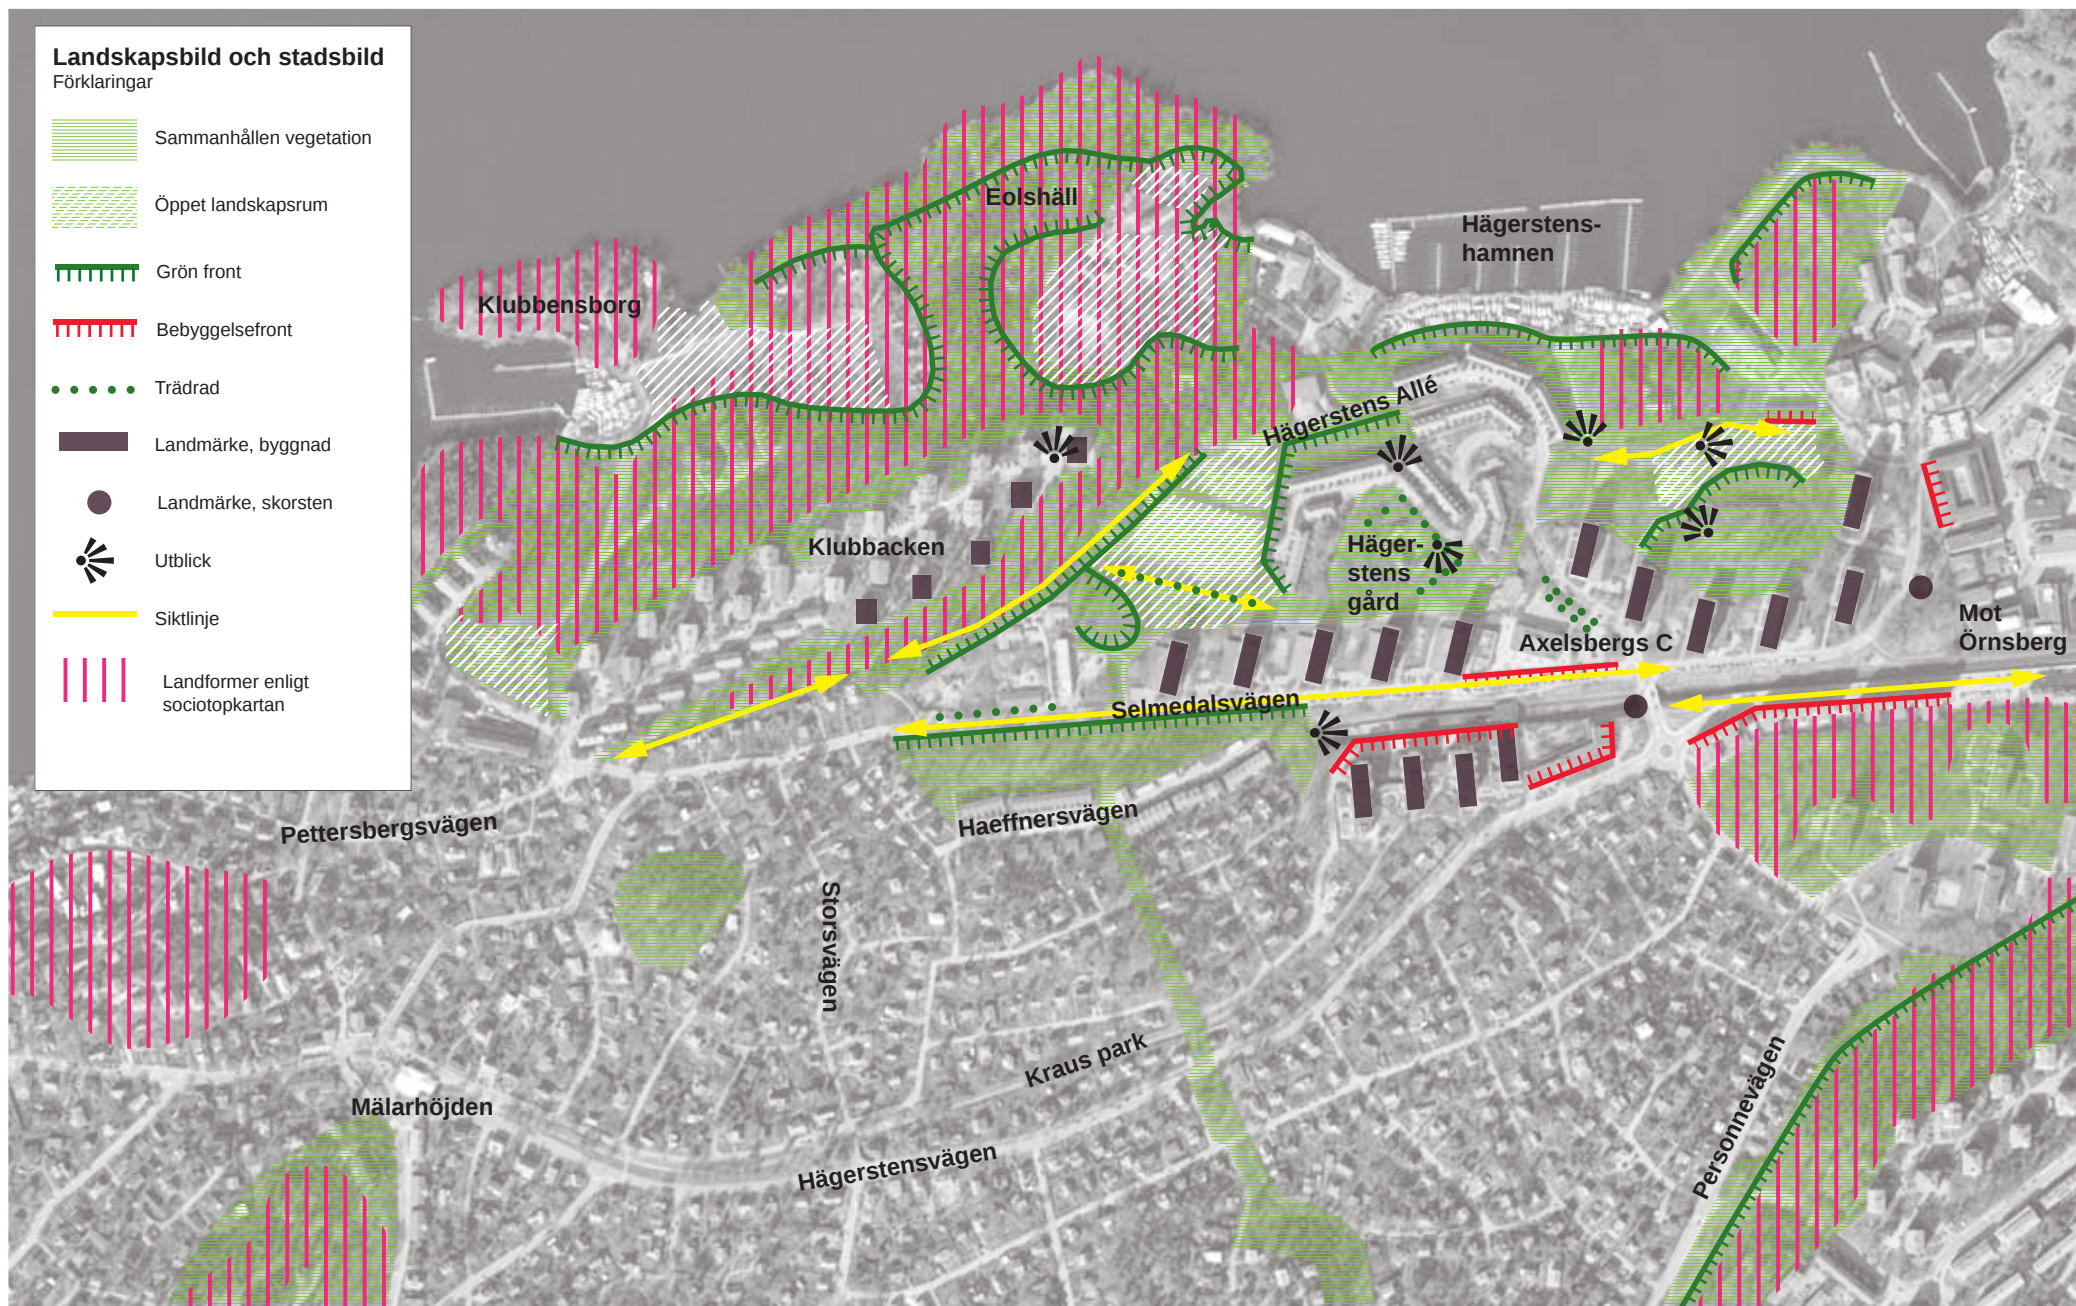
# Landskapsbild och stadsbild

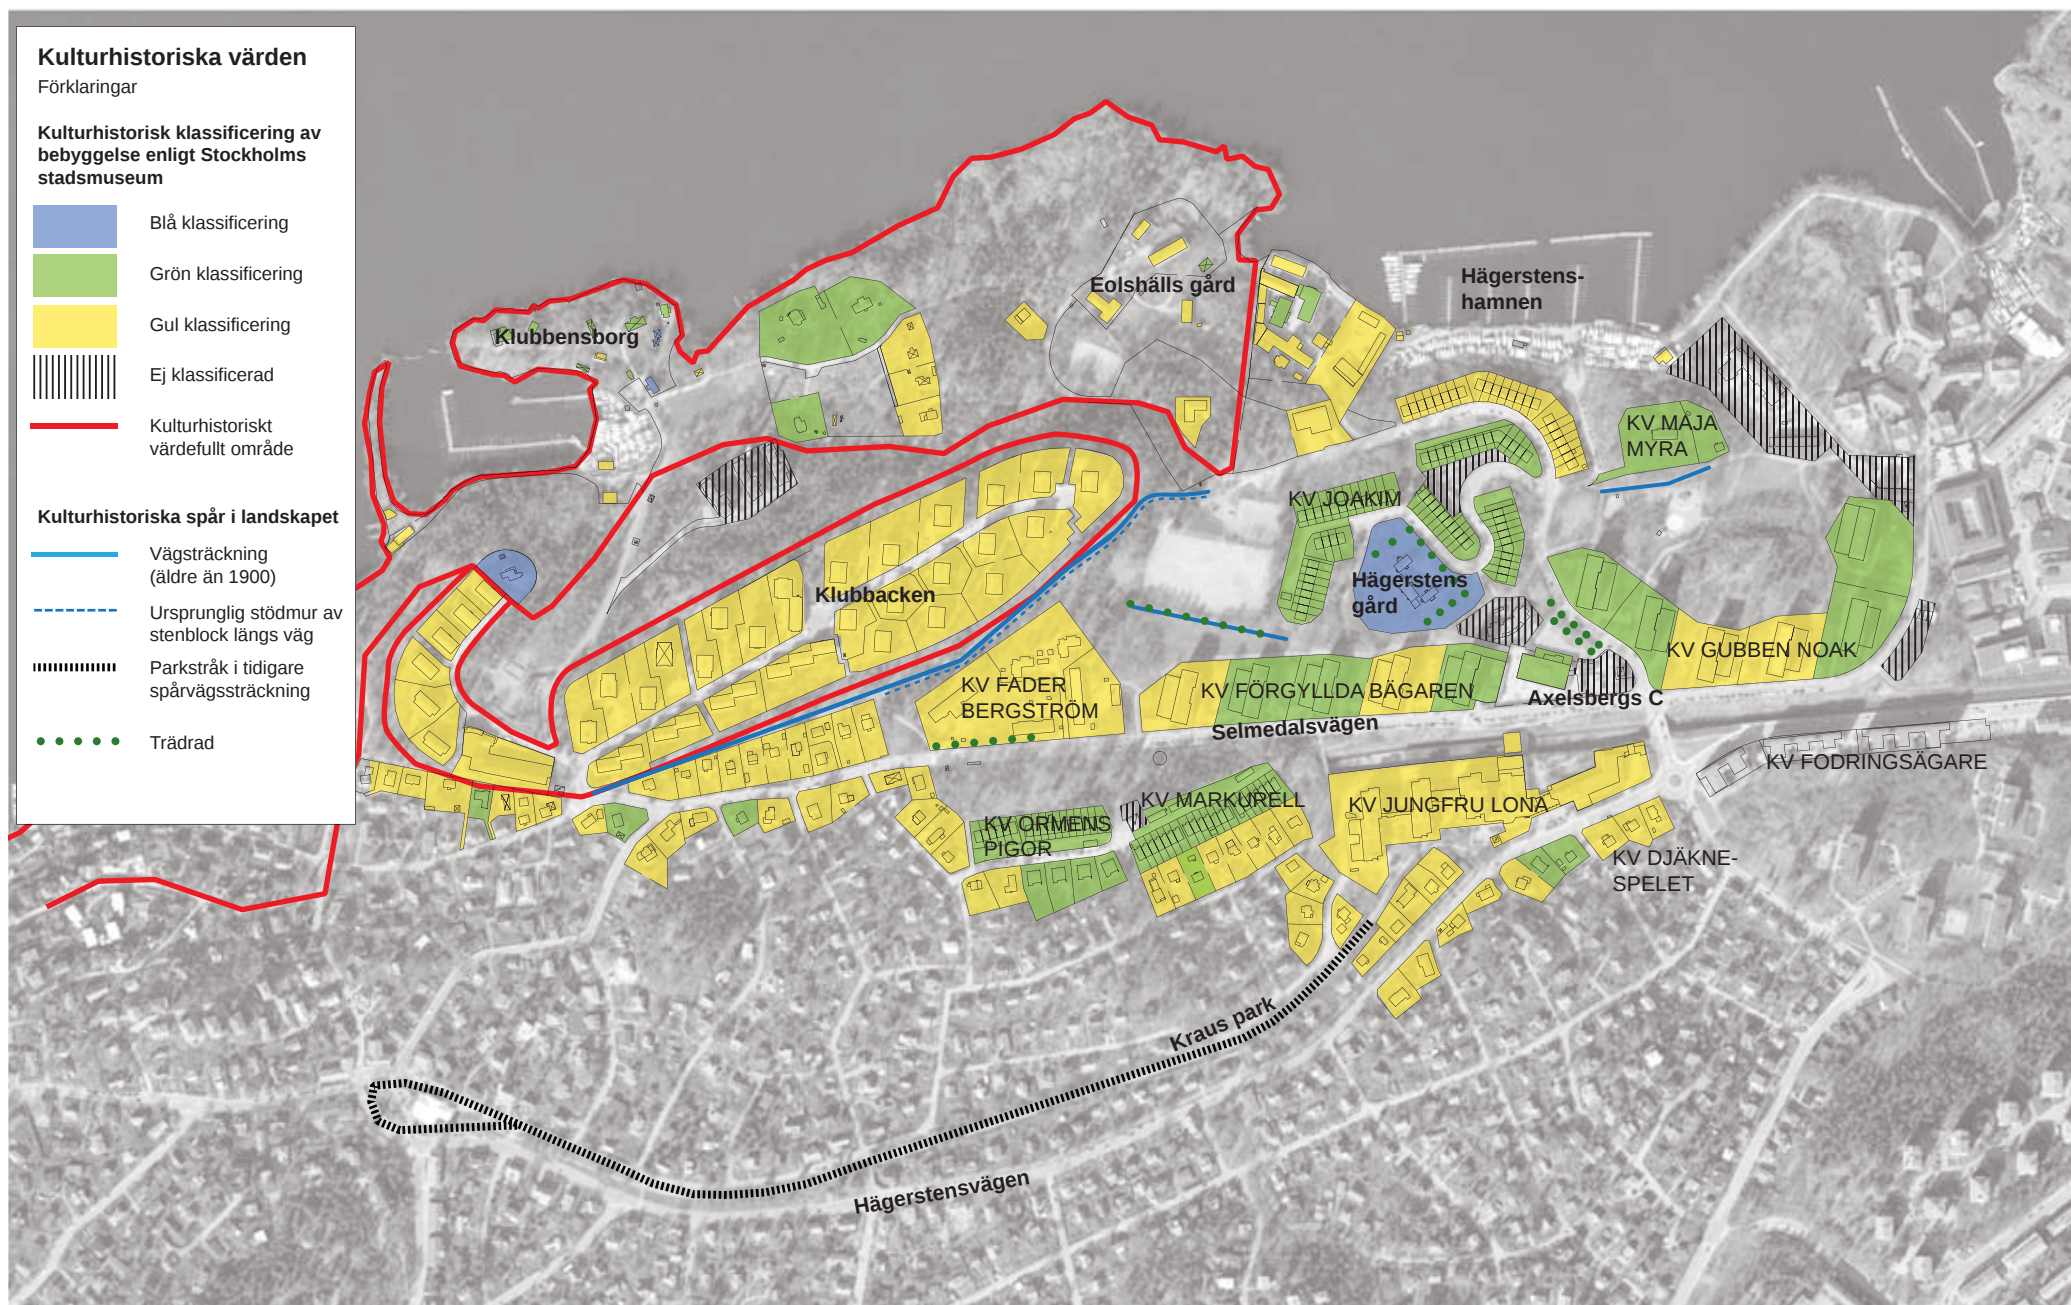
- Vägsträckning (äldre än 1900)
- Ursprunglig stödmur av stenblock längs väg
- Parkstråk i tidigare spårvägssträckning
- Trädrad

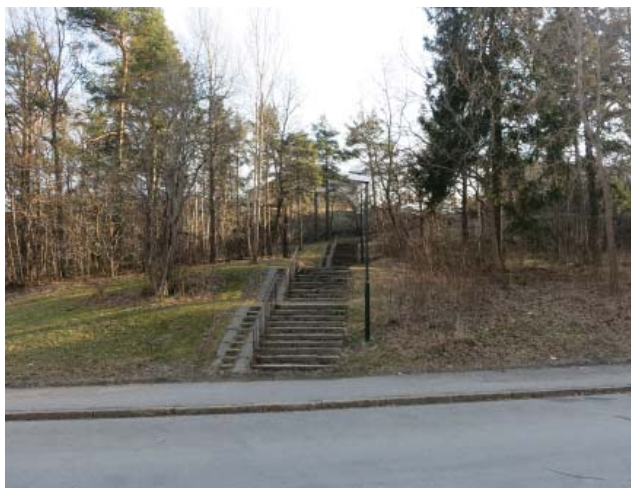
Parkvägen från Selmedalsvägen mot Heaffnersvägen och Edvard Swartz plan består av långa trapplopp.

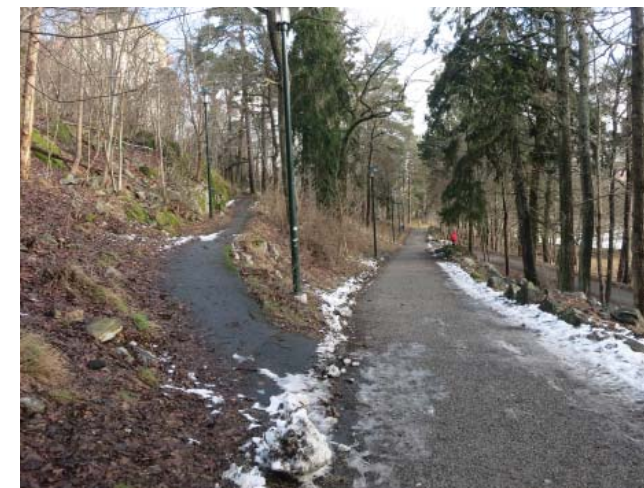
Vid parkstråket längs Klubbacken har mindre åtgärder gjorts för att öka tillgängligheten.

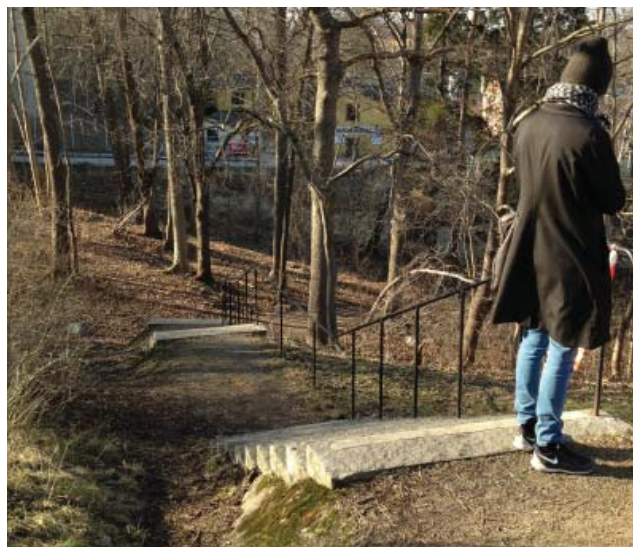
Hägerstenshamnen och Mälarens strand nås via branta trappor från Hägerstens allé. Gångvägen ligger undanskymd och är svårt att hitta.

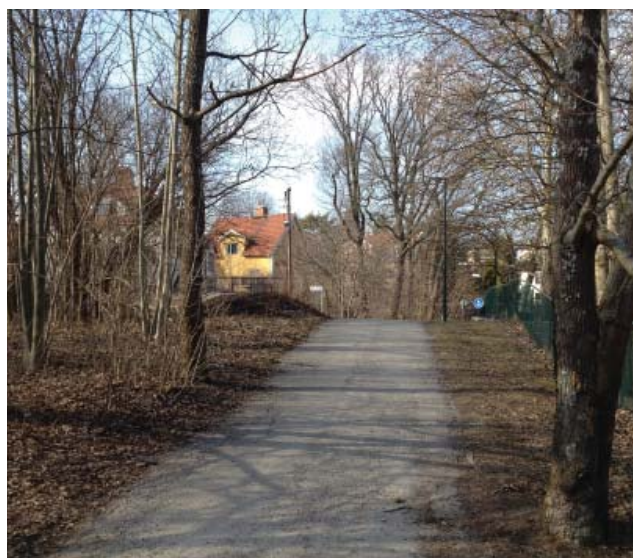
Parkstråk F från Kraus park mot Selmedalsvägen är bitvis otydligt och otillgängligt.
