# Kopplingsboxen 26

Hökmossen, Västberga

Kulturmiljöutredning

2022-01-07

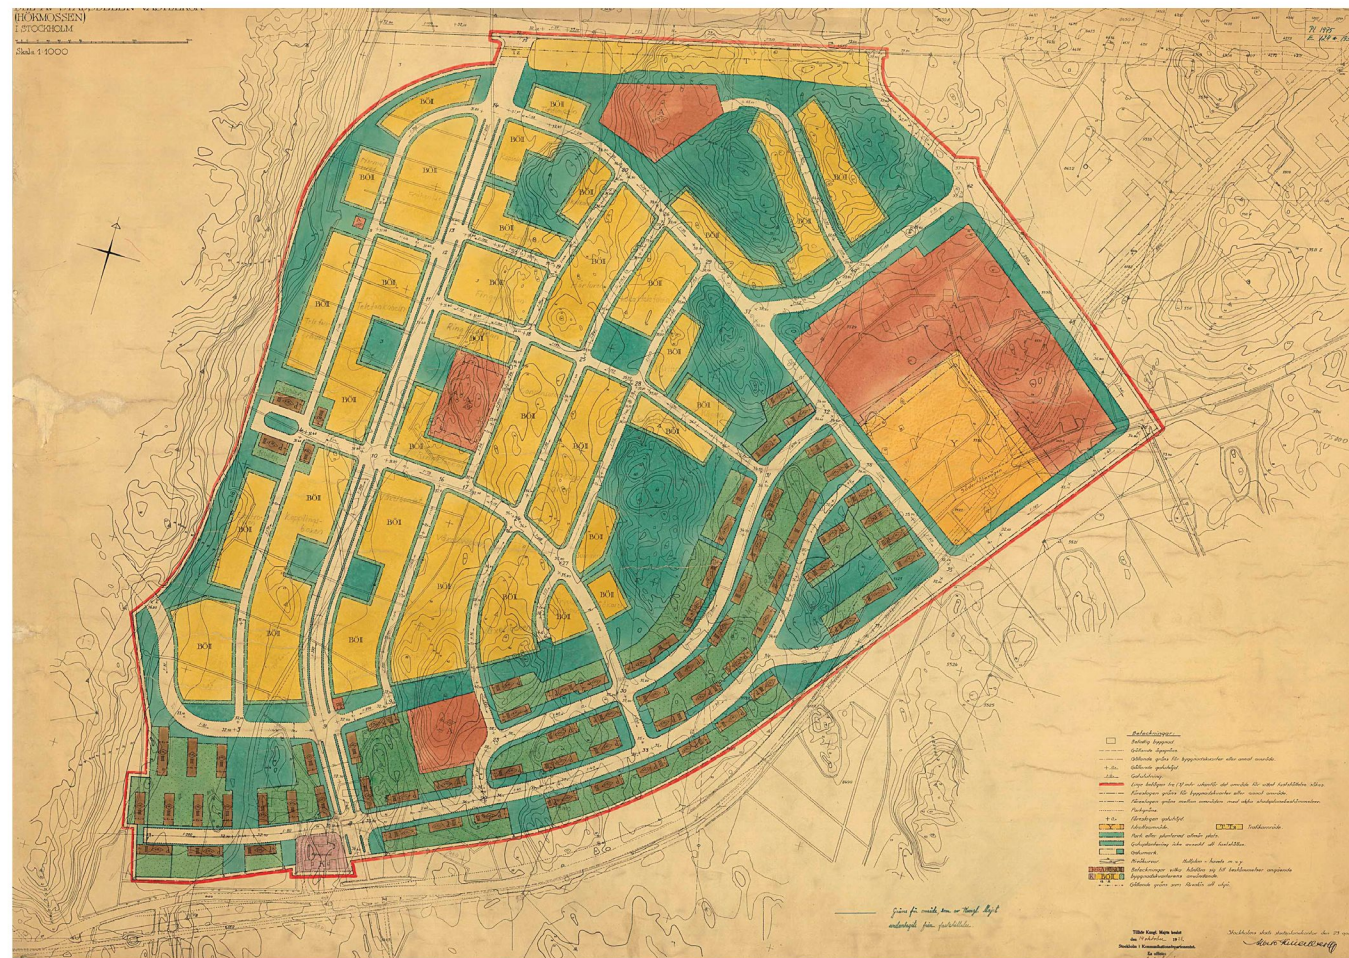
Stadsplan från 1938 som upprättades av Albert Lilienberg och Olof Holmberg.  
Källa: Stockholms stadsbyggnadskontor.

Den 23 april 1938 upprättades av Stockholm stads stadsplanekontor stadsplan "Del av stadsdelen Västbergs (Hökmossen) i Stockholm", PL1975 för området. Stadsplanen togs fram av Albert Lilienberg och Olof Holmberg. Planen omfattade hela området norr om Södertäljevägen och ända upp till dagens Telefonplan, samt från Hägerstensåsen i väst till Mikrofonvägen i nordöst. Hökmossens gård bevarades som kulturresevat i planen.

Hökmossen avsåg enligt planen att framför allt uppföras med småstugebebyggelse men dels även flerbostadshus i tre våningar mot Södertäljevägen, dels ett större område för allmänt ändamål i den östra delen. Det senare med avgränsade delar som endast fick upplåtas för idrottsändamål.

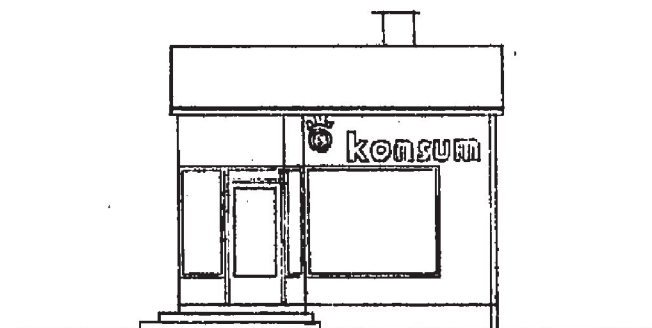
fasad mot Mejselvägen

T.h. Uppföranderitning daterad 1941.  
Källa: Stockholms stadsbyggnadskontor.

Ritningarna är daterade från november 1941 till januari 1942, och utförda av arkitekten Gösta Hedström. Ritningar visar att den ursprungliga byggnaden bestod av en smal rektangulär volym med sin långsida mot korpMossevägen. Butikens huvudentré låg i hörnet mot korsningen mellan KorpMossevägen och Mejselvägen.

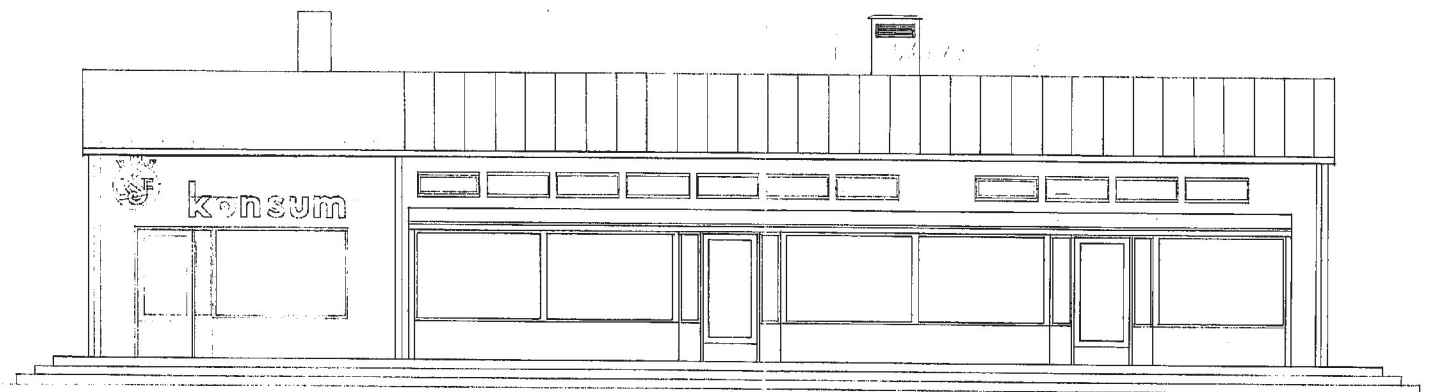
Nedan: Ritning utvidgning och uppförande av den typiska tre-delade butiken, 1942.  
Källa: Stockholms stadsbyggnadskontor.

Redan i maj 1942 finns ritningar som visar på ett förslag till en utvidgning av butiken. Även dessa ritningar är upprättade av Gösta Hedström.

Utökningen var typisk för kooperationens butiksutveckling. I samband med en utökning av varutyper vilket resulterade i den tre-delade butiken: med mjölk-, speceri- och charkbutik separerade och med tre skilda entréer.

Utformningen var tydligt i linje med Kooperativa förbundets standardbutikstyp. Detta tog sig uttryck i ett enkelt utförande och med några få formaccenter. Den nyuppförda byggnaden smälte med sin enkla utformning lätt in i omgivningens bebyggelsemönster.

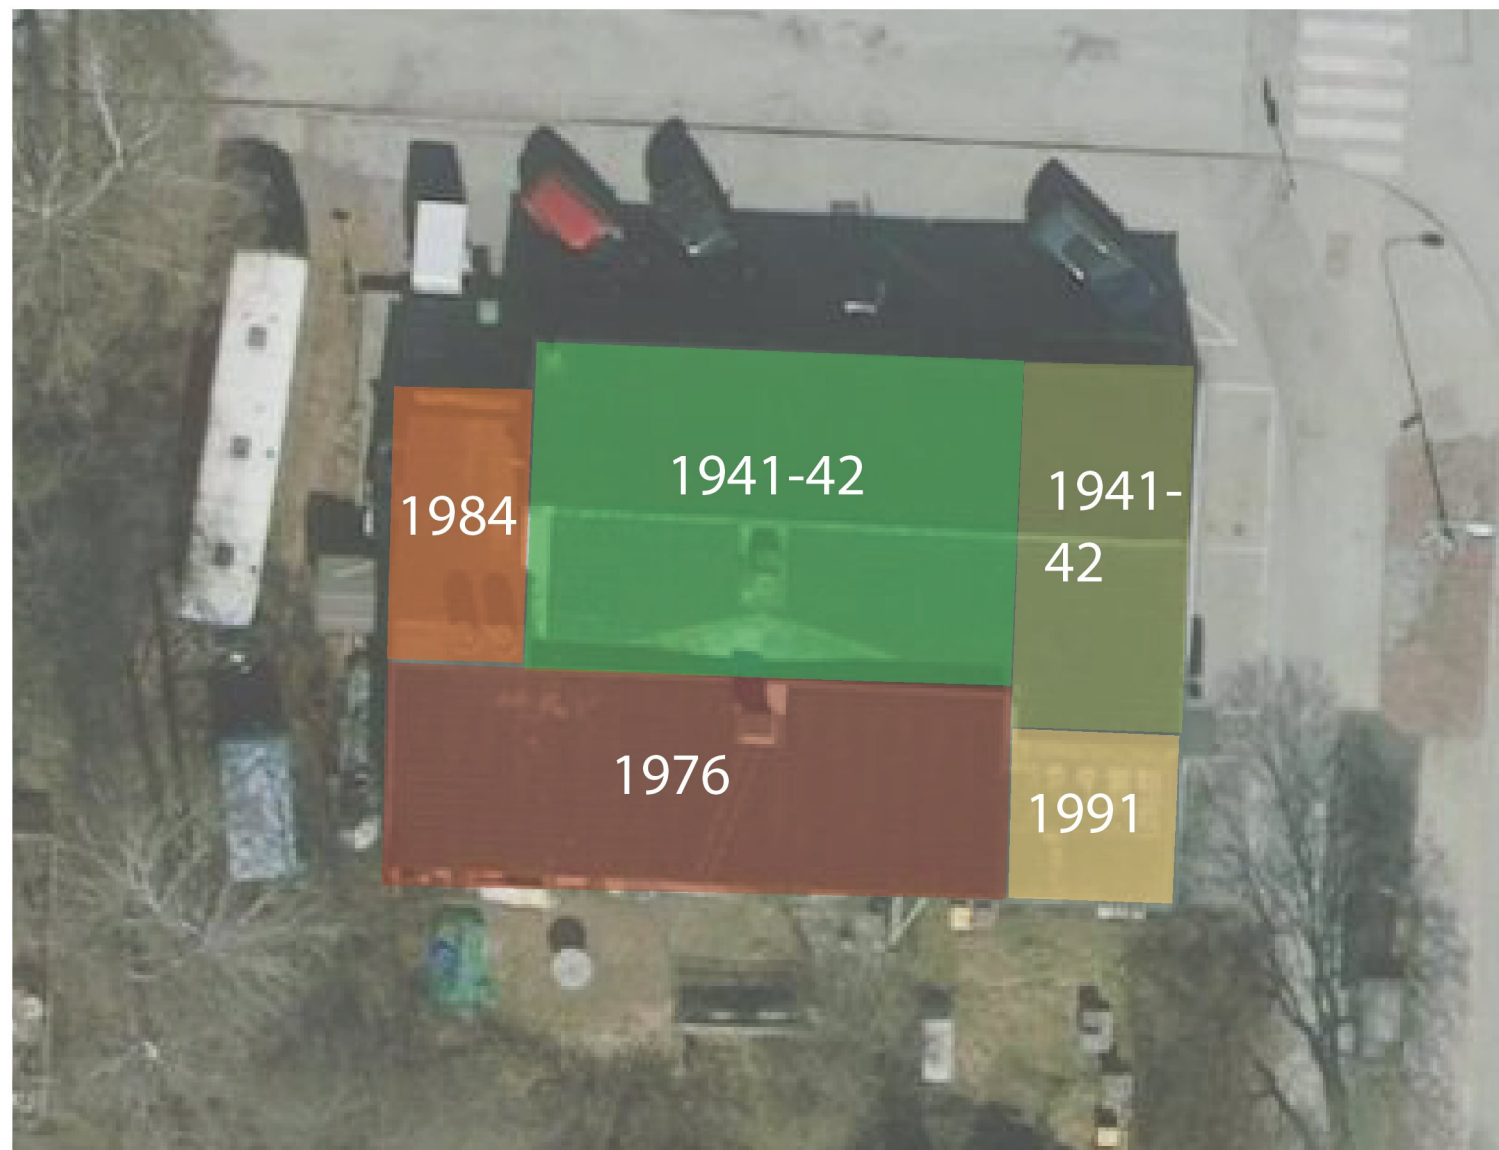
Utbyggnadsfaser med angiven ålder för nuvarande byggnadsdelar.

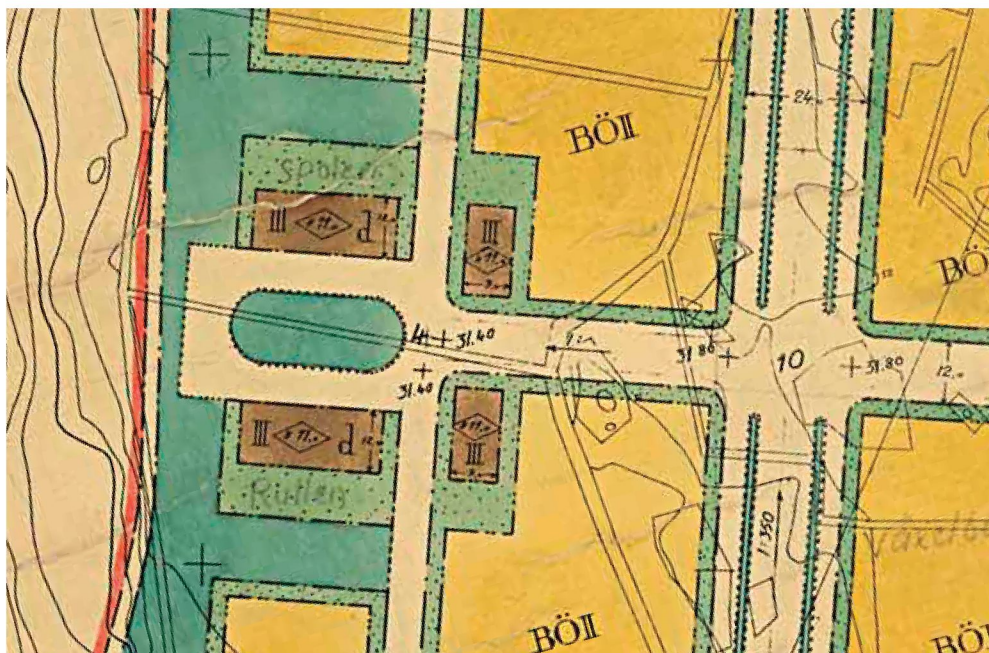
**1938 Stadsplan**

Stadsplanen visar den ursprungliga idén med gestaltningen av närmiljön, med en mindre samling av flerbostadshus i områdets västra del, tre våningar enligt plan. Inget av dagens parkmässiga kopplingar mot Hägerstensåsen synliggörs i planen.

Planen visar en helt symmetrisk struktur med flerbostadshus som föreslås i tre våningar. Platsen mellan husen planerades som grön yta. Lilla d anger att minst ett rum i varje lägenhet skulle förläggas mot söder.

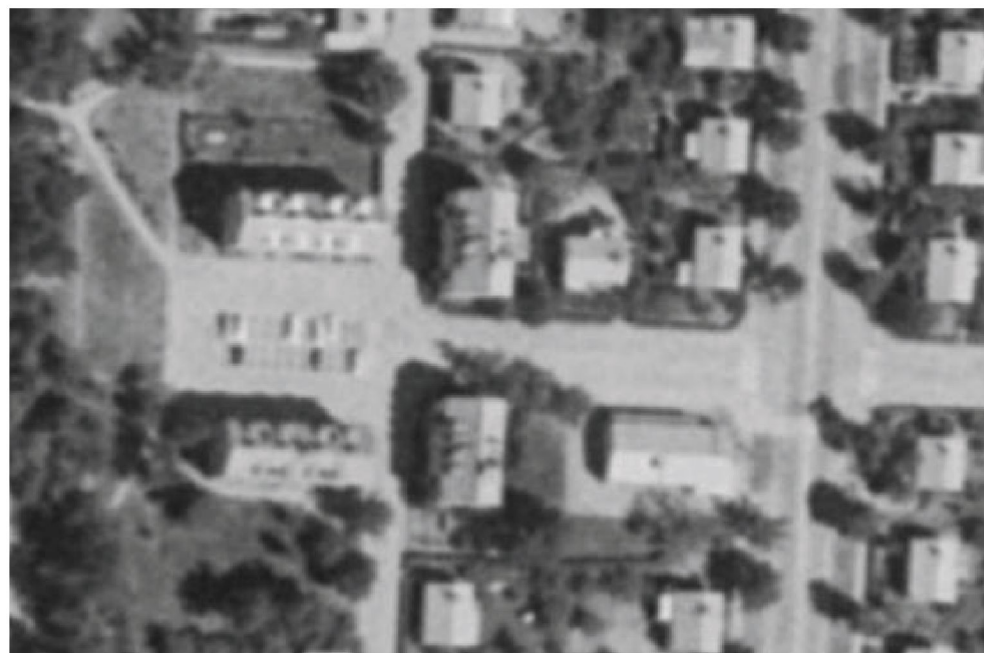
**Ortofoto ca 1975**

Stadsplanen är här fullt utbyggd och konsekvent efterföljd. På den öppna platsen mellan flerbostadshusen har en parkeringsplats anlagts.

Park och gångstigar som kopplade ihop området med Hägerstensåsen framgår.

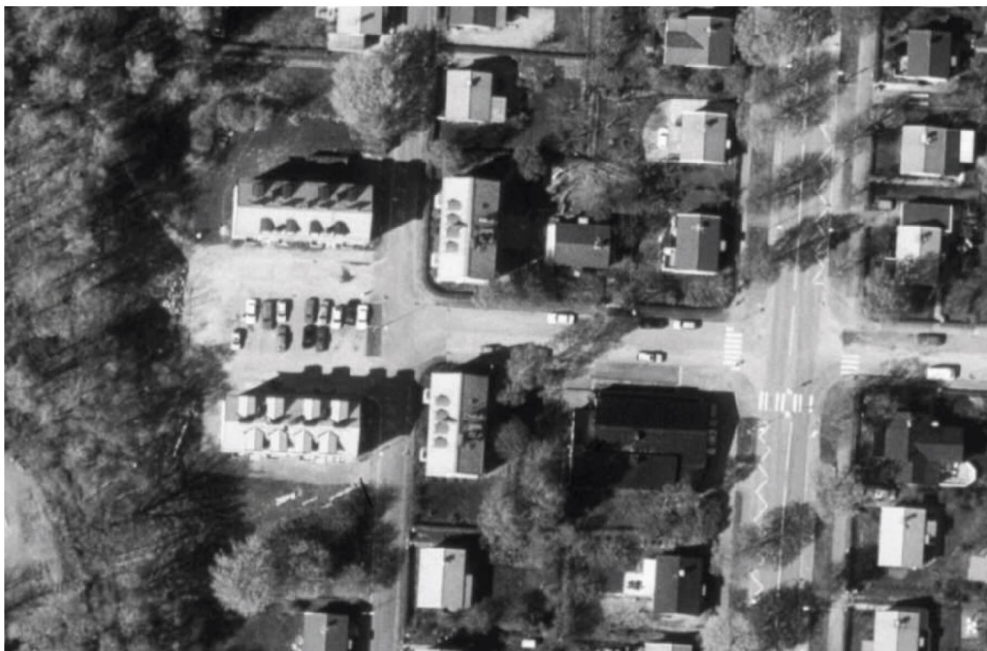
**Ortofoto ca 1995**

Ingen större förändring jämfört med 1975. Kopplingsboxen 26 är tillbyggd med verkstadsdel mot söder.

Även tillbyggnader på ett par av småhusen framgår.

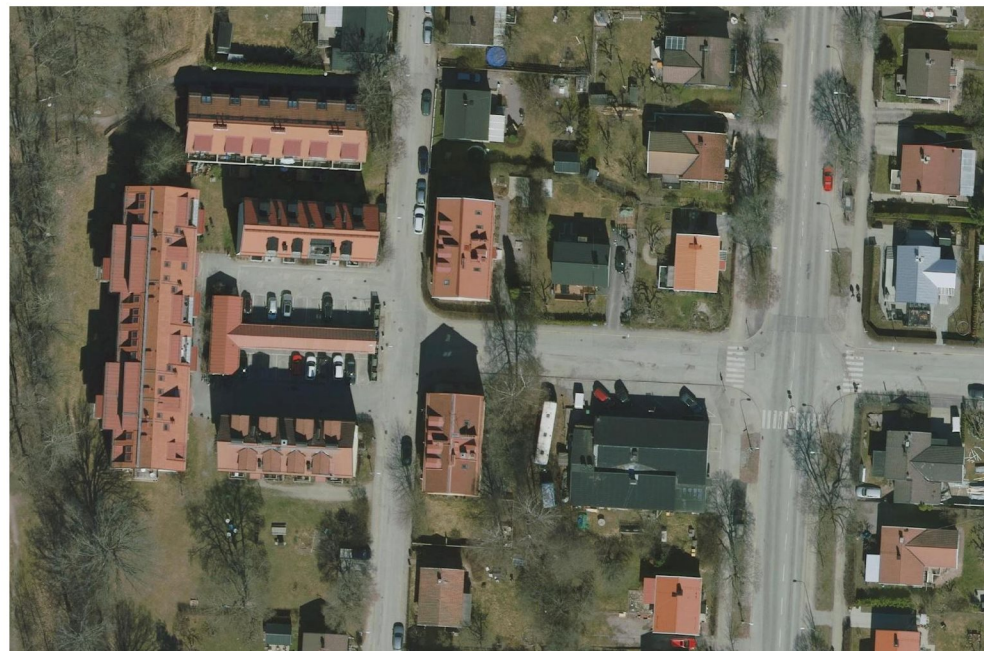
**Ortofoto ca 2019**

Flerbostadshus i fonden av Mejselvägen mot Hägerstensåsen har tillkommit. Även radhusen på den norra sidan av tidigare flerbostadshus har tillkommit.

Förrådslänga har uppförts centralt på den tidigare parkeringen.

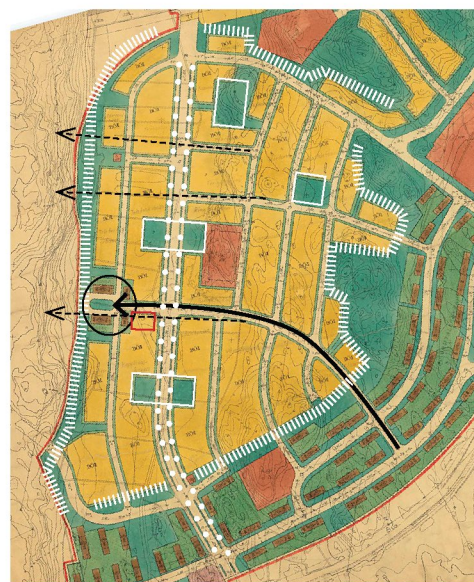
Strukturerande element i stadsplanen från 1938.

- Stadsplanen har ett tydligt stadbyggnadsgrepp med ett fåtal strukturerande element. Stadsplanen är konsekvent genomförd och tydligt avläsbar i dagens stadsbild.

- Bebyggelsen följer dalbotten medan omkringliggande slänter lämnats obebyggda. Mellan olika typer av bebyggelsegrupper finns sparade stråk med park- och naturmark.

- Gatorna är orienterade i nord-sydlig eller öst-västlig riktning. Långa siktlinjer ges mot Hägerstensåsen från de öst-västra vägarna.
- En tydlig huvudgata – KorpMossevägen – går rakt genom området. Gatan särskiljer sig genom uppvuxna alléträd som står i grönremsa mellan gångbana och gata. Flera olika träddarter förekommer i allén.

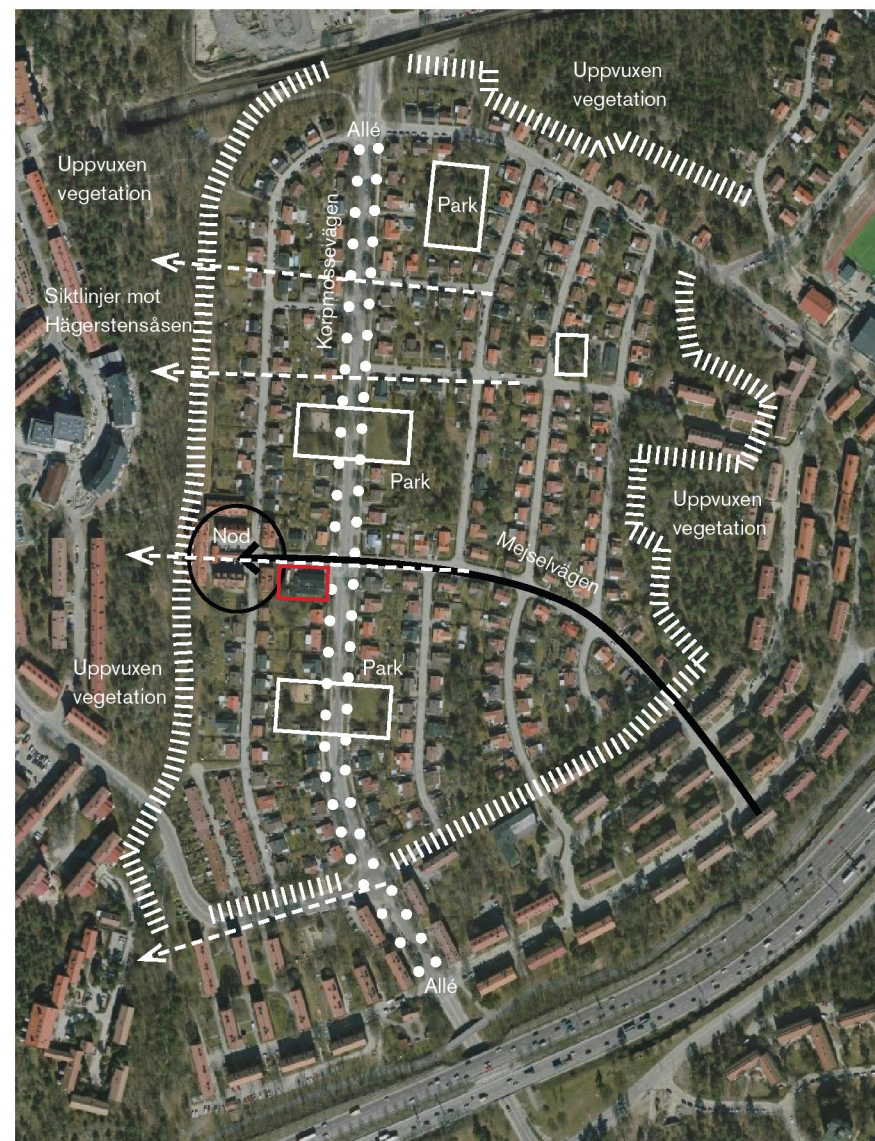
Illustration hur den äldre stadsplanen är avläsbar i dagens stadsbild.

- Ursprungligen mötte Mejselvägen Hägerstensåsens slänt i en öppen platsbildning. I gatans slut tog parken vid och ett anslutande gångstråk förlängde stråket upp mot åsen. Under senare tid har ett nytt flerbamiljshus i tre våningar uppförts i fonden av gatan och platsen bebyggts med komplementbebyggelse. Gångkopplingen upp på åsen finns kvar, men i ett mer undanskymt läge längre norrut, bakom husen.

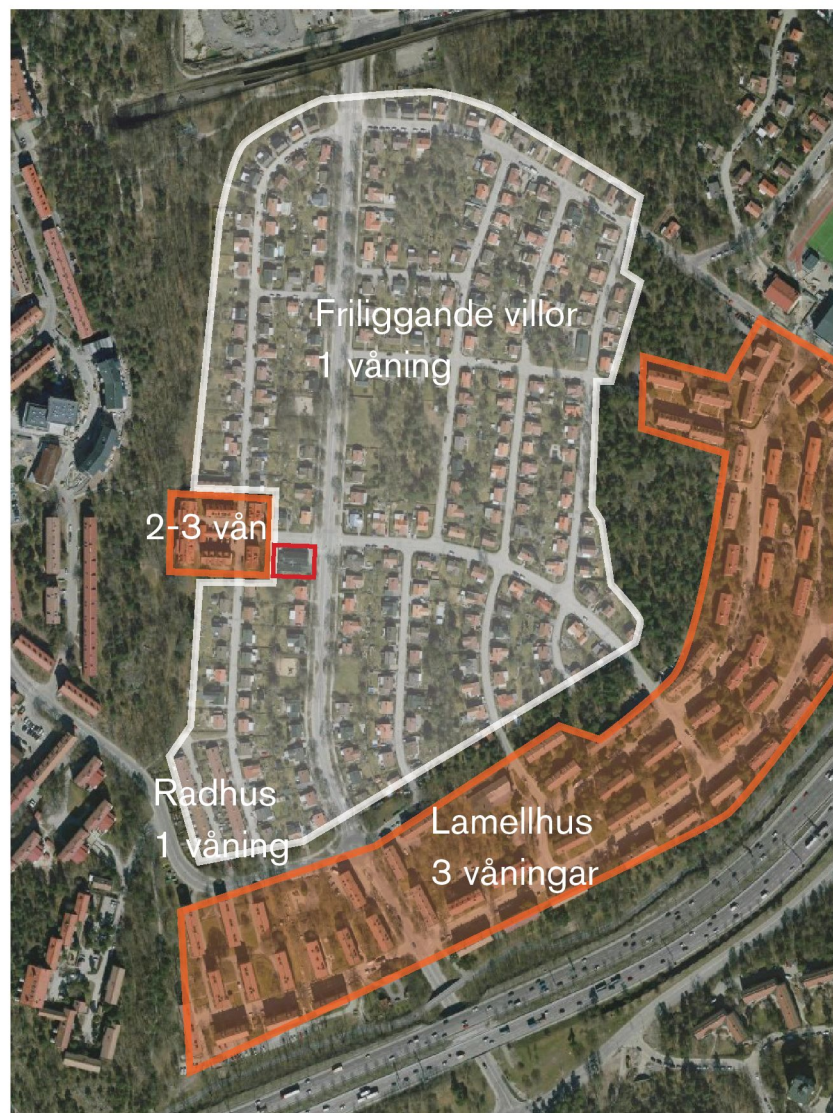
Bebyggelseområden med sammanhållen skala och bebyggelsetyp.

- Bebyggelsens höjdskala följer topografin och tydliggör därmed densamma. Bebyggelseskalan är konsekvent utförd över stora sammanhållna ytor och tydligt definierade ytor.

- Dalens lägsta delar är bebyggda med enfamiljshus. I sydväst finns ett fåtal radhus, även de i en våning. Ett fåtal villor i 1,5–2 våningar förekommer, främst i övergången mot skogen i öster.

- Flerfamiljshus i form av fristående lameller ligger i ett sammanhållet område i söder och i öster. Bebyggelsen är uppförd som hus i park med en stor andel sparad naturmark.

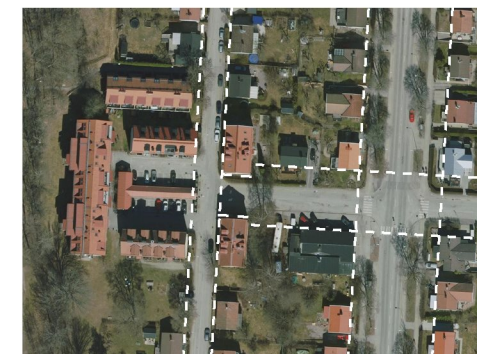
Husens placering mot gata. Huvudgatan har ett bredare avstånd mellan husen på ömse sidor gatan än mindre villagator.

- Villorna har en styrd placering på tomten, parallellställda och med genomgående lika avstånd mot gatan.
- Gatornas dignitet avspeglas i bredden mellan villorna på ömse sidor gatan.
- En smal trädgårdsremsa mot gatan och låga, klippta häckar som avgränsar tomten är ett genomgående karaktärsdrag. Ibland förekommer låga murar för att ta upp höjdskillnader.
- Även flerfamiljshusen inordnar sig i den överordnade placeringen med likvärdig placering tillbakadragen från gatan.
- Lamellerna i slutet av Mejselvägen placeras närmre gatan än intilliggande villor och blir därmed mer visuellt framträdande i gaturummet, och markerar platsen nedan Hägerstenåsen.

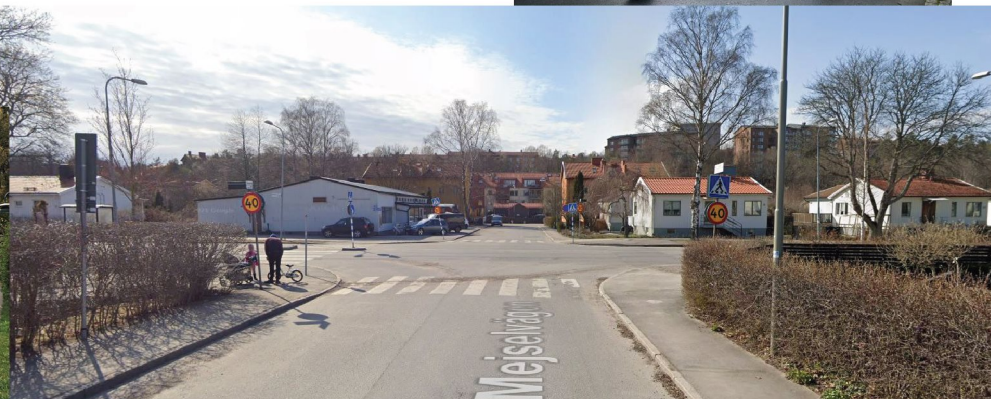
Byggnaden på Kopplingsboxen 26 inordnar sig i villaområdets höjdskala och placering. Flerfamiljshusen i bakgrunden skapar ett kontrasterande stadsrum som nod i slutet av Mejselvägen. Bakom husen tecknar vegetationen längs Hägerstensåsen fond mot dalen. Senare tids bebyggelse och tillägg på åsen bryte skalan på ett radikalt sätt.

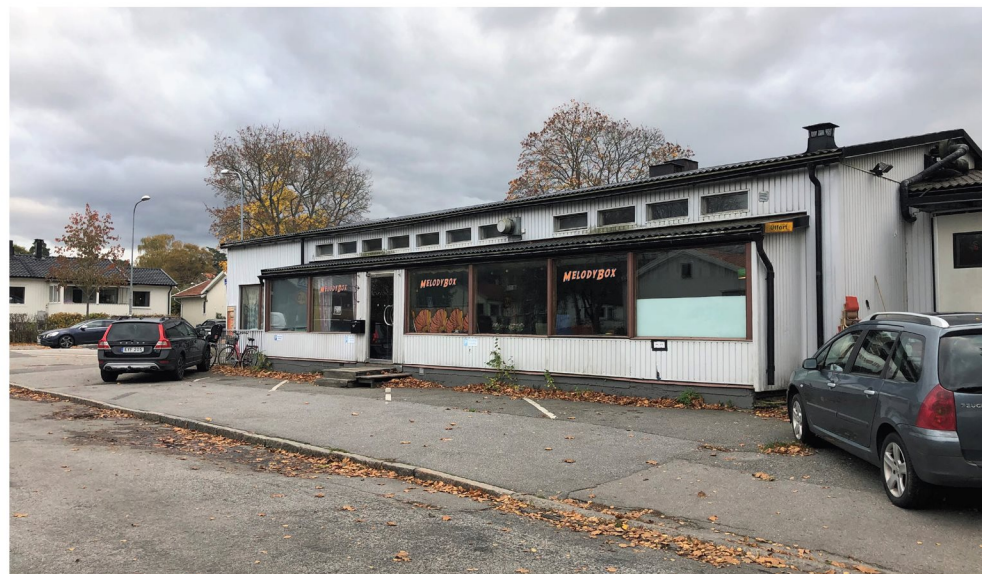
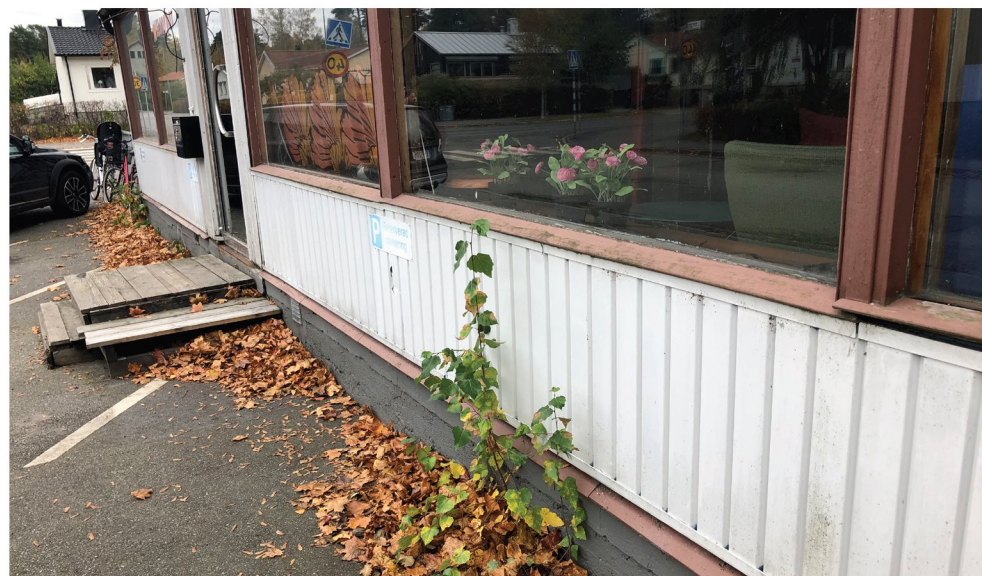
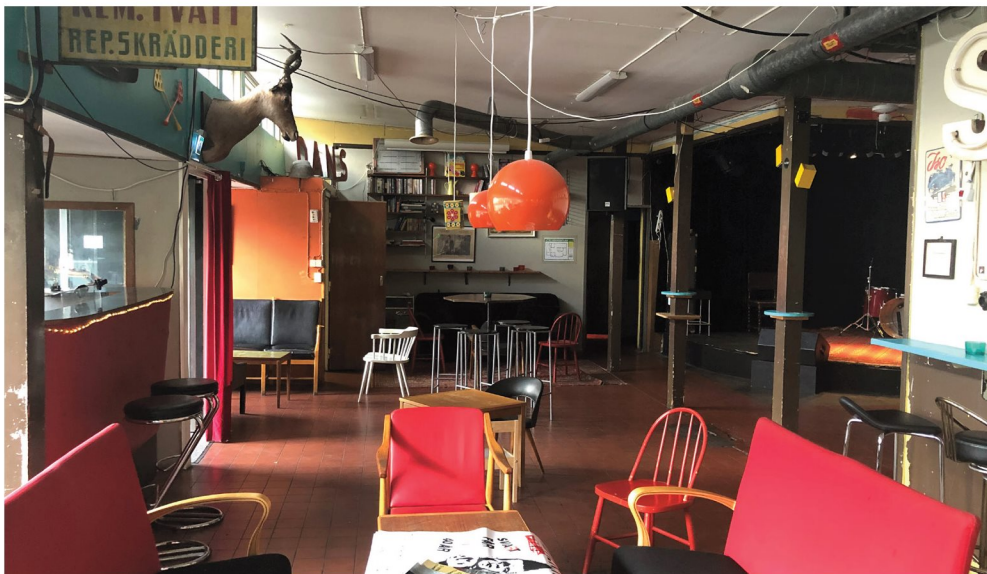
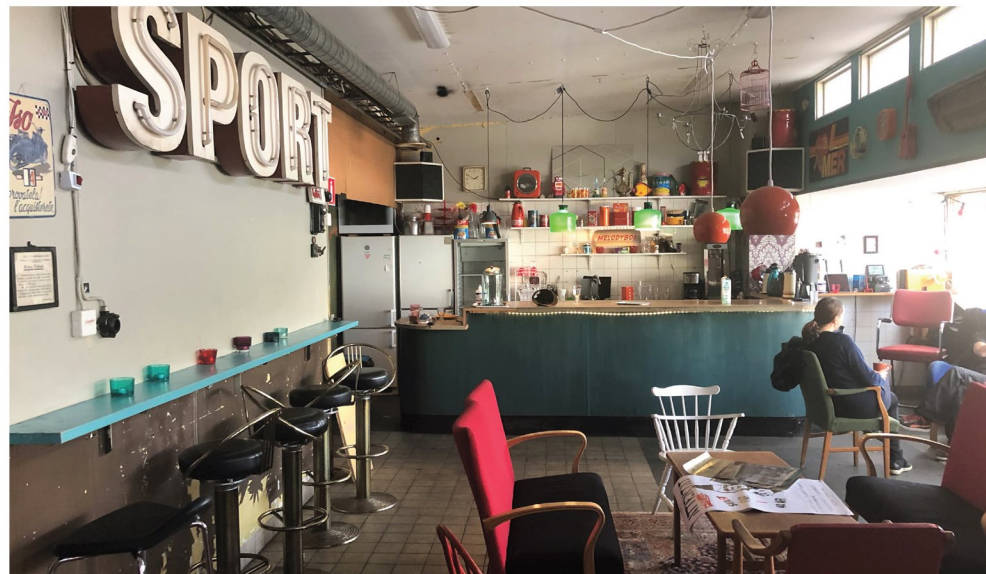
Byggnaden står på en betongsockel och har en fasad av dels vit träimiterande plåt, dels en bred locklistpanel av trä.

Den norra fasadens består till stor del av ett uppglasat f.d. skyltfönsterparti. I detta parti finns en enkel huvudentrédörr i glas och metall.

Byggnadens södra fasad är byggnadens baksida. Den domineras av tillbyggnaden för verkstaden från 1970. Byggnadens västra fasad har även den en påtaglig baksideskaraktär.

Samtliga fönster på byggnaden är av enlufstyp och tillkomna under senare tid. Eventuellt är detta undantaget skyltfönster och ligande fönster i fasaden mot norr, där vissa fönster kan vara äldre.

Taktäckningen är av tegelimiterande svart plåt.

Idag finns ett enkelt entrésteg mot norr och en ramp mot öst, båda av trä.

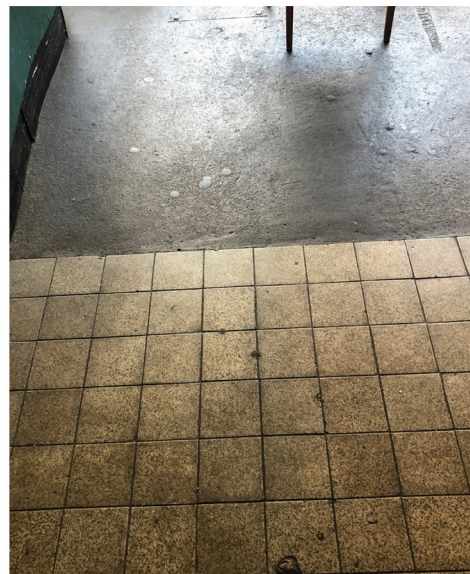
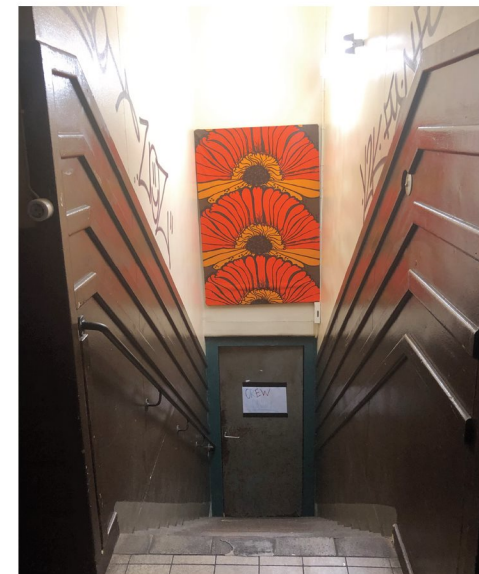
Liksom exteriören så präglas interiören idag av de flera sentida om- och tillbyggnaderna.

Golven består av en blandning av klinker, rå betong och parkett. Väggarna är av trä och kakel.

Nuvarande karaktär är i huvudsak tillkommen från 1970-tal och senare. Av den ursprungliga och senare butiksinredningarna finns i princip endast spår av kakel på väggar och klinker på golv bevarat.
