# Farfarstjapan 2

Stureby, Stockholm

Kulturmiljöutredning

2022-06-29

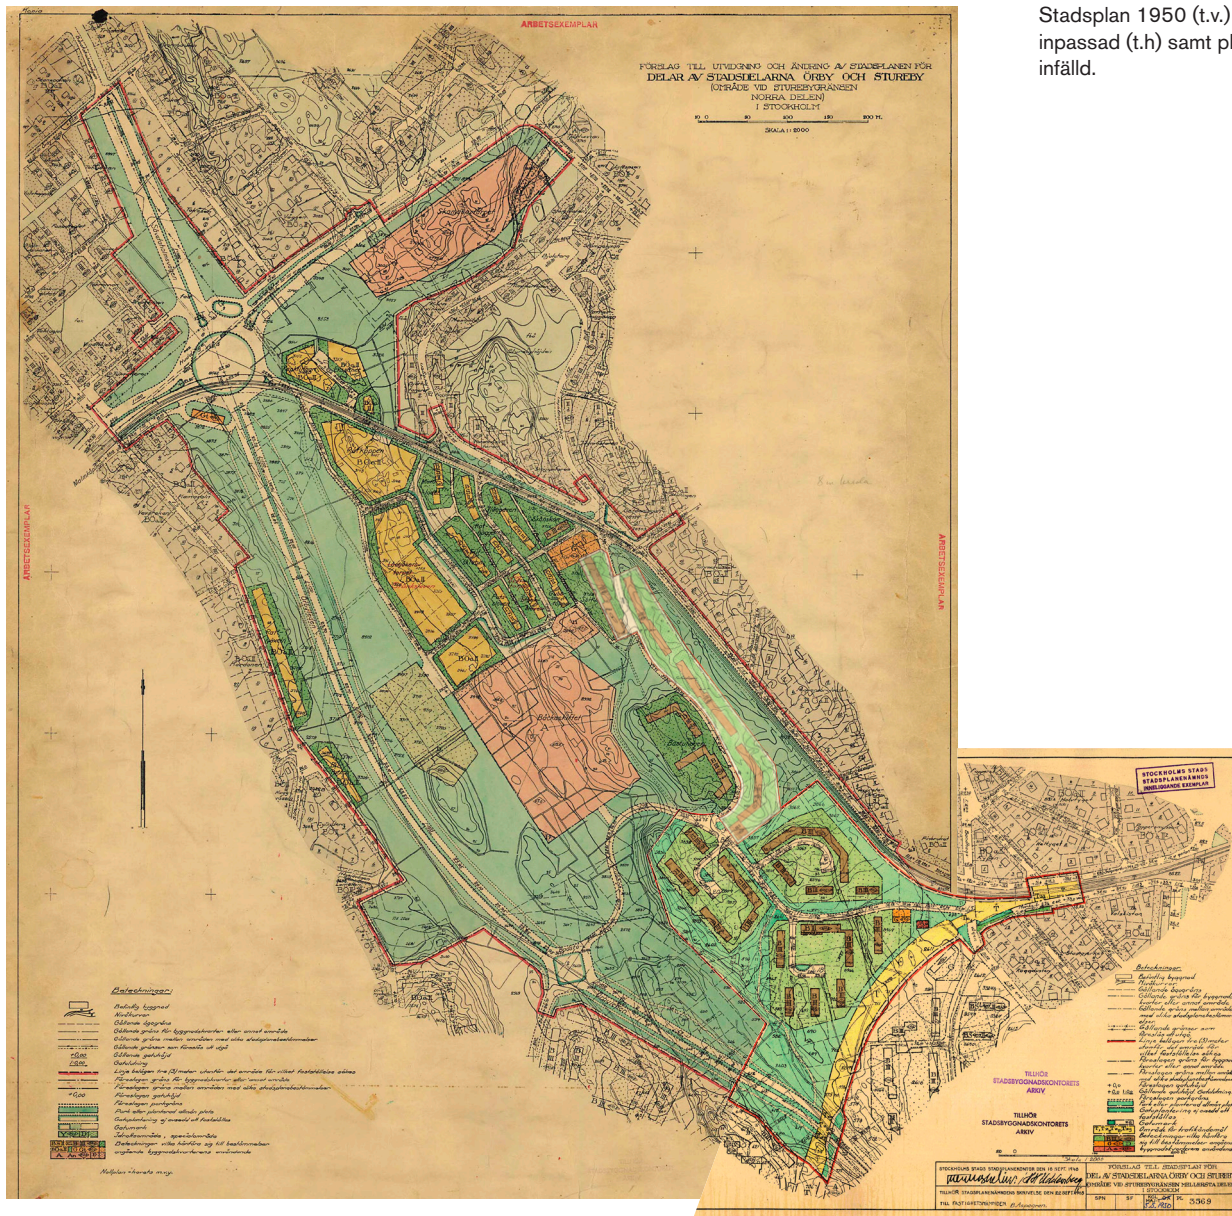
Stadsplan 1950 (t.v.) med planen från 1948  
inpassad (t.h) samt planen för Farfarstället (1951)  
infälld.

Den stadsplan som omfattar hela flerfamiljshusområdet som Farfarstappan är en del av upprättades 1950 och kan beskrivas som en liten grannskapsenhet och är liksom den tidigare signerad Sven Markelius m.fl. Planen bestod av lamellhus i tre våningar, ett mindre parti radhus i två våningar, villatomter i dalgångarnas slutningar, en ny folkskola, en flickskola och ett mindre handelscentrum i anslutning till flerfamiljshuset. Planen har likt samtida planer en stor del sparad naturmark i anslutning till den nya bostadsbebyggelsen.

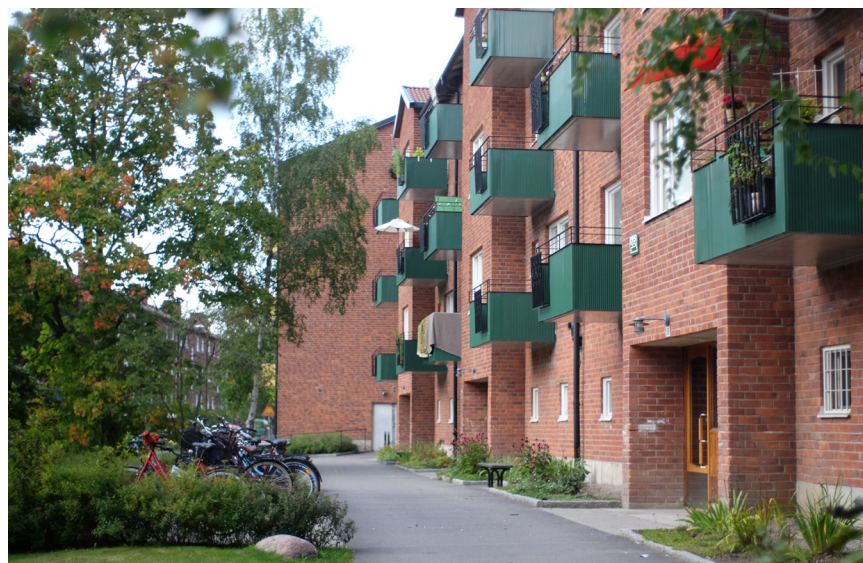
Välbevarad bebyggelse längs Bastuhagsvägen, med ursprungliga balkongfronter och hög grad av detaljering. Husen ligger indragna från gatan med grön förgårdsmark och är sammankopplade i långa band.

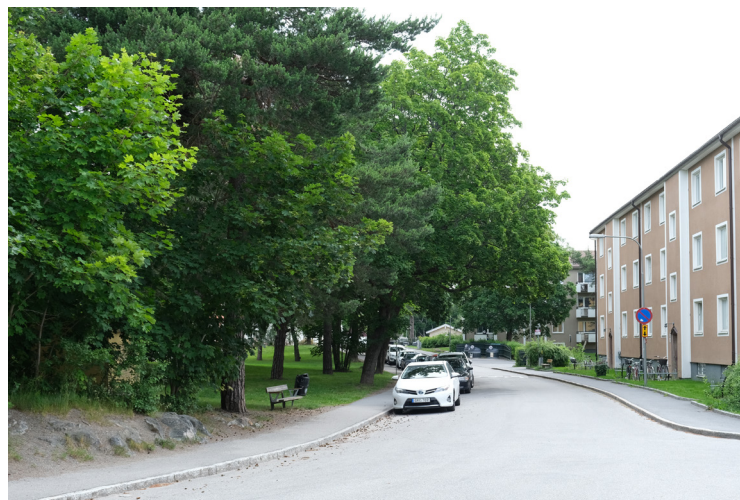
Planterade lönnar utgör karaktärsträd längs Bäckaskiftsvägen.

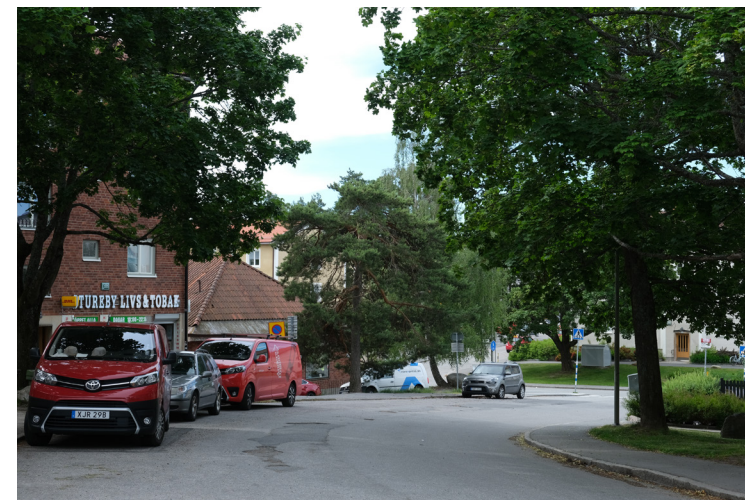
Bebyggelsen följer terrängen och området karaktäriseras av en stor mängd sparade träd, i bilden representerat av den knotiga tallen.

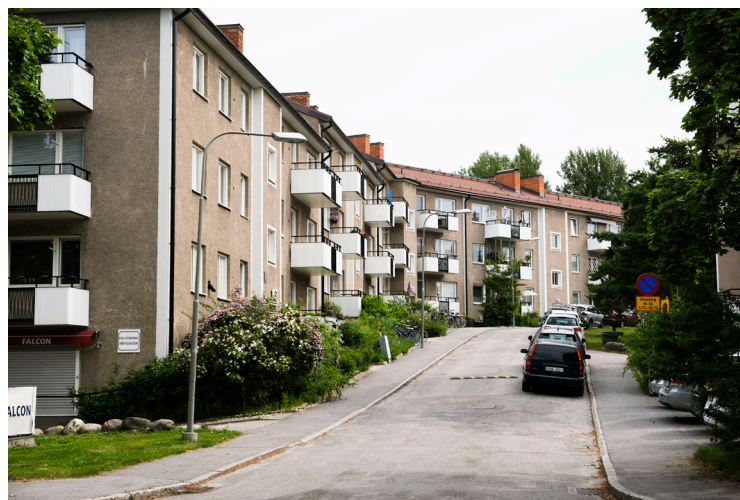
Lamellhusen håller samma trevåningsskala över hela stadsdelen.

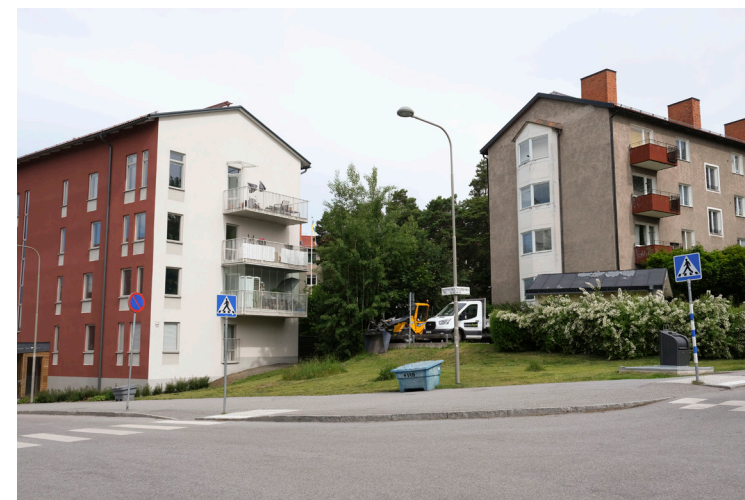
Möte mellan 1950-talets smalhus till höger och ett sentida utfört förtättningsprojekt till vänster. Notera skillnaden i våningsantal, tjocklek på byggnaderna, detaljeringsgrad, balkongstorlek och markbehandling i direkt anslutning till byggnaderna.

Förtätningsprojekten har ofta ambitionen att hålla nere byggkostnaderna för att lägenheterna ska kunna hålla rimliga hyror. Detta tas sig till uttryck i att byggnaderna ofta får fler våningar än den ursprungliga bebyggelsen, fasader putsade med cementbaserat bruk och en lägre grad av detaljering, samt underordnad markbehandling. I kombination med moderna byggnormer och krav som påverkar exempelvis husbredder och balkongstorlekar så upplevs förtätningsprojekten som mindre kvalitativa än områdets ursprungliga 1950-talsbebyggelse.

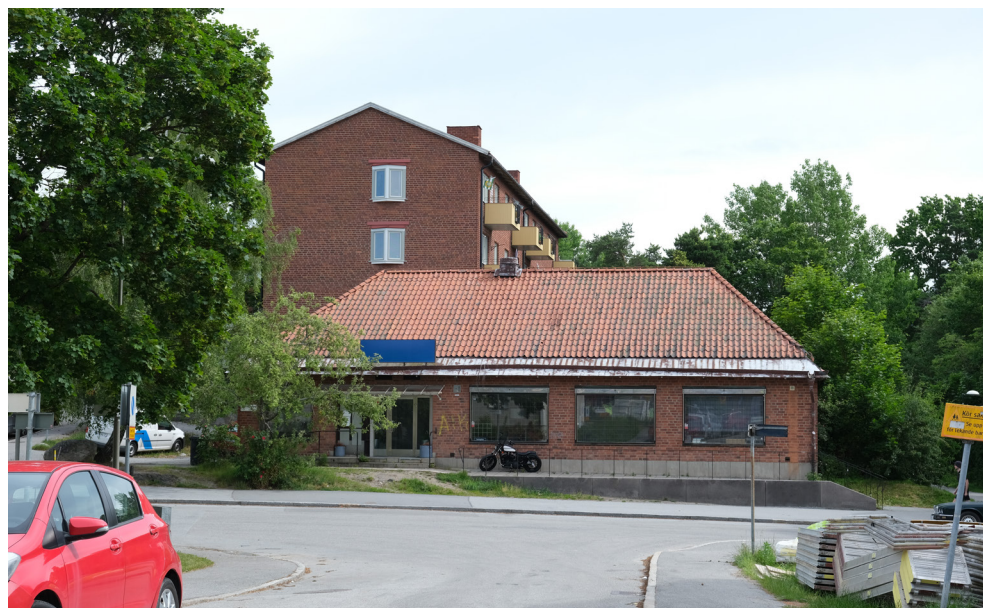
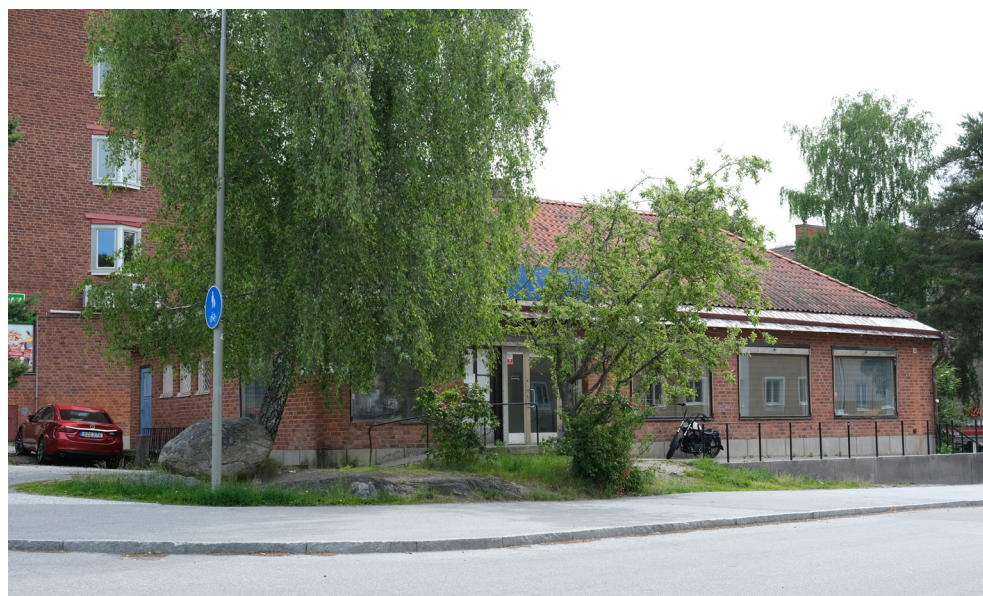
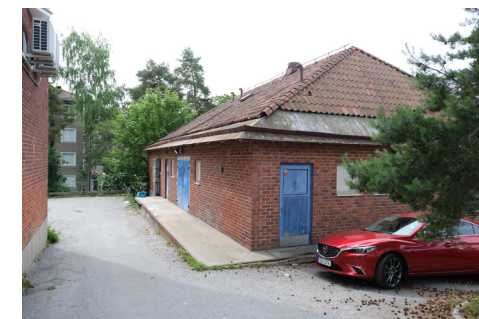
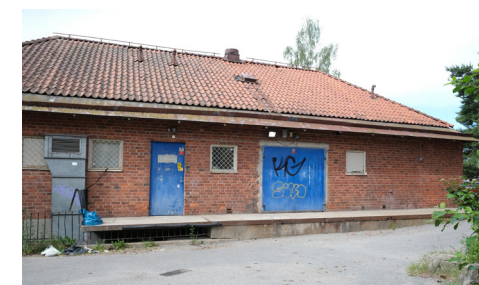
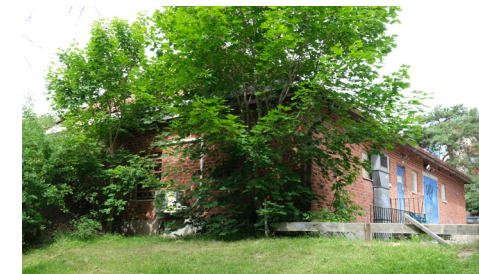
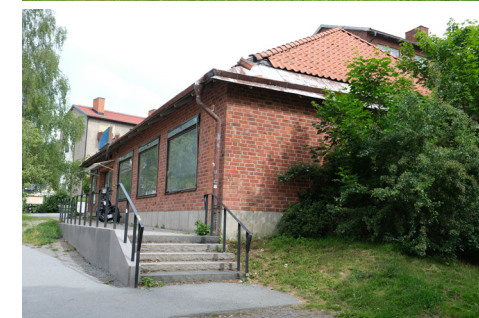
Den före detta butiken har en sockel i gjuten betong med lodräta ritsar. Fasaderna är utförda i rött tegel med stor variation i färgskiftningar.

Entrén är sentida i aluminium. Övriga dörrar är generellt sentida med två undantag; mot norr och till källaren sitter karosseridörrar, möjligtvis ursprungliga. Entrén nås via en granittrappa som är relativt nytillkommen.

Skyltfönstren är ursprungliga i brunmålat trä med inbyggda markiser. På baksidan finns mindre enluftsfnster av vitmålat trä.

Taket är ett så kallat tälttak i plåt med tegeltäckning.
