Klubbacken med Brådstupsparken

Kulturmiljöutredning

Reviderad 2022-07-08

Nyréns Arkitektkontor

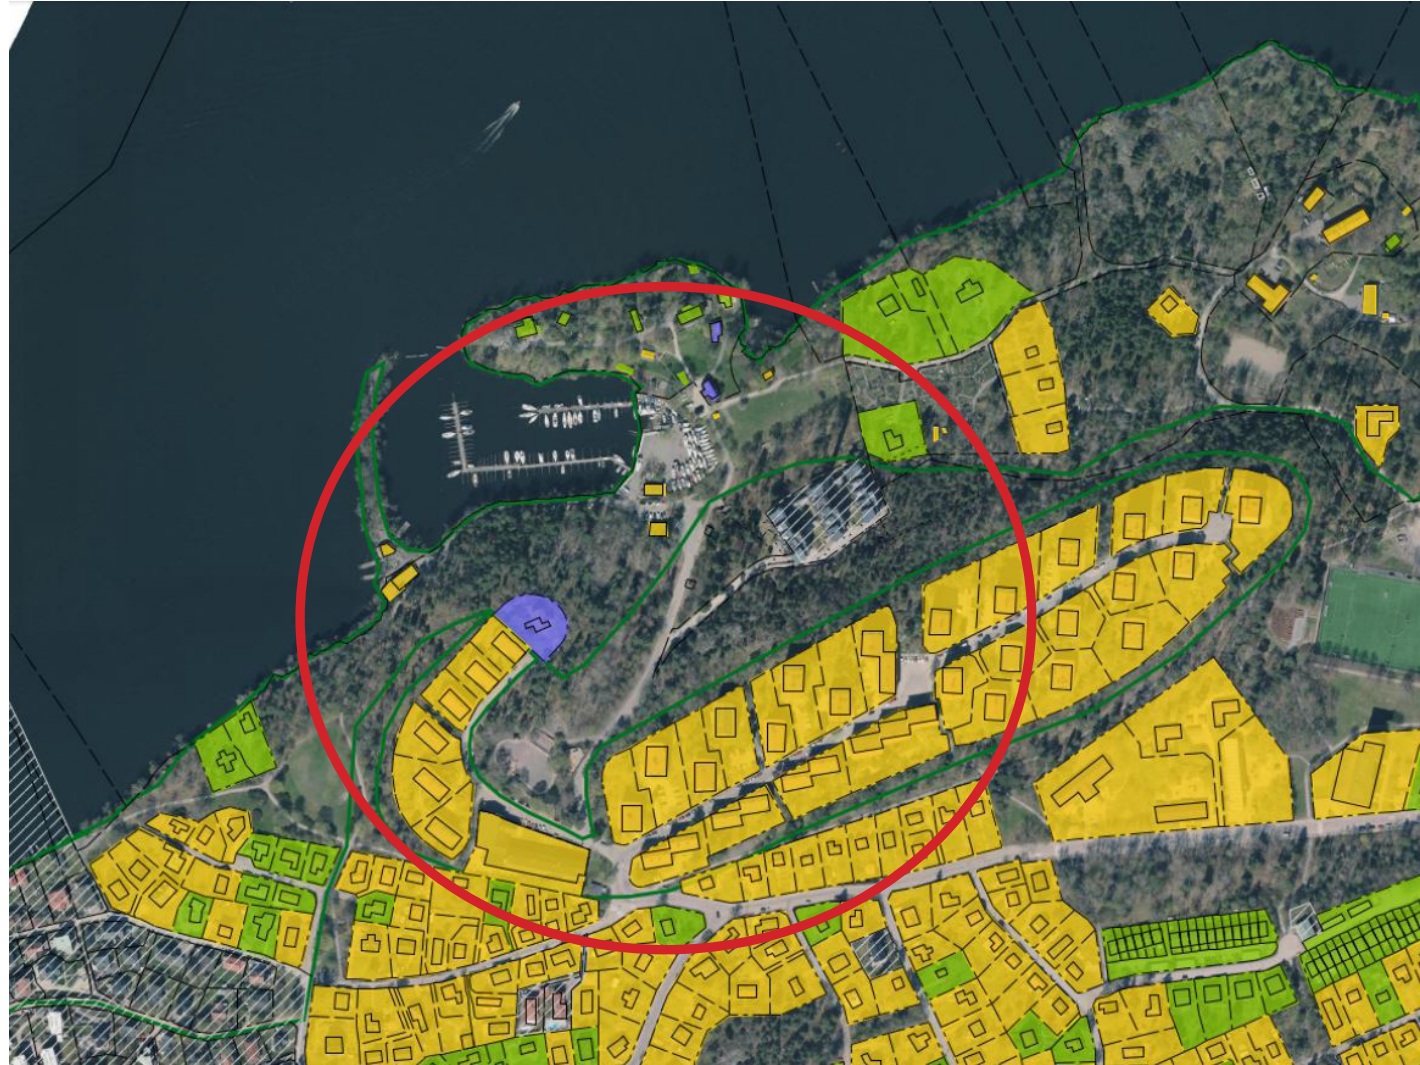
Stockholms stadsmuseums klassificeringskarta.
Ungefärligt utredningsområde markerat med röd ring.
Källa: Stockholms stad, DpWebmap.

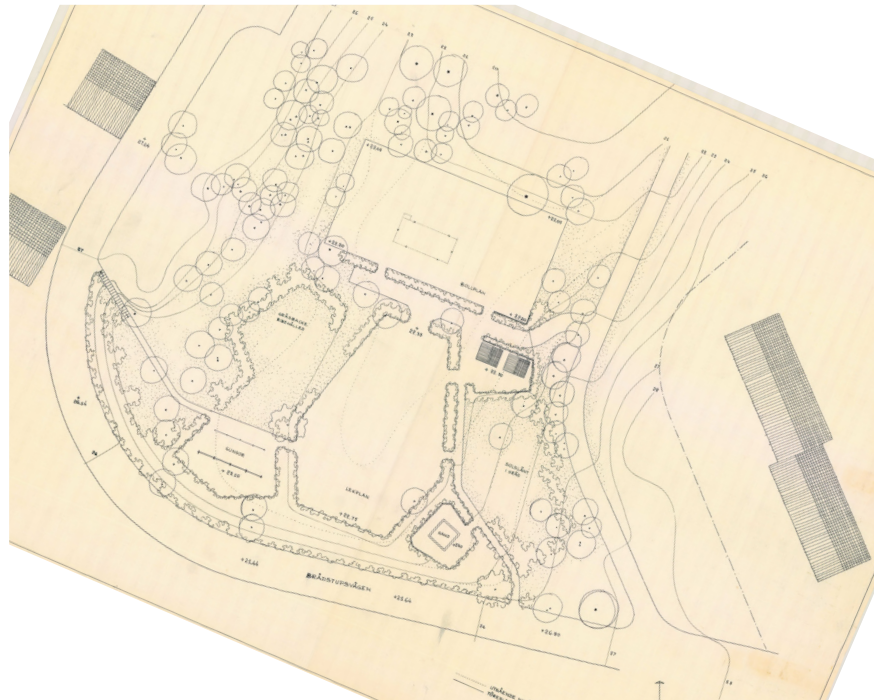
Förslag park 1949, Anton Paulsson och Holger Blom.
Källa: Stockholm stads parkarkiv

delvis till parkmark med lekpark, planterade träd och stora inslag av naturmark enligt Stockholmsstilens ideal. Det tidigaste förslaget på en parkritning är daterat 1949 och är signerat av **Anton Paulsson**. Det finns även en text "Utsättes på plats" (Holger Blom), vilket sannolikt visar att förslaget inte gick att genomföra och fick då ritas om två år senare. Ett senare förslag, daterat 1951 och utförd av Anton Paulsson och **Erik Glemme (1905-1959)** bär dock på fler likheter med hur parken ser ut idag: den yttre formen, den stora hårdgjorda centrala öppnas vistelseytan, den geometriskt upphöjda och med granitmurar avgränsade ytan, trappförbindelse i väst, inplanterade träd och ytan för gungor och sittmöbler. Enligt B Asker anlades Brådstupsparken, 1953.

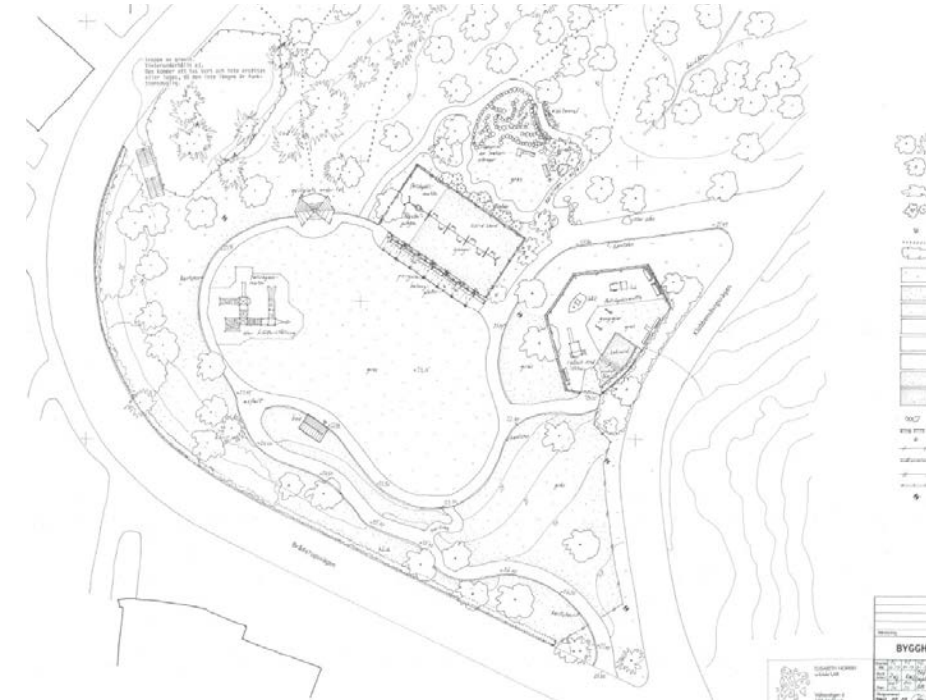
Bygghandling, Brådstupsparken, Illustrationsplan, godkänd juli 2002. Upprättad av Elisabeth Norrby.
Källa: Stockholm stads parkarkiv.

Lekplatsen upprustades år 2002 i syfte att försköna, förbättra och öka tillgängligheten till parken (enligt Parkplan Hägersten). Ritningar upprättades av arkitekten **Elisabeth Norrby**. Åtgärderna omfattade bland annat justeringar av gräs- och grusytor, en utökning mot norr med en stenlabyrint och parksoffor, nya gungor och en stor klätterställning, en ny grill- och raststuga och pergola. En av de största förändringarna var nya gångvägar i parkens södra del med en ny entré till lekparken från Brådstupsvägen. Parkens och lekparkens övergripande struktur behölls intakt i samband med åtgärderna.

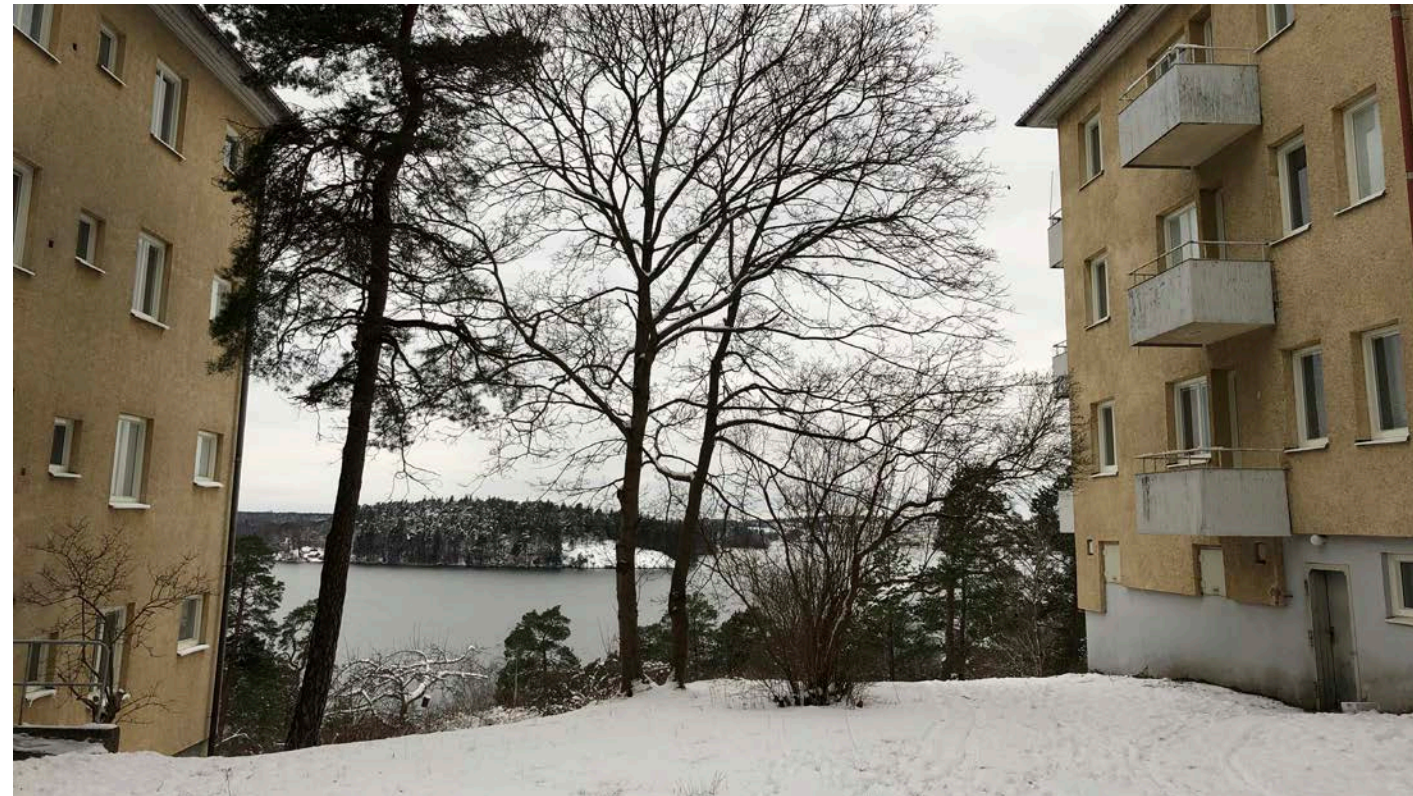
Centrumanläggningen med bostadshus på Bellamnskällan 11 präglas av funktionalismens strama former och en utformning styrd efter dess funktion. Anläggningen består av fyra sammanbundna byggnadskroppar som skiljer sig i volym och utformning. Framför smalhuset finns en altan på garagetaket. Smalhusets och altanens gavel mot öst ger en viss avskärmande effekt idag.

Bellmanskällan 11 utgör ett centralt inslag i Klubbbacken och förankrar området planmässigt. De fyra byggnadsvolymerna har skickligt utformats och anpassats till platsen och dess funktion.

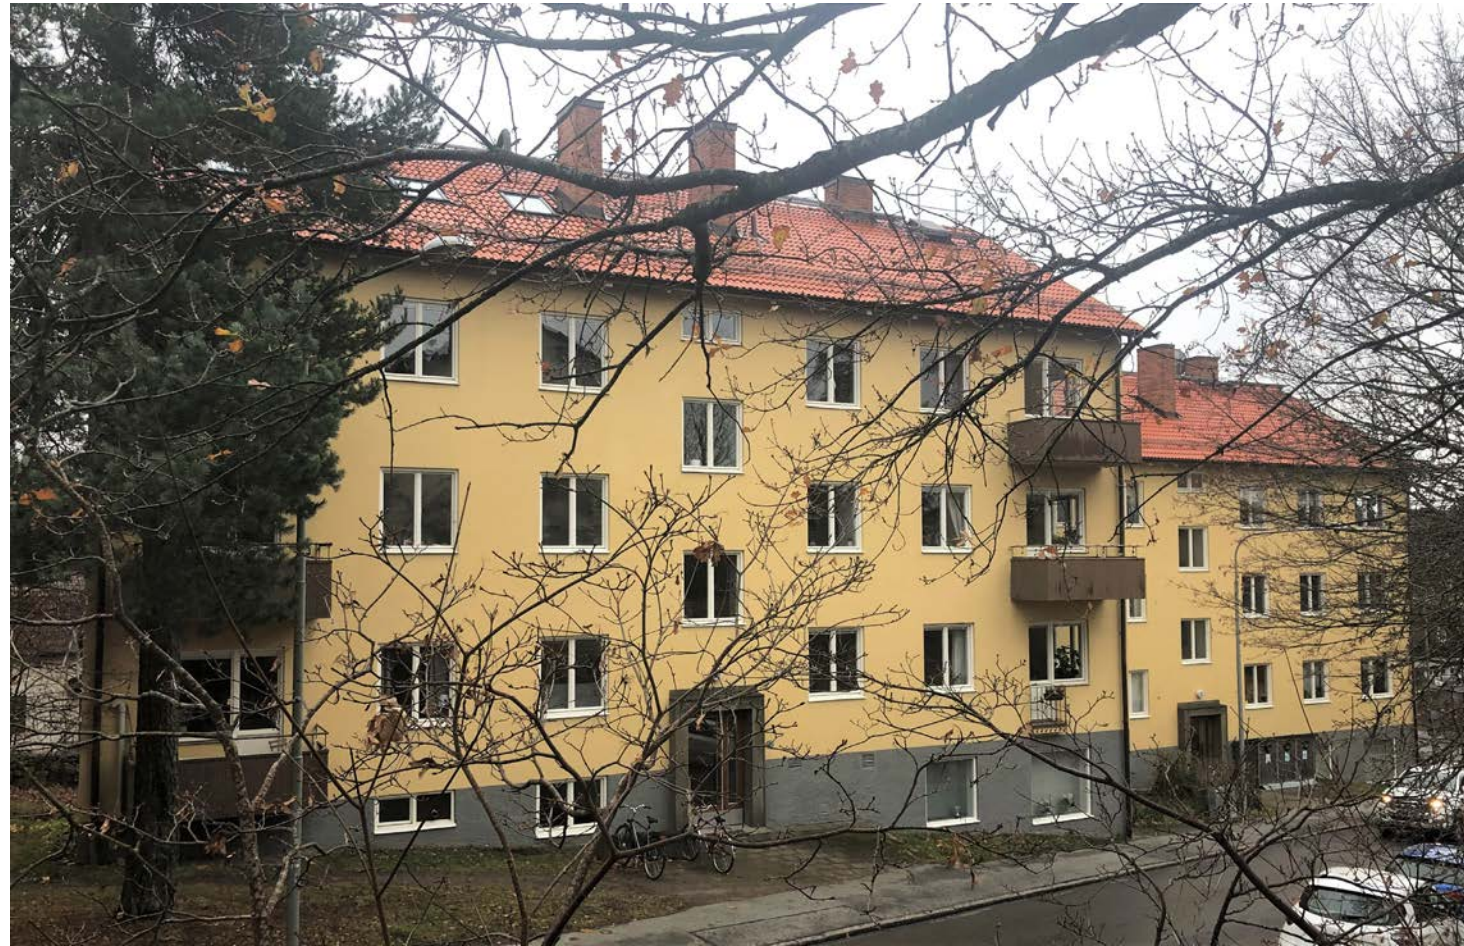
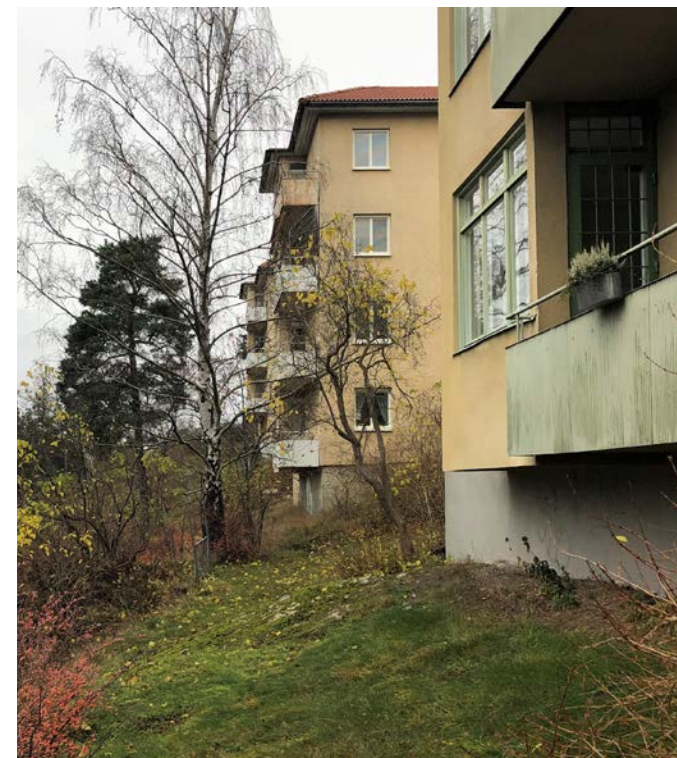
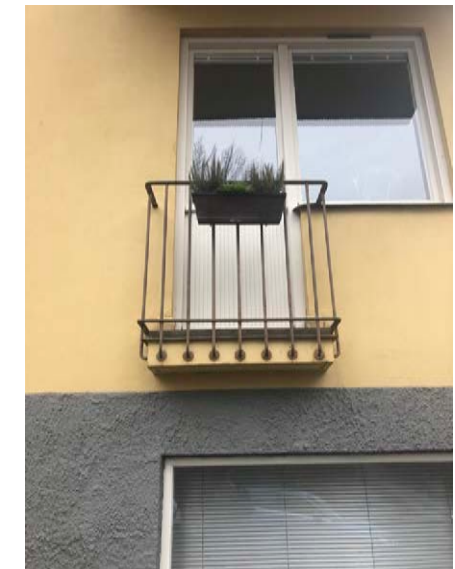
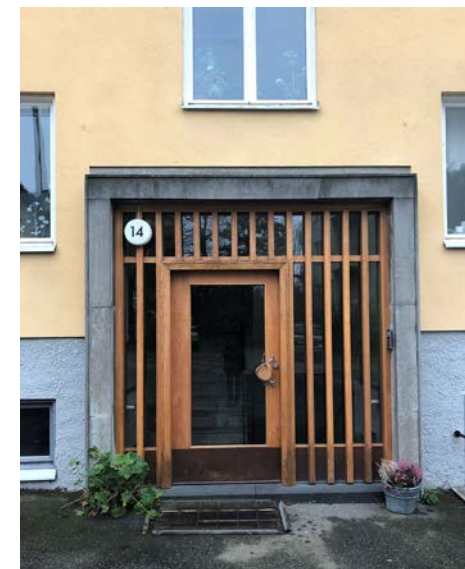
1-5. Fredman 1.
6. Mollberg 2, entréport.
7. Brådstupet 1-3, fasader mot Mälaren.

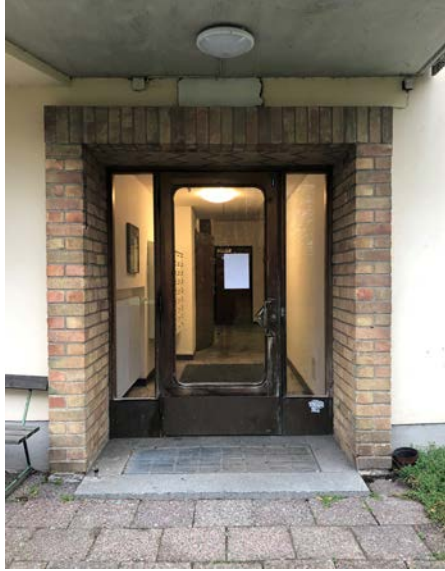
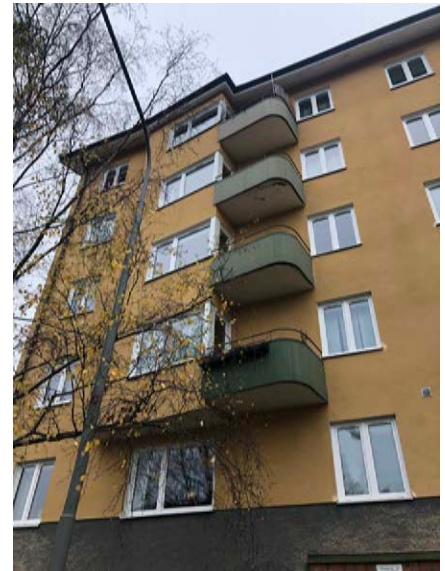
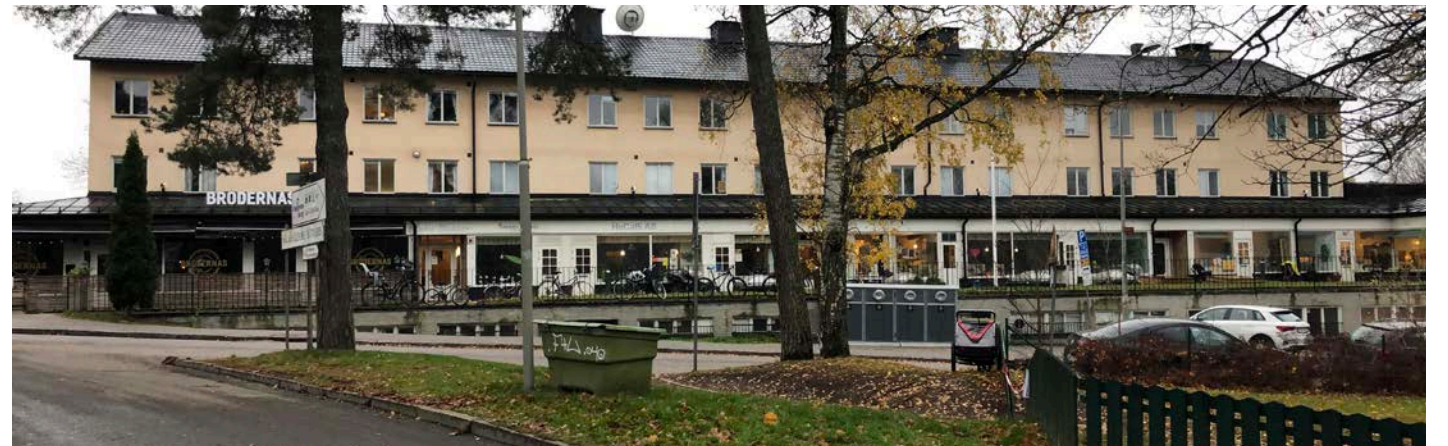
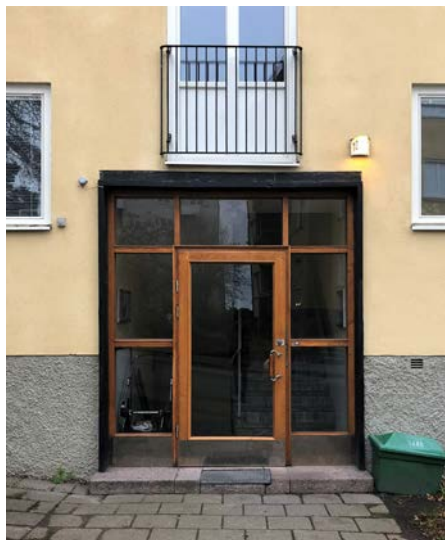
- 1. Tre byttor 3, entréport.
- 2. Mowitz 1, fasad mot väst.
- 3. Mollberg 1, fasad mot norr.
- 4. Plan, Mowitz 1.

5-6. Bellmanskällan 11, fasad mot norr.

7-9. Pimpinella 3.

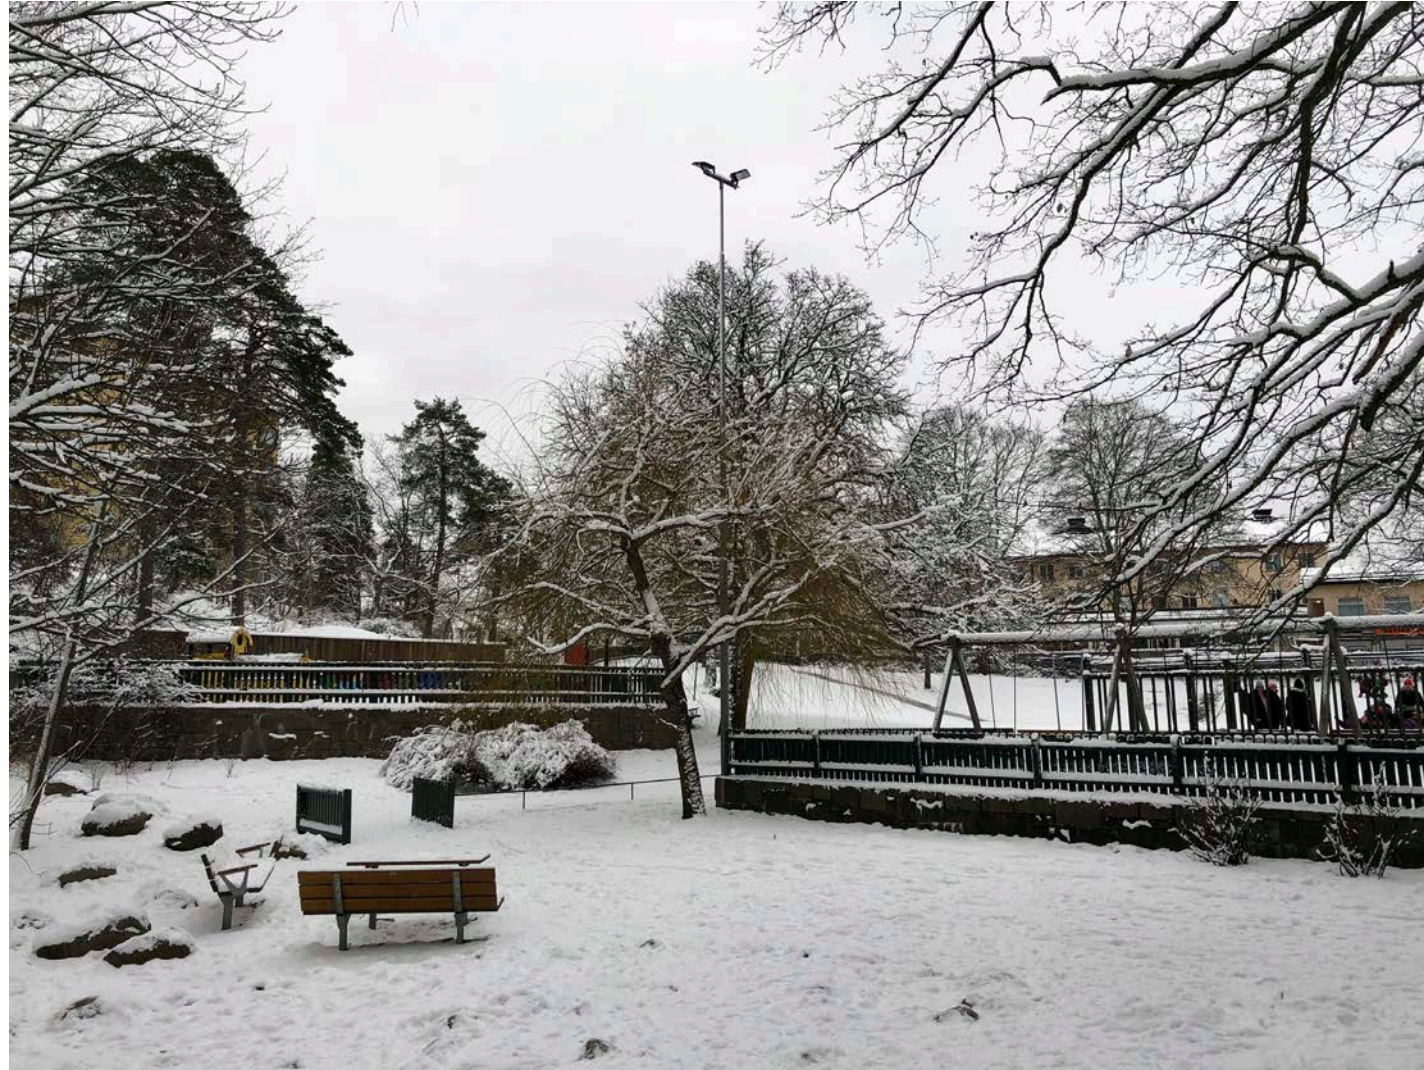
Naturstensmurar i tidstypiska formationer och staketomgärdade lekytor är placerade centralt i parken. Den äldre bäckravinen har integrerats i parkens utformning och syns här markerad av stenar, en liten bro och ett pilträäd.

- En äldre bäckfåra har integrerats i parken och leder i dess förlängning vidare genom en bäckravin mot Mälaren. Området runt bäckfåran ingick ursprungligen i parkmiljön, men har idag slyat igen till följd av eftersatt skötsel. En gångstig följer bäcken och i parken markeras den av stenbumlingar och en liten bro över bäckfåran.

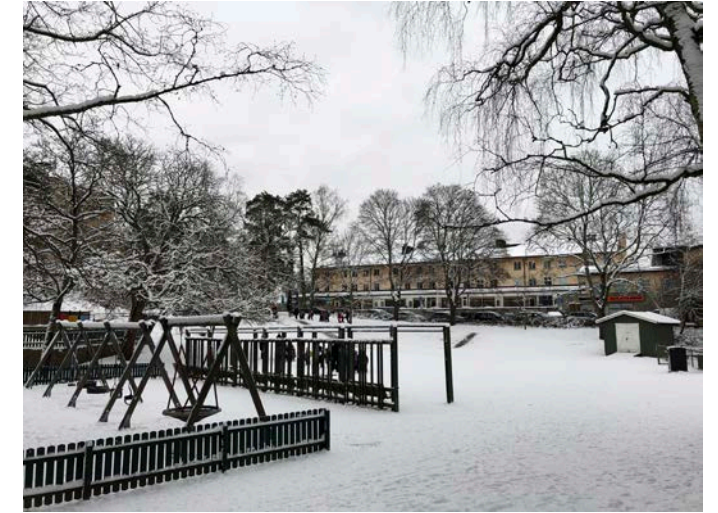
Den centrala lekytan har ett hårgjort betonggolv.

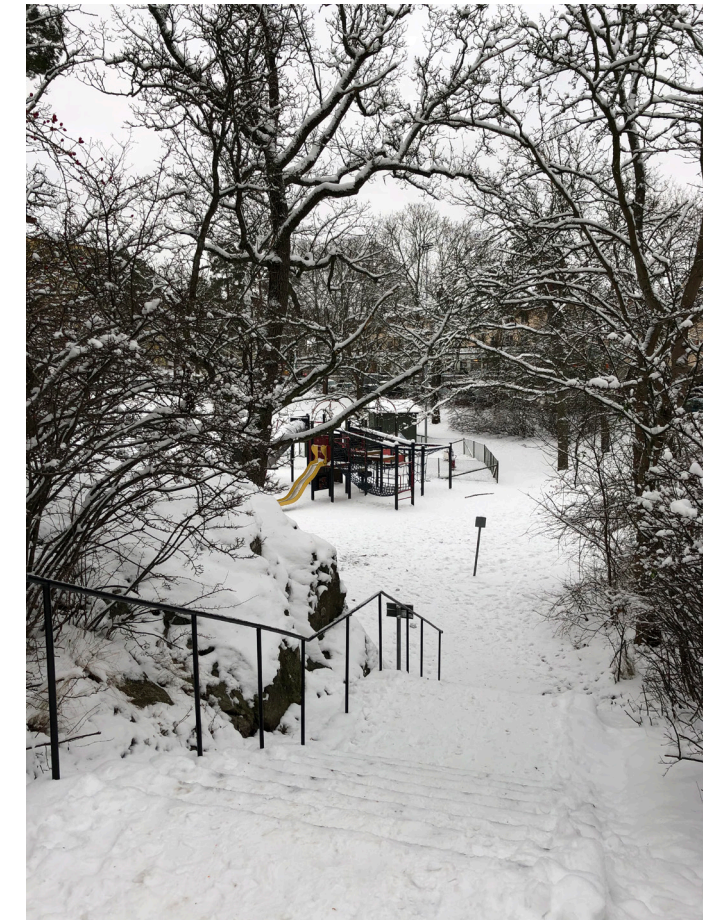
Varsamt inplacerad granitstenstrappa mellan bevarade berghällar leder upp till bebyggelsen vid Brådstupsvägen.

- Granitstensmurar och trappor har varsamt placerats in i topografin för att tillgängliggöra ytor på olika nivåer. Avgränsade ytor med ett geometriskt formspråk är kännetecknande. En av stödmurar upphöjd plats med sexkantig form återfinns invid Klubbensborgsstigen. Grönmalade trästaket avgränsar olika lektytor och bildar gräns mot gatan.
