# Slakthusområdet i Stockholm

Kulturhistorisk inventering och analys 2011-07-07

Utredningsmaterial

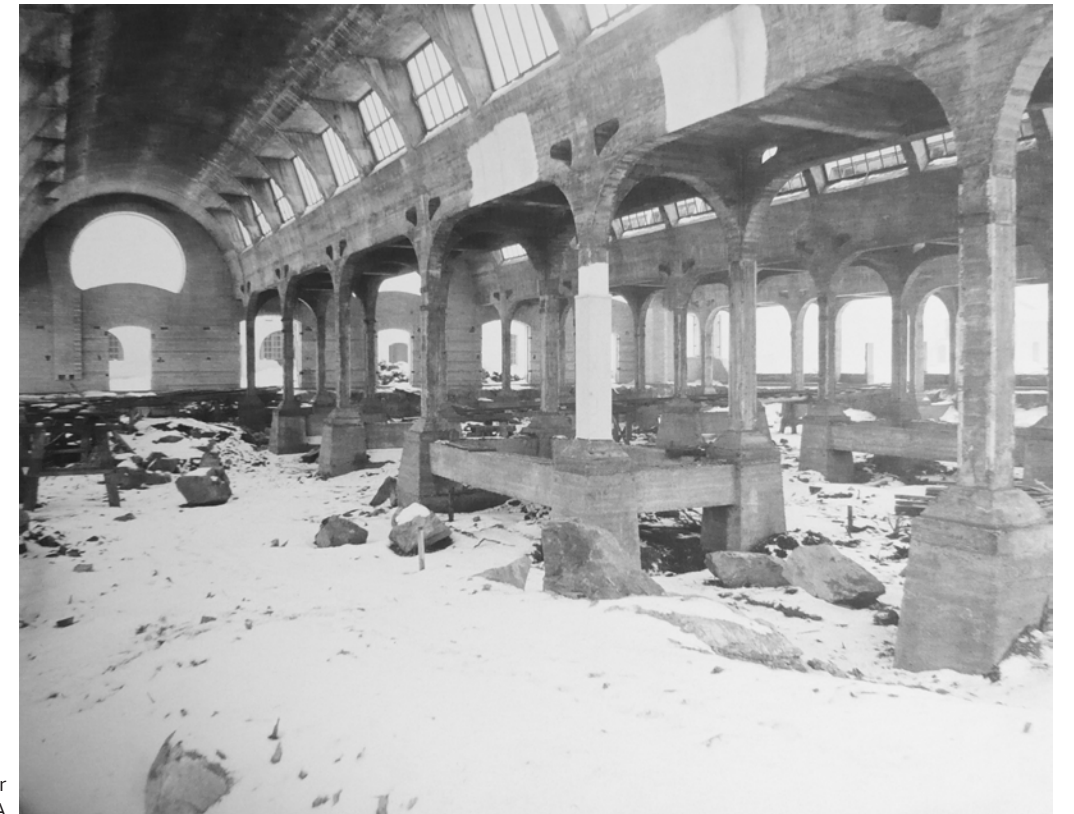
Marknadshall för storboskap (49) under byggnad ca. 1909. Källa: SSA

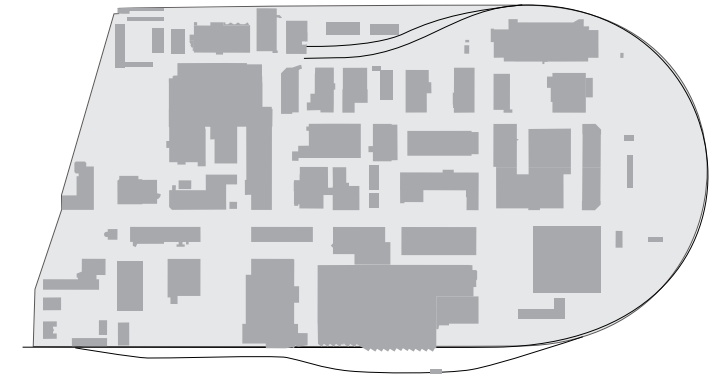
Diagrammen visar hur Slakthusområdet expanderat över tiden. Ljusgrått betyder exploaterat område, medan de mörkgrå fälten visar bebyggelsestrukturen. De vita fälten är oexploaterad mark.

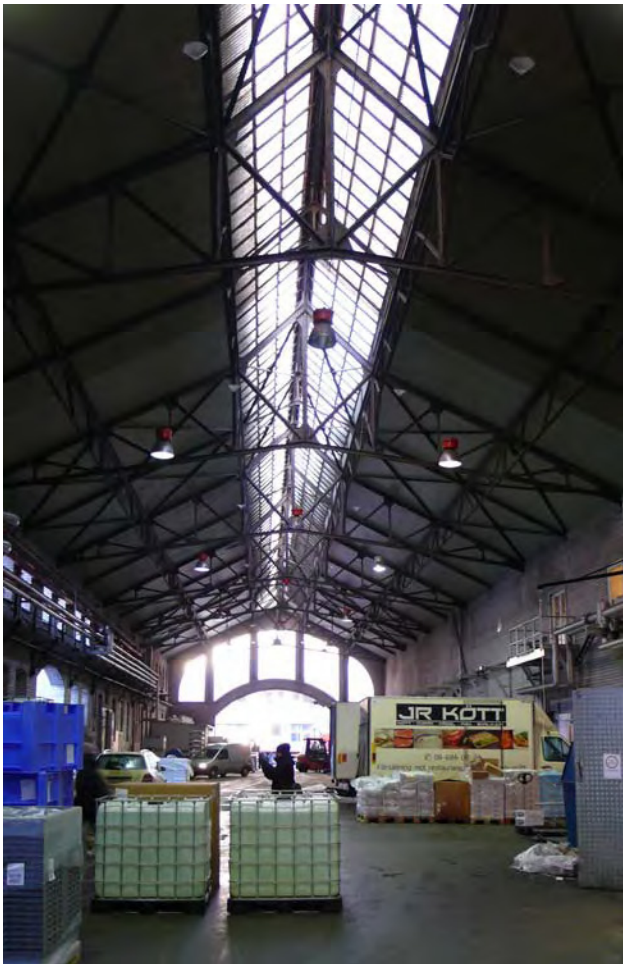
1 Interiör av förbindelsehallen på slakthusområdet.  
2 Förbindelsehallens norra gavel 1912. Ur Stockholms stads  
slakthus
