Solrosparken

Södermalm 7:87 (del av)

Södermalm, Stockholm

Antikvarisk förundersökning

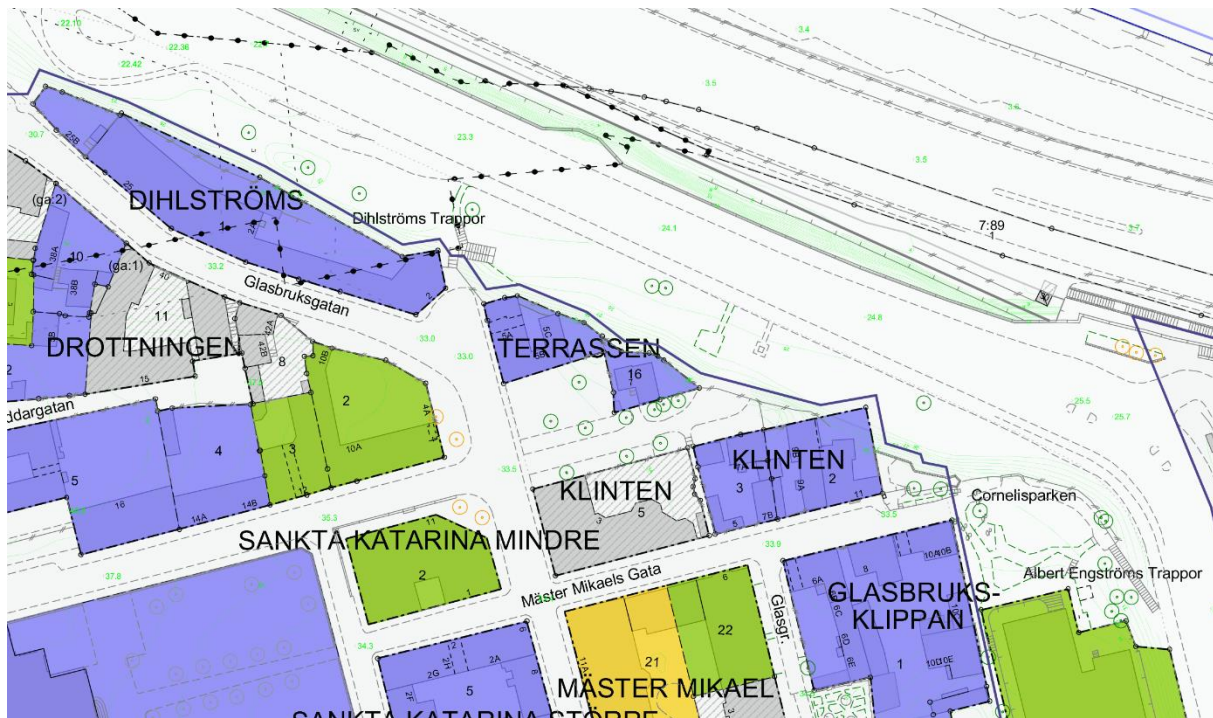
I Stadsmuseets kulturhistoriska klassificeringskarta är kvarteret Terrassen, liksom många av närliggande fastigheter, markerad blått, den högsta klassen, vilket innebär en fastighet med bebyggelse av synnerligen högt kulturhistoriskt värde. Solrosparken är inte klassificerad vilket beror på att stadens parker inte genomgått den kulturhistoriska klassificeringen. Det innebär dock inte att parken inte har några kulturhistoriska värden. Den blå linjen utmed bergets klippkant markerar gränsen för riksintressets värdekärna *Katarinaberget*. SSM.

Den angränsande fastigheten Terrassen 16 är blå i Stadsmuseets kulturhistoriska klassificering, vilket innebär en fastighet med bebyggelse av synnerligen högt kulturhistoriskt värde. Flera av de närliggande fastigheterna är också blåklassade.

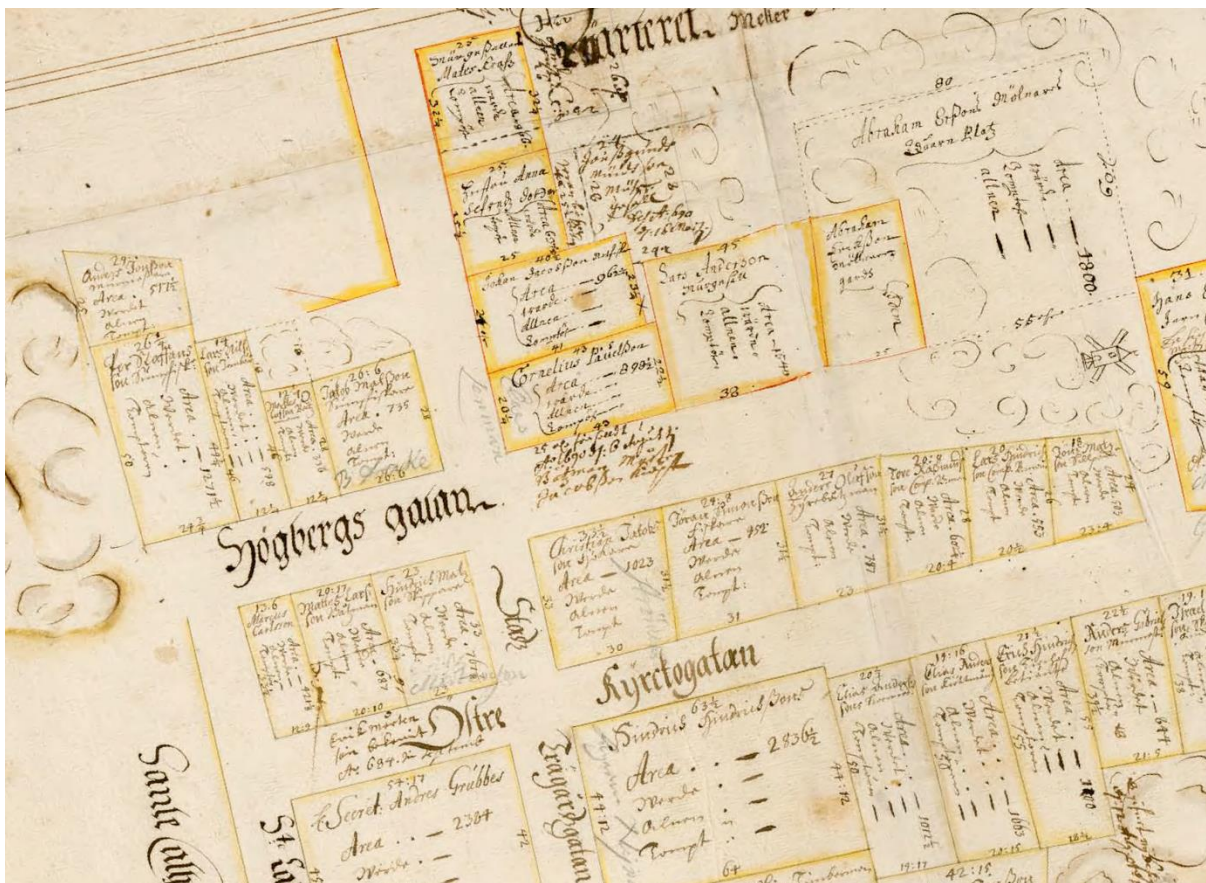
1674 års tomtkarta över Katarina församling, utförd av Johan Holm. Tomten för nuvarande Solrosparken var under 1600-talets slut bebyggd och ägdes av Cornelius Paulsson. Den rektangulära formen är redan vid denna tid fullt igenkännbar och Högbergsgatan hade fått sin nuvarande sträckning. Nytorgsgatan hette vid denna tid Stadsrädgårdsgatan. Stadsarkivet.

Ur Johan Holms tomtkarta från 1674 går att utläsa att tomten i hörnet Högbergsgatan-Stadsrädgårdsgatan (nuvarande Nytorgsgatan) redan hade fått sin nuvarande form och ägdes då av Cornelius Paulsson. Högbergsgatan hade vid denna tid fått både sitt namn och sin sträckning. I Högbergsgatans östra ände, på Katarinabergets klippkant, låg mjölnaren Abraham Erssons kvarnplats med kvarnen Haf-Frun (Havsfrun).

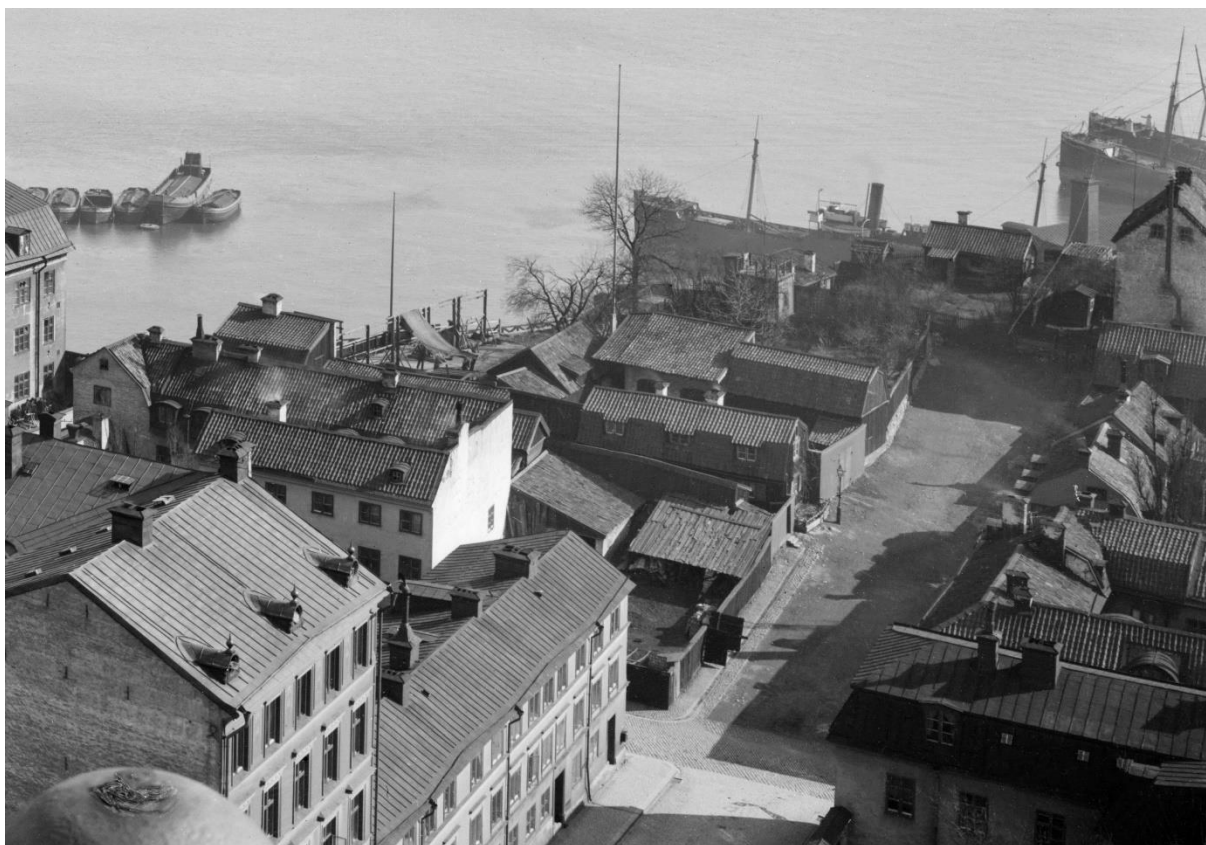
Foto från Katarina kyrktorn mot nordost av okänd fotograf, 1895. Den senare Solrosparken omgavs av ett plank med port mot Högbergsgatan. Innanför planket fanns ett par skjul. Högbergsgatan östra ände var grusad och kantades delvis av kuller- och storgatsten. Några år senare skulle stora delar av bebyggelsen på Katarinaberget rivas i samband med Katarinavägens framdraging. Notera även lyktstolpen. Stadsmuseets arkiv. SSMD000165.

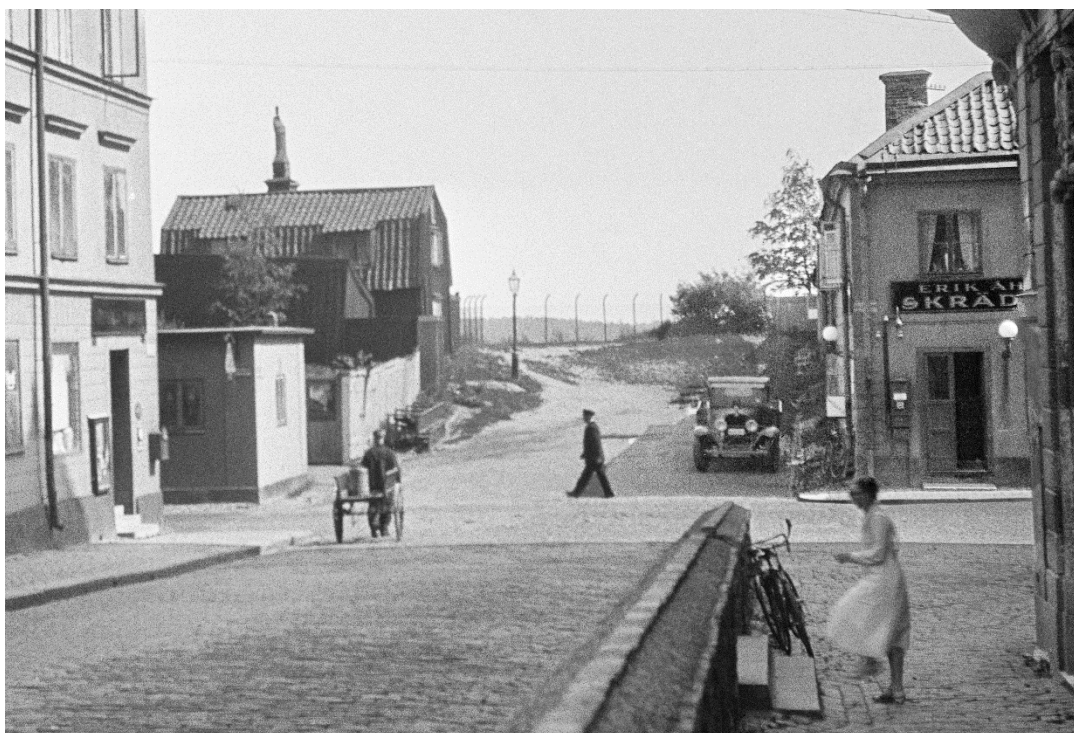
Högbergsgatan österut omkring 1930. Stora förändringar har skett med bebyggelsen i gatans ände och ett högt stängsel har satts upp vid klippbranten. Den gamla tomten har också genomgått en del ändringar. Mot Högbergsgatan kantas tomten av ett ljusmålat plank och i hörnet mot Nytorgsgatan står en triangulär liten kioskbyggnad. Västra delen av tomten användes sedan 1925 som bensinstation medan den östra var av trädgårdskaraktär. Foto Skönhetsrådet. Stadsmuseets arkiv. SSMFO16219.

Fram till 1920-talet bibehöll tomten sin äldre karaktär med det omgärdande planket och de enkla skjulen. Omkring 1930 hade den senare parken genomgått en del förändringar. Platsen omgavs ännu av ett plank, men endast mot Högbergsgatan och målat i ljusare kulör. Den rektangulära tomten var med ett plank avdelad i en västra och en östra halva. Den östra halvan var av trädgårdskaraktär med planteringar. Körsbärsträdet som står kvar än idag planterades troligen vid 1900-talets mitt. Den västra delen hade en hårdgjord markbeläggning och användes från 1925 som bensinstation med infart från Nytorgsgatan. Längst ut i hörnet Högbergsgatan-Nytorgsgatan fanns en liten trekantig kioskbyggnad av sten som tillhörde verksamheten.

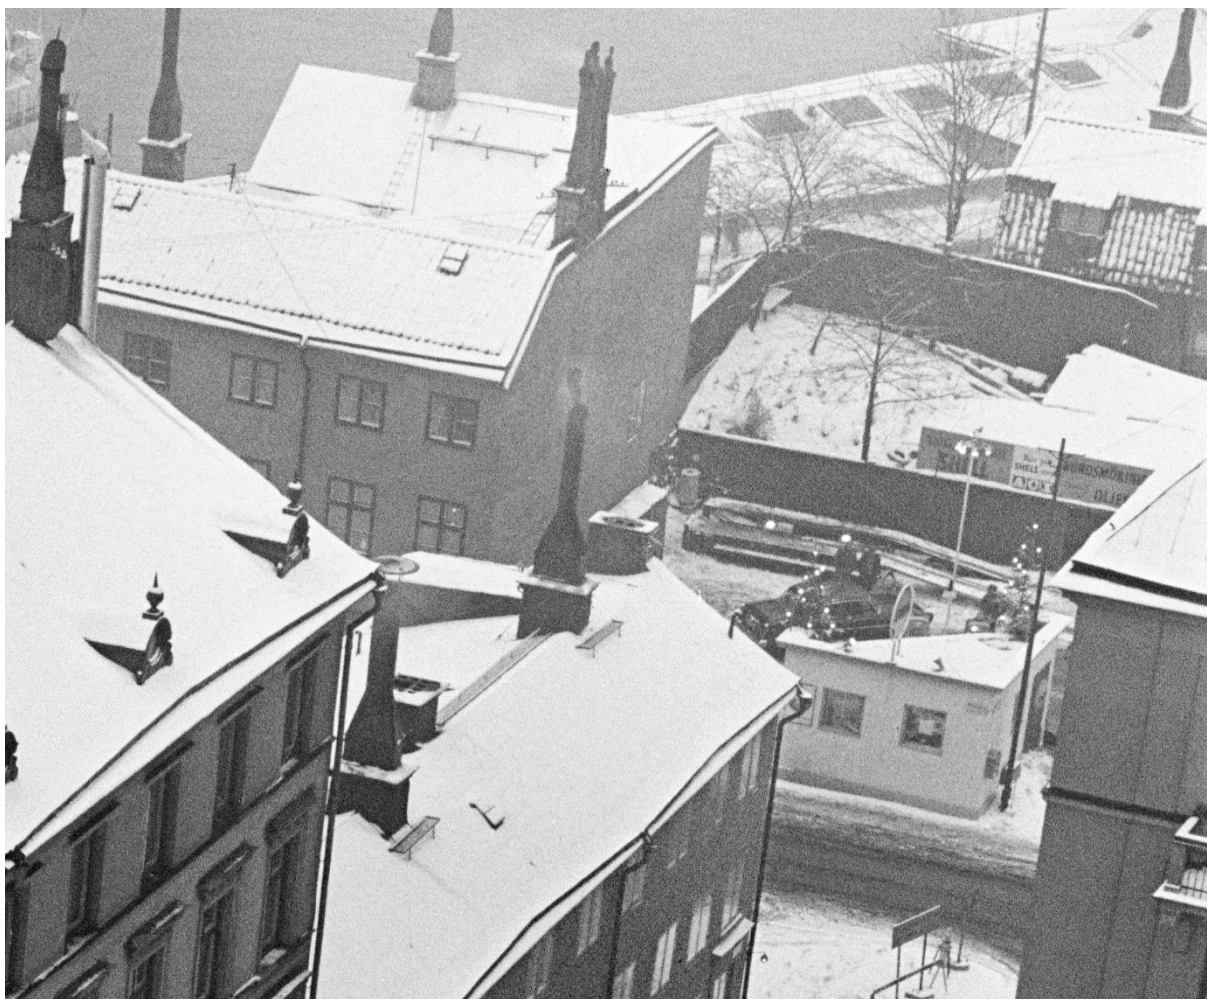
Foto mot nordost från Katarina kyrktorn. Bilden visar tydligt hur tomten var delad i två av ett plank. I öster fanns en bensinstation och i väster en trädgård. Verksamheten avvecklades 1973. Foto Herbert Lindgren, 1961. Stadsmuseets arkiv. SSMFGOO9521.

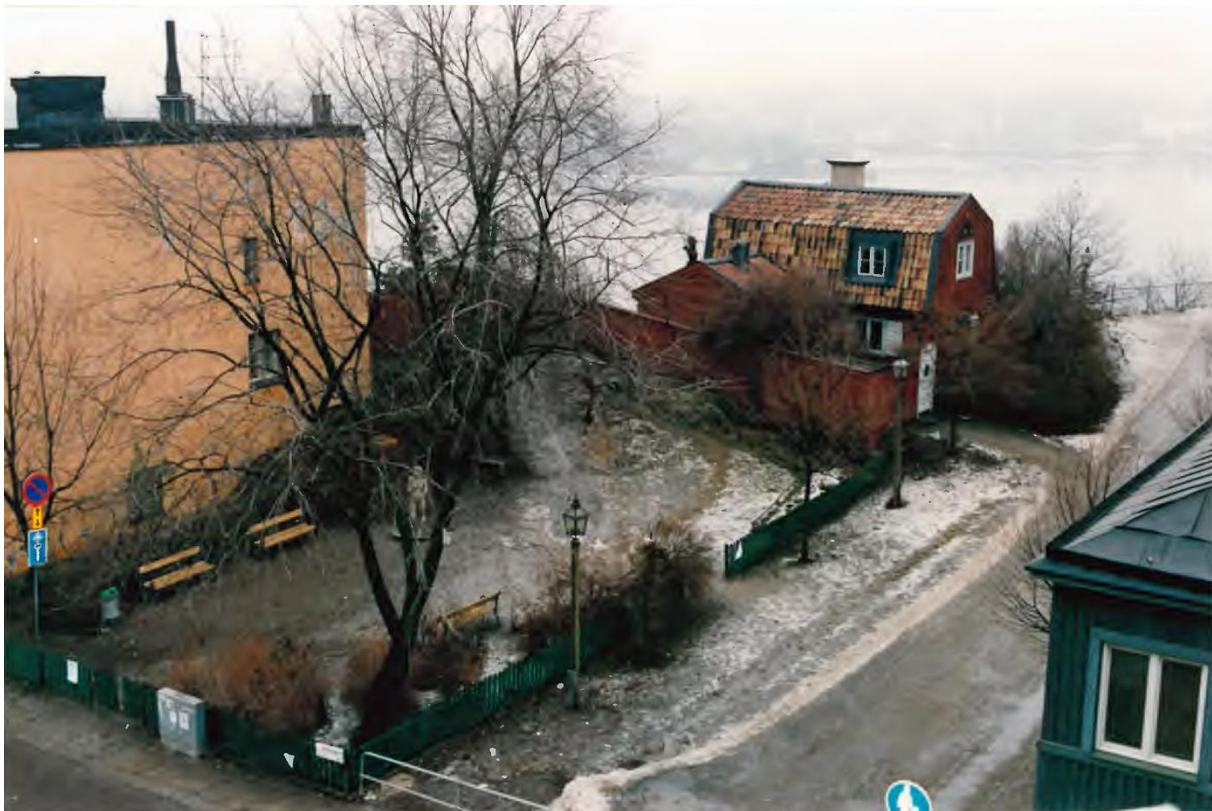
Solrosparken 1990-tal, vinterbild mot nordost. Parken omgavs under denna tid av ett lågt, grönmålat trästaket. I parken stod traditionella parksoffor med gjutjärnsgavlar. Bakom almen skymtar "Venus" av Amalia Åhrfeldt. Foto Kjell Tovle 1990-tal.

Efter några år blev det dock alltmer påtagligt att parken var en offentlig plats, även om den sköttes som en privat trädgård. Parken försågs med ett lågt trästaket, på liknande sätt som tomten i äldre tid kantades av ett plank. Allmänhetens ständiga närvaro ledde till idén att använda och sköta parken på ett mer offentligt sätt. Under en tid pågick ett samarbete med Konstfack och Konstakademin och parken fungerade som plats för tillfälliga konstutställningar. Hösten 1995 var konstverket "Venus" av Amalia Åhrfeldt placerat i Solrosparken. Det var även vid denna tid som ett fågelbad av granit, formgivet av konstnären Gunnar Söder, placerades i parkens östra del.

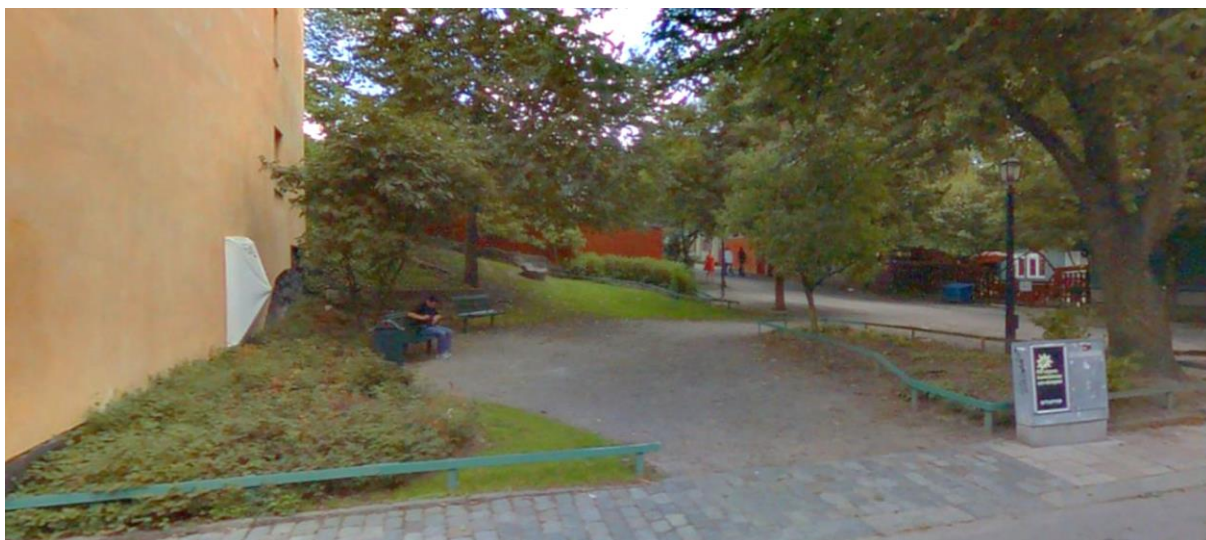
Solrosparken omkring 2014, bild från Nytorngatan mot öster. Planteringsytorna är tydligt framträdande och markeras av låga trästaket. Trots att parken anlades under sent 1900-tal har den en karaktär som passar väl in i Katarinabergets historiska miljö. Eniro kartor, gatuvy.

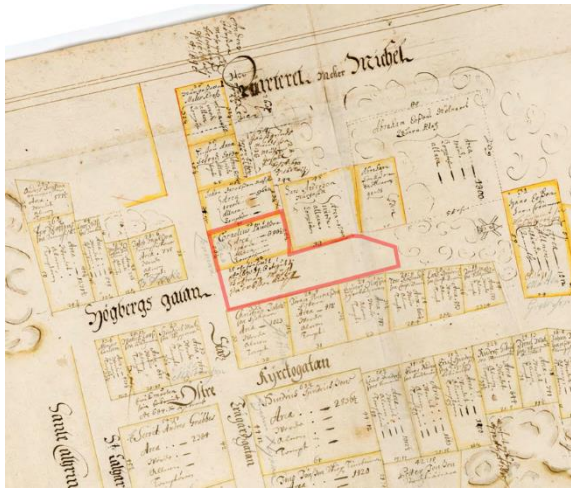
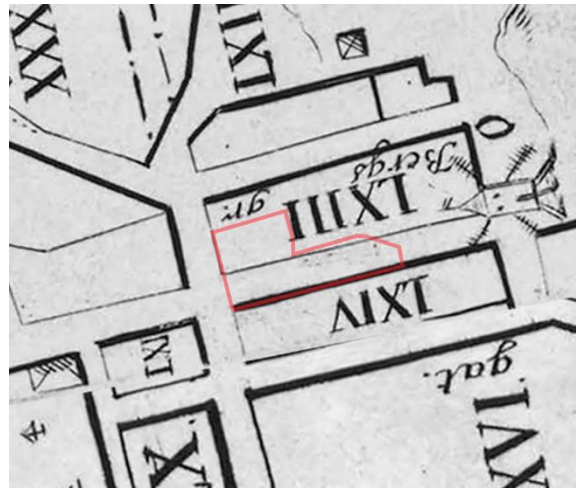
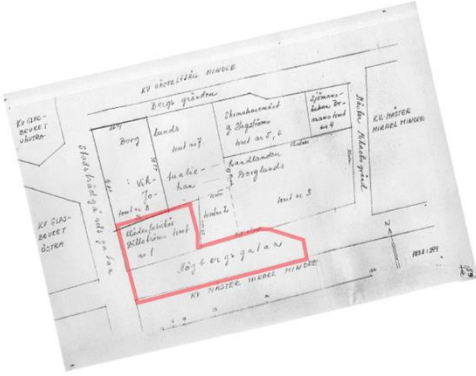
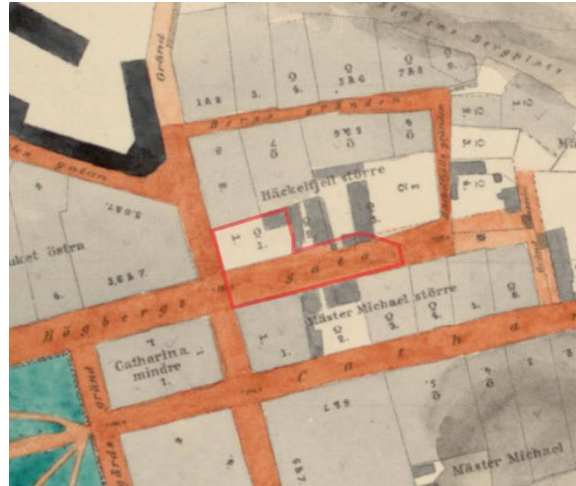
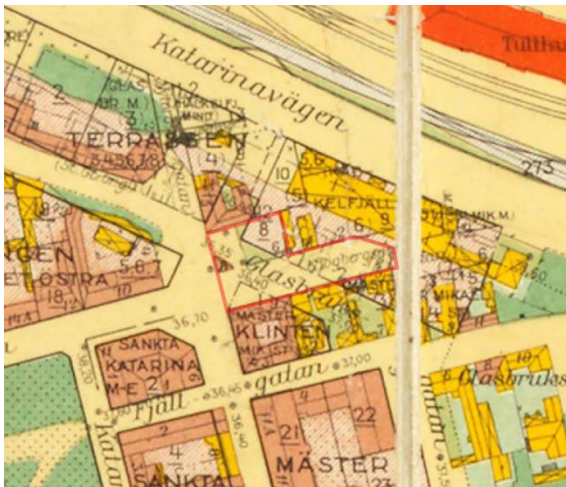
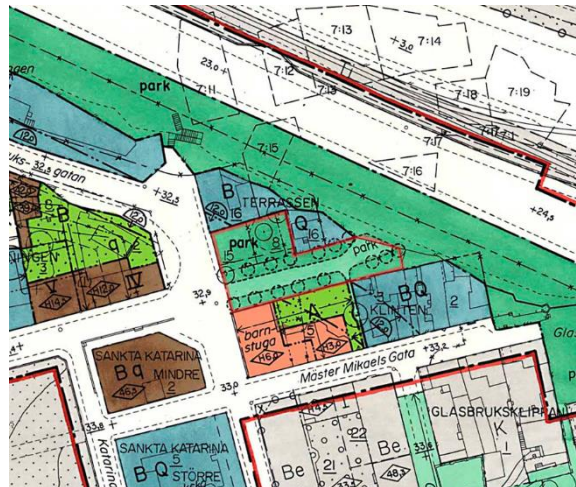
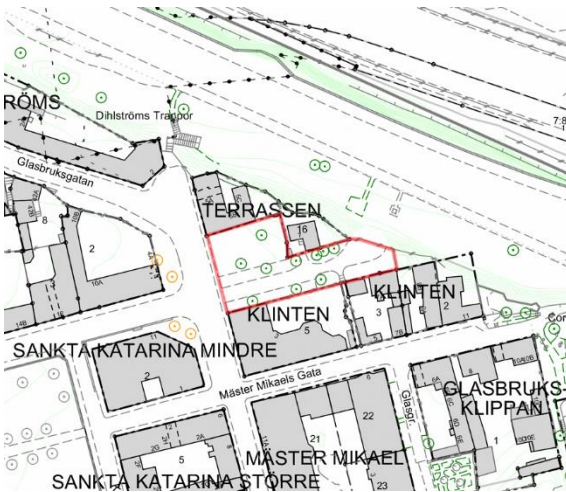
Historisk kartsekvens som visar dagens parkområde markerat med röd linje. Kartorna visar tydligt att de geografiska gränserna för platsen är mycket välbevarade. Stadsarkivet, Stadsmuseets arkiv samt Stadsbyggnadskontoret

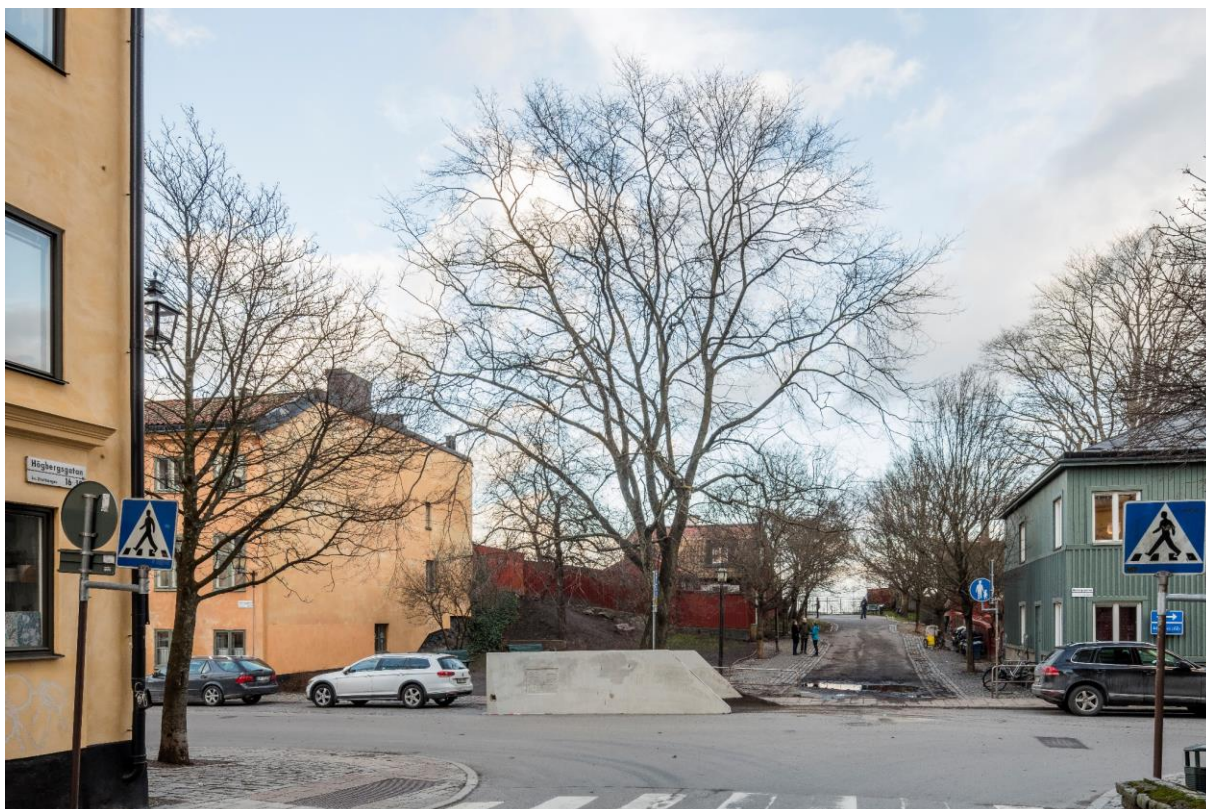
Solrosparken och Högbergsgatans östra ände med den korsande Nytorrgsgatan i förgrunden, bild mot öster. ME SSM_10037368.

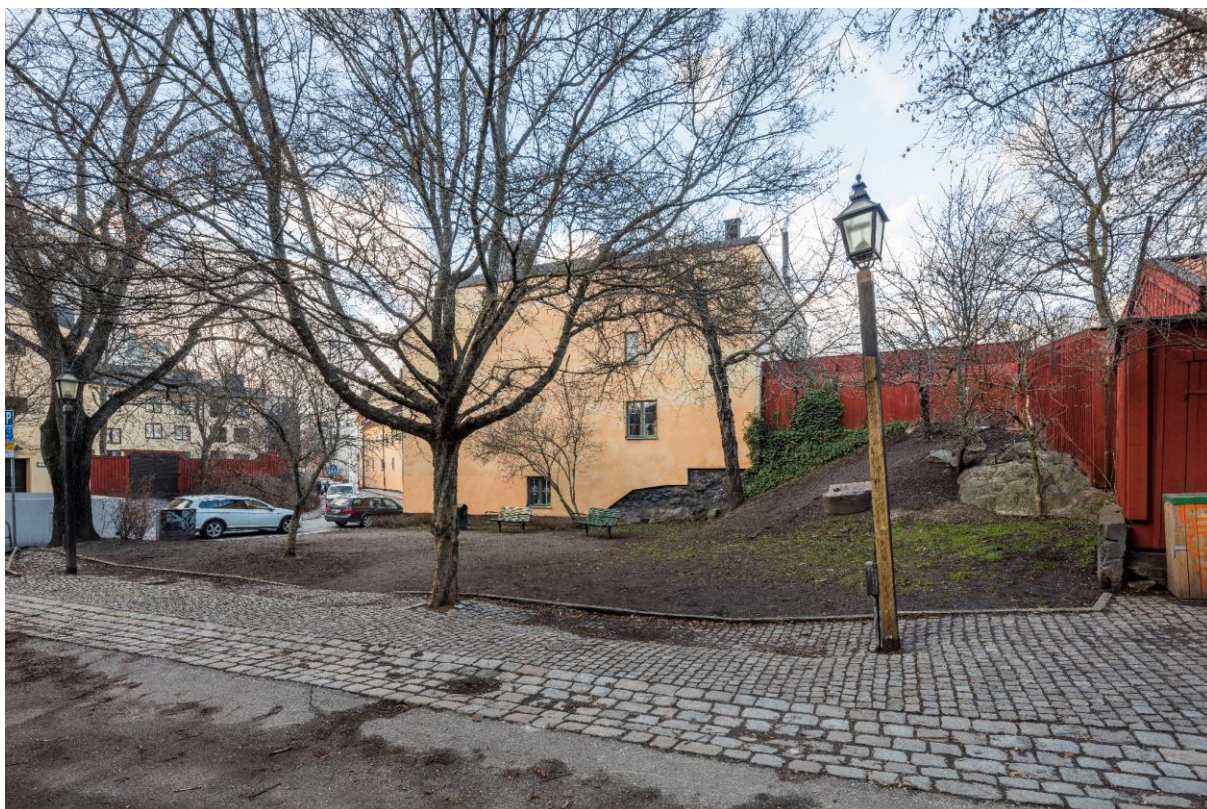
Den äldre tomten har en närmast rektangulär form. Parken gränsar direkt mot Nytorrgsgatan i väster och Högbergsgatan i söder. I norr avgränsas parken av ett rödmålat plank samt fasaden till Nytorrgsgatan 5 och i öster av ett rödmålat plank, delvis på gjuten betongsöcket. Parken består av en i huvudsak plan yta men med kraftig stigning i nordöstra hörnet med berg i dagen. I planket mot norr finns en port och de boende tycks använda slänten upp som ingång till trädgården. Parallellt med det östra planket, en bit in i parken där det norra planket övergår i husfasad, finns ett parti av en bevarad betongsöcket från det plank som tidigare under 1900-talet skilde parken i en västra och en östra del.

Hårt slitage i kombination med att inventeringen utförts under vintern har gjort att fördelningen mellan planterad och hårdgjord yta är delvis otydlig. Flygfoton och gatuvyer från 1990- och 2000-talen visar dock relativt tydligt hur marken är och varit planerad under de senaste åren. Parken har en organisk karaktär med mjukt formade planteringsytor i utkanterna som skiljs från varandra av en hårdgjord yta täckt av stenmjöl. I kanten mellan hårdgjord och planterad yta finns två parksoffor samt en skräpkorg.

Solrosparken, bild mot norr. ME SSM_10037362.

- Denna del av parken är i generellt behov av initiala åtgärder för att kompensera för tidigare delvis bristande underhåll samt för att stärka platsens kulturhistoriska och upplevelsemässiga värden.
- Planteringsytornas utbredning och gränser till hårdgjord yta är delvis otydliga på grund av slitage och eftersatt underhåll. Vid åtgärd inom parken bör de planterade respektive hårdgjorda ytorna stärkas/kompletteras så att parkens organiska och asymmetriska former tydliggörs.

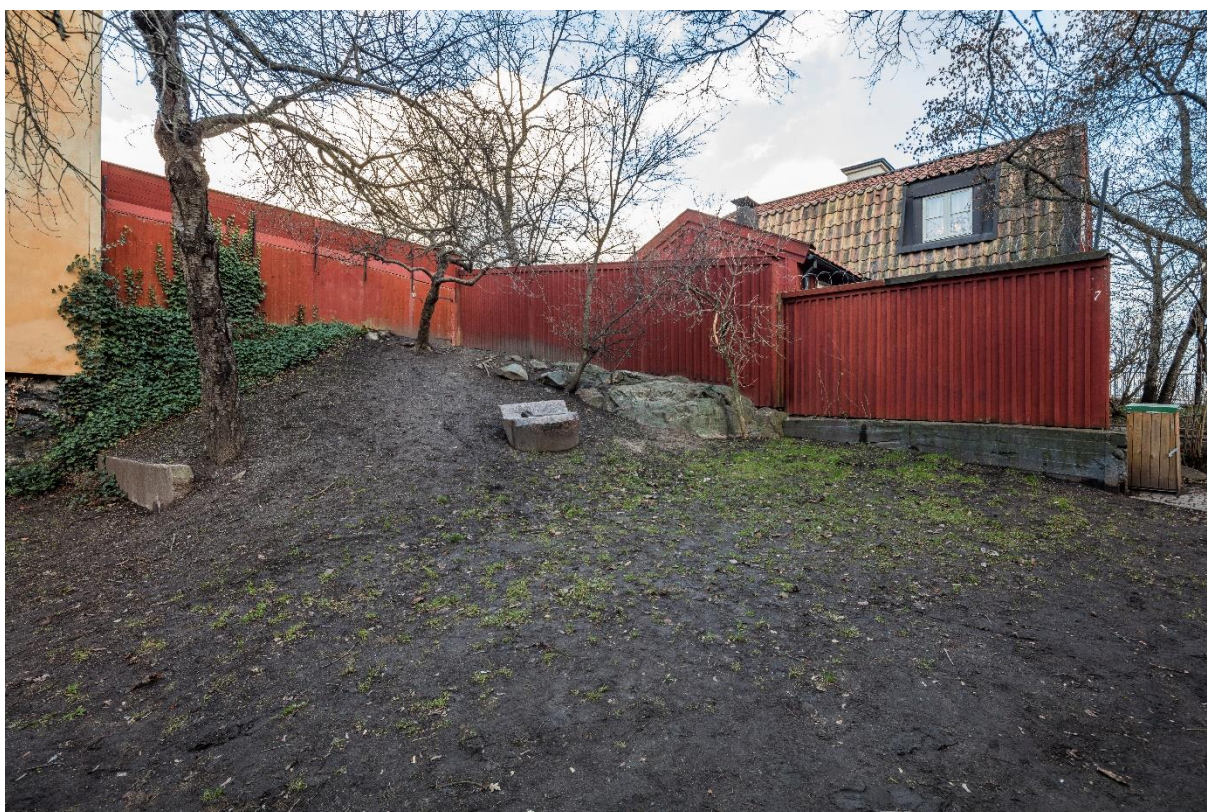
Solrosparkens östra del med berg i dagen och en stigande topografi, bild mot nordost. I bild syns fågelbadet av Gunnar Söder. Till vänster, i anslutning till körsbärsträdet, finns den gjutna muren som utgjorde sockel till planket som under 1900-talet skilde parken i två delar. ME SSM_10037363.

I parkens nordöstra hörn finns ett äldre körsbärsträd samt yngre vegetation, däribland ett prydnadsäpple och en fläder. Inom denna del finns även ett fågelbad i granit. Mot norr täcks delar av planket av murgröna.

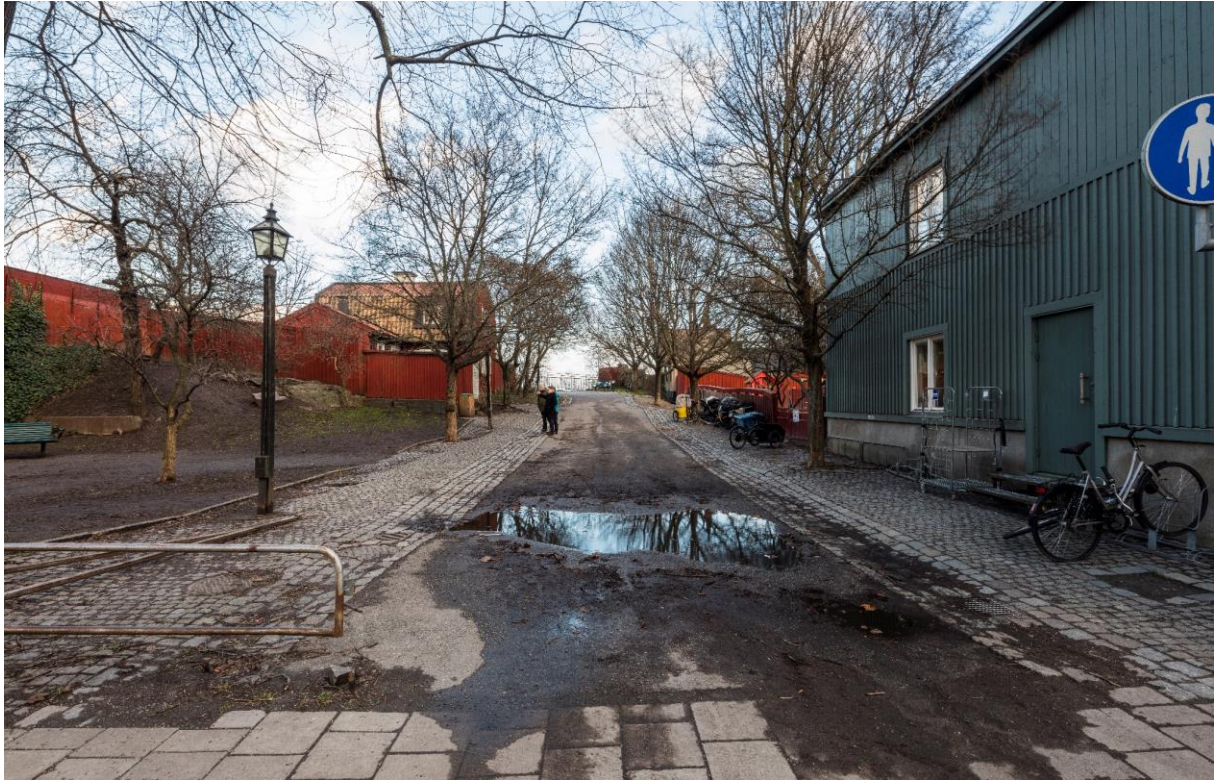
Högbergsgatans östra ände, bild mot öster från Nytorrgsgatan. Gatan är asfaltsbelagd och kantas av stor- och smågatsten. I stenslagningen står ofullständiga rader med naverlönn. Gatan har drabbats av sättningsskador. ME SSM_10037353.

Högbergsgatans ände öster om Nytorrgsgatan är belagd med asfalt, kantad av rännदार med storgatsten och gångtytor av smågatsten. Gatan är drabbad av sättningar. I den stenslagda kanten står naverlönnar i en idag ofullständig allé, tillkommen efter 1983 års stadsplan. Idag vittnar tomma rutor i gatstensbeläggningen om var träd tidigare stått.

- Gatans sten- och asfaltsbeläggning är drabbad av sättningar, vilket bör åtgärdas. Vid omläggning av beläggningen bör material väljas utifrån befintligt alternativt äldre belägg. Det senare innebär grus/stenmjöl med kantande storgat-/kullersten.

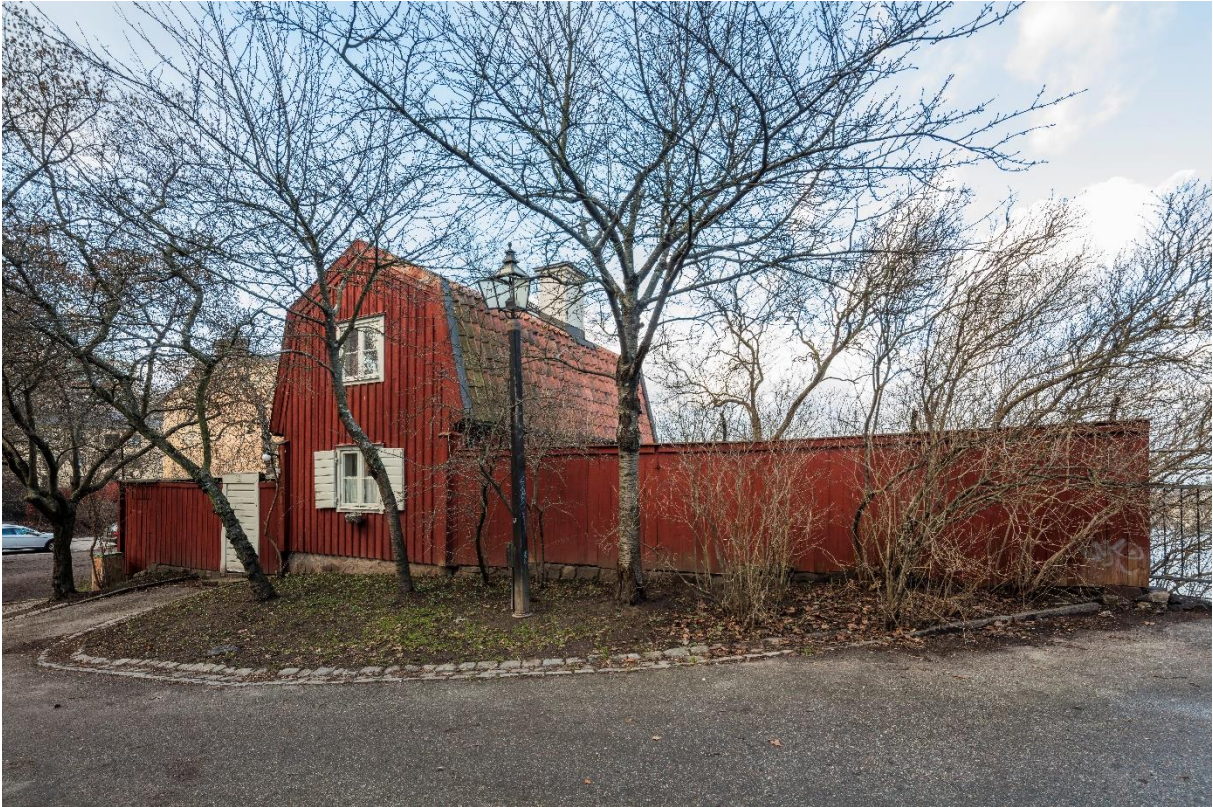
I gatans nordöstra del finns en planteringsyta mot gavelfasaden till Högbergsgatan 4 (nuvarande Nytorrgsgatan 7) och det plank som omgärdar dess trädgård. Inom planteringsytan finns vårlökar, två körsbärsträd, en lönn och ett syrenbuskage. I sydost finns två parksoffor, ett prydnadskörsbär, en fläderbuske samt ett buskage av spärrgrenigt oxbär.

F d Högbergsgatan 4, nu Nytorngatan 7, i kv Terrassen, bild mot norr. I bild syns syrener och körsbärsträd. ME SSM_10037348.

- Delar av växtligheten, som prydnadskörbäret och naverlönnarna, avviker från kulturmiljöns äldre prägel. Den framtida målsättningen bör vara att, vid eventuellt byte, ersätta med växtmaterial bättre lämpat för 1700- och 1800-talsbebyggelsen. Om byte/komplettering av allén görs bör åtgärden även omfatta tidigare utgångna alléträd.
