# Stigbergsparken, östra Södermalm

Antikvarisk förundersökning

**Dnr:** 4.4/3430/2017 (antikvarisk förundersökning)

**Utgivare:** Stadsmuseet

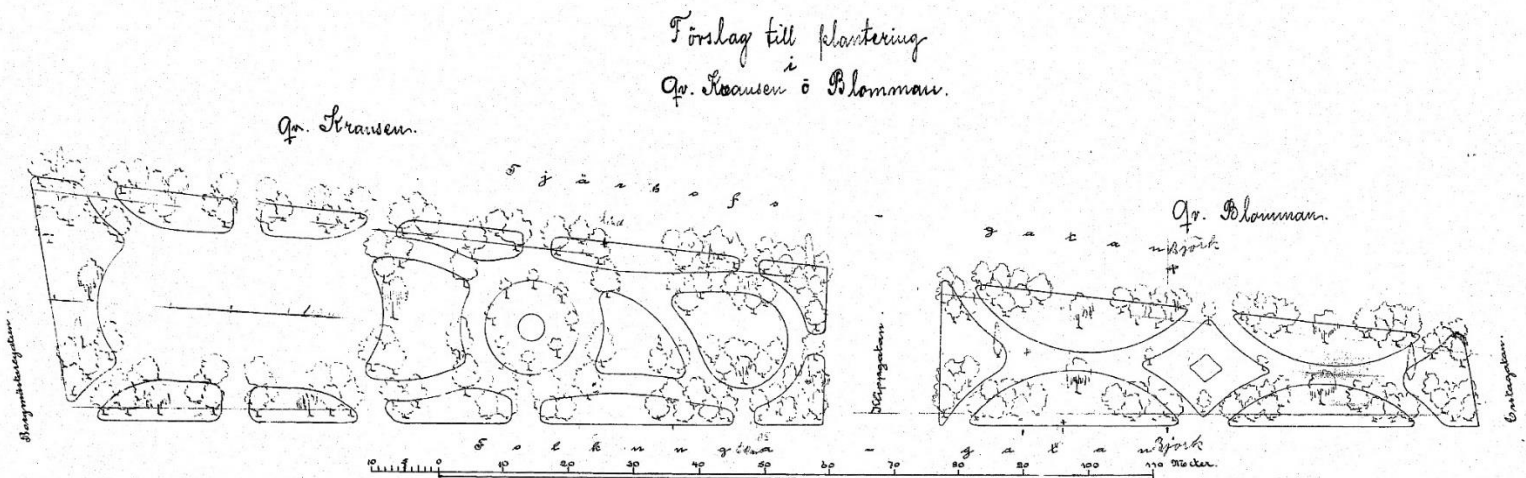
Figur 5. Förslag till plantering i qv. Kransen o Blomman, 1890-tal av okänd upphovsman. Planen baseras i hög grad på det sena 1800-talets parkarkitektoniska ideal som karakteriserades av organiska former och slingrande gångsystem. Förslaget realiserades aldrig. TK

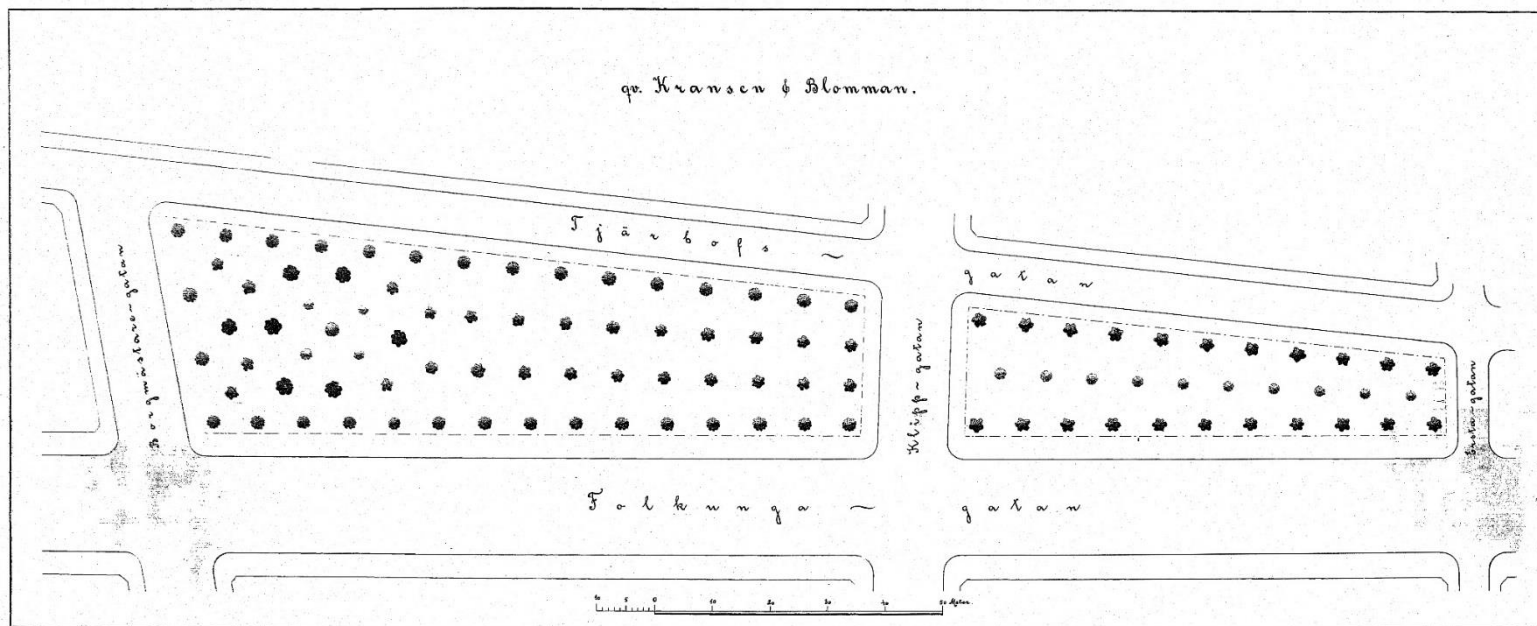
Figur 6. qv. Kransen & Blomman, 1890-tal av okänd upphovsman. Förslaget som förverkligades utgjordes av en enklare utformning med rader av träd. Parken omgavs av Borgmästaregatan, Tjärhovsgatan, Erstagatan och Folkungagatan. Kvarteren skildes åt av Klippgatan. TK

Under 1890-talet, i samband med rivningarna, påbörjades planering för anläggning av en park i kvarteren Kransen och Blomman. Även berget och kvarteret Stigberget uppe på berget planerades att anläggas som park. Ett av förslagen togs fram i linje med det sena 1800-talets parkideal och utgick från romantiska formspråk med slingrande gångvägar och organiskt formade planteringsytor för buskar och träd, se figur 5. Planen förverkligades aldrig utan den första parken anlades enligt ett förslag med enkla trädrader, se figur 6.

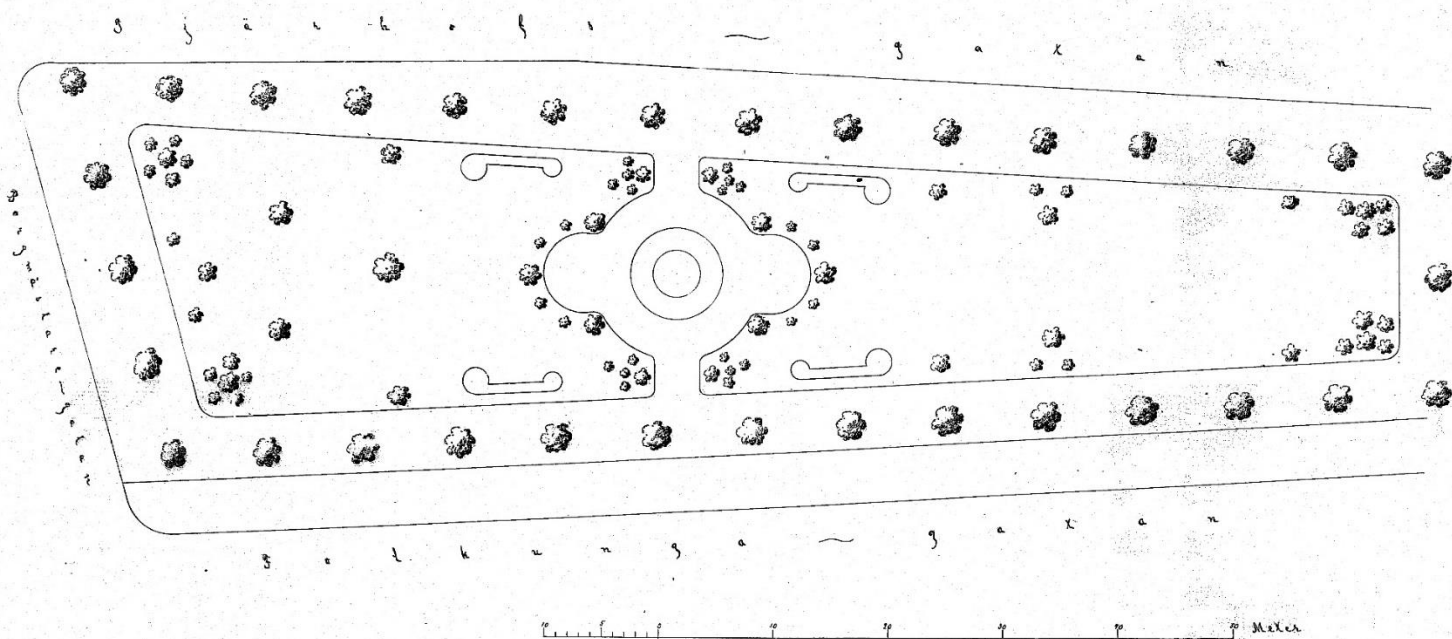
Figur 8. Planteringen i kvarteret Kransen, tidigt 1900-tal av okänd upphovsman. Förslaget fullföljdes 1905 då kvarteret omformades till en prydnadspark. TK

Inte långt efter att parkarbetena avslutats presenterades ett förslag till omgestaltning av den västra delen, dvs. kv Kransen, se figur 8. 1905 genomfördes förändringen som resulterade i att

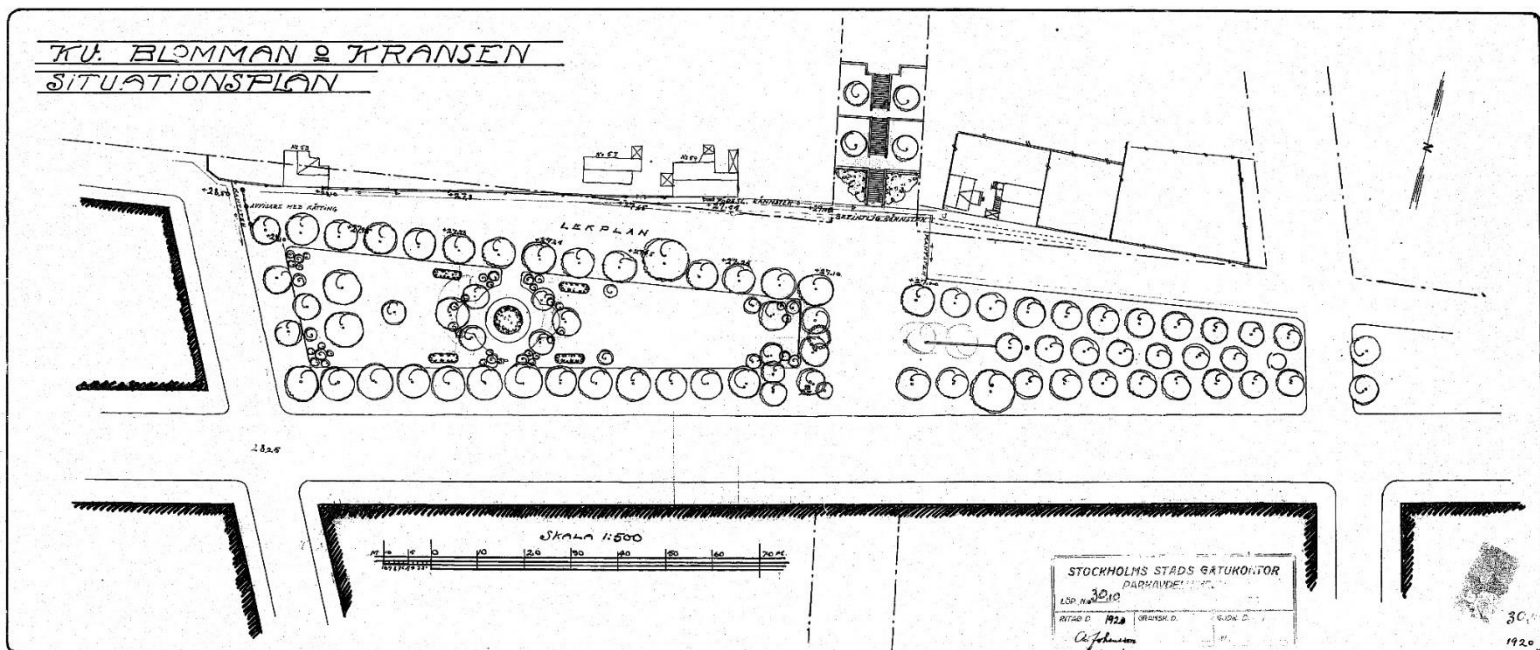
Figur 9. Kv. Blomman o Kransen, situationsplan, 1920 av okänd upphovsman. Planen visar förslag till avstängning av Tjärhovsgatan samt anläggning av lekplan. Förslaget realiserades i etapper under 1920- och 1930-talet. TK

År 1920 presenterades ett förslag till ännu en utökning av parken genom igenstängning av Tjärhovsgatan i korsningen med Borgmästargatan, se figur 9. Planen föreslår att nya planteringar skulle anläggas norr om kv Kransen samt en större lekplan. Ersta trappors sträckning skulle markeras med ytterligare alléträd som fortsatte genom parken och söderut mot Folkungagatan. Även i parkens östra del, i kv Blomman, planerades för en lekplan. Förslagsritningen var ett resultat av 1915 års antagna stadsplan. I stadsplanen är kv Kransen och ett större område norrut med Tjärhovsgatan och Stigberget planlagda som parkmark.

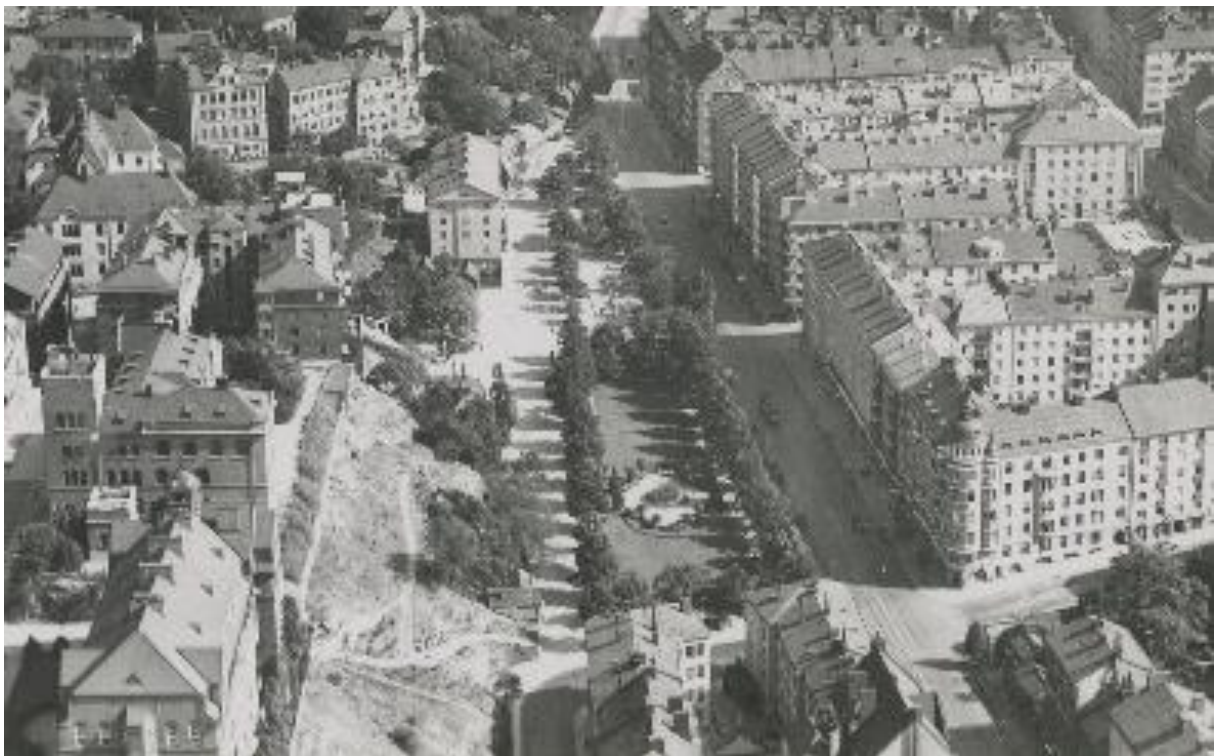
*Figur 11. Flygfoto från 1934 av Oscar Bladh, bild mot öster. Fotot visar den estetiskt formgivna parken från 1905, lekplatsen från 1926 samt den utvidgning av parken som genomfördes 1911–1912 då kv Kilen i öster planterades med träd. På bilden syns även de nyanlagda trapporna och stigarna i berget norr om parken. SSM\_10011851*

De olika förändringarna i 1920 års förslag förverkligades i etapper som sträckte sig över en längre period. 1926 togs några av de mitre träden bort i kv Blomman och en lekplats anlades, se figur 10–11. Äldre foton indikerar att vissa av träden i samband med detta ersattes av nya. Tjärhovsgatans sträckning stängdes inte förrän i mitten av 1930-talet.

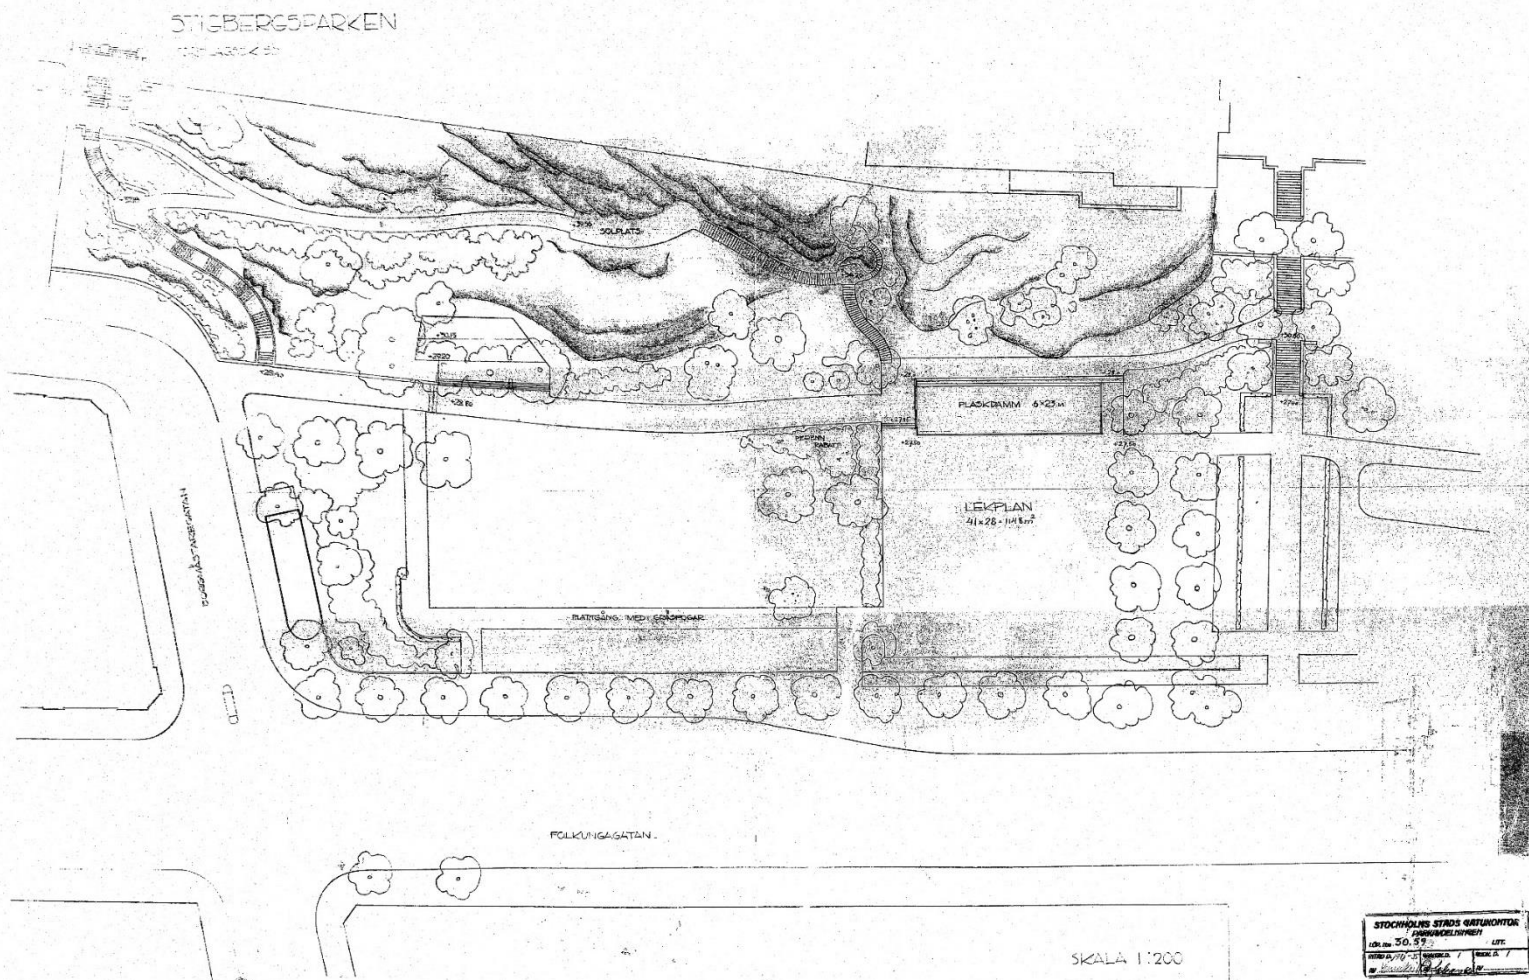
Figur 12. Stigbergsparken, förslagsskiss daterad 1935-07-26 av okänd upphovsman. Förslaget innehåller både lekplan och plaskdamm, båda typiska inslag i den tidens parker. Dammen kom att anläggas väster om trappan. TK

Året efter, 1936, inleddes en ny omdaning av parken, se figur 12. Gräsytorna utökades genom att Tjärhovsgatan genom området intill bergslänten lades igen och besåddes. Samtidigt gjordes anslutningen till slänterna mjukare genom plantering av prydnadsbuskar. Partierna omkring den sist anlagda trappan till Navigationsskolan, sedan 1951 Sjöbefälsskolan, ordnades och försågs med ytterligare buskplanteringar. Därmed expanderade Stigbergsparken norrut över den f d gatumarken men också med berget som nu på ett tydligare sätt inkluderades i parken.

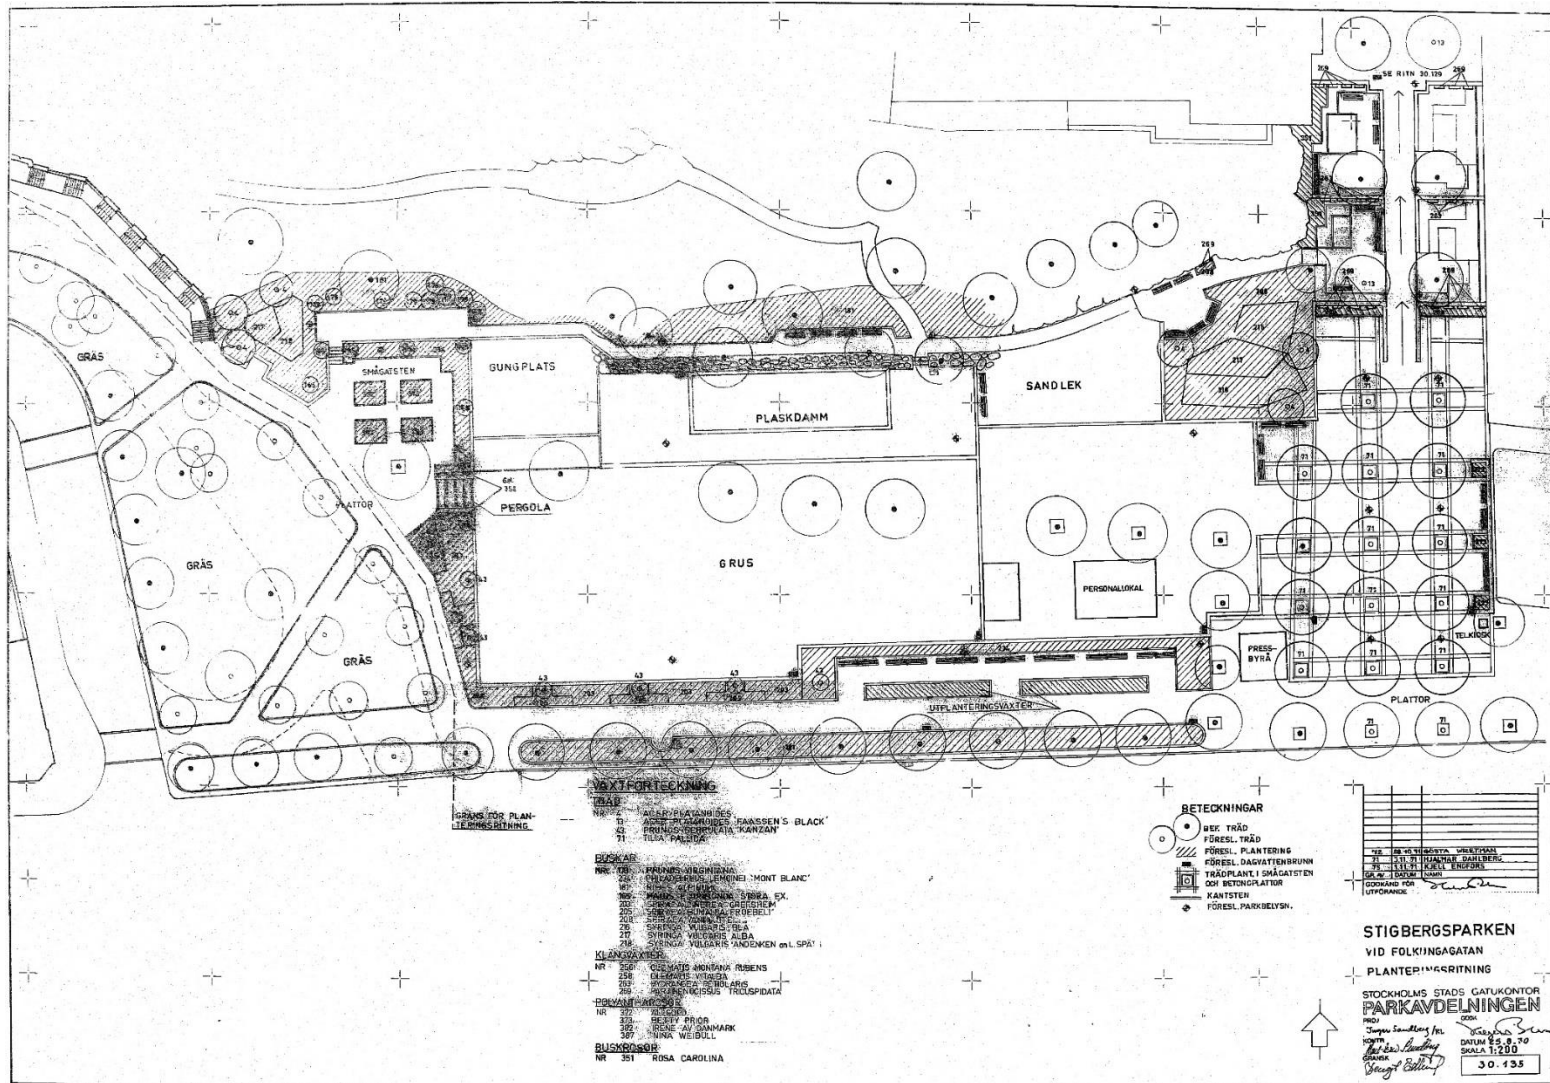
Figur 13. Stigbergsparken vid Folkungagatan, planteringsritning daterad 1970-08-25, framtagen av trädgårdsarkitekten Inger Sandberg och godkänd av Holger Blom. Bakom omgestaltning stod även arkitekten Tuva Wretblad. Ett av de mer iögonfallande inslagen i förslaget är den rutnätsmönstrade trädplanteringen söder om Ersta trappor. Denna del förverkligades dock inte. TK

Två år senare, 1968, påbörjades planeringen och projekteringen för en ny omgestaltning av parken som avslutades ett par år senare, se figur 13–14. Omformningen var på flera sätt en förädling och vidareutveckling av den karakteristiskt stockholmska parkstilen som hade format Stigbergsparken under

Omgestaltningen, som stod klar omkring 1970, genomfördes i Stockholmsstilens anda och med stor hänsyn till parkens befintliga strukturer och innehåll, både gällande ursprungliga delar och de inslag parken fått under 1930-talet. Trädraderna

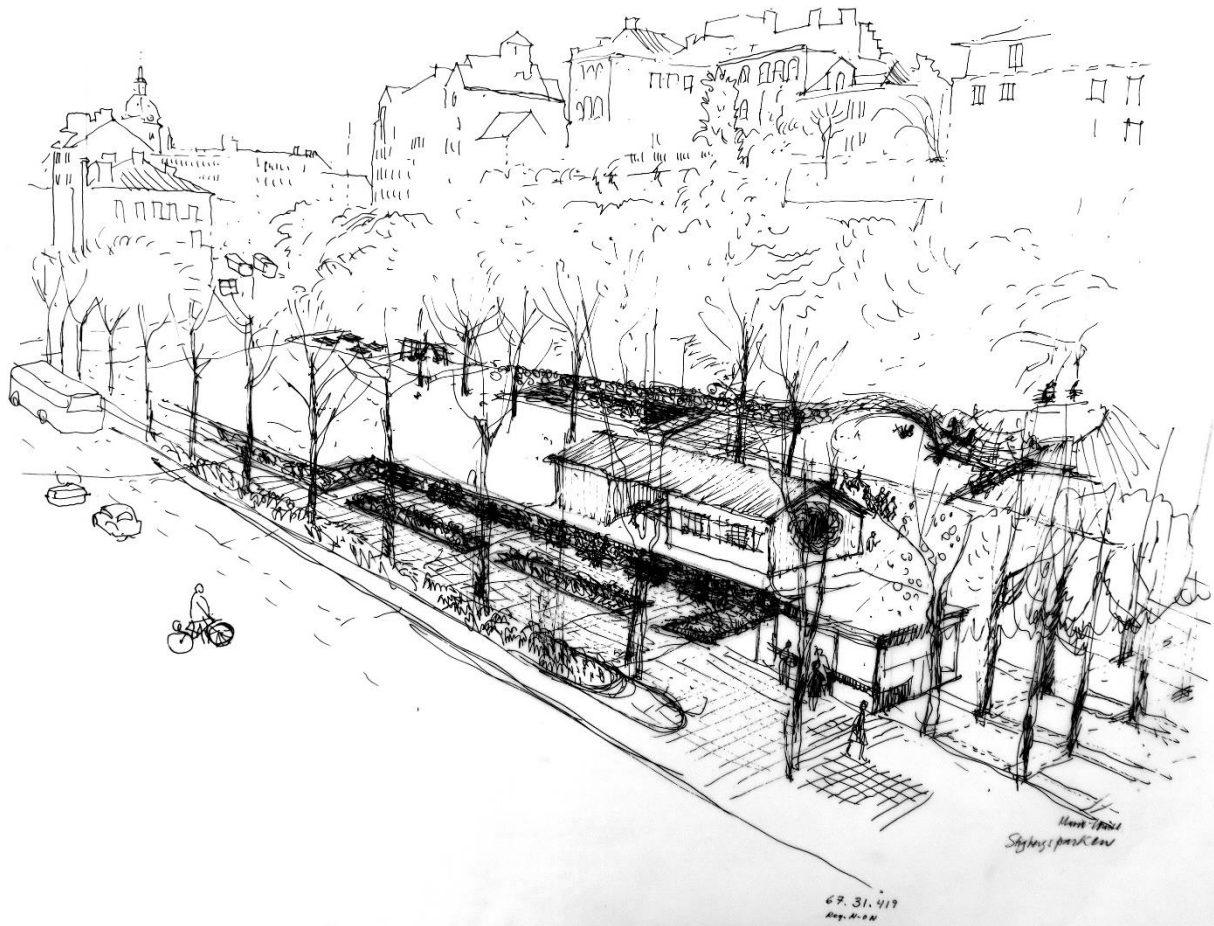
Figur 14. Stigbergsparken, perspektiv mot nordväst signerat Marie-Louise. Skissen är odaterad men sannolikt gjord i samband med förändringarna under tidigt 1970-tal. Både ritningarna och perspektivet visar en personalbyggnad, troligen avsedd för lekplatsens personal. Det är oklart om den byggdes. TK

bevarades, liksom trappor, murar, plaskdamm och lekyornas strukturer. I parkens yttre kanter mot omgivande gator tillkom ytterligare murar, byggda i grovbearbetad gråsten i stil med de äldre och med öppningar i väster och öster. Flertalet planteringsytor tillkom i anslutning till murarna, på Ersta trappors terrasseringar och som mjuka övergångar mellan berget och parkens nedre delar. Prydnadskörbär planterades i en rad strax norr om Folkungagatan. Ytterligare tillägg gjordes för lek och förströelse i form av gungplats, sandlek och sittbänkar. Dessutom föreslogs vad som troligen var en personalbyggnad för parklekens anställda. Det är oklart om den uppfördes.

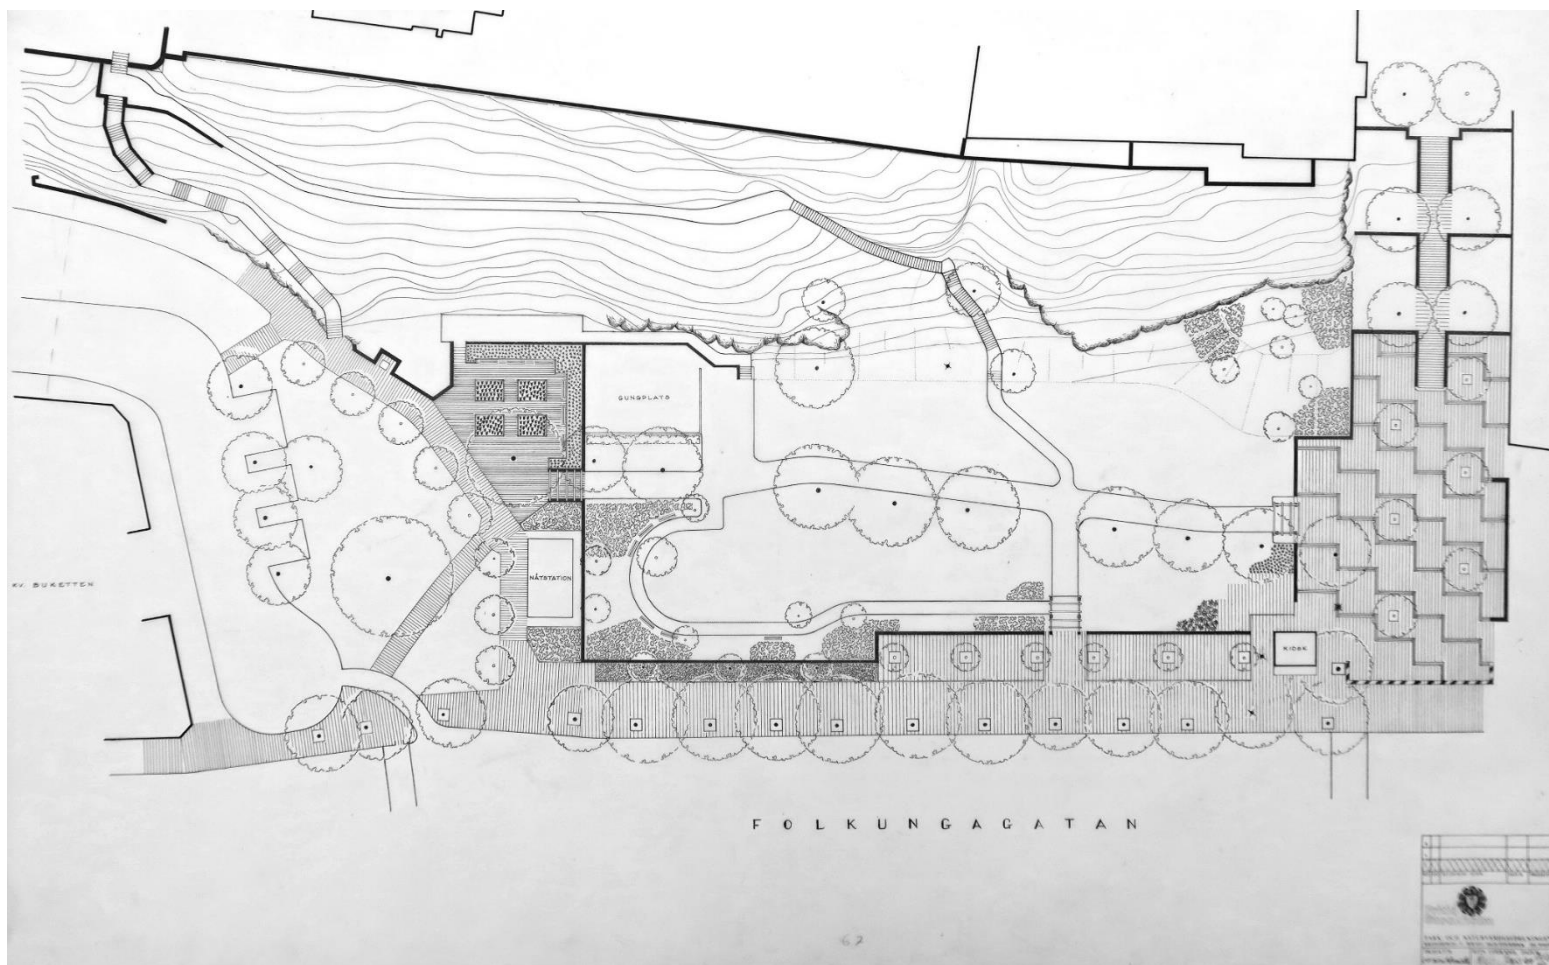
Figur 15. Stigbergsparken, skiss, signerad C-F Wachtmeister vid Park- och naturvårdsavdelningen, Stockholm, godkänd 1992-08-01. Tillhörande projekterings- och planeringsplaner är signerade S Bolk. TK

Under tidigt 1990-tal var det åter dags för en omgestaltning av parken och vid detta tillfälle fick parken den form vi ser idag, 2017. Förslags- och projekteringsritningarna, daterade 1992, är signerade S Bolk och C-F Wachtmeister, se figur 15. Ett femton-tal prydnadsträd planterades, däribland en kaukasisk vingnöt, flertalet prydnadsaplar samt en rad med prydnadskörbär utmed parkens södra gräns för komplettering av de träd som planterades 1970. Lekplatsen förnyades delvis, det grusade gångsystemet gavs en mjukare form och gräsytona förstärktes. Gångsystemet lades i ett kors och en ny öppning togs upp i muren mot Folkungagatan. Parkens entréer i söder och öster försågs med träpergolor som kompletterade den pergola som 1970 uppfördes vid den västra entrén. Plaskdammen från 1930-talet togs bort och nya planteringsytor anlades med prydnadsbuskar av olika art. 1970 års förslag till trädplanteringar i Ersta trappors förlängning mot Folkungagatan hade inte realiserats men 1992 planterades glanslindor i denna sträckning.

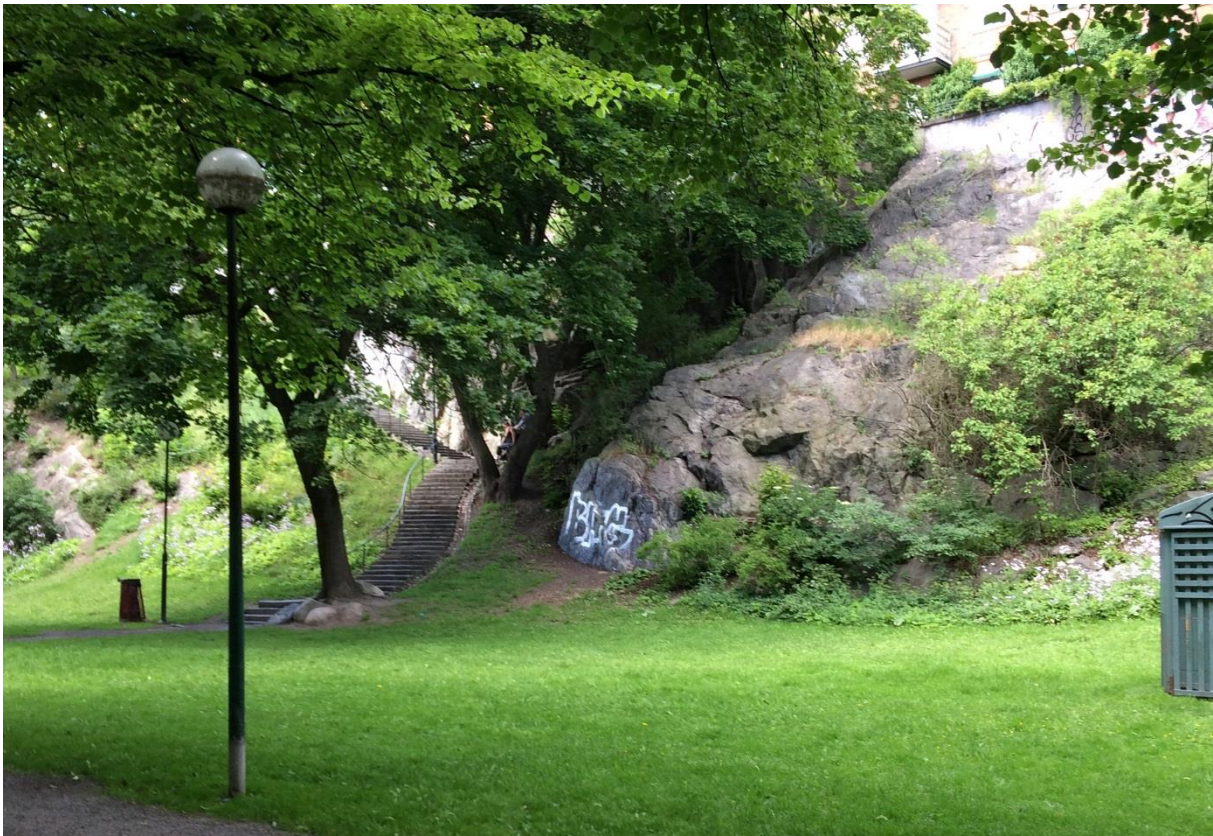
*Figur 18. Stigbergsparkens östra trappa som mjukt slingrar sig upp för Stigbergets brant, bild mot norr.*

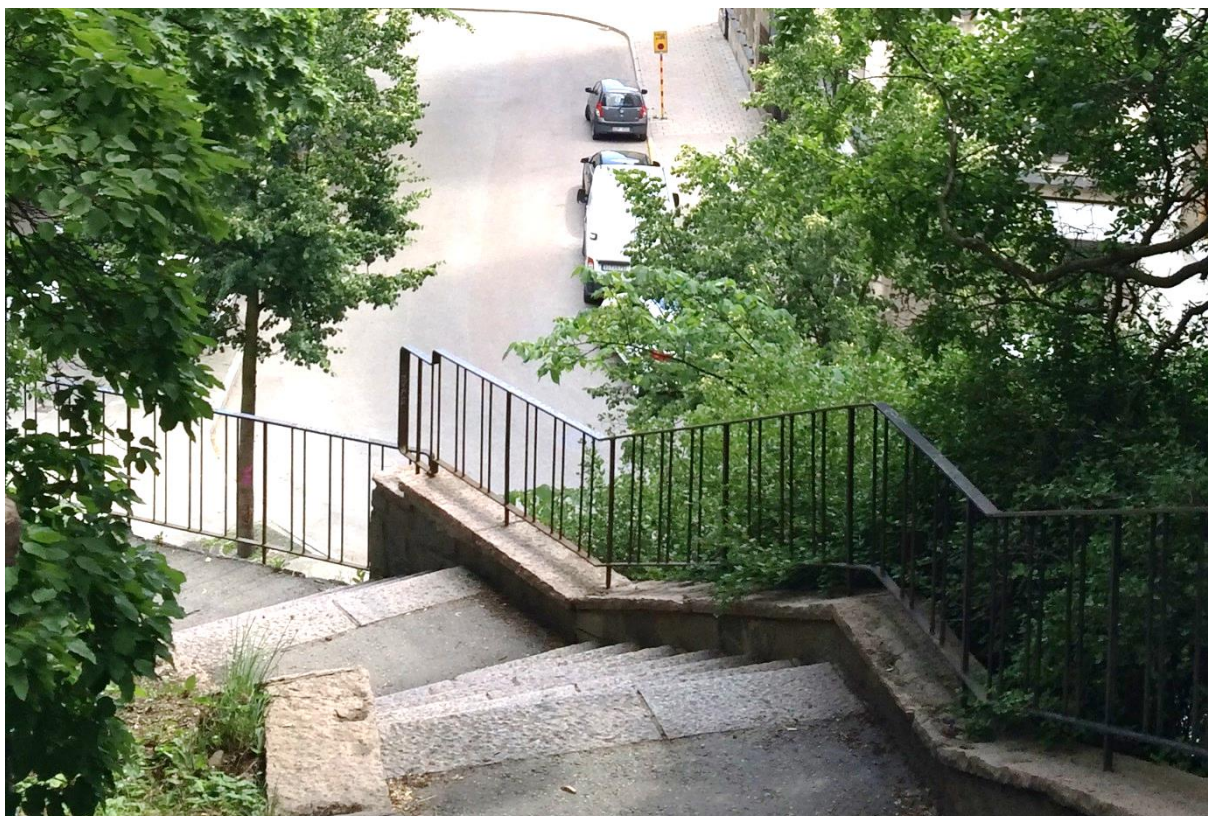
*Figur 19. Frans Schartaus trappor fotograferade uppifrån mot söder. Trapporna är kantade med röd Ölandssten och den karakteristiska handledaren av smide. Nedanför trappan syns Tjärhovsgatans sydöstra ände.*

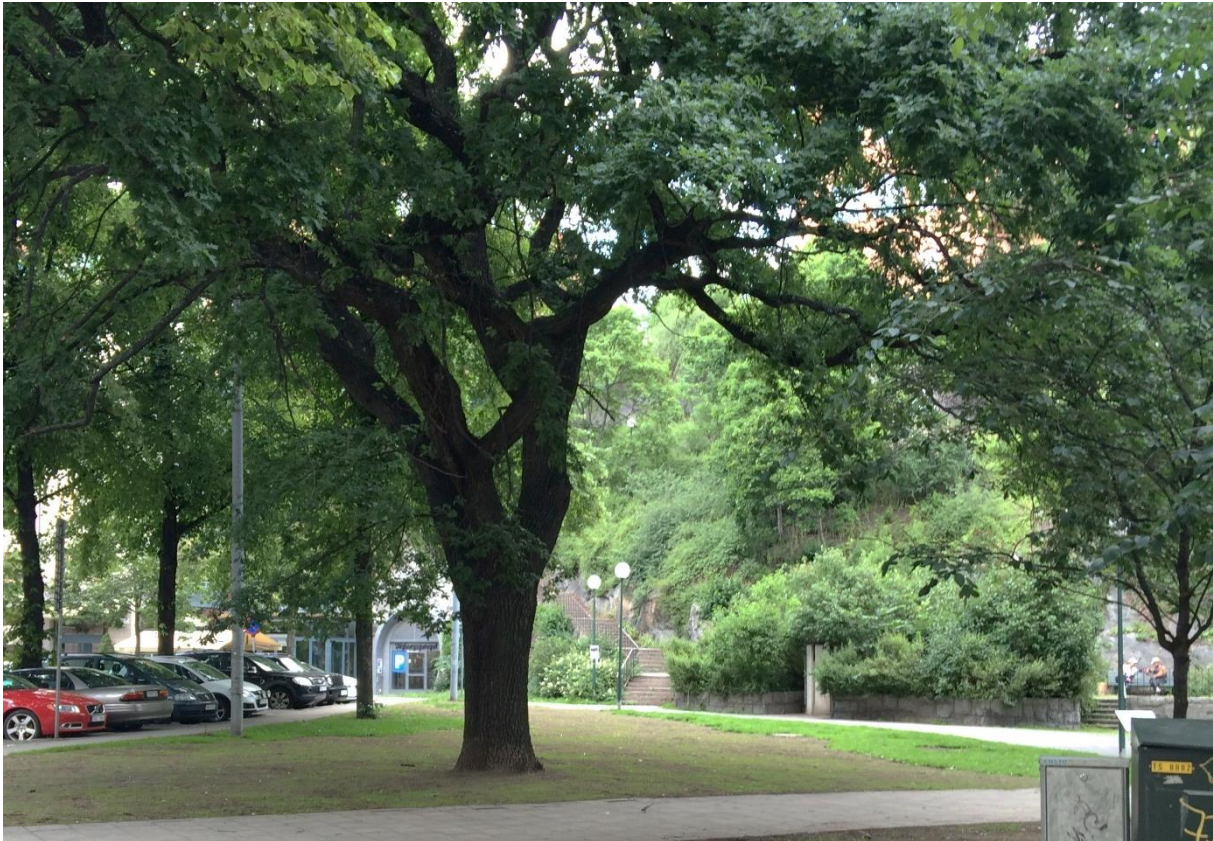
*Figur 20. Stigbergsparkens västra del med eken som sannolikt stod på platsen redan före parken anlades 1899, bild mot nordväst. I bakgrunden syns Frans Schartaus trappor och murarna som kantar planteringarna utmed bergets nedre del.*

- de ursprungliga trädraderna samt den äldre eken ska bevaras som uttryck för den tidigaste parkens form och innehåll samt för Tjärhovsgatans äldre sträckning. Vidare bör kopplingen mellan träden i f d kv Kransen och de i f d kv Blomman beaktas och eventuellt förstärkas.

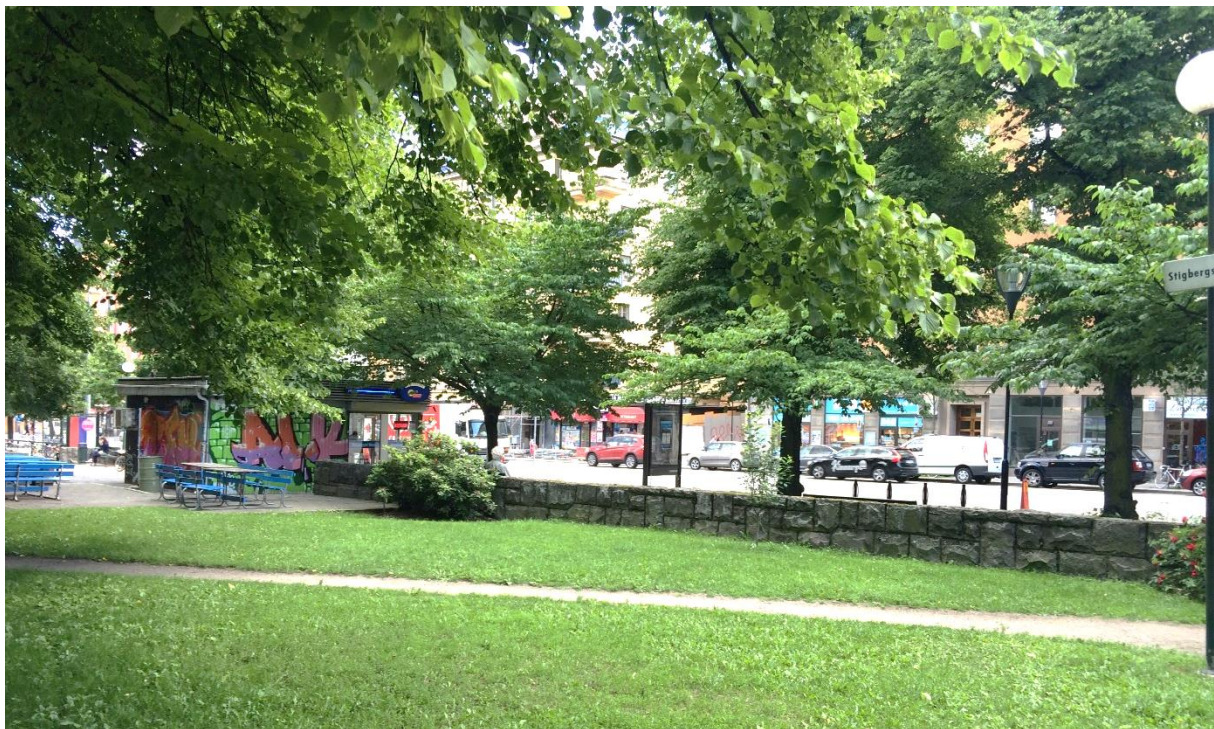
Figur 21. Trädskiktet domineras av de ursprungliga lindarna. De utbredda gräsyterna korsas av grusade gångar och omges av den karakteristiska gråstensmuren. I parkens sydöstra del finns en kiosk. Bild mot sydost.

I väster, söder och öster omges den nedre delen av parken av gråstensmurar, ca 85 cm höga, tillkomna under tidigt 1970-tal. Murarna löper i räta vinklar och ansluter harmoniskt till motsvarande murar från 1930-talet som finns i parkens nordvästra del. I 1970-talets murar finns tre öppningar försedda med träpergolor tillkomna 1992.

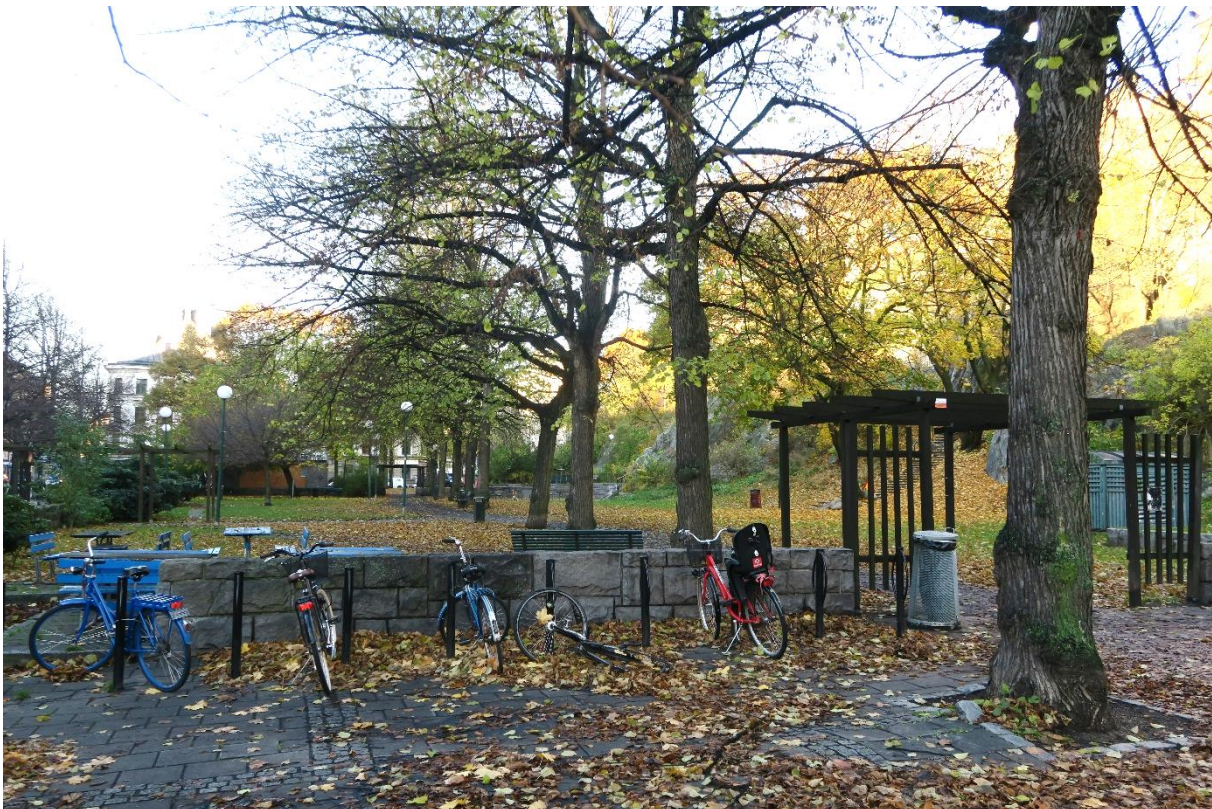
*Figur 22. Stigbergsparken i höstskrud. Den långa raden med ursprungliga lindar, planterade 1899, kantar idag grusvägen som löper genom parken. I trädradens båda ändar, liksom mot Folkungagatan, finns parkens entréer i form av öppningar i muren försedda med pergolor, bild mot väster.*

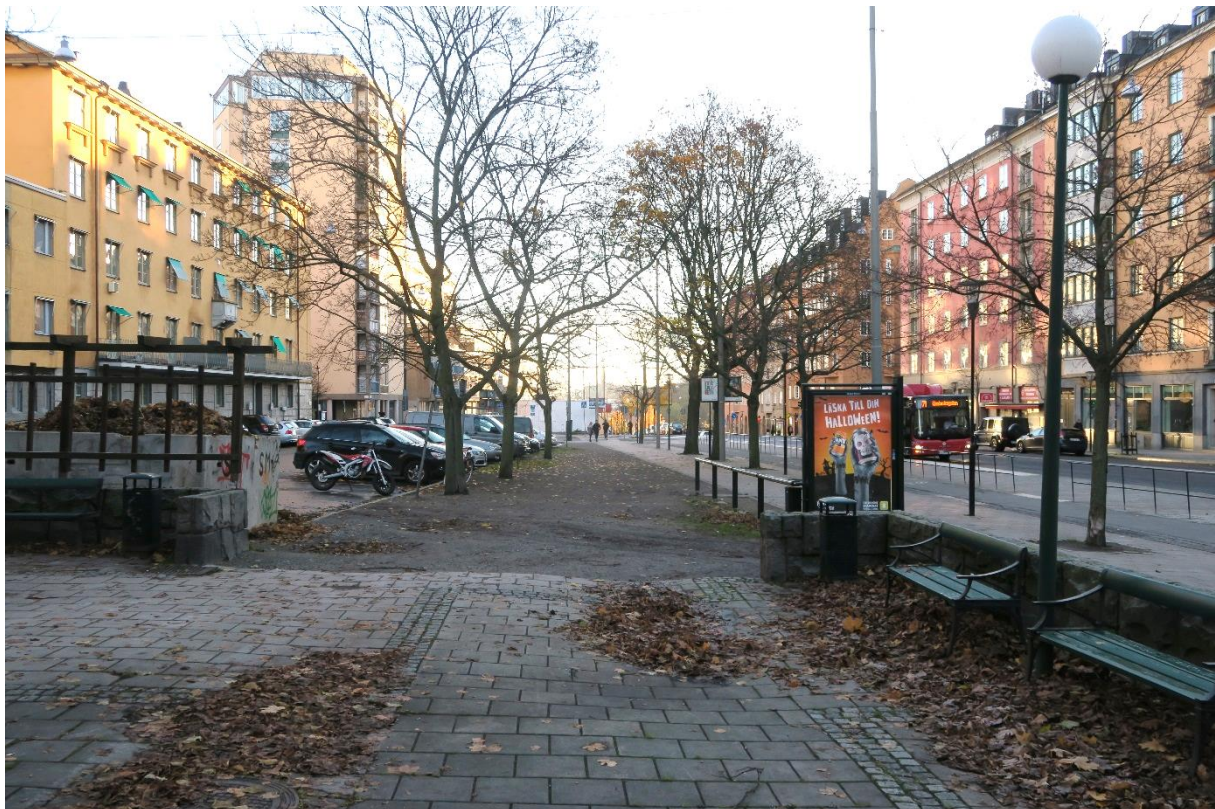
*Figur 25. F d kv Blomman, bild mot öster. I trädraderna, bestående av lönn, finns enstaka ursprungliga träd, men merparten tillkom omkring 1960.*

Kv Kransen och kv Blomman försågs med olika träarter 1899 och har därefter utvecklats i skilda riktningar. Reduceringar och andra förändringar i f d kv Blomman har medfört att denna del i låg grad uppfattas som en del av den sammantagna anläggningen. De gemensamma trädstrukturerna har dock sedan sekelskiftet kopplat parken samman och utgör en viktig del för läsbarheten av den ursprungliga parken.
