# **Bilaga O8**

Ansökan om  
budgetjusteringar för  
särskilda ändamål

# Huvud/Dykinspektion

av  
kajobjekt 57 / Knr 180-12813-1  
Bergsundsbygga

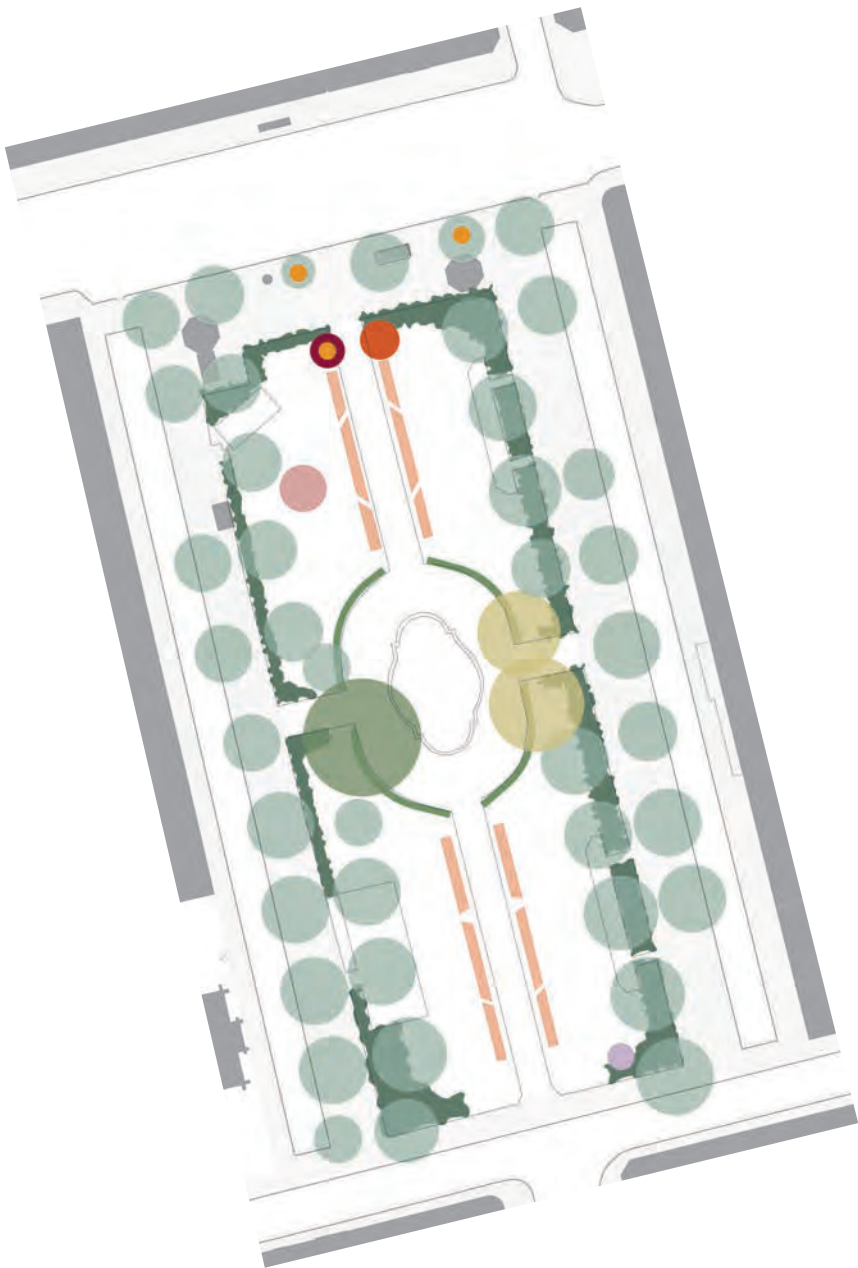
### VEGETATION

- Sommarblommor
- Klippt ligusterhäck
- Friväxande häck
- Syren
- Prydnadsapel
- Hagtorn
- Körsbär
- Ask
- Parklind
- Paraplyalm
- I dåligt skick

Trädbeståndet i parken har idag en viss variation men behöver förnygras. Det stora körsbärsträdet, hagtornet och prydnadsapeln bjuder på vårblooming. Vid parkens entré mot Sankt Paulsgatan växer en syrenbuske.

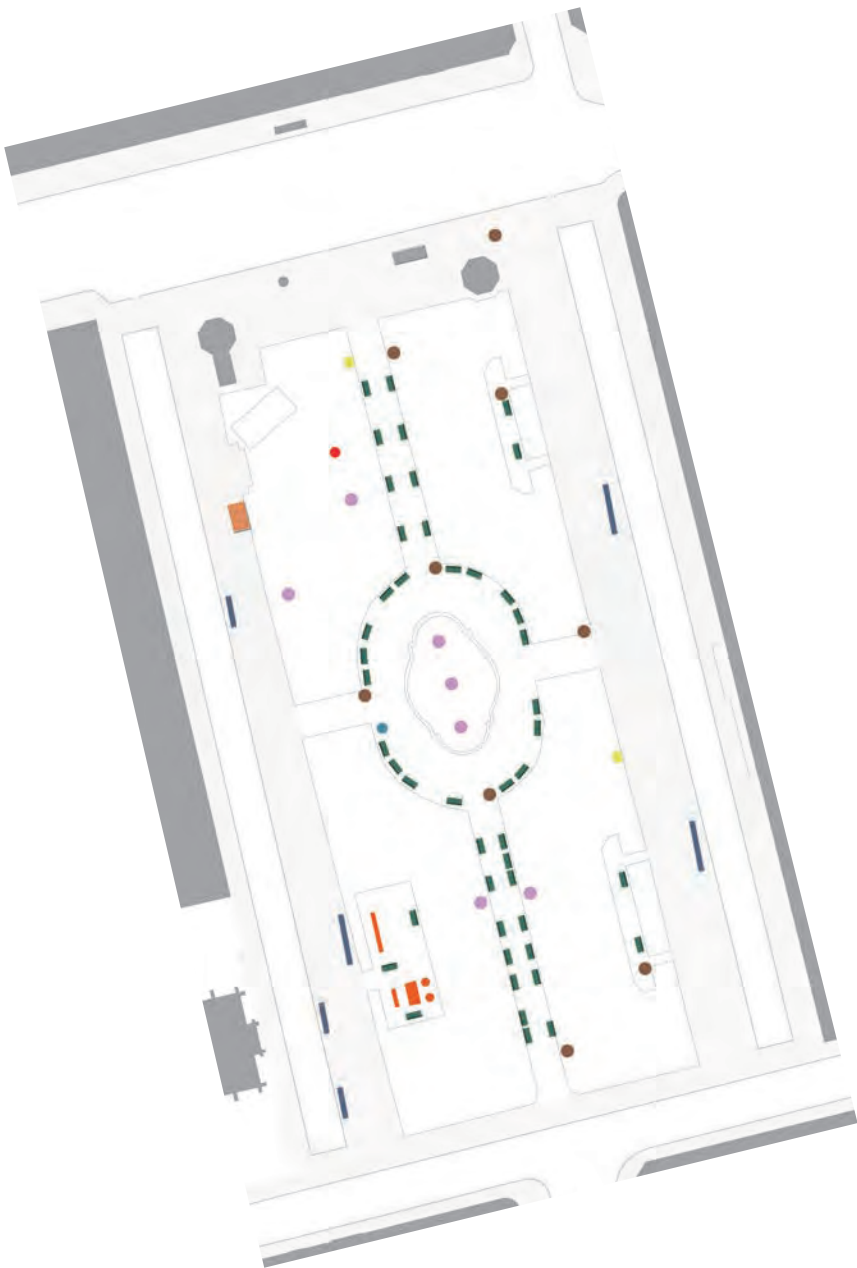
### UTRUSTNING

- Toalett
- Dryckesfontän
- Julgransfot
- Informationsskylt
- Skräpkorg
- Parksoffa
- Konstverk
- Lek (gungor, vipprid, sandlek och rutch)
- Cykelställ

Mängden utrustning i parken och det lösa möblemanget gör att parken upplevs som rasslig. Sittplatser är koncentrerat till mittstråket.

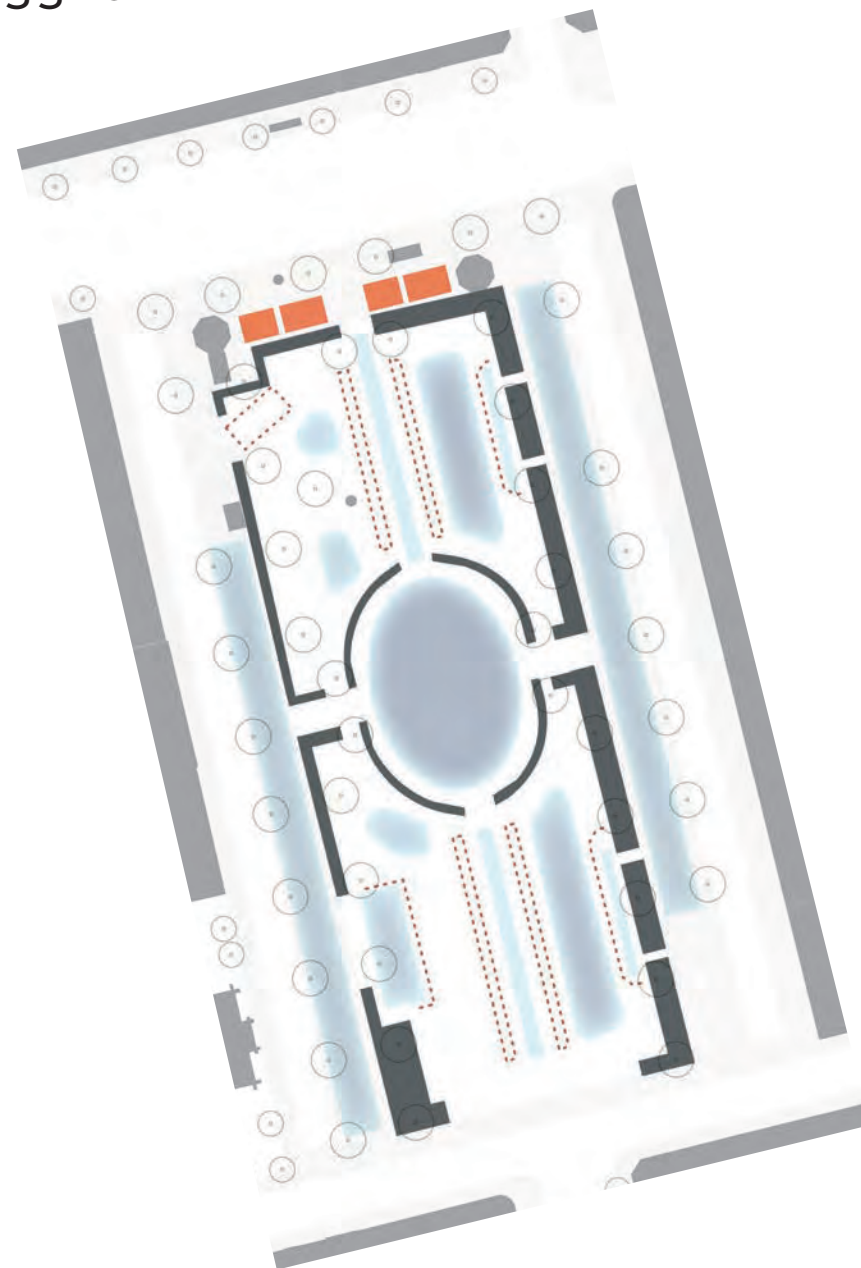
### RUM OCH BARRIÄRER

- Träd
- Rumsskapande vegetation
- Barriär
- Visuell barriär

Den klippta häcken runt fontänen skapar ett tydligt inre rum i parken. Planteringar och många bänkar längs med mittstråket skiljer av gräsytor från mittstråket.

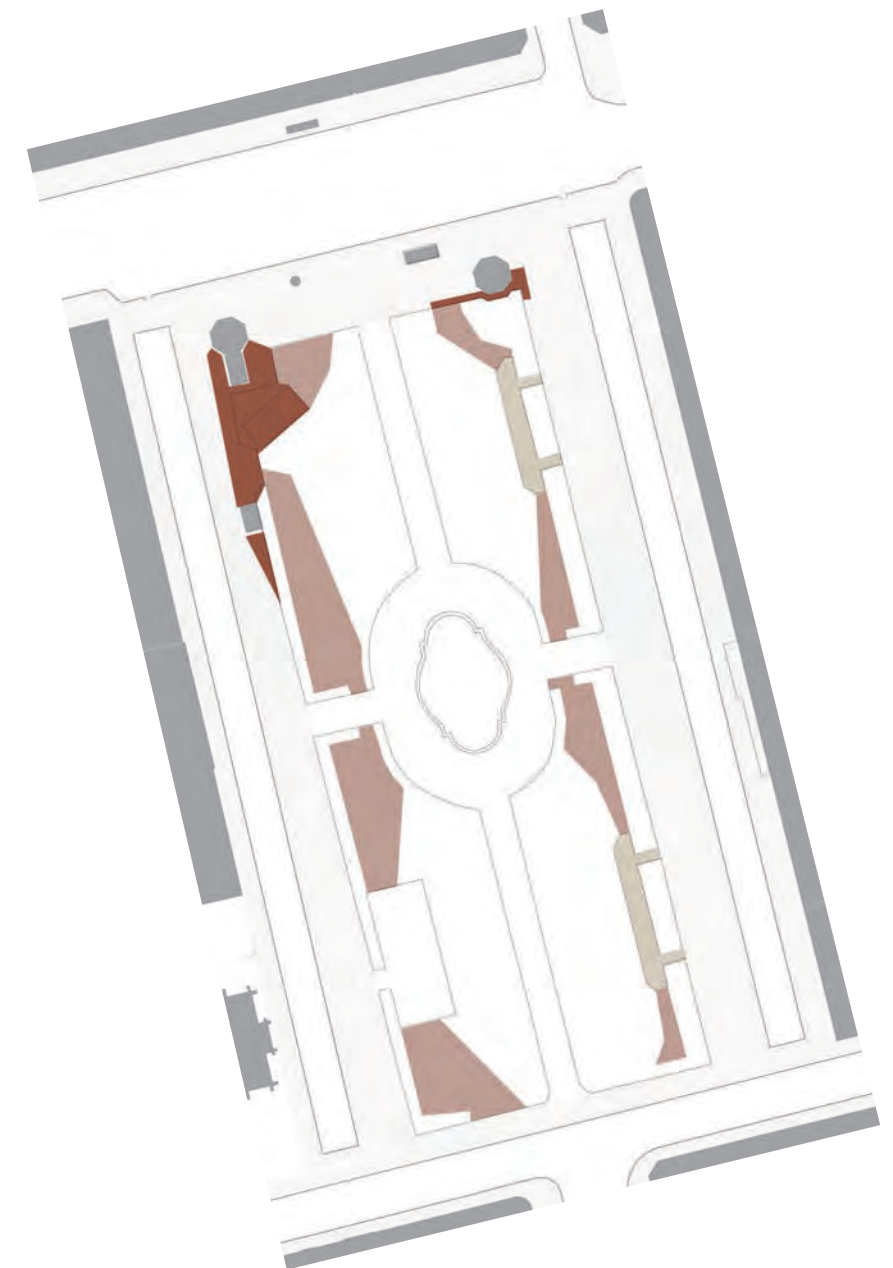
### OTRYGGA OCH OUTNYTTJADE YTOR

- Yta som upplevs otrygg
- Yta med låg nyttjandegrad
- Yta med avskildhet

I dialogen framkom att ytor mellan kioskerna och parken upplevs som otrygga. Fram för allt är det ytan mellan kiosk och toalett i parkens västra hörn som uppmärksammas. Parkens hörn och kanter vid de yvig häckplanteringarna är lågt nyttjade.

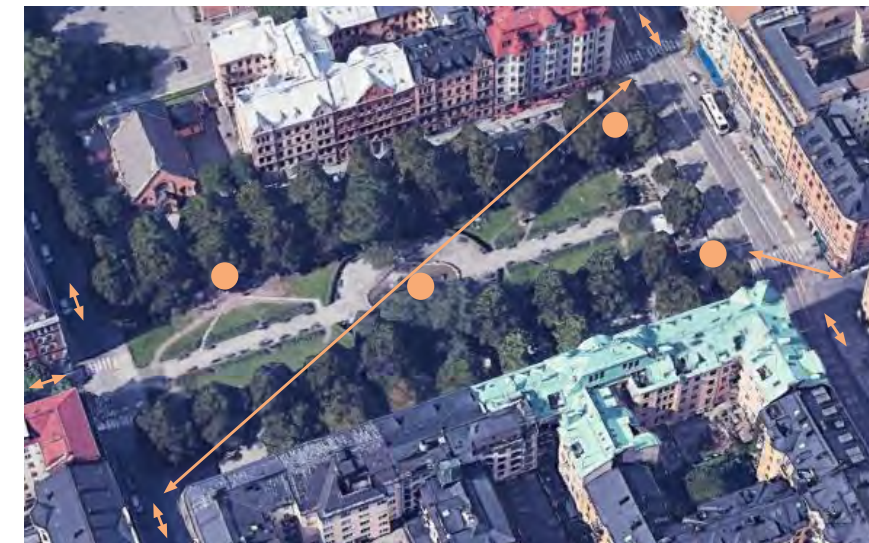
Vy över parken, målpointer (prickar) och rörelser (pilar) markeras i orange.

Idag är parken genomskuren av ett stort antal upptrampade stigar. Stigarna är ett tecken på att det anlagda gångsystemet inte möter upp rörelserna som finns i och genom parken. Framför allt saknas det möjlighet att gena på snedden över parken. Med undantag av Swedenborgsgatan kopplar Mariatorget an till gatustemet i sina hörn vilket är anledningen till det stora behovet av att kunna röra sig igenom parken på diagonalt.

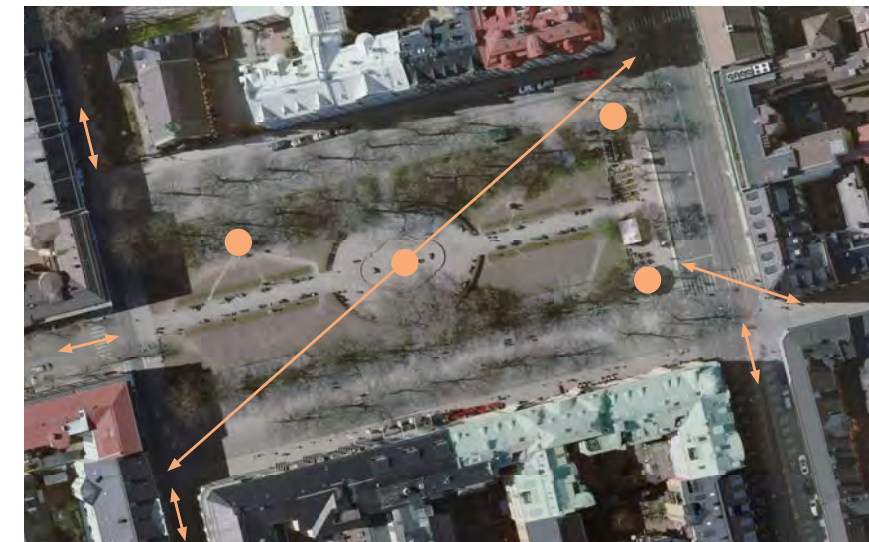
Flygfoto över parken, målpointer (prickar) och rörelser (pilar) markeras i orange.

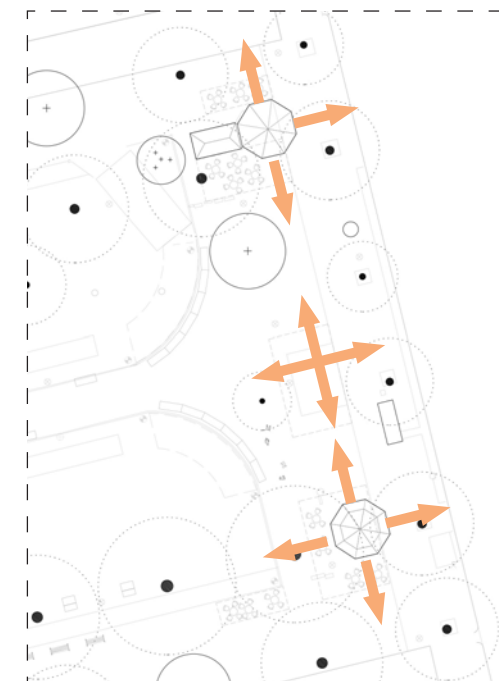
Baksidor reduceras.

När strukturen förändras skapas utrymme kring kioskerna och torghandeln. Utrymmet gör att de sidor av kioskerna som tidigare upplevts som otrygga samt skräpiga baksidor reduceras. Både torghandeln och kioskerna landar på den stenmjölsbelagda ytan och blir en tydlig del av parken.

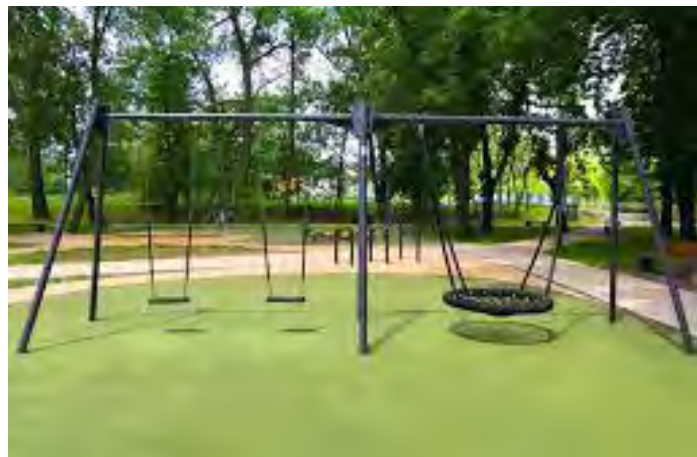
### GUNGOR

Referensbild gungställningen. Ställningen lackas i en ljus grön kulör och utrustas med småbarnsgunga och fågelbogunga. Uppdaterade säkerhetsmått leder till att antalet gungplaser reduceras något i förhållande till nuvarande situation.

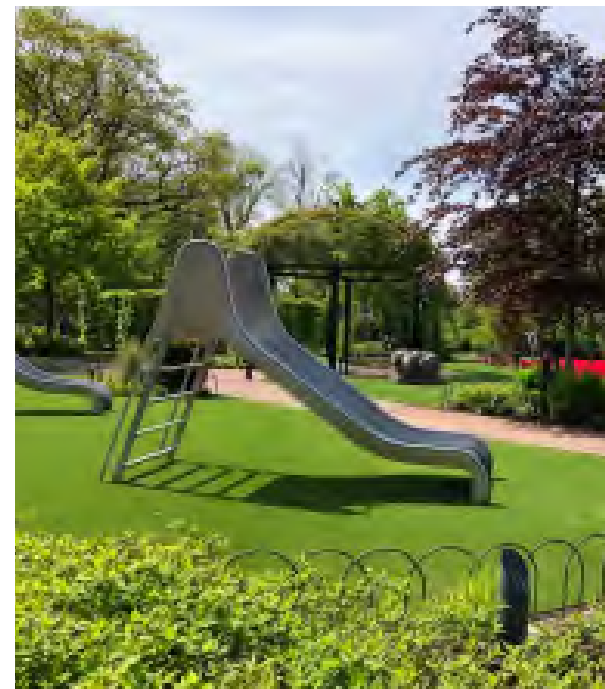
### RUTSCH

Referensbild rutschbana. Klassiskt och enkelt utförande. Ställs i en glänta bland blommor och buskar.

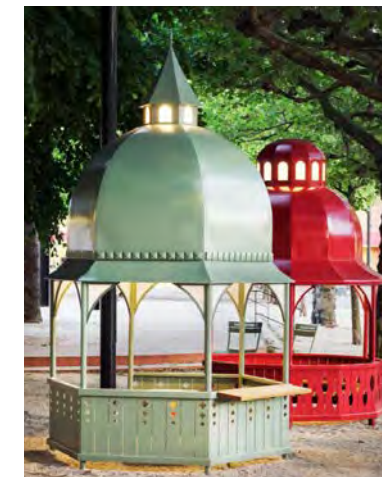
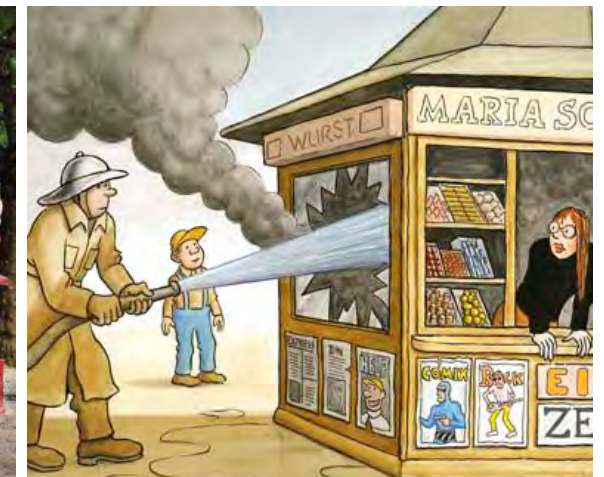
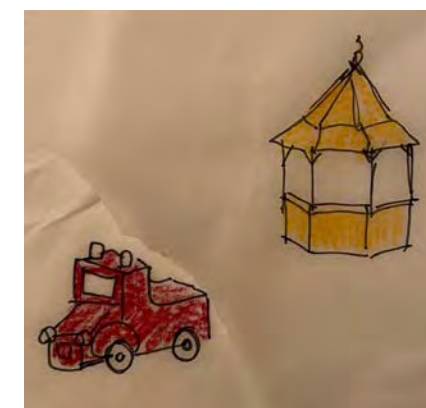
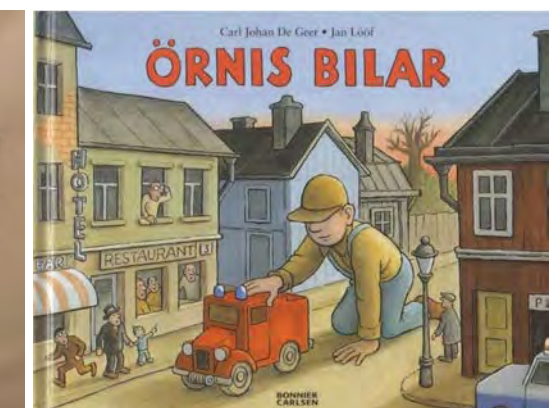
### LEKOBJEKT

Lekobjekten i metall hämtar inspiration från barnboken Örnis bilar som utspelar sig vid och kring Mariatorget. Från kiosken som placeras i sandlådan kan man sälja pinnkorv i löv och det finns en liten bil med 2-3 sittplatser.

Lekutrustning i olika nyanser av grönt och accentfärg i Lejongult (lekkiosken) och blekare röd (brandbilen).

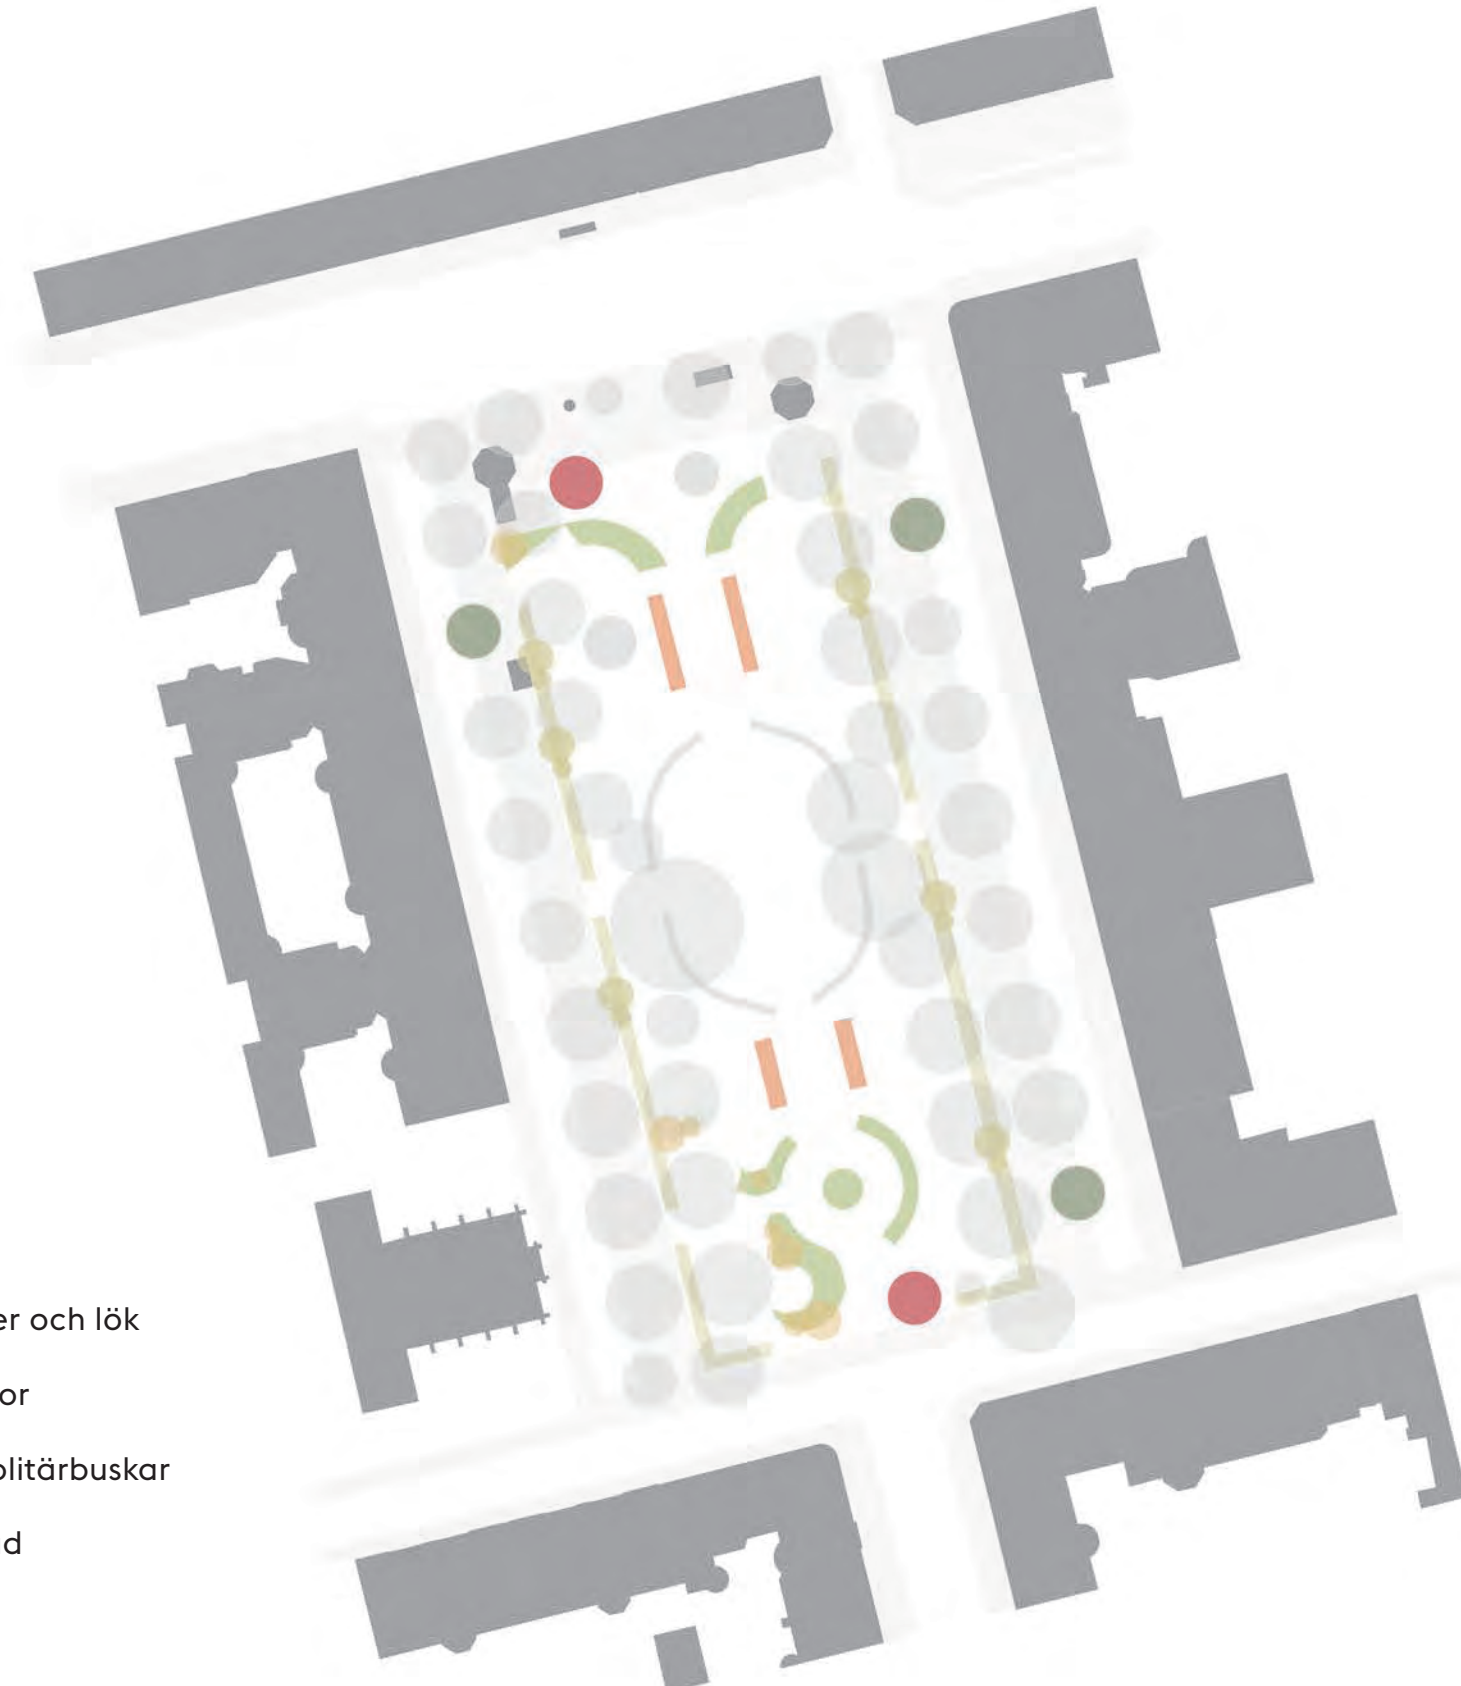
- Befintlig häck
  - Befintigt träd
  - Buskplantering
  - Buskar, perenner och lök
  - Sommarblommor
  - Buskträd och solitärbuskar
  - Blommande träd
  - Alléträd

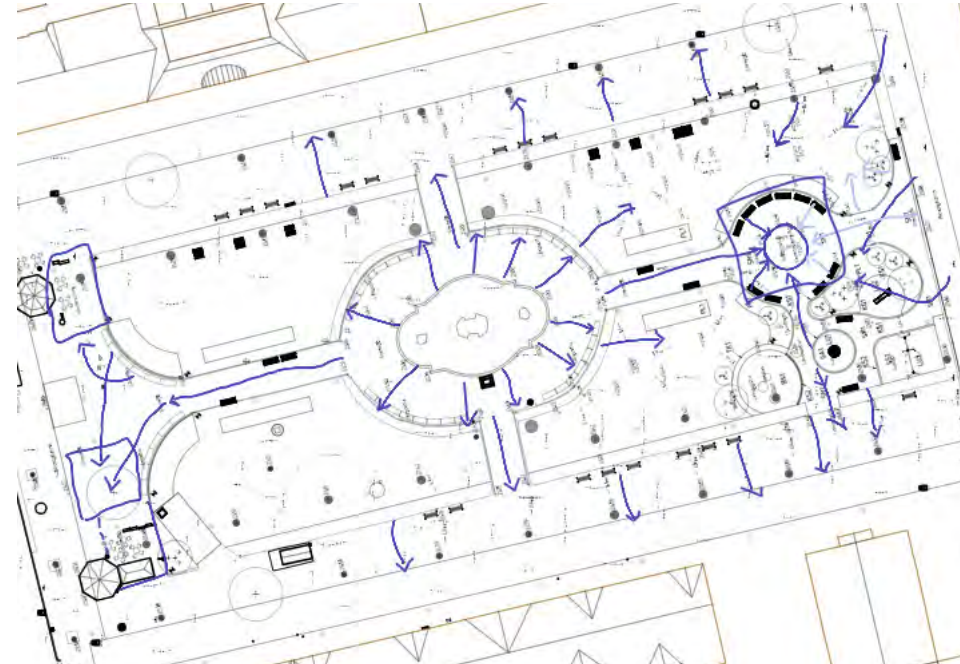
Plan för avrinning inom parken

<< Ytor lutas mot grönytor och omhändertas i planteringar. Storgatstensrännor synliggör vattnet och leder det på rätt väg. Under de nya planteringarna anläggs större växtbäddar vilka klarar att härberga vatten från karftigare regn.

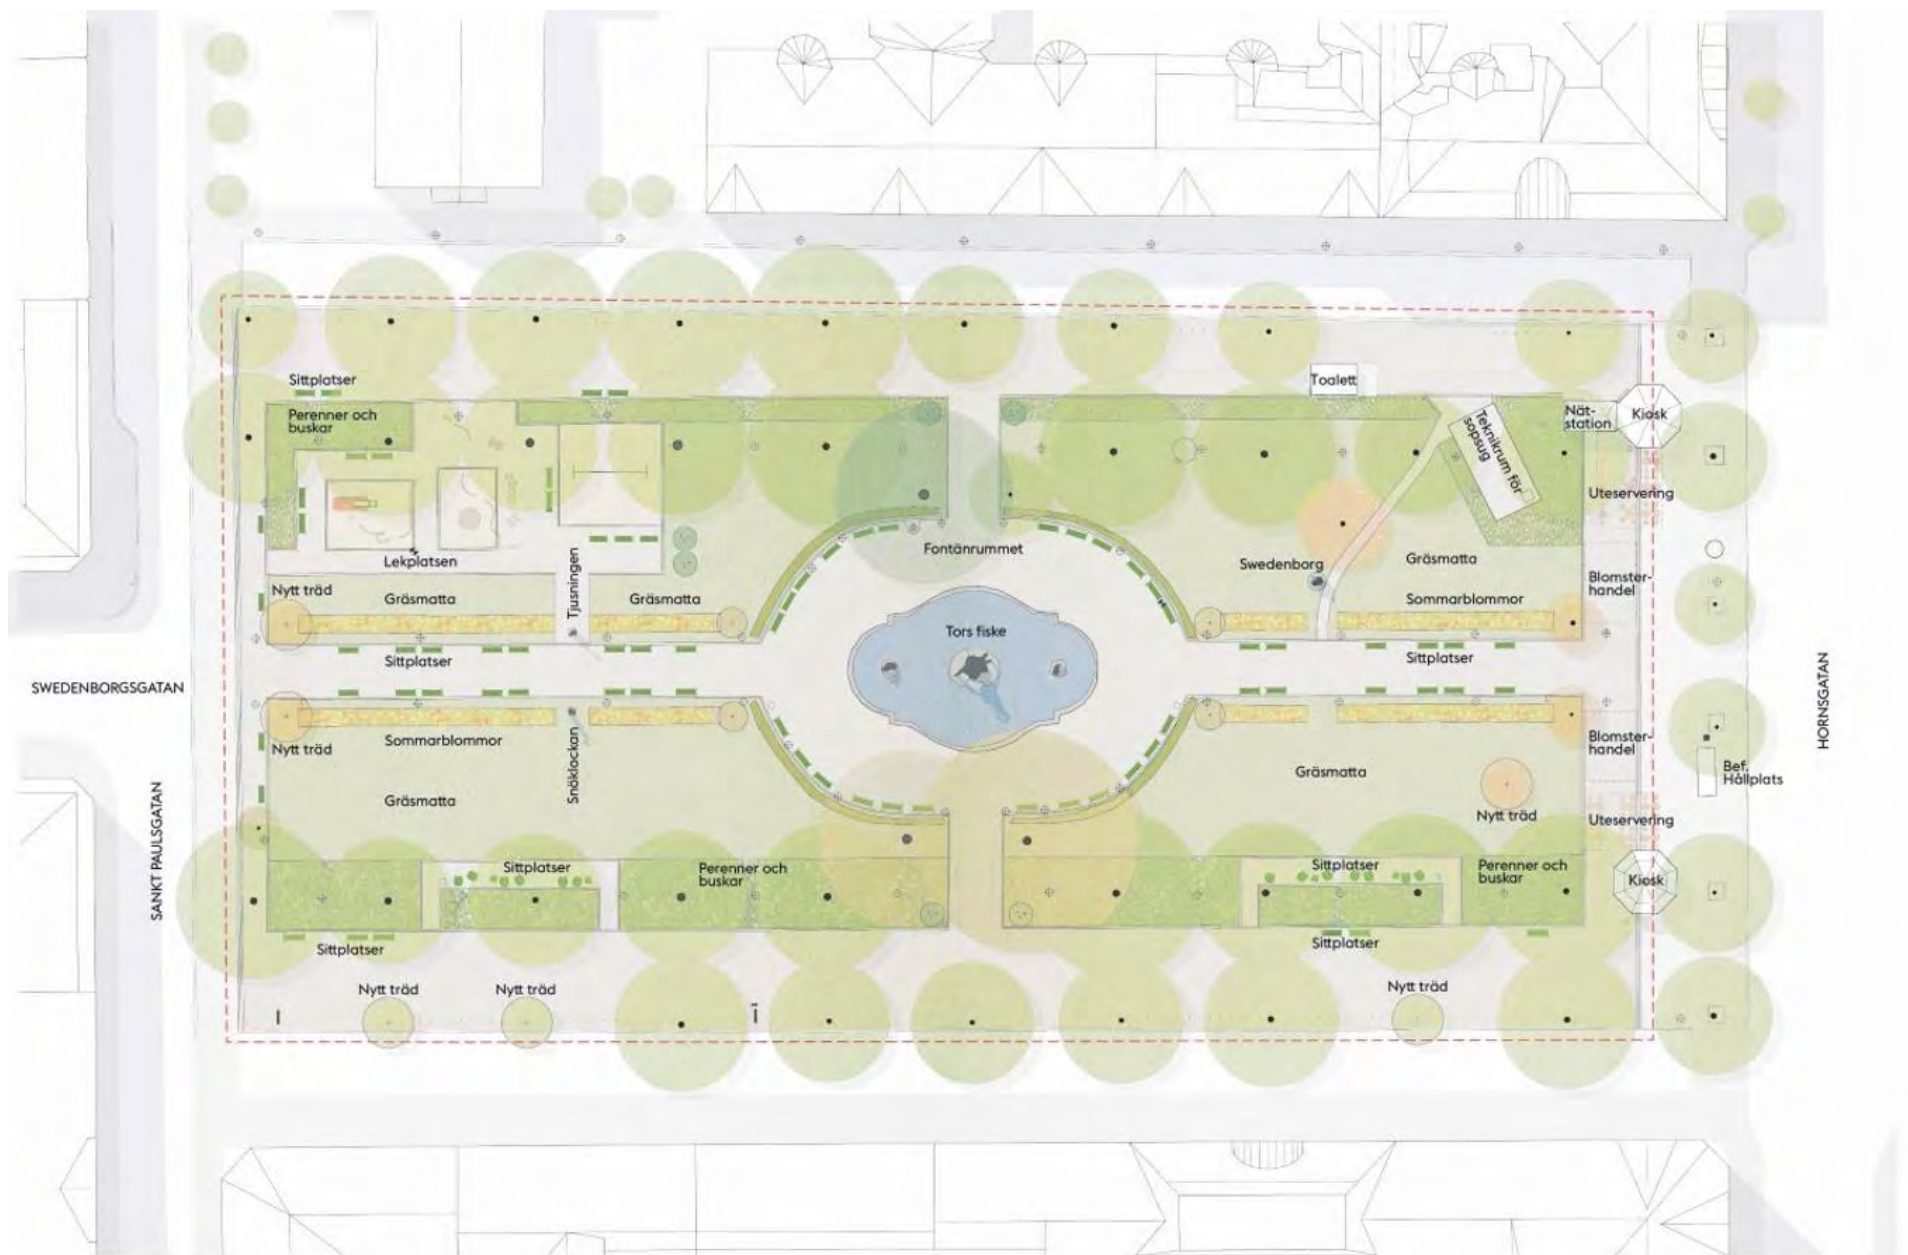
ILLUSTRATIONSPLAN

1:400

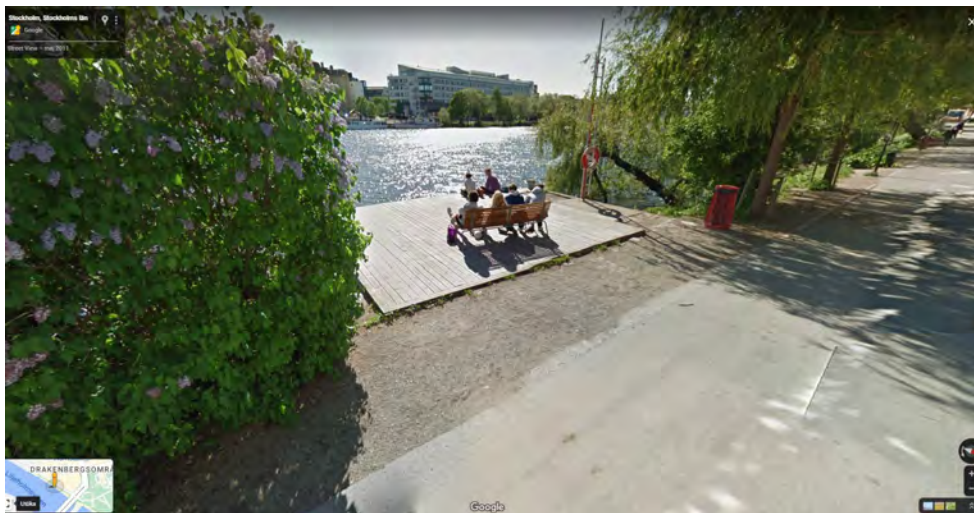
Bild på bryggan (GoogleMaps 2011).

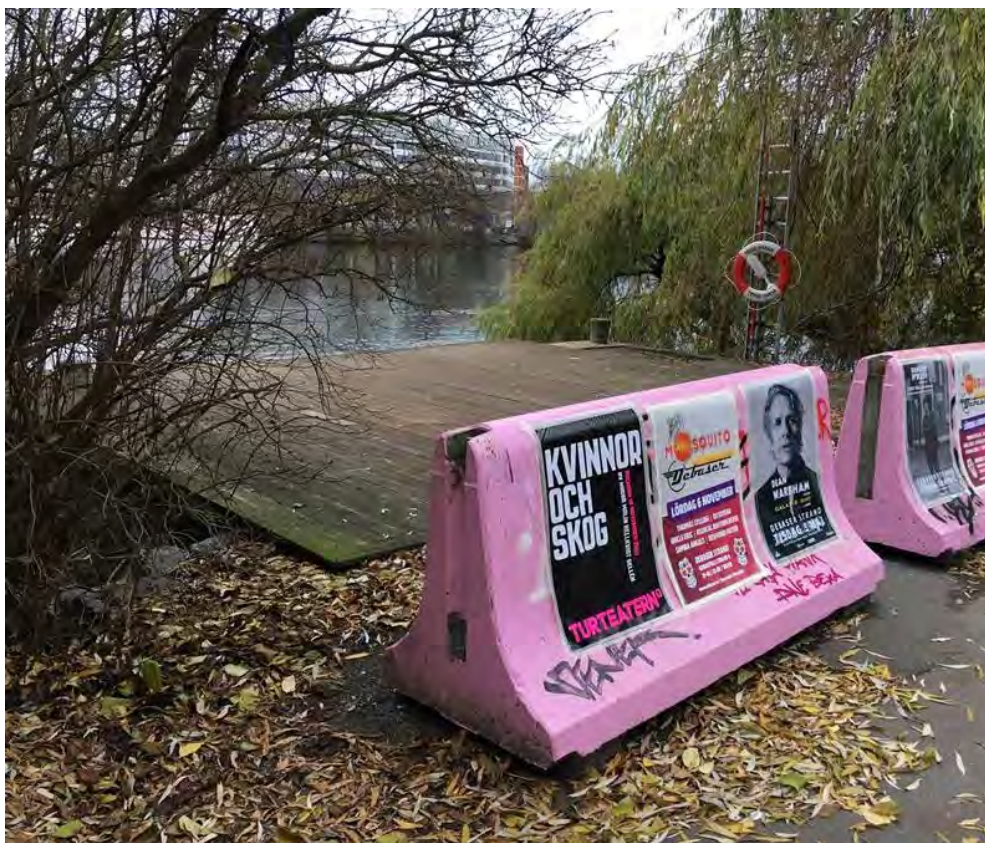
Bild på bryggan från 2022. Foto: Södermalms stadsdelsförvaltning.

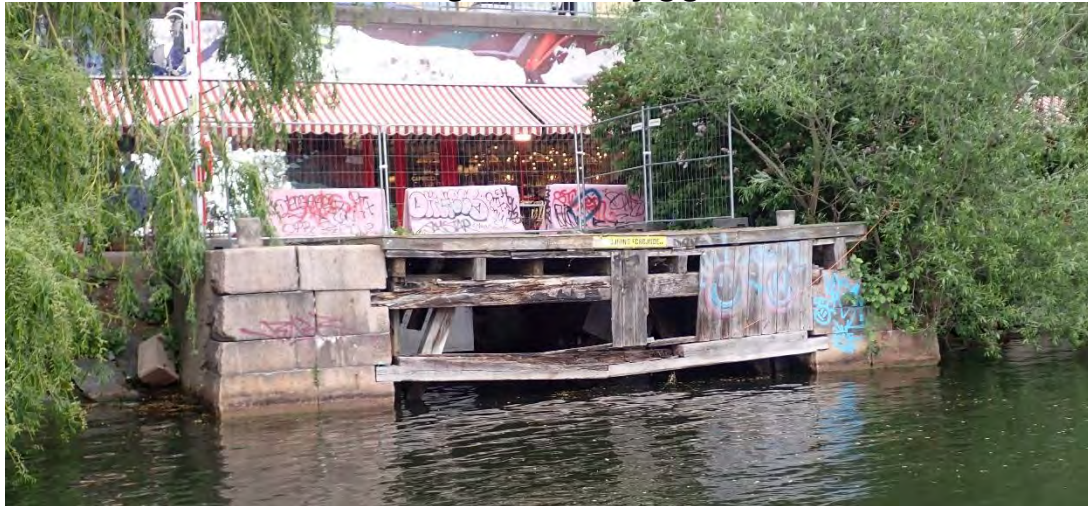
Figur 1 – visar principskiss från tidigare dykrapport från 2015 utförd av Grans Dyk kompletterad med exempel på de stående stockar som förhindrar stenkistorna att falla isär samt den enskilda stödjepunkt som bär upp stensättningen i SÖ hörnet inringad.

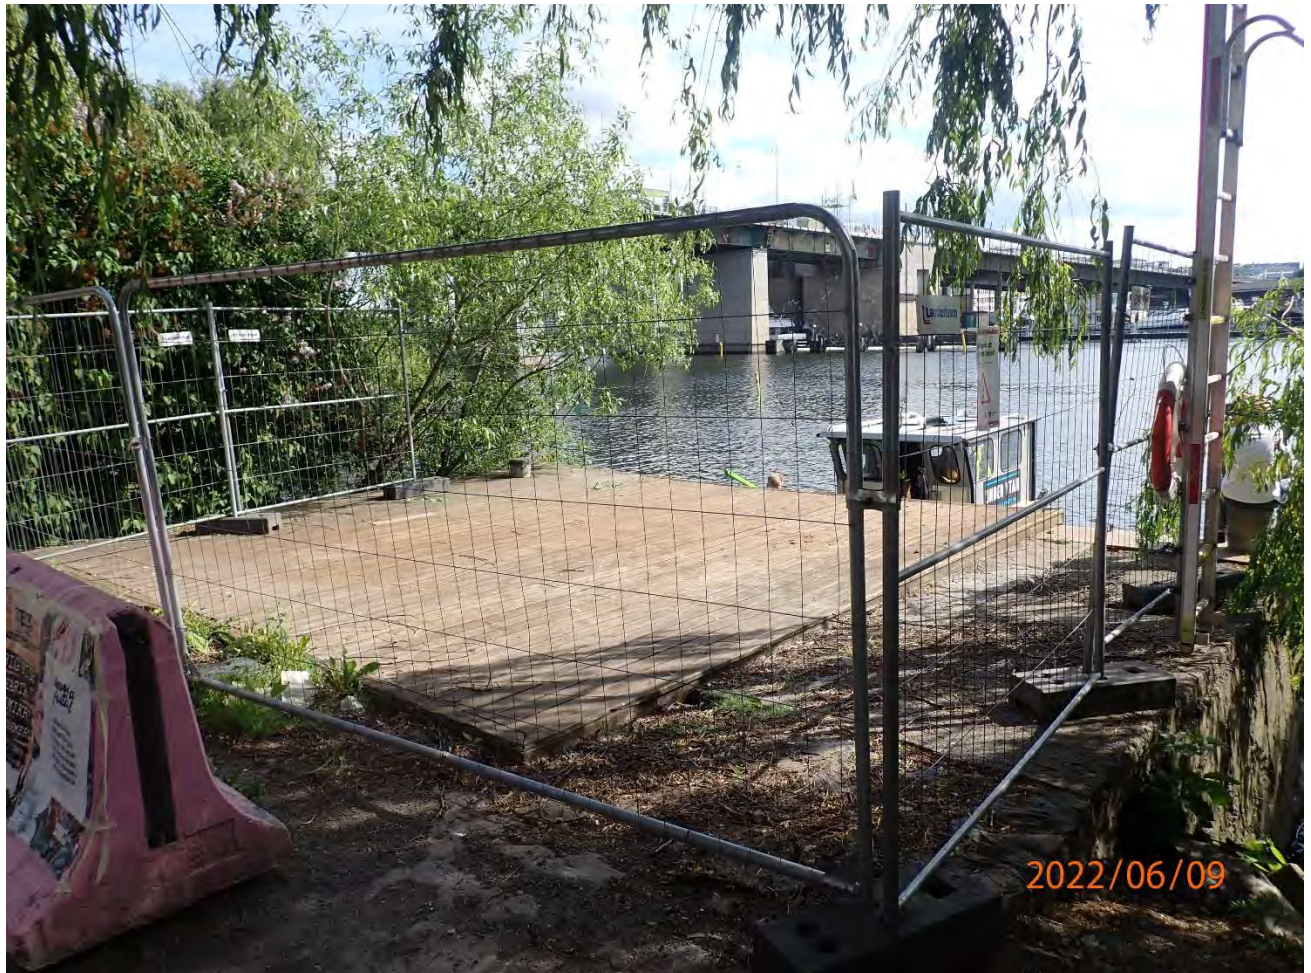
Bryggan är i dagsläget avstängd med höga staket då den sedan tidigare är i konstaterat dåligt skick med stenkistor som faller isär, dåligt fogade stenmurar samt allmän röta i överbyggnaden. Som underlag för inspektionen har tidigare rapport från 2015 fungerat som underlag och jämförelser i text och bilder från framför allt de yttre balkarna visar på en fortsatt skadeutveckling.

Foto 1 – visar det avgränsade området.

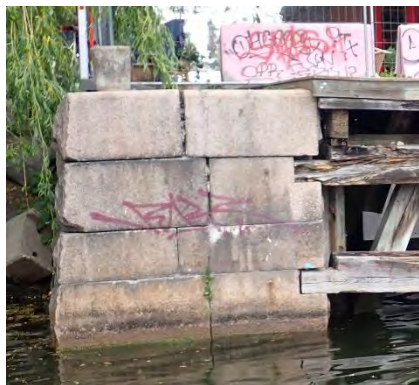
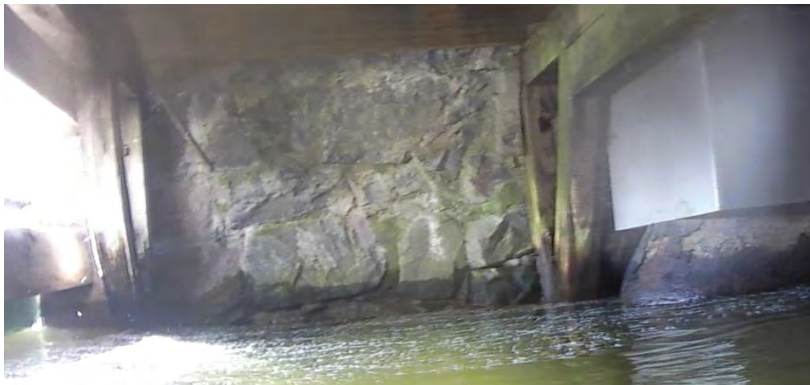
Stockarna hålls dock på plats av stående stockar slagna i kistans ytterkant, vilket hindrar dem att falla utåt. Kistan är välfylld med sten och möjligen inslag av betong. På kistan vilar en överbyggnad av fogad huggen sten utåt vattnet medan sidomurarna består av fogad natursten. I muren utåt vattnet så finns upp till 40 mm grova glipor mellan de övre stenarna medan de nedre skiften samt sidomurarna är välfogade utan sprickor eller tecken på rörelser.

Foto 2 & 3 visar överbyggnadens på stenkista 1 utåt vattnets samt den välfogade inre sidomuren.

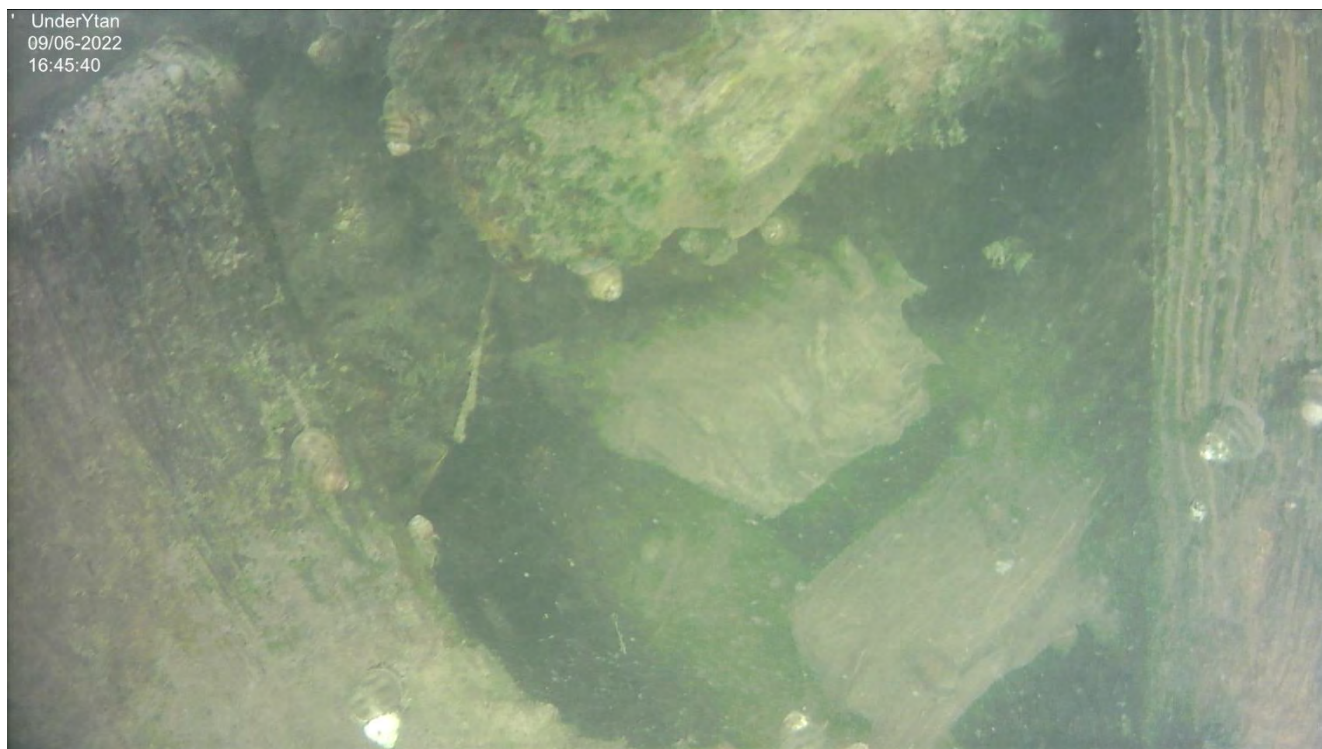
Foto 3 – visar stenkistans upplösta knutar som ändå hålls på plats av stående stockar som är slagna i botten framför kistan.

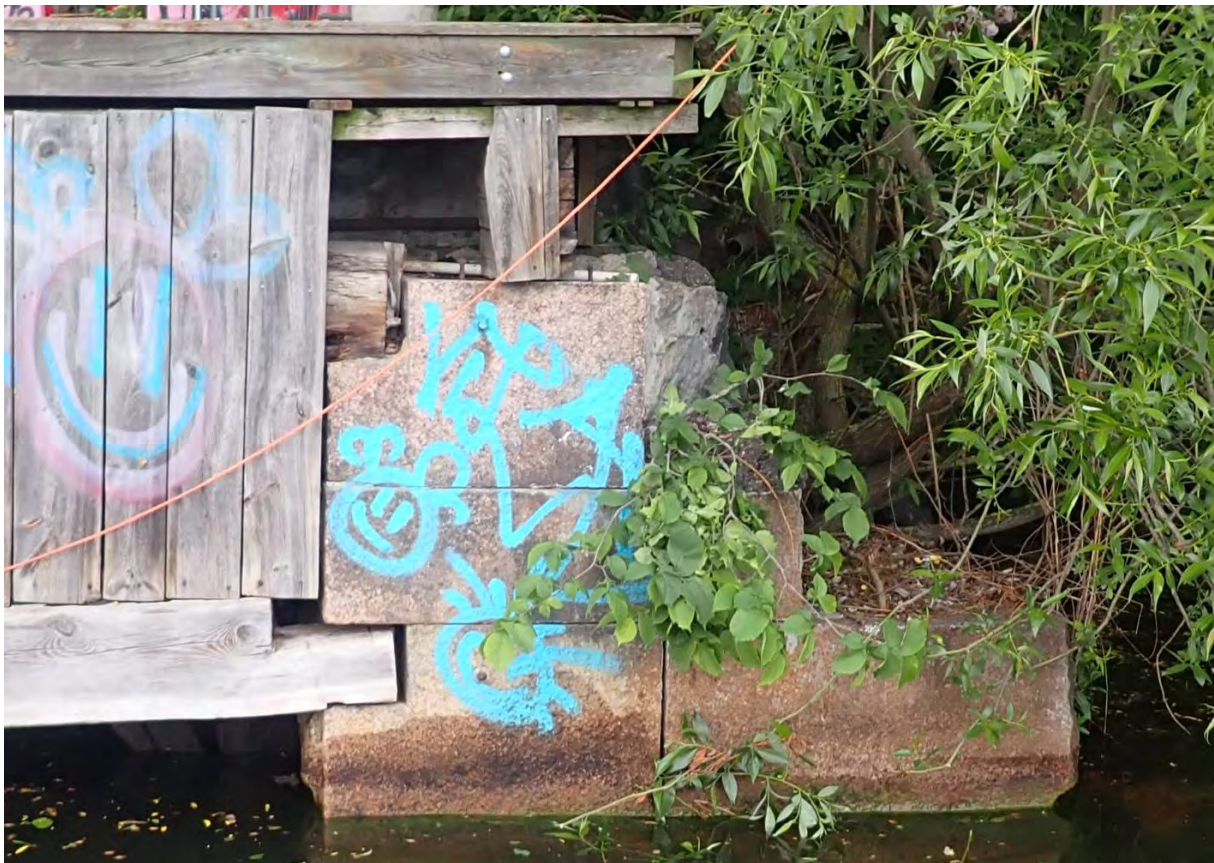
Stenkistan vars övre stock befanns på ca 1,1 meters vattendjup består av nio varv med stockar som ansluter mot botten på ca 3,2 meter vattendjup. Mellan stockarna noteras glipor på upp till 0,1 meter, hörnen och låsstockarna är upplösta och flera stockar är lösa, på den västra långsidan saknas en stock i det tredje skiftet. Stockarna hålls dock på plats av stående stockar slagna i kistans ytterkant, vilket hindrar dem att falla utåt. Kistan är välfylld med sten och möjligen inslag av betong. På stenkistan vilar en murad konstruktion som delvis i det första skiftet är ersatt med en dålig, sprucken betong som börjat falla isär och efterlämnat håligheter. Ovan vatten är konstruktionen ofullständig med flera saknade stenar. Sidomurarna består av fogad natursten där fogningen är intakt och ej skvallrar om några större rörelser. Som nämnts i tidigare rapport och även framgår av figur 1 så tas mycket av lasten upp på en enskild stående stock i det yttre södra hörnet, benämnt "F".

Foto 4 – visar överbyggnad på stenkista 2.

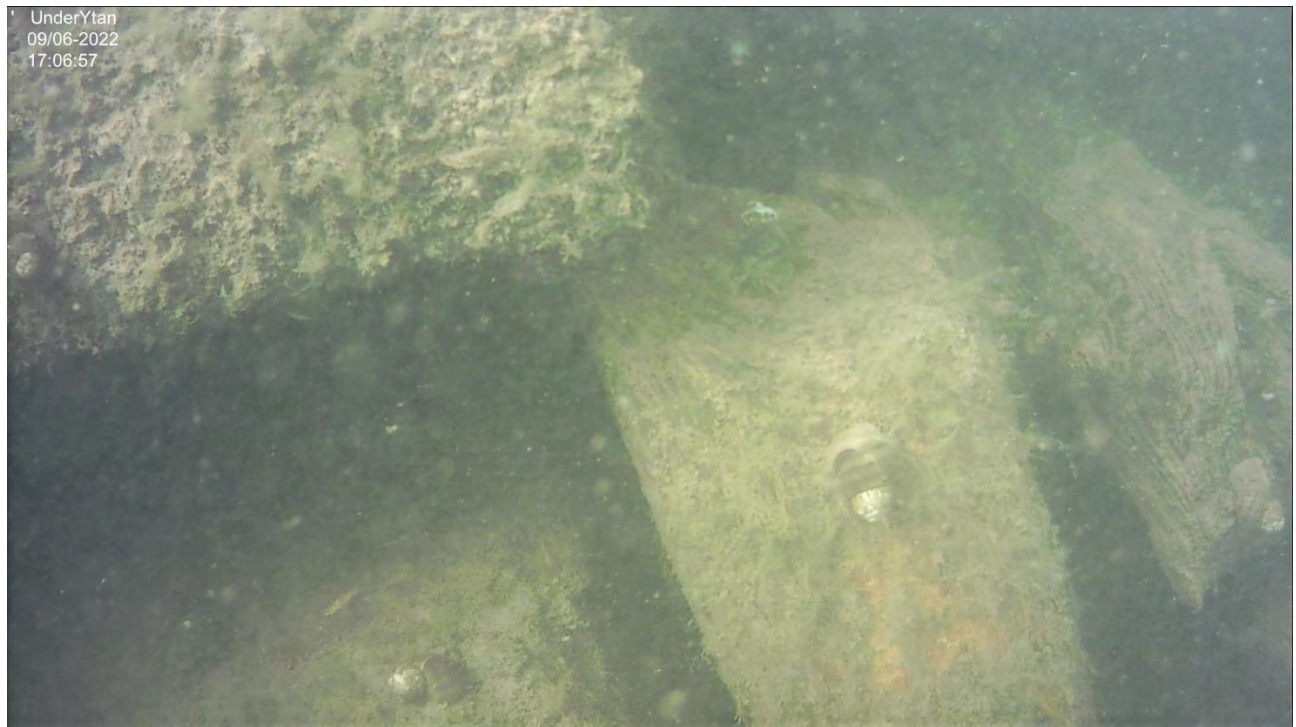
Foto 5 – visar stående stock som bär stor del av lasten från överbyggnaden. Till vänster noteras håligheter på grund av dålig betong.

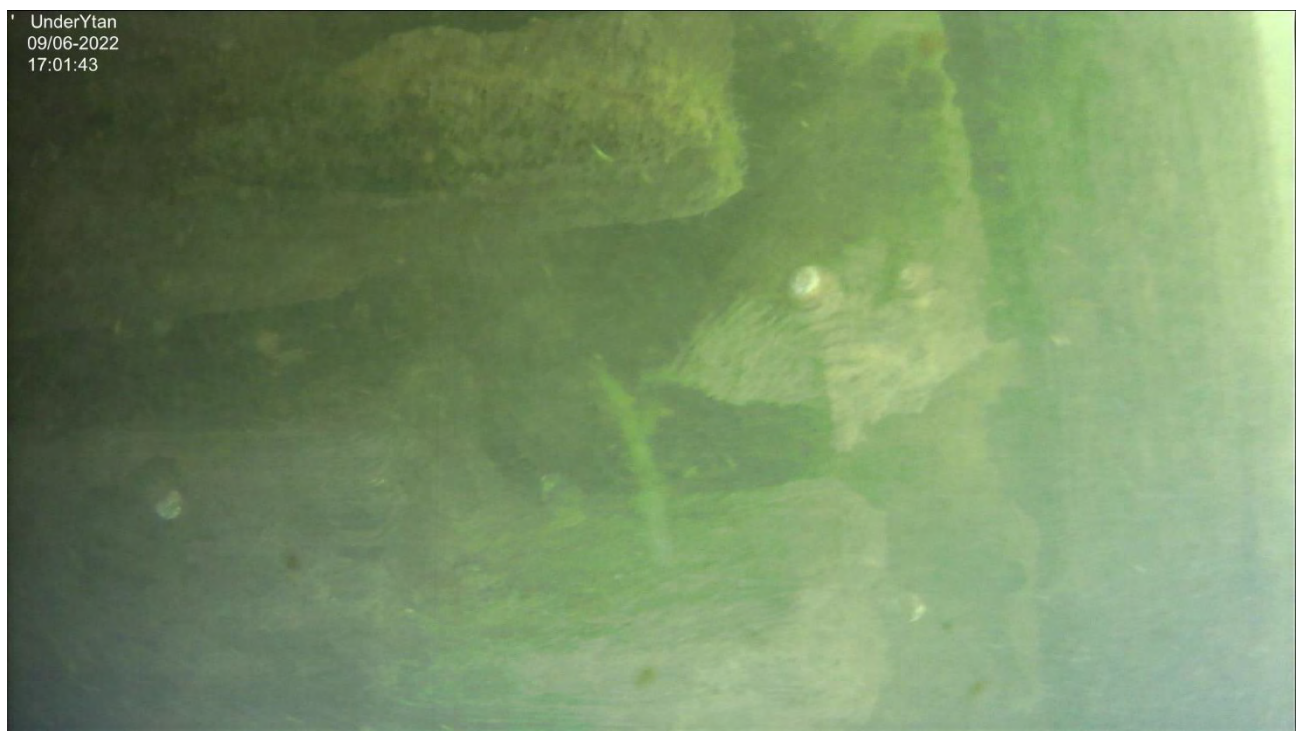
Foto 6 – visar upplösta knutbrädor där stockarna i kistan hålls på plats av slagna träpålar på kistans utsida.

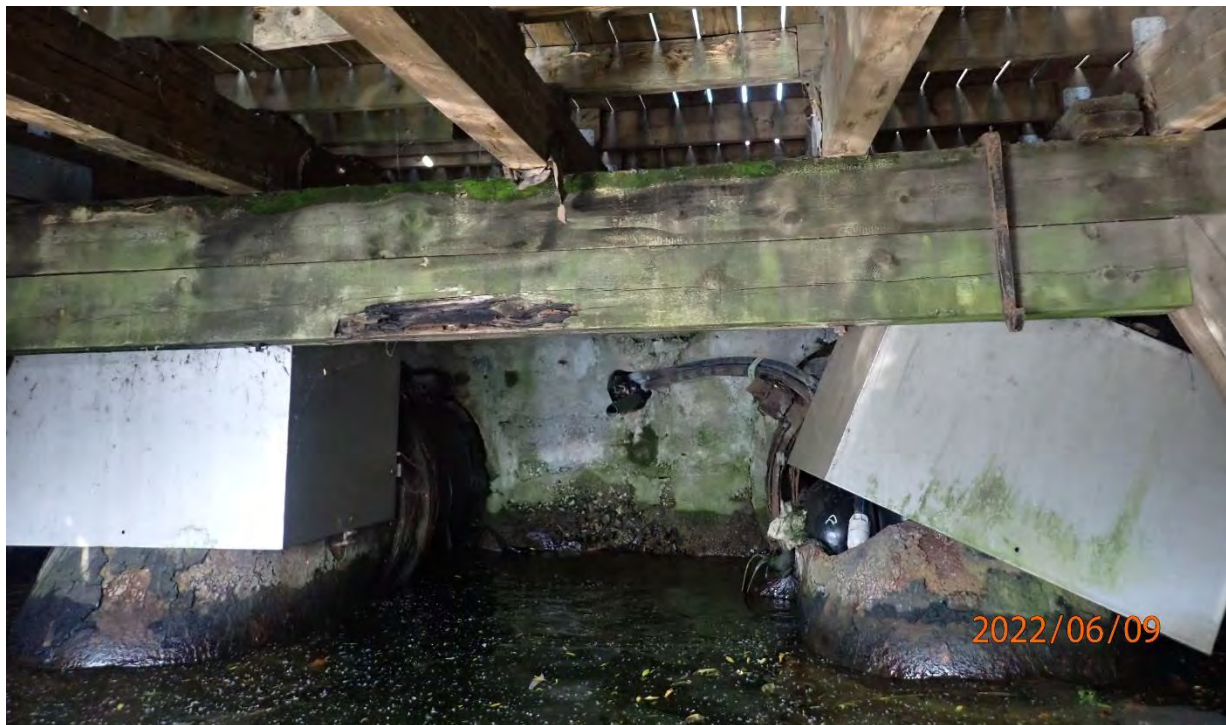
Kajens inre balk/kajmur består utav en frontmur av betong som på 0,7 meters vattendjup ansluter mot en stenkista i sex synliga varv som ansluter mot botten på 1,6 meters vattendjup. Stenkistan som förmodligen är en del av den ursprungliga kajen är tät men virkets ändrar är eroderade med upplösta lås och knutar, men virket är ändå stumt vid provning med kniv.

Foto 7 – visar bryggans bakre vägg/kajmur där även två större rörtrummor kommer ut.
