# **Bilaga O8**

Ansökan om  
budgetjusteringar för  
särskilda ändamål

# Huvud/Dykinspektion

av  
kajobjekt 57 / Knr 180-12813-1  
Bergsundsbygga

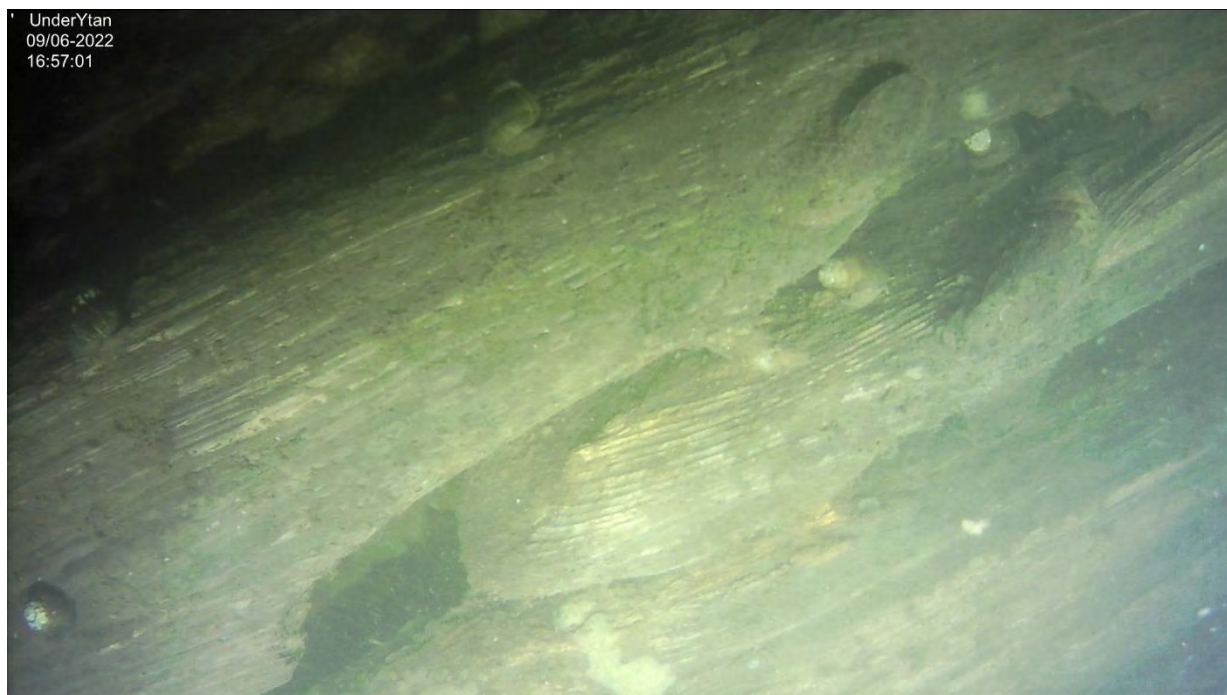
Foto 8 – visar detalj av det eroderade men ändå stumma virket i stenkista nr 3.

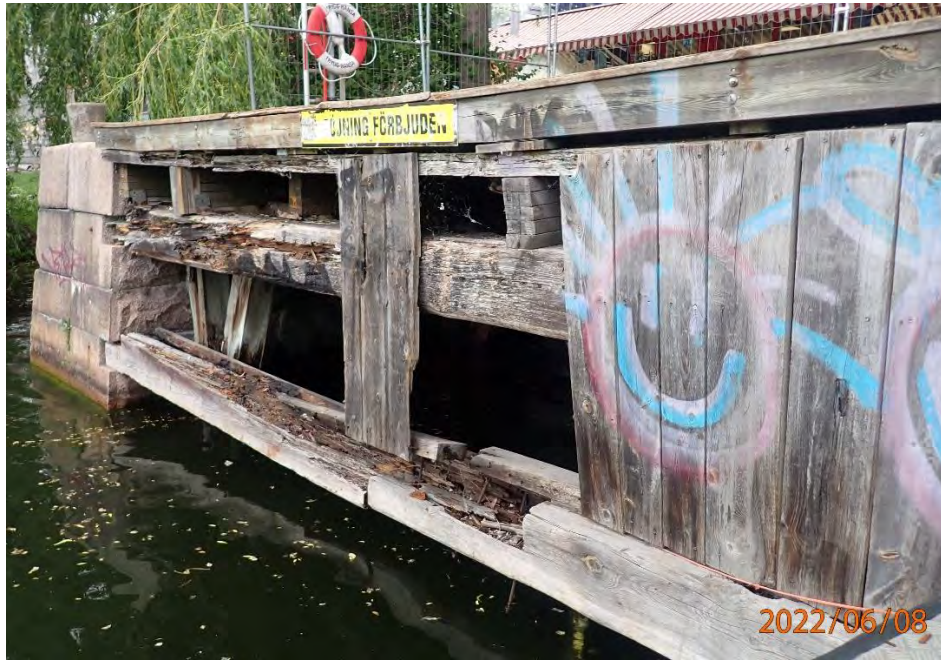
Den yttre bärande balken i mycket dåligt skick och visar tecken på att falla isär.

Foto 9 – visar den yttre bärande träkonstruktionen 2022

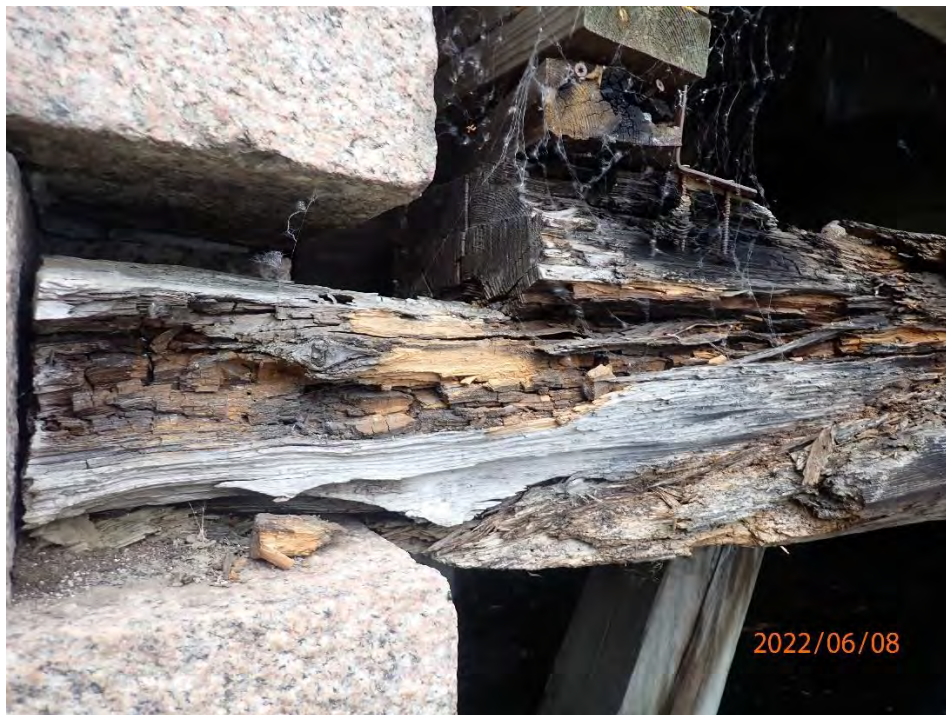
Foto 10 – visar detalj av upplag på den yttre balkkonstruktionen.

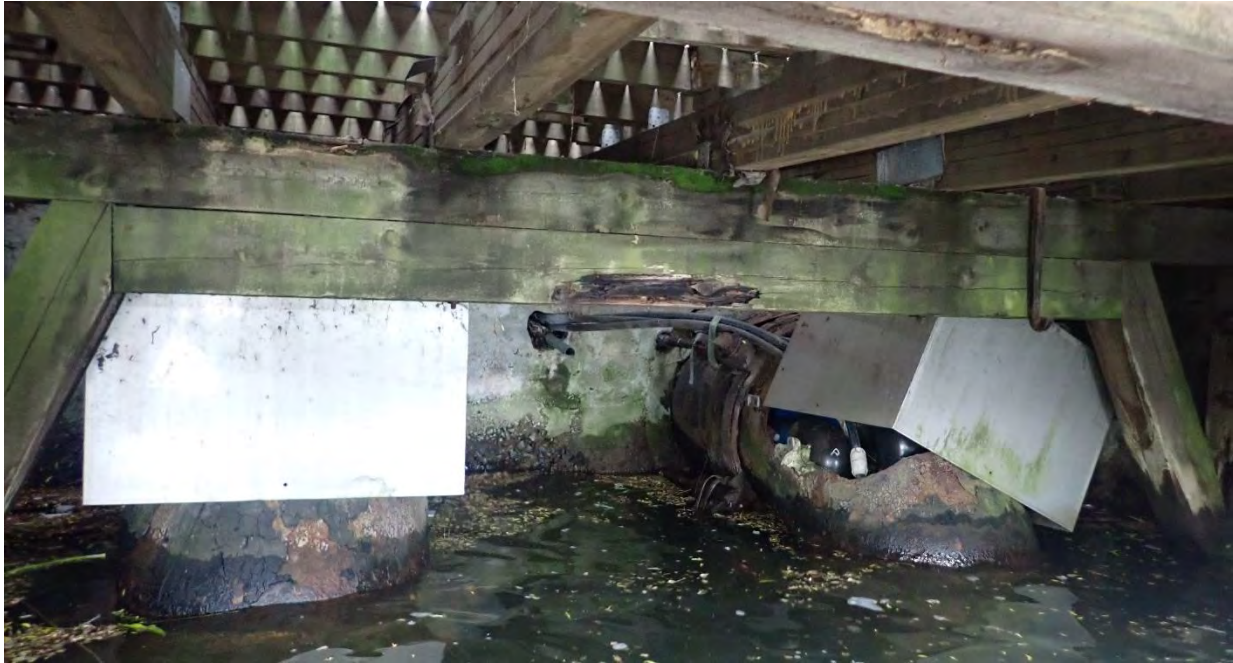
Foto 11 – visar underbyggnaden av egentillverkade "limträbalkar" som bärs upp av det kraftiga mittreuplaget som är i bättre skick än det yttre, men ändå med lokala rötskador.

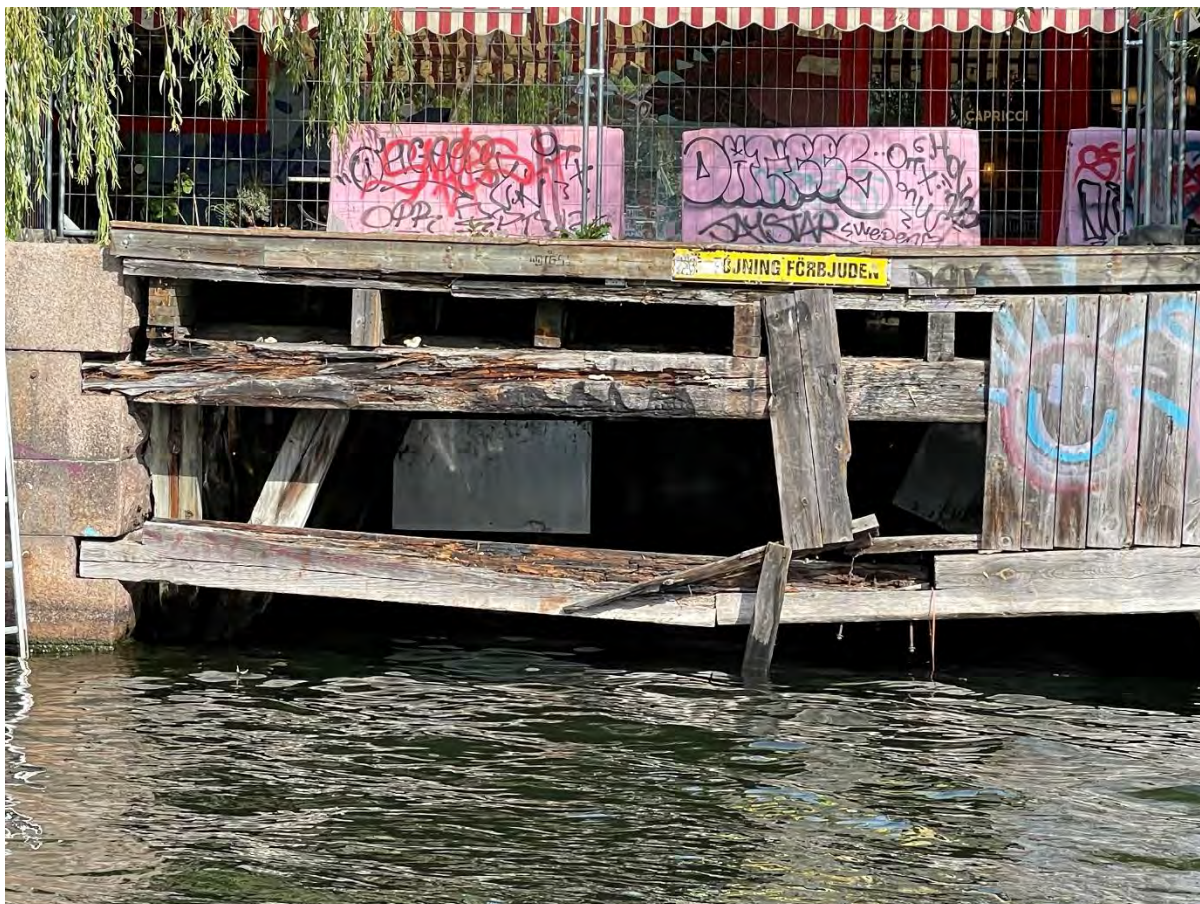
Bild 1: Bryggans front ut mot vattnet.

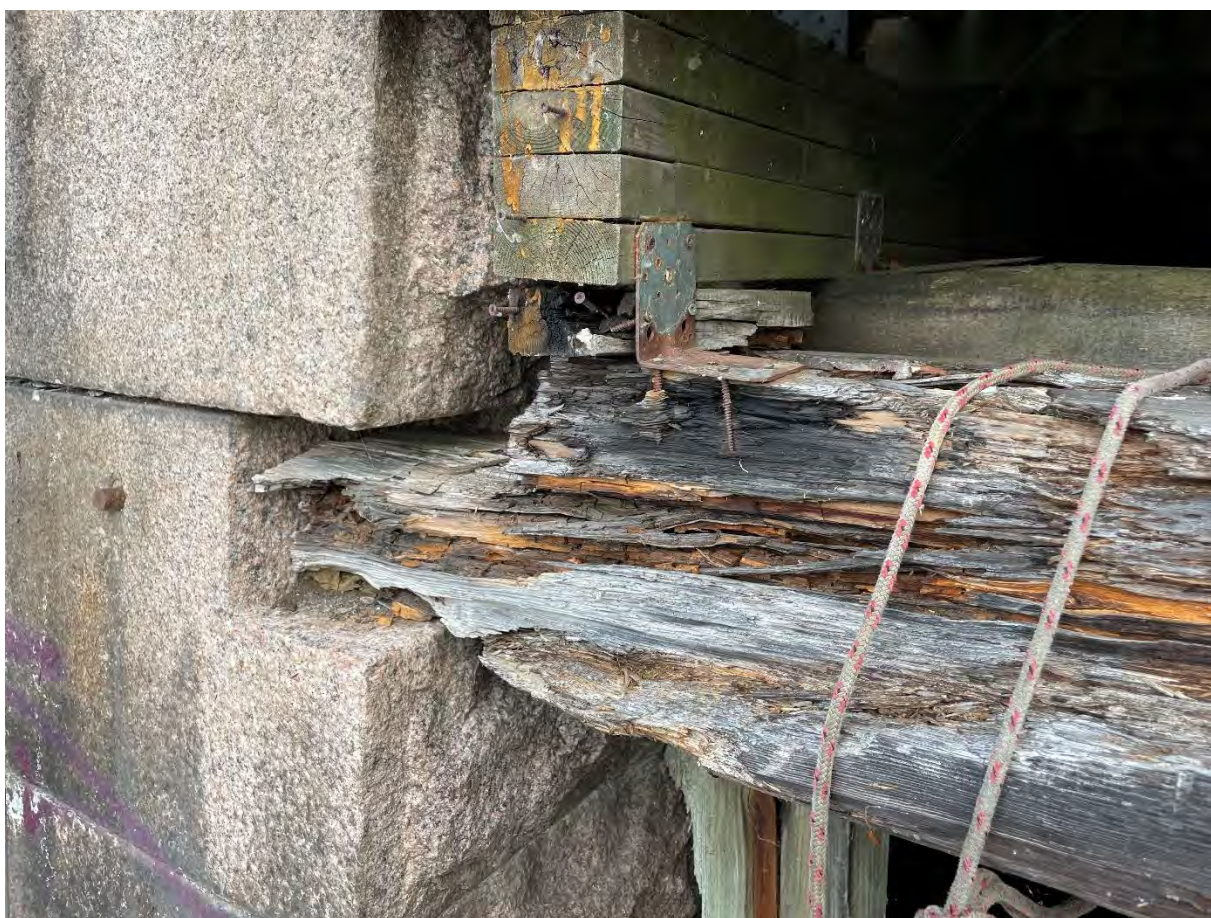
Bild 2: Upplag för bryggfront.

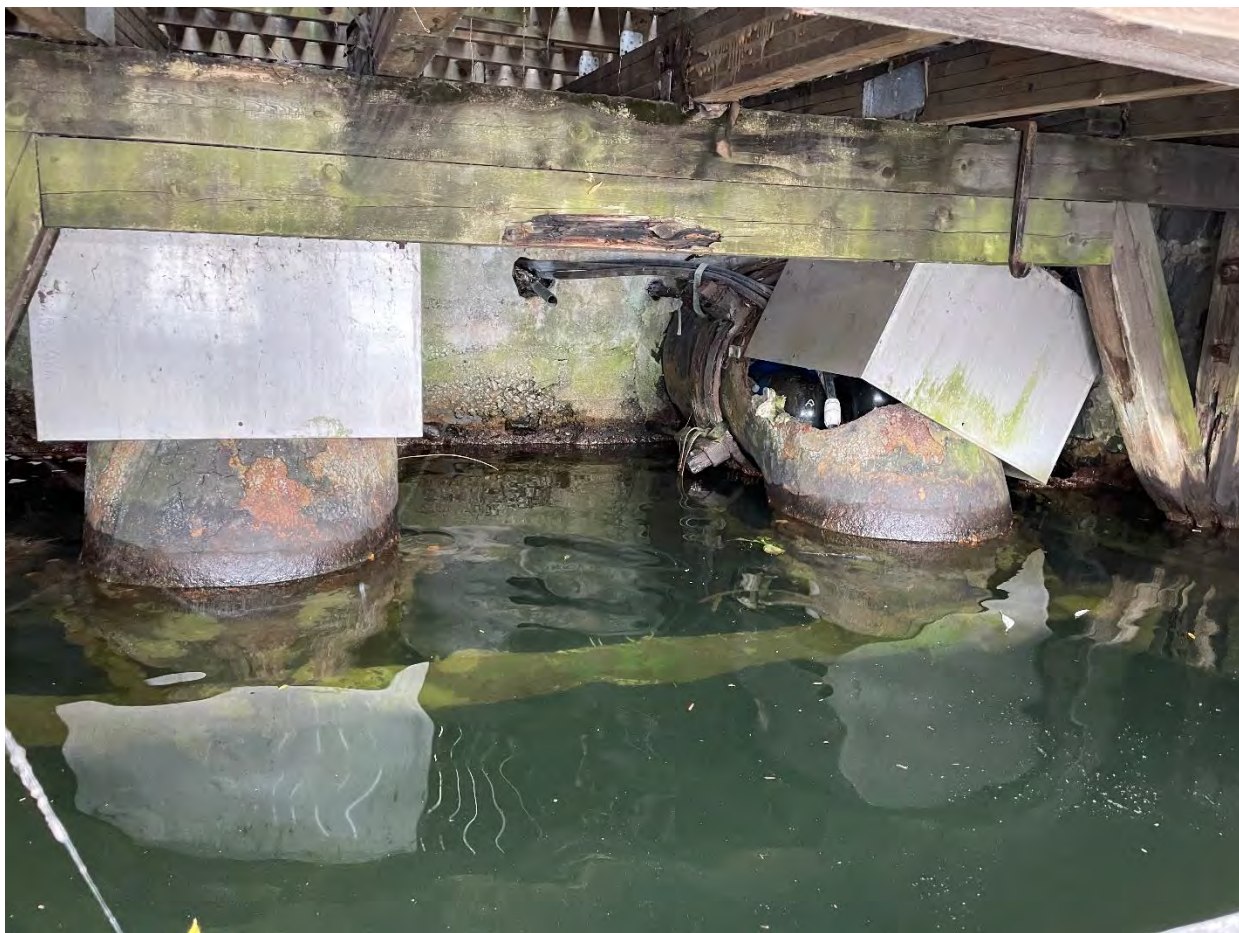
Bild 3: Ledningsdragnig under bryggan.

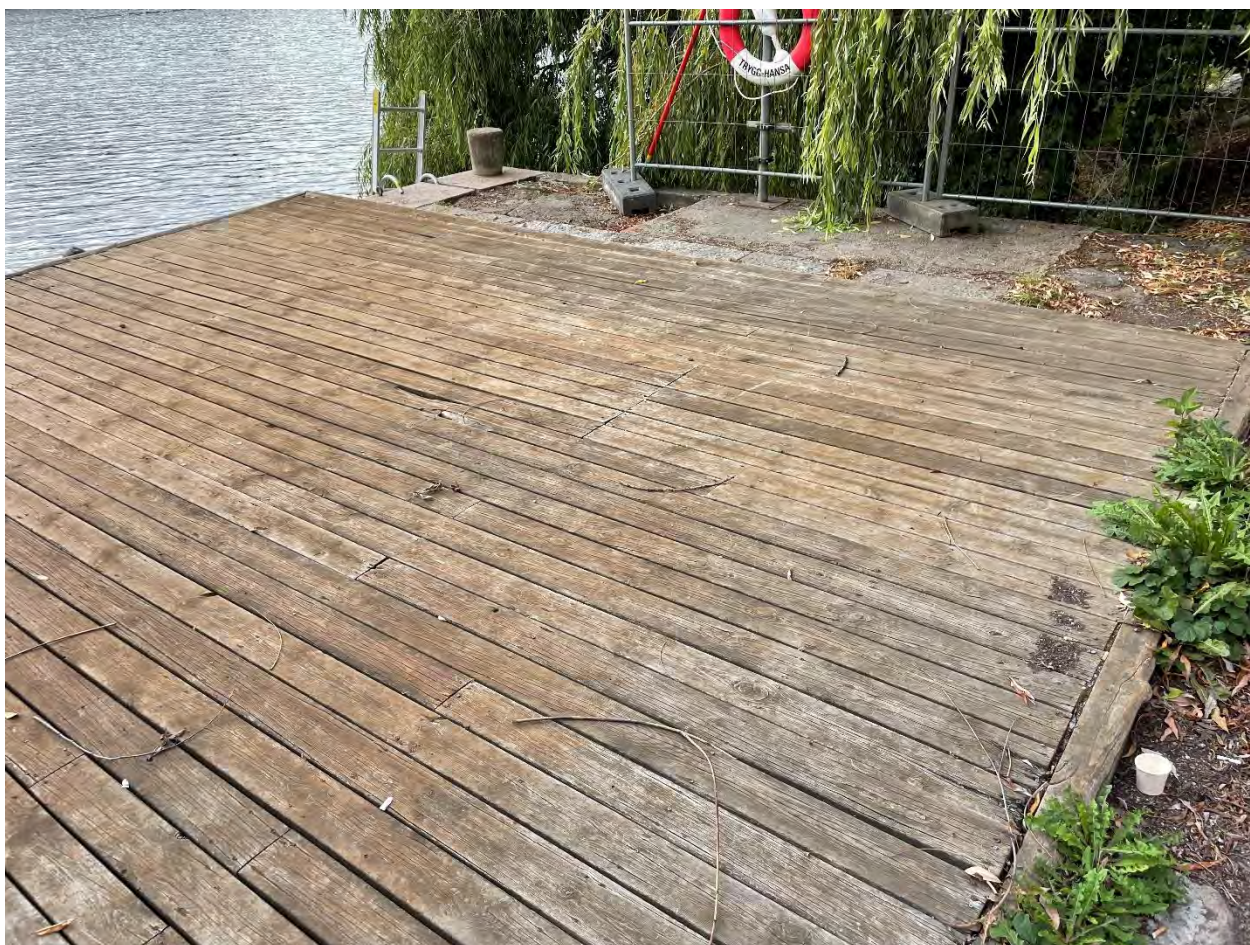
Bild 4: Trädäck av senare årsmodell.

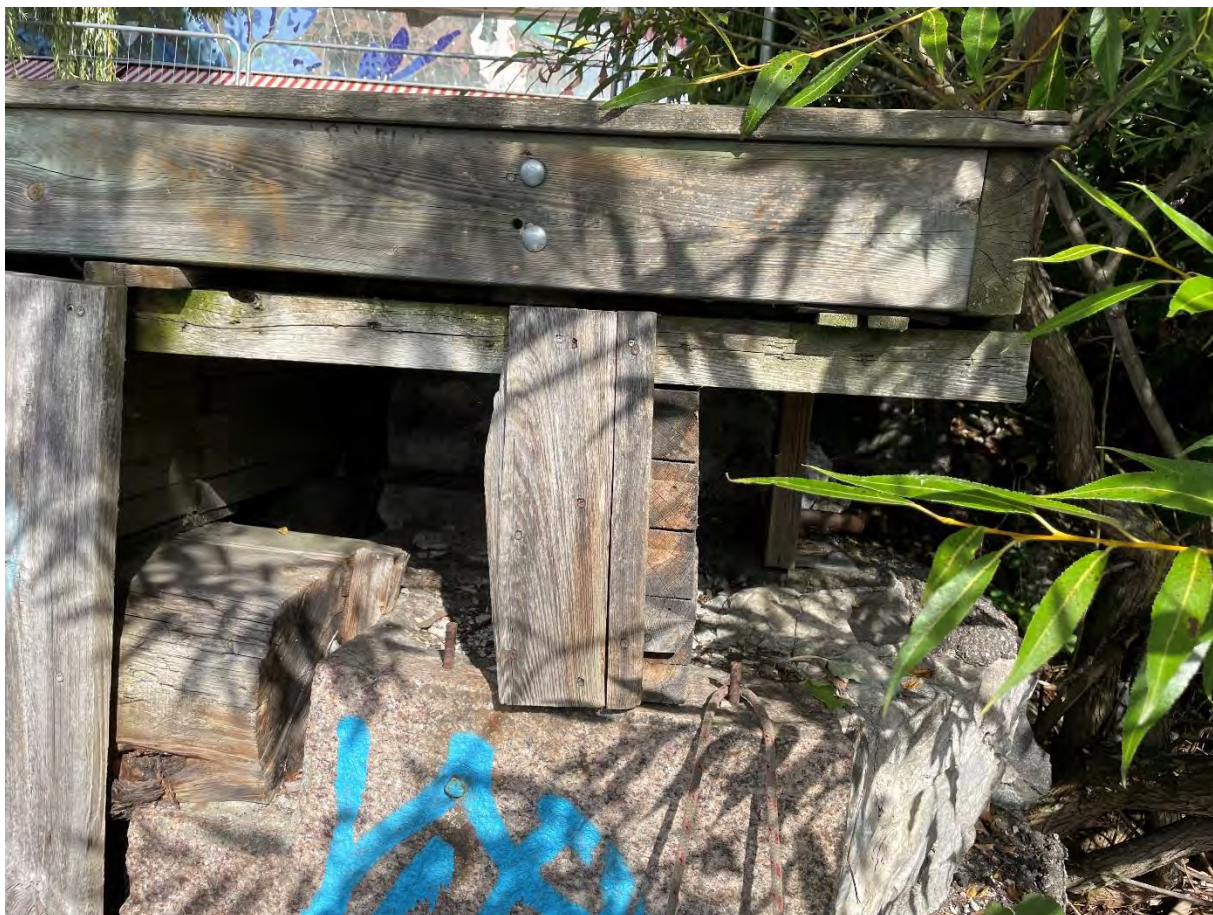
Bild 5: Södra upplaget för trädäcket.

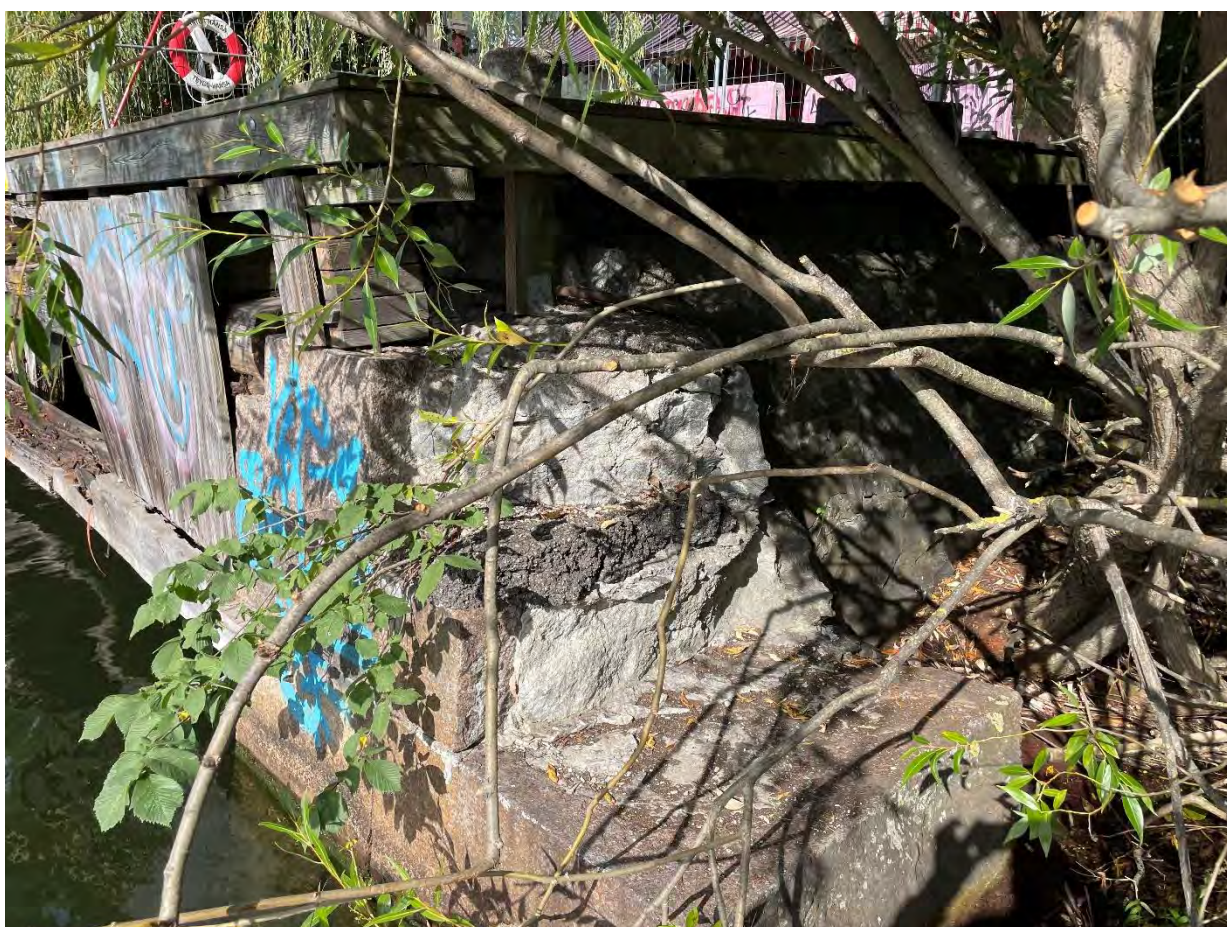
Bild 6: Södra upplaget för trädäcket.
