# Mariatorget

Program för upprustning

2022-01-14

LAND

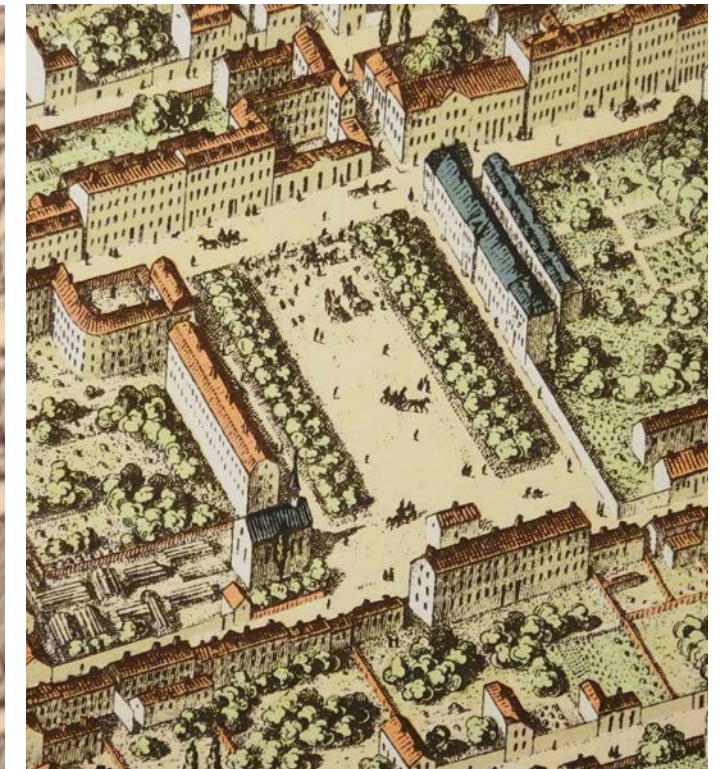
1870, Neuhaus panorama. Tre radiga lindalléer har planterats längs parkens långsidor. Torgets mitt utgörs ännu av en öppen yta som används som salutorg. Bild: Stockholmskällan

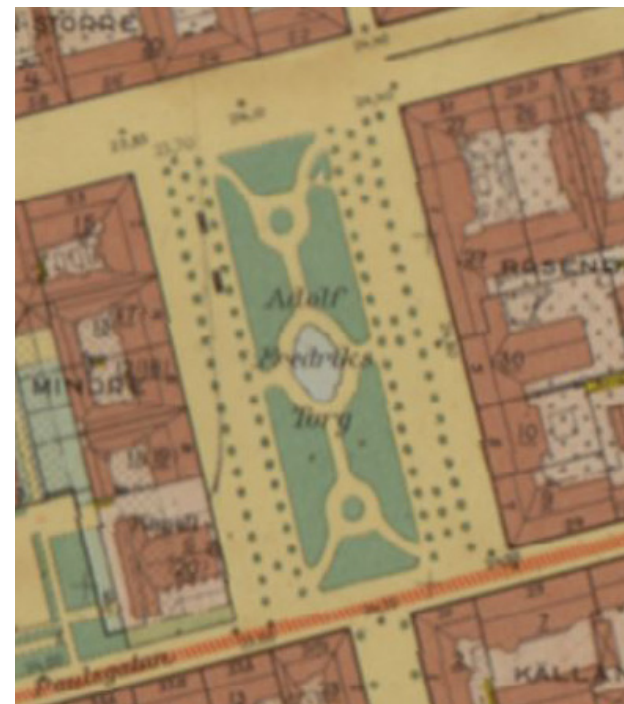
1900-1920, parken har utökats även mot Sankt Paulsgatan. Fontändammen med "Tors fiske" har anlagts i parkens mitt. Bild: Stockholmskällan.

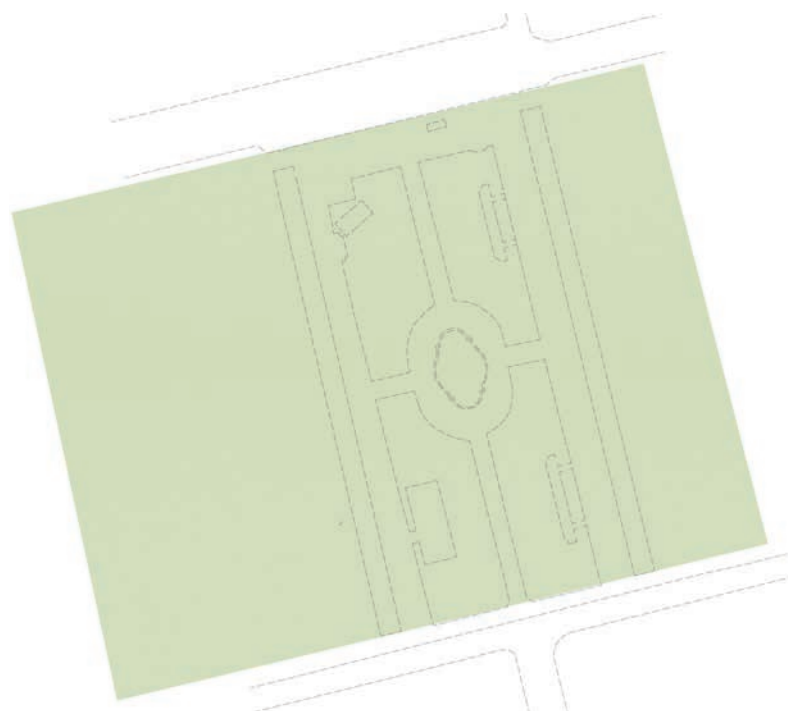
1733, Den Daurerska Malmgården (ungefärlig utbredning)

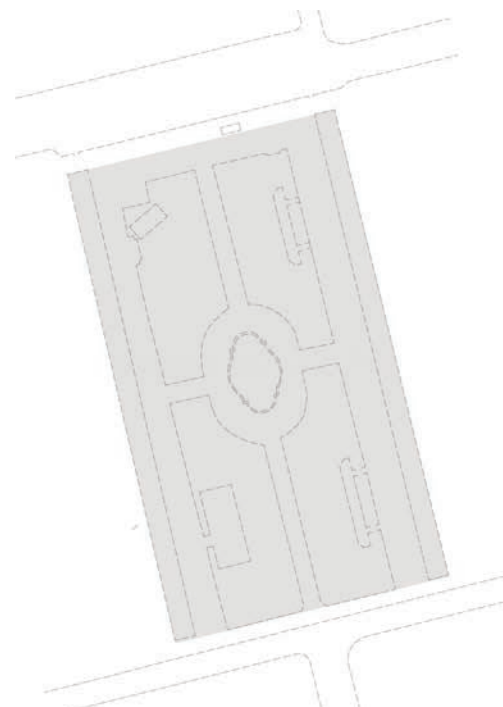
1777, Adolf Fredriks torg

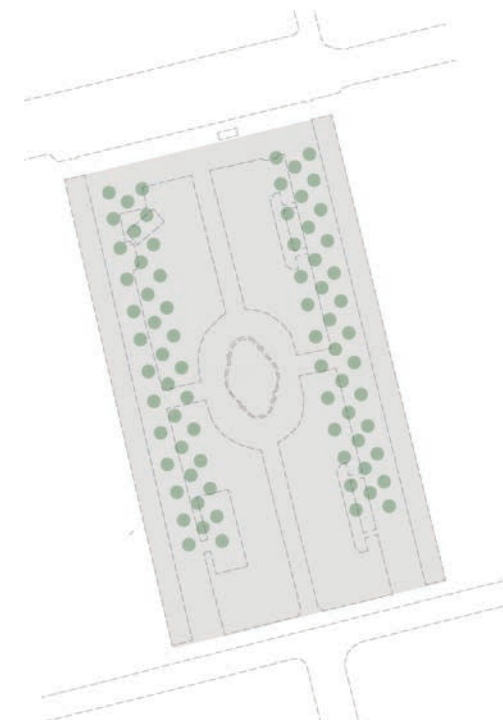
1848, Alléerna planteras

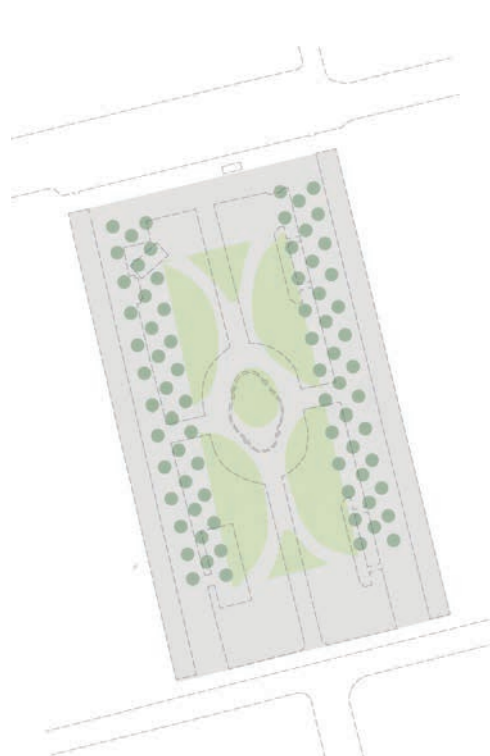
1880, Parken tillkommer

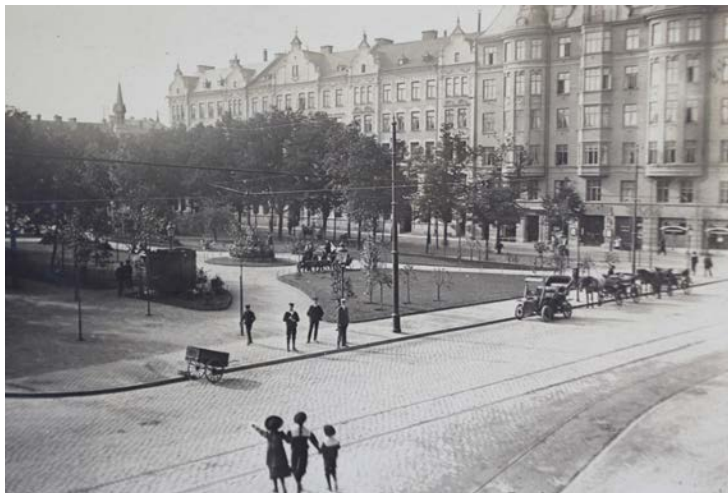
Ca 1910. Vy åt väster mot parken som nu möter Hornsgatan. Alléer och park möts i grusade platser som skapar en vinklad entré in i parken. Stockholmskällan.

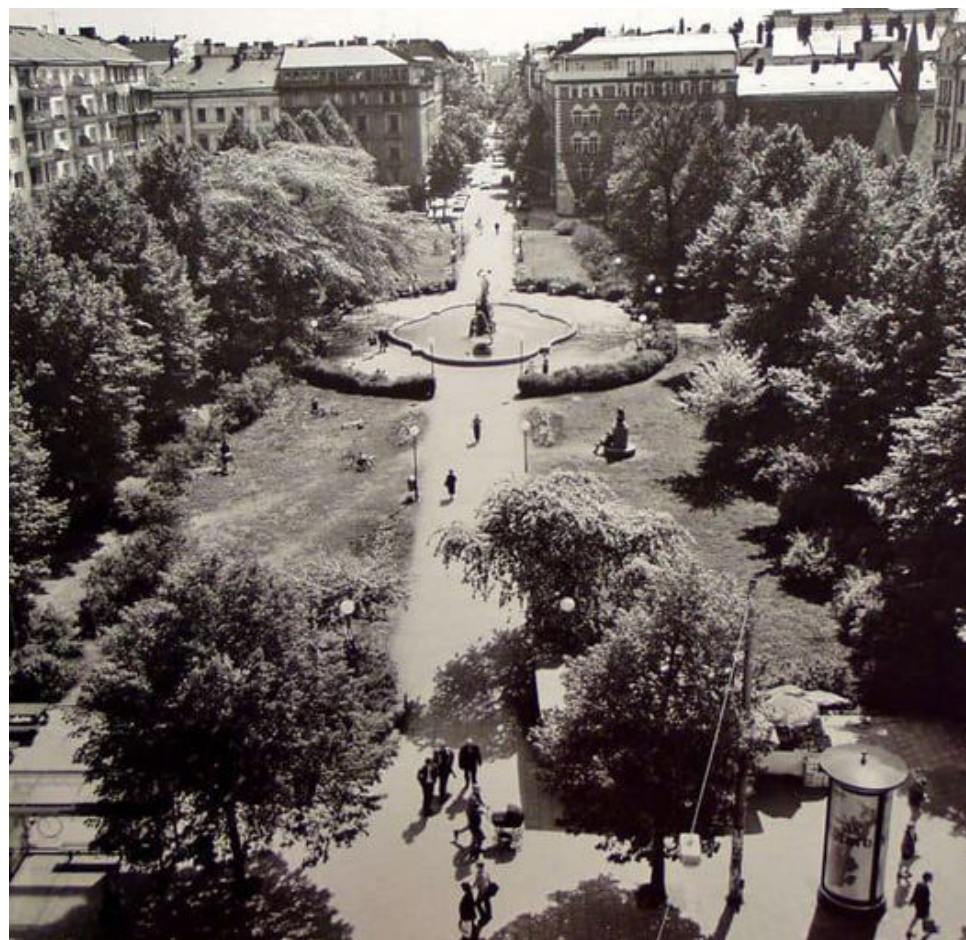
1970-tal, vy mot Swedenborgsgatan. Den genomgående raka centralaxeln har tillkommit och Emmanuel Swedenborgs byst finns på plats. Inga parksoffor syns till längs med mittstråket. Fotograf okänd.

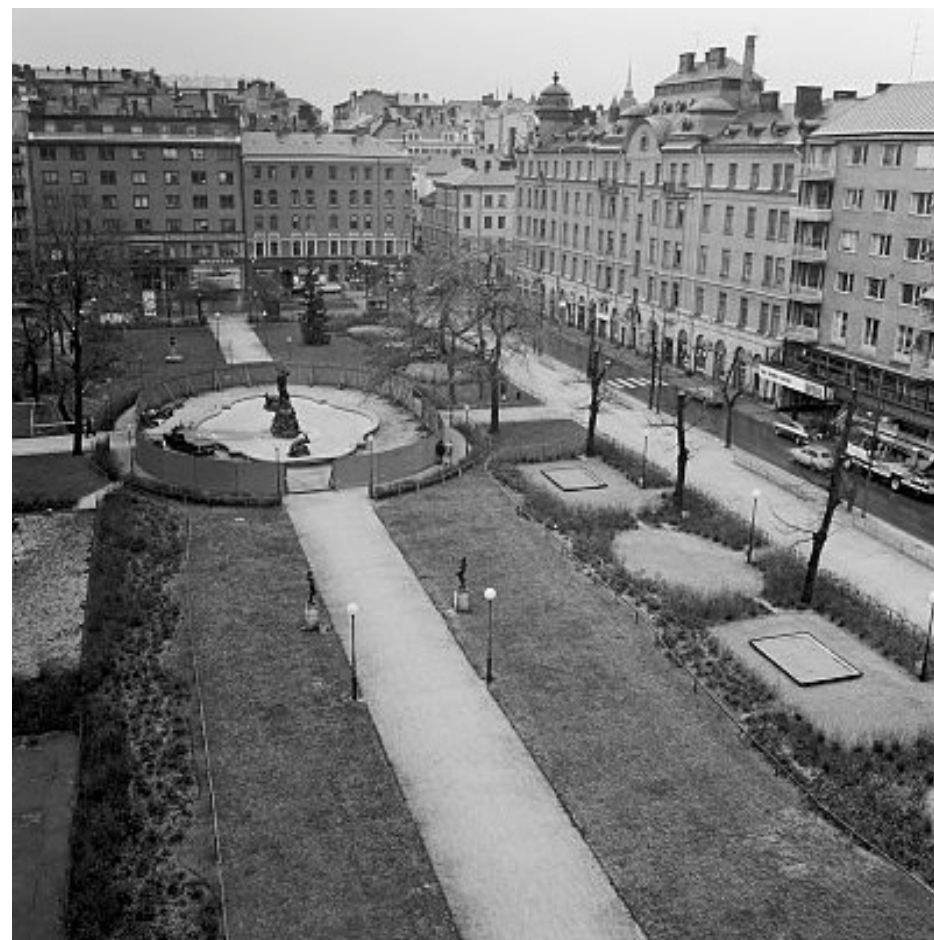
1974. Lindarna har beskurits kraftigt. Buskomgärdade grusad ytor med sandlådor syns utmed hela parkens östra sida. Även på västra sidan syns buskomgärdade öppna ytor. "Snölockan" och "Tjusningen" på dagens placeringar utmed mittaxeln. Foto: Stadsmuseet.

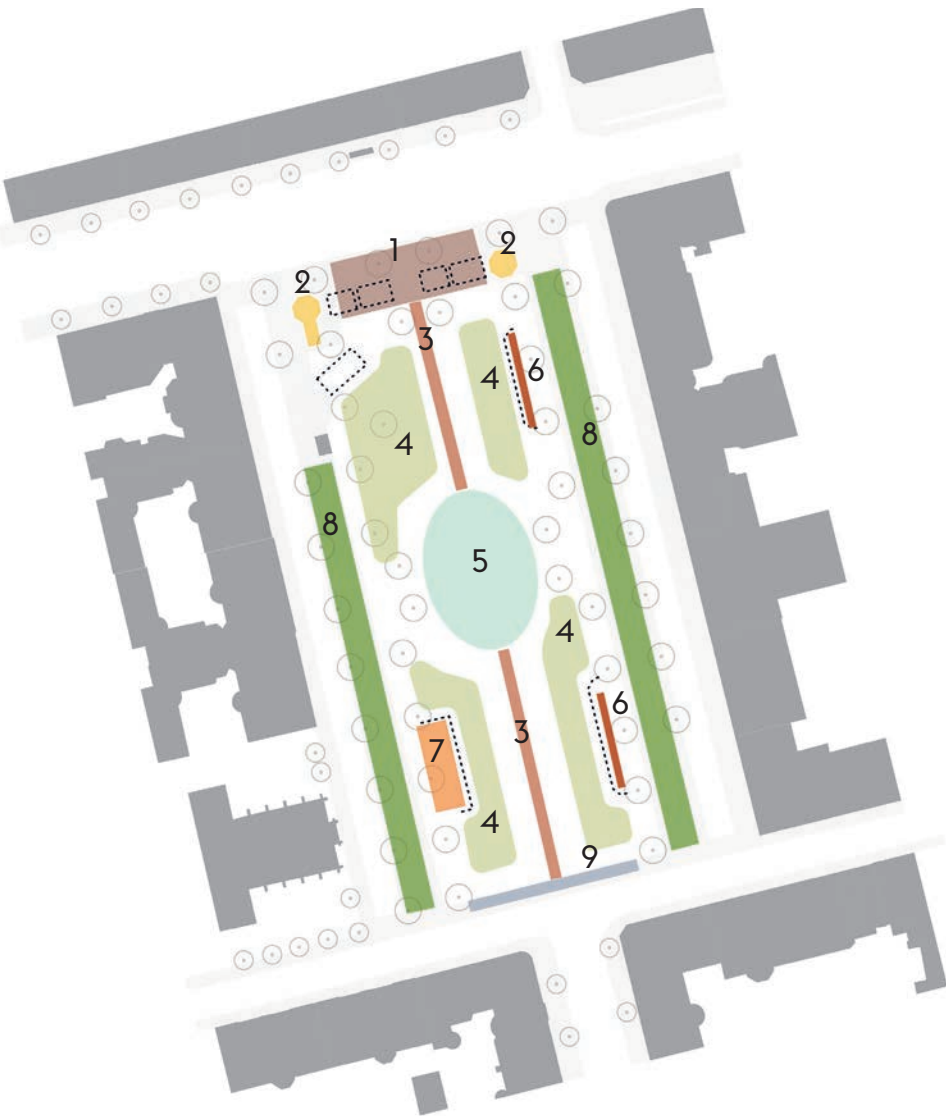
- 1, Entrén vid Hornsgatan
- 2, Kioskerna
- 3, Mittgången
- 4, Gräsmattorn
- 5, Fontänen
- 6, Sidoorienterade sittplatser
- 7, Lekplatsen
- 8, Alléerna
- 9, Entrén vid Sankt Paulsgatan

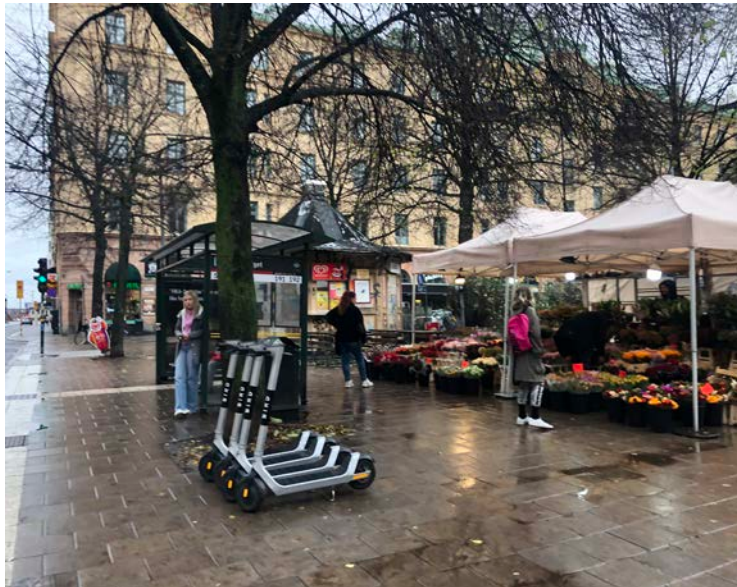
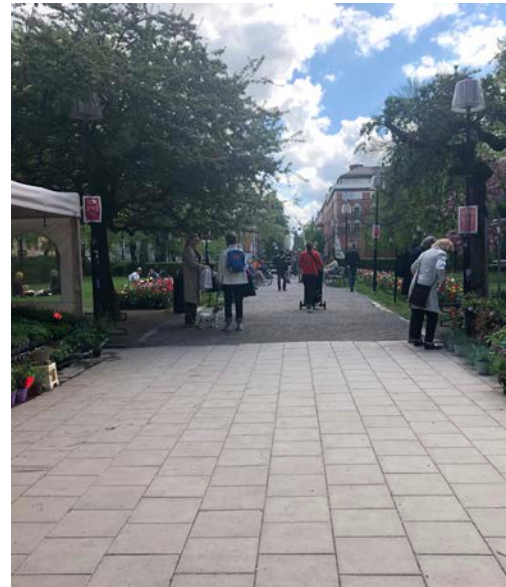
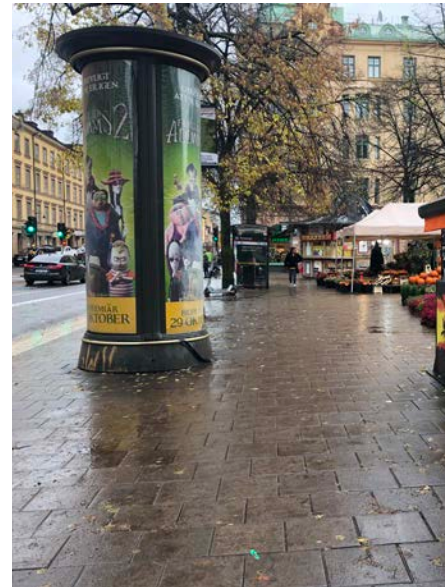
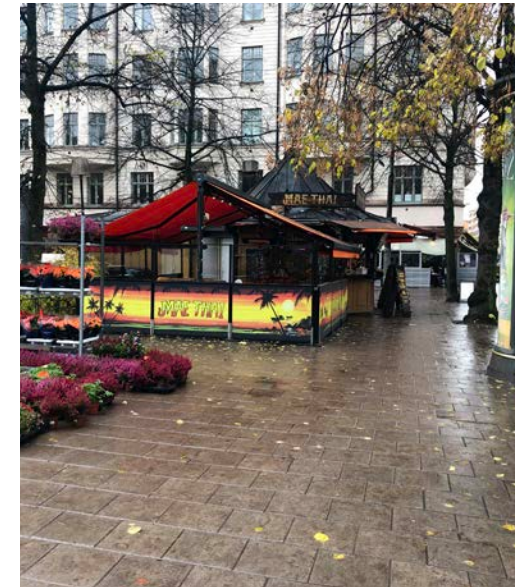
### ENTRÉN MOT HORNSGATAN

Utgörs av gränssnittet mellan torget och Hornsgatan. Platsen har ett golv av betongplattor och avgänsas mot resten av parken med häck och låga räcken. Detta gör att platsen läses som en del av Hornsgatan snarare än torget. Entréplatsen är trång och överinredd med kiosker, torghandel, uteserveringar, busshållsplats, reklampelare mm.

### KIOSKERN

Kioskerna är i sin form riktningsslösa men har med tiden utvecklat tydliga baksidor in mot parken. Platsen bakom den västra kiosken mot toaletten har utpekats i medborgardialogen som torgets mest otrygga plats. Bägge kiosker har uteserveringar på entréplatsen. Funktionen uteservering är i sig livgivande men de två serveringarna har utformats så att det utgör slutna enheter och ger därför inget nämnvärt folkliv till parken.

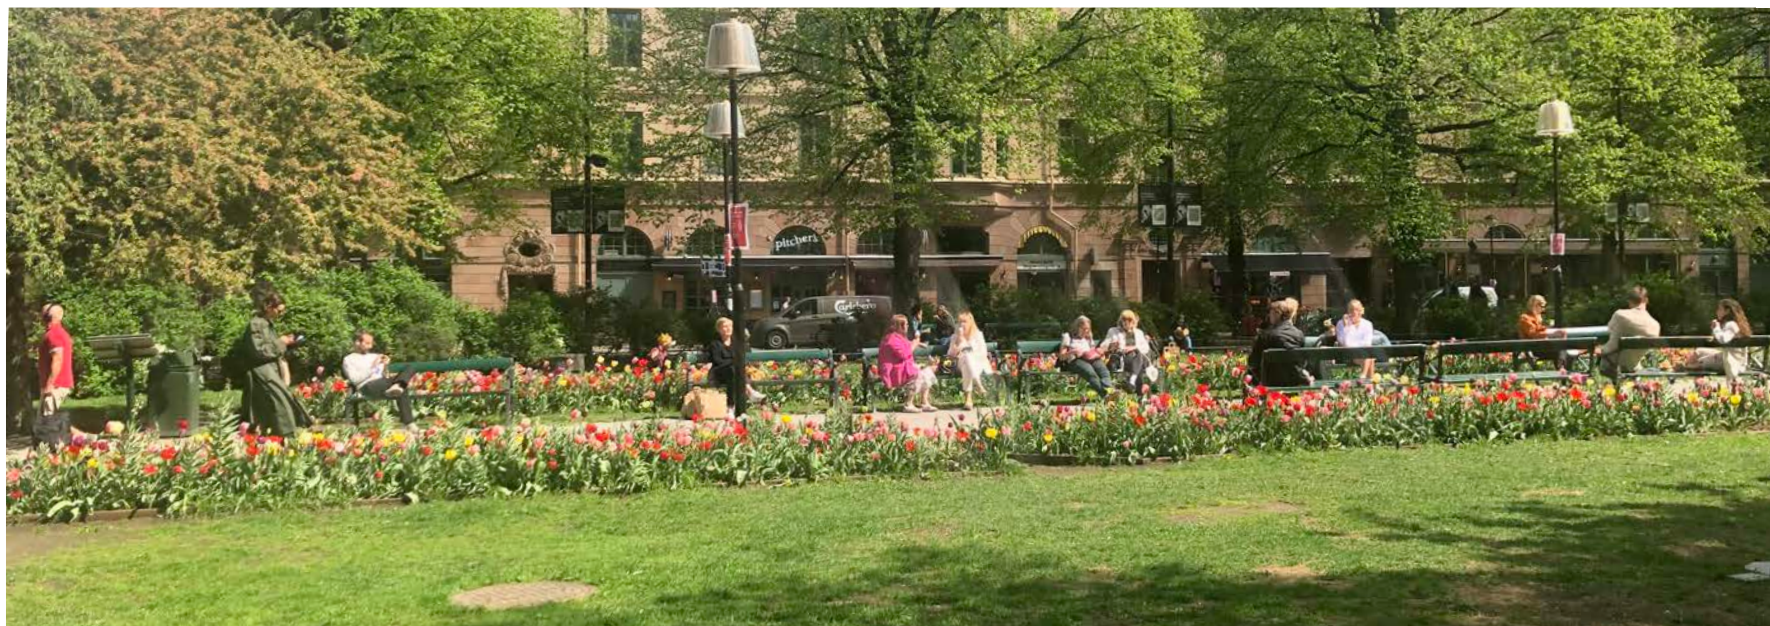
### MITTGÅNGEN

Mittgången är uppskattad och kantad av parksoffor på båda sidor. Utmed mittgången finns även paradplanteringar med årtidsvariation. Dessa planteringar utgör ett av parkens mest omtyckta inslag. Under årens gång har allt fler sittplatser adderats vilket till viss mån skymmer de uppskattade blomsterplanteringarna.

### GRÄSMATTORNA

Gräsmattorna är mycket uppskattade för picknick och liknande men upplevs av vissa som ofräscha på grund av hundrastning.

Beroende av läge i parken finns både soliga och skuggiga platser på gräset att välja mellan. Vid parkens entrélägen skärs gräsmattorna av på de platser där upptrampade smitstigar i varierande bredd har uppstått. Detta visar på en bristen av funktionella kommunikationsstråk genom parken.

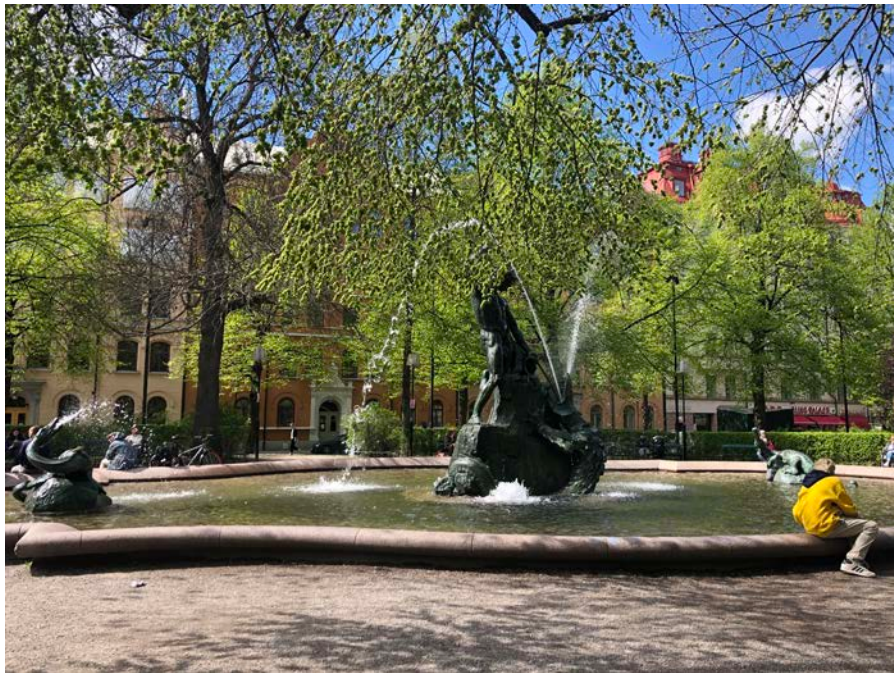
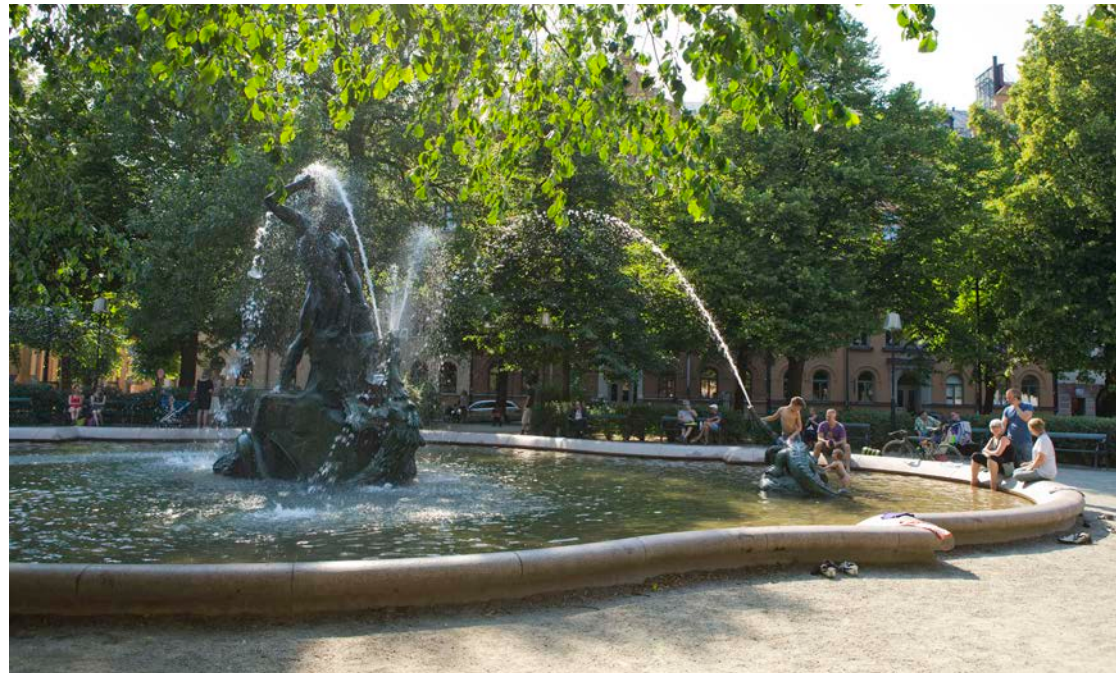
### FONTÄNEN

Rummet kring fontänen är parkens mest älskade. Fontänen fungerar som ett rogivande element i parken och många barn uppskattar även att leka i och vid den.

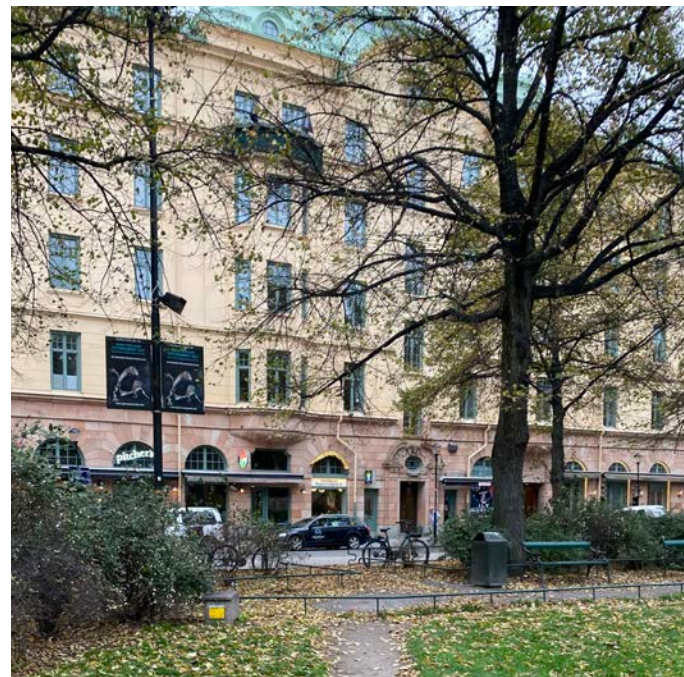
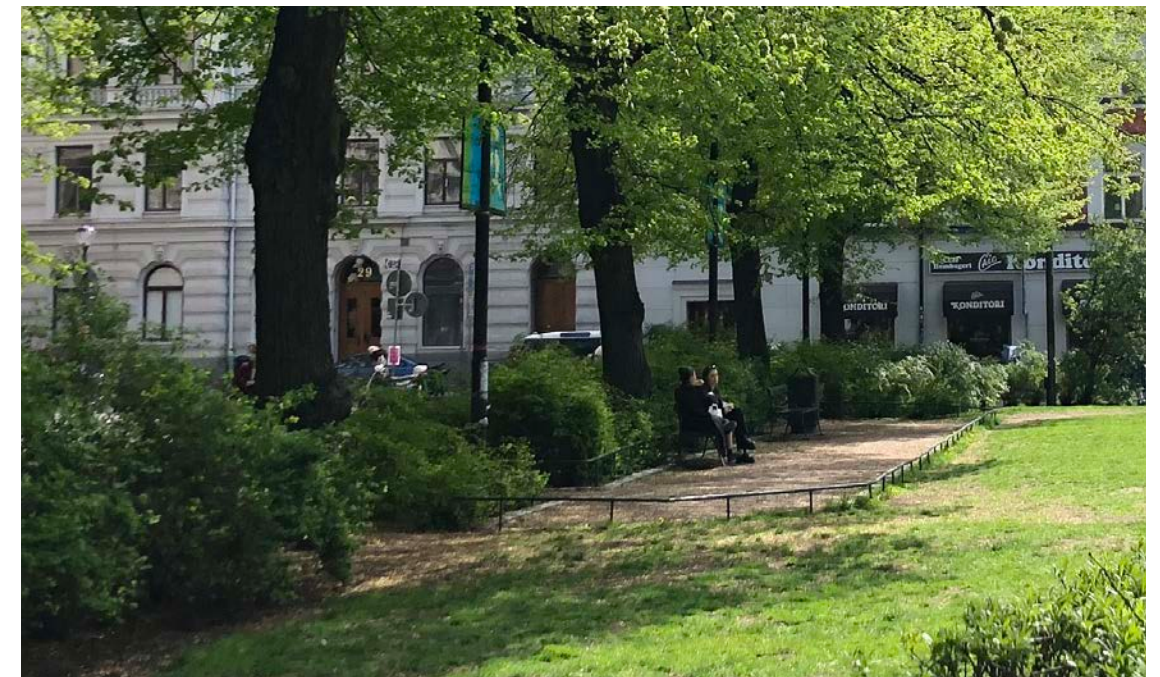
### DE SIDOORIENTERADE SITTPLATSERNA

De sidoorienterade sittplatserna är grusade ytor med bänkar placerade längs parkens östra sida. Ytorna har entréer via alléerna och omges av gräskantskydd mot gräsytor. Detta innebär att platserna inte kopplar vidare in mot parken med gångstråk. Trots detta så genar många besökare via dessa platser in i parken och gräsmattorna har upptrampade gångstigar.

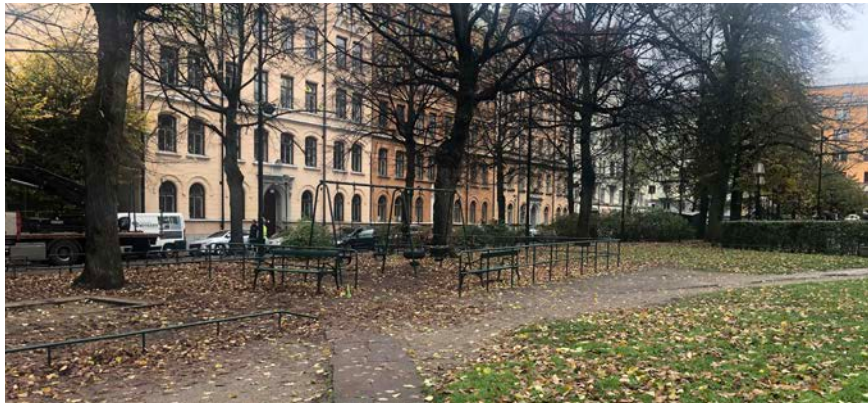
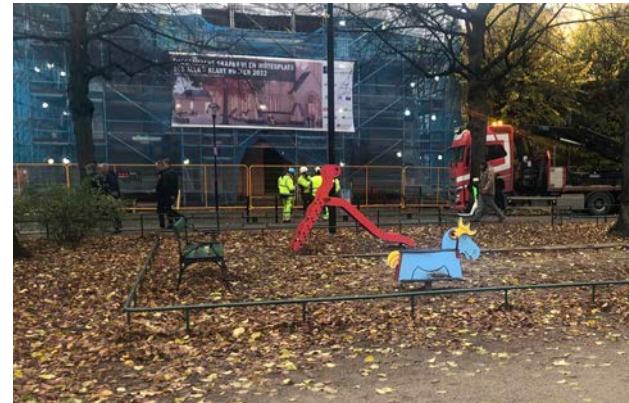
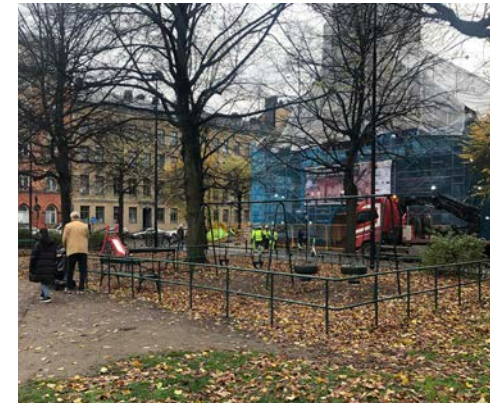
### LEKPLATSEN

Medborgarnas inställning till Lekplatsen varierar. Somliga önskar att Mariatorget ska fredas helt från programmerad lek, andra vill att lekplatsen ska expanderas. Klart är att lekplatsen är i behov av en upprustning och att den fungerar som ett vattenhål för områdets yngre barn och deras föräldrar.

### ALLÉERNA

De två alléerna är omtyckta och bidrar till att ge parken sin klassiska centraleuropeiska atmosfär. De generösa öppna stråken med högt uppstammad grönska, i stort sett fria från programmering och fast möblering, utgör en välkommen kontrast till den välbesökta parken och de livliga gatorna i området. Det finns en viss otrygghetsproblematik där gående känner sig oroliga för att bli påkörda av cyklister. Alléerna är uppskattade av Boulspelare och på helgerna pågår ibland loppisverksamhet. Vintertid lever alléerna upp med julgransförsäljning.

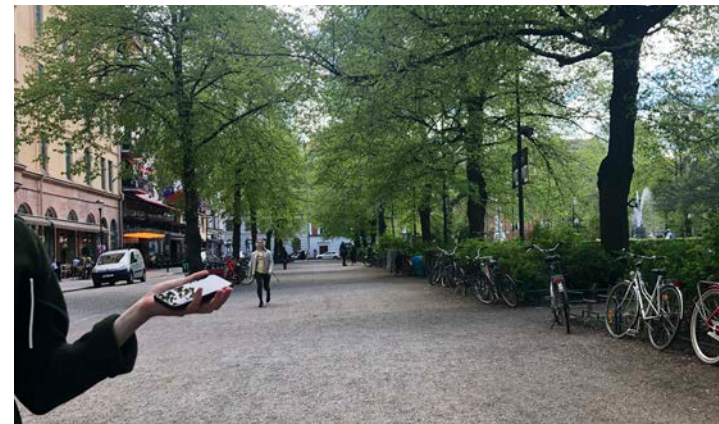
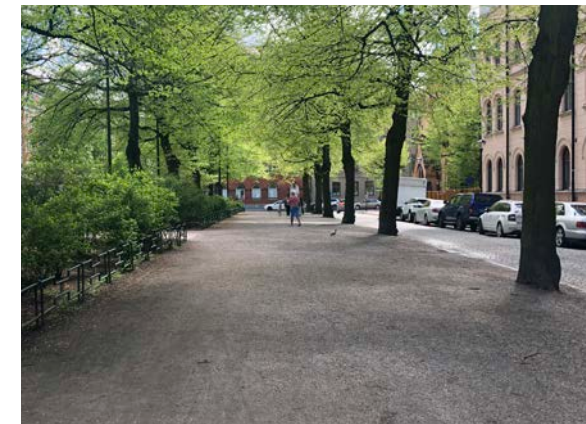
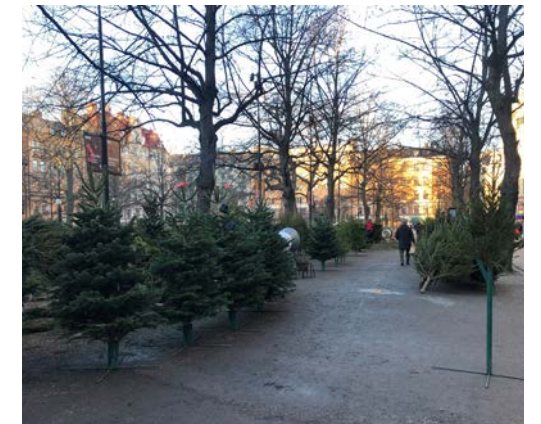
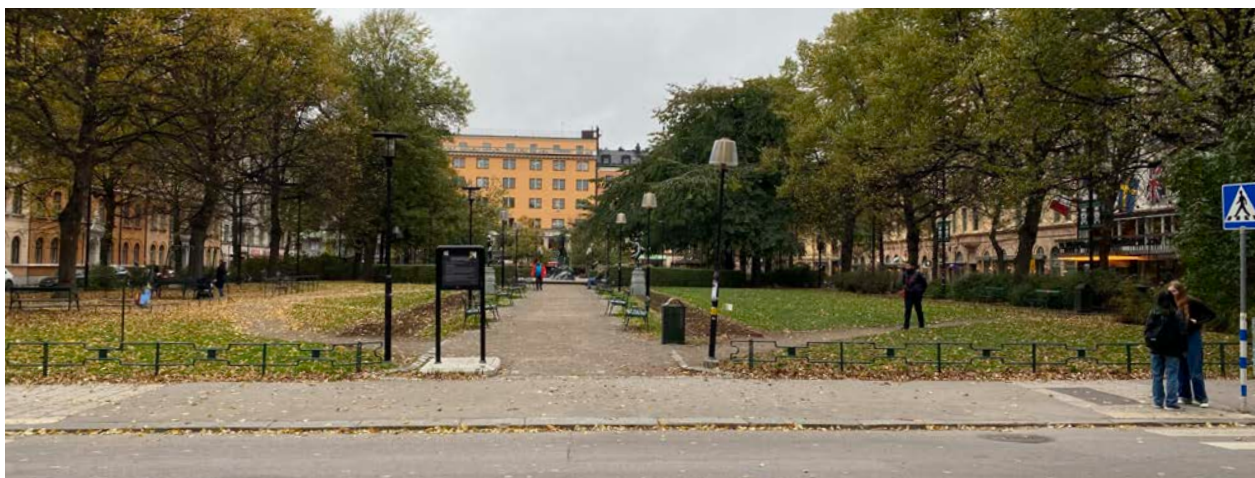
### ENTRÉN MOT SANKT PAULSGATAN

I söder ansluter parken mot Sankt Paulsgatan och Swedenborgsgatan. Det finns ingen tydlig entréplats utan parkens mittstråk ansluter direkt mot gångbanan längs Sankt Paulsgatan. Mittstråket med sin tydliga mittaxel kopplar i sitt formspråk mot Swedenborgsgatan. Korsningen över St:Paulsgatan till Swedenborgsgatan kan upplevas otydlig för fotgängare och bilister då mittstråket inte kopplar till befintliga övergångsställen. Direkt efter entrén finns två diagonala upptrapade stigar åt vardera håll som leder till de sidorienterade sittplatserna och till lekplatsen.

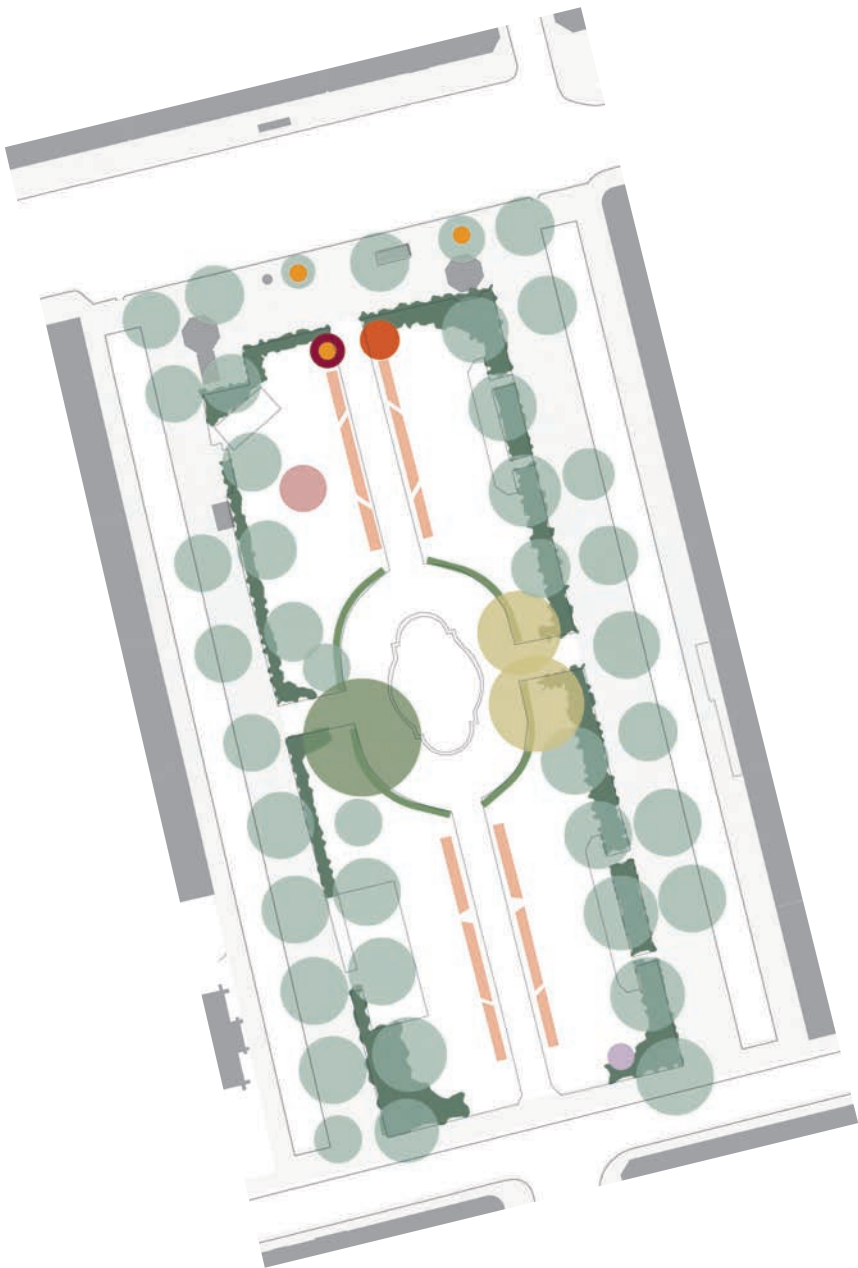
### VEGETATION

- Sommarblommor
- Klippt ligusterhäck
- Friväxande häck
- Syren
- Prydnadsapel
- Hagtorn
- Körsbär
- Ask
- Parklind
- Paraplyalm
- I dåligt skick

Trädbeståndet i parken har idag en viss variation men behöver förnygras. Det stora körsbärsträdet, hagtornet och prydnadsapeln bjuder på vårblooming. Vid parkens entré mot Sankt Paulsgatan växer en syrenbuske.

Hela parken omgärdas av en friväxande häck och fontänrummet klamras av en klippt häck viken skapar ett inre rum i parken. Längs mittgången finns de uppskattade sommarblomsplanteringarna vilka varierar i innehåll efter årstid.

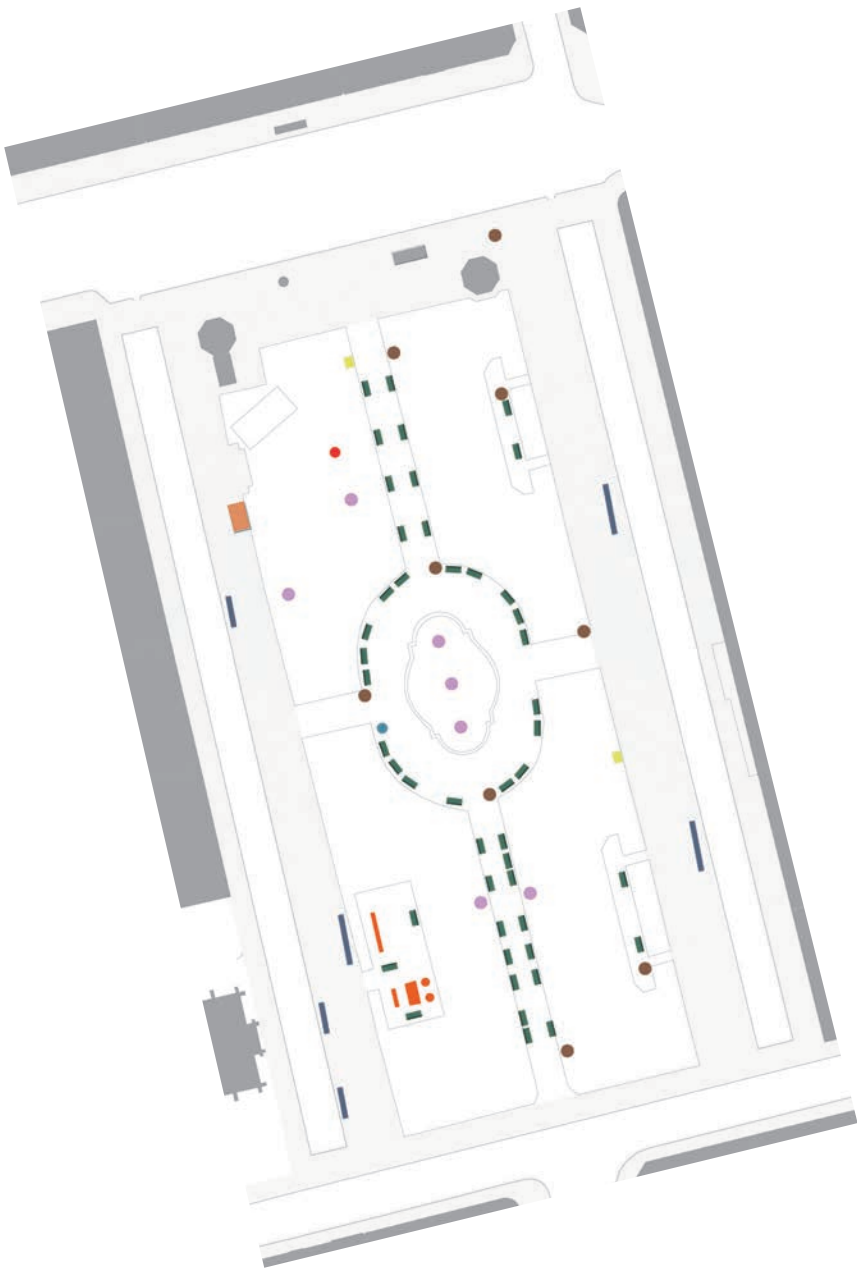
### UTRUSTNING

- Toalett
- Dryckesfontän
- Julgransfot
- Informationsskylt
- Skräpkorg
- Parksoffa
- Konstverk
- Lek (gungor, vippror, sandlek och rutch)
- Cykelställ

Mängden utrustning i parken och det lösa möblemanget gör att parken upplevs som rasslig. Sittplatser är koncentrerat till mittstråket.

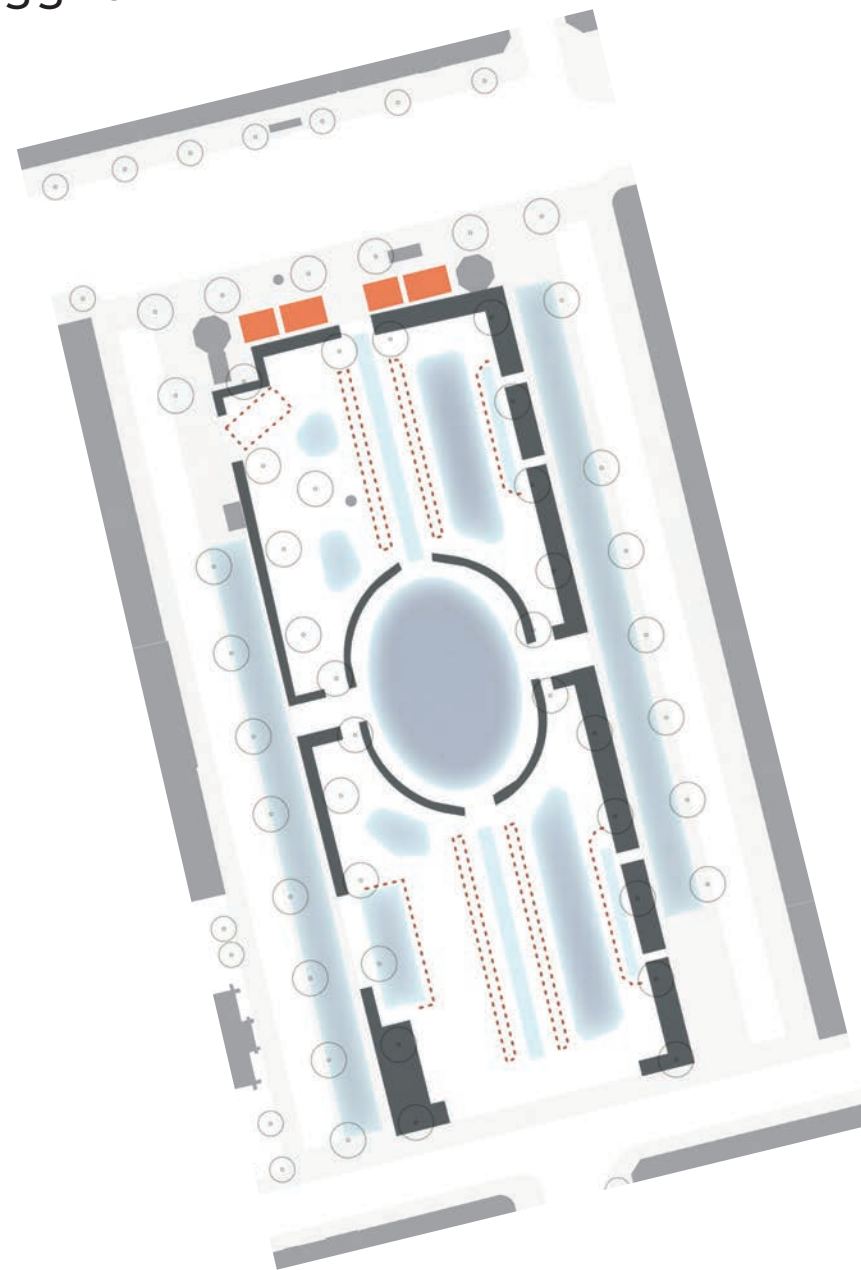
### RUM OCH BARRIÄRER

- Träd
- Rumsskapande vegetation
- Barriär
- Visuell barriär

Den klippta häcken runt fontänen skapar ett tydligt inre rum i parken. Planteringar och många bänkar längs med mittstråket skiljer av gräsytor från mittstråket.

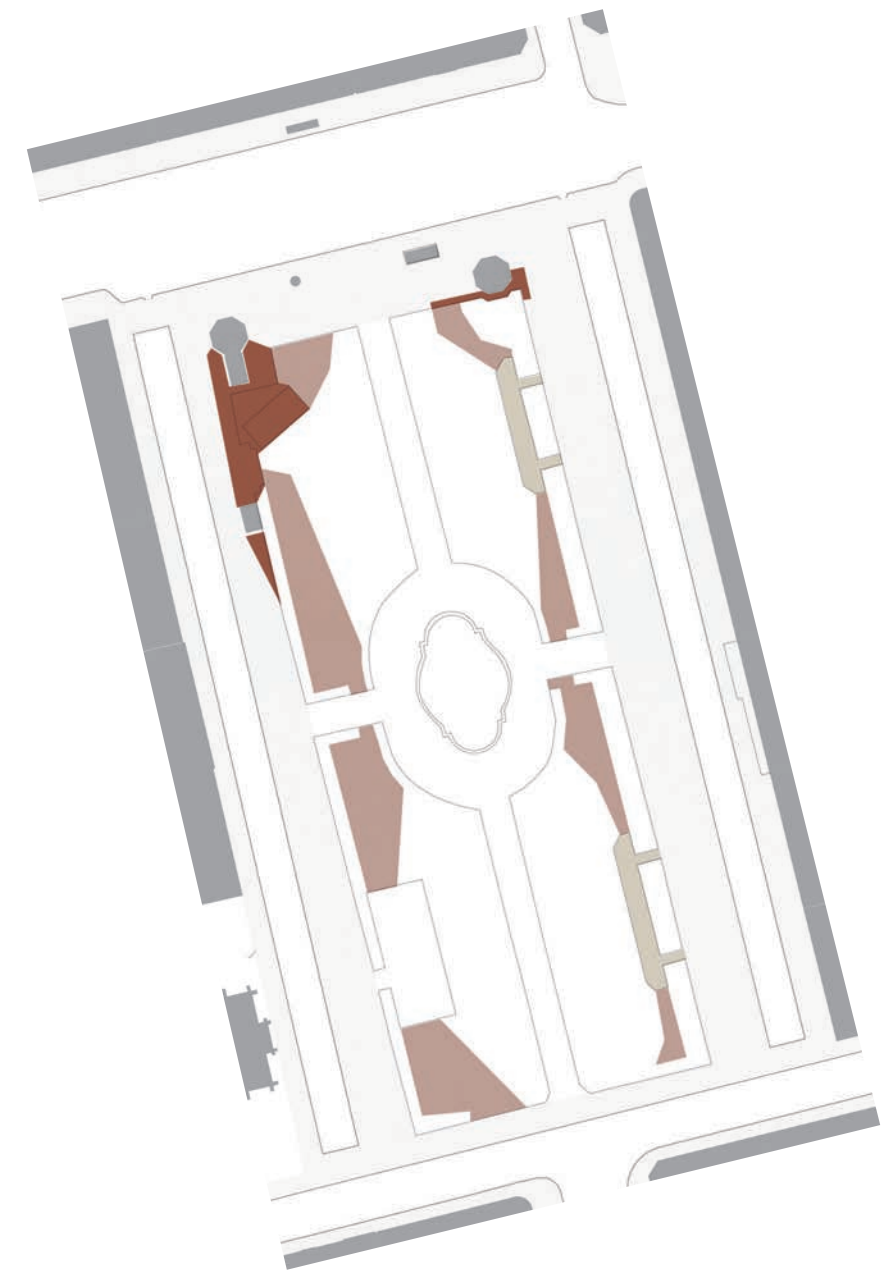
### OTRYGGA OCH OUTNYTTJADE YTOR

- Yta som upplevs otrygg
- Yta med låg nyttjandegrad
- Yta med avskildhet

I dialogen framkom att ytor mellan kioskerna och parken upplevs som otrygga. Fram för allt är det ytan mellan kiosk och toalett i parkens västra hörn som uppmärksammas. Parkens hörn och kanter vid de yvig häckplanteringarna är lågt nyttjade.

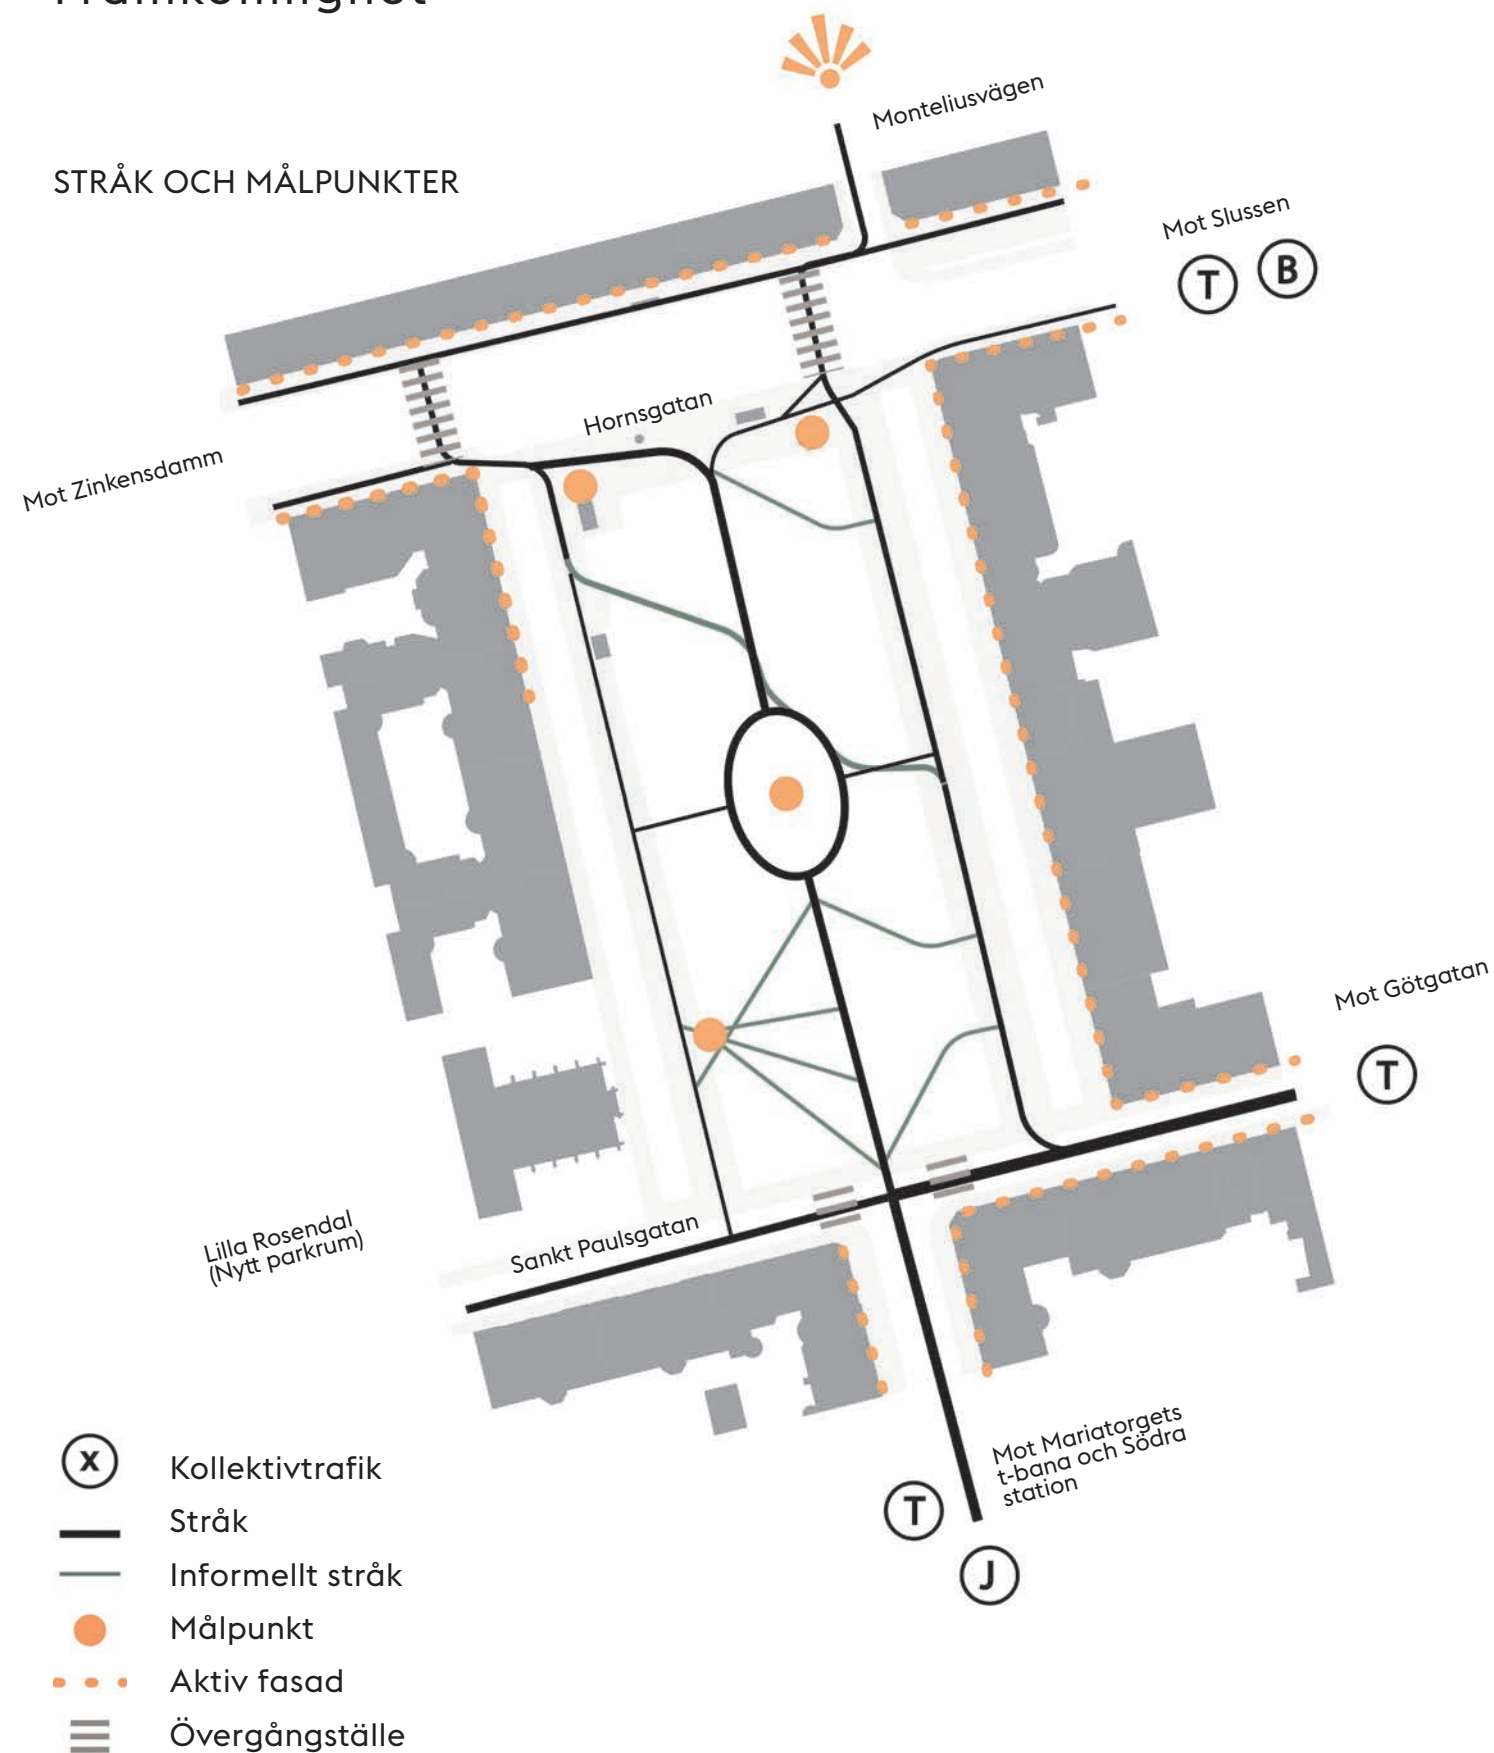
### STRÅK OCH MÅLPUNKTER

Idag är parken genomskuren av ett stort antal upptrampade stigar. Stigarna är ett tecken på att det anlagda gångsystemet inte möter upp rörelserna som finns i och genom parken. Framför allt saknas det möjlighet att gena på snedden över parken. Med undantag av Swedenborgsgatan kopplar Mariatorget an till gatustemet i sina hörn vilket är anledningen till det stora behovet av att kunna röra sig igenom parken på diagonalt.

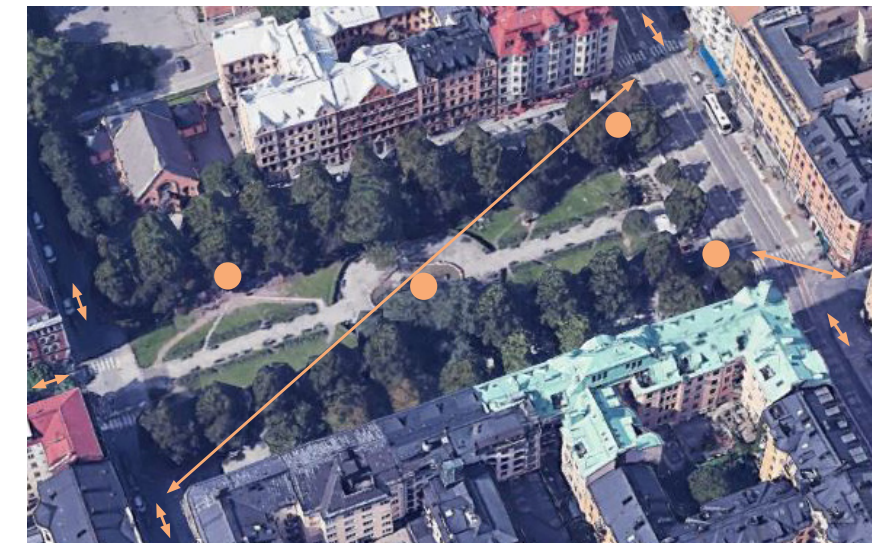
Vy över parken, målpoint (prickar) och rörelser (pilar) markeras i orange.

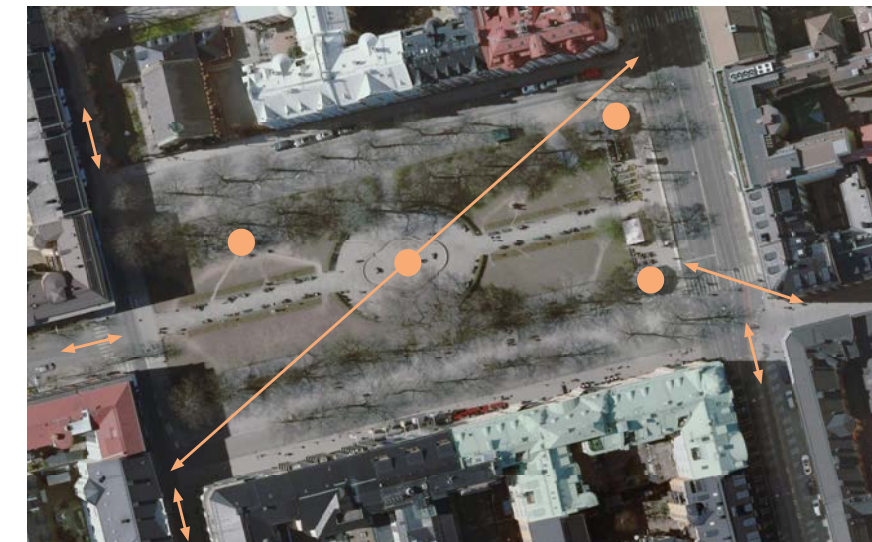
Flygfoto över parken, målpoint (prickar) och rörelser (pilar) markeras i orange.
