# Mariatorget

Program för upprustning

2022-01-14

LAND

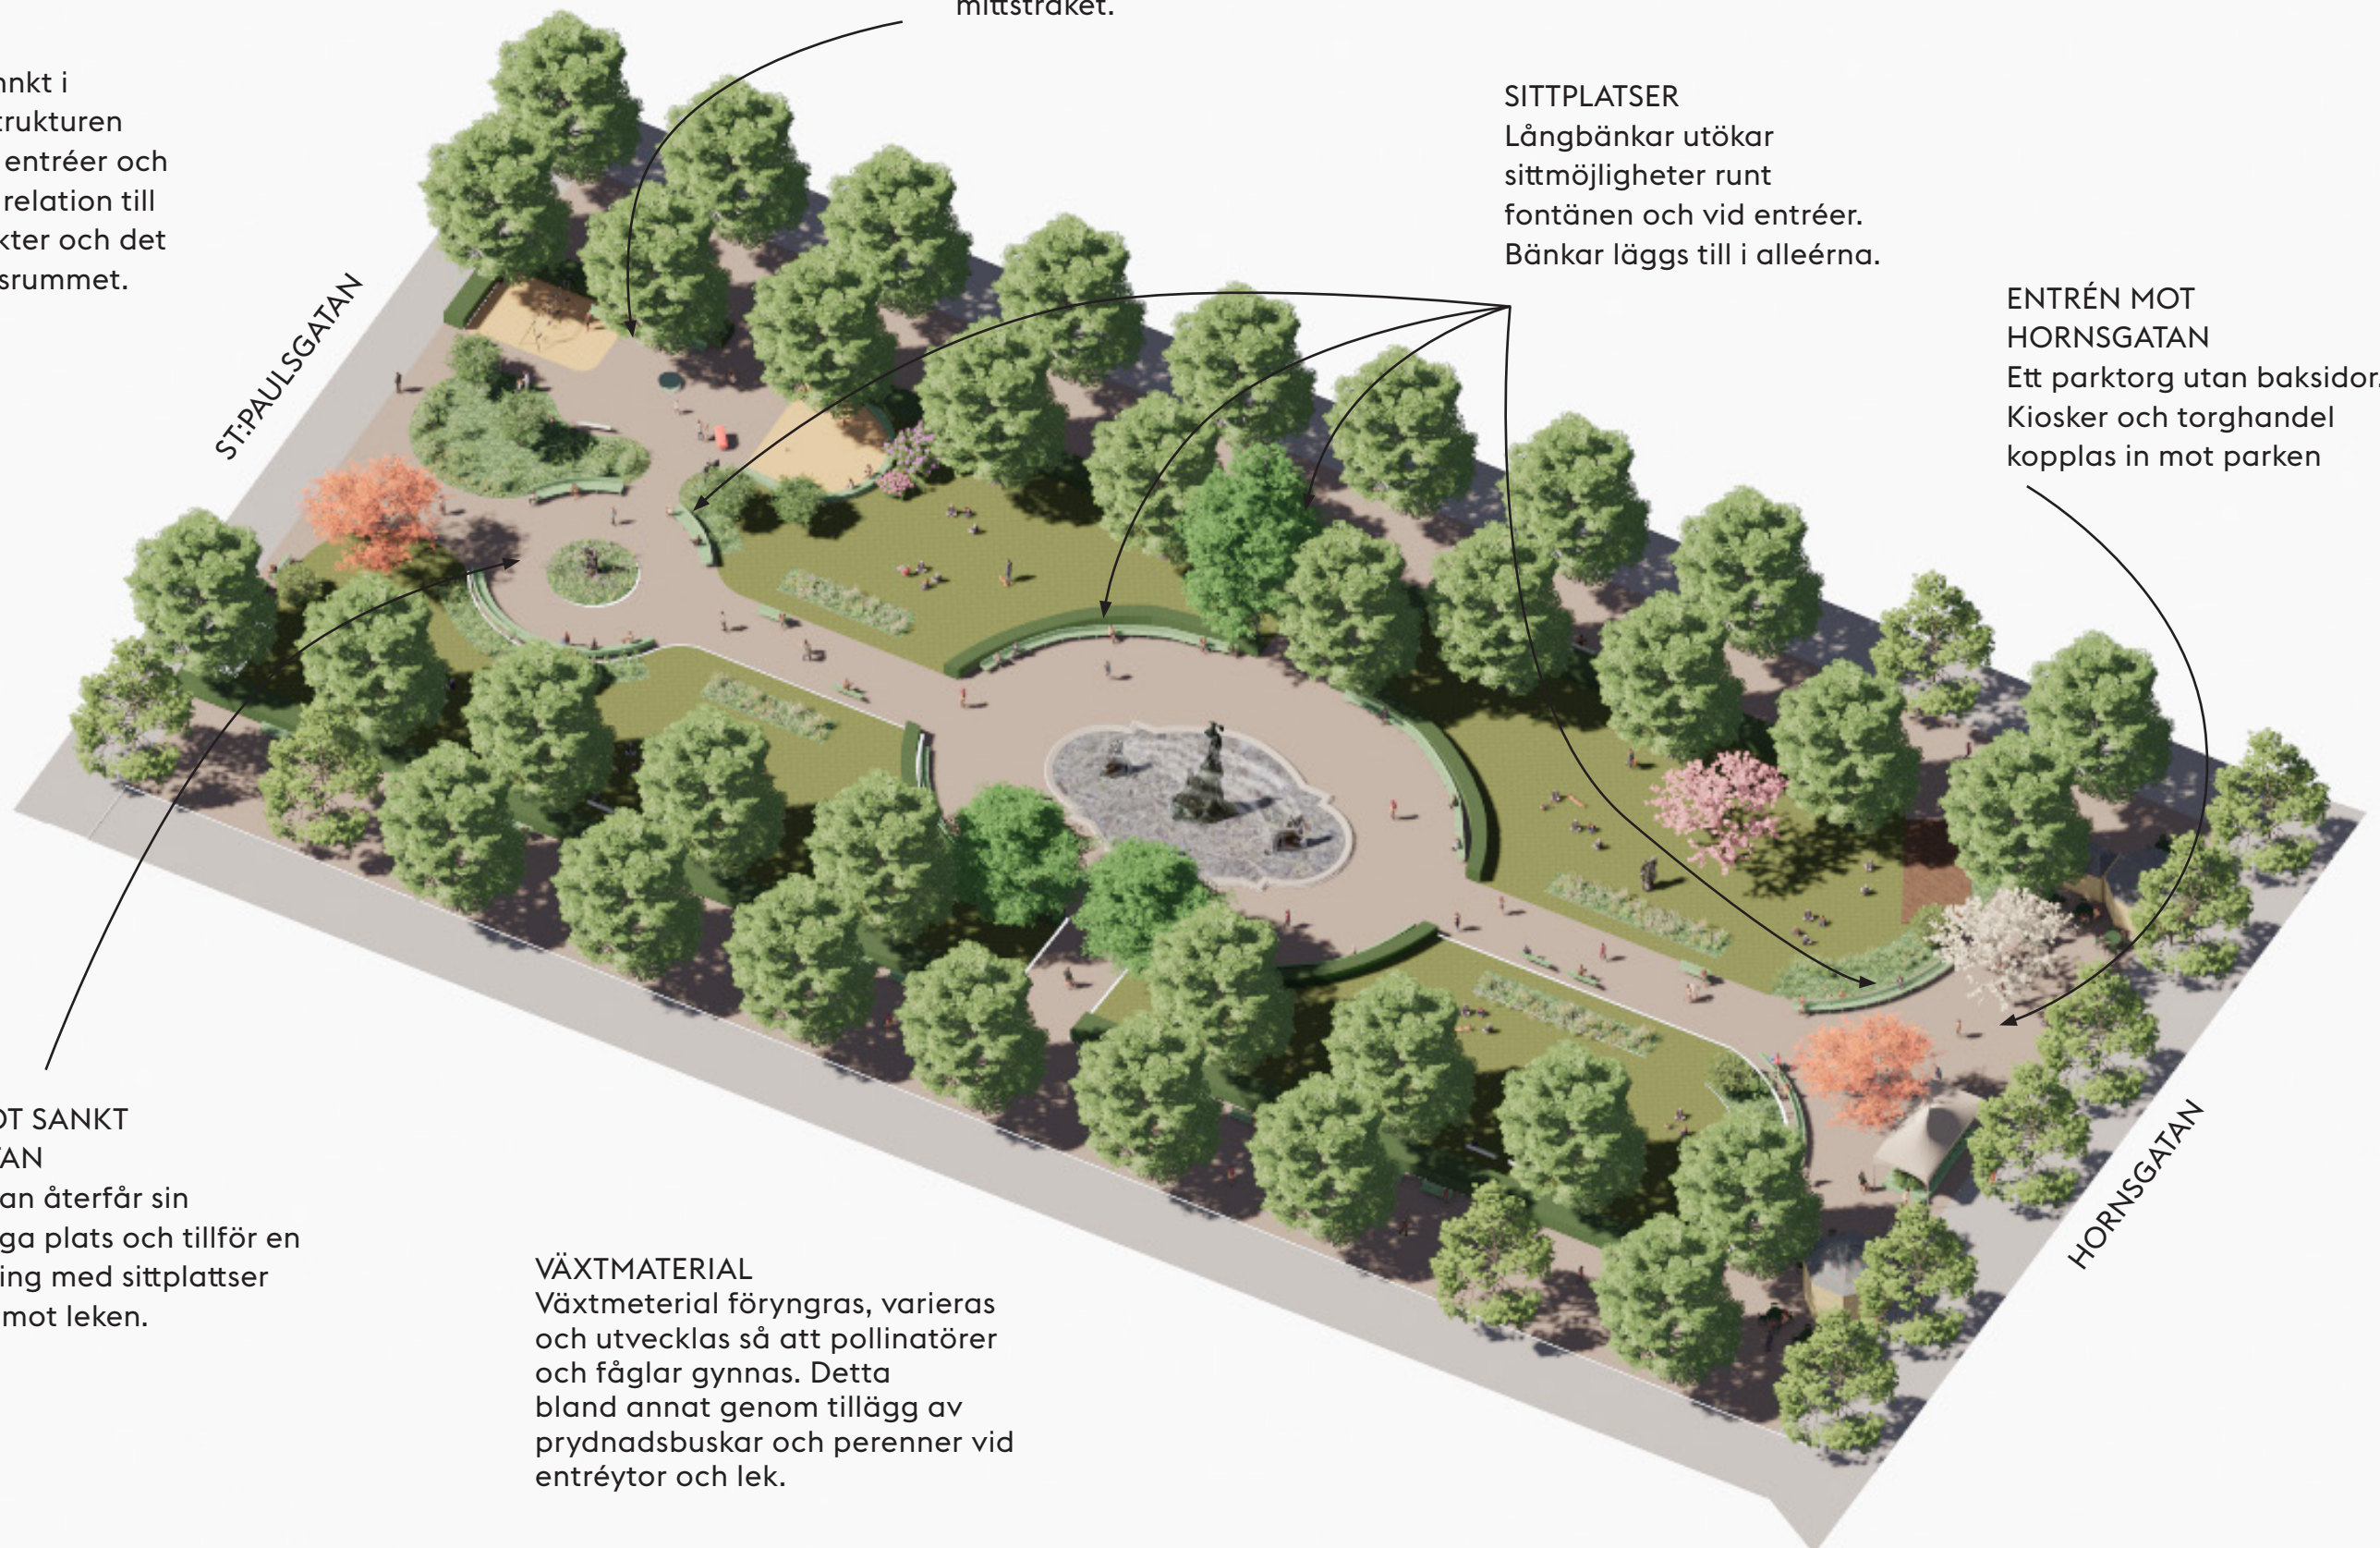
Med utgångspunkt i den historiska strukturen förfinas parkens entréer och rörelsemönster i relation till parkens målpunkter och det omgivande stadsrummet.

### LEKPLATSEN

Leken upprustas och får tydligare entréer från Sankt Paulsgatan, allén och mittstråket.

### SITTPLATSER

Långbänkar utökar sittmöjligheter runt fontänen och vid entréer. Bänkar läggs till i alleéerna.

### ENTRÉN MOT HORNSGATAN

Ett parktorg utan baksidor. Kiosker och torghandel kopplas in mot parken

### ENTRÉ MOT SANKT PAULSGATAN

Snöcklockan återfår sin ursprungliga plats och tillför en platsbildning med sittplattser och entré mot leken.

### VÄXTMATERIAL

Växtmaterial förnygras, varieras och utvecklas så att pollinatörer och fåglar gynnas. Detta bland annat genom tillägg av prydnadsbuskar och perenner vid entréytor och lek.

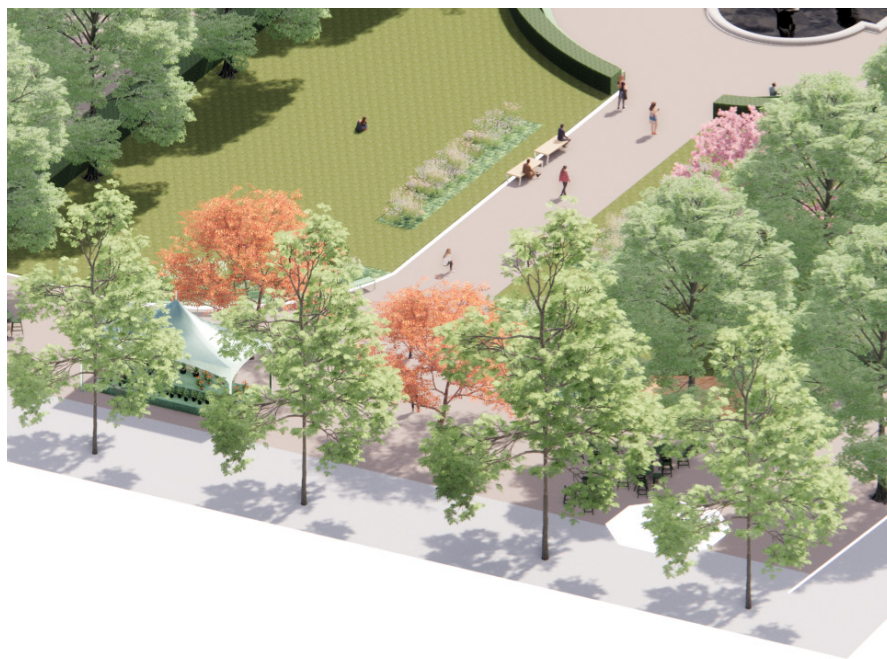
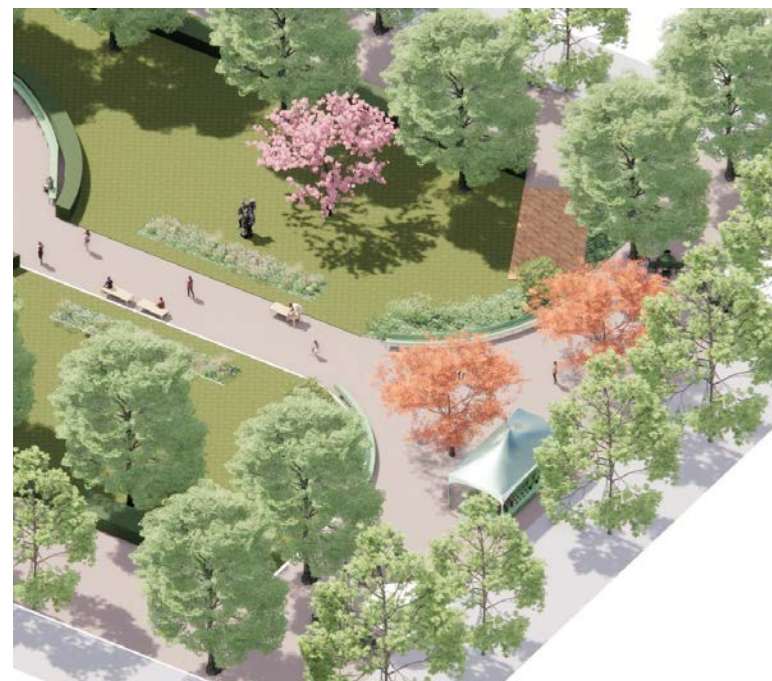
Vyer ut skissmodell.

Den norra entréplatsen belägen i gränssnittet mellan Mariatorget och Hornsgatan expanderar och får ett golv av stenmjöl som signalerar att platsen tillhör parken. Det mjukare formspråk som förekom på Mariatorget från 1800 till 1900-talets första hälft återinförlivas delvis och bidrar till att öppnar upp platsen. Utvidgningen av entreén bjuder in och gör det lätt att flöda in och ut ur parken.

När strukturen förändras skapas utrymme kring kioskerna och torghandeln. Utrymmet gör att de sidor av kioskerna som tidigare upplevts som otrygga samt skräpiga baksidor reduceras. Både torghandeln och kioskerna landar på den stenmjölsbelagda ytan och blir en tydlig del av parken.

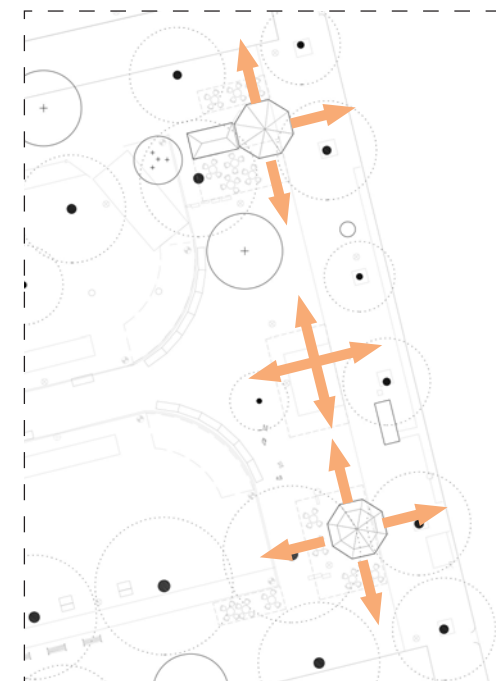
Baksidor reduceras.

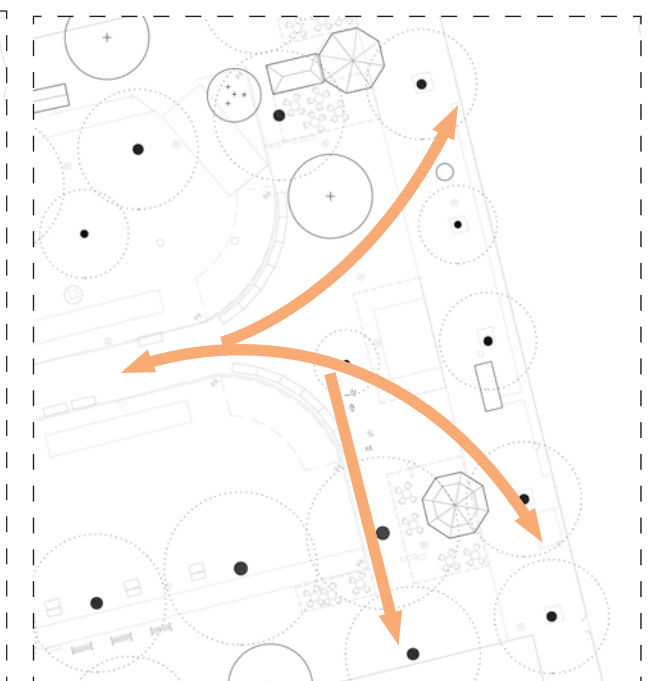
Nya rörelser.

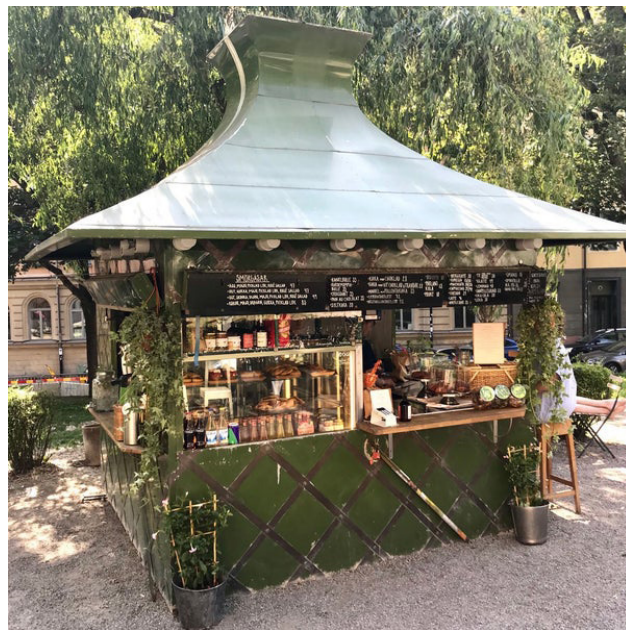
Referensbild, kiosk på Mosebacke Torg.

De befintliga kioskerna med sin 8-kantiga form är riktningslösa och kan vända sig mot både gata och park. Ett fint exempel på en kiosk utan baksidor är den som finns på Mosebacke.

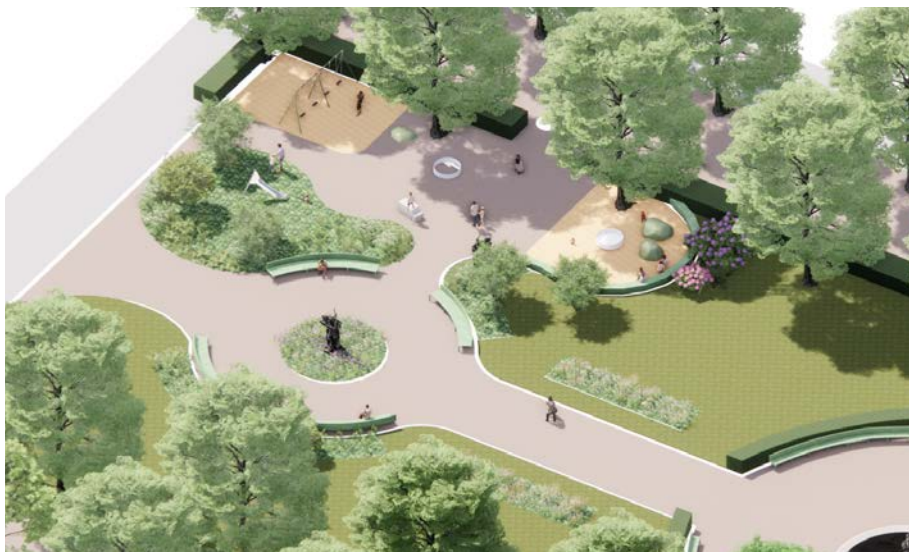
Vyer ut skissmodell.

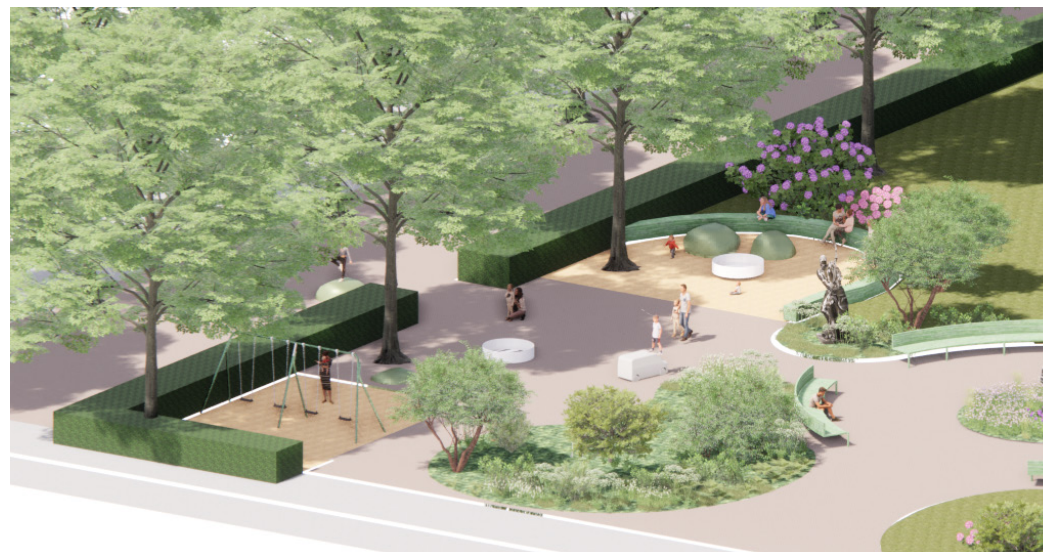
Kopplingar till leken och mot parken vid Rosendal mindre.

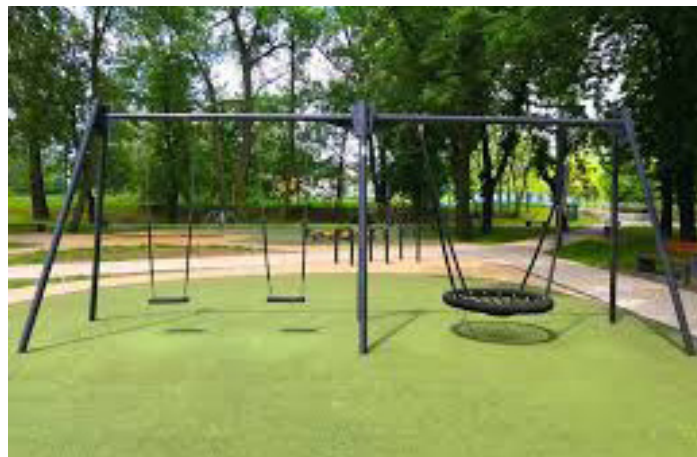
Referensbild gungställningen. Ställningen lackas i en ljus grön kulör och utrustas med småbarnsgunga och fågelbogunga. Uppdaterade säkerhetsmått leder till att antalet gungplaser reduceras något i förhållande till nuvarande situation.

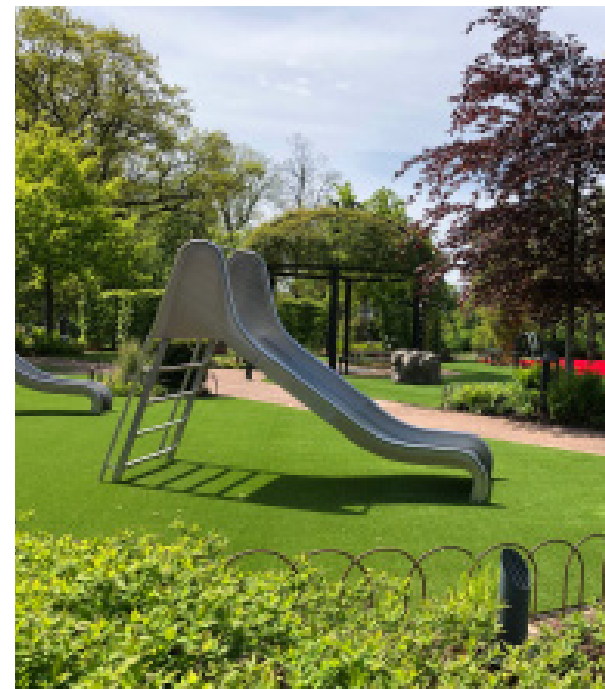
### RUTSCH

Referensbild rutschbana. Klassiskt och enkelt utförande. Ställs i en glänta bland blommor och buskar.

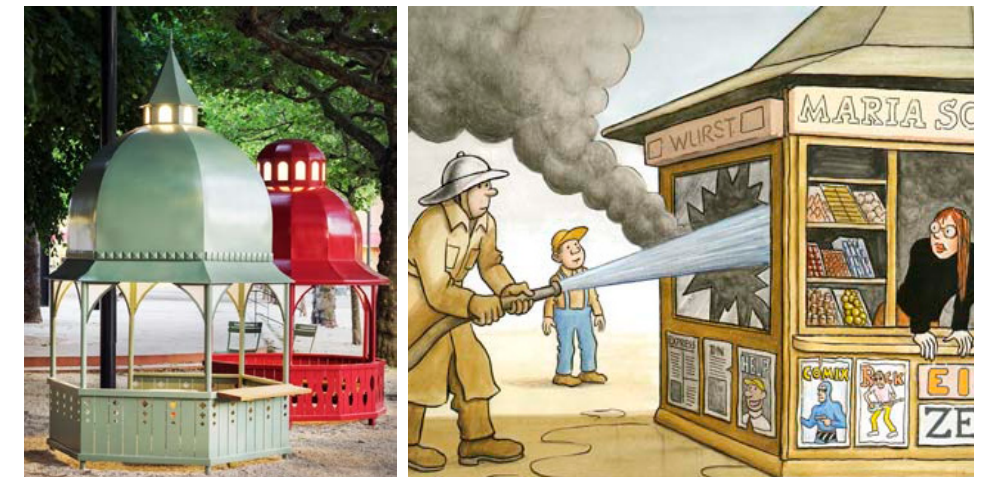
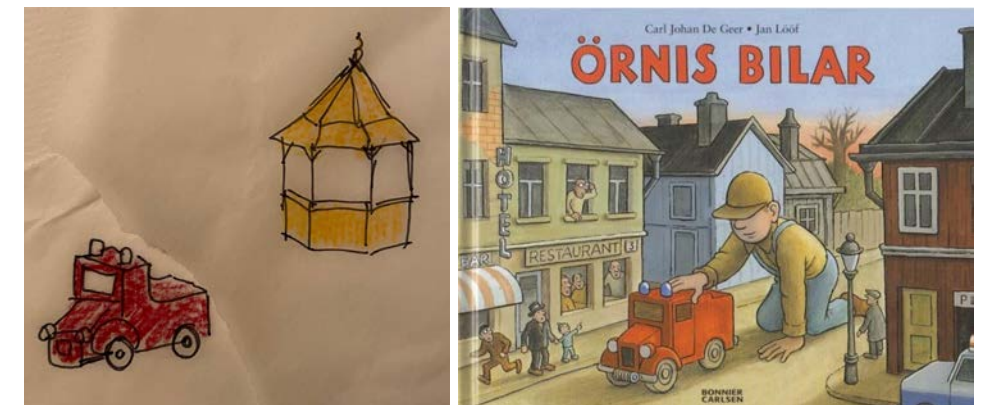
### LEKOBJEKT

Lekobjekten i metall hämtar inspiration från barnboken Örnis bilar som utspelar sig vid och kring Mariatorget. Från kiosken som placeras i sandlådan kan man sälja pinnkorv i löv och det finns en liten bil med 2-3 sittplatser.

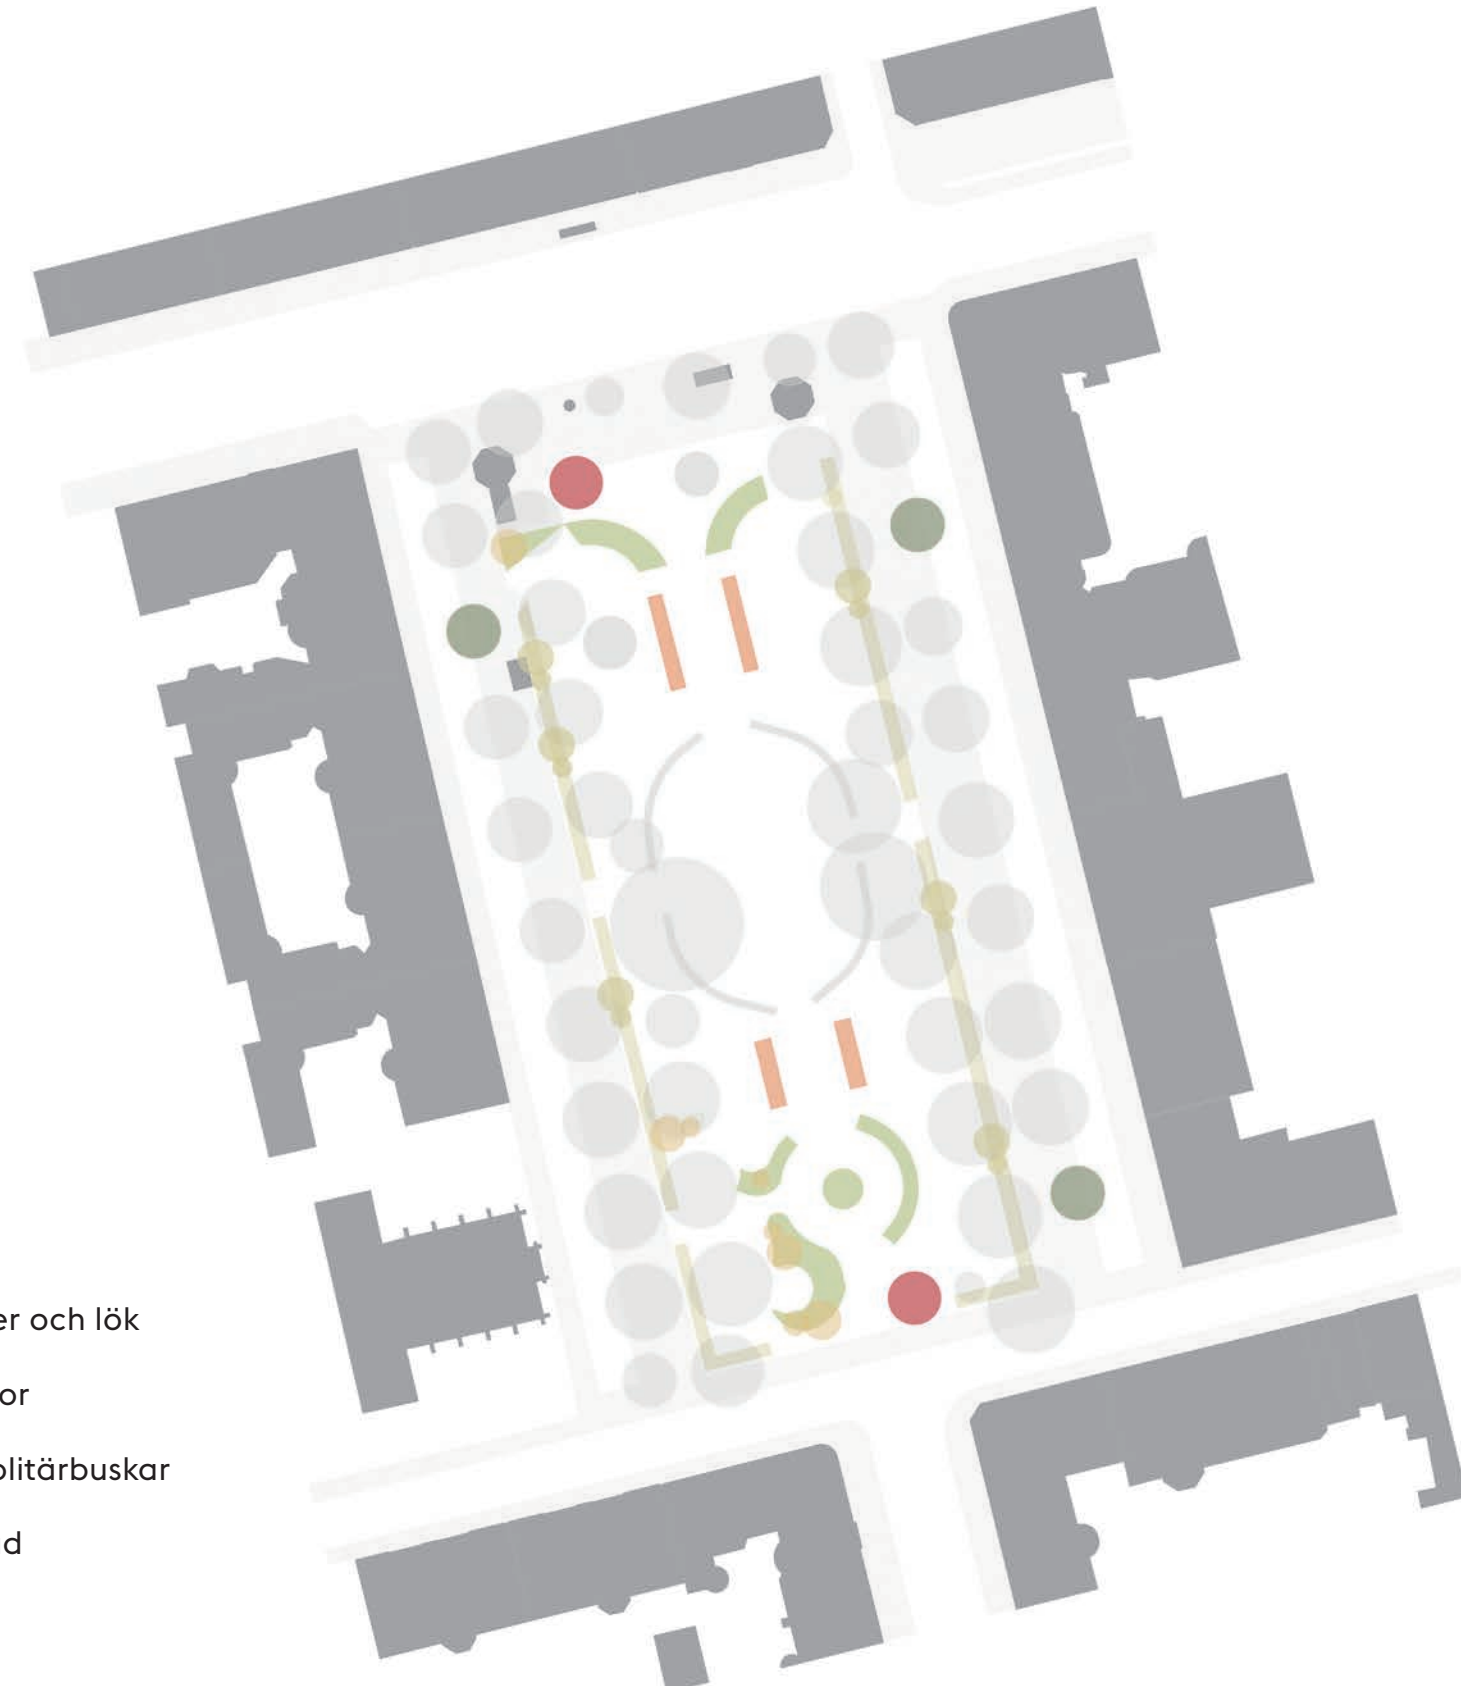
- Befintlig häck
  - Befintigt träd
  - Buskplantering
  - Buskar, perenner och lök
  - Sommarblommor
  - Buskträd och solitärbuskar
  - Blommande träd
  - Alléträd

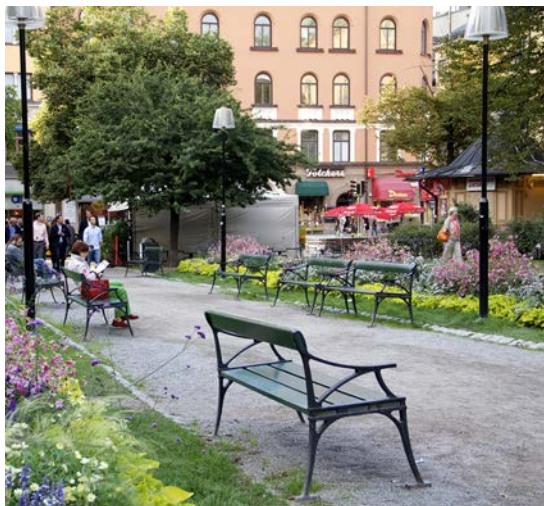
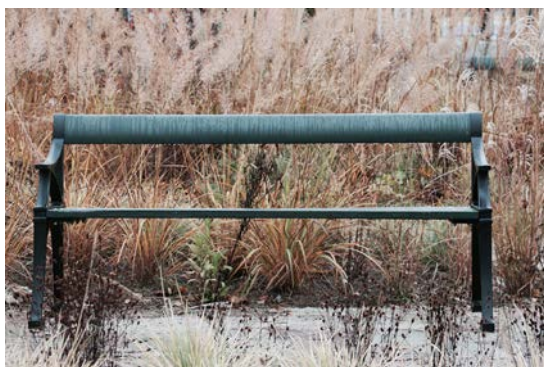
Referensbilder befintligt möblemang. Det befintliga möblemanget på Mariatorget i form av Tessinsoffan blir kvar men flyttas ut till alléerna

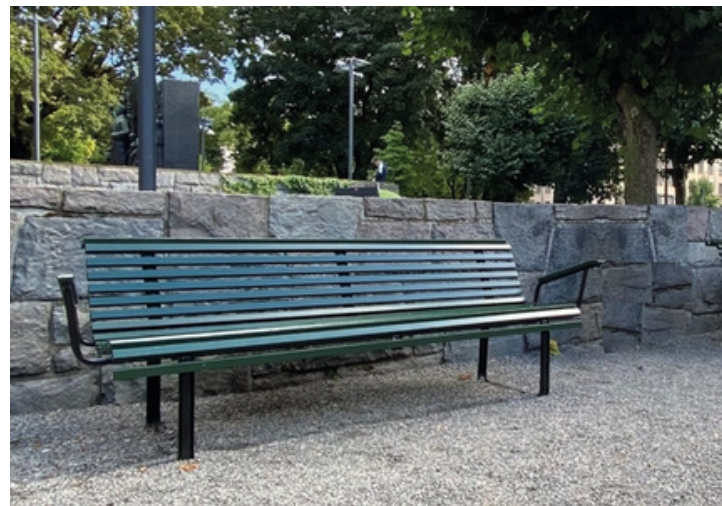
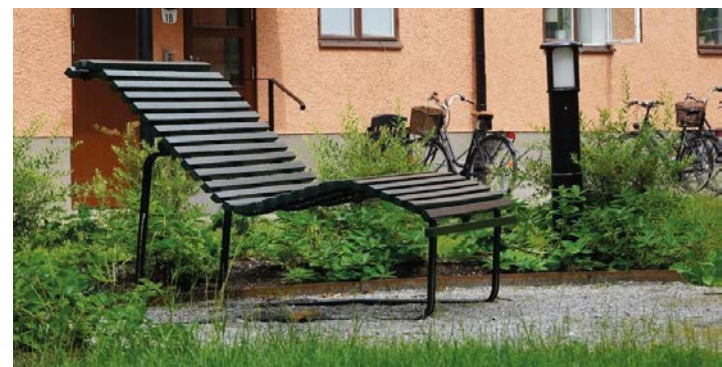
Tessins ersättare i parken blir den klassiska Stockholmssoffan som historiskt förekommit i parken. På gräsmattan kan solstolsversionen av soffan placeras ut för att erbjuda fler typer av sittmöjligheter i parken. Referensbilder Stockholmssoffan, produkten produceras av flera olika likvärdiga producenter.

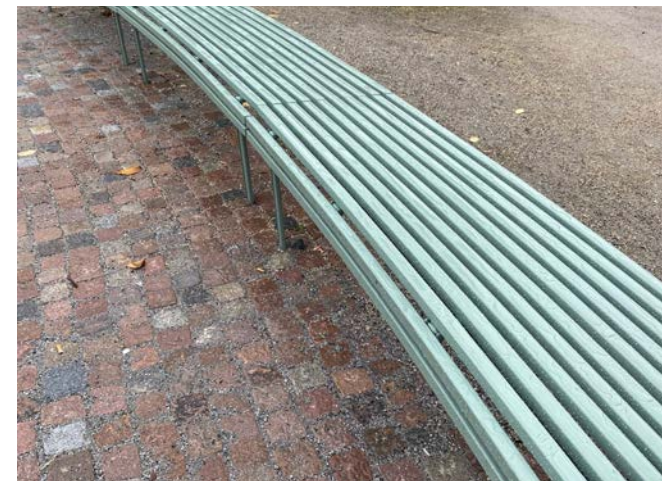
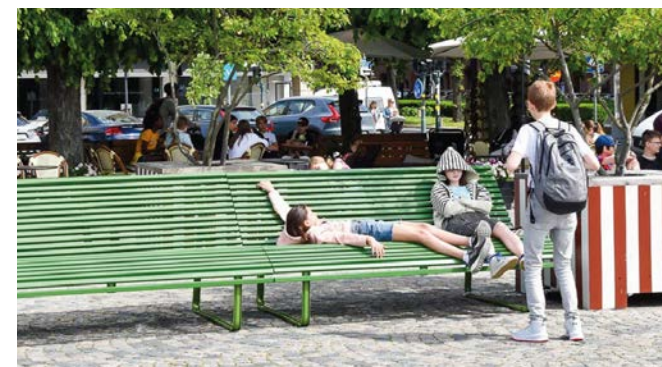
En sammakopplad svängd version av Stockholmssoffan placeras i rummet vid fontänen och en svängd bänk avgränsar och markerar entrén vid platsbildningen mot Hornsgatan. Referensbilder från Fatbursparken (White) och Holger Blooms plats (AJ Landskap).

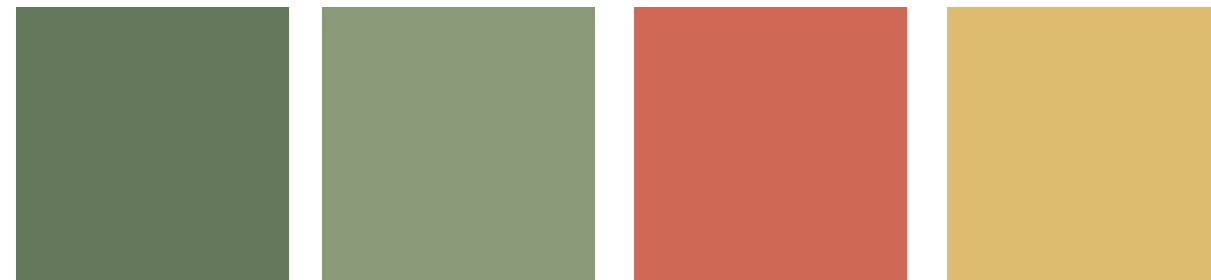
Varm grågrön

Ljus och varm grågrön

Blekröd

Lejongult

Lekutrustning i olika nyanser av grönt och accentfärg i Lejongult (lekkiosken) och blekare röd (brandbilen).

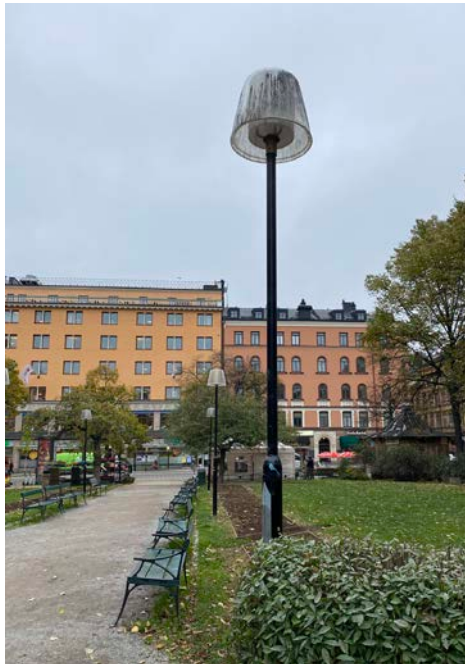
Befintlig belysning

Sedan 2010 finns belysning "Hinken" i parken. Ett nytt lager som skiljer sig från parkens historiska uttryck. Den ger ett fint ljus kvällstid men är ett dominant objekt i parken under dagtid. Dagens armatur behålls tills vidare men behöver rengöras och uppdateras med LED.

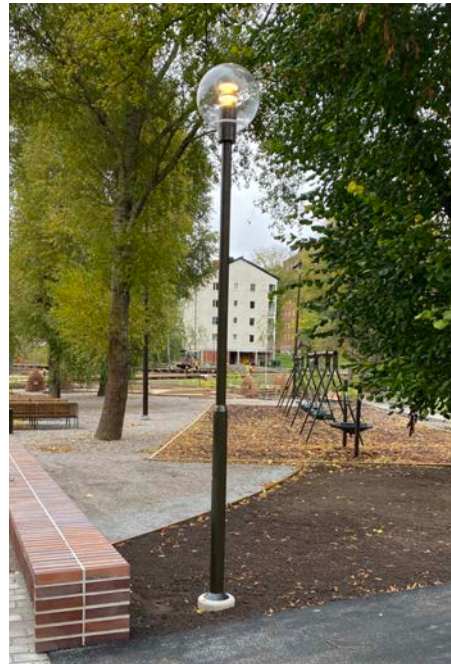
Förslag på ny belysning

När belysningen i framtiden uppdateras föreslås en mer klassisk armatur som förhåller sig till den tidigare globbelysningen i parken. En möjlig armatur är Selux modell Aira Gold Pole-top luminaire med klar kupa.

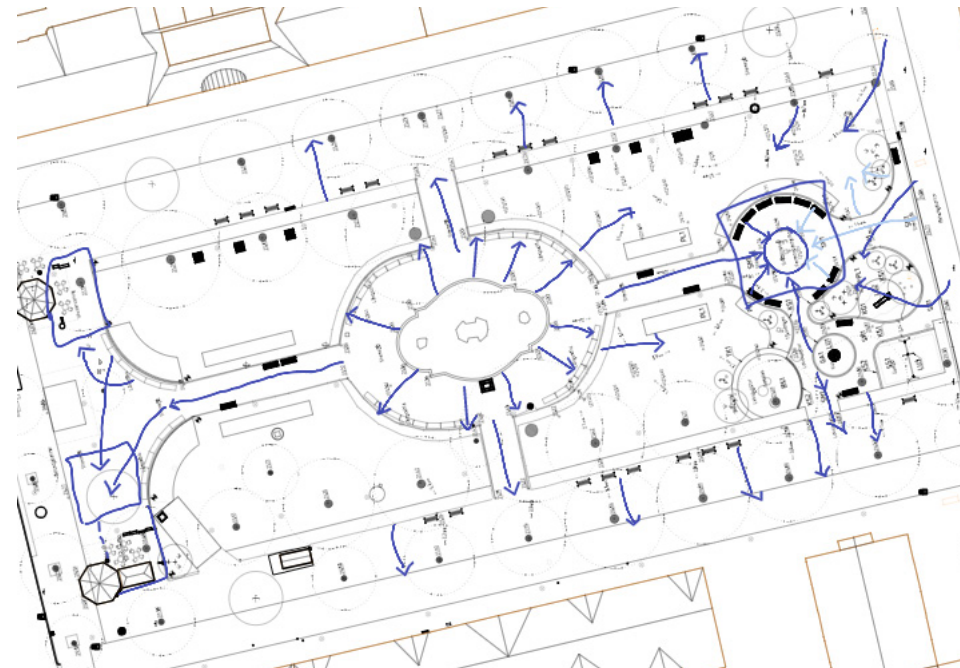
Plan för avrinning inom parken

<< Ytor lutas mot grönytor och omhändertas i planteringar. Storgatstensrännor synliggör vattnet och leder det på rätt väg. Under de nya planteringarna anläggs större växtbäddar vilka klarar att härberga vatten från karftigare regn.
