# Miljöinventering

Esbjörn 1  
Stockholmshem

Rapport uppförd av: Krister Mitrevski, Ebab i Stockholm  
Granskad av: Ramona Luca, Ebab i Stockholm  
Datum: 2023-12-01

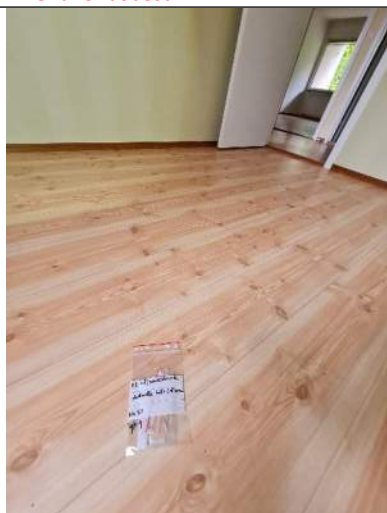
Prov 13. Matta+lim.

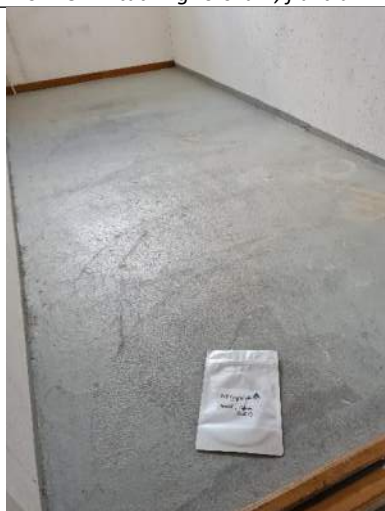
Prov 26. Grå  
golvfärg, ej  
PCB

Prov 26. Grå golfväg förråd.

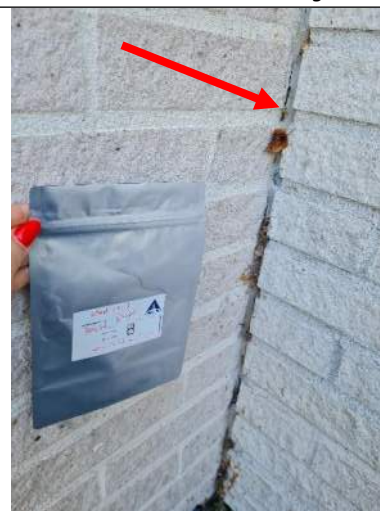
Prov 28. Ljusgrå fogmassa.

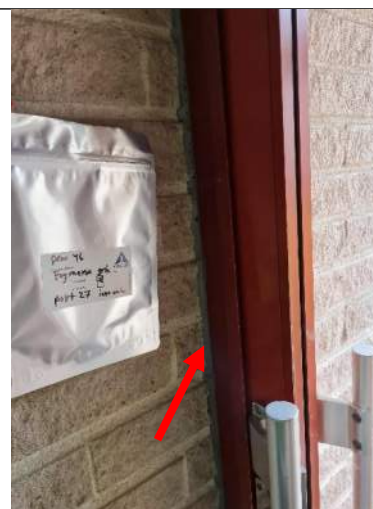
**Prov 46. Grå fogmassa, entré inv+utv. innehåller klorparaffiner.**

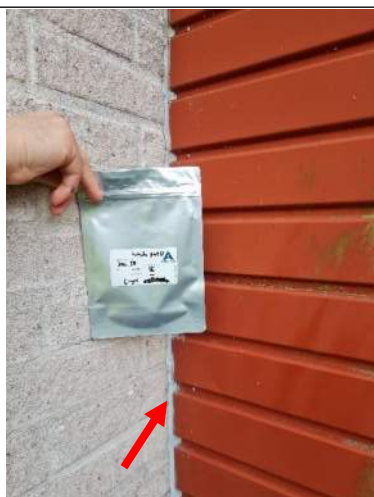
**Prov 50. Ljusgrå fogmassa innehåller klorparaffiner. Samma provställe som prov 41.**

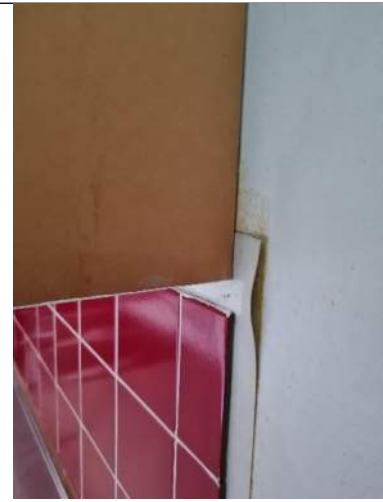
Bild 6. Plastmatta bakom kakel, innehåller asbest, finns troligen i majoriteten av kök.

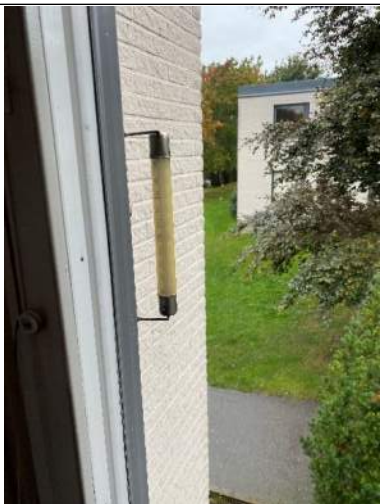
Bild 7. Äldre termometer, kan innehålla kvicksilver.

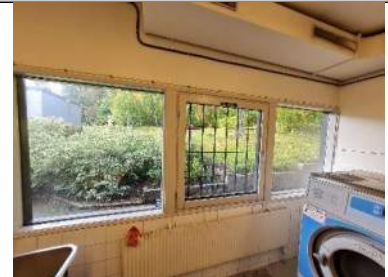
Bild 25. Nyare och äldre isolerrutor.

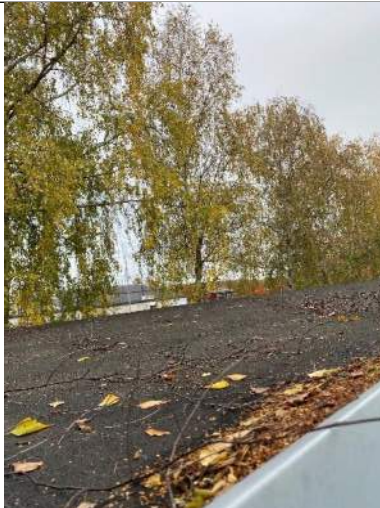
Bild 38. Takbeläggning på garage, ej provtagen.

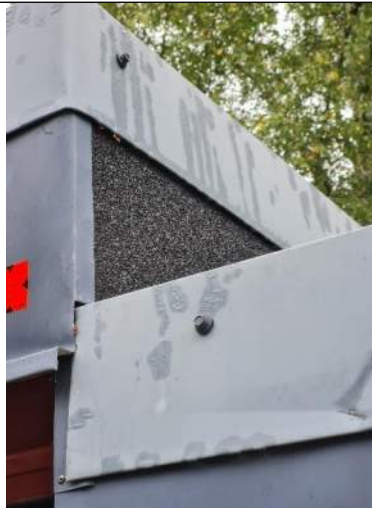
Bild 39. Takbeläggning på garage, ej provtagen.

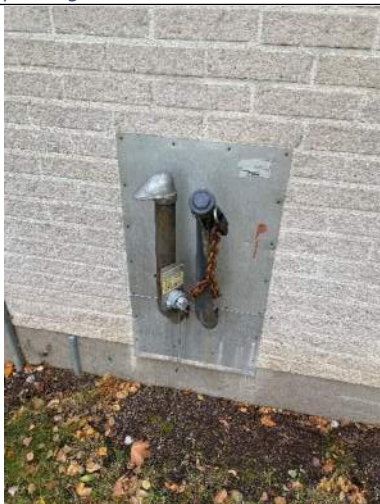
Bild 41. Påfyllningsrör till oljetank i G2, oklart om oljetanken finns kvar.

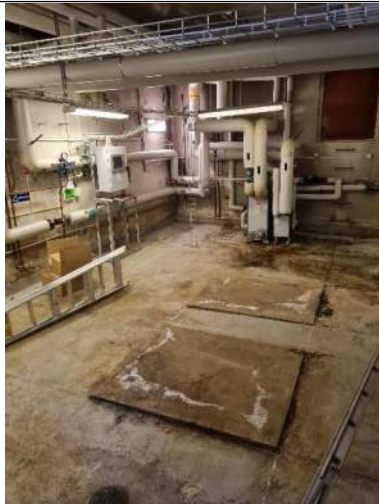
Bild 44. UC G2, installationer från 2000. Oljepannor har rivits, stod på betongklackarna. Oljeförorenad betong kan finnas i UC.

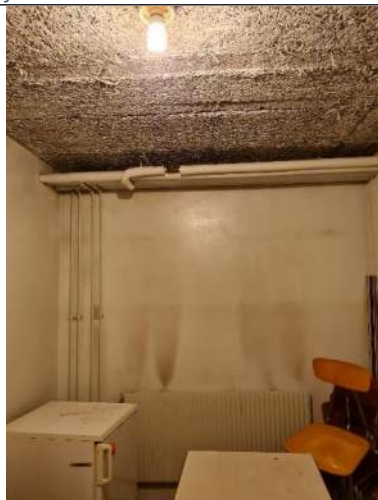
Bild 51. G3. Äldre rörböjar och rörändar med asbestinnehåll.
